INFORME N° 4

PERIODO DE INFORME: 02/08/2022 a 31/08/2022

| 1 TABLA DE IDENTIFICACION DEL PROYECTO | | | | | |
|---|---|---|---|---|---|
| OBJETO DEL CONTRATO | INTERVENTORÍA TÉCNICA, ADMINISTRATIVA Y FINANCIERA PARA LA REMODELACIÓN Y ADECUACIÓN DEL CALLEJÓN DE LAS BRISAS EN EL DISTRITO DE RIOHACHA. | | | | |

# INFORME DE SUPERVISIÓN

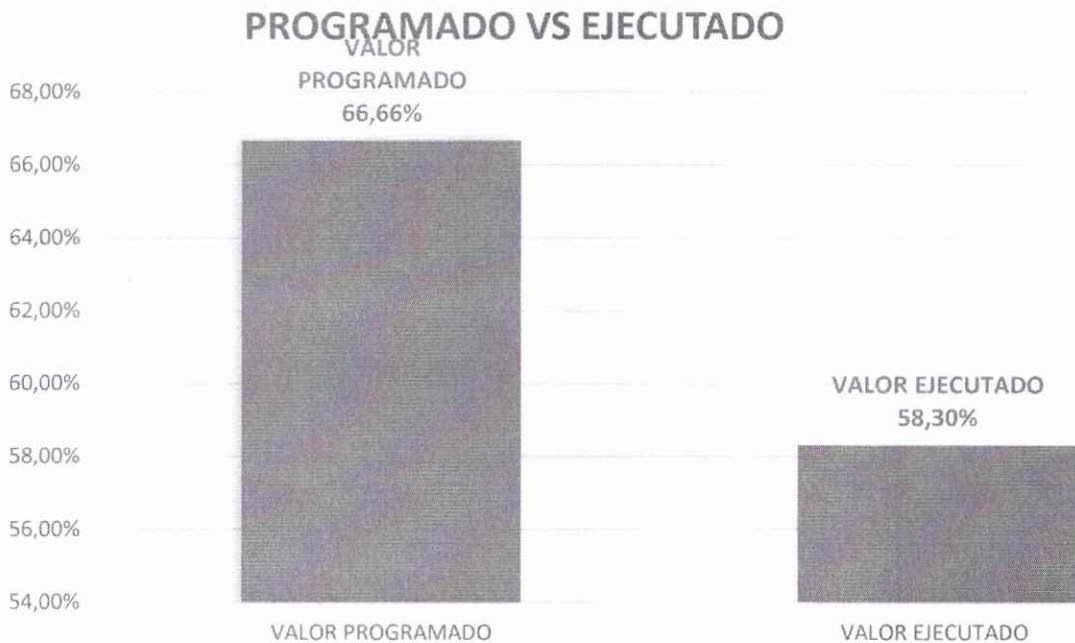
- PROGRAMADO VS LO EJECUTADO

De acuerdo a verificación realizada por la supervisión delegada evidenciamos que, durante el periodo comprendido entre el 02 de agosto del 2022 al 31 de agosto del 2022, la obra tuvo un avance de 11.78% quedando el ejecutado acumulado en el 58.30% del total contratado.

Con el tiempo adicionado el contrato tiene un avance programado del 66,66%, quedando en evidencia un atraso de 8,36%.

Evidenciamos con preocupación, ya que mes a mes se vienen presentando situaciones que han generado atraso en la ejecución de las obras, por lo que solicitamos al contratista realizar plan de contingencia teniendo en cuenta posibles situaciones que generarían atraso y la solución del mismo con el fin de recuperar el tiempo de atraso generado a la fecha.

- La supervisión le recomienda a la interventoría que realice un oficio al contratista para proyectar un buen plan de contingencia poder aumentar el avance físico en obra, ya que se tiene un avance físico atrasado muy elevado con respecto a la programación establecida, pues, si esto no se aplicara, la contratista se le hará muy complicado alcanzar el porcentaje programado de la obra ejecutándose.

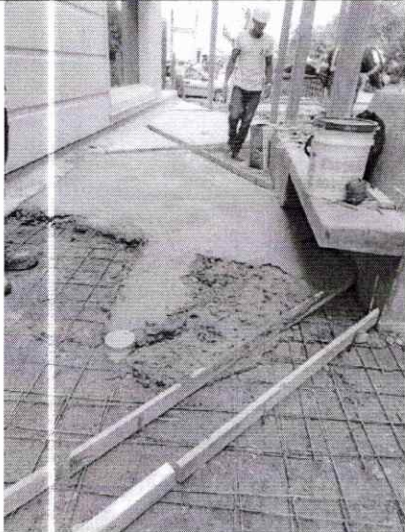
| FORMALETEADA Y FUNDIDA DE PLACA EN CONCRETO | DILATACIONES PARA CENEFAS EN CONCRETO |

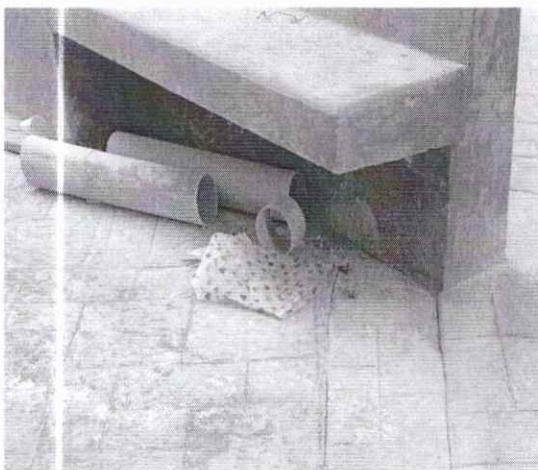
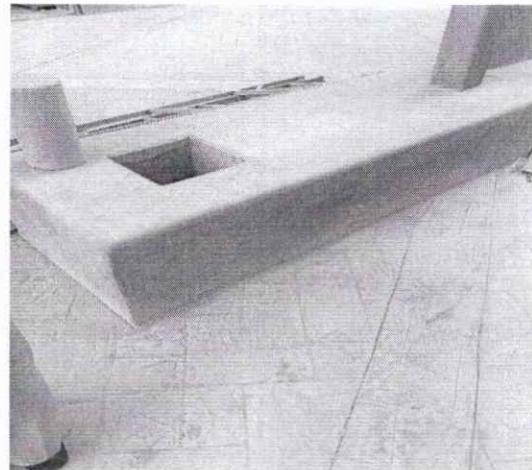
##### ➤ ACABADO DE LAS JARDINERAS CONTINUAS Y BANCAS.

**OBSERVACION:** BANCAS, el revestimiento en cemento pulido presenta una textura rustica y descascarillado en diferentes partes.

JARDINERA CONTINUA, el revestimiento en cemento pulido presenta una textura rustica, descascarillado en los filos y en diferentes partes

Por tal razón, se le solicito al contratista un PLAN TÉCNICO DE REPARACION Y UN PLAN DE CONTINGENCIA, que garantice la calidad de las obras y la ejecución total dentro del tiempo contractual ya que se PREVE UN POSIBLE INCUMPLIMIENTO.

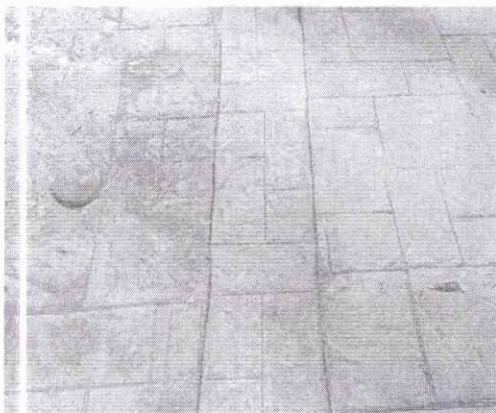
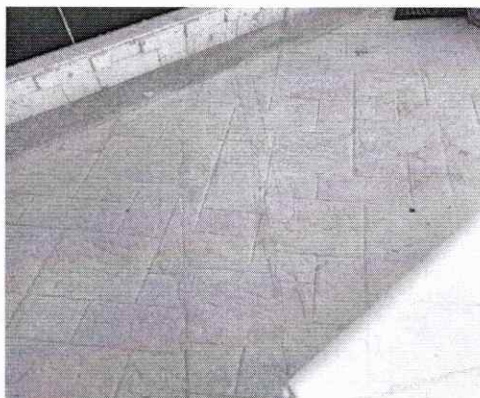
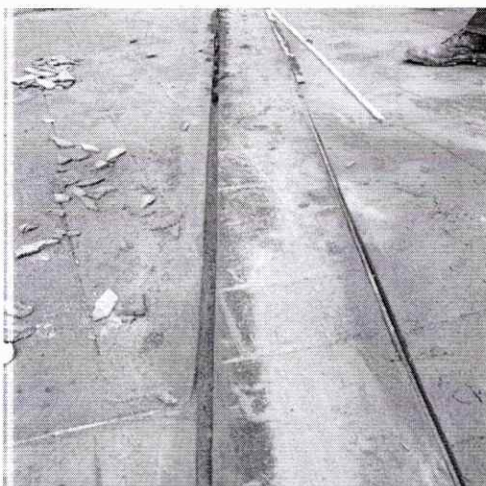
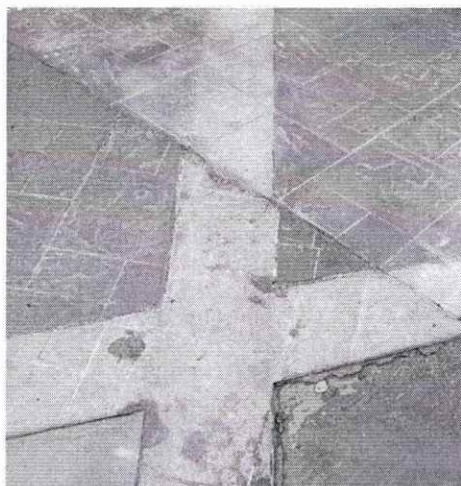
➤ **DILATACION ENTRE MODULOS DE PISO ESTAMPADO Y BORDILLO DE CONFINAMIENTO O CENEFA DE PISO ESTAMPADO**

**OBSERVACION:** DILATACION EN PISO, se observa deformidad en la alineación de las dilataciones del piso, denotando un acabado antiestético que no cumple con el embellecimiento del espacio, dicha deficiencia técnica no garantiza la calidad.

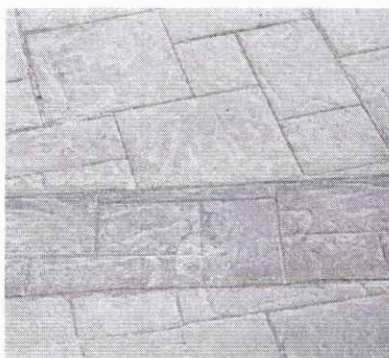
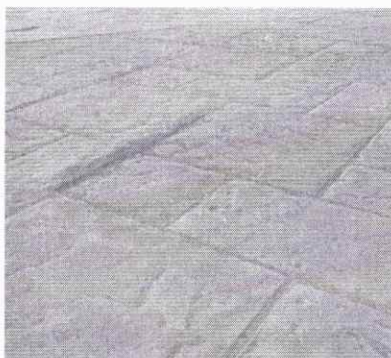
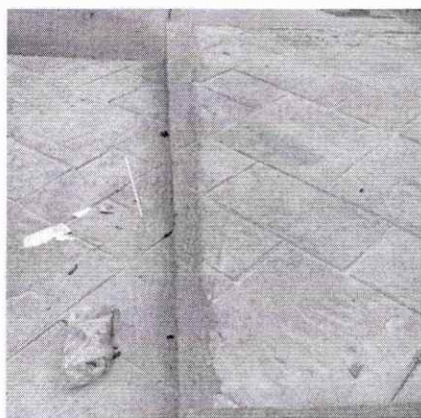
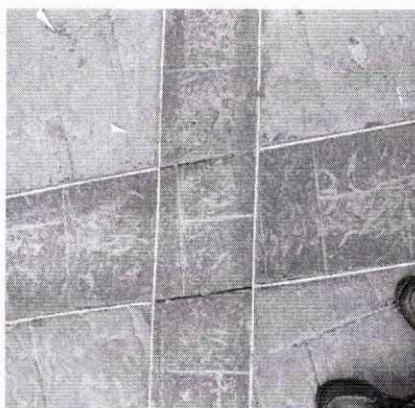
➤ IMPERFECCIÓN EN LA FIGURACION Y HUNDIMIENTO DEL PISO ESTAMPADO

**OBSERVACION:** DILATACION EN PISO, se observa que no hubo homogeneidad en la figuración del piso, debido a la mala colocación y alineamiento del molde sobre la plantilla, reflejando la falta de estética en la obra. De igual manera, se observa también hundimiento en las placas por la mala utilización del molde en el proceso constructivos.

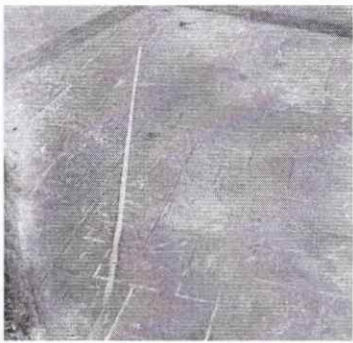
➤ NIVELES EN LOS SIFONES PARA BOMBEO DE AGUA LLUVIAS EN PISO ESTAMPADO (EMPOZAMIENTO)

**OBSERVACION:** NIVELES Y DESAGUE EN EL PISO, se observa que no se tuvo en cuenta los niveles en el piso en diferentes puntos de rejilla de desagüe, presentando estancamiento de aguas que pone en riesgo la estabilidad de la platilla. Esto, debido a las posibles filtraciones que se podrían generar por medio de las dilataciones, lo cual puede ocasionar socavación por la afectación del material de sub-base del mismo.
