## VISITA ADMINISTRATIVA DE INSPECCION

En el municipio de *DOSQUEBRADAS* a los diez (10) días del mes de junio de 2021, siendo las 8:10 a.m., y con el fin de llevar la visita administrativa de inspección ordenada dentro de la actuación administrativa No. 05EE2021706600100001897 promovida por el SINDICATO DE EMPLEADOS PÚBLICOS DEL SENA – SINDESENA hacia el SERVICIO NACIONAL DE APRENDIZAJE - SENA. El suscrito funcionario se trasladó a la Diagonal 27A # 4-2 a 4-114; Barrio Santa Isabel, donde funciona el Sena. Una vez allí fui atendido por las siguientes personas:

En este momento, se inicia la reunión explicando los motivos que llevaron a realizar esta visita, por lo cual se explica que la queja es por presunto incumplimiento en las normas de Seguridad y Salud en el Trabajo en el Sena CDITI Dosquebradas, en el cual se esboza lo siguiente:

*“1. Se tiene edificio de dos pisos en Guadua con evidencias de deterioro en la infraestructura que representa un riesgo para los trabajadores que allí laboral, además hay estudio del Ingeniero Civil Patólogo Francisco Rojas Pinto que enumera entre otros hallazgos: Calidad de la guadua utilizada, cambios en el diseño arquitectónico, cambios en el

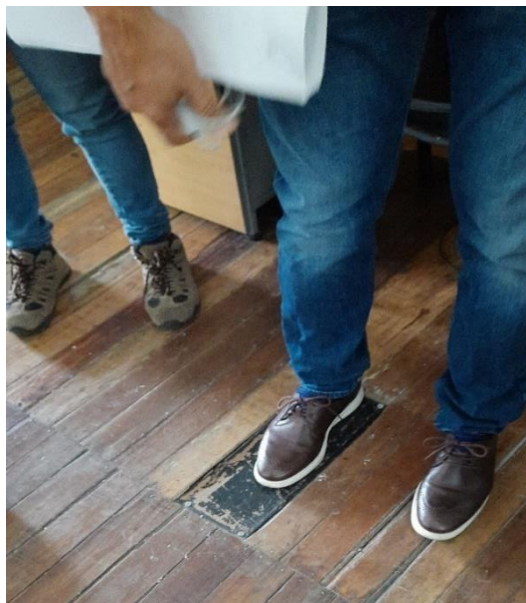
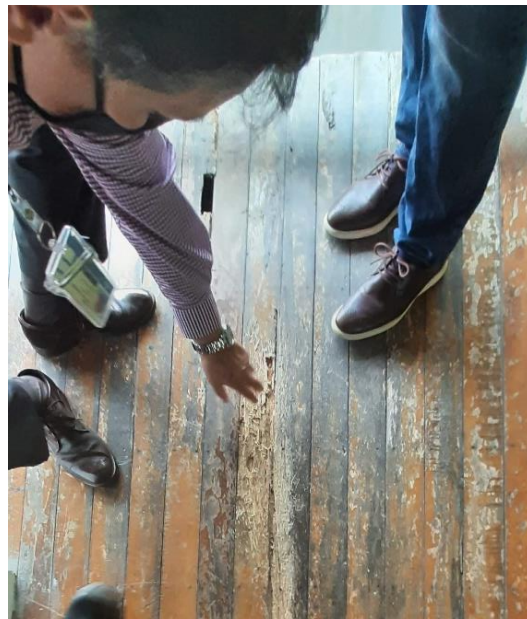
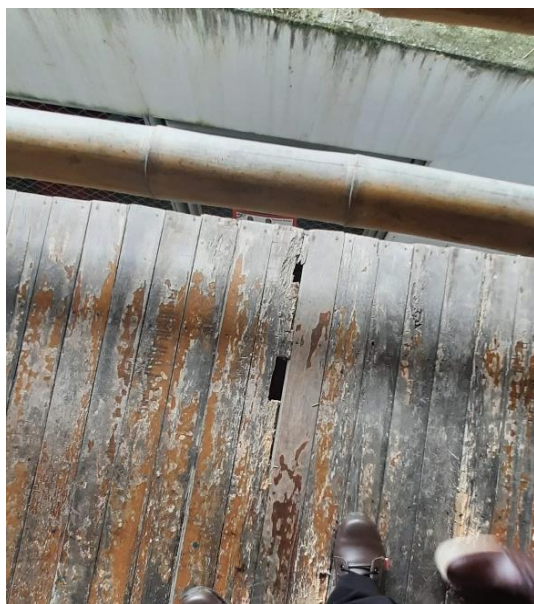
1. Se evidenciaron pisos en mal estado, con fisuras, tablas flojas, incluso algunas presentan comején.

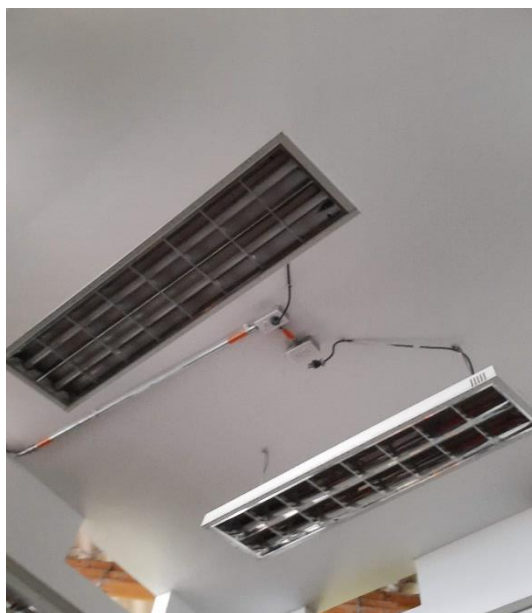
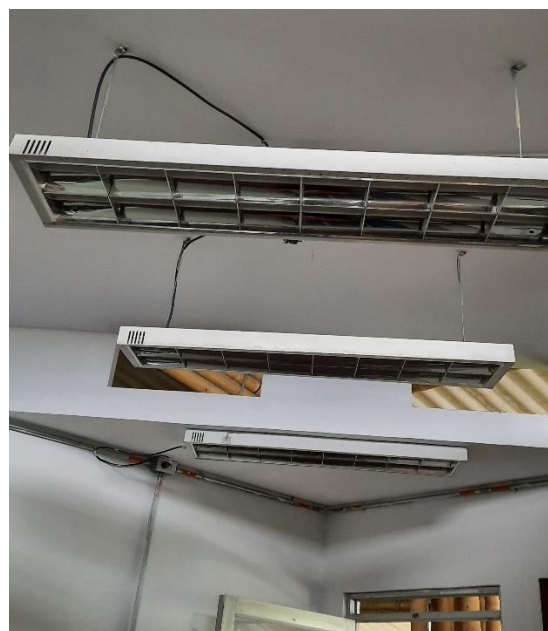
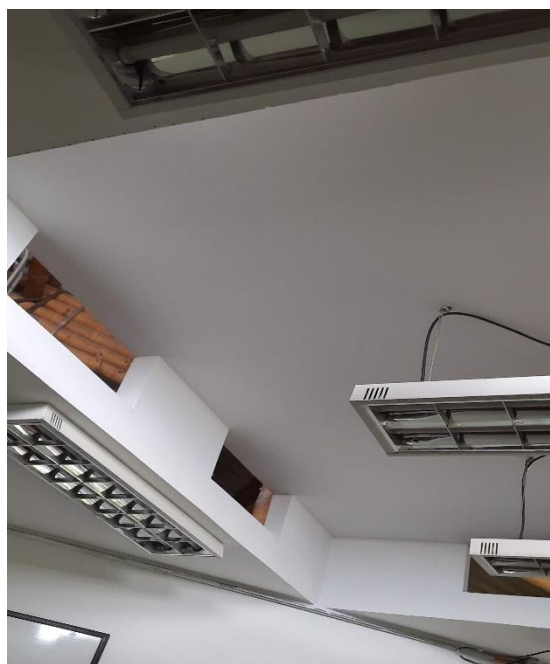
2. Se observó falta de iluminación, no solo en esta área sino también en el almacén, se encontraron dañados varios tubos de las lámparas.

Falta cubierta para evitar la propagación del agua a la parte interior.

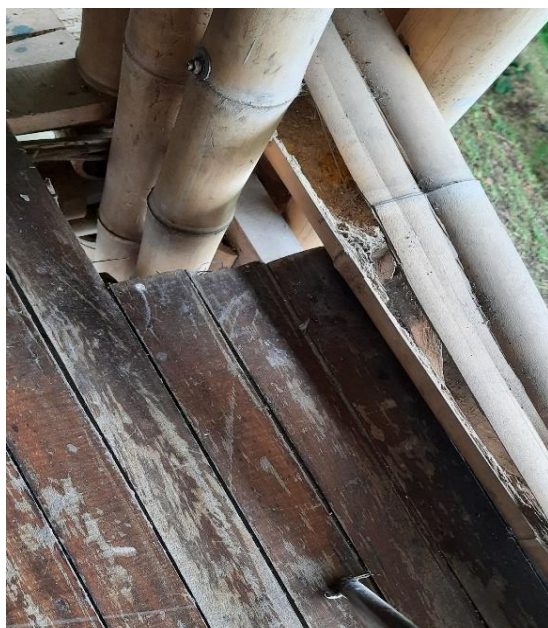
3. Se evidenció la presencia de un polvillo en la guadua, producido por el *Dinoderus minutus*, el cual se propaga contagiando otras partes, afectando irreversiblemente la guadua.

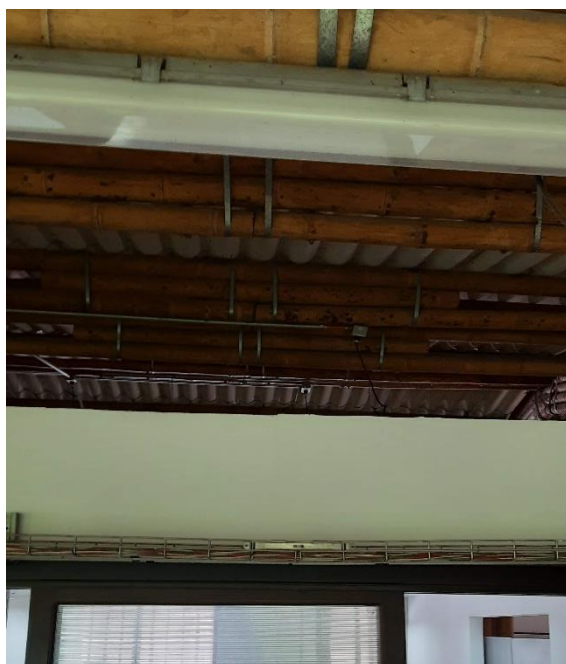
4. En los techos se observaron cables sueltos, lo que podría ocasionar alguna chispa generando incendio.

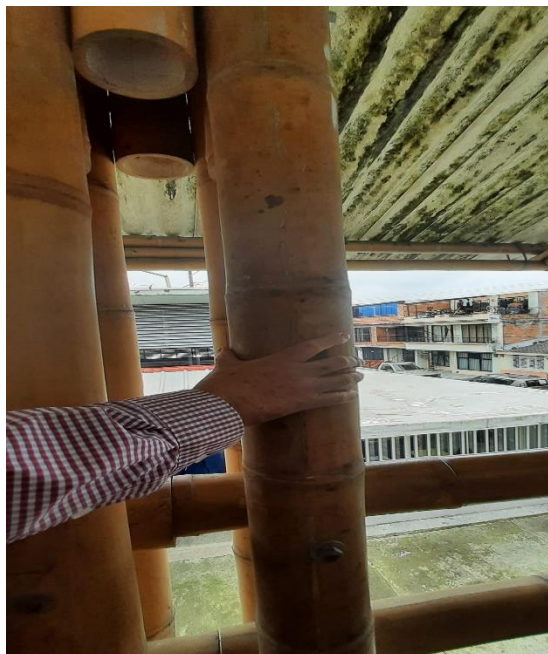
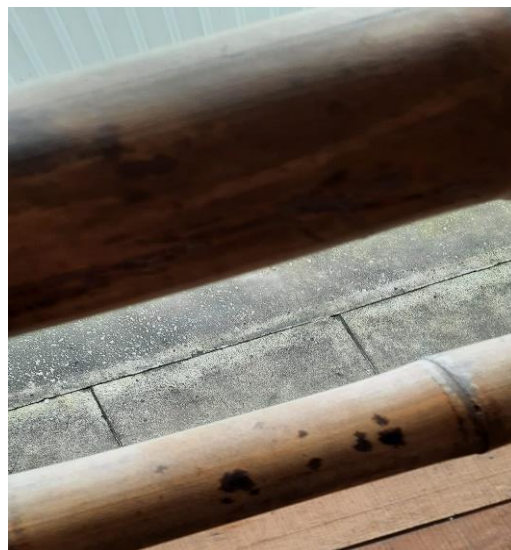
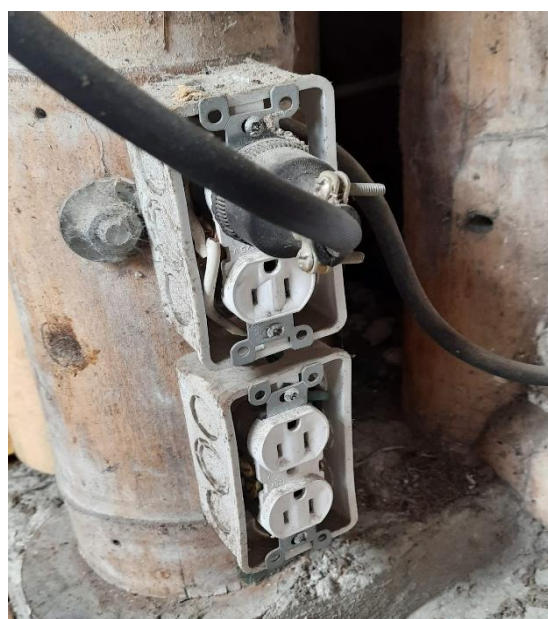
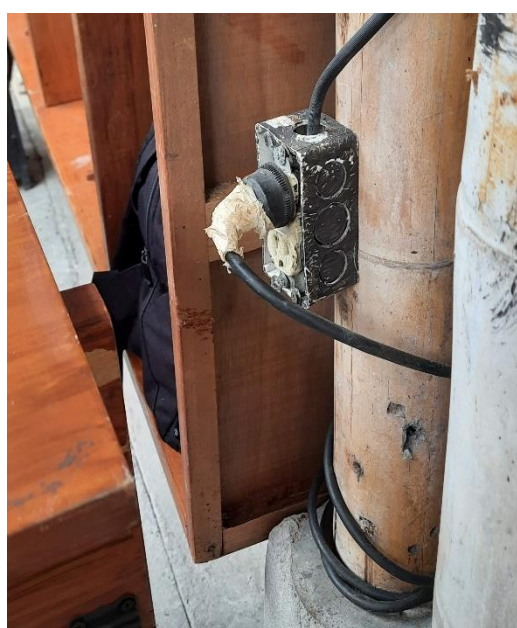
5. Hay presencia de hongos en la guadua, aunque estos están curados la guadua se deteriora.

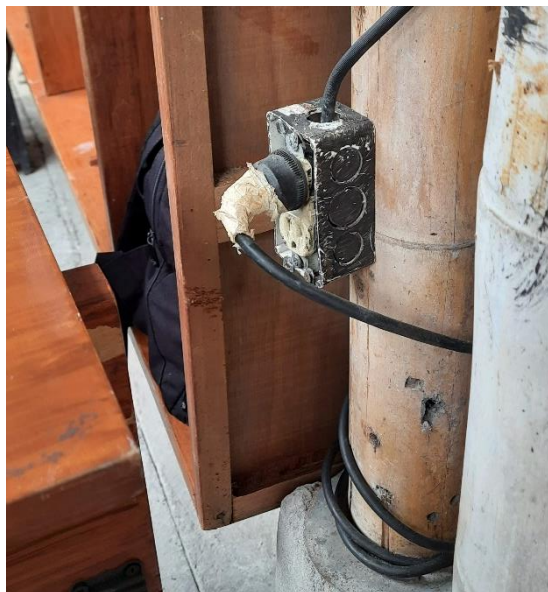
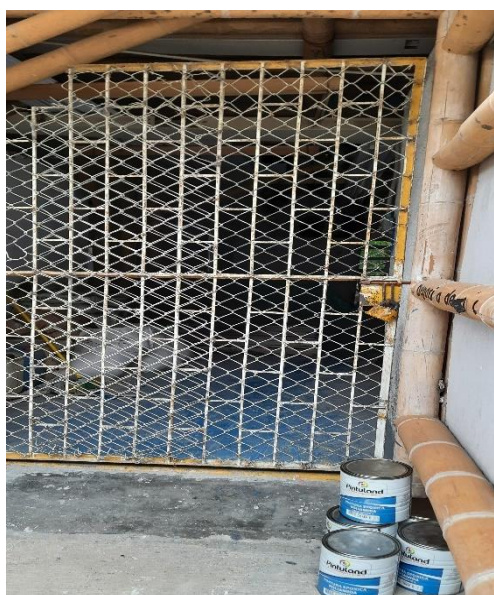
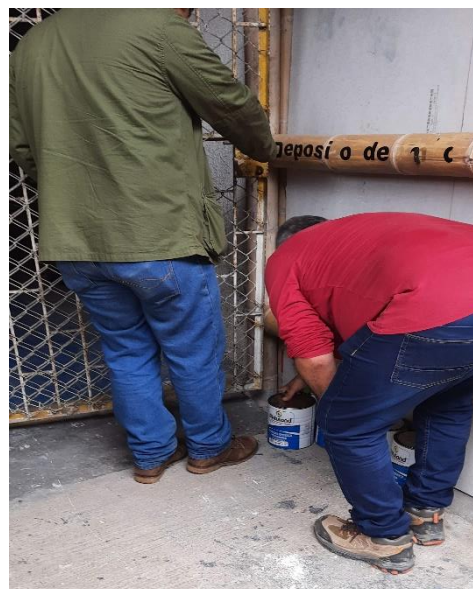
6. Durante el recorrido se evidenciaron puntos eléctricos (tomas) sin la debida protección.

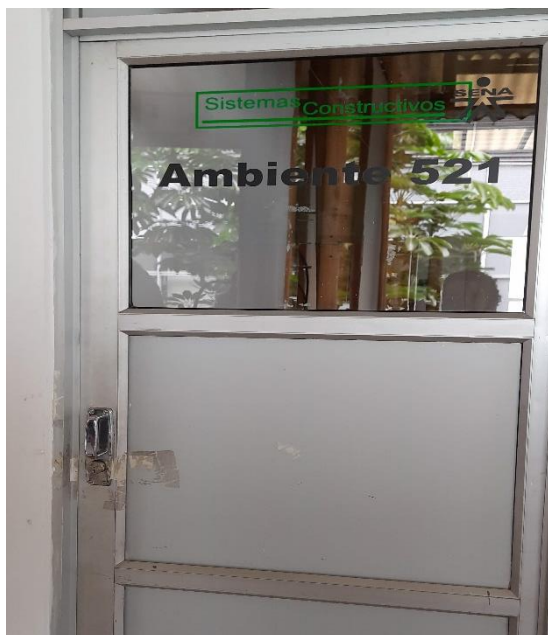
7. Se encontraron puertas aseguradas y se presentó dificultad para obtener la llave de apertura, con el agravante de bloqueo por obstáculos, demorando el acceso, factor de riesgo para atender una eventual anomalía en el interior.

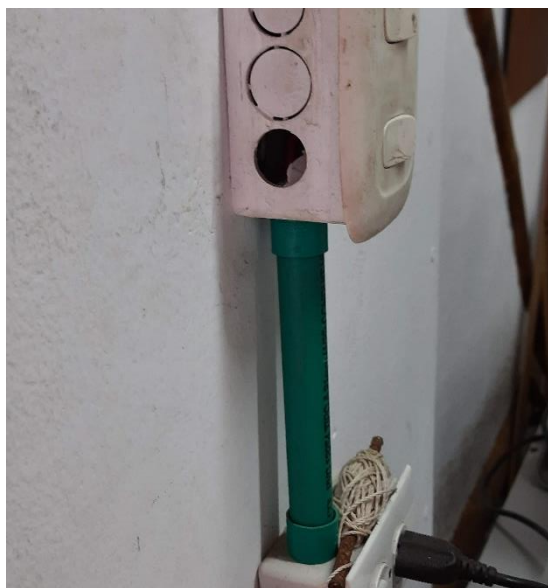
8. Se evidenció en algunas redes eléctricas el uso de tubería plástica no apropiada, que deben ser ajustadas al reglamento técnico de instalaciones eléctricas (RETIE), para el caso eléctrica metálica (E.M.T.)

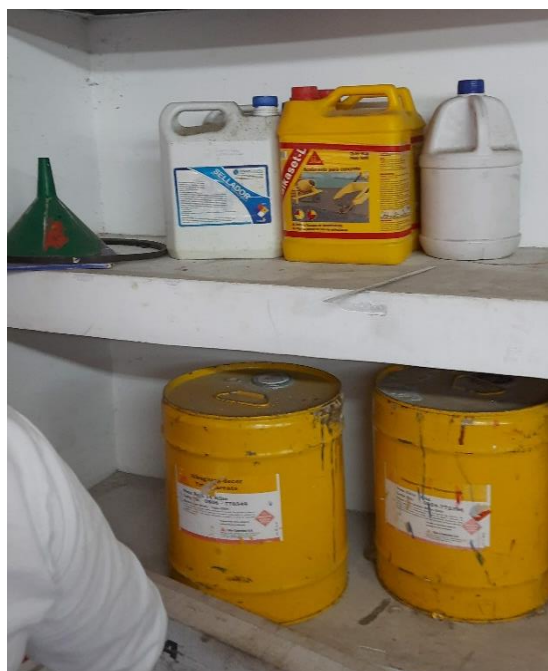
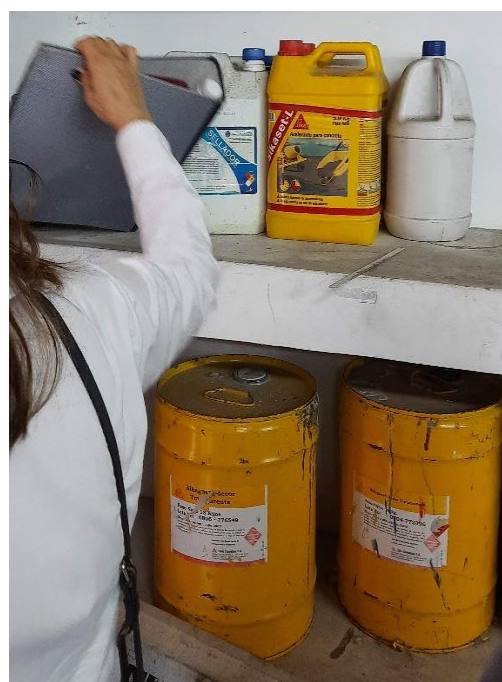
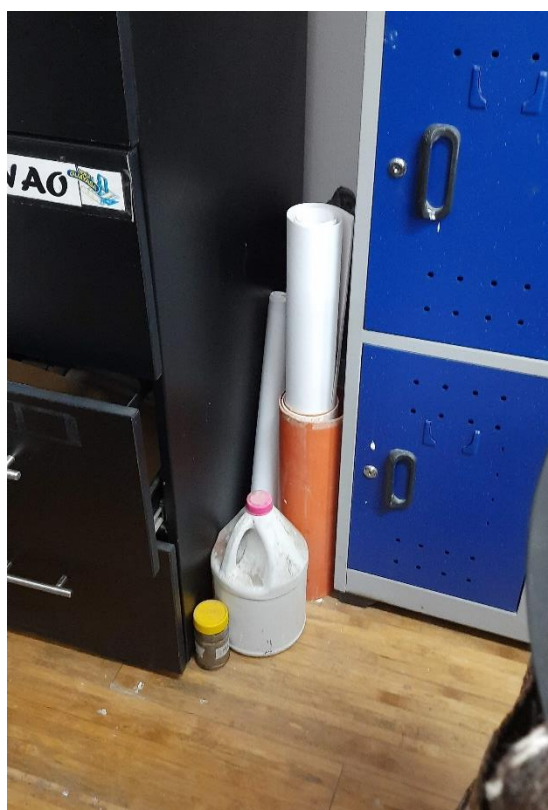
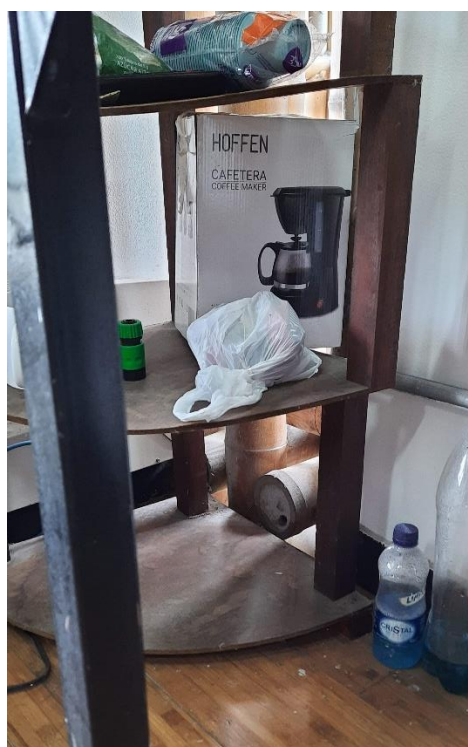
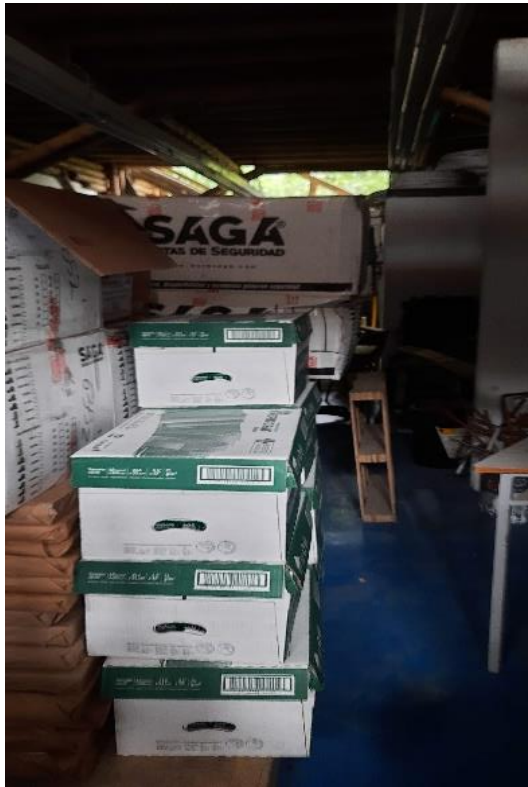
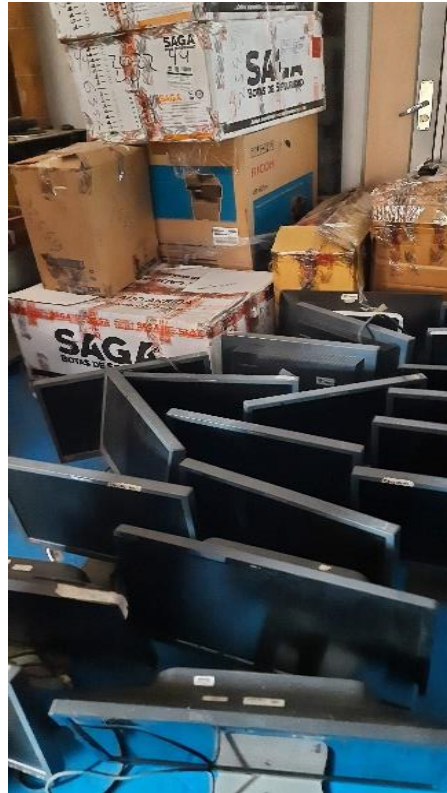
9. Productos en tarros sin la debida y/o confusa rotulación, estanterías sin la correspondiente señalización de los

productos almacenados. Incluso se encontraron productos reenvasados en botellas de bebidas de consumo (gaseosa y agua).

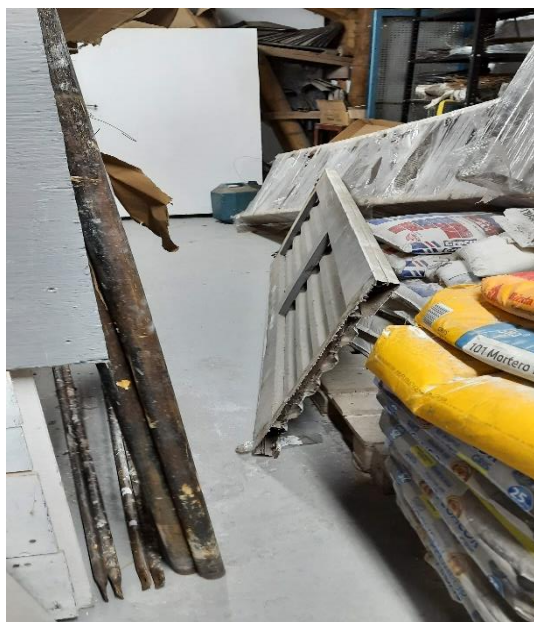
10. Se evidencia falta de orden y aseo en almacenamiento de papelería y en el almacén.

Aunque manifiesten que hay poco paso por esta área, no se descarta una evacuación en algún momento.

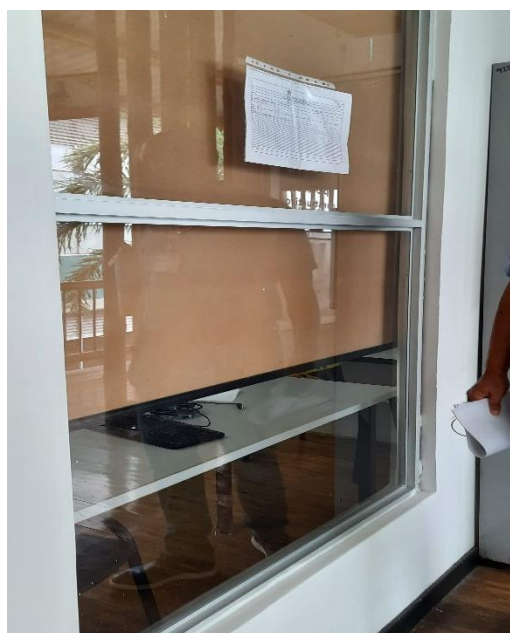
11. Se evidenciaron vidrios sin la franja de seguridad.

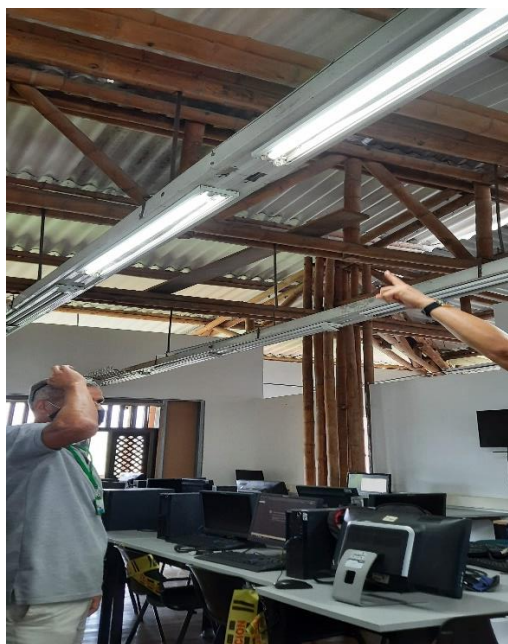
12. En la sala de bilingüismo, se evidenció iluminación eléctrica escasa, la gran mayoría de las lámparas no están en adecuado funcionamiento, sólo dos de ellas están habilitadas.

No se evidencia cielo raso, y el techo o cubierta presenta filtraciones de aguas lluvias.

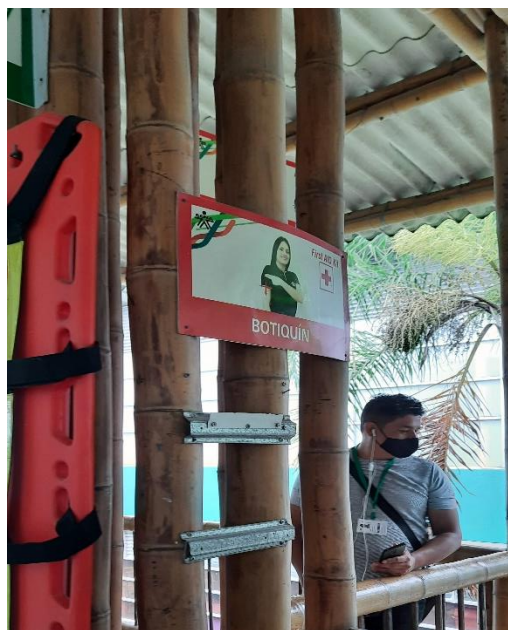
13. Se evidencia el espacio para el botiquín, y se denota la ausencia del mismo.

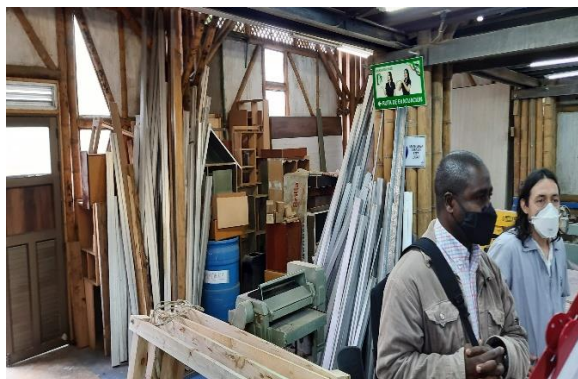
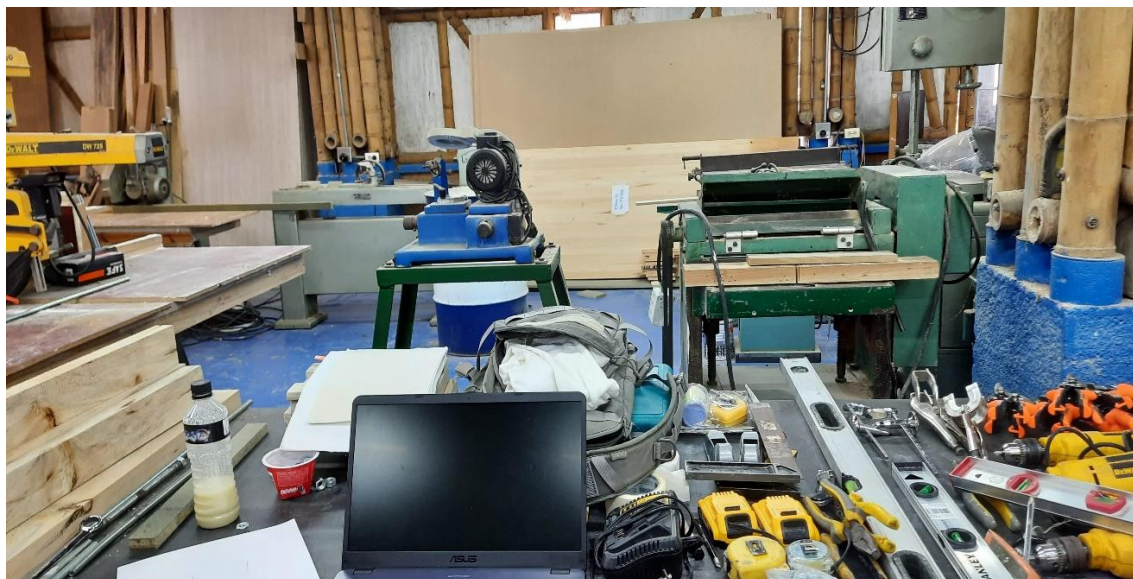
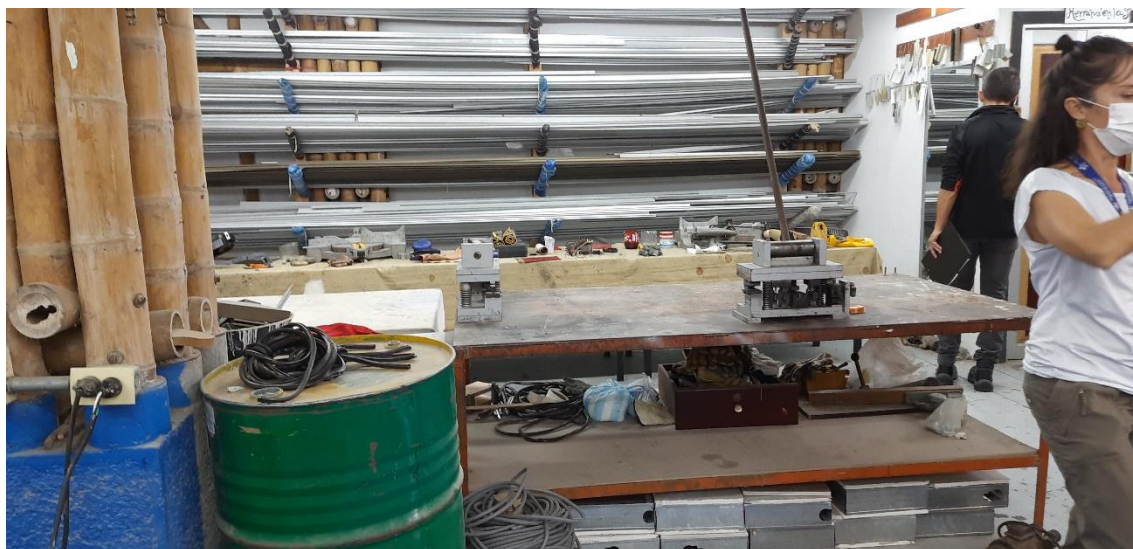
14. En un mismo salón se encuentran los talleres de madera y aluminio, siendo inadecuado, por los niveles de ruido y por lo volátil de la madera (material particulado).

El lugar es pequeño para la realización de clases y prácticas, lo que conlleva a la conglomeración de estudiantes y docentes.

Adicionalmente, manifestaron que adolecen de suficientes EPP.

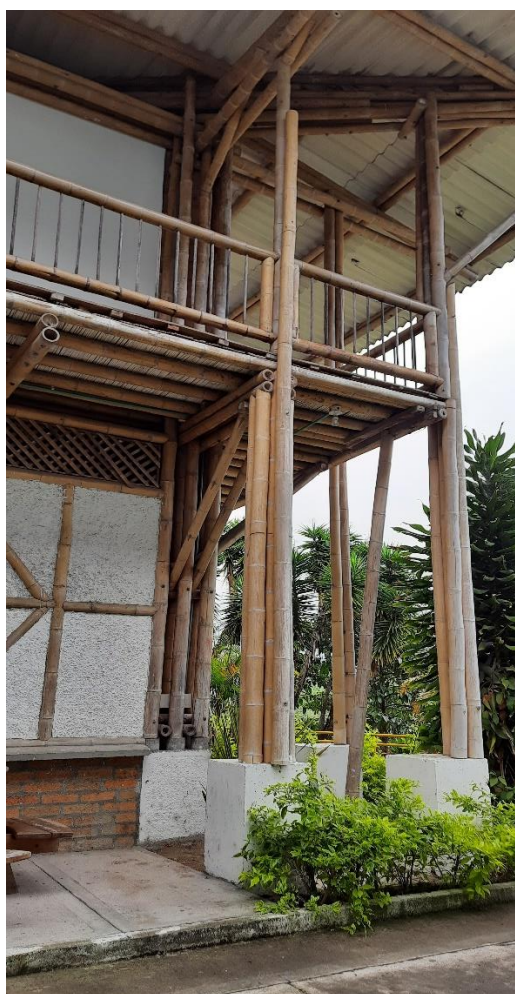
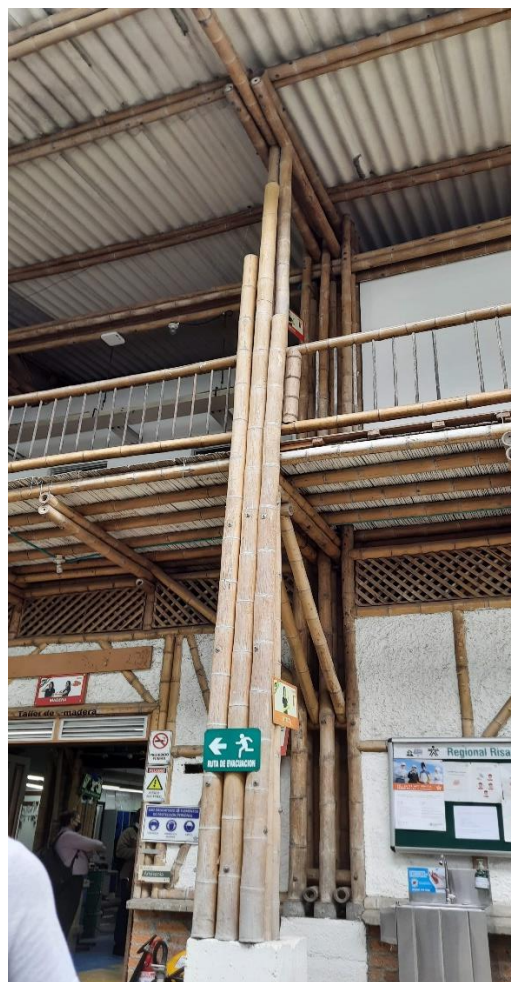
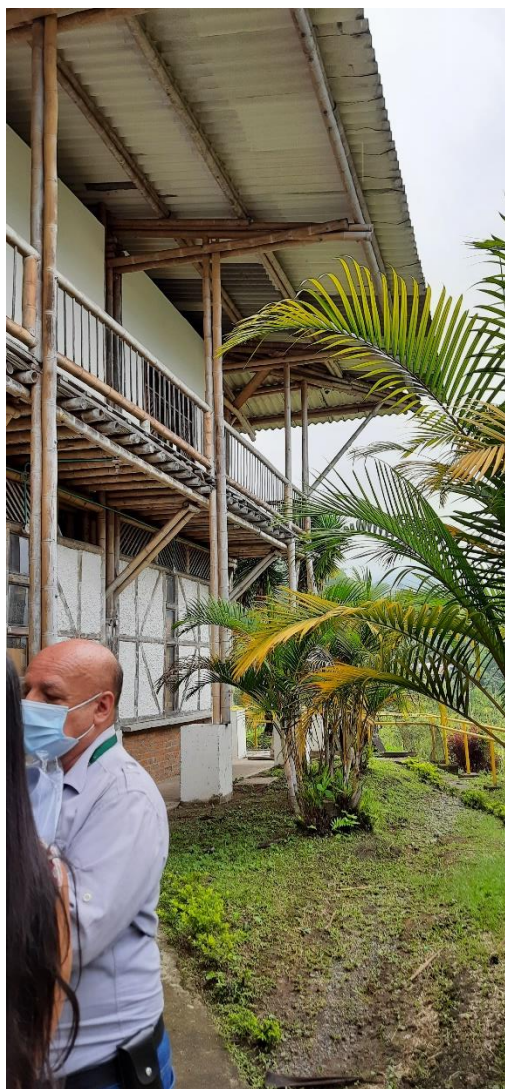
15. Se evidencia que falta llegar a las vigas de cubierta con columnas de guadua inmunizada, las existentes son débiles para soportar el peso de la cubierta en general.

Según el experto en esta área, faltan aproximadamente 200 guaduas inmunizadas de agencia especializada de 6 a 9 metros con reforzado externo a los pedestales para dar un mejor recibimiento a la guadua que baja por la columna.

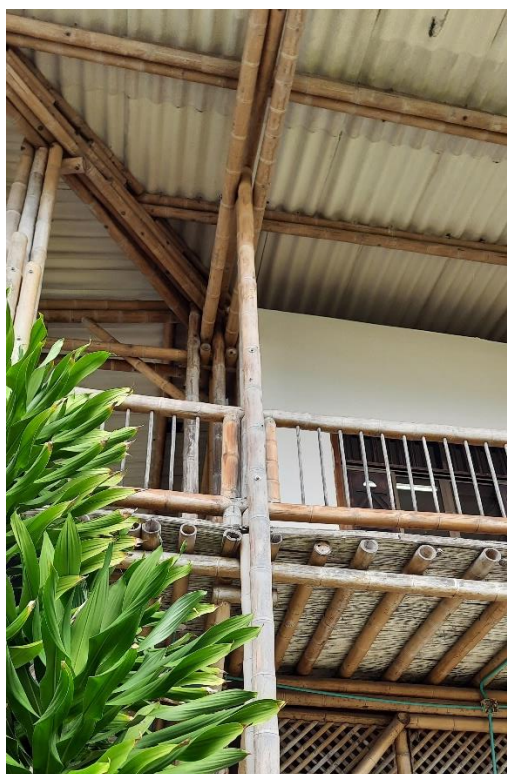
16. Se requiere reforzamiento de columnas entre pisos, se evidencia desnivel en los mismos por dicha causa.

Se requiere presentar ante este Despacho, y soportado en conceptos técnicos emitidos por expertos, a más tardar en 30 días lo siguiente:

1. Estudio de vulnerabilidad
2. Estudio patológico

Con lo anterior, se pretende tener criterios técnicos que permitan establecer si el edificio en guadua está en condiciones aptas para su funcionamiento, determinando así su viabilidad estructural, capacidad, resistencia, y demás factores relacionados.
