## INFORME DE INTERVENTORIA AMBIENTAL

| Nombre del Proyecto: | ADELANTAR OBRAS DE ADECUACIÓN, MEJORAMIENTO Y MANTENIMIENTO CORRECTIVO DE LAS PLANTAS FÍSICAS, ASÍ COMO LA ADECUACIÓN Y/O MEJORAMIENTO DE COMEDORES ESCOLARES DE LOS COLEGIOS DISTRITALES, CON EL FIN DE ATENDER LOS REQUERIMIENTOS Y NECESIDADES EN TÉRMINOS DE INFRAESTRUCTURA PARA LA PRESTACIÓN DEL SERVICIO EDUCATIVO |

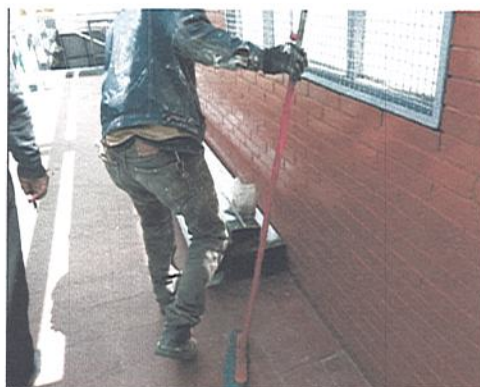
Fotografía 11: Orden y aseo en frente de trabajo  
Colegio Brisas del Diamante  
Orden y aseo en obra

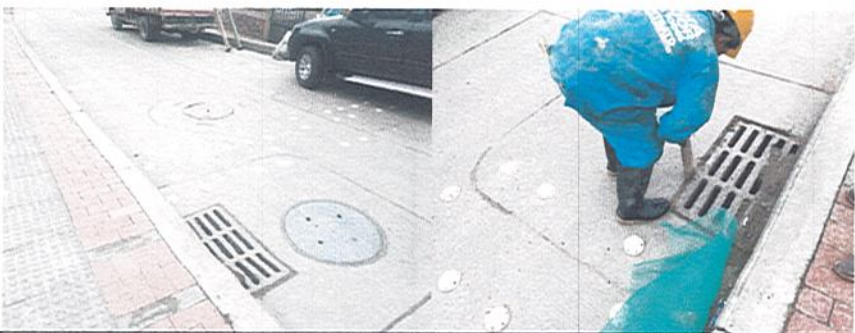
| Registro fotográfico | |
|---|---|
| LINDERO SUR | |

- Los sumideros adyacentes a los colegios Estrella de Sur sede C y Brisas del Diamante se encuentran en buen estado, como se puede apreciar en los registros fotográficos.
- Una vez realizada la visita e inspección a la vía adyacente a los colegios de Pasquilla y Estrella del Sur sede B, se evidencia la ausencia de sumideros.
- Se desarrolla la protección a los sumideros inventariados y se contemplan los mantenimientos dos veces por mes.

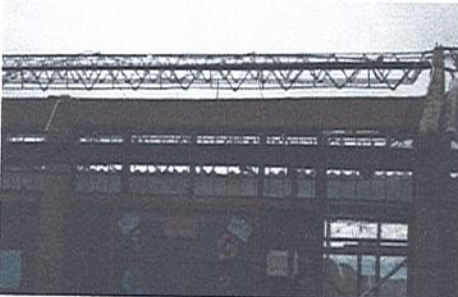
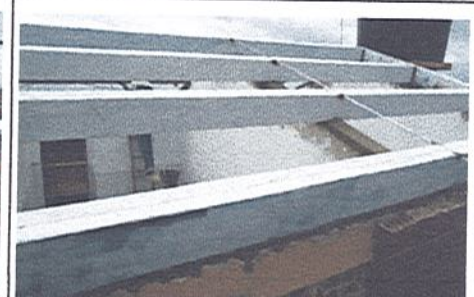
| Retiro de las tejas en adbesto Eternit | Instalación de la Estructura Metalica de la Cubierta en el area de los Baños | Instalación de la estructura de la Cubierta y pintura de la misma |

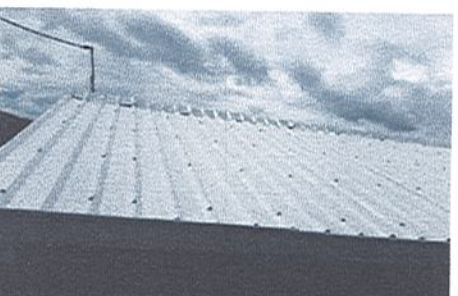
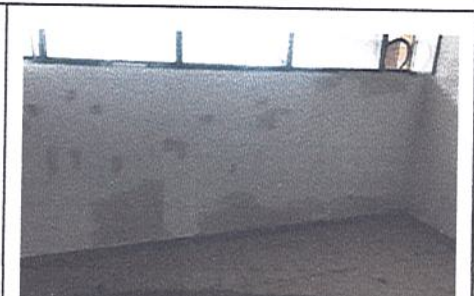
| Instalación de la Teja ThermoSky en el Aula del 102 | Instalación de la Teja ThermoSky en el Aula del 103 | Resane de los paneles en superboard al interior de las Aulas |

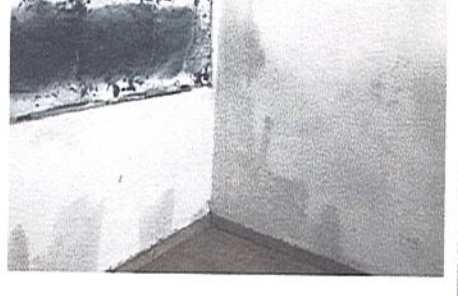
| Resane de los paneles en superboard al interior de las Aulas | Resane de los paneles en superboard al interior de las Aulas | Remate de la Estructura Metalica con el acabado de la pintura Blanca |

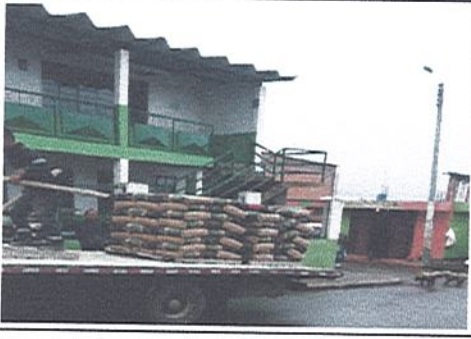
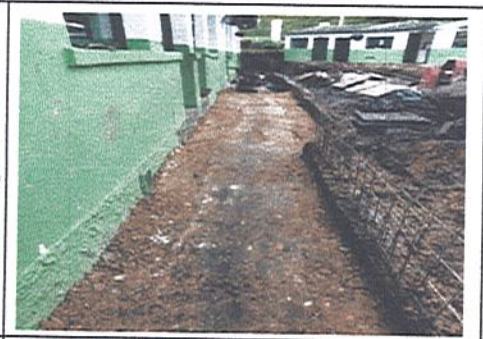
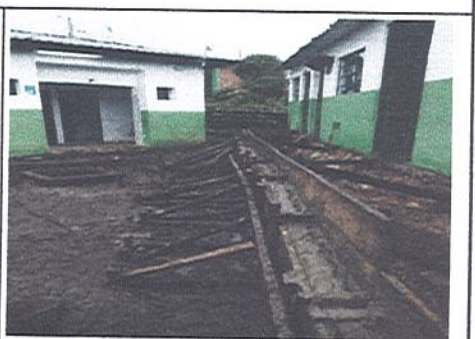
| Llegada de cemento para la adecuación del Colegio | | Desenformado de la zarpa del muro | | Encofrado de la seccion del muro que conformara la rampa | |

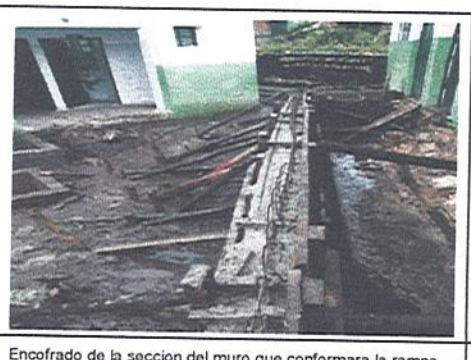
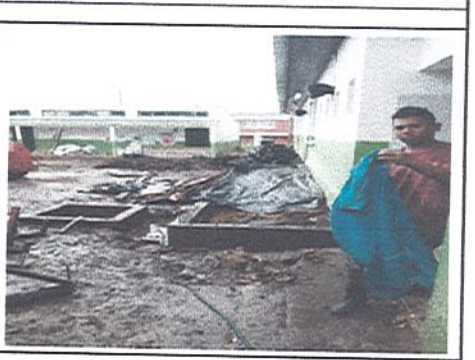
| Encofrado de la seccion del muro que conformara la rampa | | Arranque del muro | | Fuentes lluvias durante la semana | |

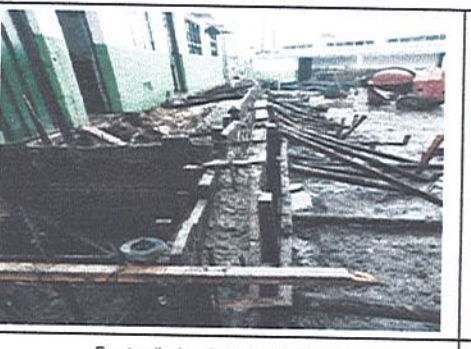
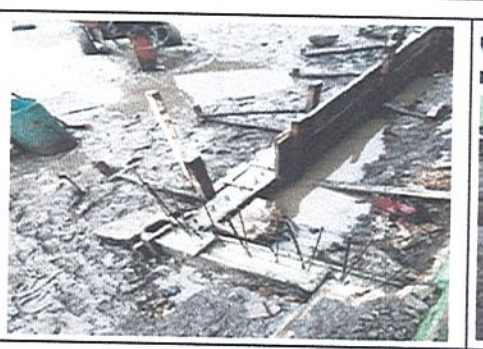
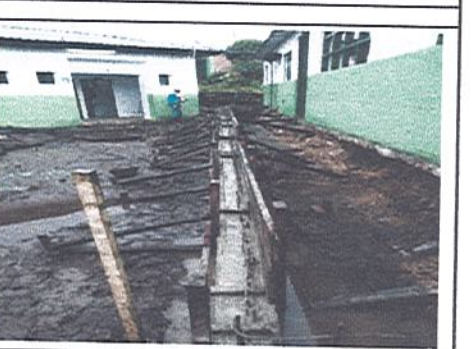
| Fuentes lluvias durante la semana | | Fuentes lluvias durante la semana | | Fundida del muro pantalla | |

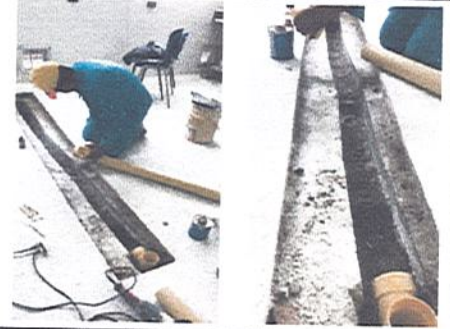
| Conformación del area para la construcción del Carcamo | | Instalción del tablero de la Red Elctrica | | Adeciación de la Red Hidrosanitaria | |

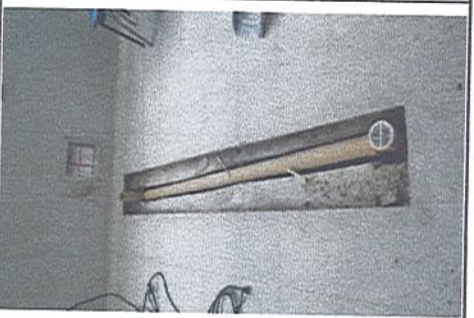
| Adecuación de la Red electrica con las ubicación de tomas a 110 y a una altura de 1,60 | | Adecuación de la Red electrica con las ubicación de tomas a 110 y a una altura de 1,60 | | Conformacion del desagüe de la Red Hidrosanitaria | |

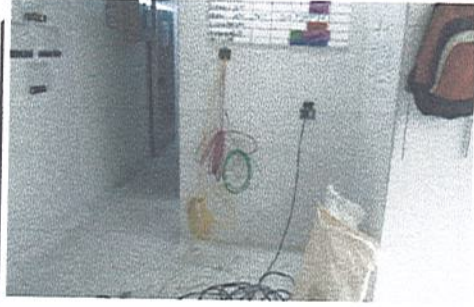
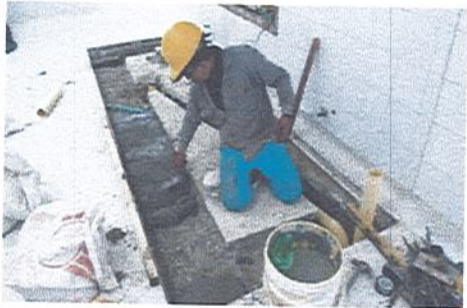
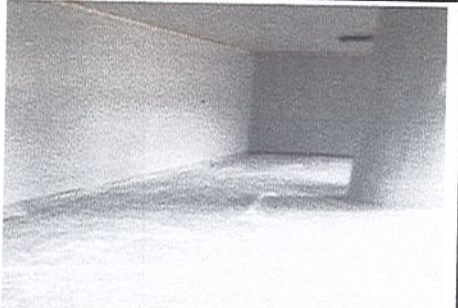
| Nuevo cableado de la Red Elctrica | | Se realiza con la construcción del carcamo | | Se encuentra entregado del salon con el piso y media caña destroncado | |

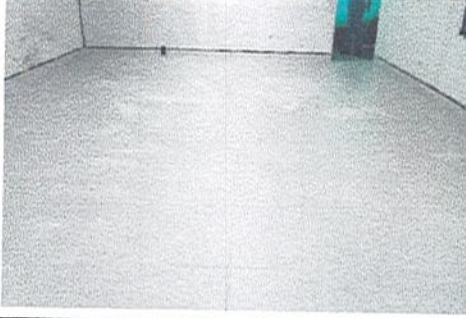
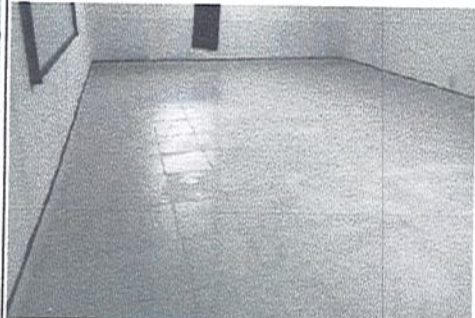
| Terminación de la instalacion de enchape de piso Duro Piso Aula Una | Terminación de la instalacion de enchape de piso Duro Piso Aula Dos | Resane y pintura de las Aulas al interior | | | |

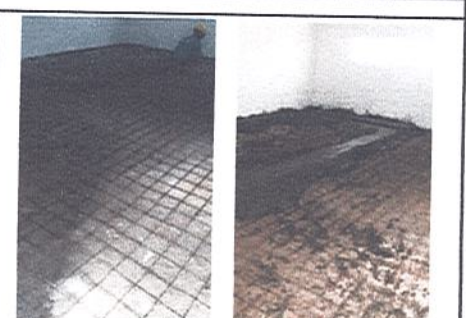
| Resane y pintura de las Aulas al interior | Resane y pintura de las Aulas al interior | Instalación de malla electrosolada en las dos aulas listas y fundida de la misma | | | |

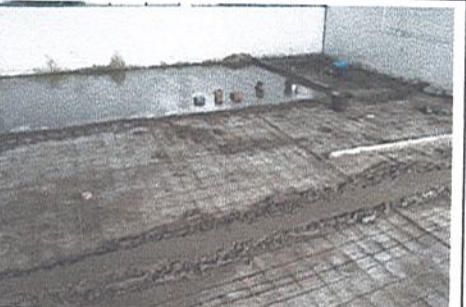
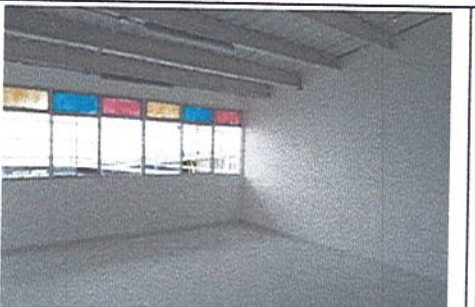
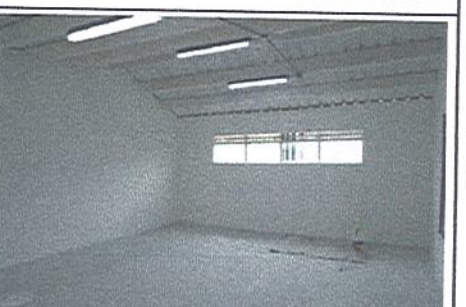
| Fundida de las Aulas | Aula No. 06 completamente acabada | Aula No. 07 completamente acabada | | | |

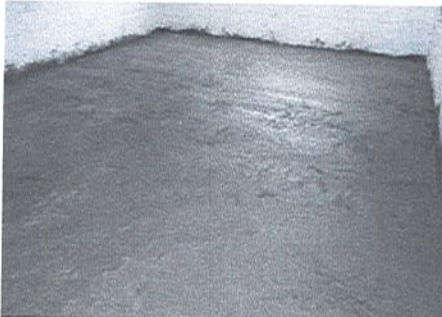
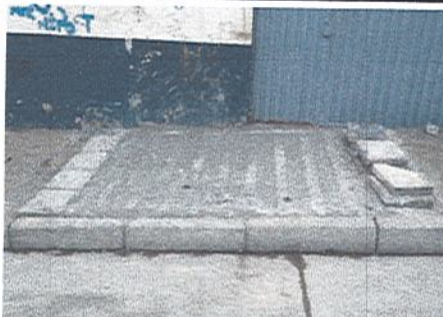
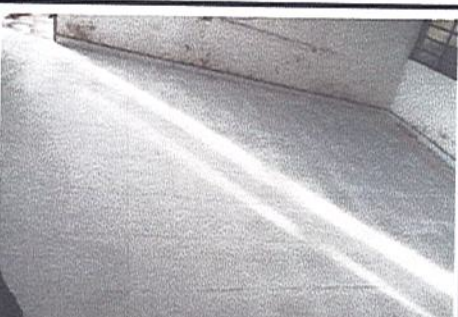
| Fundida del Aula de Aceleración | | Fundida de paño del anden exterior del colegio | | Instalación del enchape de piso en el Aula de Aceleración | |

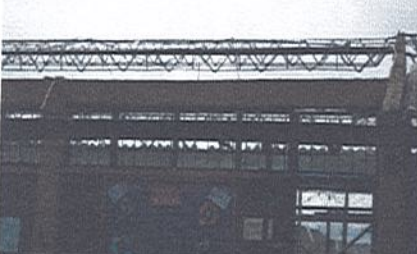
| Retiro de las tejas en adbesto Eternit | Instalación de la Estructura Metalica de la Cubierta en el area de los Baños | Instalación de la estructura de la Cubierta y pintura de la misma |

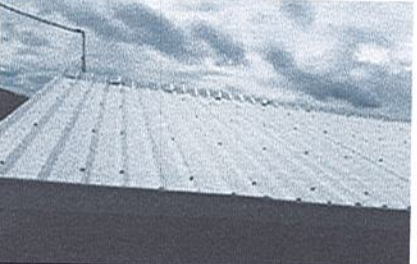
| Instalación de la Teja ThermoSky en el Aula del 102 | Instalación de la Teja ThermoSky en el Aula del 103 | Resane de los paneles en superboard al interior de las Aulas |

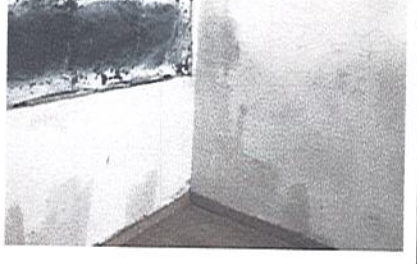
| Resane de los paneles en superboard al interior de las Aulas | Resane de los paneles en superboard al interior de las Aulas | Remate de la Estructura Metalica con el acabado de la pintura Blanca |

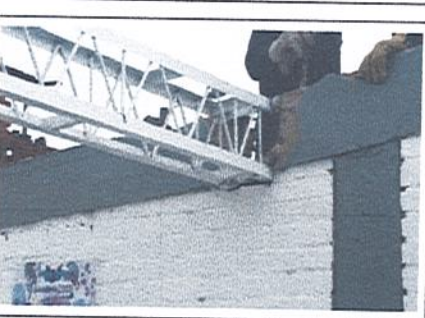
| Retiro de las cerchas de la estructura existente | | Retiro de las cerchas de la estructura existente | | Retiro de las cerchas de la estructura existente | |

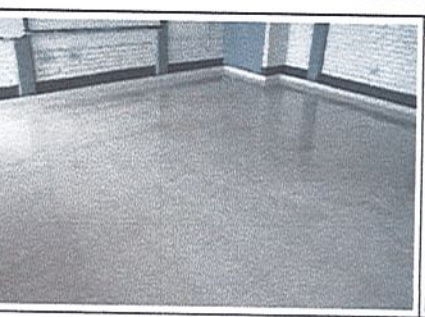
| Acabado de la Aula No. 6 | | Acabado de la Aula No. 7 | | Llegada de los perfiles estructurales para la conformación de la estructura de la Cubierta | |

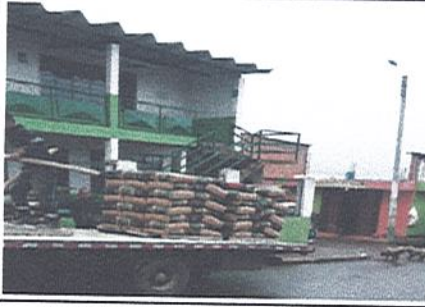
| | | | Llegada de cemento para la adecuación del Colegio | | Desenfrado de la zarpa del muro | Encofrado de la seccion del muro que conformara la rampa |

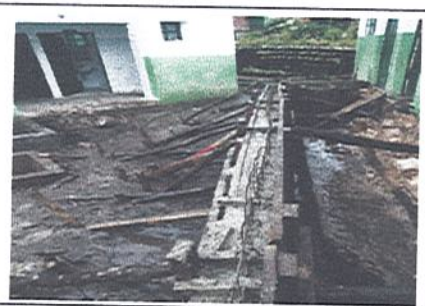
| | | | Encofrado de la seccion del muro que conformara la rampa | | Arranque del muro | Fuentes lluvias durante la semana |

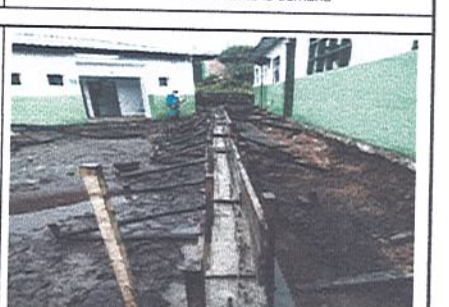
| | | | Fuentes lluvias durante la semana | | Fuentes lluvias durante la semana | Fundida del muro pamtalla |

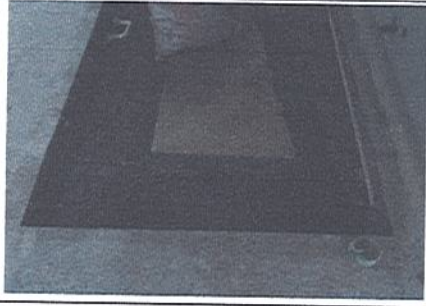
| Conformación del area para la construcción del Carcamo | Instalción del tablero de la Red Elctrica | Adecuación de la Red Hidrosanitaria | | | |

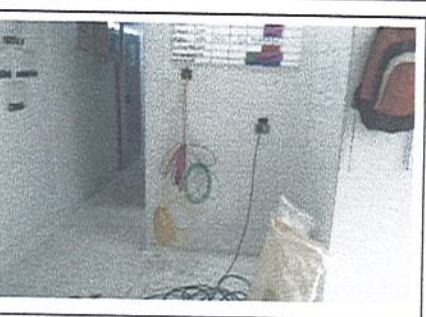
| Nuevo cableado de la Red Elctrica | Se realiza con la construcción del carcamo | Se encuentra entregado del salon con el piso y media caña destroncado | | | |

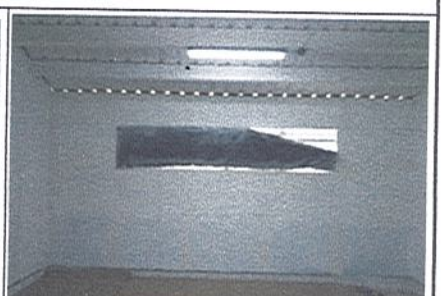
| Terminación de la instalación de enchape de piso Duro Piso Aula Una | | Terminación de la instalación de enchape de piso Duro Piso Aula Dos | | Resane y pintura de las Aulas al interior | |

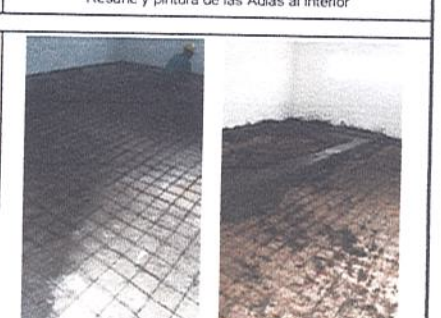
| Resane y pintura de las Aulas al interior | | Resane y pintura de las Aulas al interior | | Instalación de malla electrosoldada en las dos aulas listas y fundida de la misma | |

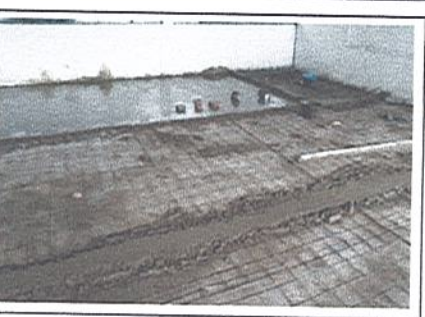
| Fundida de las Aulas | | Aula No 06 completamente acabada | | Aula No 07 completamente acabada | |

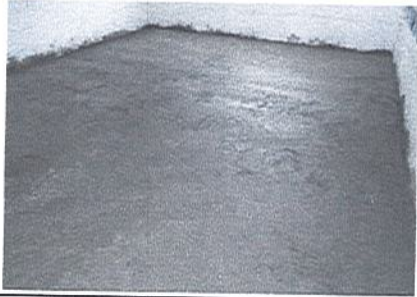
| Fundida del Aula de Aceleración | | Fundida de paño del andén exterior del colegio | | Instalación del enchape de piso en el Aula de Aceleración | |
