**INFORME TECNICO Y AVANCE DE CONSTRUCCION**  
**CONTRATO NO. 005-2023**

**CONSTRUCCIÓN DEL COLECTOR NO. 8 DE AGUAS  
COMBINADAS DEL SECTOR EL ROBLE DEL PLAN  
MAESTRO DE ACUEDUCTO Y ALCANTARILLADO, DEL  
ÁREA URBANA DEL MUNICIPIO DE GUATAPÉ**

**05 DE DICIEMBRE DE 2023**

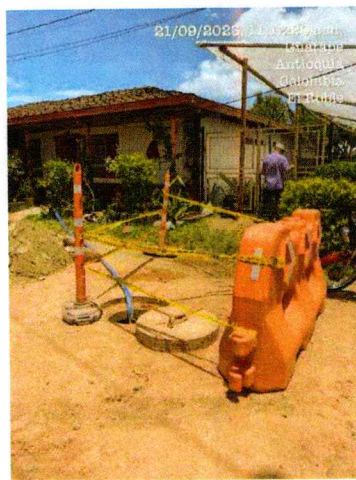
Se realiza el cerramiento correspondiente de la vía y a su vez se demarcan los senderos peatonales.

Foto 1 Cerramiento de la vía - 1

Foto 2 Cerramiento de la vía - 2

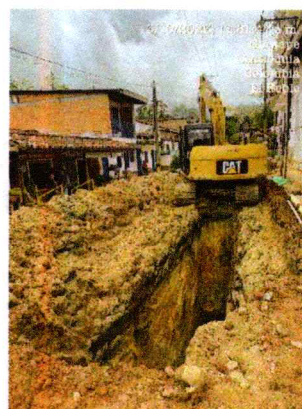
El proceso de excavación se lleva en conjunto con la máquina, la cuadrilla topográfica y el personal de obra civil, con el fin de optimizar y cumplir a cabalidad cada una de las capas que conforman la sección transversal.

Foto 7 Excavación de tierras - 1

Foto 8 Excavación de tierras - 2

Foto 9 Excavación de tierras - 3

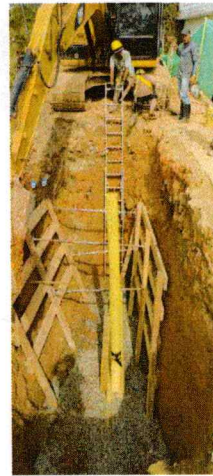
En paralelo con la excavación se instala el entibado provisional, haciendo uso de un sistema de teleras de madera como soporte del talud, sostenidas por parales 4"x4" que a su vez están apuntalados en horizontal para garantizar una máxima estabilidad.

Foto 10 Entibado provisional – 1

Foto 11 Entibado provisional - 2

Foto 12 Entibado provisional – 3

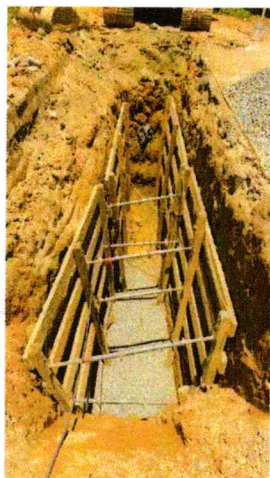
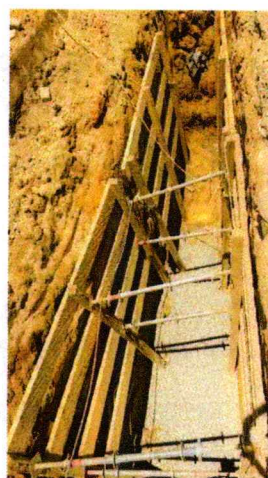
Una vez autorizada por parte de la cuadrilla topográfica la cota de excavación, y asegurado el espacio de trabajo, se inicia el proceso de extendido de material triturado hasta cumplir los 15 cm de encamado que indica la sección transversal de detalle de cimentación.

Foto 13 Encamado con triturado - 1

Foto 14 Encamado con triturado - 2

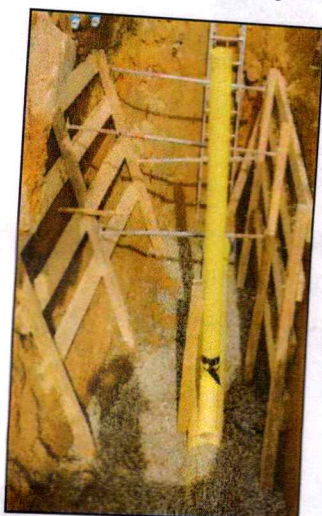
Con el tubo instalado, se instalan las salidas domiciliarias con tubería de 6" y accesorios de empalme (Silla Yee y Codos 45°).

Foto 18 Atraque de tubería con triturado

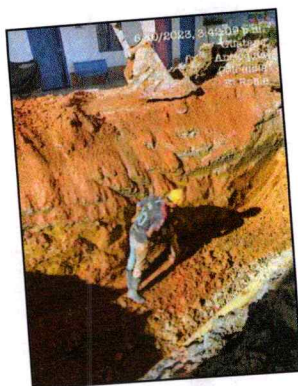
Continúa el proceso con el lleno inicial, haciendo uso de un material fino y compactación de baja energía para evitar de esta forma daños en la tubería. Esta capa se conforma hasta obtener un espesor de 15 cm medidos desde la cota clave del tubo.

Terminada la primera capa de relleno se procede a rellenar y compactar la brecha en capas de 15 cm hasta llegar a un desplante de 30cm medidos desde la rasante actual de pavimento. El proceso de compactación se realiza con ayuda del Saltarín o Canguro de compactación hasta obtener una densidad igual superior a un porcentaje del 95% del resultado obtenido en el ensayo de Proctor Modificado.

Foto 19 Relleno y compactación inicial – 1 Foto 20 Suministro de material de préstamo

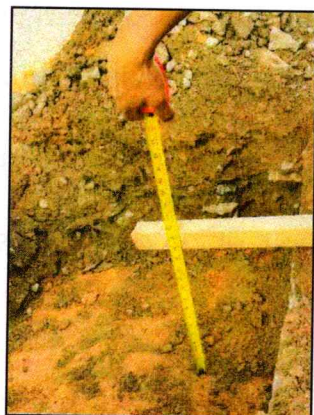
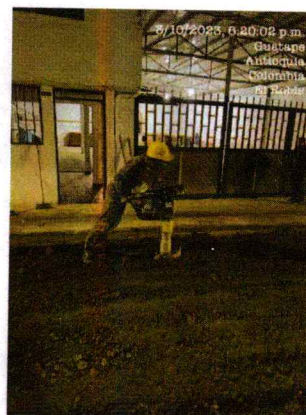
Se utiliza afirmado compactado como material de rasante, esto para evitar dejar la brecha abierta y garantizar un afirmado de calidad que permita un tránsito vehicular adecuado.

Foto 21 Relleno final con base – 1

Foto 22 Relleno final con base – 2

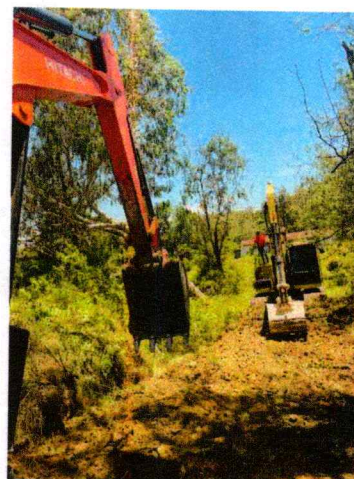
Se utiliza afirmado compactado como material de rasante para la conformación de la vía alterna

Foto 23 Conformación de la vía alterna – 1

Foto 24 Conformación de la vía alterna – 2

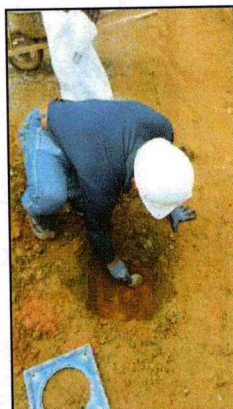
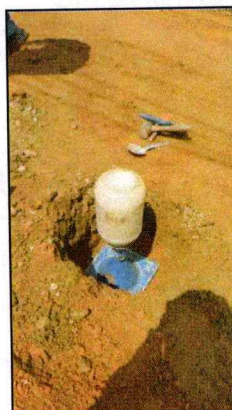
El material utilizado para relleno es sometido a una caracterización y al ensayo de Proctor Modificado. Luego, se toman muestras de densidades en campo a cada 40m con ayuda de un densímetro nuclear y de esta forma comparar los resultados con el Proctor Modificado. Así se liberan los tramos y se continua con el proceso constructivo a satisfacción de la interventoría.

Foto 25 Ensayo de densidades – 1

Foto 26 Ensayo de densidades - 2

Foto 27 Ensayo de densidades – 3

Foto 28 Ensayo de densidades – 4
