Referencia: Informe de actividades  
Contrato: **040.10.05.23.4520 del 07 de diciembre de 2023.**  
Contratista: **SISTEMAS E IRRIGACIONES SAS**  
Periodo reportado: Del 07 de diciembre al 29 de diciembre del 2023

**INFORME DE ACTIVIDADES EJECUTADAS**

**LOTE #1 PALMICHES: Sistema manual con bombeo.**

## **LOTE #2 EPIFITAS: Sistema manual por gravedad.**

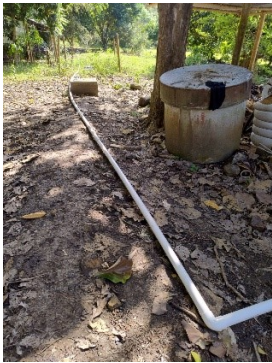
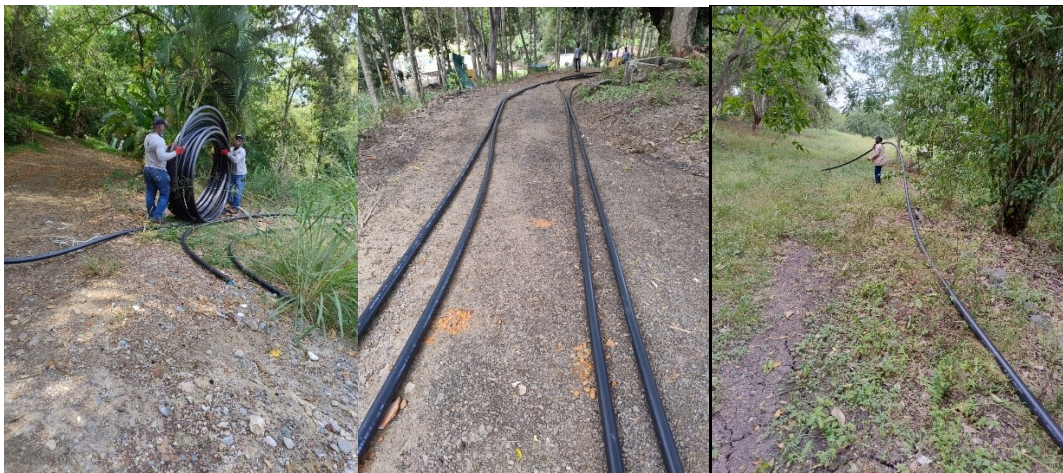
**Actividad N° 1:** Instalación de conducción principal lote #1 Palmiches.

- Se realizó la instalación de la conducción principal con 36 metros de tubería PVC presión de 2", conectada a manguera de polietileno de 2" para derivaciones secundarias.

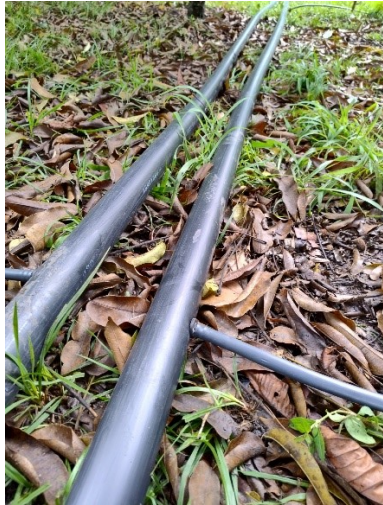
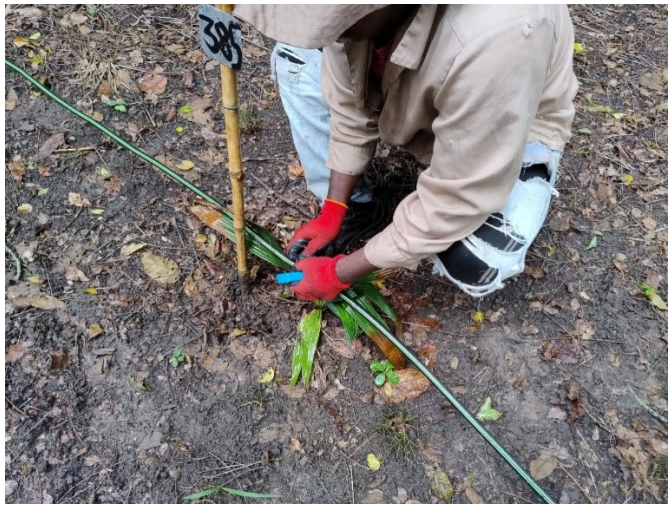
**Actividad N° 2:** Instalación de conducciones terciarias lote #1 Palmiches.

- Se realizó la instalación de conducciones terciarias en manguera polietileno peletizada de 16 mm o 3/8" donde se realizó la conexión con los goteros.

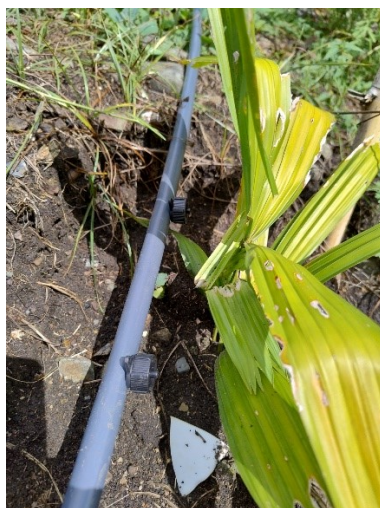
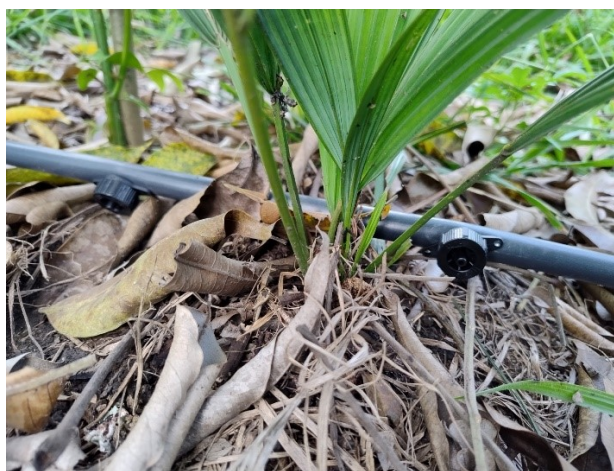
**Actividad N° 3:** Instalación de goteros autocompensados.

- Se realizó la instalación de goteros autocompensados de 4 LPH para abastecimiento de los lotes de palmiches, instalación de dos (2) goteros por planta.

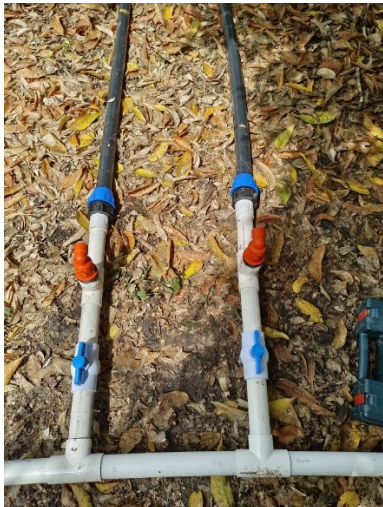
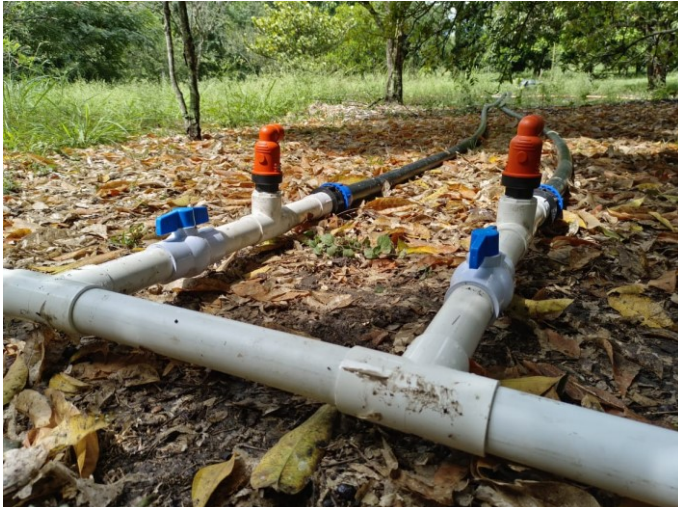
#### Actividad N° 4: Instalación de cabezal de riego.

- Se realizó la instalación de cada módulo de riego con válvula PVC 2", válvula ventosa doble efecto de 1" y conexión de tubería a manguera doble pared reforzada.

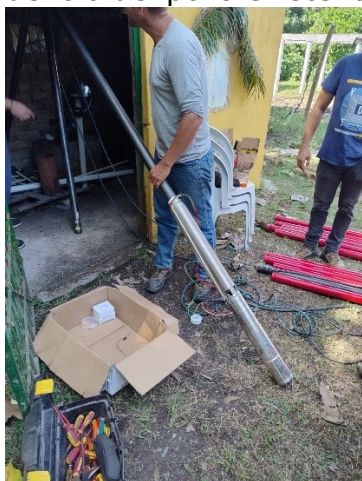
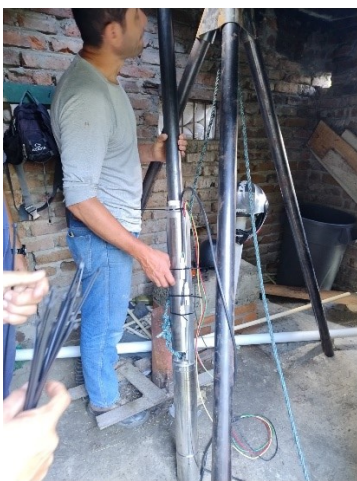
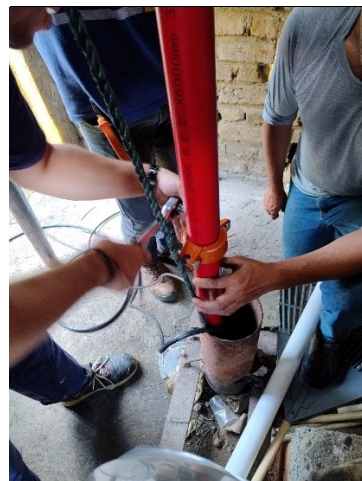
#### Actividad N° 5: Instalación de sistema de bombeo.

- Se realizó la instalación de bomba sumergible existente (tipo lapicero) de 3HP dentro del pozo existente.

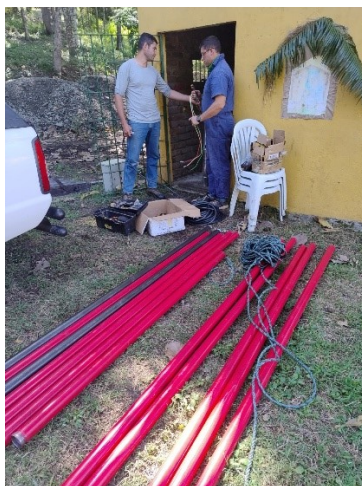
- Se realizó la instalación de tubería de conducción principal conectada a la bomba en acero al carbón para 35 metros de profundidad.

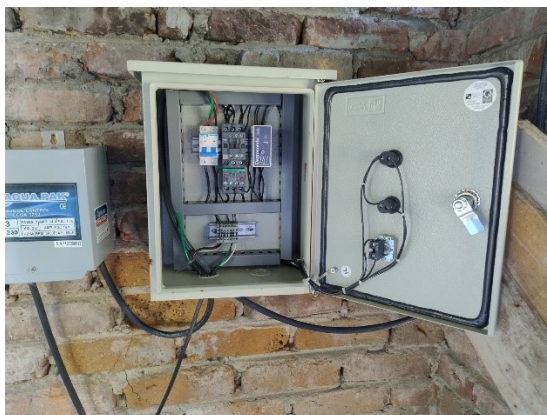
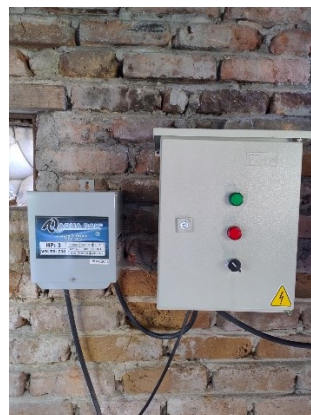
- Se realizó la instalación del tablero de control de la bomba con todos sus componentes eléctricos para encendido manual de la misma. Se brindará información de la operación del sistema y recomendaciones de manejo.

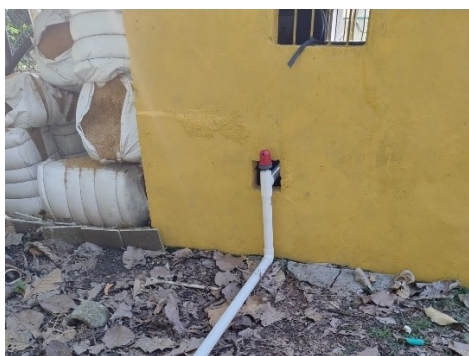
- Se realizó la instalación de válvula ventosa triple efecto de 1" en la salida del pozo para entrada y salida de aire cuando sea necesario y el sistema lo requiera.

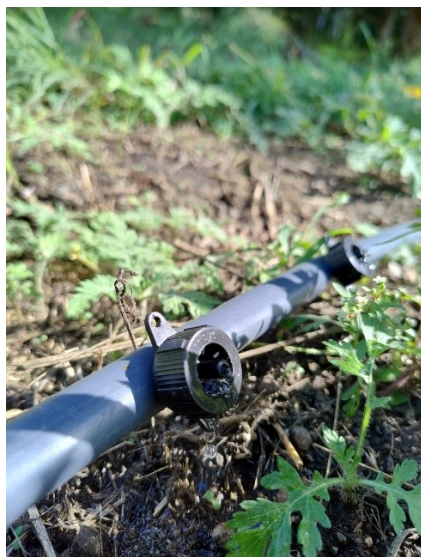
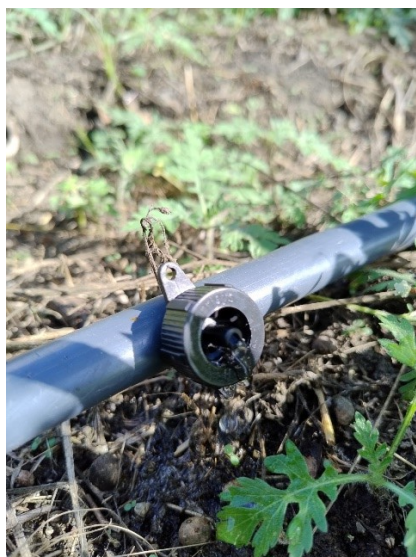
#### **Actividad N° 6:** Calibración del sistema.

- Se realizó la calibración del sistema iniciando con la limpieza de las conducciones principales para evacuar todas las suciedades y residuos en general al realizar la instalación.

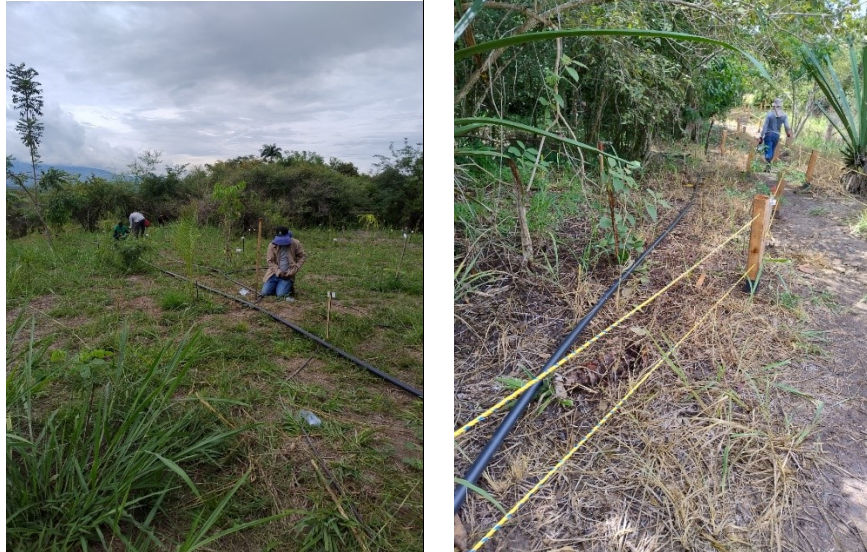
### **Actividad N° 1:** Instalación de conducción principal lote #2 EPIFITAS.

- Se realizó la instalación de la conducción principal en manguera de polietileno de 1 ½" conectada a red existente en el lote que abastece todo el predio. Esta conducción recorre todos los lotes para realizar desde estos puntos las conexiones de las mangueras secundarias.

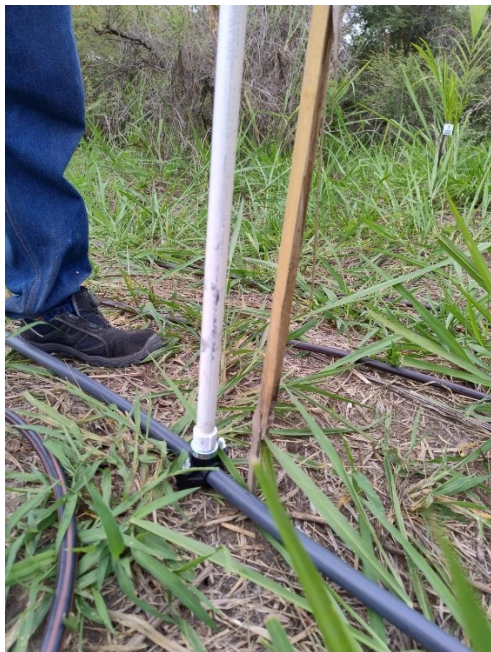
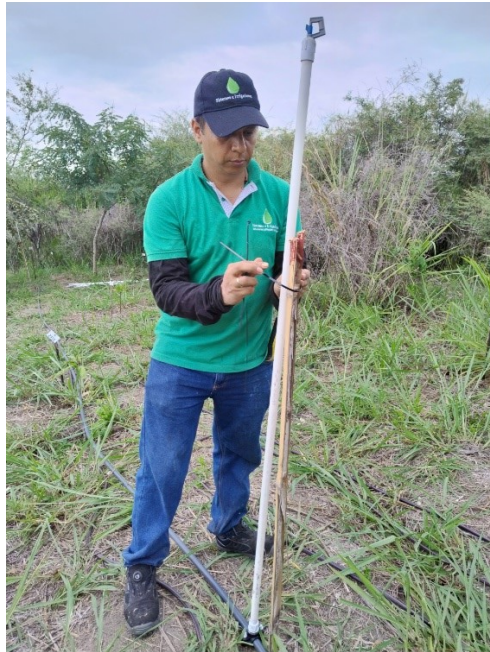
### **Actividad N° 3:** Instalación de microaspersores de riego.

- Se realizó la instalación de microaspersor de riego gris con giro de 360° para cubrir los lotes correspondientes con una distancia entre ellos de 10.5 metros x 10.5 metros y cobertura de toda la zona.

- Estos microaspersores están conectados a la manguera de polietileno mediante collarín o galápago de  $\frac{3}{4}$ " a  $\frac{1}{2}$ " para enroscar el tubo PVC de  $\frac{1}{2}$ " que sujeta y alimenta el microaspersor.
