# INFORME MENSUAL N° 4 DE INTERVENTORIA

CONTRATO DE INTERVENTORIA  
No. CO1.PCCNT.5313427 DE 2023

FEBRERO DE 2024

CONTRATO DE INTERVENTORÍA CUYO ES "INTERVENTORÍA INTEGRAL AL CONTRATO DE EJECUCIÓN DE LAS OBRAS DE ADECUACIÓN, MEJORAMIENTO Y MANTENIMIENTO CORRECTIVO DE LAS PLANTAS FÍSICAS DE LA SECRETARÍA DE EDUCACIÓN DEL DISTRITO, ASÍ COMO LA EJECUCIÓN DE OBRAS MENORES, QUE PERMITAN A TRAVÉS DE LA ATENCIÓN DE EMERGENCIAS Y DE NECESIDADES FÍSICAS PRIORITARIAS, GARANTIZAR EL FUNCIONAMIENTO Y LA PRESTACIÓN DEL SERVICIO DE LA INFRAESTRUCTURA FÍSICA EN LOS COLEGIOS DISTRITALES Y LAS SEDES ADMINISTRATIVAS."

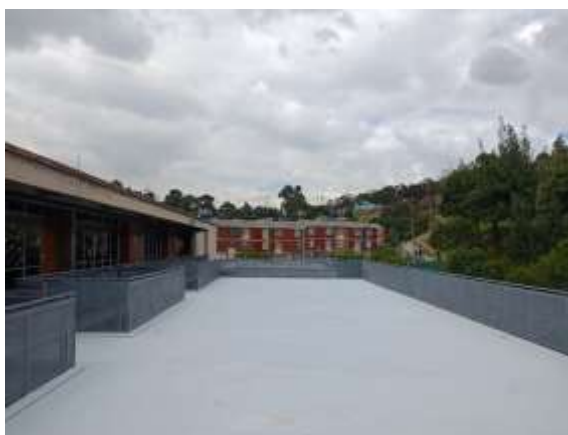
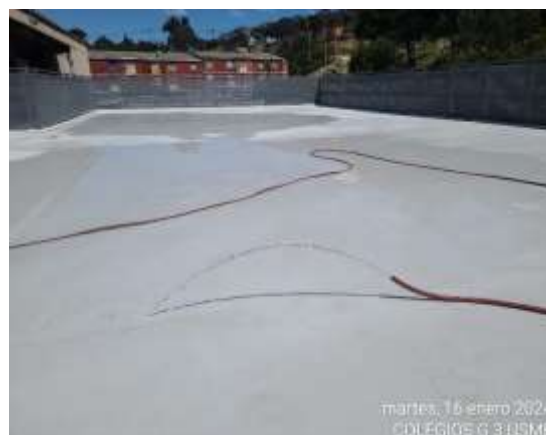
Fecha: 14 de Enero del 2024.  
Hora: 8:30 am clima: Soleado.  
Actividad: se realiza revisión del aporramiento de agua sobre la placa impermeabilizada y se evidencia aporramientos en las zonas realizadas, así mismo se procede a destapar y se puede evidenciar que el flujo de agua baja a buena velocidad por el bajante. Con secado rápido sobre

la superficie, igualmente se puede observar aporramientos mínimos de agua, a lo que el secado se realiza rápido por el ambiente. así mismo se realiza revisión a la placa por la parte interna y se observa sin cambios sin filtraciones o goteros se observa salones secos y las grietas que ~~presentes~~ se observaban con humedad continúan igual. el contrahito manifiesta que cuando realizaron la limpieza de placa lluvia fuerte durante 3 días a lo que se filtró agua bastante hacia el nivel inferior de salones dando posibilidad que a la Placa le falta secado. así mismo se puede evidenciar que el sistema de impermeabilizado durante la prueba funciona. ~~Prueba final~~ inspector inter.

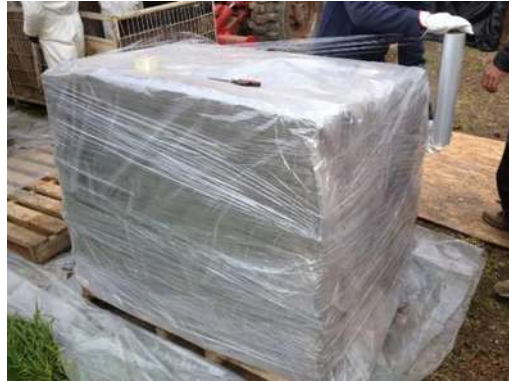
Figura 2. Embalaje de tejas de fibrocemento  
Fuente: Consorcio MGB

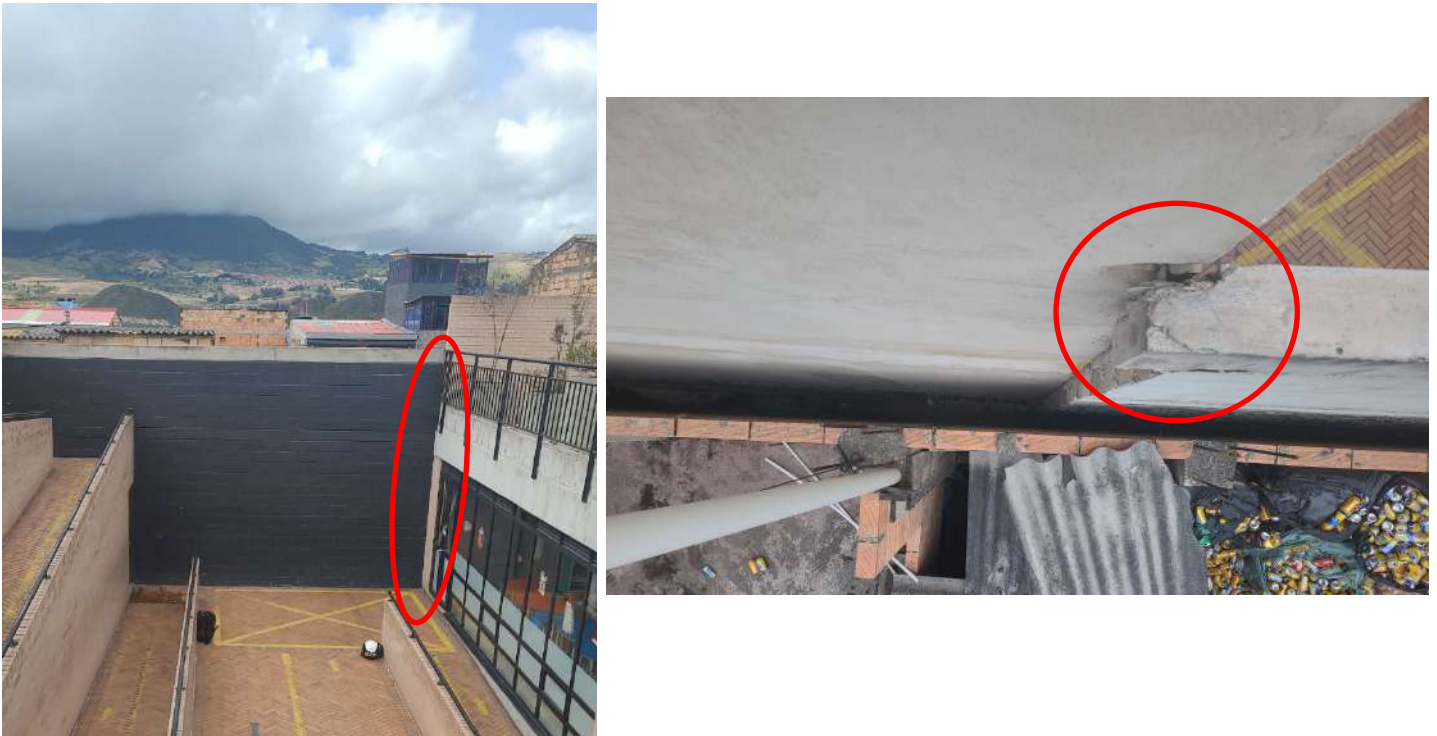
afectación estructural de los elementos que conforman el muro, sin embargo, se hace la recomendación de apuntalar para evitar mayores desplazamientos horizontales y garantizar la seguridad de los estudiantes y demás personal.

**Imagen 1.** Muro de cerramiento IED Santa Librada

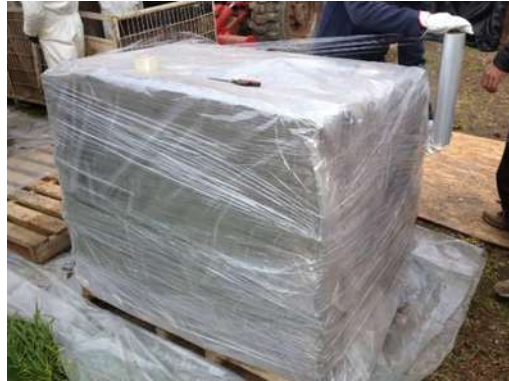
Figura 2. Embalaje de tejas de fibrocemento  
Fuente: Consorcio MGB
