## INFORME INTERVENTORÍA # 2

**OBJETO:** CONTRATO. CD-045-2023 – INTERVENTORÍA TÉCNICA, ADMINISTRATIVA, LEGAL Y FINANCIERA AL CONTRATO DE PAVIMENTACIÓN DE LAS VÍAS DEL BARRIO SECTOR DOS DEL ÁREA URBANA DEL MUNICIPIO DE EL PEÑOL, ANTIOQUIA.

### INFORME MENSUAL DE INTERVENTORÍA No. 2

PERIODO DEL 01 AL 31 DE ENERO DE 2024

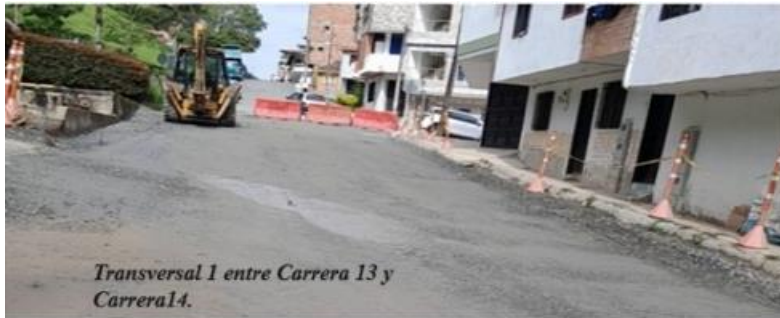
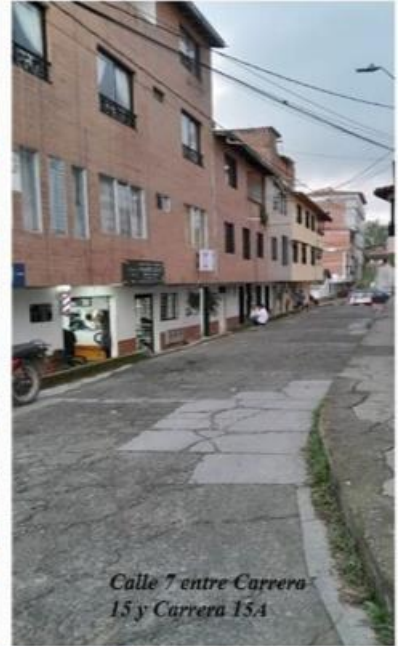
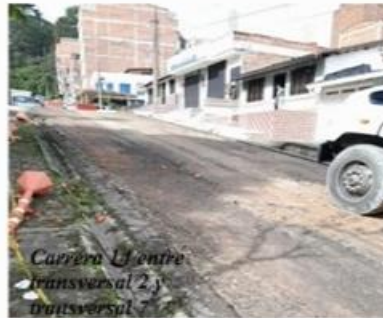
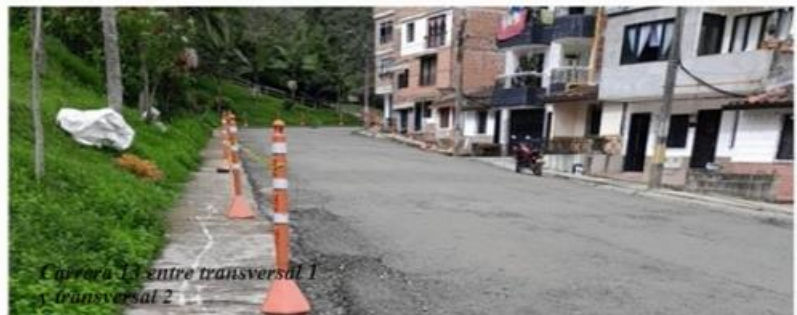
Estas vías son catalogadas en servicios públicos, cuya sección publica se encuentra conformada por una calzada de ancho variable entre 6 y 7.0m y andenes a cada costado de 1.5m en promedio.

Las vías se encuentran en regular estado, no cuenta con señalización horizontal, se evidencia desgaste y piel de cocodrilo, agrietamientos en bloque, baches y hasta pérdida total del pavimento en algunos sectores de la superficie de la estructura, dejando entrever sus agregados en algunos sectores, también se evidencian fallas puntuales como hundimiento y parcheo, los andenes complementarios a la vía en los diferentes tramos están contruidos en concretos y baldosas, las cuales presentan un regular estado en su mayoría.

Se requieren acciones de mejoramiento, reconfiguración, recuperación y rehabilitación, del Espacio Público.

A continuación, se muestran algunas imágenes del estado inicial de la zona a intervenir.

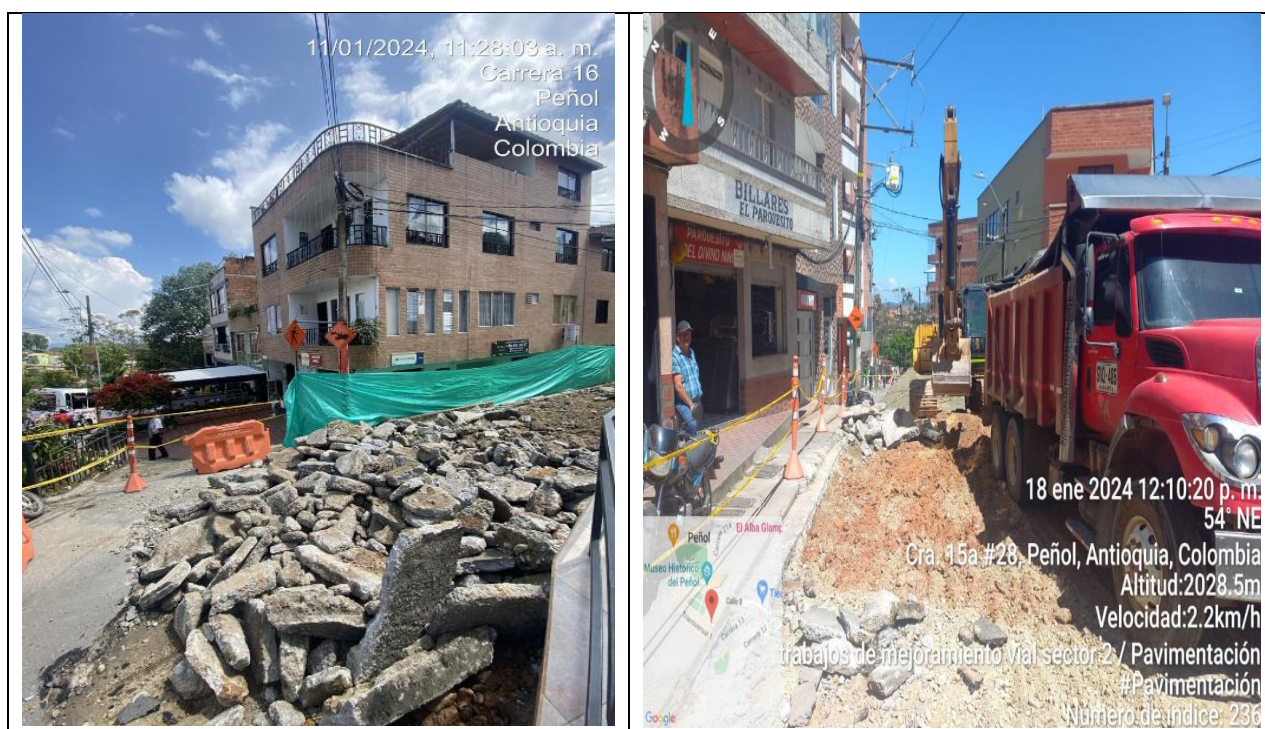
Imagen 3

IMAGEN 3. Se ejecutan actividades de demolición de andenes de concreto con espesor de 10 cm, y estructuras de pavimento rígido con espesores promedio de 10 cm en el ancho completo de la vía; la actividad se desarrolló con roto martillo eléctrico, retroexcavadora tipo pajarita cargando paulatinamente las volquetas para proceder con el retiro del material hasta el acopio autorizado por la administración municipal.

Carrera 15 A, entre transversal 2 y calle 7

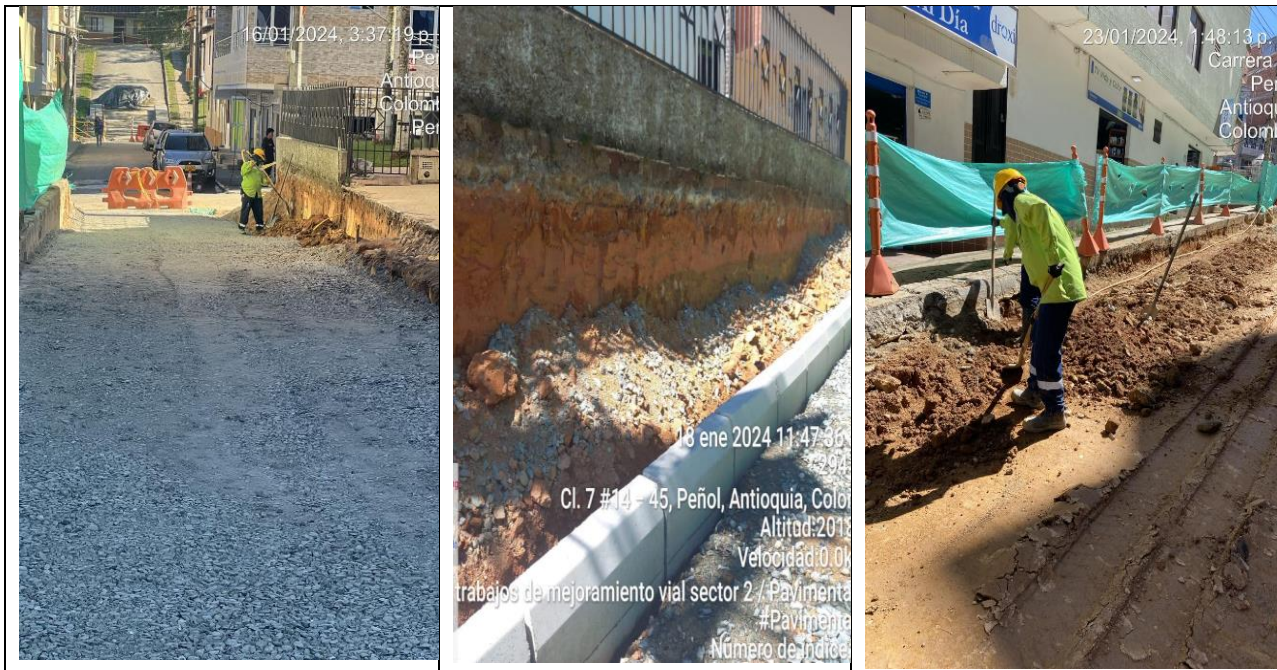
Imagen 5

IMAGEN 5. Se ejecutan actividades de excavación manual para la posterior construcción de andenes y bordillo, se ejecuta la actividad de excavación manual en carrera 15 A, a causa de no efectuar daños en la tubería de gas ubicada en el costado derecho.

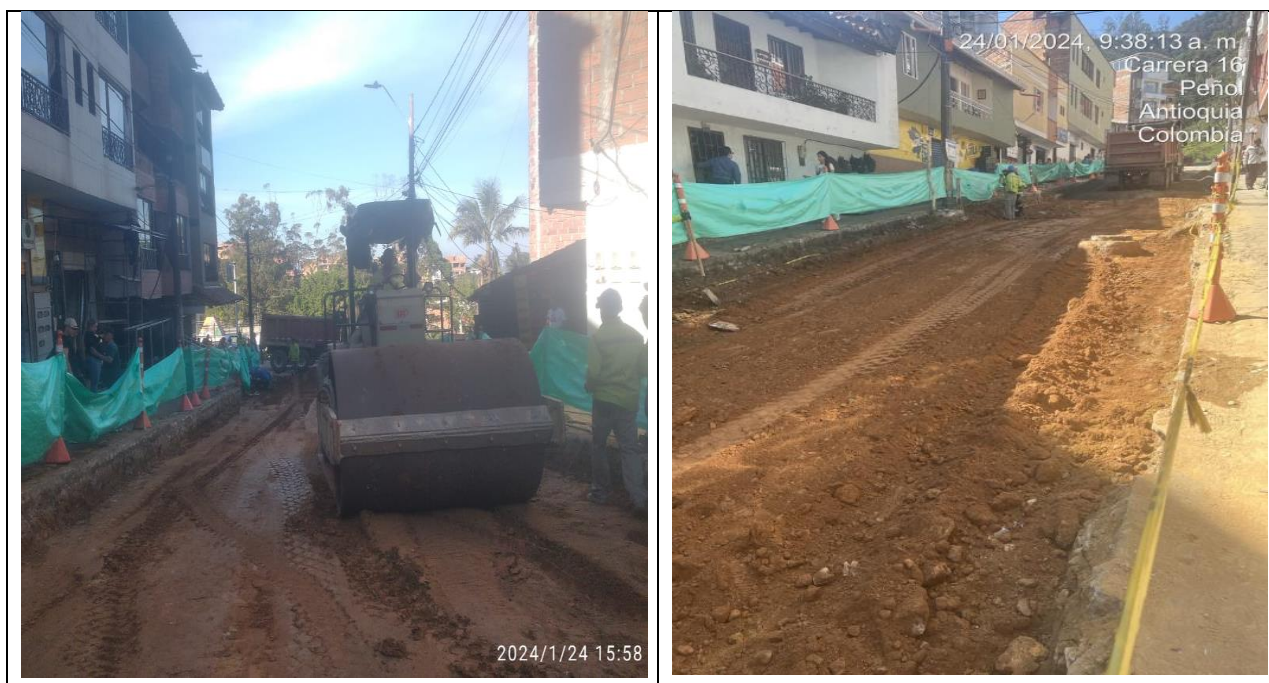
Imagen 6

IMAGEN 6. Se procede a la preparación del terreno previo a la instalación de la base granular por medio de la compactación de la subrasante con el vibrocompactador

Carrera 15 A, entre transversal 2 y calle 7

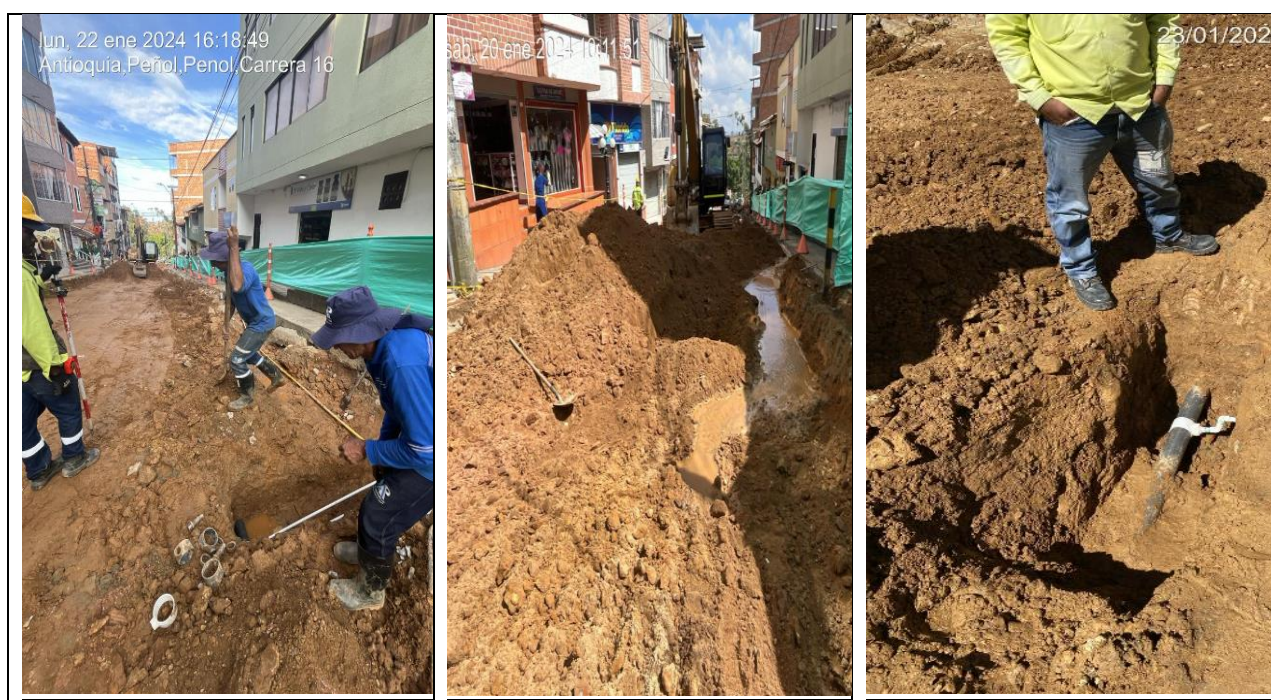
Imagen 8

IMAGEN 8, Se realizan reemplazos en la subrasante con suelo cemento debido a las malas condiciones y baja capacidad portante apreciada en el terreno a causa de daños en la red de acueducto, debido a la rotura de las tuberías que generaron sobresaturaciones de agua puntuales en la subrasante de la vía.

Carrera 15 A, entre transversal 2 y calle 7

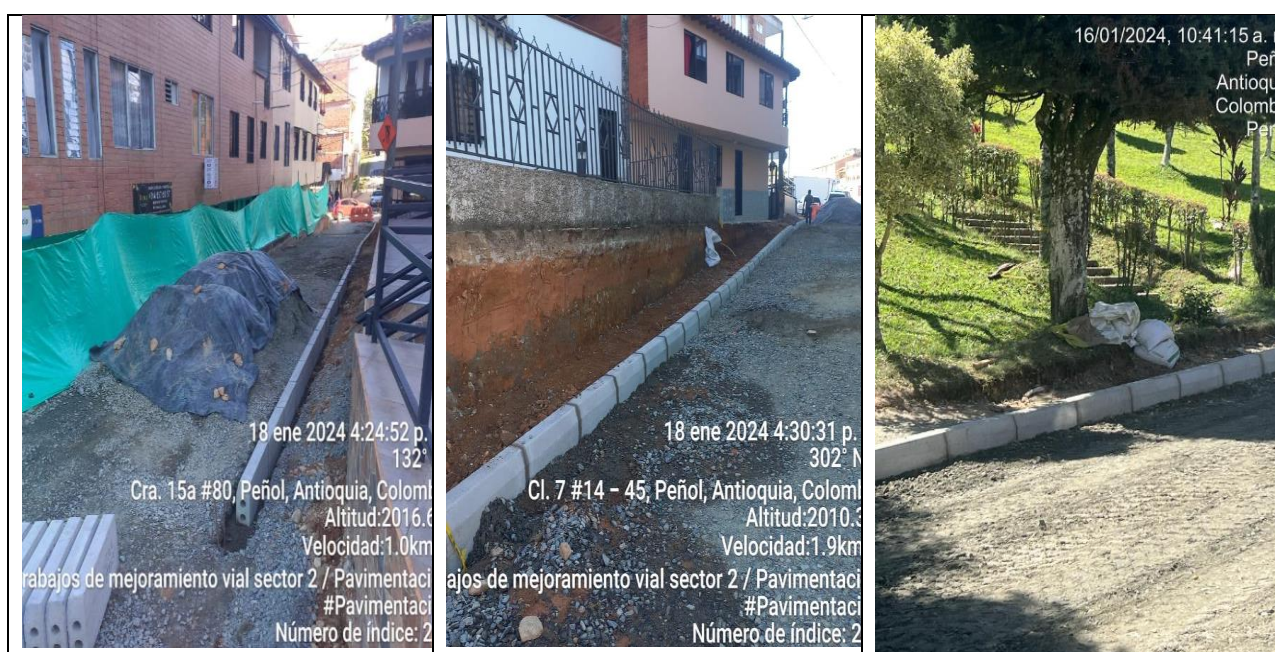
Imagen 9

IMAGEN 9, Se procede a instalar la cordonería con la cuadrilla de 1 oficial y 2 ayudantes, preparando previamente la mezcla de mortero de pega 1:4, posteriormente instalando los elementos prefabricados en concreto en las brechas pre excavadas manualmente según las marcaciones y ubicaciones topográficas.

Calle 7, entre carrera 15 y carrera 15 A

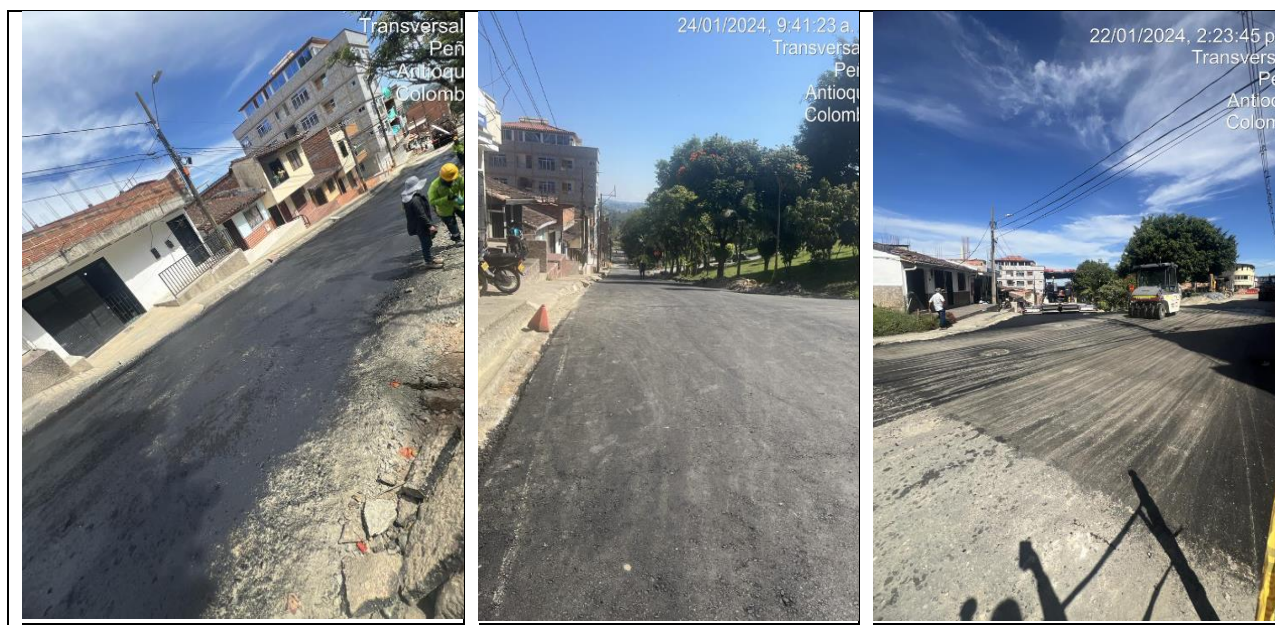
Imagen 10

IMAGEN 10, Continúa el avance del proyecto con la aplicación de imprimación y el riego e instalación de la mezcla asfáltica MSC 19

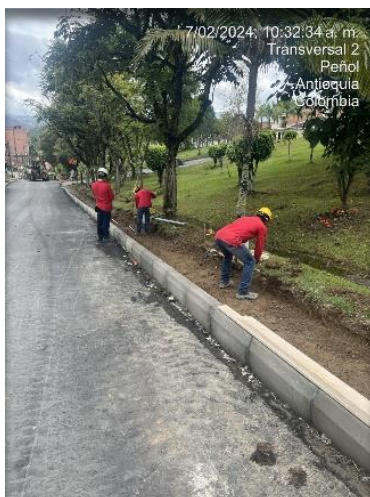
*Ilustración 4, Empleados con uso adecuado de EPP*

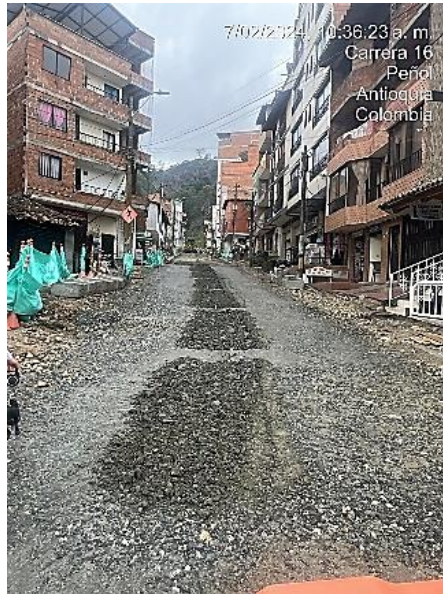
*Ilustración 6, Señalización y demarcación de obra*
