# SAVIMAC SAS

| FRENTE INSPECCIONADOS CONTRATO 125-2017 | | | | | |

| <b>ALCALDIA LOCAL DE SANTA FE</b><br><b>LOCALIDAD 3</b><br><b>FONDO DE DESARROLLO LOCAL</b><br><b>CONTRATO DE CONSULTORIA 313-2023</b> | | <br>ALCALDIA MAYOR<br>DE BOGOTÁ D.C. | |

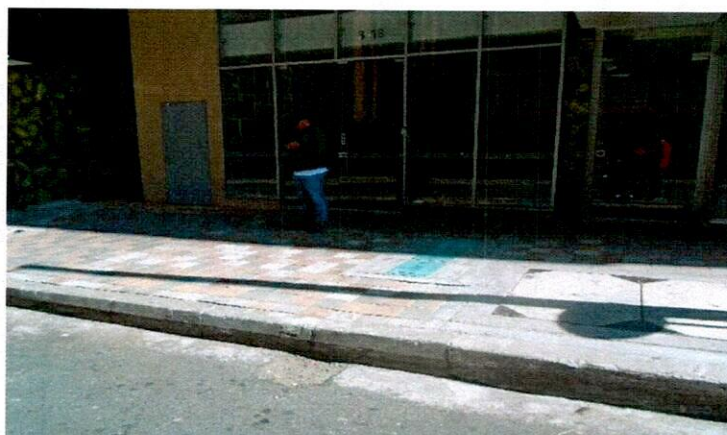
ILUSTRACIÓN 1 Detalle de corte – Falla 1.

Área afectada: 1,00 M2

Se realiza consulta en el predio 3-18 edificio Torre Ventto, donde el personal de seguridad afirma que la ruptura fue realizada para conectar la red de la edificación con el suministro de agua potable del acueducto, se desconoce el actor material del hecho. Por tal motivo, la falla no es imputable al contratista.

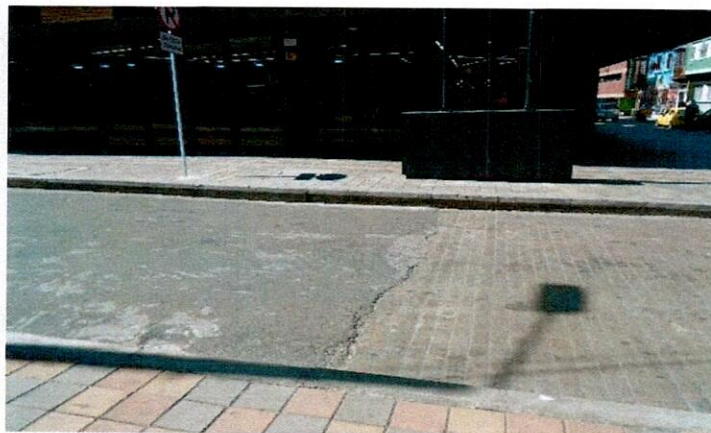
ILUSTRACIÓN 2 Detalle de junta – Falla 2.

Se evidencia sobre elevación abrupta y repentina de la superficie del pavimento, generalmente continua a una junta o grietas, como consecuencia del desarrollo de expansión excesivas y excéntricas. Se aprecia el deficiente sello de junta entre el pavimento rígido y asfáltico, condición que posibilita que, suelo o material incompresible se acumule y penetra en la junta y que permita una significativa infiltración de agua.

El contratista no ejecuto pavimento rígido ni sello de juntas. Por tal motivo no es posible imputar la responsabilidad de la falla.

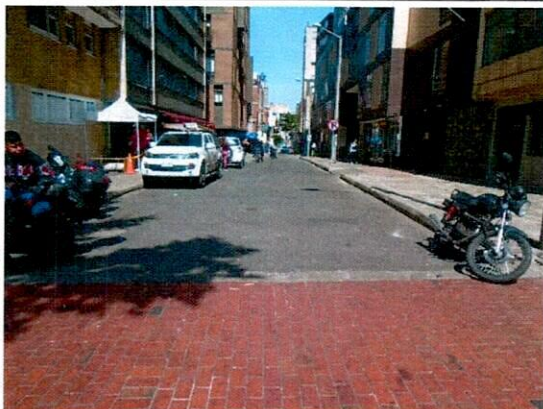
| OBSERVACIONES MALLA VIAL | | | | | |
|---|---|---|---|---|---|
| FOTO 3 | | | FOTO 4 | | |

| OBSERVACIONES MALLA VIAL | | | | | |
|---|---|---|---|---|---|
| Ubicación CIV | | | Calle 18 desde carrera 3 hasta carrera 4 | | |

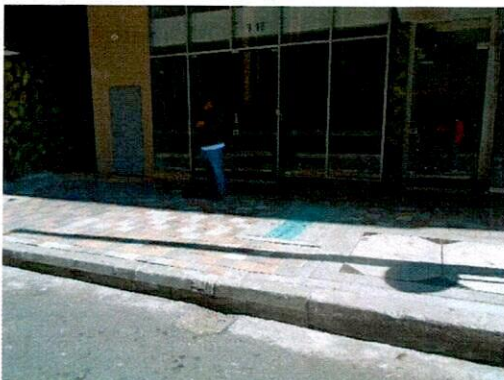
| OBSERVACIONES MALLA VIAL | | | | | |
|---|---|---|---|---|---|
| Falla 1 - Tipo de Falla (Ver Tabla # 50) Pavimento cortado y retirado frente a placa 3-18 - 1,00 Mt2 | | | Falla 2 - Tipo de Falla (Ver Tabla # 35 - 37) Compresión y falta de sello en junta frente a placa 3-43 - 5,0 ML | | |

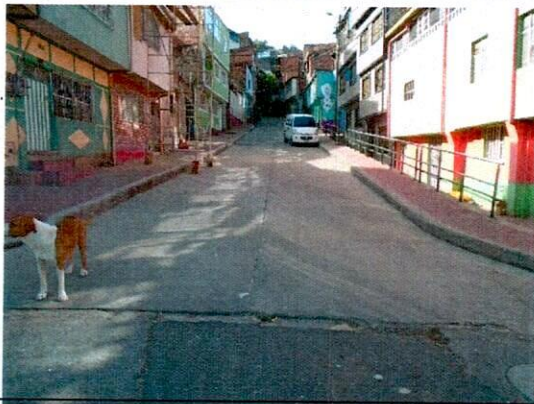
| Ubicación CIV. | | | Carrera 2a este desde calle 3 hasta diagonal 2d. | | |

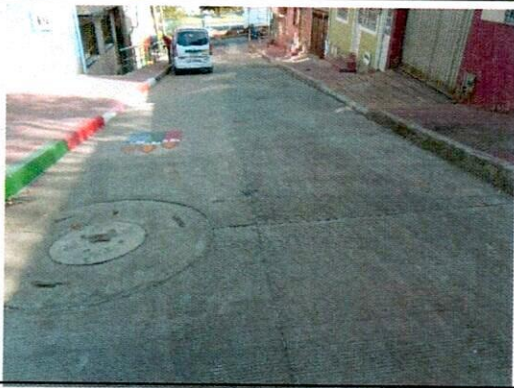
| <b>FOTO 3</b> | | | | | |

| Carrera 2a este desde diagonal 2d hasta calle 3. | | | | | |

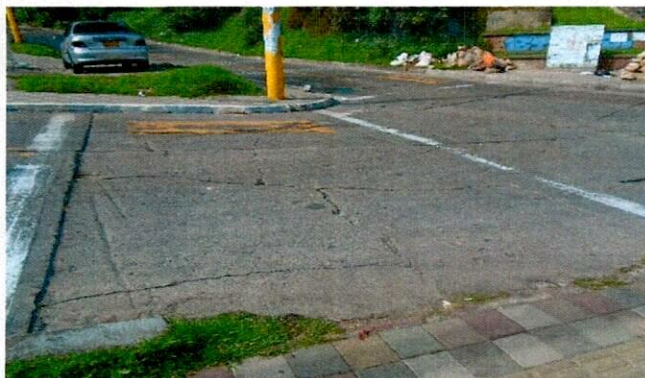
Ilustración 1 Detalle de fisura – Falla 1.

Fracturamiento de la losa de hormigón que conforma una malla amplia, combinando fisuras longitudinales, transversales y/o diagonales, que subdividen la misma en 4 o más paños. Constituye la manifestación de deterioro de mayor gravedad para la integridad del pavimento rígido.

1. Insuficiencia del espesor del pavimento.
2. Condiciones de soporte deficientes.
3. Bombeo a través de juntas y grietas.
4. Falta de mantenimiento oportuno.

1. Sellado de grietas.
2. Reposición de losas con concreto.
3. Trabajos bacheo previo y alteo del pavimento con base granular (o estabilizado) y carpeta asfáltica.
4. Reparación en todo el espesor de la losa con concreto.

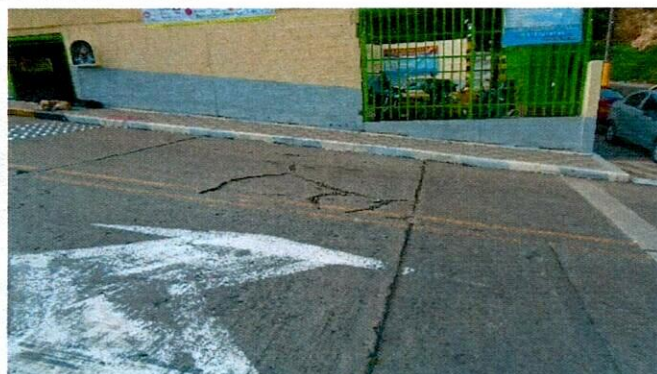
Ilustración 2 Detalle de fisura – Falla 2.

Fracturamiento de la losa de hormigón que conforma una malla amplia, combinando fisuras longitudinales, transversales y/o diagonales, que subdividen la misma en 4 o más paños. Constituye la manifestación de deterioro de mayor gravedad para la integridad del pavimento rígido.

1. Insuficiencia del espesor del pavimento.
2. Condiciones de soporte deficientes.
3. Bombeo a través de juntas y grietas.
4. Falta de mantenimiento oportuno.

1. Sellado de grietas.
2. Reposición de losas con concreto.
3. Trabajos bacheo previo y alteo del pavimento con base granular (o estabilizado) y carpeta asfáltica.
4. Reparación en todo el espesor de la losa con concreto.

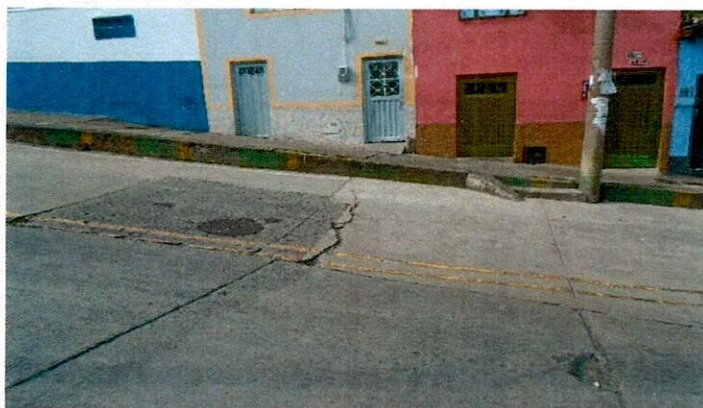
Ilustración 3 Detalle de fisura – Falla 3.

Fracturamiento lineal de la losa que ocurre aproximadamente perpendicular al eje del pavimento, o en forma oblicua a éste, dividiendo la misma en dos o tres paños.

Área afectada: 8,00 M2

4. Excesiva relación longitud/ancho de la losa, o deficiencias en la ejecución de las juntas.
5. Variaciones significativas en el espesor de las losas.

1. Sellado de grietas.
2. Subsellado de vacíos bajo losas.
3. Reparación en todo el espesor de la losa con concreto.

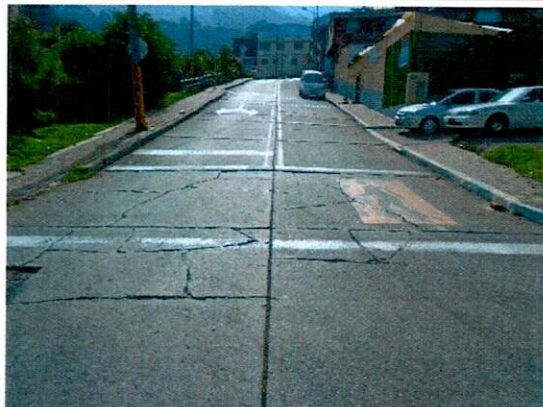
| OBSERVACIONES MALLA VIAL | | | | | |
|---|---|---|---|---|---|
| Ubicación CIV. | | | Calle 6 desde carrera 6 este hasta diagonal 4a este. | | |

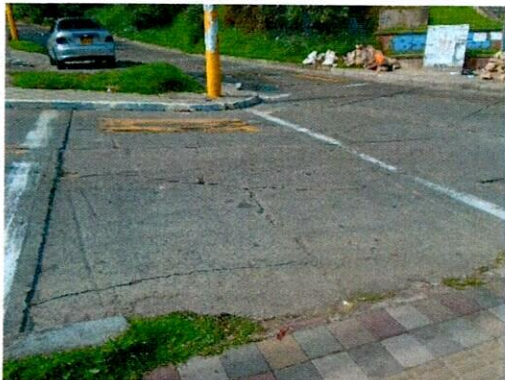
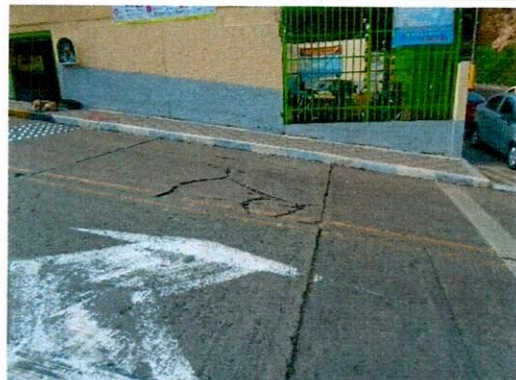
| OBSERVACIONES MALLA VIAL | | | | | |
|---|---|---|---|---|---|
| Falla 1 - Tipo de Falla (Ver Tabla # 28) Defectos estructurales por fisura múltiple esquina Dg 4A con calle 6 - 35,0 M2. | | | Falla 2 - Tipo de Falla (Ver Tabla # 28) Defectos estructurales por fisura múltiple frente a placa 5B-13 Este - 16,0 M2. | | |

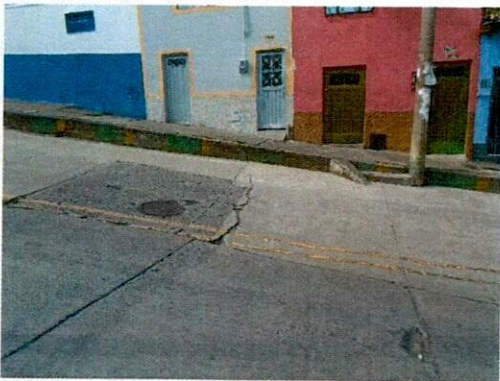
| FOTO 5 | FOTO 6 |

| Falla 3 - Tipo de Falla (Ver Tabla # 26) Defectos estructurales por fisura transversal y/o diagonal frente a placa 5B-31 Este - 8,00 M2. | Falla 4 - Tipo de Falla (Ver Tabla # 26) Defectos estructurales por fisura transversal y/o diagonal frente a placa 5B-39 Este - 2,00 M2. |

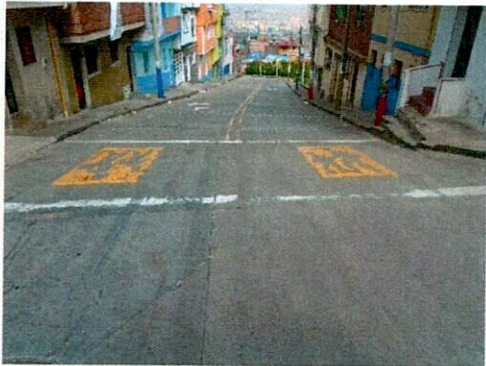
| FOTO 7 | |

| Calle 6 desde diagonal 4a este hasta carrera 6. | |

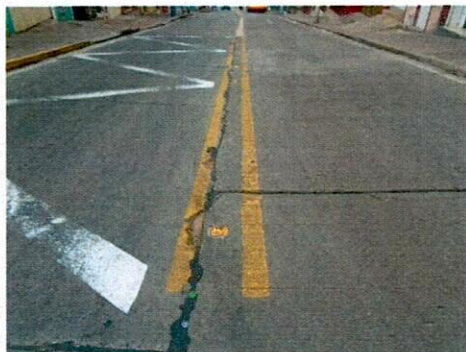
| OBSERVACIONES MALLA VIAL | | | | | |
|---|---|---|---|---|---|
| FOTO 3 | | | FOTO 4 | | |

| OBSERVACIONES MALLA VIAL | | | | | |
|---|---|---|---|---|---|
| Falla 1 - Tipo de Falla (Ver Tabla # 37) Defectos de juntas por deficiencias en el material de sello a lo largo del | | | Calle 6 desde carrera 4ª este hasta carrera 4 este. | | |

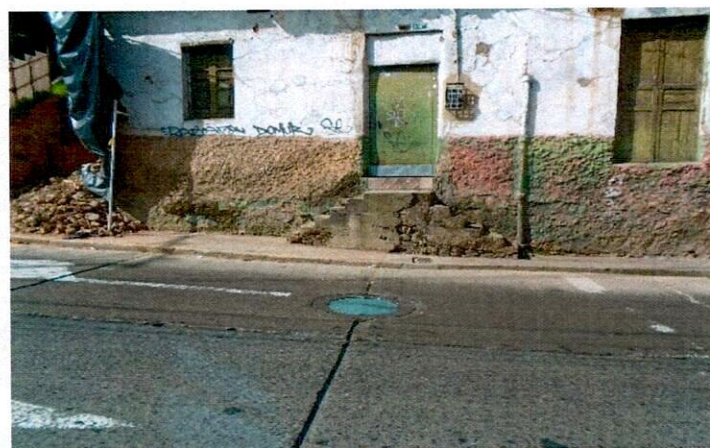
ILUSTRACIÓN 1 Detalle de juntas – Falla 1.

Longitud de juntas: 100,00 ML

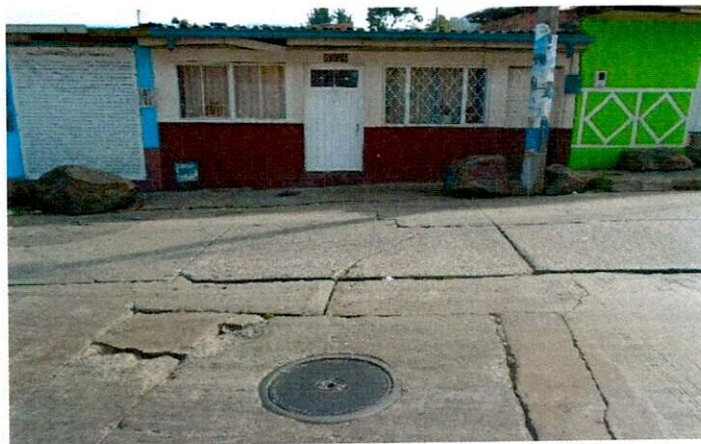
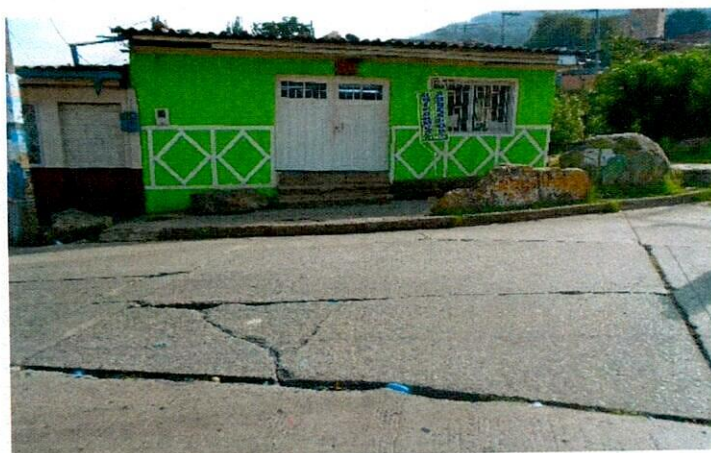
ILUSTRACIÓN 2 Detalle de fisuras – Falla 2.

ILUSTRACIÓN 3 Detalle de fisuras – Falla 2.

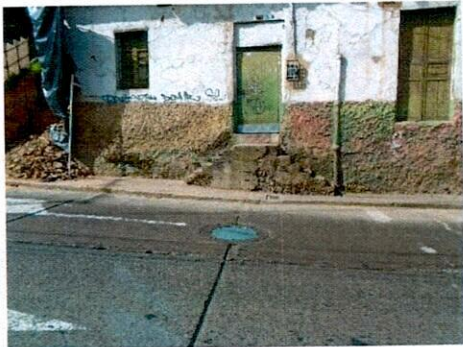
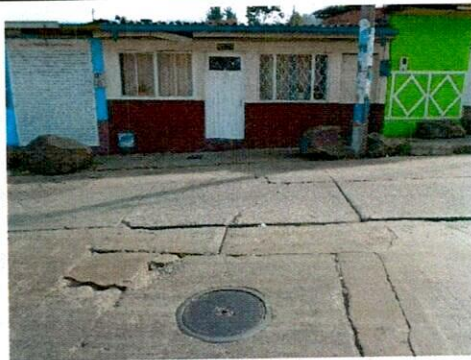
| OBSERVACIONES MALLA VIAL | | | | | |
|---|---|---|---|---|---|
| Falla 1 - Tipo de Falla (Ver Tabla # 37) Defectos de juntas por deficiencias en el material de sello a lo largo del segmento - 100,00 ML | | | Falla 2 - Tipo de Falla (Ver Tabla # 28) Defectos estructurales por fisura múltiple frente a placa 5A-32 Este - 16,00 Mt2 | | |

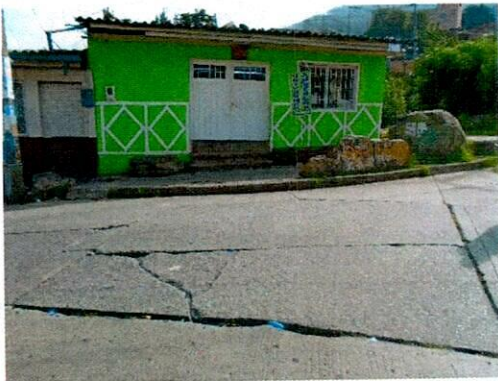
| OBSERVACIONES MALLA VIAL | |
|---|---|
| FOTO 5 | FOTO 6 |

| OBSERVACIONES MALLA VIAL | |
|---|---|
| Falla 2 - Tipo de Falla (Ver Tabla # 28) Defectos estructurales por fisura múltiple frente a placa 5A-32 Este - 16,00 Mt2 | Calle 6 desde carrera 5b este hasta carrera 5 este. |
