# SAVIMAC SAS

## FALLAS IMPUTABLES AL CONTRATISTA

### GRÁFICO TABLA RESUMEN FALLAS EVIDENCIADAS

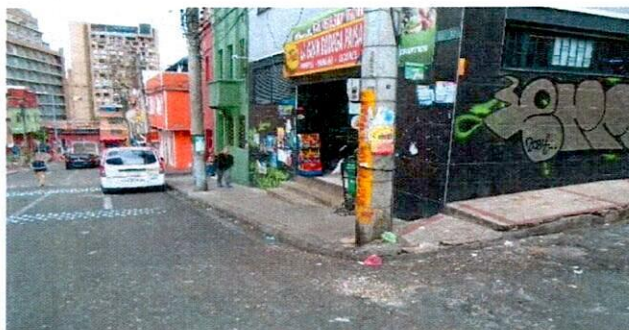
Ilustración 1 Detalle de Desprendimiento

### FALLA #1: Desintegraciones por Desprendimiento / Descubrimiento Agregados (falla No 12)

Costado norte de esquina calle 32 con carrera 4A

1. Excesivo endurecimiento del bitumen debido a un sobre calentamiento durante la elaboración de la mezcla asfáltica o su puesta en obra.
2. Insuficiente dotación del material bituminoso o inadecuada gradación de los agregados pétreos.
3. Pérdida de adhesión entre el bitumen y el agregado en presencia de agua debido al empleo de agregados de mayor afinidad con el agua.
4. Oxidación del bitumen luego de un prolongado periodo de servicio, particularmente cuando revestimientos con alto contenido de vacíos son expuestos a condiciones climáticas desfavorables.
5. Fractura de las partículas de agregado por efecto de las presiones aplicadas durante la compactación durante la puesta en obra.

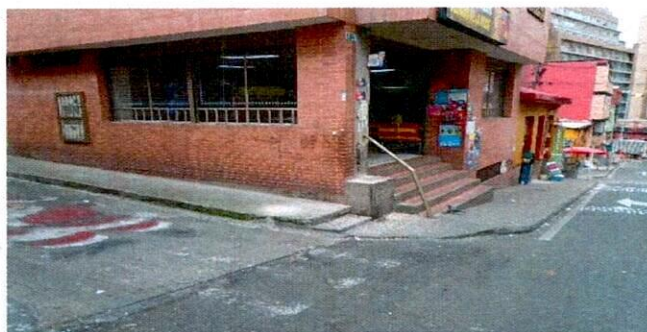
Ilustración 2 Detalle de Desprendimiento

## FALLA #2: Desintegraciones por Desprendimiento / Descubrimiento Agregados (falla No 12)

1. Excesivo endurecimiento del bitumen debido a un sobre calentamiento durante la elaboración de la mezcla asfáltica o su puesta en obra.
2. Insuficiente dotación del material bituminoso o inadecuada gradación de los agregados pétreos.
3. Pérdida de adhesión entre el bitumen y el agregado en presencia de agua debido al empleo de agregados de mayor afinidad con el agua.
4. Oxidación del bitumen luego de un prolongado periodo de servicio, particularmente cuando revestimientos con alto contenido de vacíos son expuestos a condiciones climáticas desfavorables.
5. Fractura de las partículas de agregado por efecto de las presiones aplicadas durante la compactación durante la puesta en obra.

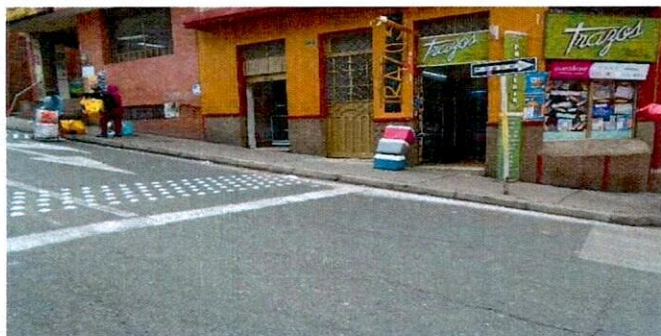
Ilustración 3 Detalle de Fisuras

## FALLA #3: Fisuras o Agrietamiento por Reflexión de Juntas alrededor del pozo (falla No 10 - 44)

1. Fundamentalmente, la amplitud de los ciclos de apertura y cierra de las juntas, como consecuencia de variaciones térmicas y de contenido de humedad en las losas.
2. Si bien las cargas del tráfico no desencadenan el fenómeno, las mayores deflexiones que se producen en las juntas como consecuencia de cargas más pesadas, aceleran el proceso.
3. El espesor de la capa asfáltica superficial y/o la existencia de otros elementos de refuerzo o retardadores de la propagación de las grietas.

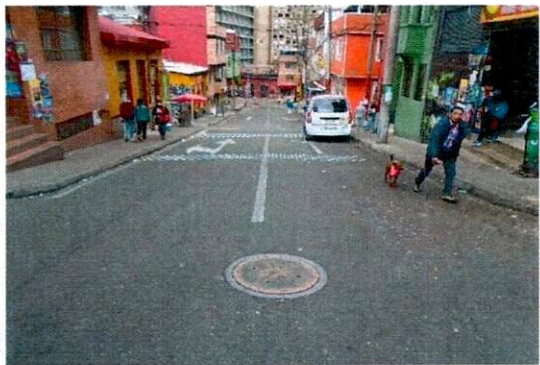
| SEGMENTOS VIALES | | | | | |
|---|---|---|---|---|---|
| Ubicación CIV | | | Calle 32 desde carrera 4a hasta carrera 4c | | |

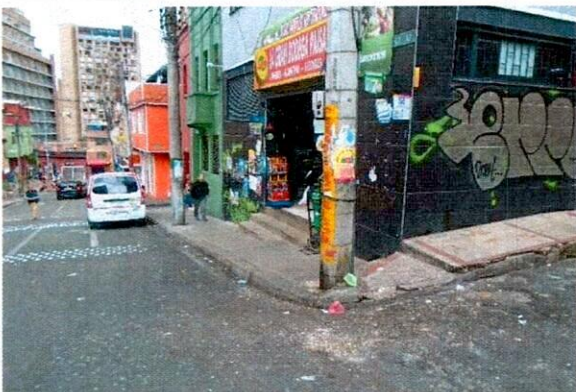
| SEGMENTOS VIALES | | | | | |
|---|---|---|---|---|---|
| FOTO 3 | | | FOTO 4 | | |

| SEGMENTOS VIALES | | | | | |
|---|---|---|---|---|---|
| Falla 1 - Tipo de Falla (Ver Tabla # 12) Desprendimiento de agregados - 12,0 Mts2 | | | Falla 1 - Tipo de Falla (Ver Tabla # 12) Desprendimiento de agregados - 8,0 Mts2 | | |

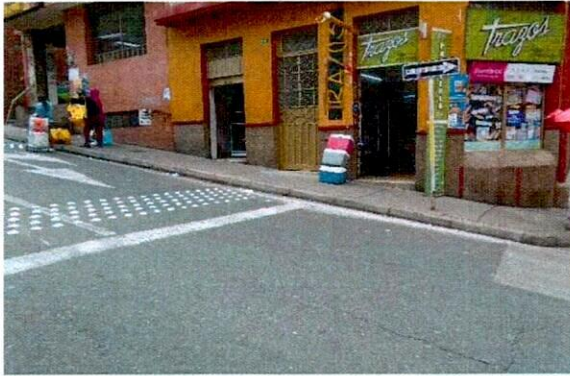
| SEGMENTOS VIALES | |
|---|---|
| FOTO 5 | FOTO 6 |

| SEGMENTOS VIALES | |
|---|---|
| Falla 3 - Tipo de Falla (Ver Tabla # 3) Fisuras en pavimento junta de pozo - 4,0 Mts2 | Calle 32 desde carrera 4c hasta carrera 4a |

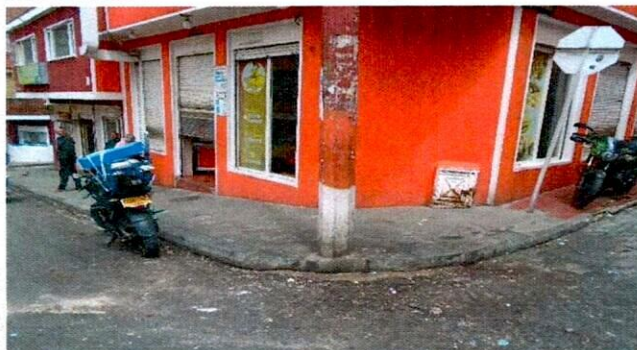
Ilustración 1 Detalle Desprendimiento

### FALLA #1: Desintegraciones por Desprendimiento / Descubrimiento Agregados (falla No 12)

1. Excesivo endurecimiento del bitumen debido a un sobre calentamiento durante la elaboración de la mezcla asfáltica o su puesta en obra.
2. Insuficiente dotación del material bituminoso o inadecuada gradación de los agregados pétreos.
3. Pérdida de adhesión entre el bitumen y el agregado en presencia de agua debido al empleo de agregados de mayor afinidad con el agua.
4. Oxidación del bitumen luego de un prolongado periodo de servicio, particularmente cuando revestimientos con alto contenido de vacíos son expuestos a condiciones climáticas desfavorables.
5. Fractura de las partículas de agregado por efecto de las presiones aplicadas durante la compactación durante la puesta en obra.

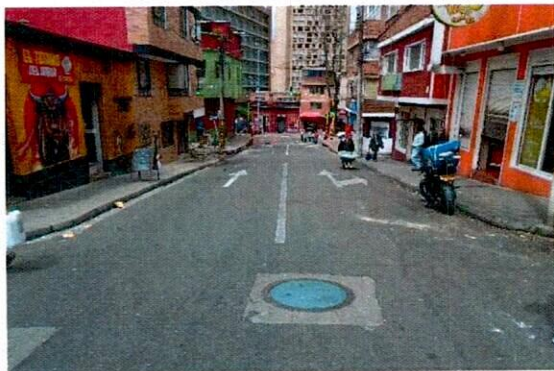
| SEGMENTOS VIALES | | | | | |
|---|---|---|---|---|---|
| Ubicación CIV | | | Calle 32 desde carrera 4C hasta carrera 4D | | |

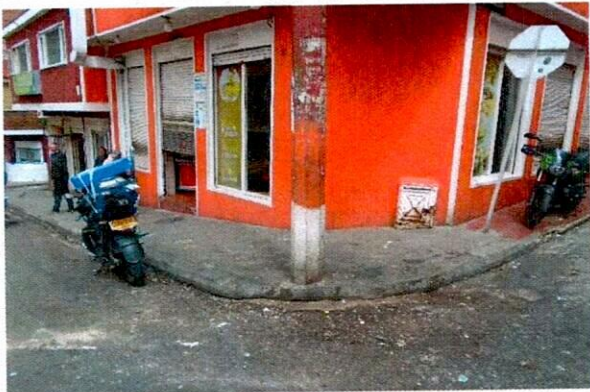
| SEGMENTOS VIALES | | | | | |
|---|---|---|---|---|---|
| FOTO 3 | | | FOTO 4 | | |

| SEGMENTOS VIALES | | | | | |
|---|---|---|---|---|---|
| Falla 1 - Tipo de Falla (Ver Tabla # 12) Desprendimiento de agregados - 6,0 Mts2 | | | Calle 32 desde carrera 4D hasta carrera 4C | | |

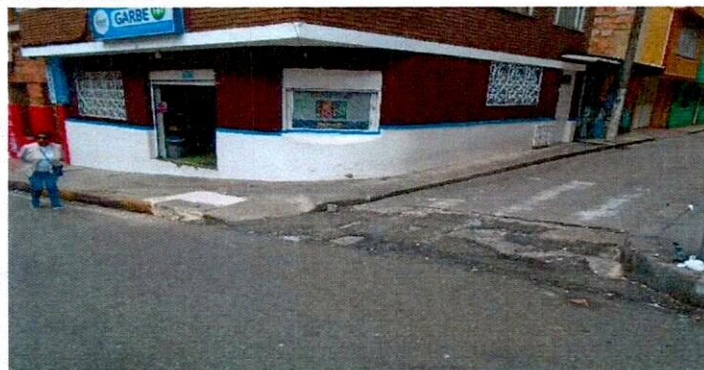
Ilustración 1 Detalla Desprendimiento

### FALLA #1: Desintegraciones por Desprendimiento / Descubrimiento Agregados (falla No 12)

1. Excesivo endurecimiento del bitumen debido a un sobre calentamiento durante la elaboración de la mezcla asfáltica o su puesta en obra.
2. Insuficiente dotación del material bituminoso o inadecuada gradación de los agregados pétreos.
3. Pérdida de adhesión entre el bitumen y el agregado en presencia de agua debido al empleo de agregados de mayor afinidad con el agua.
4. Oxidación del bitumen luego de un prolongado periodo de servicio, particularmente cuando revestimientos con alto contenido de vacíos son expuestos a condiciones climáticas desfavorables.
5. Fractura de las partículas de agregado por efecto de las presiones aplicadas durante la compactación durante la puesta en obra.

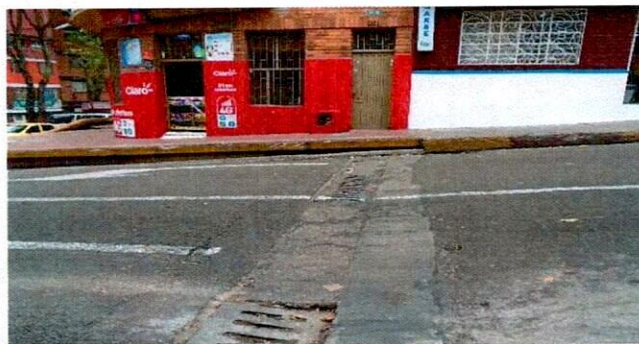
Ilustración 2 Detalle de Desprendimiento

### **FALLA #2: Rejillas de concreto del sumidero transversal deterioradas (falla No 47)**

Se evidencia en sitio que, las rejillas del sumidero transversal se encuentran deterioradas y hundidas, al punto de generar el escalonamiento de la rasante de la vía, con posible evolución a fractura de los elementos e intersección del paso vehicular.

Secciones de rejilla deterioradas: 5 unidades.

Instalación de elementos rejilla defectuosos o con deficiente resistencia a esfuerzos de corte y compresión; también puede deberse al vandalismo. El contratista no ejecuto actividades relacionadas con el sumidero transversal. Por lo tanto, la falla no es imputable.

Se debe realizar la reparación y/o reemplazo de los elementos deteriorados.  
Se recomienda realizar periódicamente limpieza al sumidero.

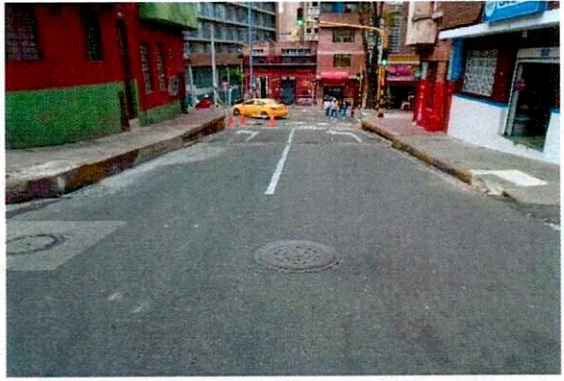
| SEGMENTOS VIALES | | | | | |
|---|---|---|---|---|---|
| Ubicación CIV | | | Calle 32 desde carrera 4d hasta carrera 5 | | |

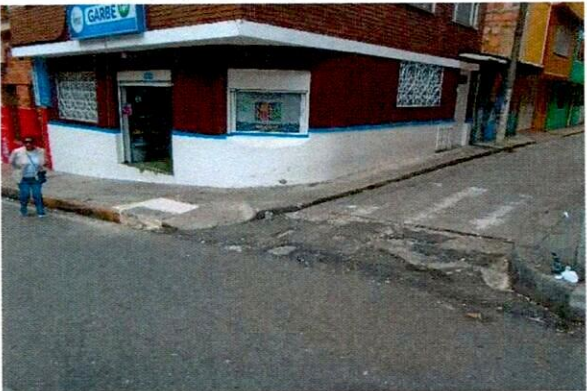
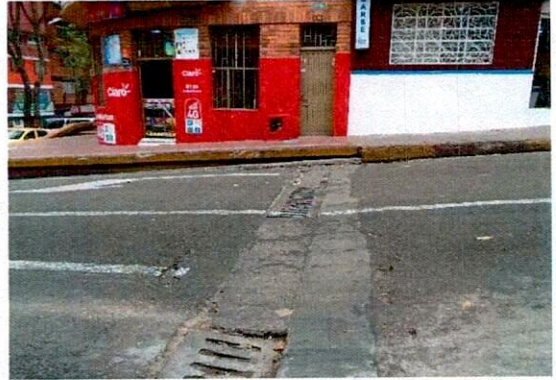
| SEGMENTOS VIALES | | | | | |
|---|---|---|---|---|---|
| FOTO 3 | | | FOTO 4 | | |

| SEGMENTOS VIALES | | | | | |
|---|---|---|---|---|---|
| Falla 1 - Tipo de Falla (Ver Tabla # 12) Desprendimiento de agregados - 12,0 Mts2 | | | Falla 2 - Tipo de Falla (Ver Tabla # 47) Sumidero Transversal 5 UND <b>NO IMPUTABLE</b> | | |

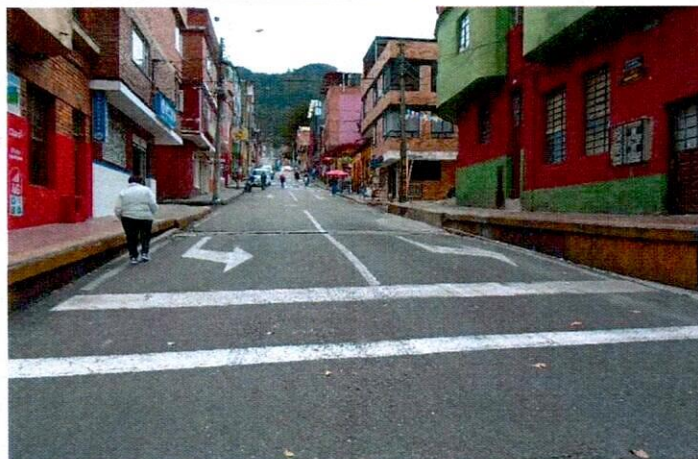
FOTO 5

Calle 32 desde carrera 5 hasta carrera 4d

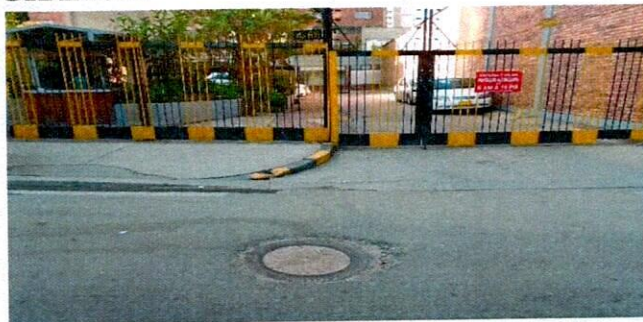
Ilustración 1 Detalle Pozo Hundido

### FALLA #1: Pozo de inspección hundido (falla No 44)

Área afectada: 4,00 M2 – Pozo de inspección 1 UND.

1. Eficiente compactación del material que soporta la placa de fondo del pozo.
2. Deficiente sellado de junta entre el marco del pozo y el pavimento.

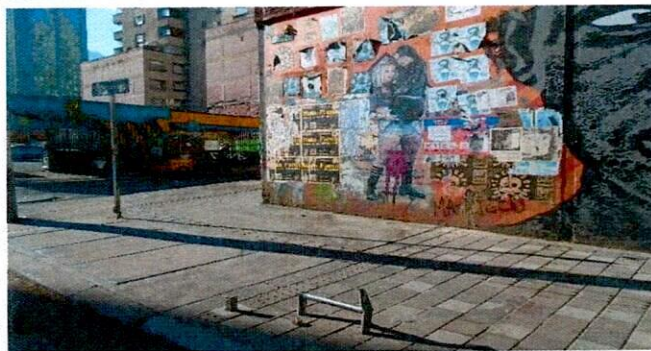
Ilustración 2 Detalle de Contenedor Retirado

**FALLA #2: Contenedor de basuras retirados vandalizados (falla No 50)**

Posiblemente fue retirado o vandalizado. por lo tanto, la falla no es imputable al contratista.

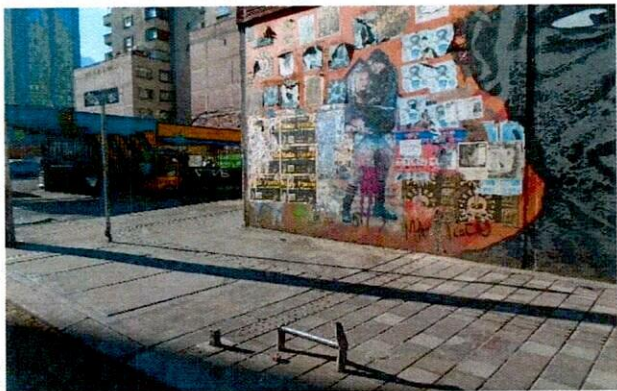
| SEGMENTOS VIALES | | | | | |
|---|---|---|---|---|---|
| FOTO 3 | | | FOTO 4 | | |

| SEGMENTOS VIALES | | | | | |
|---|---|---|---|---|---|
| Falla 1 - Tipo de Falla (Ver Tabla # 50) Otros - No Imputable al Contratista | | | Falla 2 - Tipo de Falla (Ver Tabla # 42) Otros - Sardinel desportillado | | |

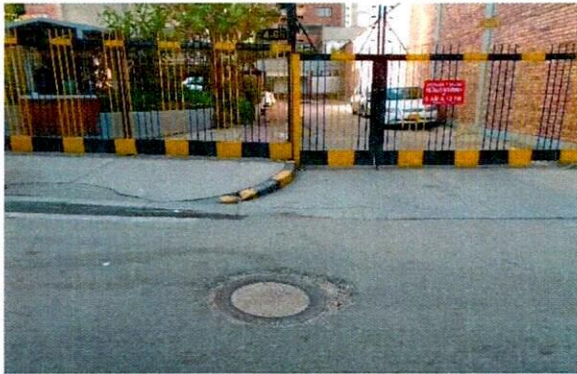
| FOTO 5 | FOTO 6 |

| Falla 3 - Tipo de Falla (Ver Tabla # 44) Pozo de Inspección Hundido | Calle 20 desde carrera 5 hasta carrera 4 |

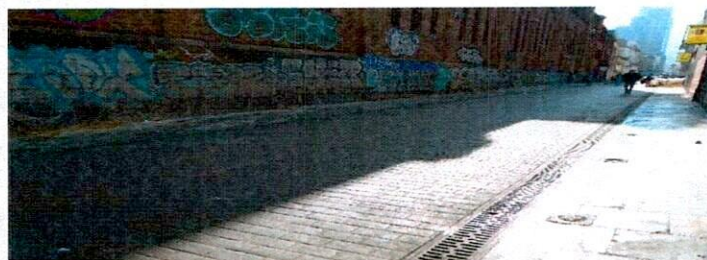
Ilustración 3 Detalle de Bolardos Retirado

Se evidencia que han sido retirados de su sitio 50 unidades de bolardos metálicos.
