| | | CODIGO | <b>K039-2020</b> | |

# **ANÁLISIS DE VULNERABILIDAD SÍSMICA DE LA SEDE JUDICIAL EN EL MUNICIPIO DE PUEBLO RICO - RISARALDA**

**PROYECTO: “CONTRATAR EN NOMBRE DE LA NACIÓN – CONSEJO SUPERIOR DE LA JUDICATURA LA CONSULTORÍA DE ESTUDIO DE VULNERABILIDAD SÍSMICA, REFORZAMIENTO ESTRUCTURAL Y PROPUESTA DE AMPLIACIÓN; PARA CONSTRUIR SALA DE AUDIENCIAS, ARCHIVO, SALA DE LACTANCIA, DISEÑOS CON MEMORIAS DE CÁLCULO Y PRESUPUESTO; EN LA SEDE JUDICIAL EN EL MUNICIPIO DE PUEBLO RICO Y LA CONSULTORÍA DE ESTUDIO PARA LA PROPUESTA DE AMPLIACIÓN SEGUNDO PISO; PARA CONSTRUIR ARCHIVO, SALA DE LACTANCIA, DISEÑOS CON MEMORIAS DE CÁLCULO Y PRESUPUESTO; EN LA SEDE JUDICIAL EN EL MUNICIPIO DE PUEBLO RICO, DEPARTAMENTO DE RISARALDA”**

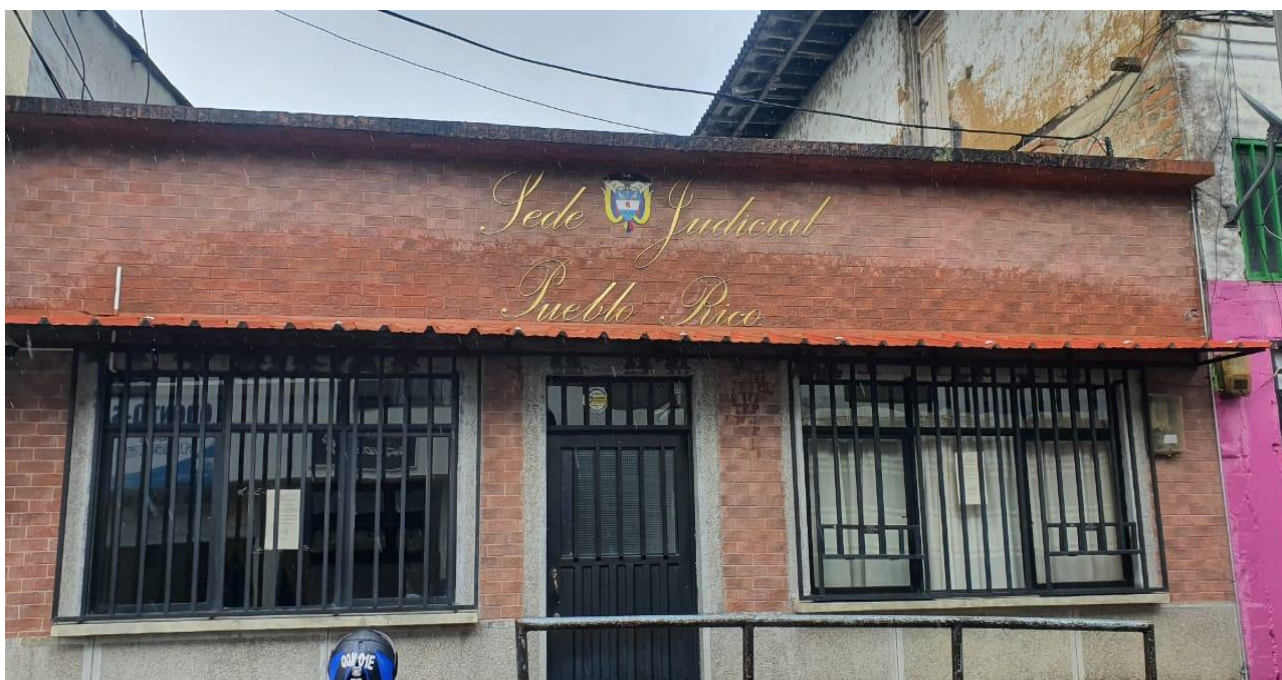
**Imagen 7.** Sede Judicial Pueblo Rico – Carrera 3 No. 7 – 22

- **Fisuración:** La edificación está presentando patologías en los muros de mampostería, los cuales son fisuras y grietas diagonales a 45°, estas fisuras parten de Una (1) premisa y es que el sistema estructural de la edificación no cuenta con ductilidad y capacidad de disipación de energía para incursionar en el rango inelástico al momento de presentarse un evento sísmico.

3. Los muros de mampostería existentes en la edificación presentan fisuras y grietas, se evidencia que el sistema estructural de la edificación no cuenta con ductilidad y capacidad de disipación de energía para incursionar en el rango inelástico al momento de presentarse un evento sísmico, y la capacidad del muro no está soportando los esfuerzos de tensión dados por las cargas gravitacionales.
