| PROCESO: | INTERVENTORÍA DE OBRA | | | | FECHA | 22 | 1 | 2.024 |
| INFORME No. | 6 | PERÍODO DEL INFORME: DEL | 15/01/2024 | AL | 21/01/2024 | | | |

| OBJETO DEL CONTRATO | "MODERNIZACIÓN DEL LABORATORIO DE SALUD PUBLICA DEPARTAMENTAL QUINDÍO" | | | | |

| OBJETO DEL CONTRATO | "INTERVENTORÍA TÉCNICA, ADMINISTRATIVA, JURÍDICA, FINANCIERA Y AMBIENTAL AL CONTRATO DE OBRA MODERNIZACIÓN DEL LABORATORIO DE SALUD PUBLICA DEPARTAMENTAL QUINDÍO" | | | | |

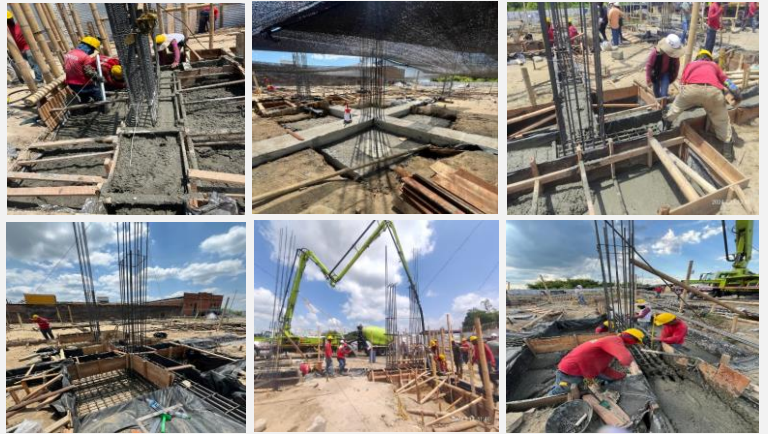
REGISTRO FOTOGRÁFICO

- Construcción de zapatas en concreto de 4000 psi
- Construcción de vigas de cimentación en concreto de 4000 psi
- Armado de acero de refuerzo de zapatas
- Armado de acero de refuerzo de vigas de cimentación
- Encofrado de zapatas y vigas de cimentación
- Armado de acero de refuerzo para columnas y pantallas

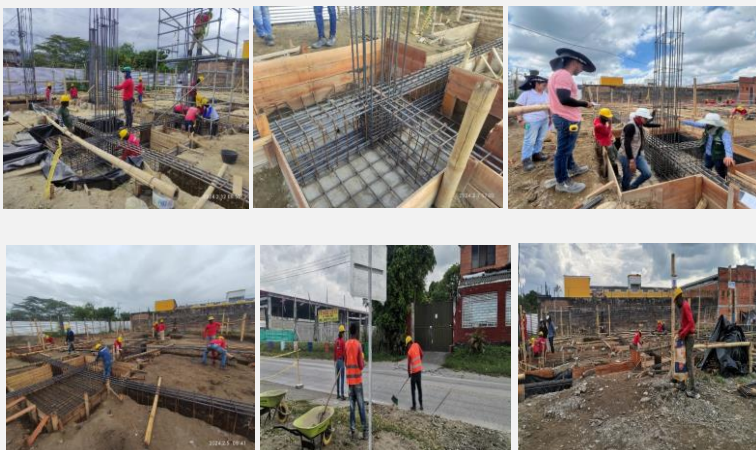
**ACTIVIDADES EJECUTADAS EN EL PERÍODO**
**REGISTRO FOTOGRÁFICO**

- Armado de acero de refuerzo de vigas de cimentación
- Solados de limpieza para vigas de cimentación.
- Encofrado de zapatas y vigas de cimentación
- Perfilado de excavaciones para vigas de cimentación
- Armado de acero de refuerzo para columnas y pantallas

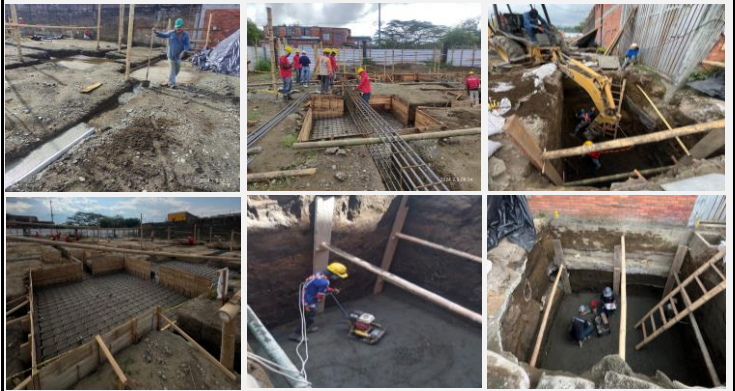
## REGISTRO FOTOGRÁFICO

- Armado de acero de refuerzo de zapatas
- Armado de acero de refuerzo de vigas de cimentación
- Solados de limpieza para vigas de cimentación.
- Encofrado de zapatas
- Excavación manual para vigas de cimentación
- Perfilado de excavaciones para vigas de cimentación
- Lleno y compactación de material tipo afirmado
- Llenos en concreto ciclopeo en relación 60%-40%
