| | <b>INFORME DE OBRA</b><br><b>VERSIÓN: 6.0</b> | |

**CONTRATO DE OBRA No 198 DE 2023**

**PARCIAL No 2**

**PERIODO DEL INFORME: 22 DE FEBRERO A 21 DE MARZO**

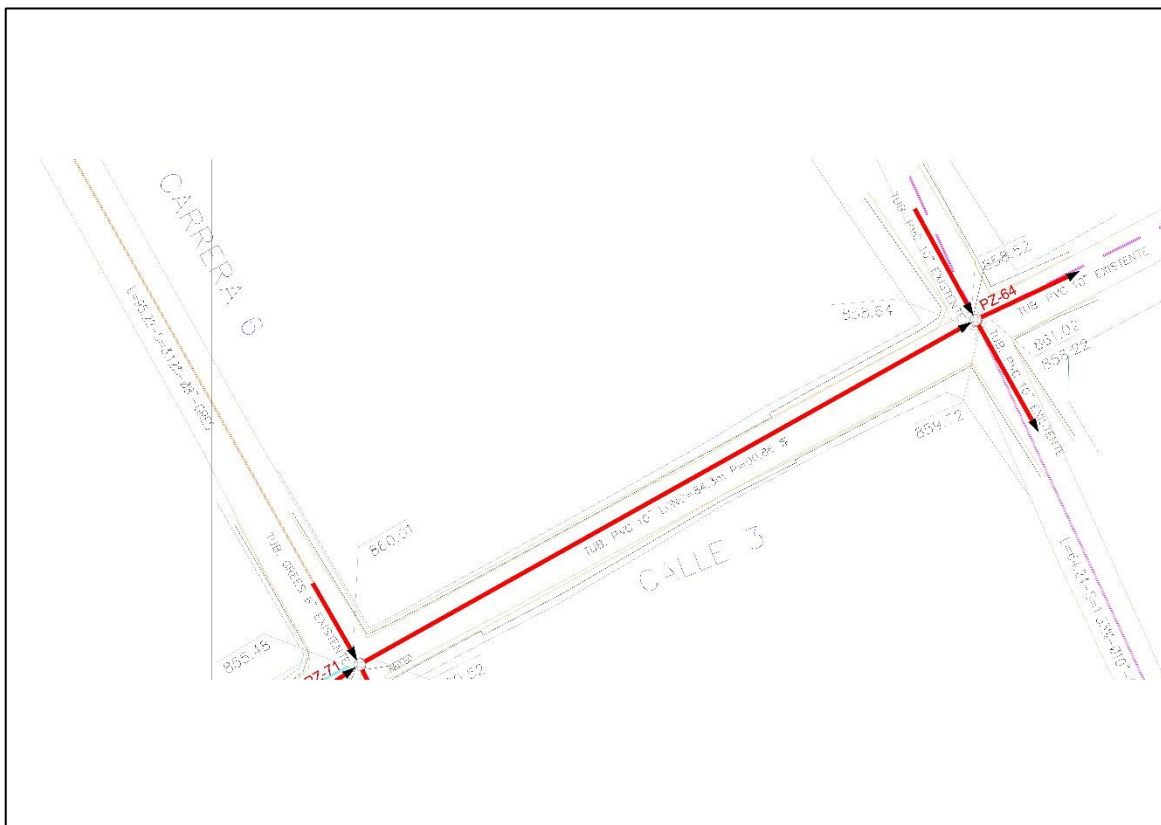
**Imagen 3 plano de referencia T12**

Durante el periodo, se llevaron a cabo diversas actividades clave. En primer lugar, se procedió con la demolición del enrocado existente en los tramos T8 Y T9, seguido de la excavación necesaria para la instalación de tubería de 10 pulgadas destinada al colector principal del sistema de alcantarillado. Además, se realizó la conexión de las acometidas domiciliarias para alcantarillado en los tramos T8, T9 Y T10, ubicado específicamente en la Carrera 4 entre calles 5 y 6, Carrera 4 entre calles 6 y 7, Carrera 3 entre calles 5 y 6 Barrio Las Delicias, tal como se indica en el plano de referencia 1/1 del diseño original del proyecto.

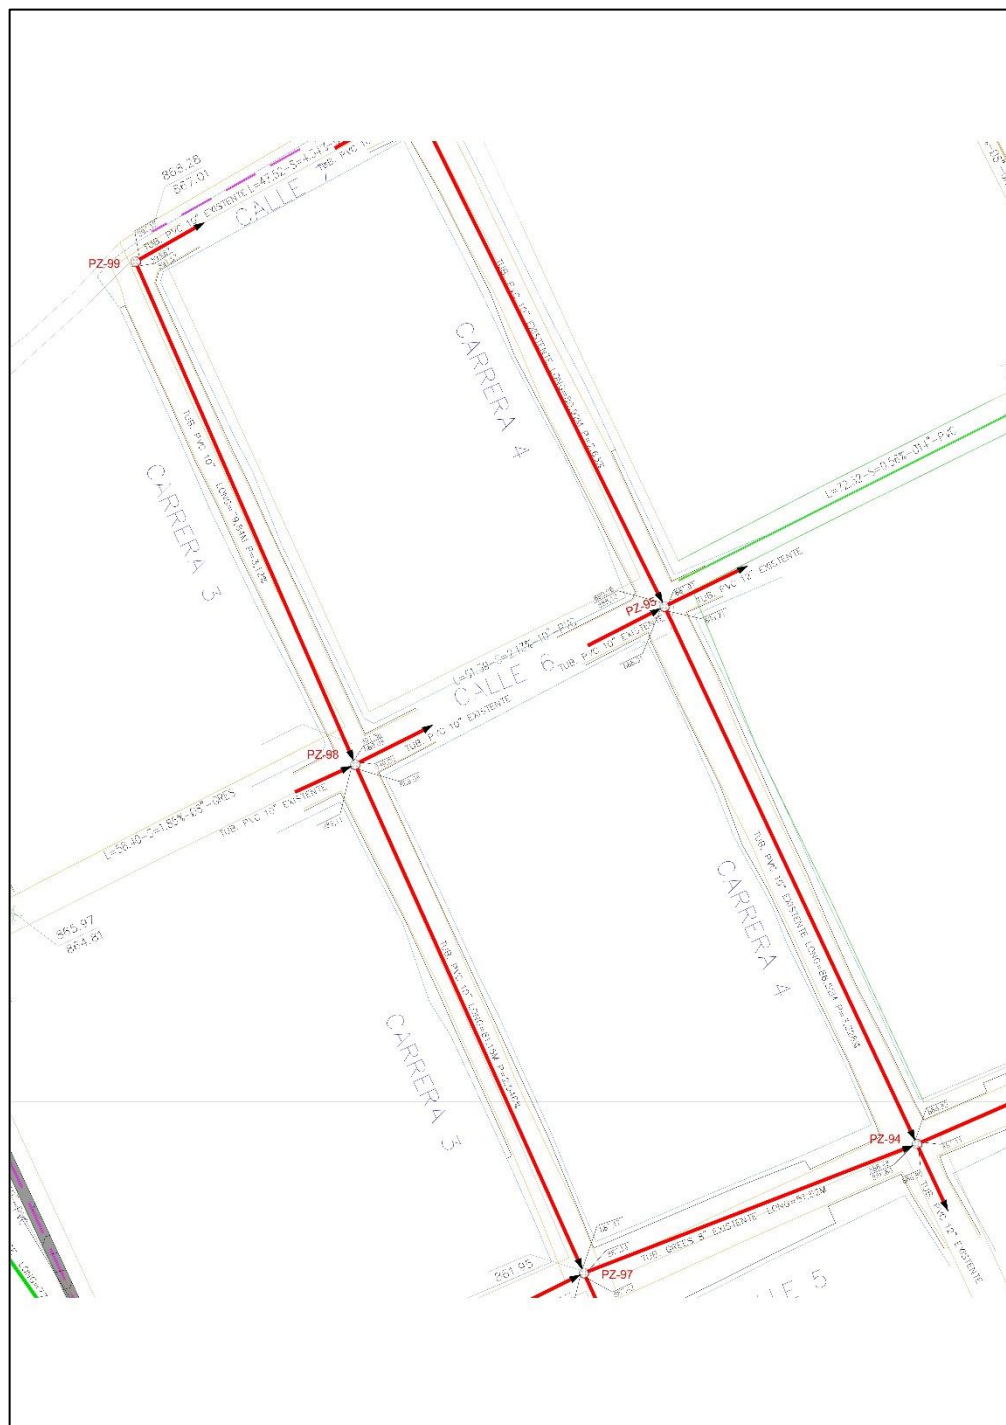
**Imagen 4 plano de referencia T8-T11**

Paralelamente, se llevó a cabo la excavación e instalación de la red de acueducto correspondiente al tramo T8, T9, T10 Y T11, incluyendo la conexión de cada una de las acometidas domiciliarias. Asimismo, se progresó en la construcción del cerramiento de la Planta de Tratamiento de Agua Potable (PTAP), donde se ejecutaron actividades tales como la construcción de la cimentación en concreto ciclópeo, la instalación de acero de refuerzo según lo especificado en el diseño proporcionado por la entidad contratante, y la fundición de concreto para la viga de cimentación y columneta.

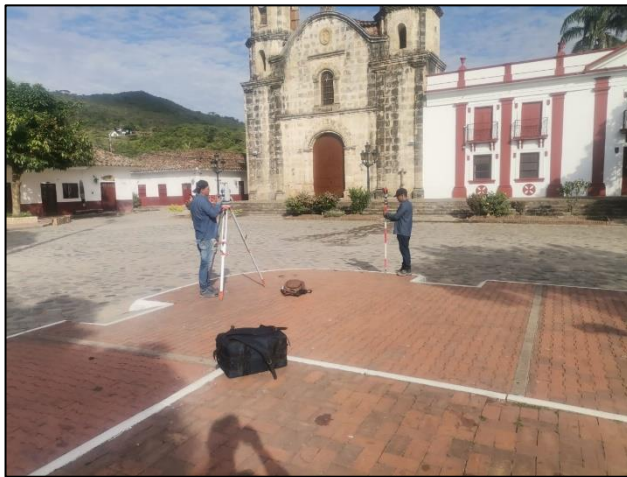
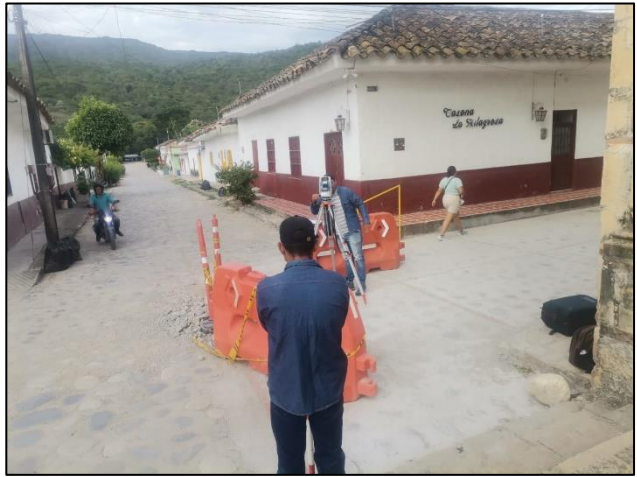
### LOCALIZACIÓN Y REPLANTEO, INCLUYE EQUIPO DE TOPOGRAFÍA

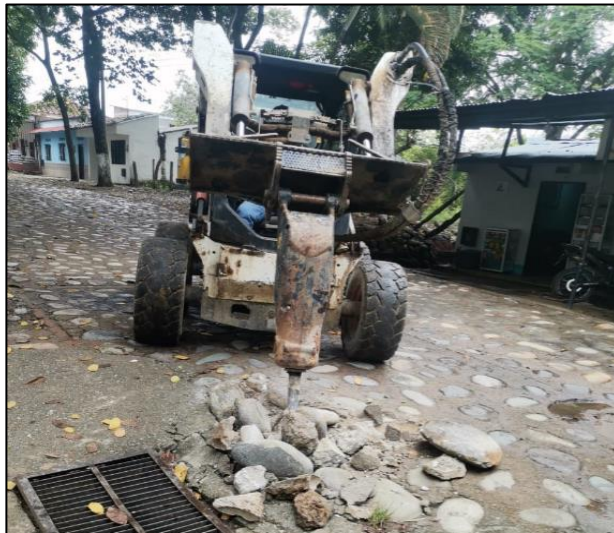
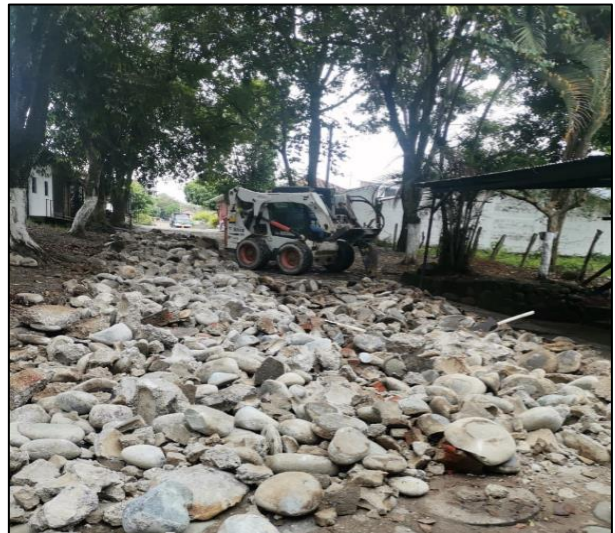
### ROTURA Y DEMOLICIÓN DE ENROCADO

- Demolición de Enrocado: Se realizaron tareas de demolición de enrocado, incluyendo la remoción de estructuras como cámaras de alcantarillado, cajas de inspección, entre otros.

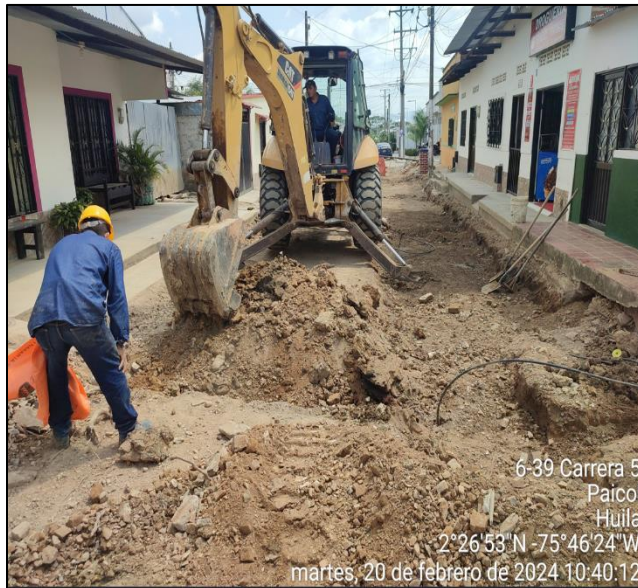
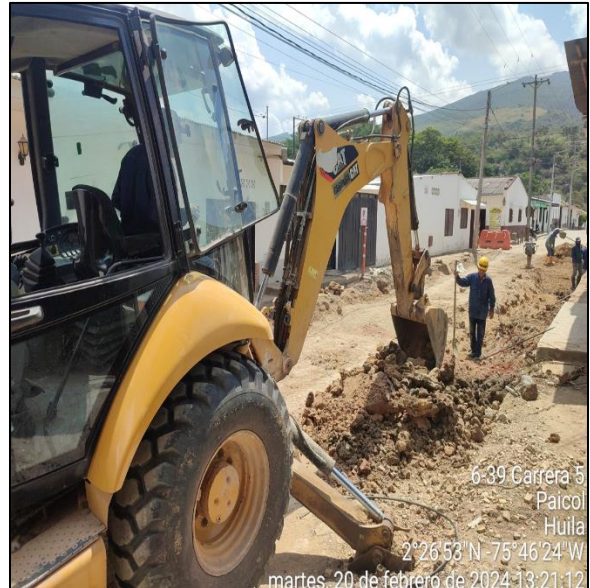
### EXCAVACIÓN

- Excavaciones y Rellenos: Se realizaron excavaciones necesarias para la instalación de las redes mencionadas, seguidas por los rellenos correspondientes para garantizar la estabilidad y funcionalidad del sistema

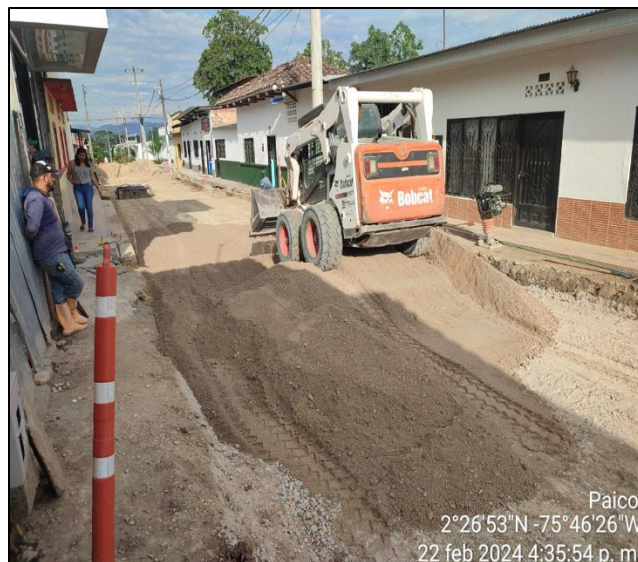
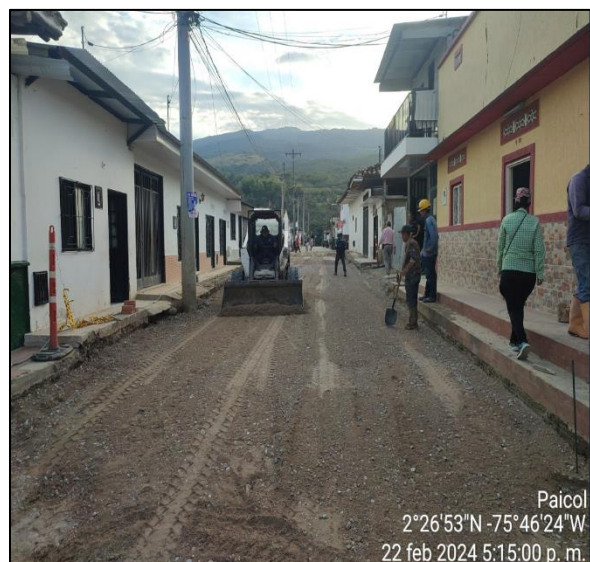
### RELLENO Y COMPACTACIÓN

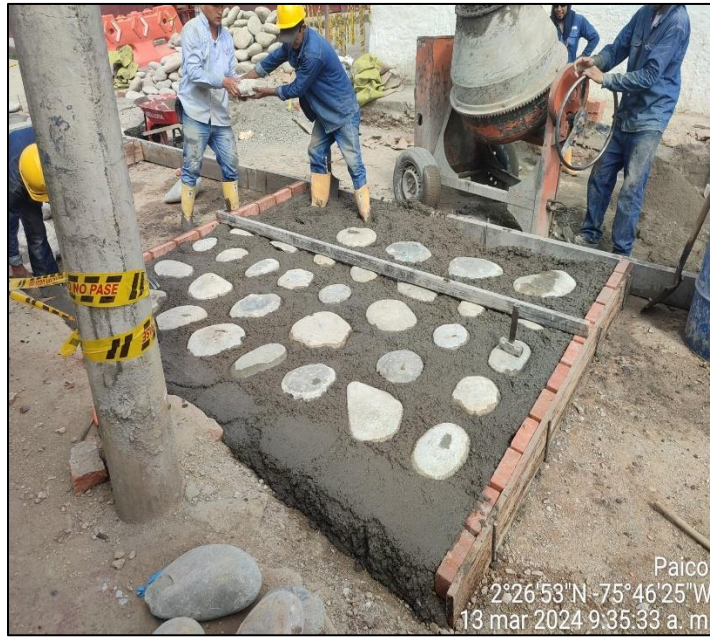
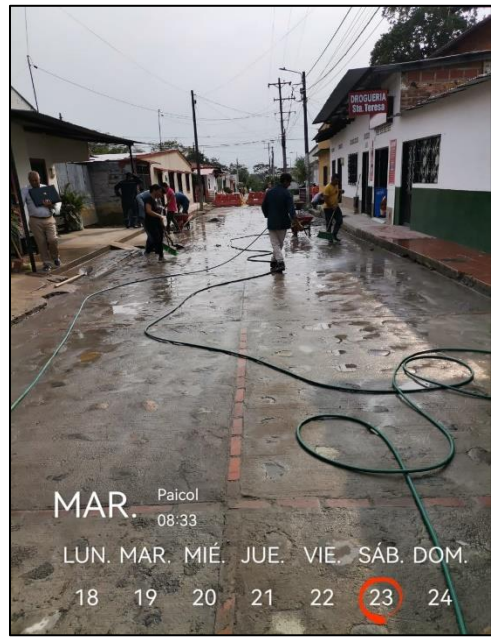
### RESTITUCIÓN DEL ENROCADO

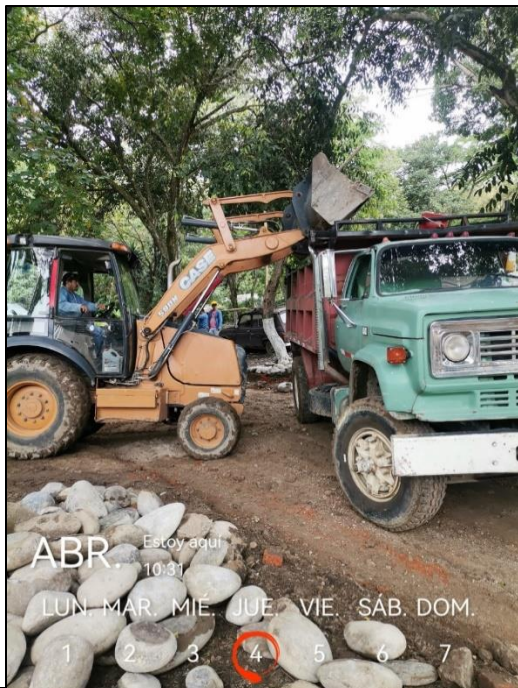
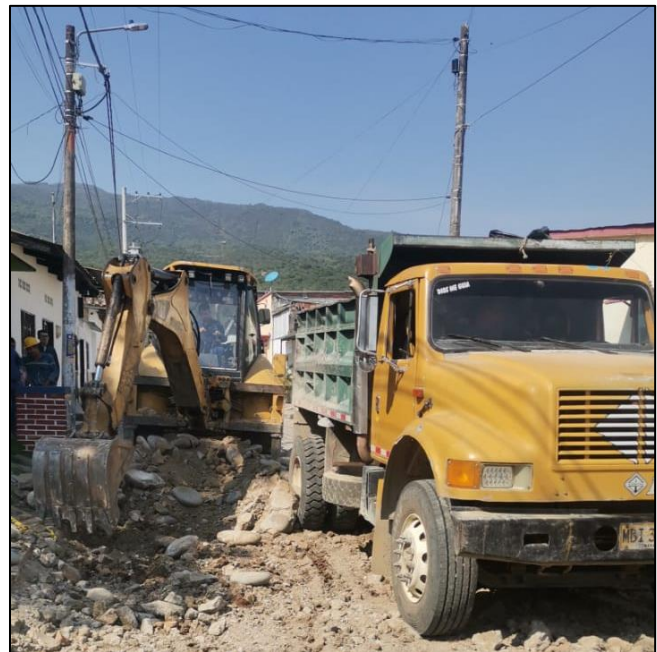
### RETIRO DE MATERIAL

- Retiro de Material: Se llevó a cabo el retiro adecuado del material sobrante generado durante las

actividades de demolición, excavación y construcción, manteniendo un entorno limpio y seguro en el área de trabajo

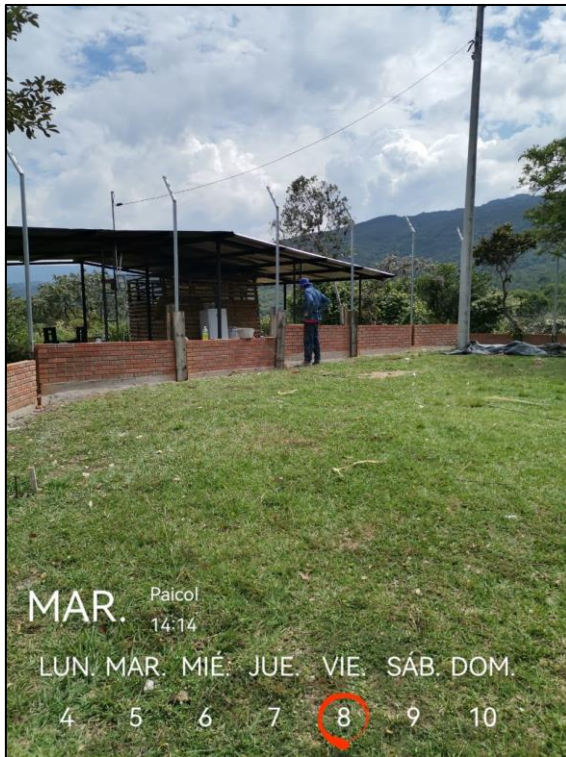
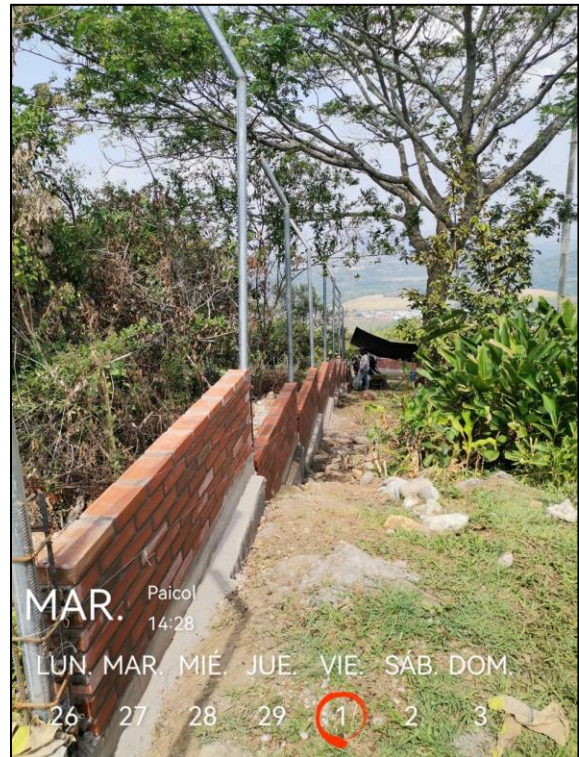
### CERRAMIENTO
