## RESUMEN DE DIAGNÓSTICO DE SEGMENTOS VIALES MEDIANTE LA METODOLOGIA PAVEMENT CONDITION INDEX - PCI

## FICHA DE DIAGNÓSTICO GENERAL

06 – CIV 1007157 PK\_ID 91019202

| | <b>INFORME MENSUAL DE INTERVENTORIA</b><br><b>No.03</b><br><b>COMPONENTE AMBIENTAL</b> | <br>CONSULTORES DONOVAN S.A.S |

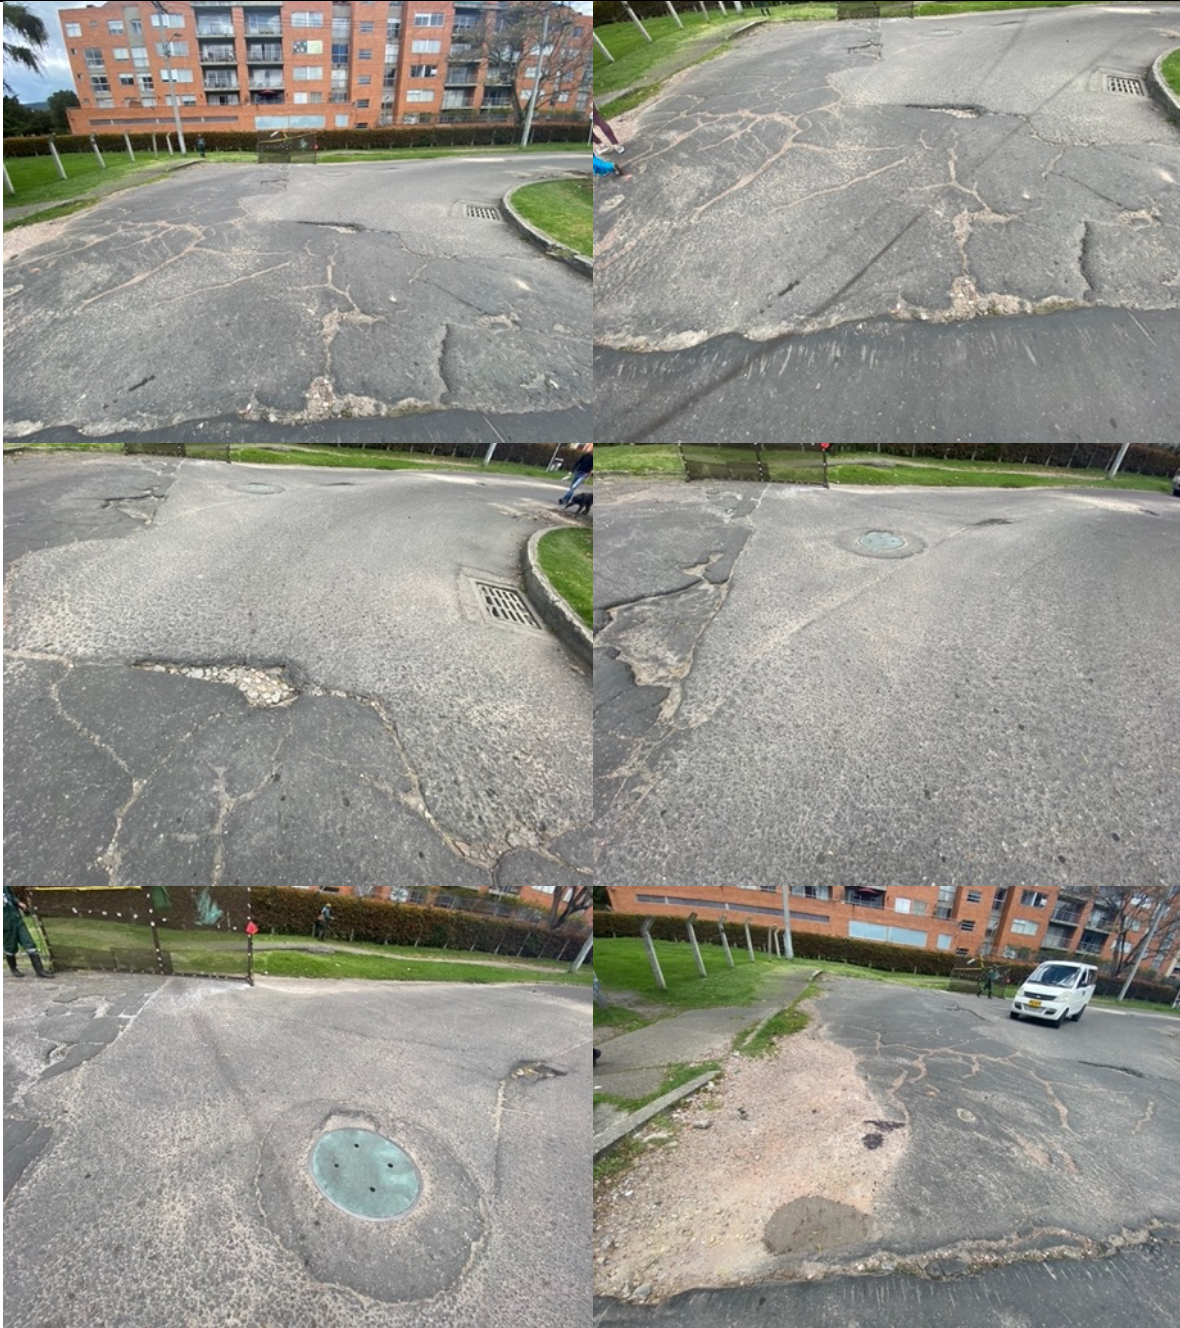
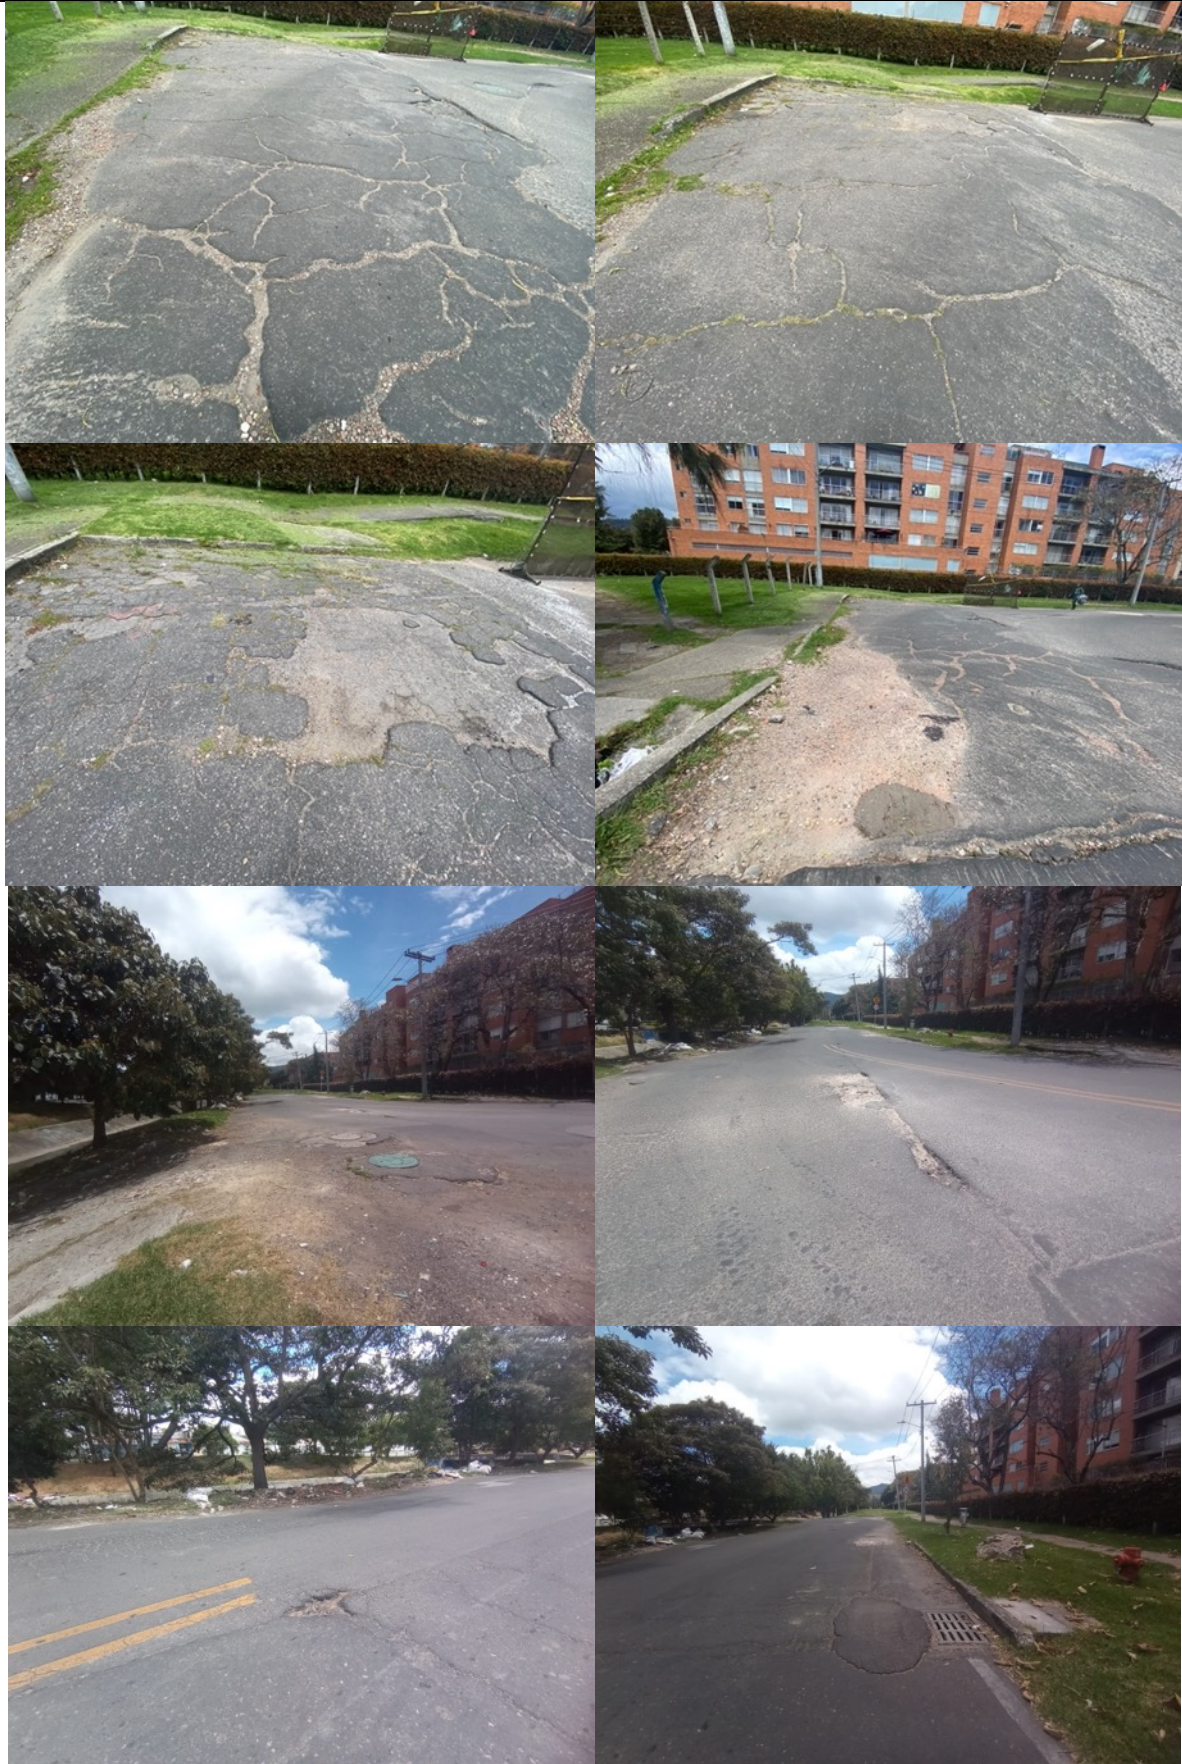
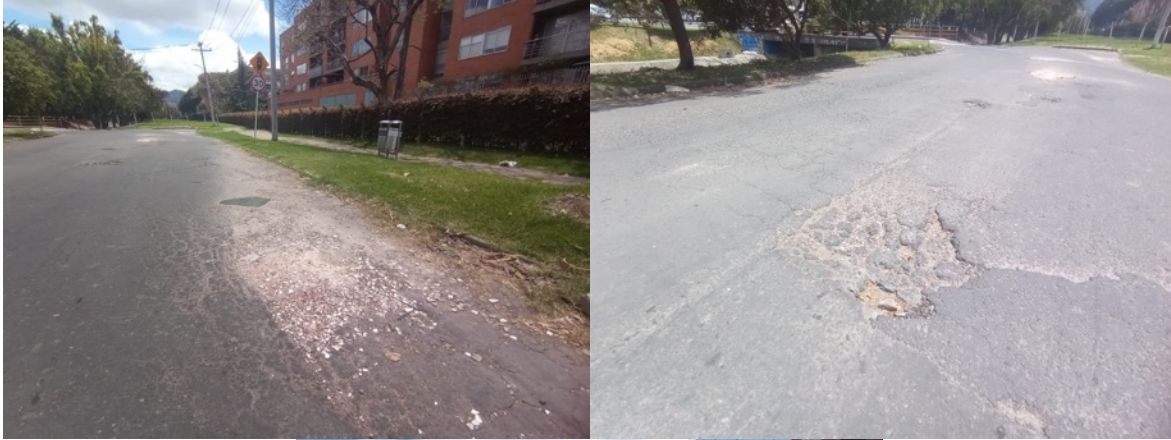
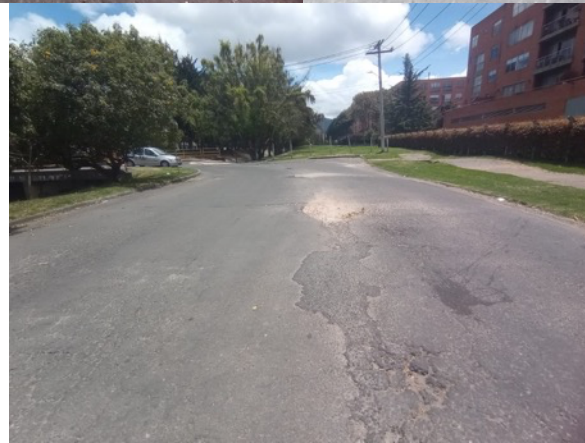
1) Piel de cocodrilo: son un conjunto de grietas interconectadas cuyo origen es la falla por fatiga de la capa de rodadura asfáltica bajo acción repetida de las cargas de tránsito. El agrietamiento se inicia en el fondo de la capa asfáltica (o base estabilizada) donde los esfuerzos y deformaciones unitarias de tensión son mayores bajo la carga de una rueda.

3) Agrietamiento en bloque: son grietas interconectadas que dividen el pavimento en pedazos aproximadamente rectangulares. Los bloques pueden variar en tamaño de 0,30 m x 0,3 m a 3,0 m x 3,0 m. Las grietas en bloque se originan principalmente por la contracción del concreto asfáltico y los ciclos de temperatura diarios (lo cual origina ciclos diarios de esfuerzo / deformación unitaria). Las grietas en bloque no están asociadas a cargas e indican que el asfalto se ha endurecido significativamente.

12) Pulimento de agregados: este daño es causado por la repetición de cargas de tránsito cuando el agregado en la superficie se vuelve suave al tacto, la adherencia con las llantas del vehículo se reduce considerablemente cuando la porción de agregado que está sobre la superficie es pequeña, la textura del pavimento no contribuye de manera significativa a reducir la velocidad del vehículo.

Con respecto a los daños reportados y el cálculo realizado se obtiene una clasificación PCI = 7,6.

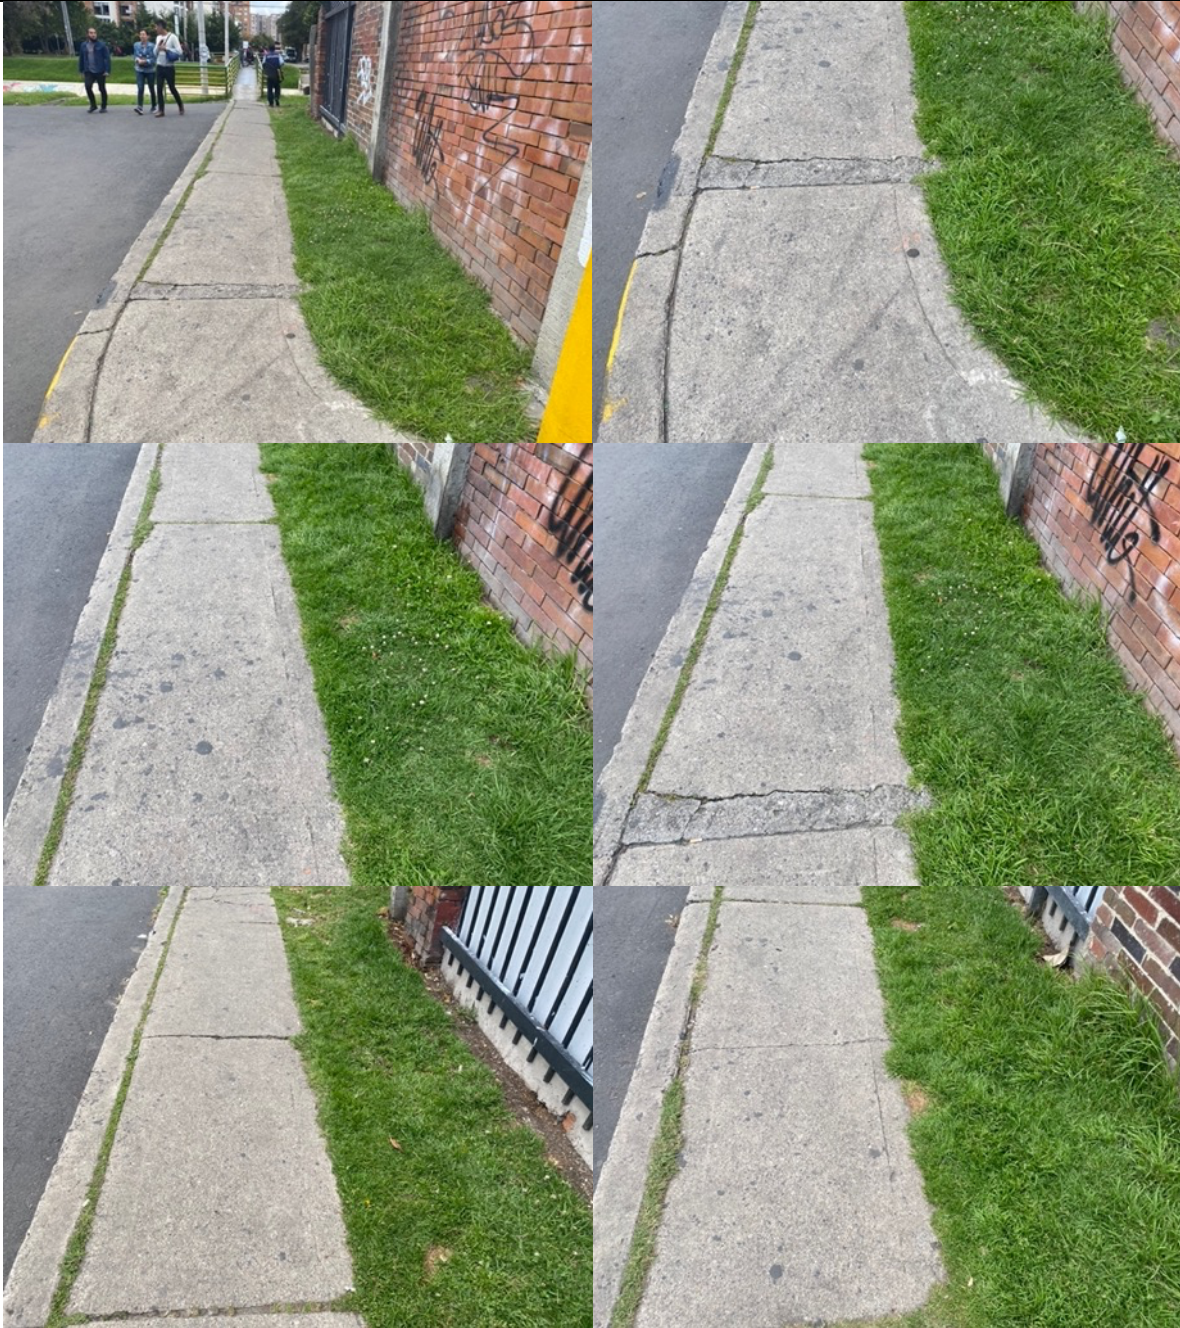
23) Losa dividida: es aquella que esta fraccionada por grietas en cuatro o más pedazos debido a sobrecarga o a soporte inadecuado. Si todos los pedazos o grietas están contenidos en una grieta de esquina, el daño se clasifica como una grieta de esquina severa. Si la losa dividida es de severidad media o alta, no se contabiliza otro tipo de daño.

26) daño del sello de la junta: Es cualquier condición que permite que suelo o roca se acumule en las juntas, o que permite la infiltración de agua en forma importante. La acumulación de material incompresible impide que la losa se expanda y puede resultar en fragmentación, levantamiento o descascaramiento de los bordes de la junta

Con respecto a los daños reportados y el cálculo realizado se obtiene una clasificación PCI = 20,5.

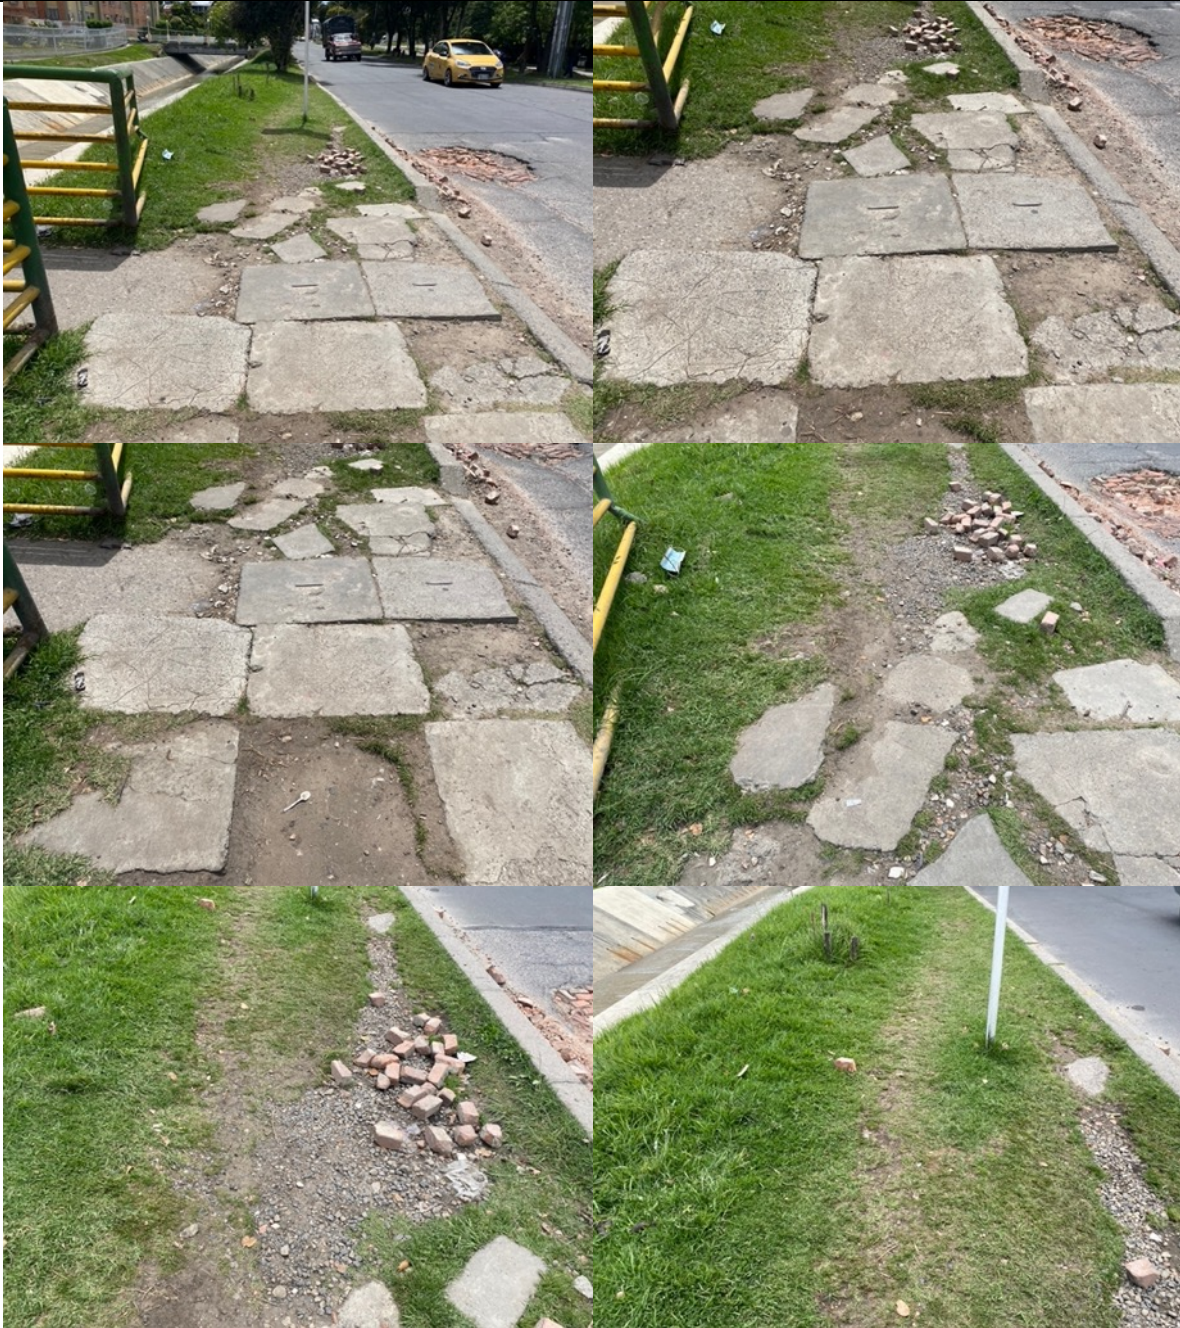
23) Losa dividida: es aquella que esta fraccionada por grietas en cuatro o más pedazos debido a sobrecarga o a soporte inadecuado. Si todos los pedazos o grietas están contenidos en una grieta de esquina, el daño se clasifica como una grieta de esquina severa. Si la losa dividida es de severidad media o alta, no se contabiliza otro tipo de daño.

26) daño del sello de la junta: Es cualquier condición que permite que suelo o roca se acumule en las juntas, o que permite la infiltración de agua en forma importante. La acumulación de material incompresible impide que la losa se expanda y puede resultar en fragmentación, levantamiento o descascaramiento de los bordes de la junta.

Con respecto a los daños reportados y el cálculo realizado se obtiene una clasificación PCI = 24,4.

La evaluación estructural no se realiza debido a que los daños permiten evidenciar baja de capacidad de soporte.

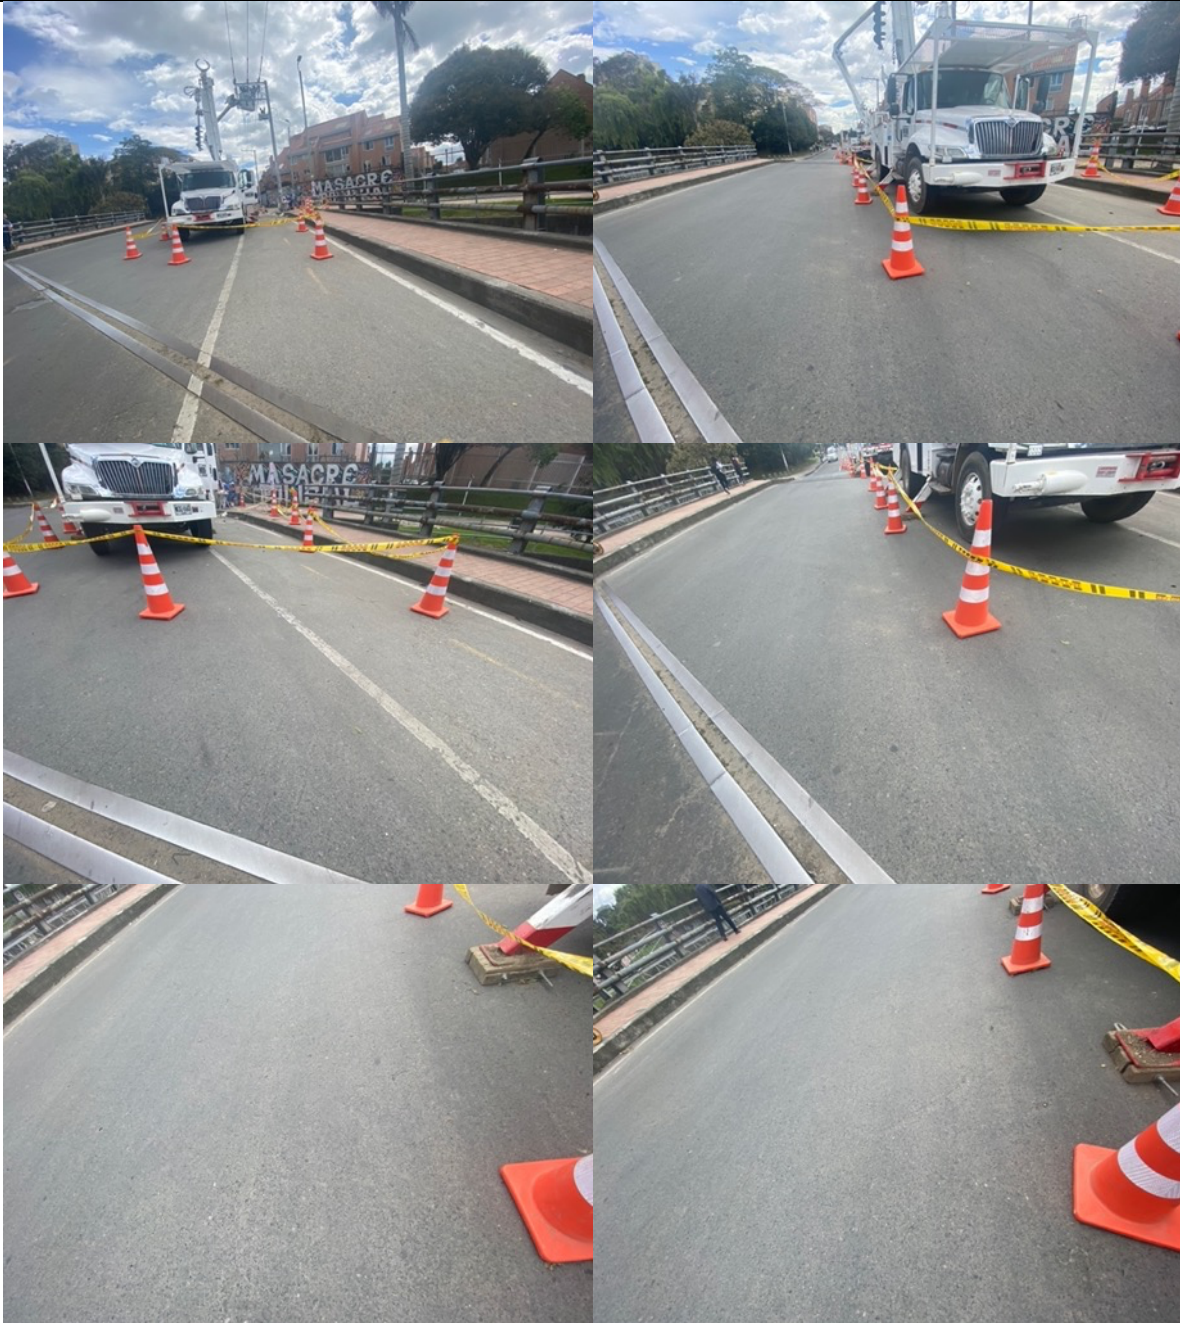
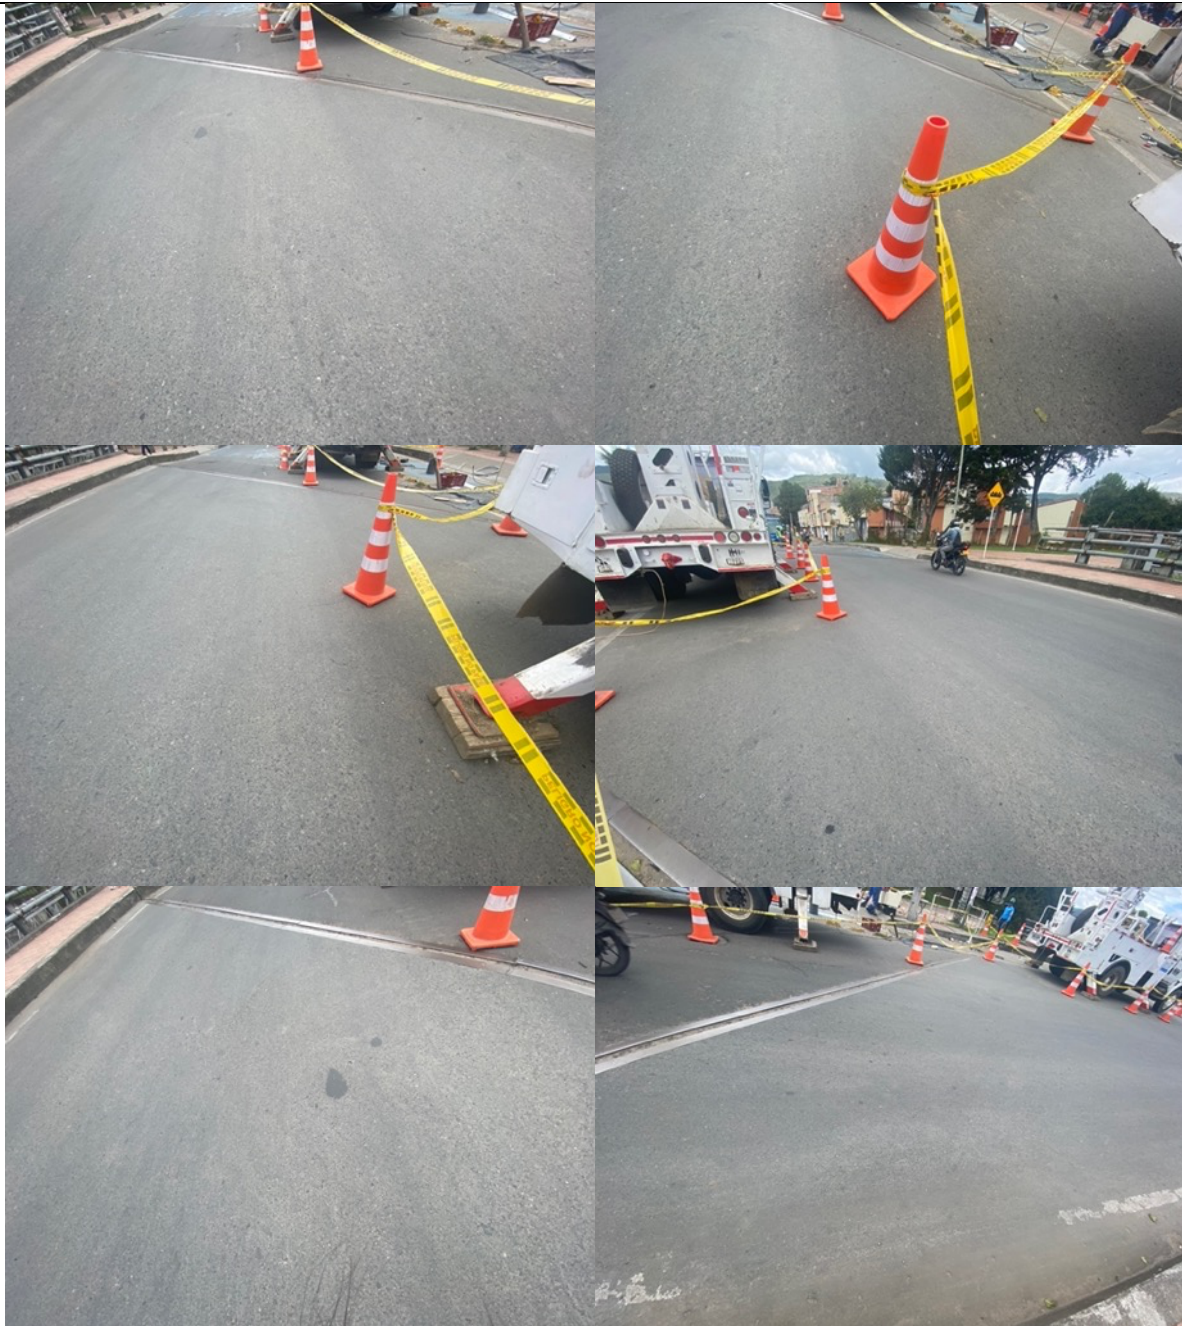
No se evidencian daños.

Con respecto a los daños reportados y el cálculo realizado se obtiene una clasificación PCI = 100,0.

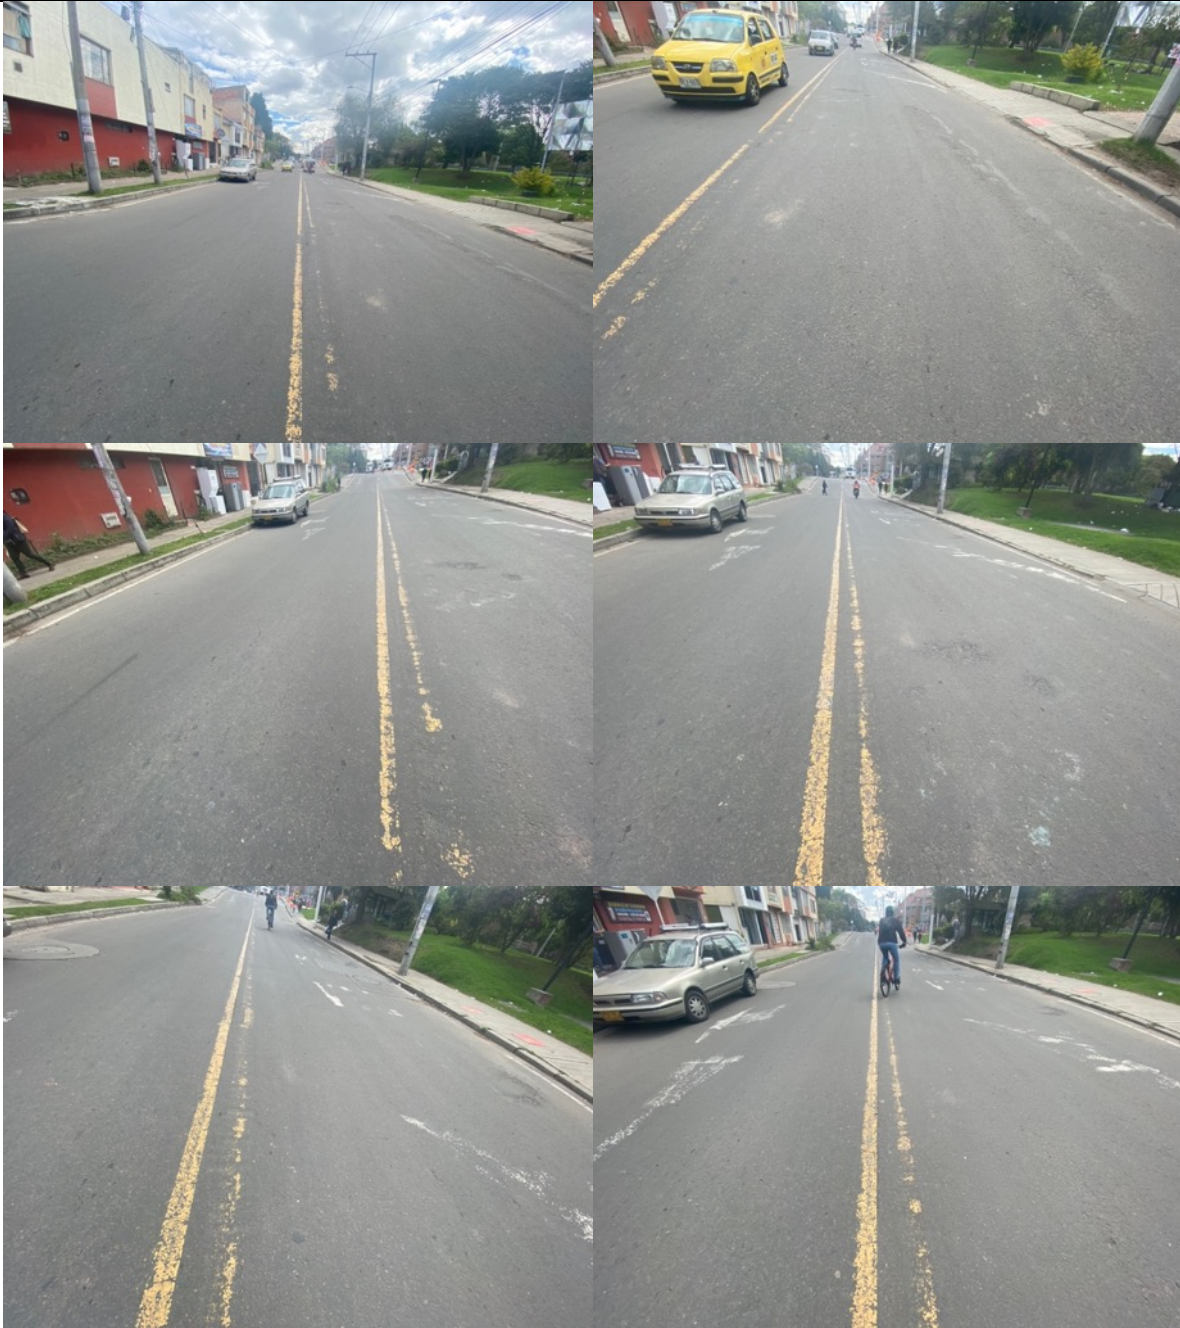
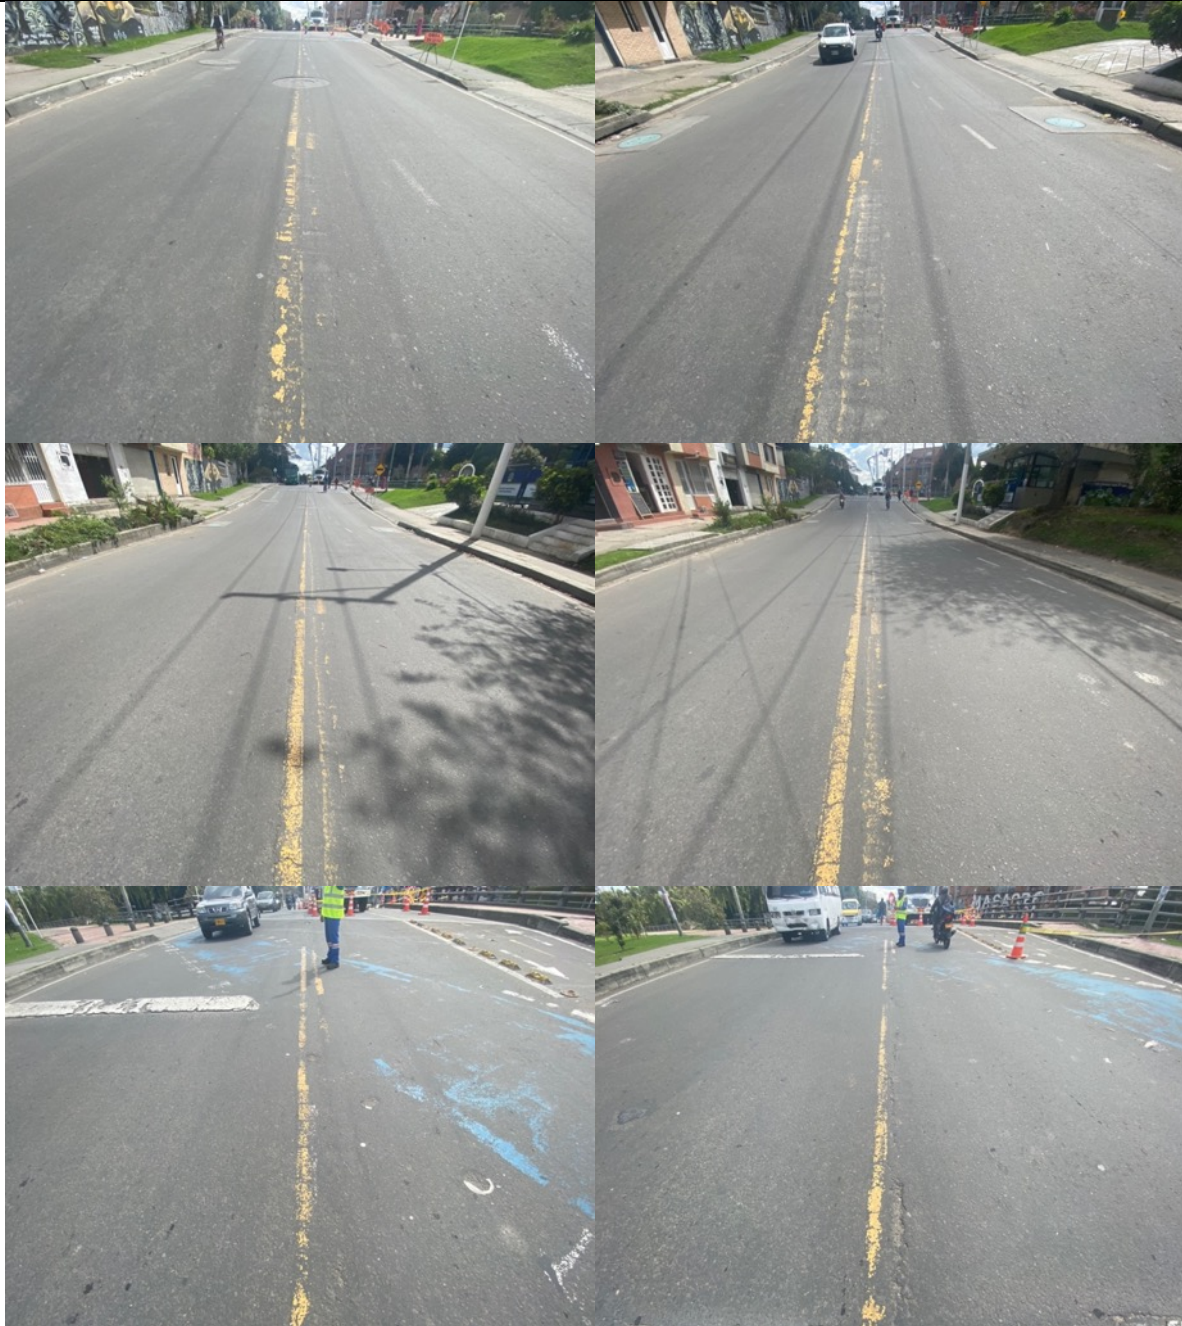
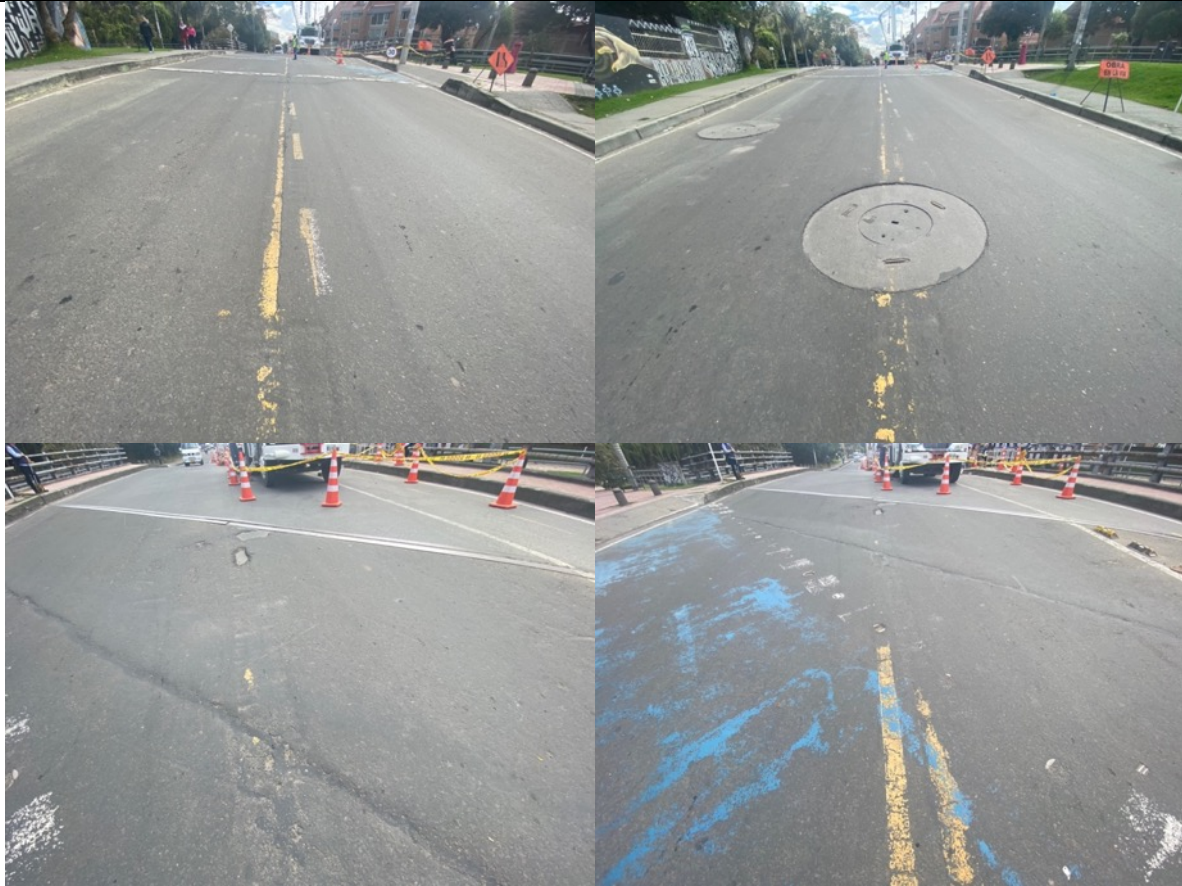
11) Parcheo: es un área de pavimento la cual ha sido remplazada con material nuevo para reparar el pavimento existente. Un parche se considera un defecto no importa que tan bien se comporte (usualmente, un área parchada o el área adyacente no se comportan tan bien como la sección original de pavimento). Por lo general se encuentra alguna rugosidad está asociada con este daño.

14) Cruce de vía férrea: Los defectos asociados al cruce de vía férrea son depresiones o abultamientos alrededor o entre los rieles.  
100.

Con respecto a los daños reportados y el cálculo realizado se obtiene una clasificación PCI = 81,0.

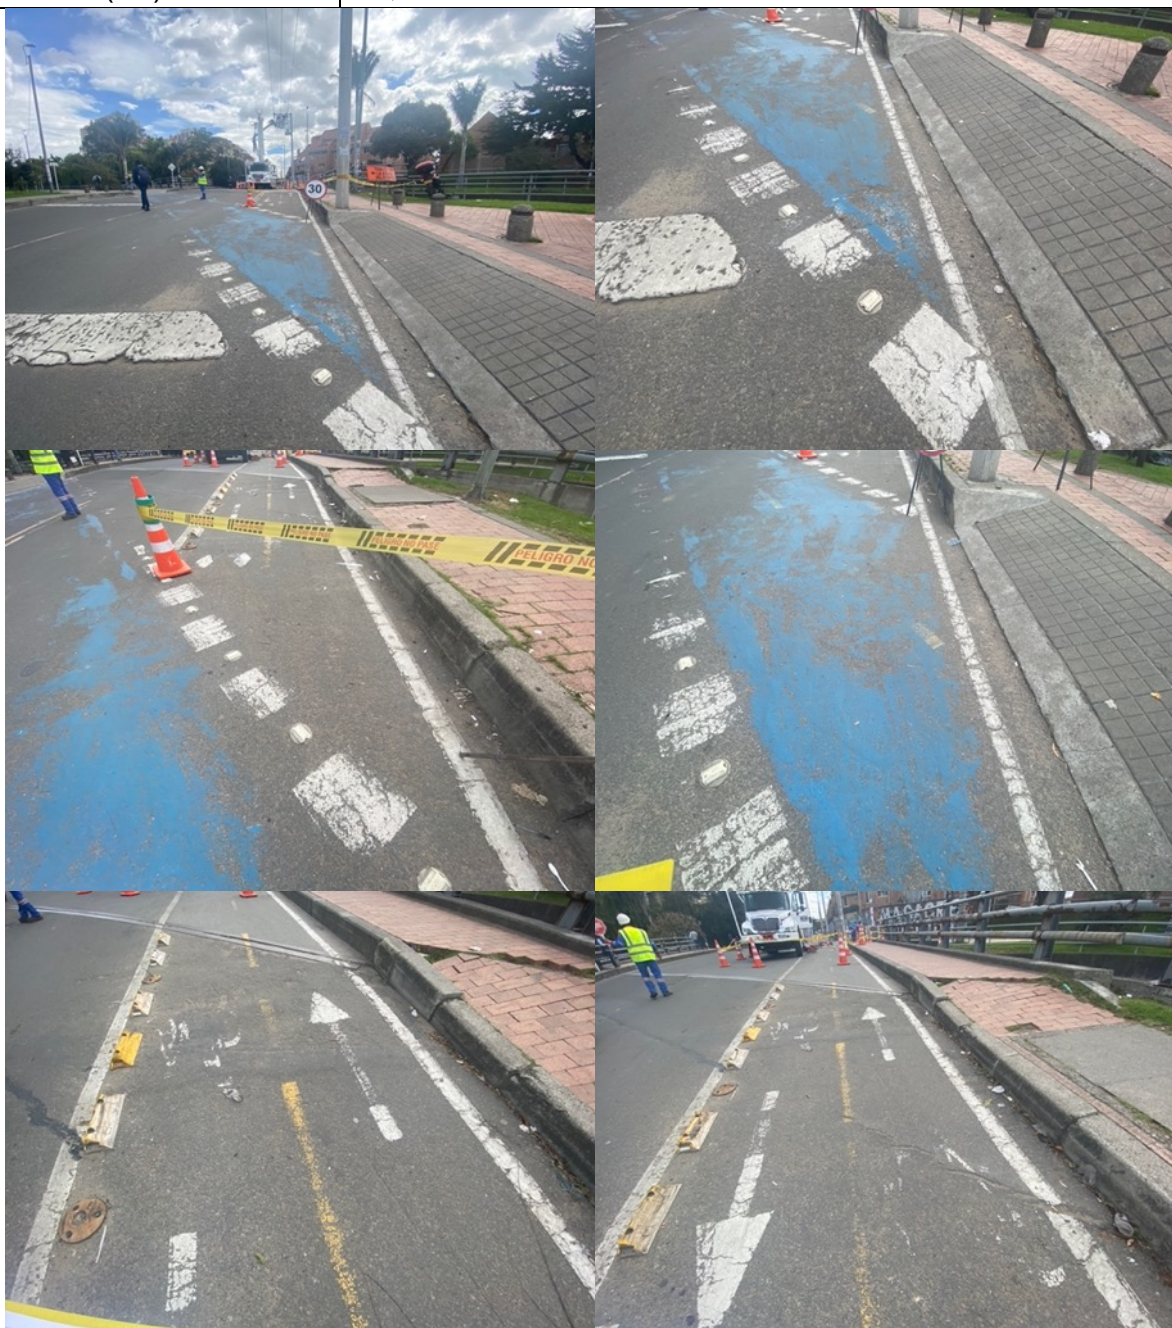
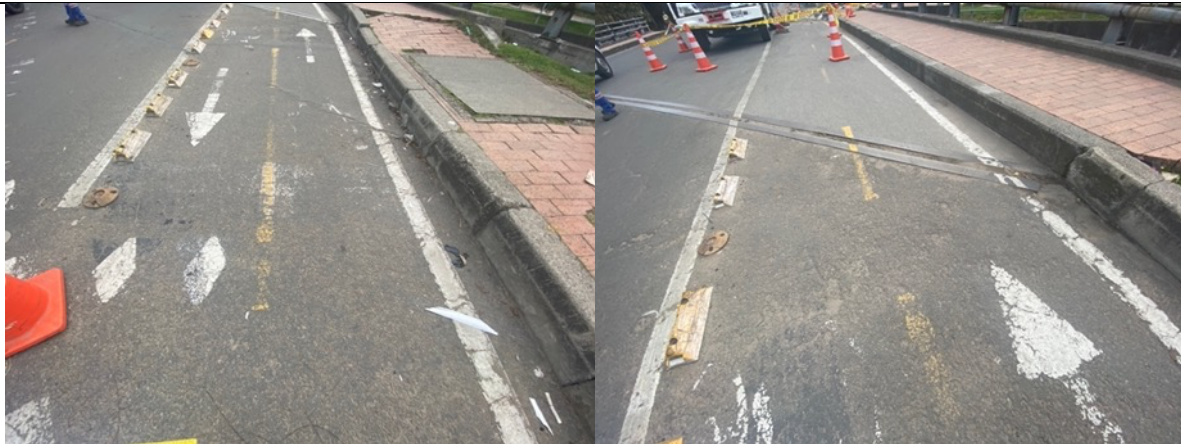
10) Grietas longitudinales: son paralelas al eje del pavimento o a la dirección de construcción y pueden ser causadas por una junta de carril del pavimento pobremente construida, o la contracción de la superficie de concreto asfáltico debido a bajas temperaturas o al endurecimiento del asfalto o al ciclo diario de temperatura.

Grietas transversales: se extienden a través del pavimento en ángulos aproximadamente rectos al eje del mismo o a la dirección de construcción. Usualmente, este tipo de grietas no está asociado con carga.

Con respecto a los daños reportados y el cálculo realizado se obtiene una clasificación PCI = 56.
