## RESUMEN DE DIAGNÓSTICO DE SEGMENTOS VIALES MEDIANTE LA METODOLOGIA PAVEMENT CONDITION INDEX - PCI

## FICHA DE DIAGNÓSTICO GENERAL

06 – CIV 1007157 PK\_ID 91019202

| | <b>INFORME MENSUAL DE INTERVENTORIA</b><br><b>No.03</b><br><b>COMPONENTE AMBIENTAL</b> | <br>CONSULTORES DONOVAN S.A.S |

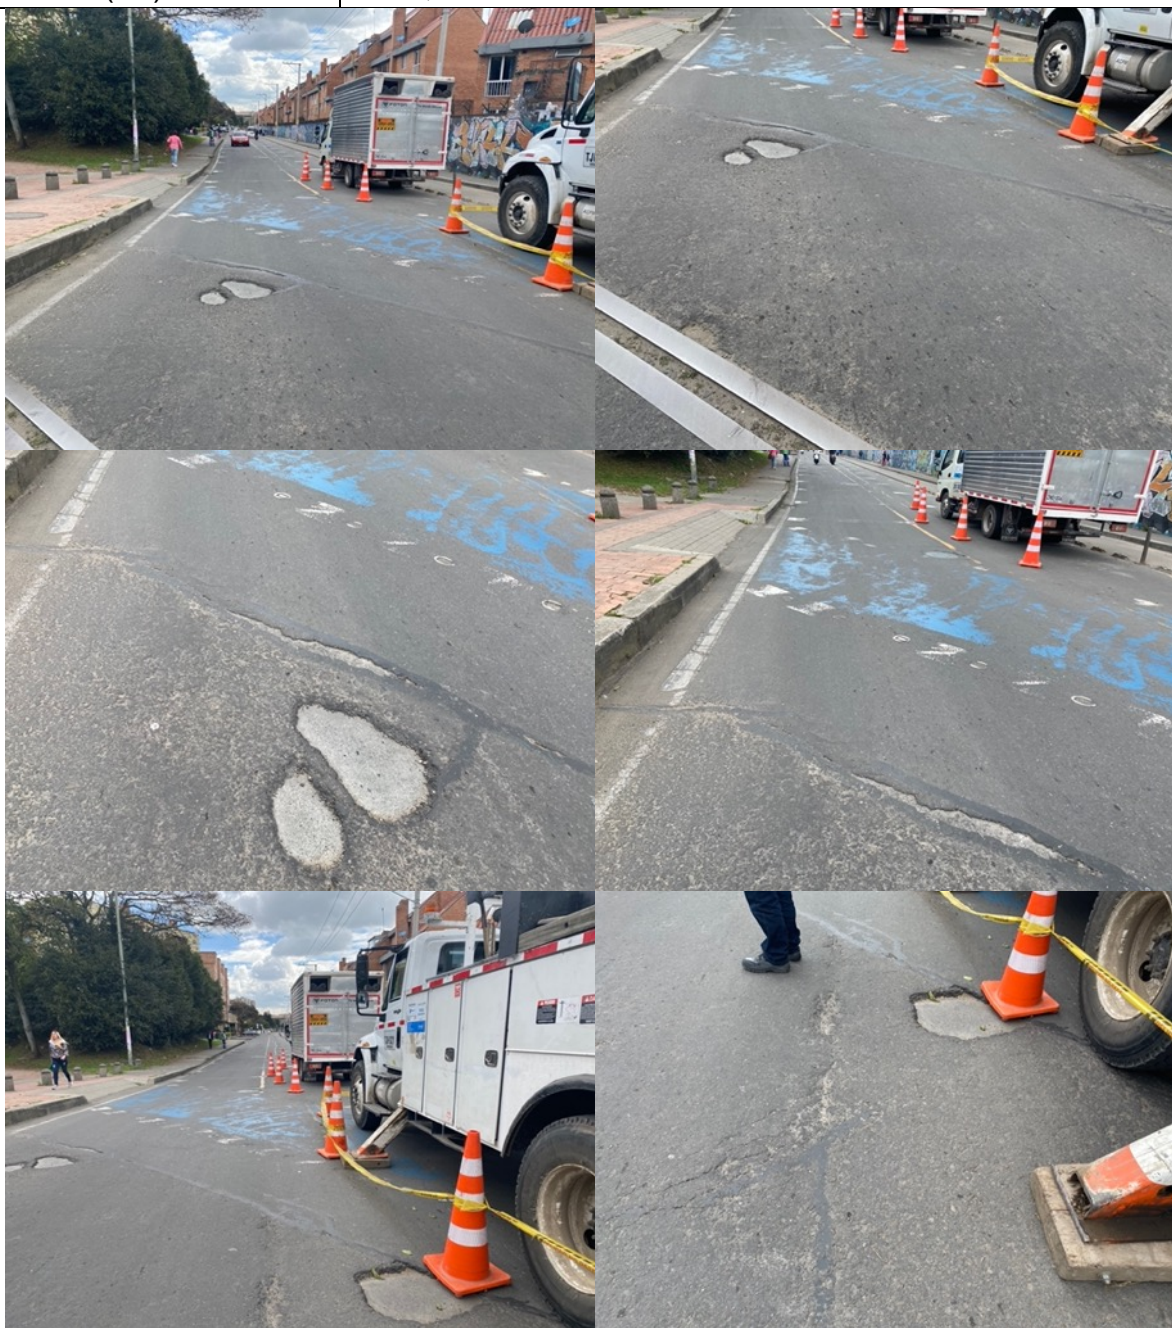
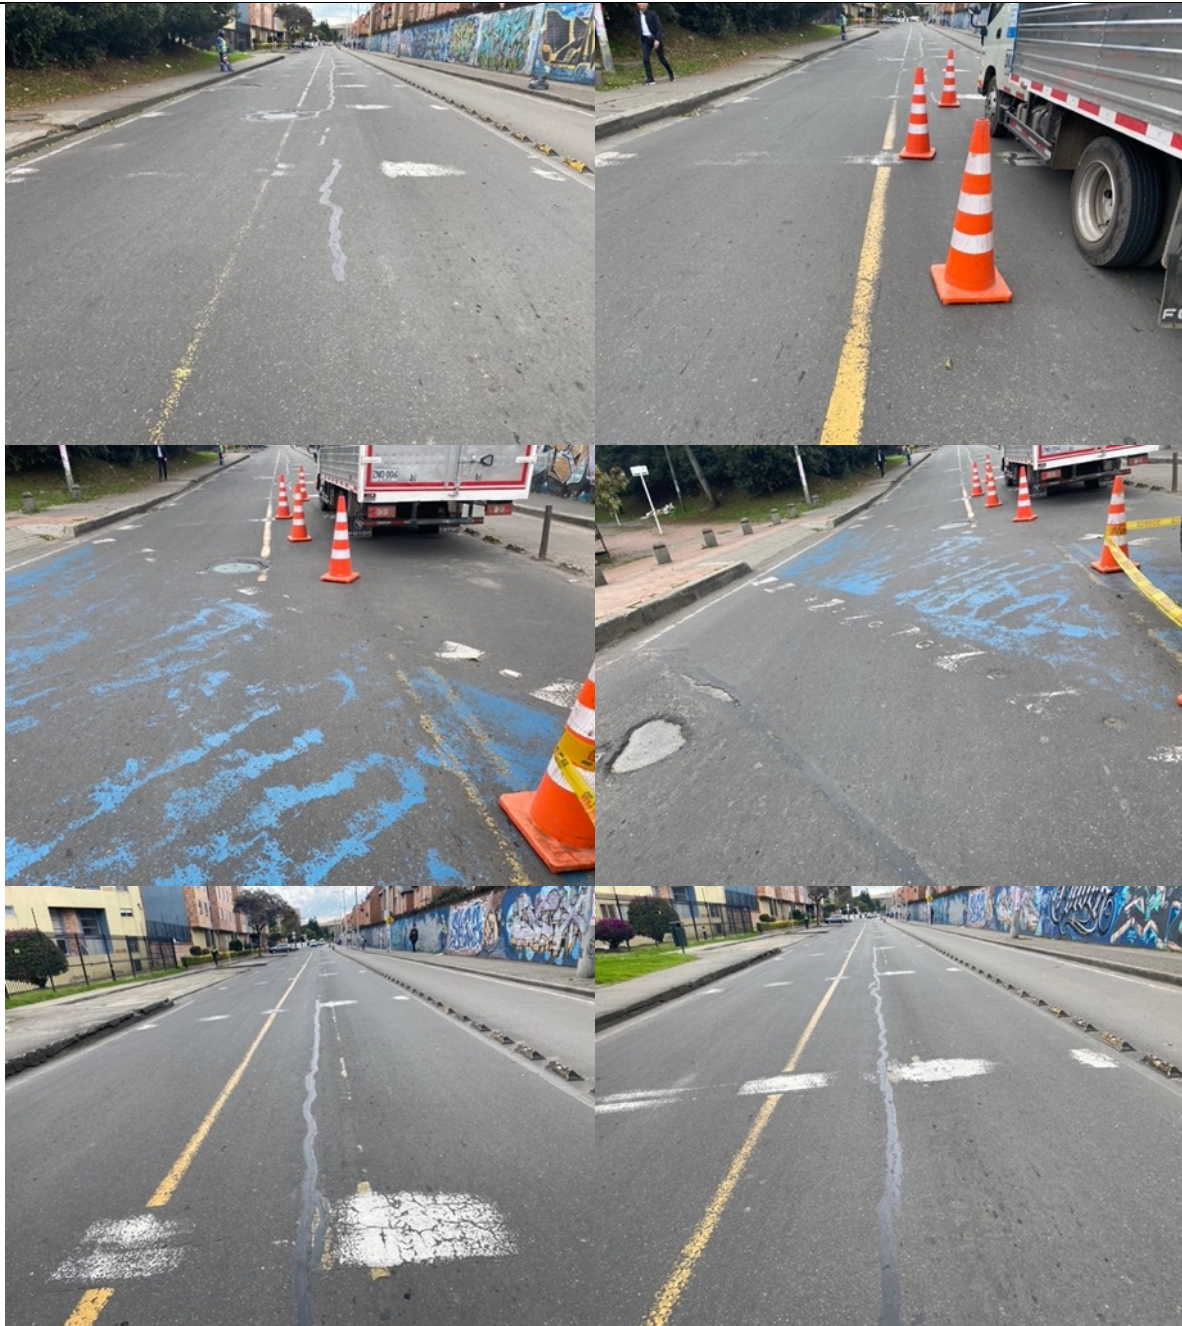
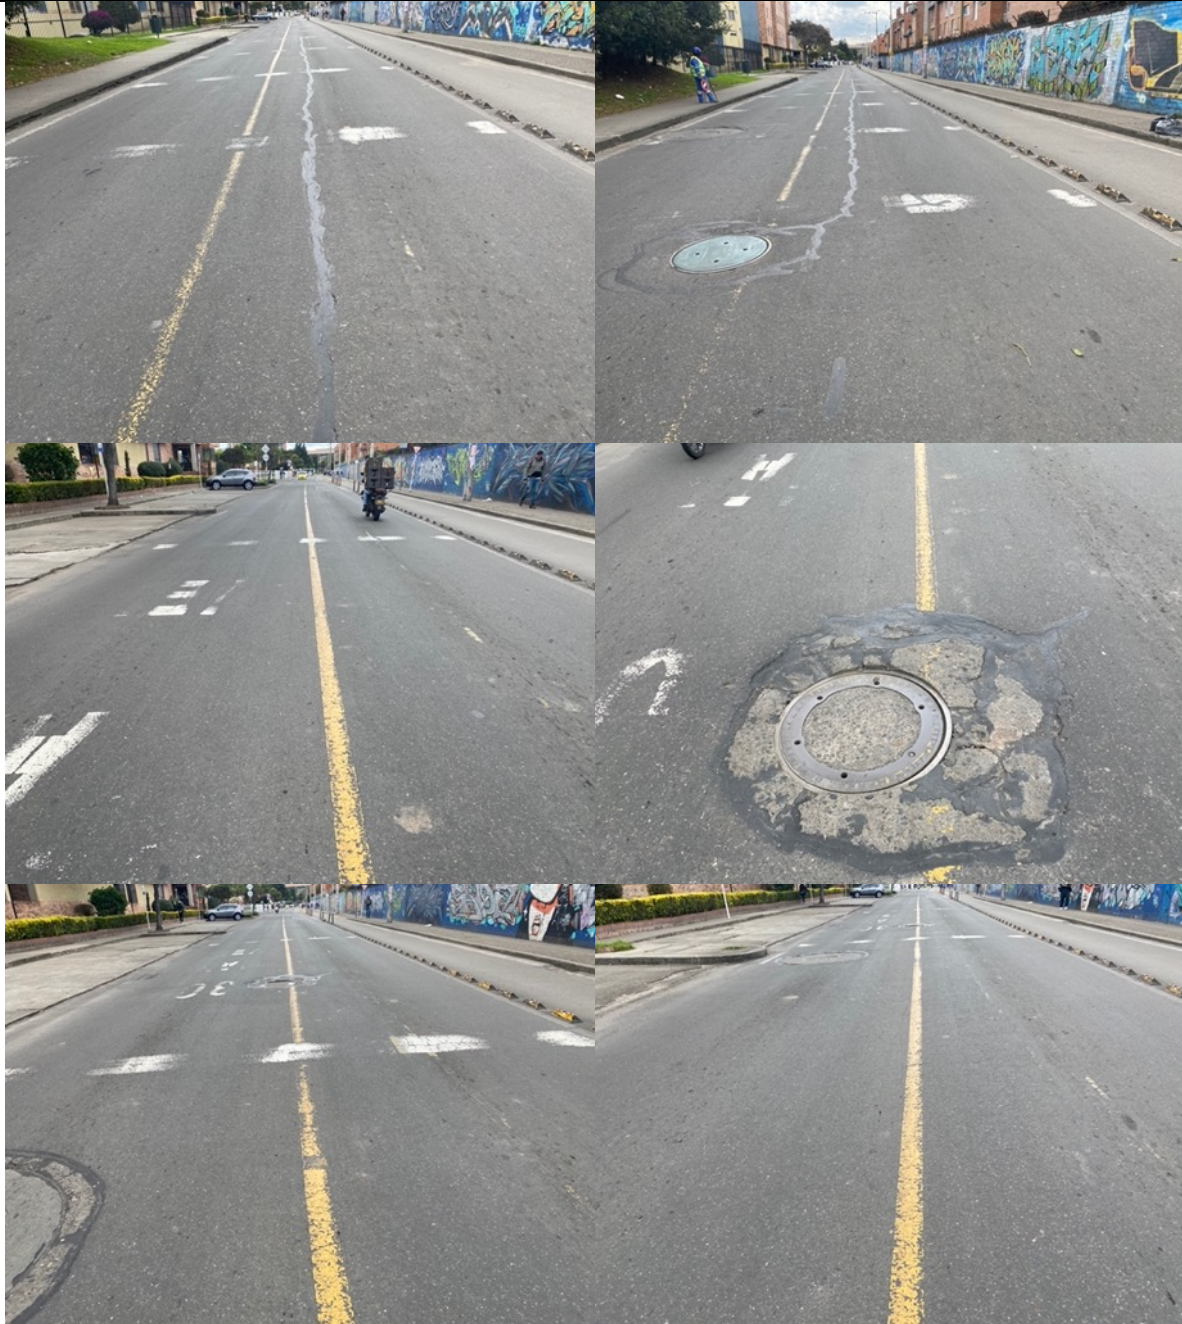
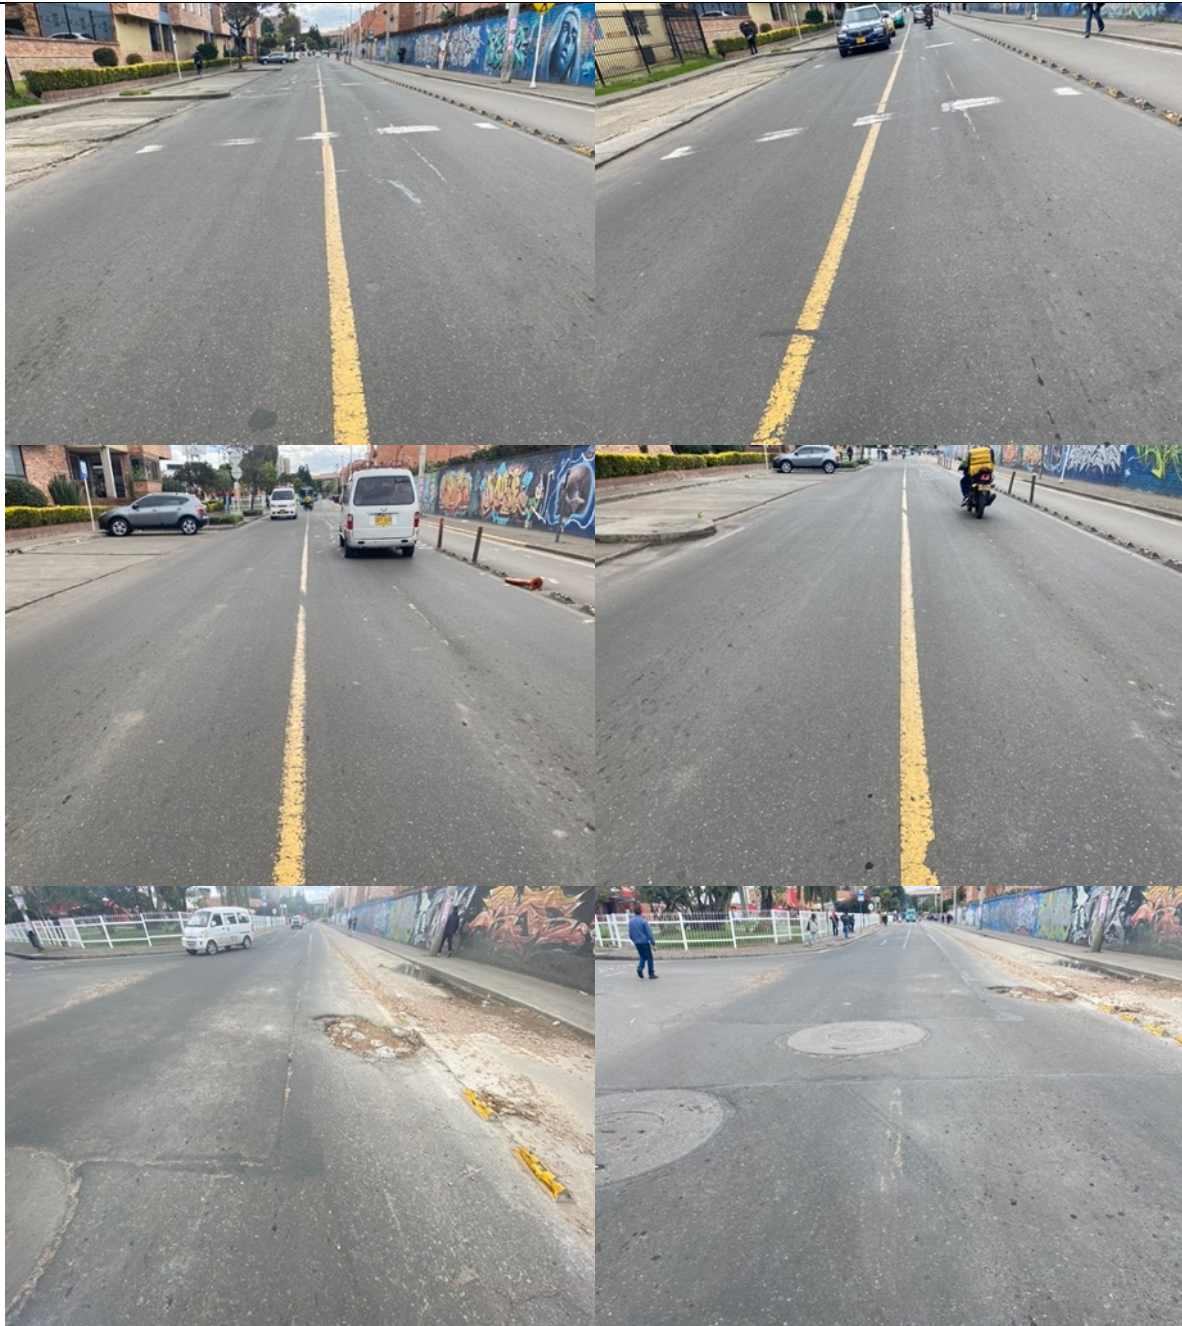
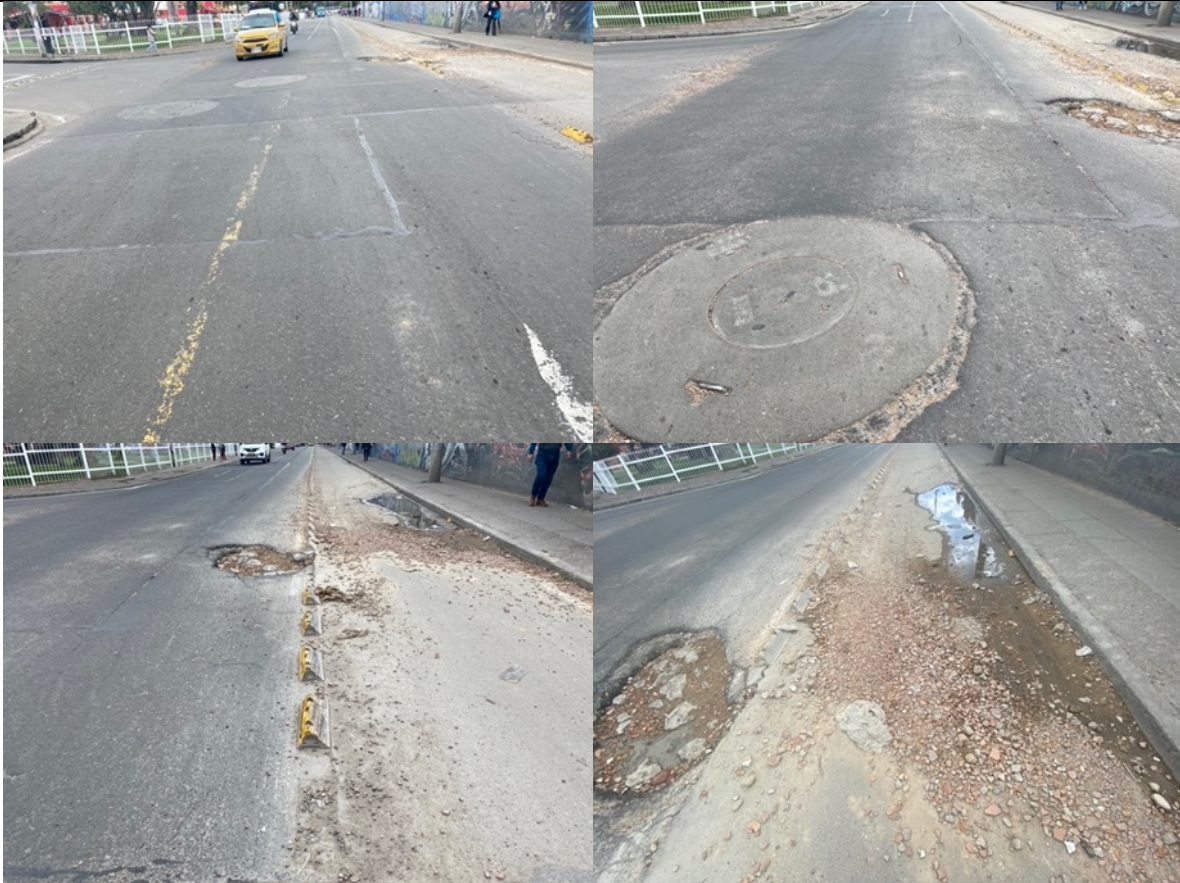
4) Hundimientos: son distorsiones y desplazamientos que ocurren sobre grandes áreas del pavimento, causando grandes o largas depresiones en el mismo, se llaman “ondulaciones”.

11) Parcheo: es un área de pavimento la cual ha sido remplazada con material nuevo para reparar el pavimento existente. Un parche se considera un defecto no importa que tan bien se comporte (usualmente, un área parchada o el área adyacente no se comportan tan bien como la sección original de pavimento). Por lo general se encuentra alguna rugosidad está asociada con este daño.

Con respecto a los daños reportados y el cálculo realizado se obtiene una clasificación PCI = 77,8.

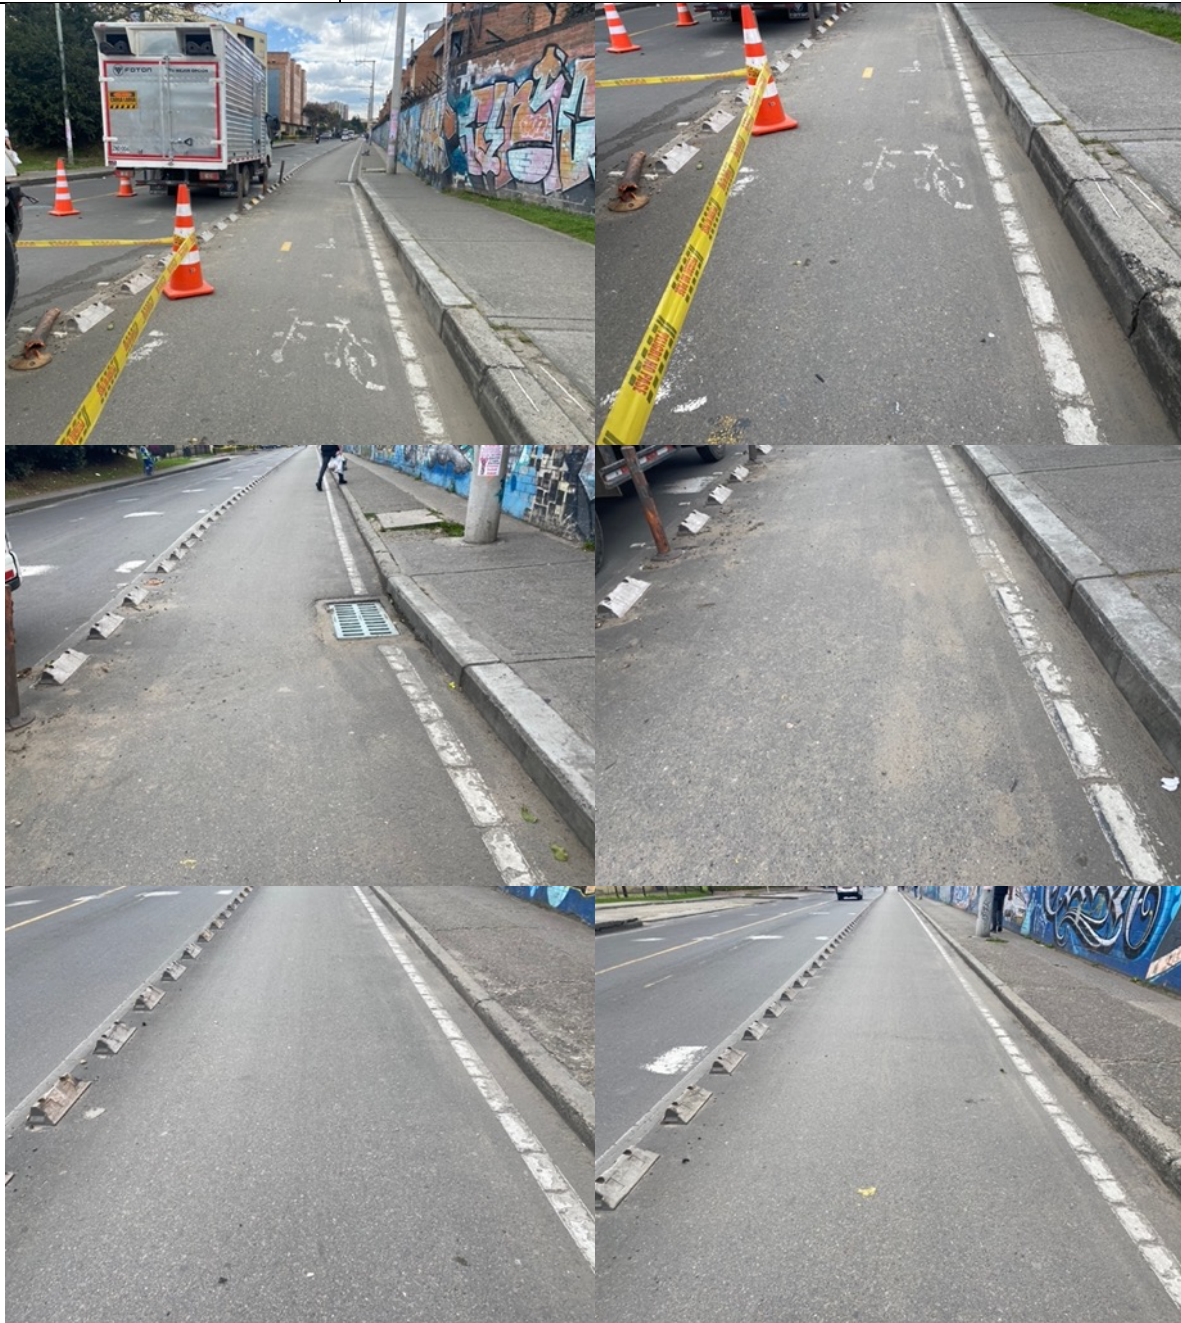
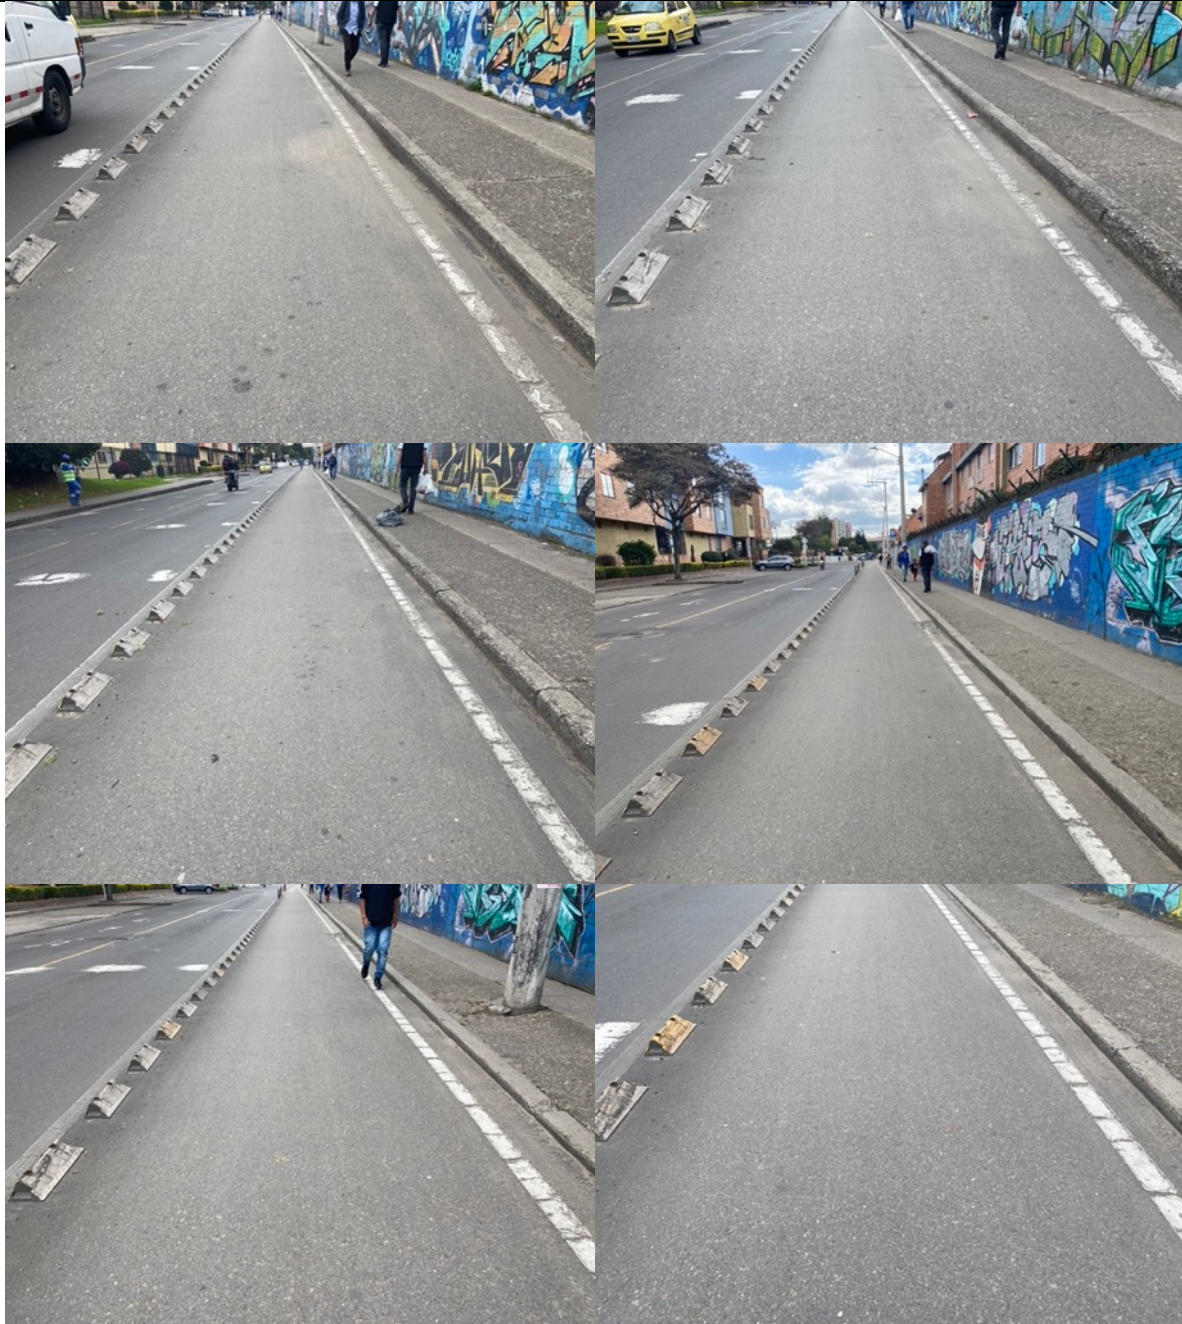
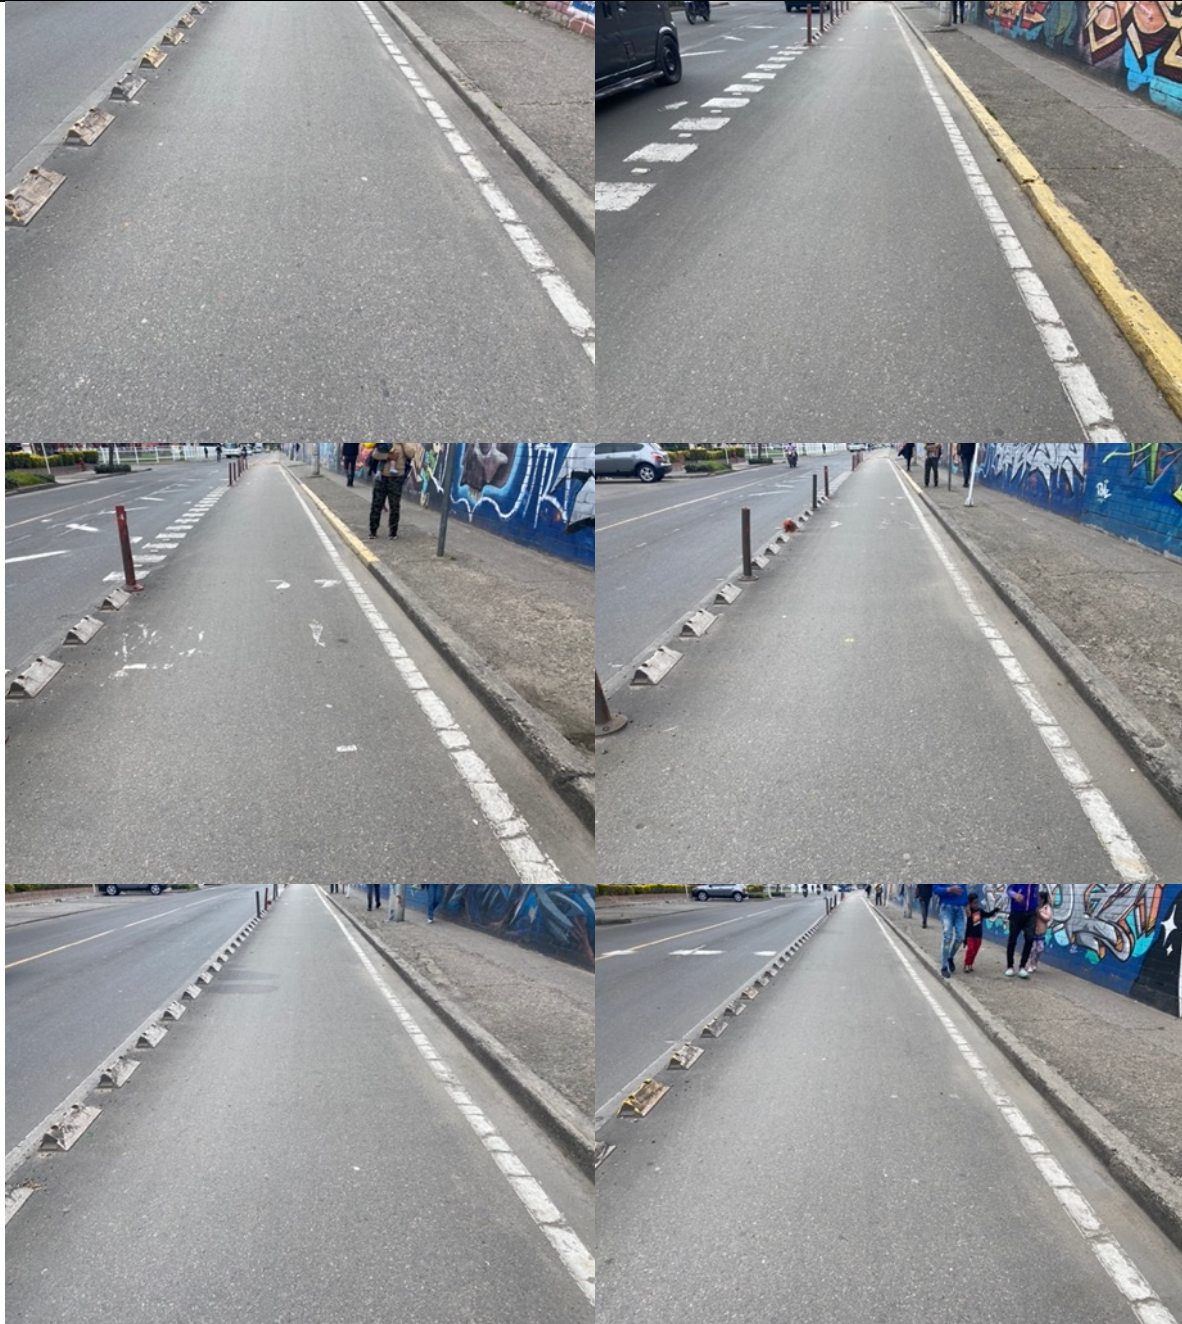
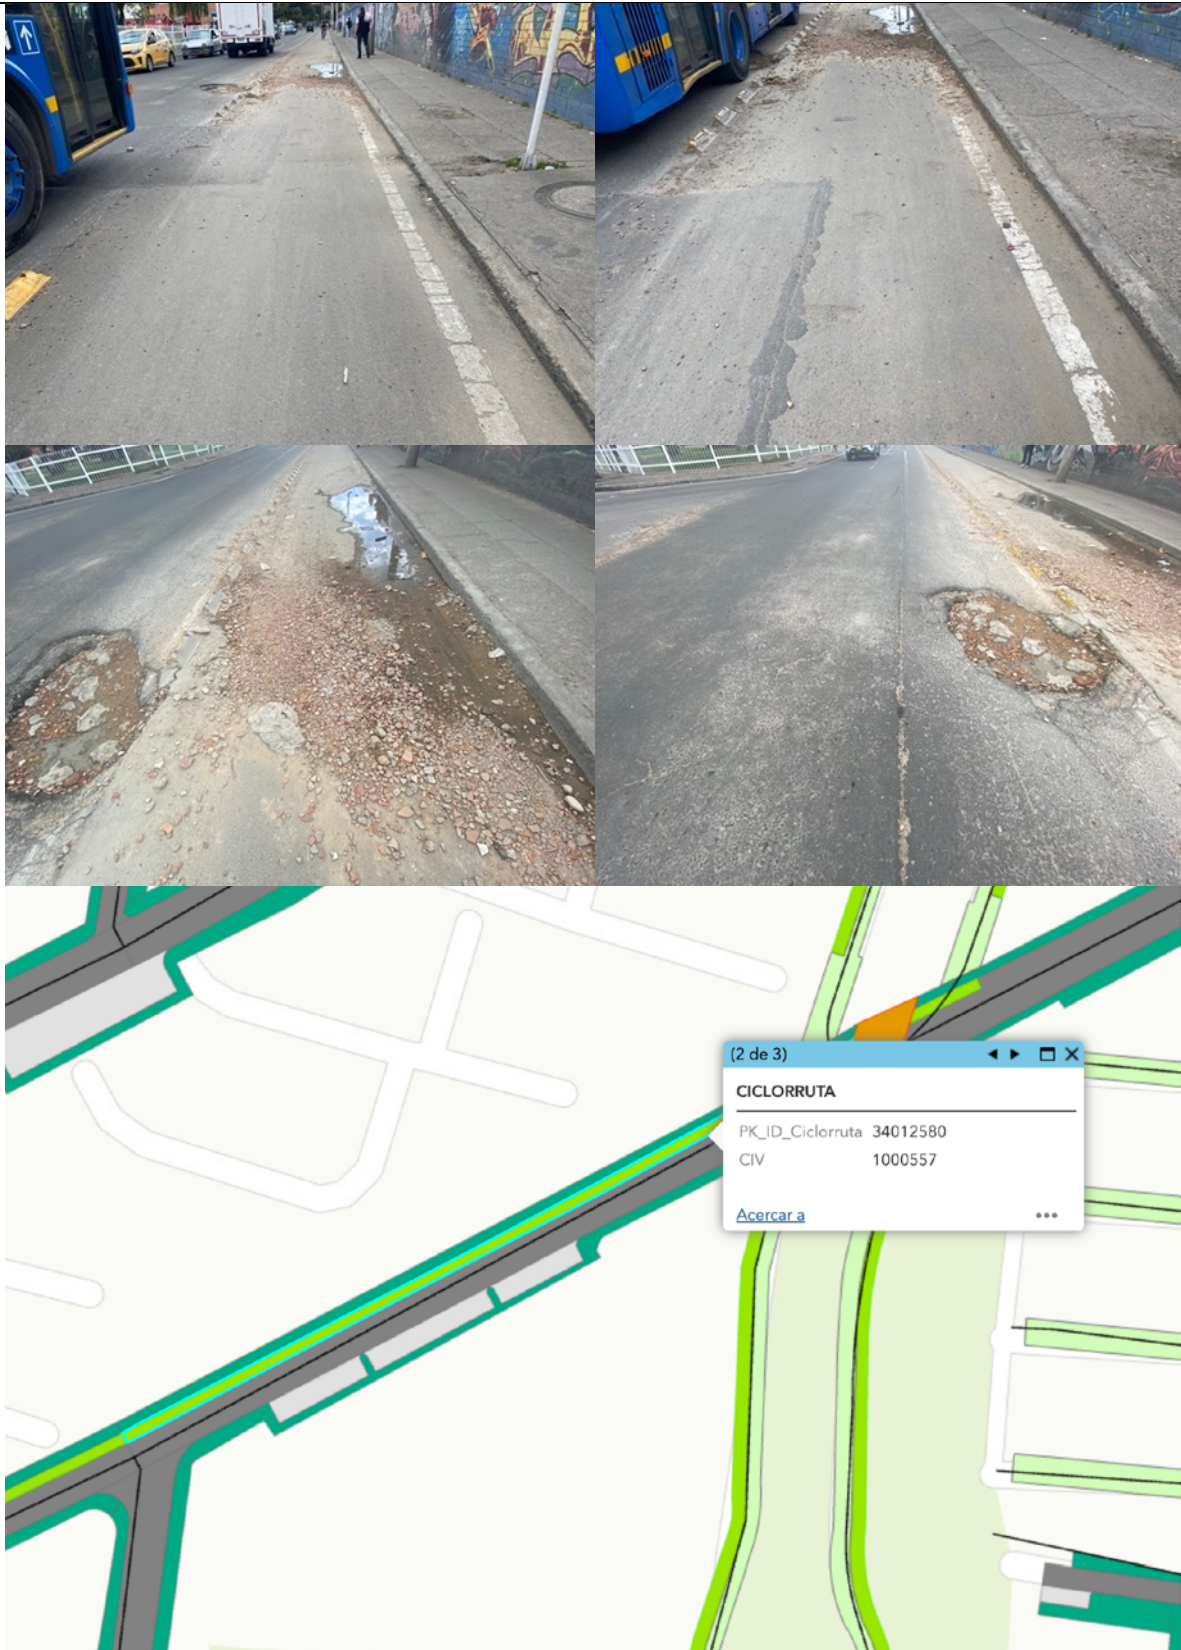
4) Hundimientos: son distorsiones y desplazamientos que ocurren sobre grandes áreas del pavimento, causando grandes o largas depresiones en el mismo, se llaman “ondulaciones”.

11) Parcheo: es un área de pavimento la cual ha sido remplazada con material nuevo para reparar el pavimento existente. Un parche se considera un defecto no importa que tan bien se comporte (usualmente, un área parchada o el área adyacente no se comportan tan bien como la sección original de pavimento). Por lo general se encuentra alguna rugosidad está asociada con este daño.

Con respecto a los daños reportados y el cálculo realizado se obtiene una clasificación PCI = 78,2.

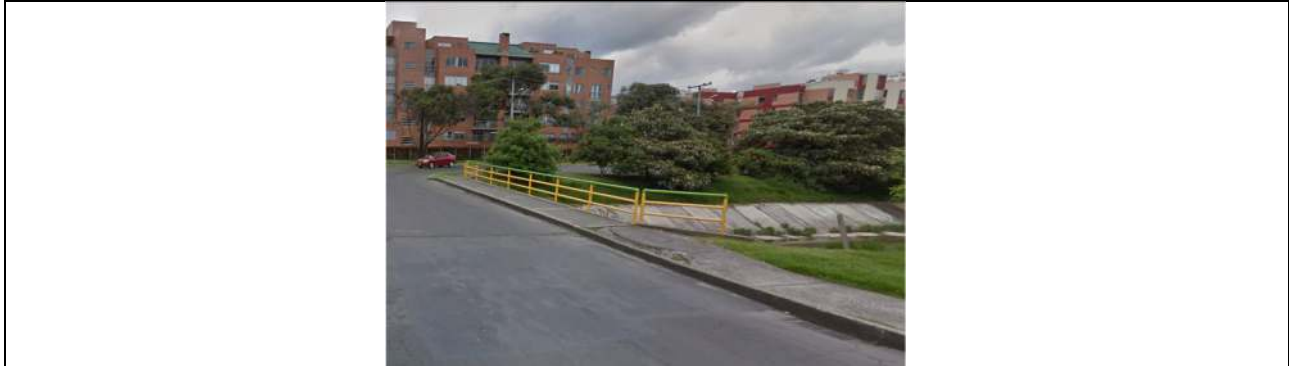
#### CL 159 ENTRE AK 15 Y AK 15

- **Características Físicas y Geométricas:**

**Andenes:** El costado de ambos andenes norte – sur, se encuentra en concreto en buen estado con un ancho promedio de 2m.

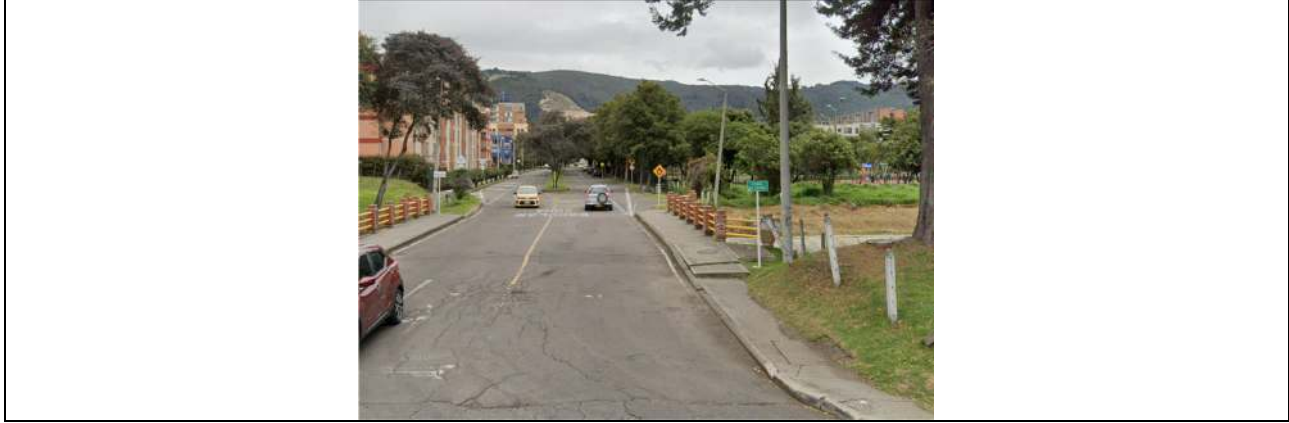
#### CL 155 ENTRE AK 15 Y KR 14BIS

- **Características Físicas y Geométricas:**

**Andenes:** El costado de ambos andenes norte – sur, se encuentra en concreto en estado regular con un ancho promedio de 2m.

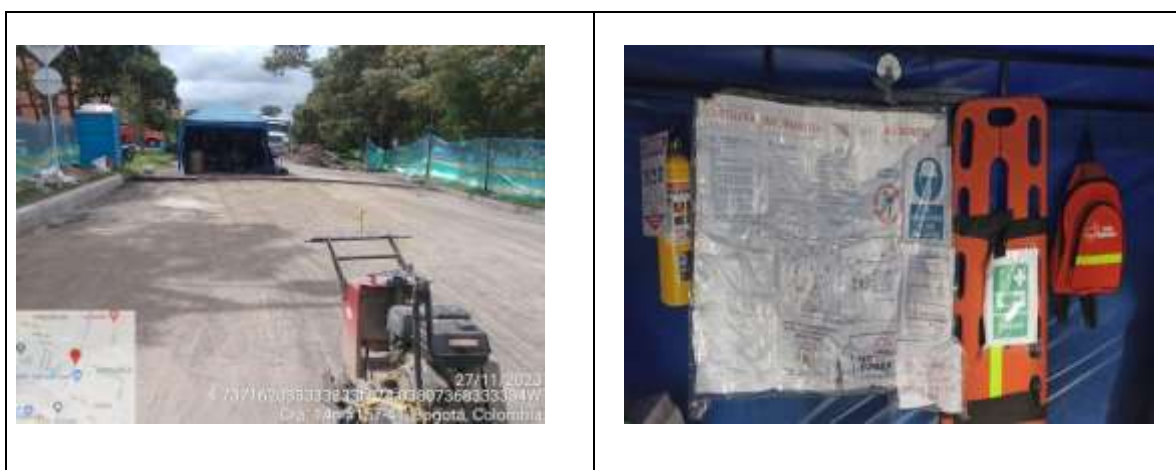
El contratista realizó la instalación de una carpa para cambio de ropas de los trabajadores en el puente de la Av Kr 15 con CL 159, en estas se ubicaron kit de emergencias (botiquín, extintor y camilla), cartelera con información ambiental y SST. Se efectuó seguimiento a las jornadas de orden y aseo que realizaran todos los días en los segmentos en ejecución.

Ilustración 2. Carpa puente AV CRA 15 CON CALLE 159

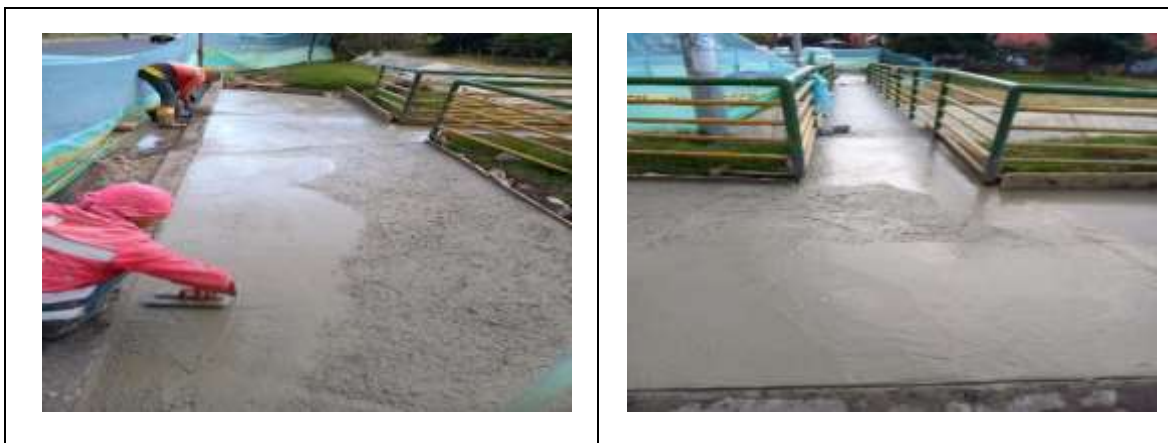
- Los materiales permanecieron cubiertos con plástico.
- Los adoquines retirados no se apilaron a alturas superiores a 1.5 m.
- Las mezclas de concreto o cemento preparado en la obra no se realizarán sobre suelos orgánicos, las mezclas se realizaron protegiendo el suelo con plástico además de utilizar las carretillas para esta labor.
- Se señalaron las puntas de varillas que estaban expuestas (pelos).

Ilustración 3. Intervenciones civiles

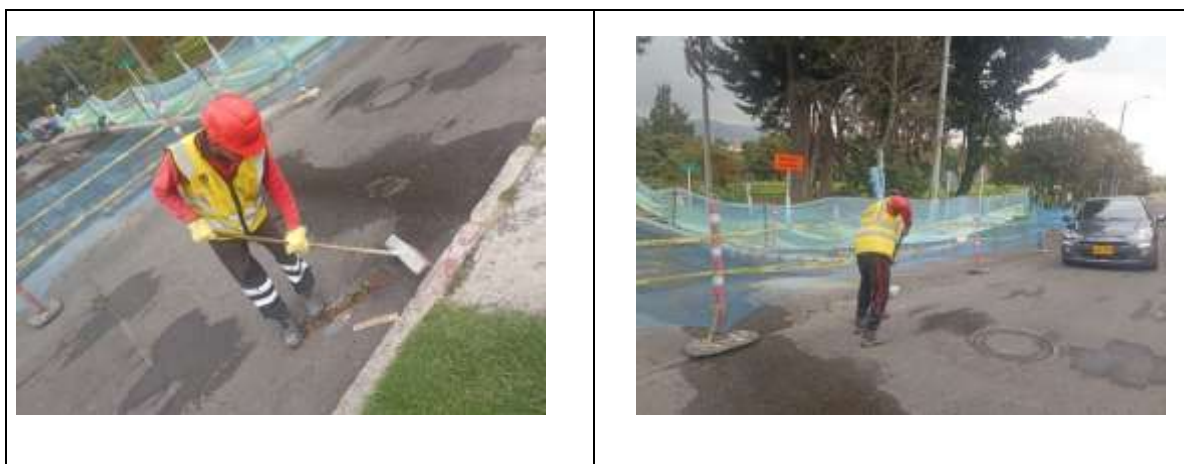
Ilustración 7. Jornadas de orden y aseo.

El contratista contó con brigadistas de Orden, Aseo y Limpieza, se encargaron de realizar la limpieza y barrido de las vías donde se realiza el cargue de los RCD.

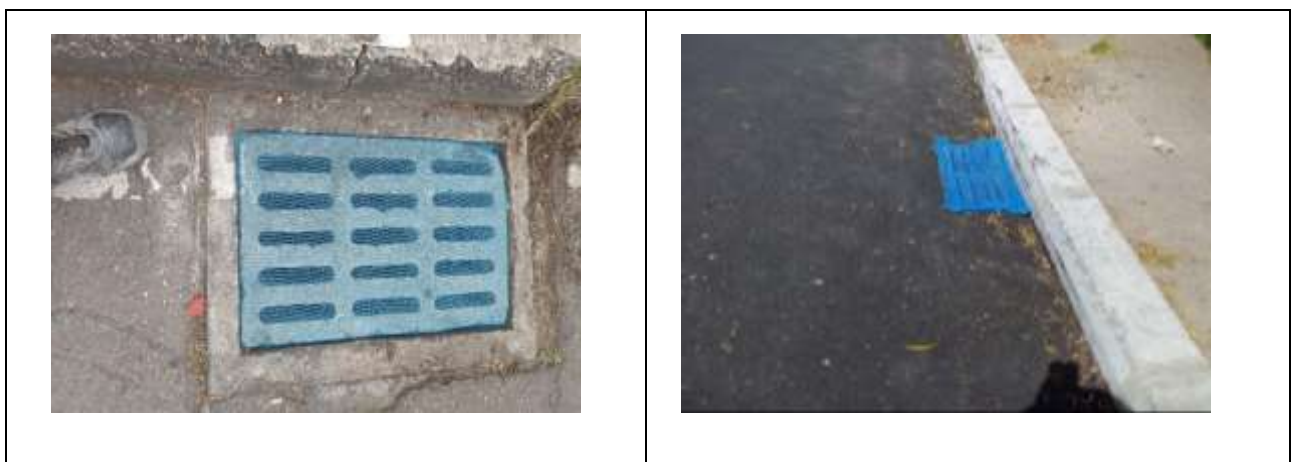
Ilustración 8. Protección de sumideros

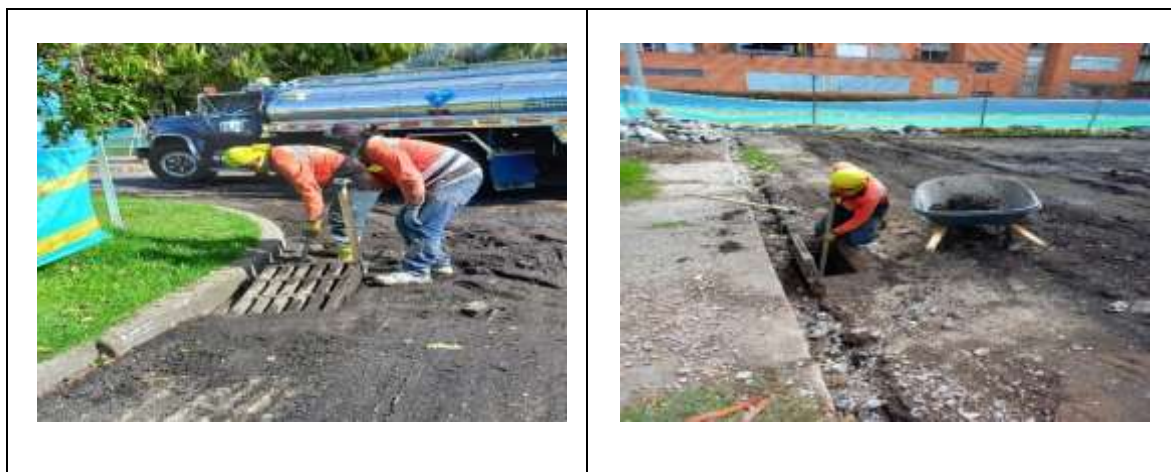
Ilustración 9. Limpieza de sumideros
