# **INFORME VISITA TÉCNICA DE RECONOCIMIENTO DE LIBROS DEL ANTIGUO SISTEMA (LAS) Y ÁREAS DE TRABAJO DE LA ORIP – BOGOTÁ CENTRO**

**Contrato BM 012 de 2023**

**04 de marzo de 2024**

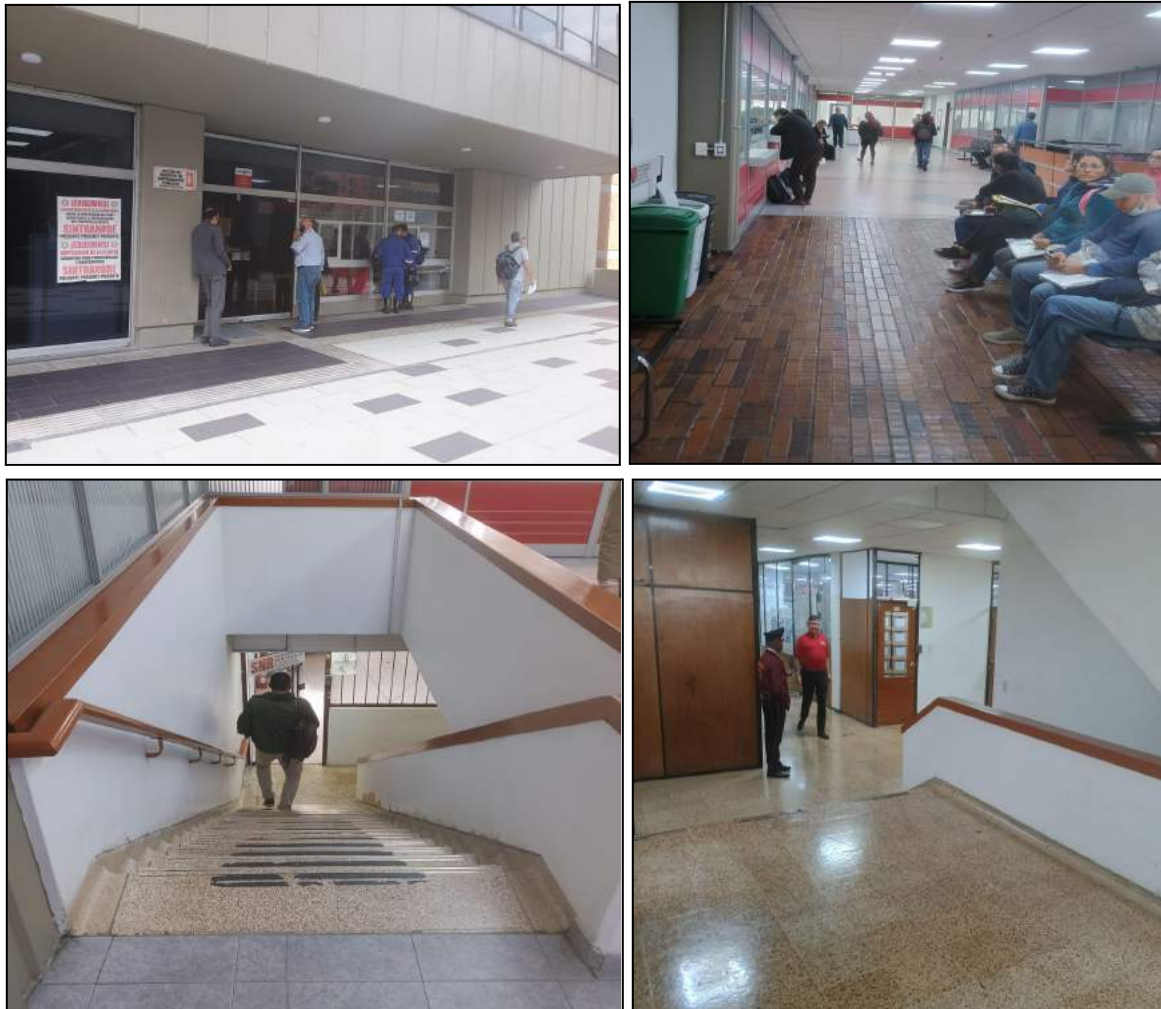
**Ilustración No 1.** Registro fotográfico del acceso al área de archivo

La entidad se encuentra ubicada en la Calle 28 No. 13 - 49 Interior, y el área de archivo se encuentra en el piso 1, al cual se accede ingresando por la zona de atención al ciudadano por el piso 2 y posteriormente, bajando las escaleras hasta llegar a la zona de disposición de los Libros del antiguo sistema (LAS).

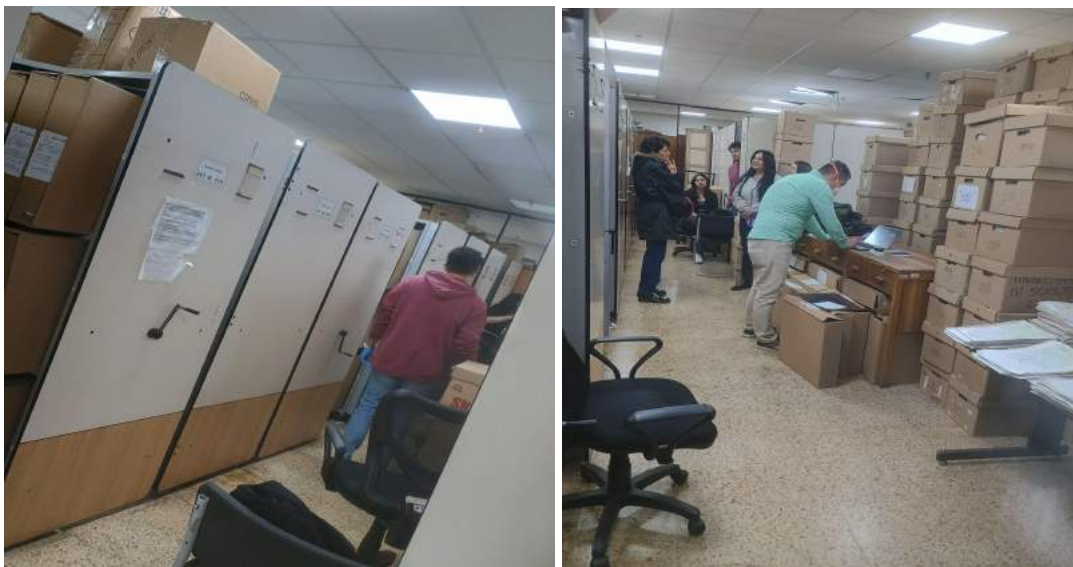
**Ilustración No 2.** Registro fotográfico del área de archivo

Al ingresar al área de archivo se encuentra un corredor cuyas paredes corresponden a cajas X300 apiladas. Hacia el centro de la oficina se encuentran los carros de archivo rodantes en los cuales se encuentra el archivo de las oficinas y los Libros del Antiguo Sistemas (LAS) contenidos en cajas. El carro de archivo presenta deterioro lo que dificulta la apertura de las puertas y el retiro de las cajas que contienen los LAS a intervenir.

El espacio asignado para el trabajo a desarrollar es reducido, cuenta con dos mesas amplias. Existe una sola toma eléctrica en el piso, razón por la cual se evidencia la necesidad de llevar extensiones para la conexión de los equipos requeridos para la labor.

El área aproximada para las operaciones de saneamiento ambiental y LAS a intervenir es de aproximadamente 20 m<sup>2</sup>, teniendo en cuenta que los LAS asignados se ubiquen en dos cuerpos de estantería.

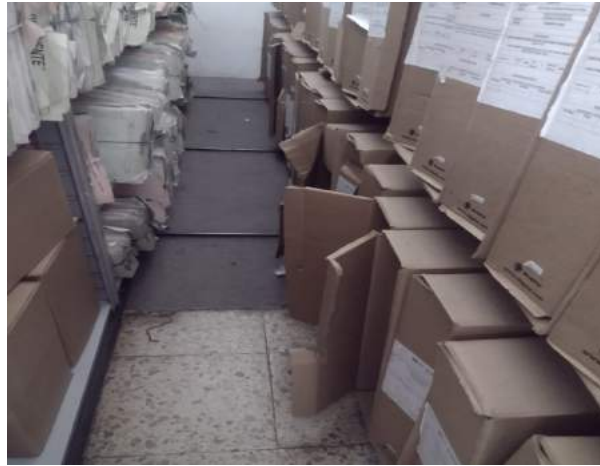
**Ilustración No 3.** Condición del piso con tapete.

Se evidencian algunas áreas del piso con tapete, además de que no se evidencia un flujo continuo de ventilación.

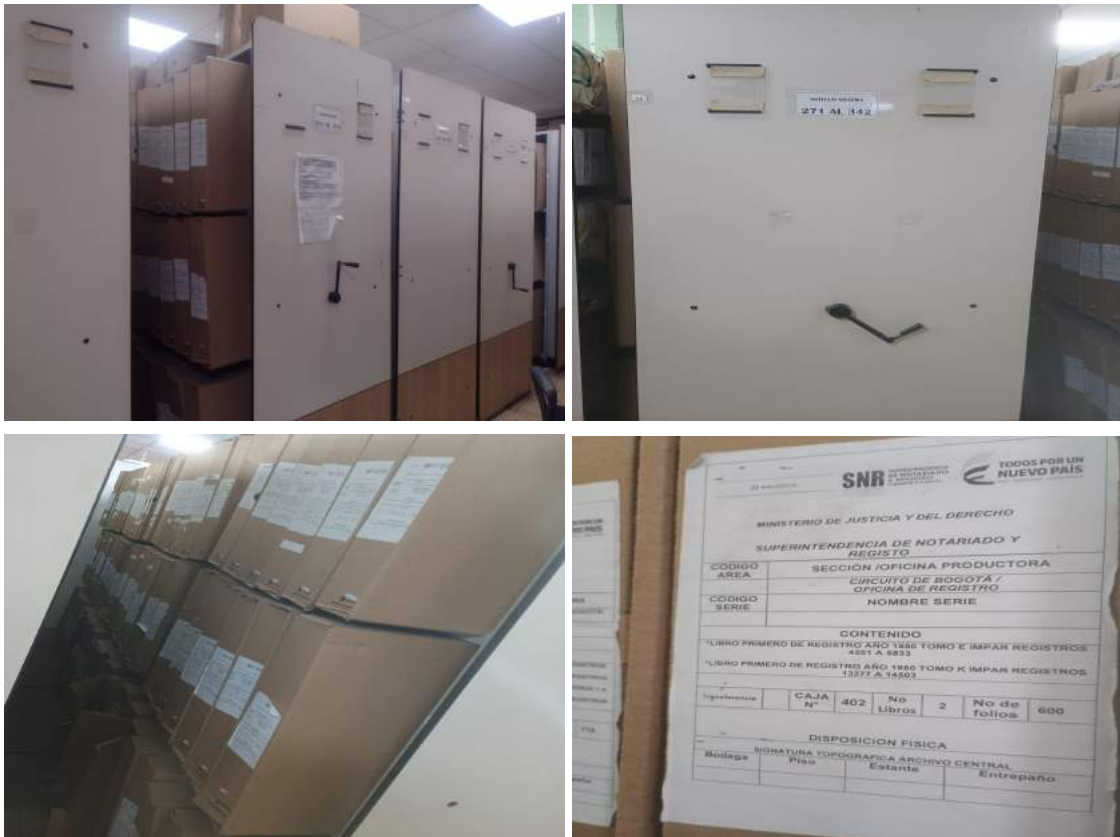
**Ilustración No 4.** Estanterías y cajas de almacenamiento de los LAS.

En la visita se realizó una revisión general de los libros a intervenir, y las condiciones en las que se encuentran. Según lo manifestado por los dos auxiliares de archivo y funcionarios de la SNR, los libros se encuentran en buen estado de conservación y los rótulos de las cajas, no siempre coinciden con su contenido. En promedio, cada caja contiene de dos a tres libros y el tamaño de las cajas no concuerda con el de los libros que allí están almacenados.

Algunos libros, se encuentran ubicados en los carros de archivo directamente, sin cajas. Este hecho se atribuye a que los proveedores que estuvieron anteriormente retiraron los libros y no volvieron a dejarlos en las cajas contenedoras; por tanto, los auxiliares de archivo de la SNR recomendaron tomar foto al rótulo de las cajas que se destapan para sacar los libros que se nos asigne a intervenir.

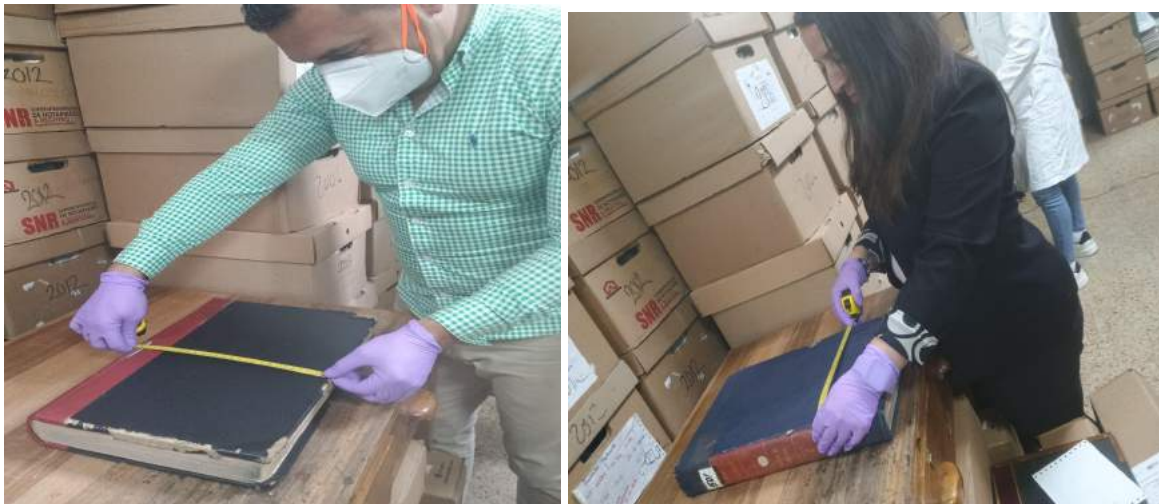
Ilustración No 5. Medición de los LAS.

Estas muestras se tomaron para la consideración de los elementos físicos que estarán involucrados en la intervención de los LAS, (mesas de trabajo, scanners, áreas de cuarentena, áreas de almacenamiento temporal, estanterías, contenedores de transporte y almacenamiento).

| Dimensiones | 42 cm x 28 cm | 23 cm x 33,5 cm | 26 cm x 40 cm |
| ORIP Bogotá | 70% | 20% | 10% |

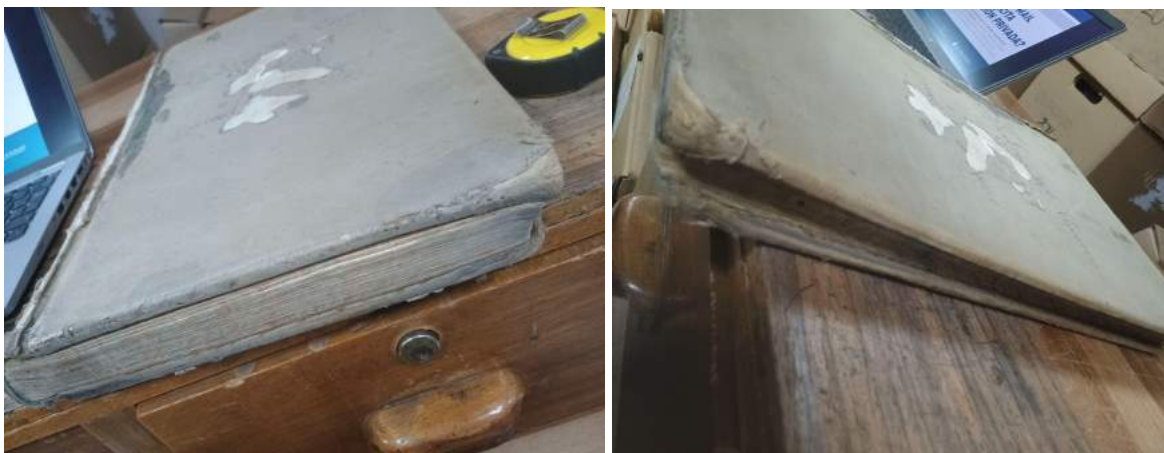
Ilustración No 6. Libros identificados en peligro de Biodeterioro.

De acuerdo a lo indicado por los funcionarios de la SNR y los auxiliares de archivo, los libros se encuentran generalmente en buen estado. Se realizó una muestra de LAS para analizar, estimando lo siguiente:

| Estado | Buen estado | Con biodeterioro |
| ORIP Bogotá | 99% | 1% |
