| | PROCESO: MANTENIMIENTO DE LA INFRAESTRUCTURA FÍSICA | Código: MP - GNAD - PO - 05 - PR - 02 - FR - 12 |

### ACTA DE VISITA

**ASUNTO:** VISITA No. 1 DIAGNOSTICO SNR – ORIP YARUMAL

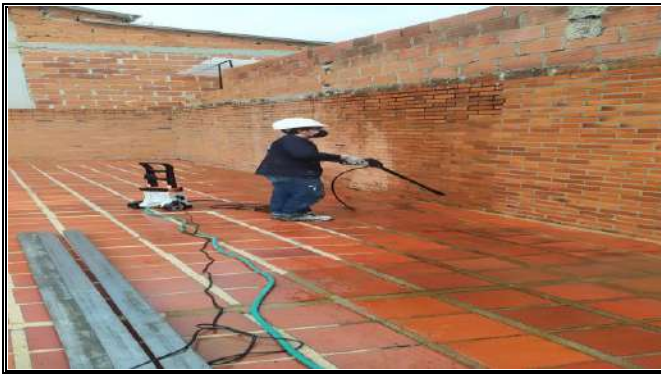
Comentario: Lavado a presion de muros

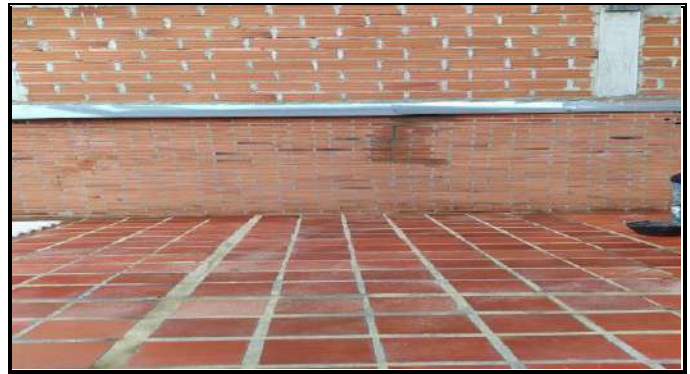
Comentario: Resane de muros

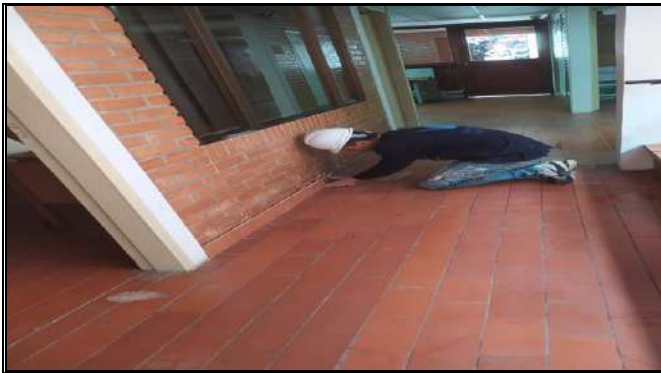
Comentario: Colocación de guardaescobas en muros interiores

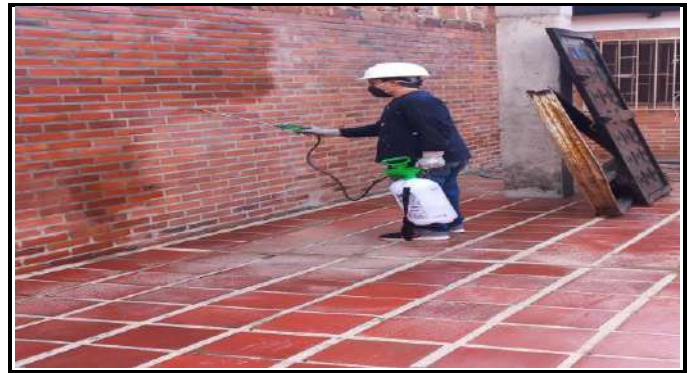
Comentario: Aplicación de hidrófugo en muros exteriores

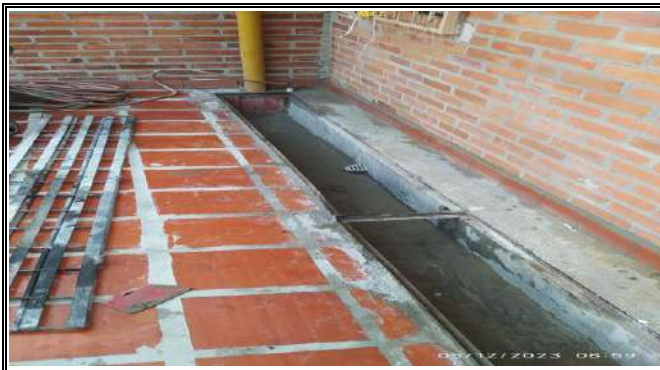
Comentario: Limpieza de bajantes y cañuelas en zona posterior

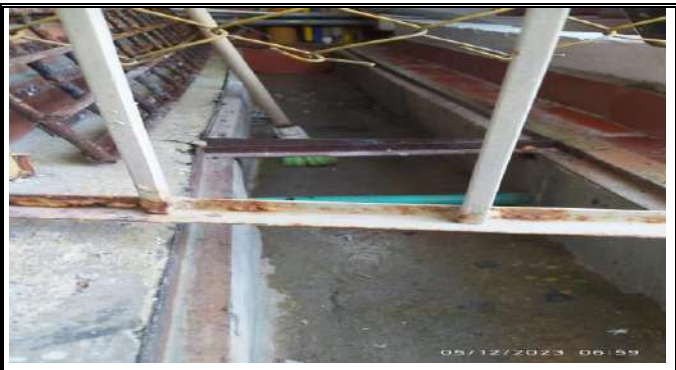
Comentario: Limpieza de bajantes y cañuelas en zona posterior

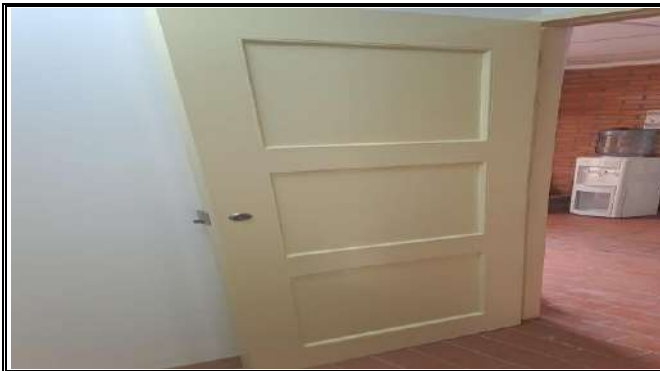
Comentario: Instalación de puerta en cuarto de comunicaciones

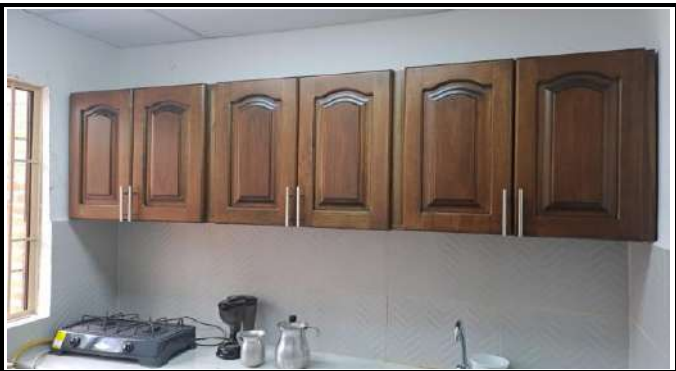
Comentario: instalación muebles superior en cocina

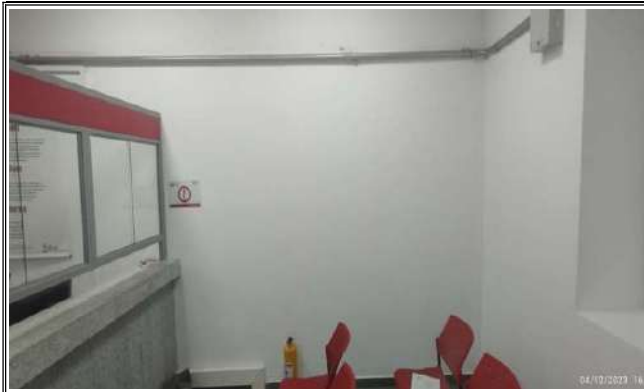
Comentario: Pintura de pards sala de espera y punto de atención.

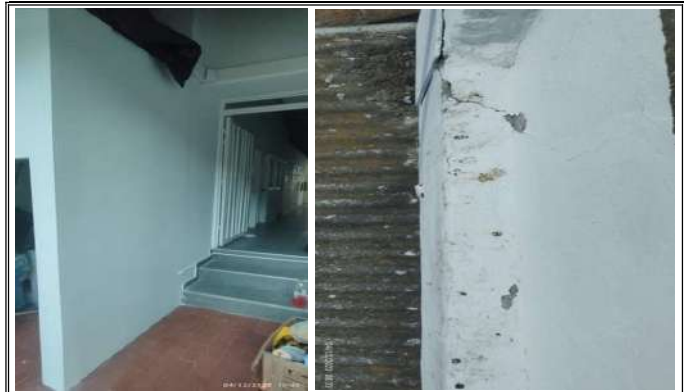
Comentario: pintura de corredor y resane de paredes.

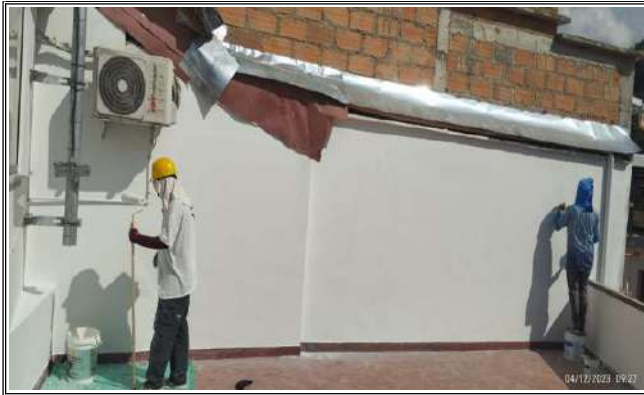
Comentario: pintura de patio

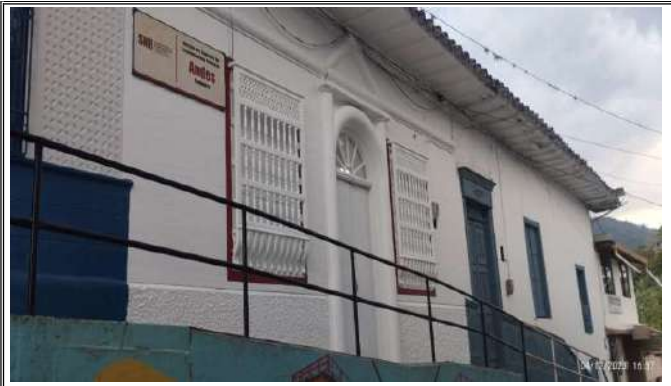
Comentario: pintura de fachada

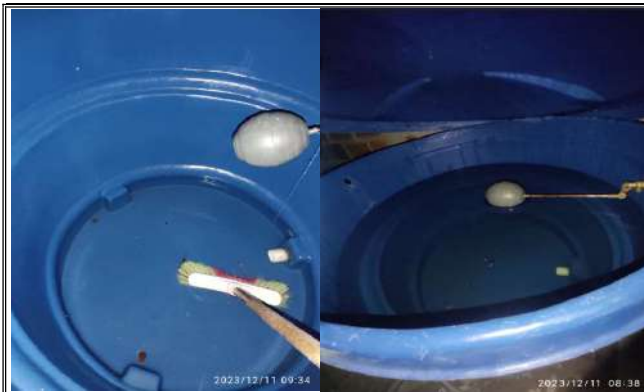
Comentario: Limpieza de tanque plastico y desinfección.

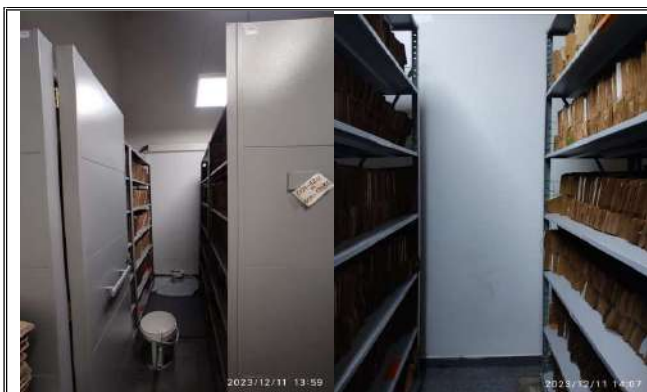
Comentario: pintura de archivo

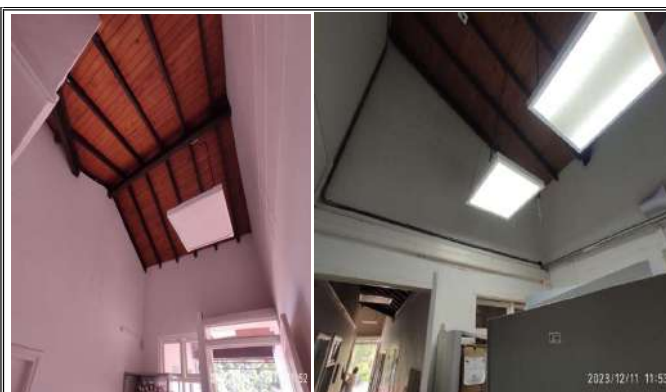
Comentario: cambio de lampara de 60\*60 cm.

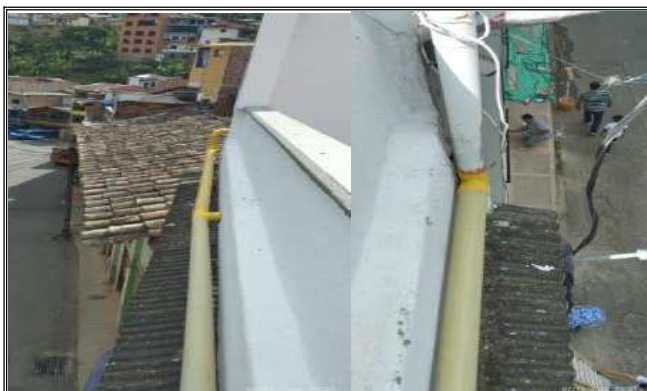
Comentario: instalación de tubería de 4 in para bajantes y aguas lluvia

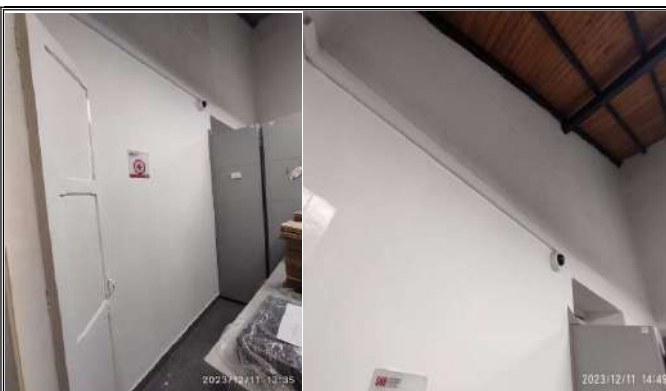
Comentario: pintura cielo y paredes altas.

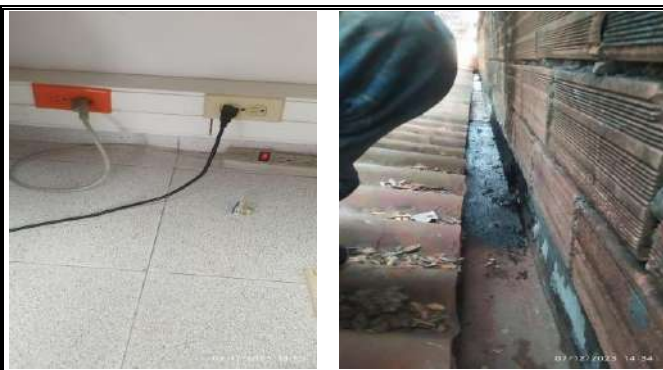
Comentario: Organización de puntos de internet y limpieza de viga canal

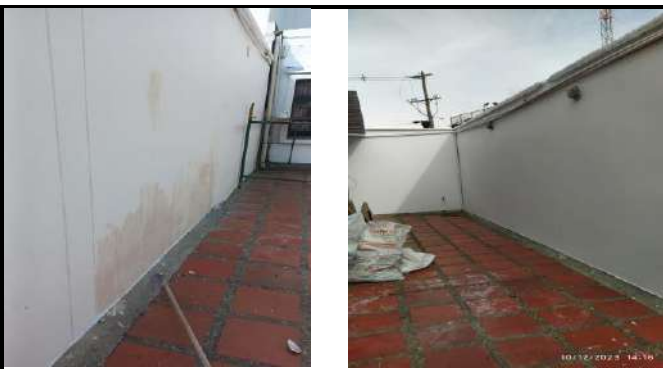
Comentario: Resane de muros exteriores e interiores

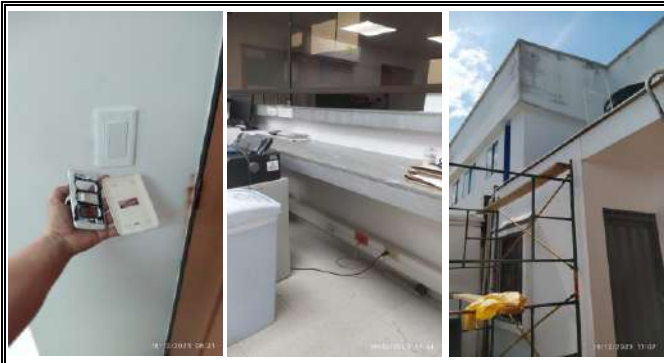
Comentario: Instalación de interruptores eléctricos, accesorios de tanque elevado y puntos de cableado estructurado

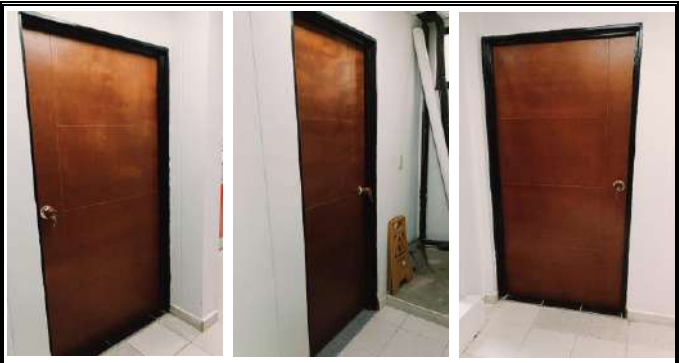
Comentario: Instalación de puertas de madera

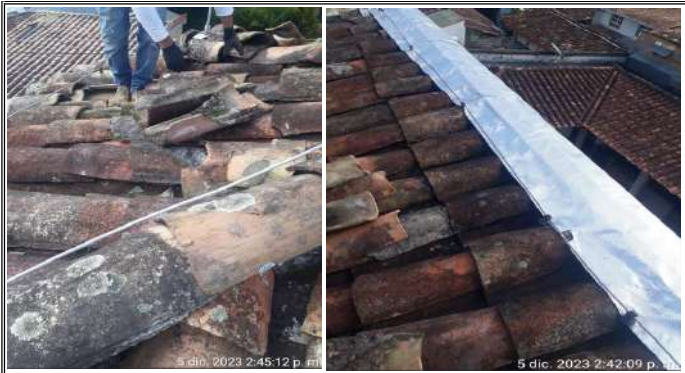
Comentario: recorrido de cubierta e instalación de manto asfáltico con alfaja.

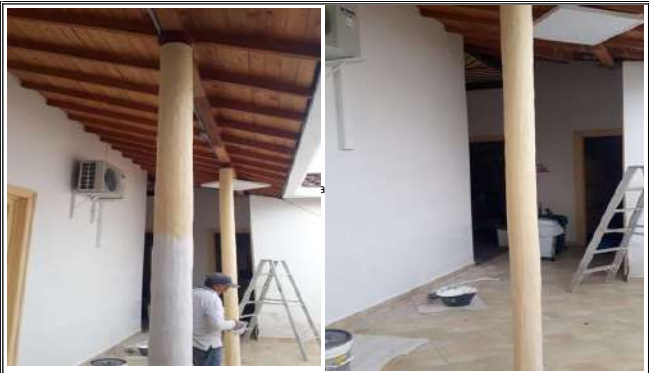
Comentario: pintura de columnas de patio.

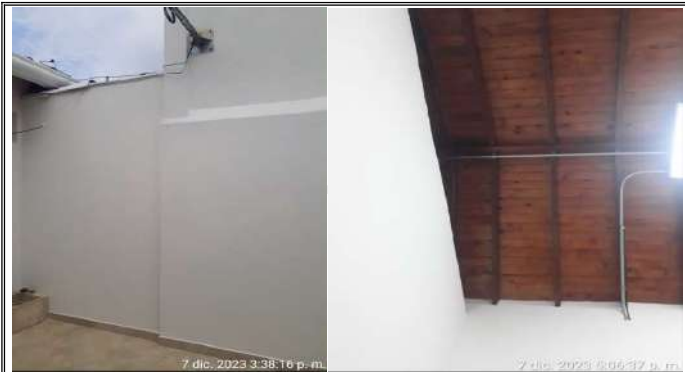
Comentario: impermeabilización con pañete y pintura de patio.

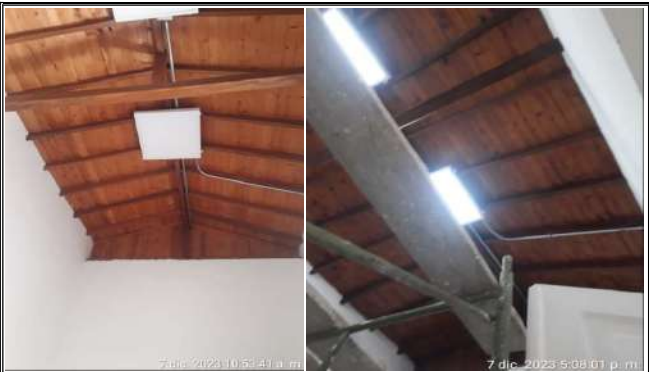
Comentario: cambio de luminarias de 60\*60cm.

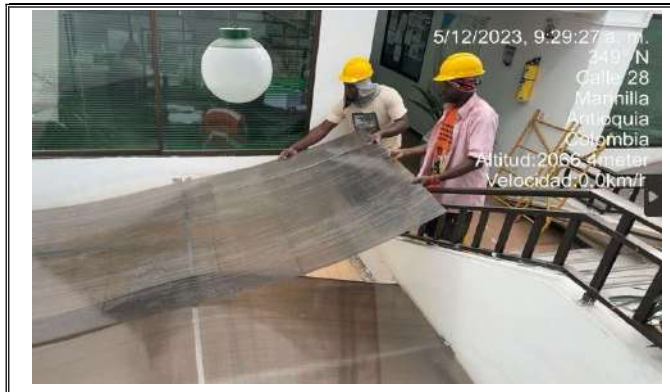
Comentario: limpieza y recorrido de cubierta piso 2,

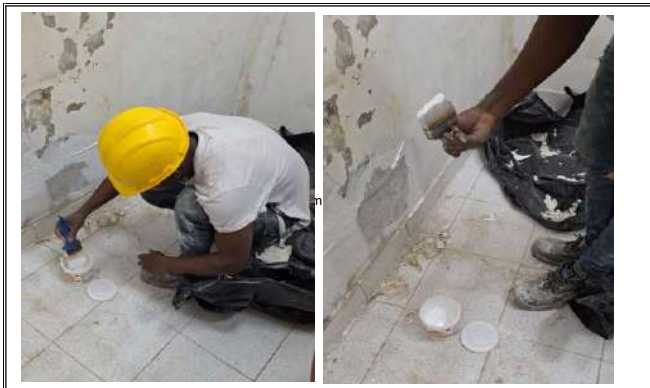
Comentario: impermeabilización de paredes

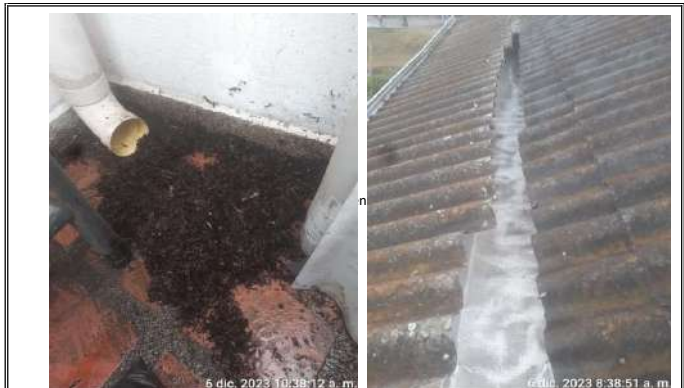
Comentario: limpieza de bajantes y instalación de manto en viga canal , recorrido de cubierta.

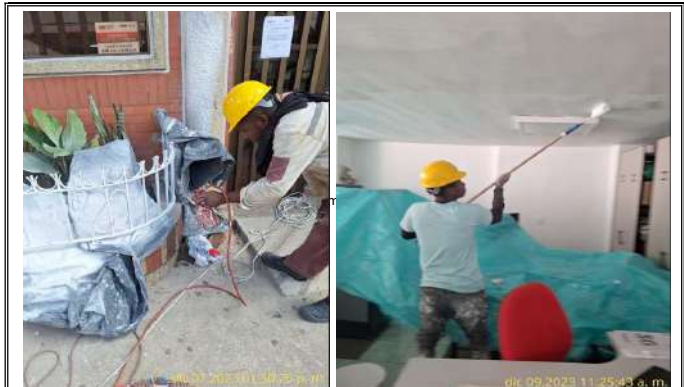
Comentario: pintura de fachada y pintura de cielos.

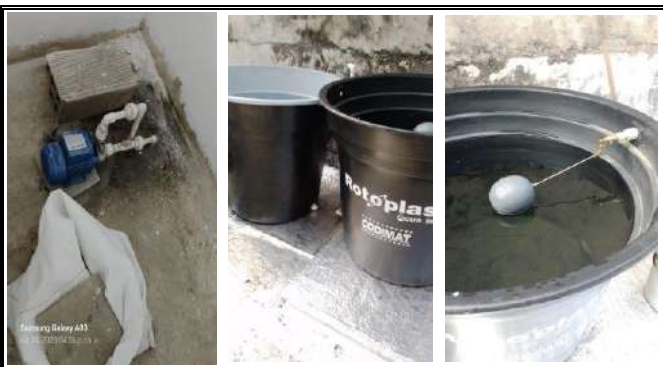
Comentario: Instalación de motobomba y tanques de reserva de agua potable

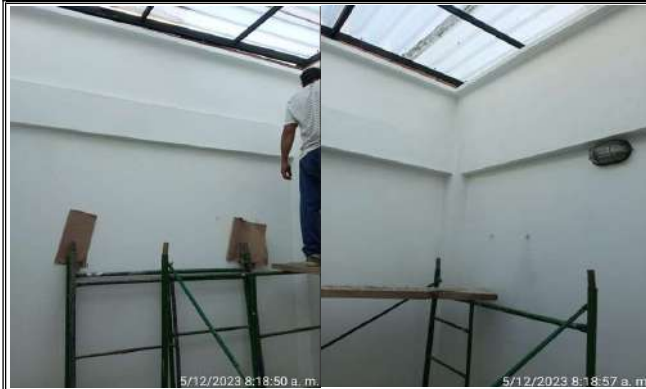
Comentario: Cambio de cubierta ondulada.

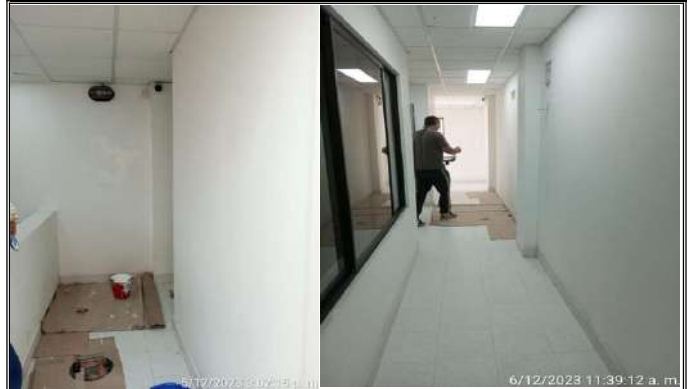
Comentario: pintura de corredor principal orip.

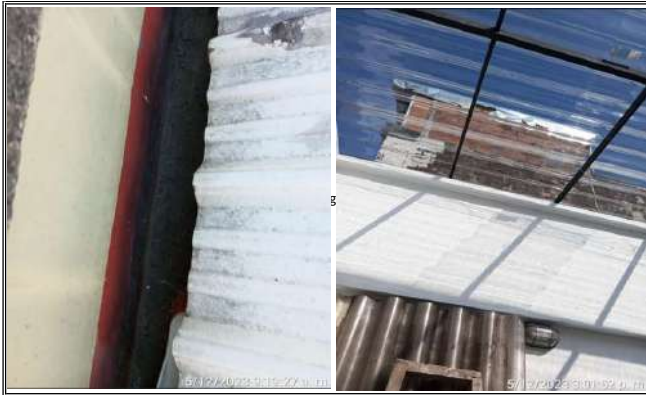
Comentario: limpieza de canales y sondeo .

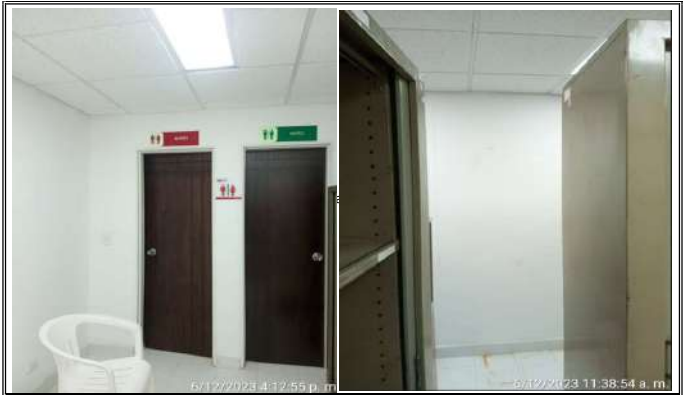
Comentario: pintura de baños y pintura en archivo orip.

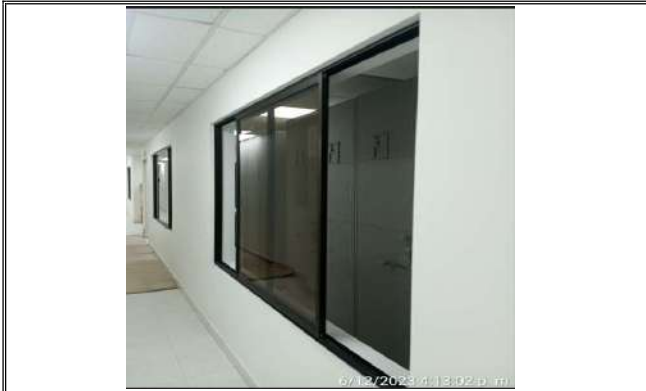
Comentario: mantenimiento de ventanas y cambio de guarda escoba.

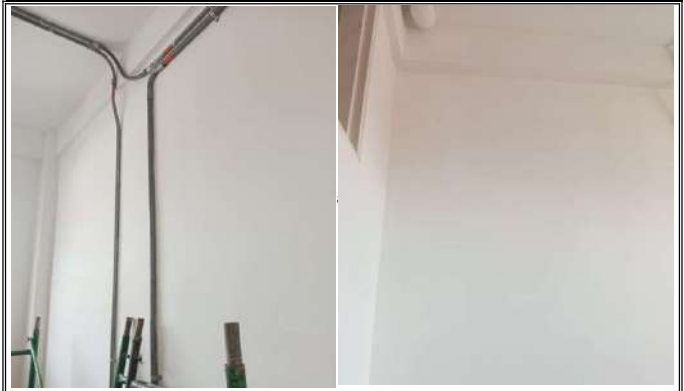
Comentario: pintura cocina y escaleras.

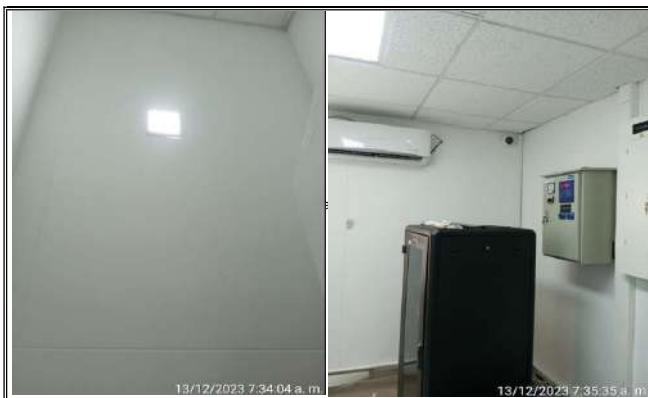
Comentario: Cambio de luminaria

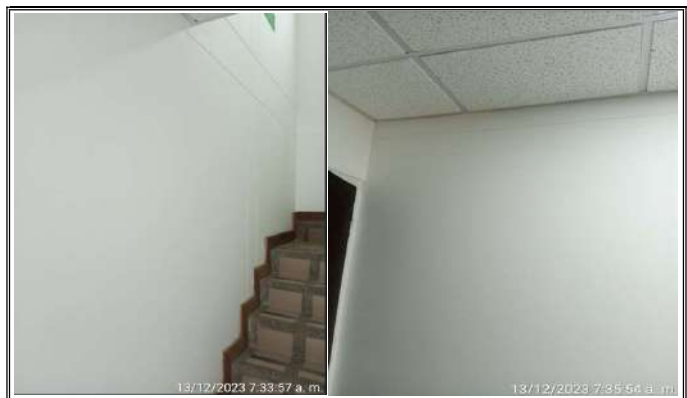
Comentario: pintura de zona escalera segundo piso.

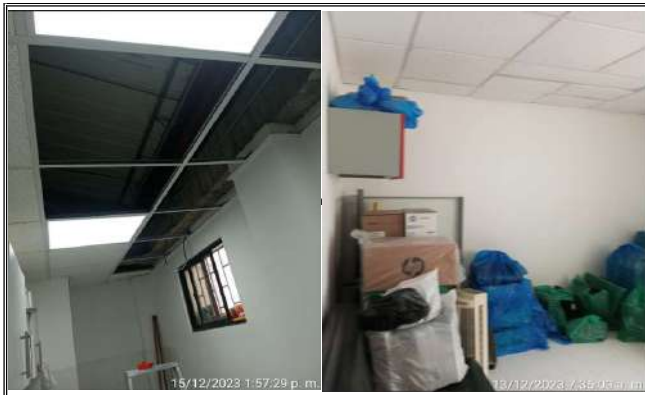
Comentario: Cambio de laminas en fibrocemento.

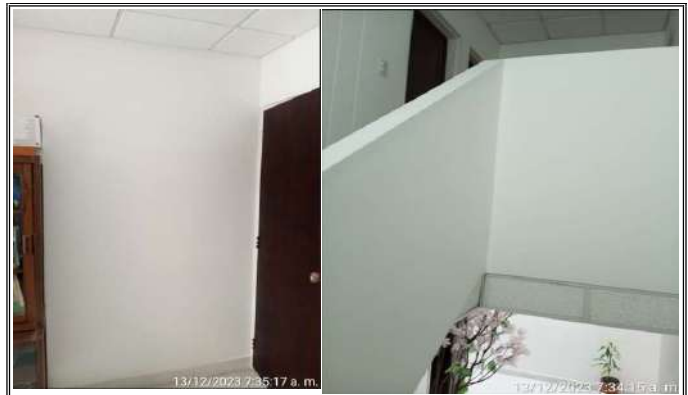
Comentario: pintura con varniz puertas y mantenimiento.

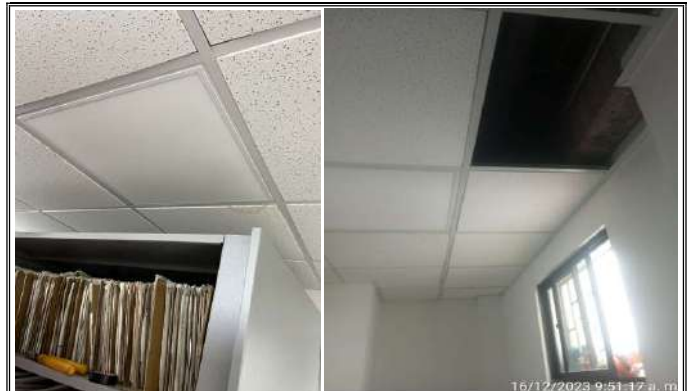
Comentario: mantenimiento de cielorraso en fibro cemento.

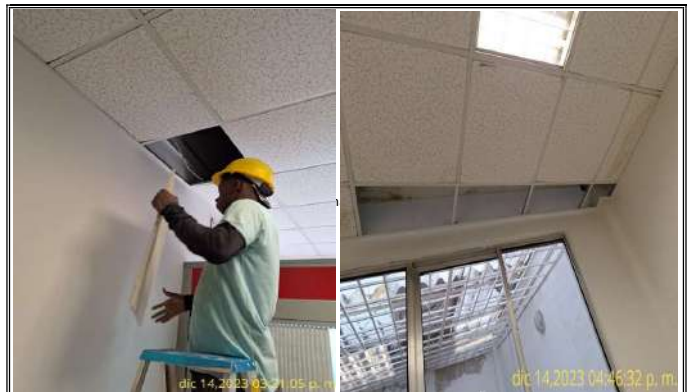
Comentario: cambio de la estructura del cielorraso en fibrocemento y se cambió láminas de fibro cemento.

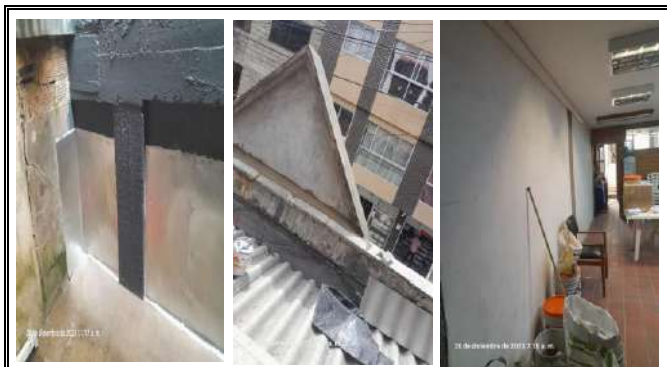
Comentario: Instalación de flanche sobre muro, resanes en cubierta, pintura sobre muros interiores

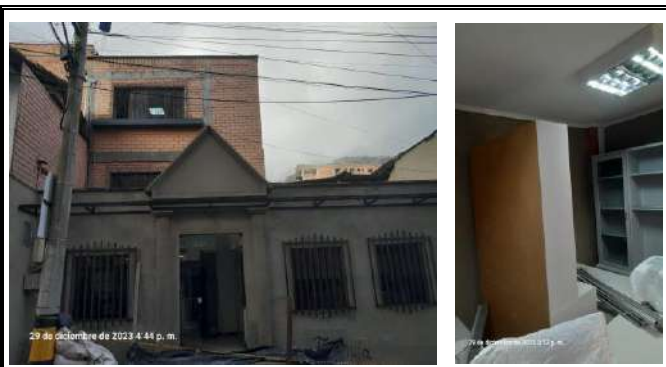
Comentario: Instalación de estructura metálica sobre fachada para cubierta, trabajos de pintura sobre muros interiores

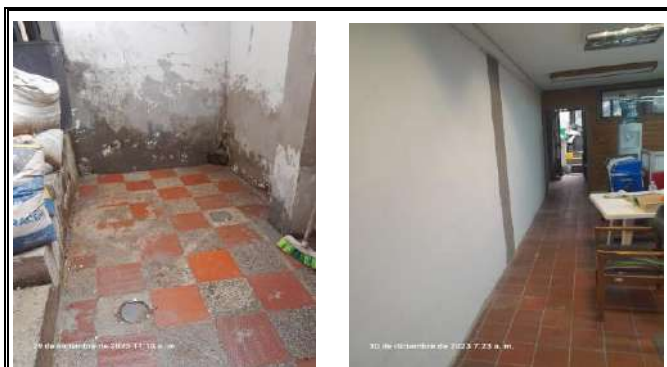
Comentario: Demolición de jardinera y trabajos de pintura sobre muros interiores

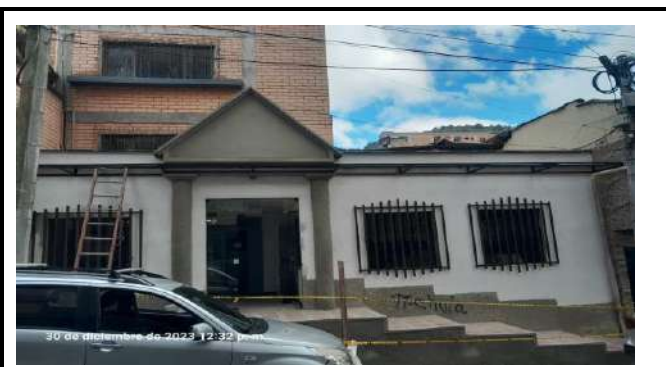
Comentario: Aplicación de estuco plástico sobre fachada principal

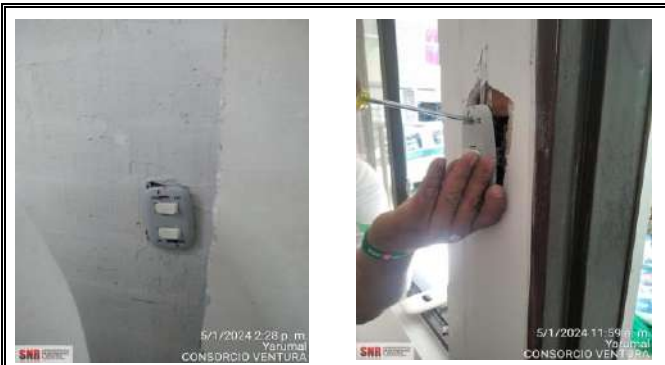
Comentario: Instalación de interruptores

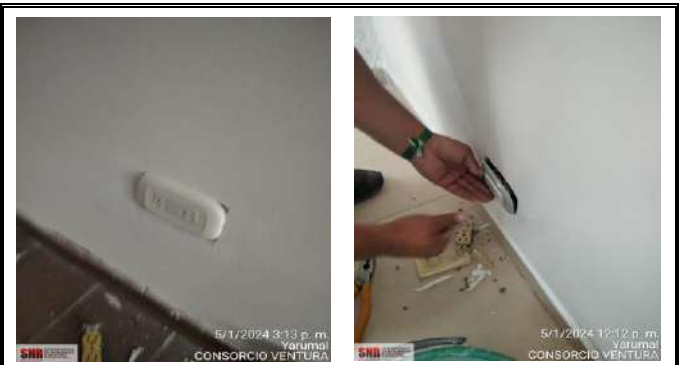
Comentario: Instalación de tomas

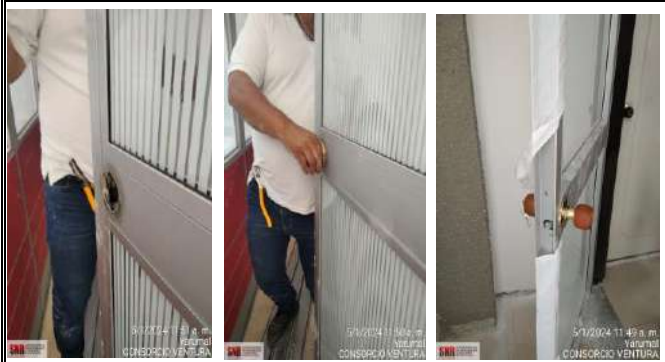
Comentario: instalación de cerradura tipo pomo

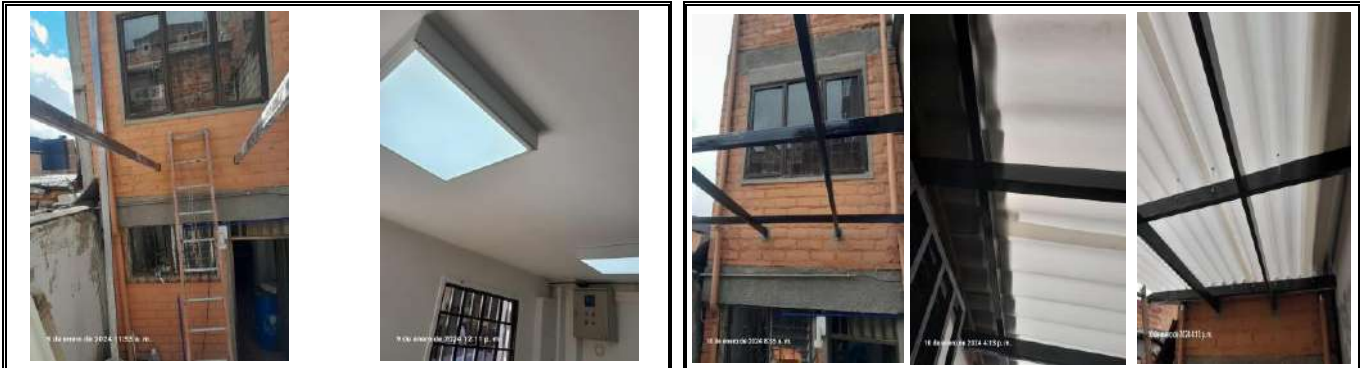
Comentario: Instalación de estructura metálica e instalación de luminarias

Comentario: Instalación de estructura metálica y tejas traslucidas.

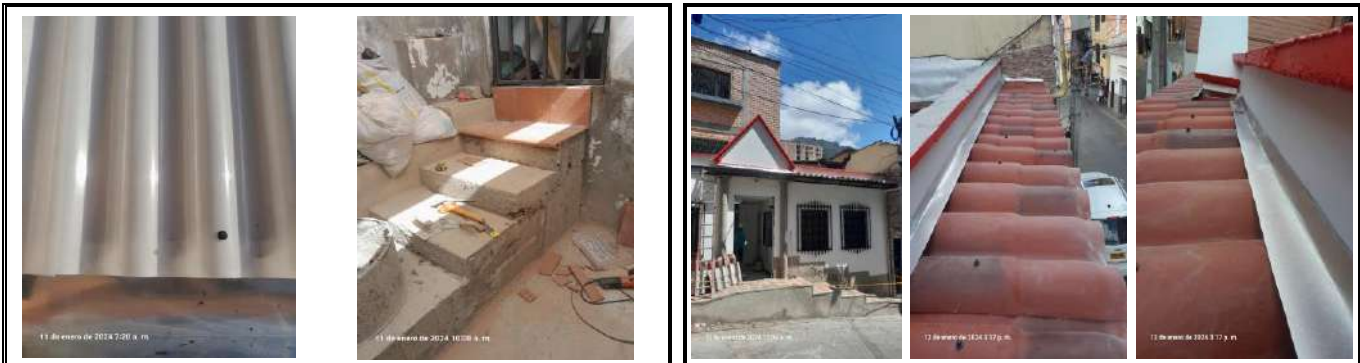
Comentario: instalacion de canal y piso en patio interior

Comentario: Pintura e instalación de alero sobre fachada principal

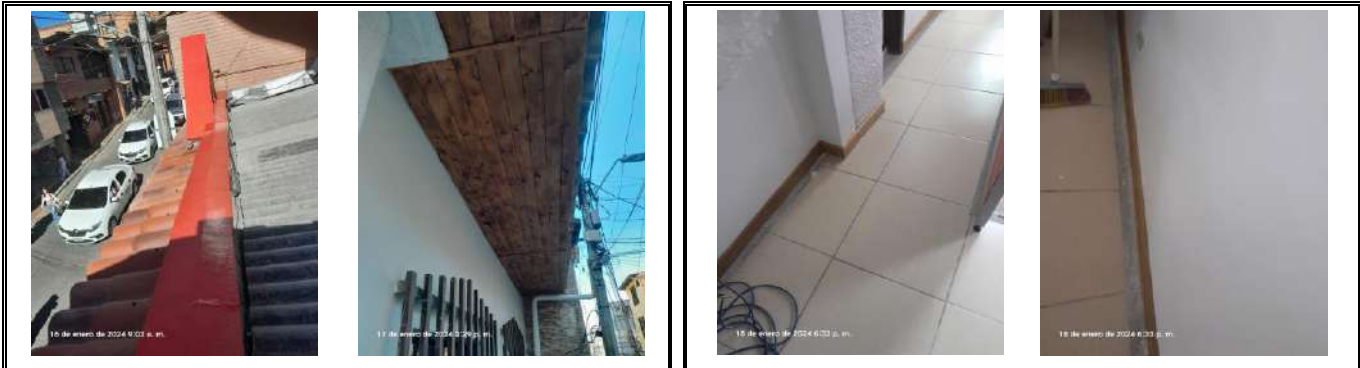
Comentario: Detalles de pintura en lagrimal y detalles en colocación de tablilla

Comentario: Instalación de guarda escobas en madera

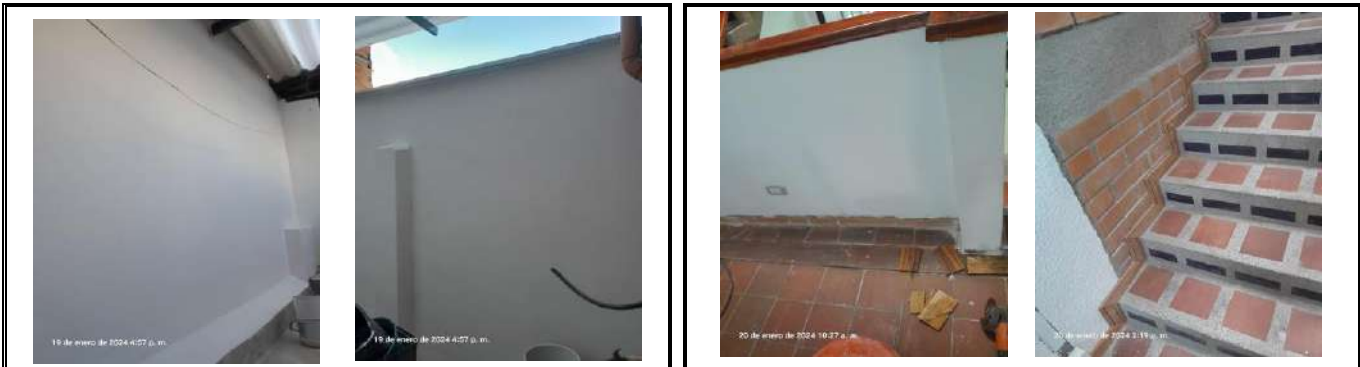
Comentario: Pintura sobre muros de patio interior

Comentario: Instalación de guarda escobas en madera
