## INFORME DE INTERVENTORIA SEMANAL

PERIODO No. 28 DEL 10/02/2024 AL 16/02/2024  
FECHA DE ELABORACIÓN DE INFORME: 16/02/2024  
CONTRATO DE INTERVENTORIA No: 1634 DE 2023  
(Número de Contrato de Interventoría)

INTERVENTORIA TÉCNICA, ADMINISTRATIVA, FINANCIERA Y AMBIENTAL PARA LA CONSTRUCCIÓN PUENTE SOBRE CAÑO PARRADO EN LA VÍA DIAGONAL 42 ENTRE LA GLORIETA DE LA GRAMA Y EL PARQUE INFANTIL EN EL MUNICIPIO DE VILLAVICENCIO, META

"CONSTRUCCIÓN DEL NUEVO PUENTE VEHICULAR SOBRE EL CAÑO PARRADO EN LA DIAGONAL 42 ENTRE LA GLORIETA DE LA GRAMA Y PARQUE INFANTIL EN LA CIUDAD DE VILLAVICENCIO -META"

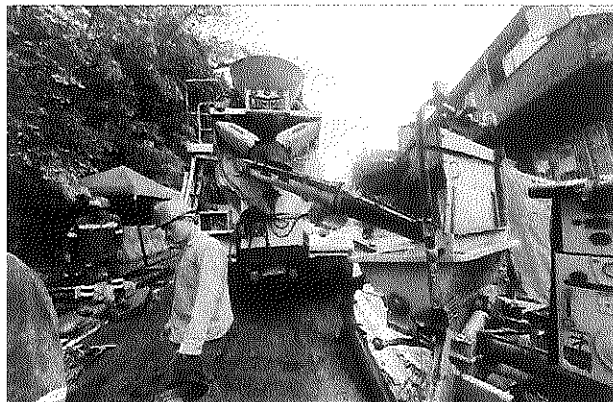
Descripción Foto 2.

Verificación concreto pilote.

Durante la presente semana de coloca acero en el caisson No 02, se funde el pilote de los caisson No 02, 07 y 09, previa verificación por parte de la interventoría.
