| | <b>FORMATO REPORTE DE CAMPO</b><br><b>SISTEMA DE SUPRESION DE INCENDIO CON AGENTE LIMPIO</b><br><b>ING SOLUTION SAS</b> | <b>ID:</b> INFCA-0018-14:41:53 |

| <b>Cliente:</b> | COMANDO AEREO MADRID | |
| <b>Actividad:</b> | IPM SISTEMA DE SUPRESION CON AGENTE LIMPIO | |

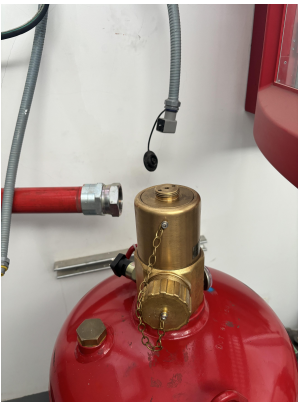
**IPM Dispositivo 1**

| Descripción | | Imagen |
|---|---|---|
| <b>Tipo:</b> | CILINDRO AGENTE LIMPIO | |
| <b>Estado:</b> | Operando con Normalidad | |

| Descripción | | Imagen |
|---|---|---|
| <b>Observaciones:</b> | Servicio de recarga cilindro 280LB agente limpio Incluye mantenimiento de válvulas, insumos, cambio de empaques y sellos mecánicos, incluye prueba PH | |

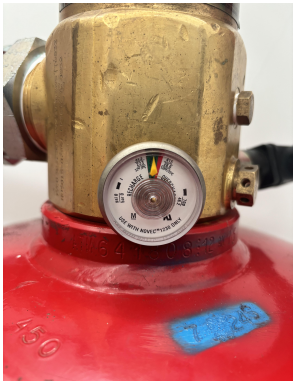
**IPM Dispositivo 2**

| Descripción | | Imagen |
|---|---|---|
| <b>Tipo:</b> | CILINDRO AGENTE LIMPIO | |
| <b>Estado:</b> | Operando con Normalidad | |

| Descripción | | Imagen |
|---|---|---|
| <b>Observaciones:</b> | Servicio de recarga cilindro 280LB agente limpio Incluye mantenimiento de válvulas, insumos, cambio de empaques y sellos mecánicos, incluye prueba PH | |

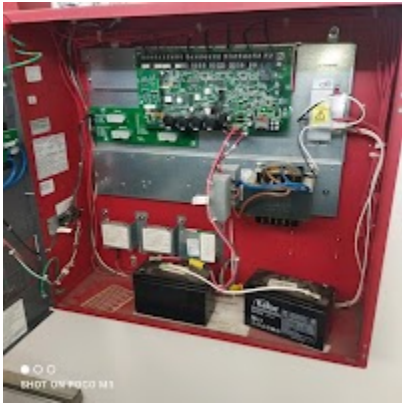
**IPM Dispositivo 3**

| Descripción | | Imagen |
|---|---|---|
| <b>Tipo:</b> | PANEL SIMPLEX 4010 | |
| <b>Estado:</b> | Operando con Normalidad | |

| Descripción | | Imagen |
|---|---|---|
| <b>Observaciones:</b> | Panel Simplex 4010<br>- Verificación condición del panel<br>- Verificación de baterías<br>- Ajustes necesarios (Mecánicos, eléctricos y configuración.<br>- Verificación Sucesos.) | |

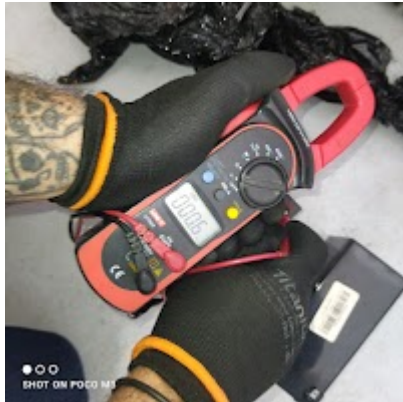
**IPM Dispositivo 4**

| Descripción | | Imagen |
|---|---|---|
| <b>Tipo:</b> | PANEL SIMPLEX 4010 | |
| <b>Estado:</b> | Operando con Normalidad | |

| Descripción | | Imagen |
|---|---|---|
| <b>Observaciones:</b> | Panel Simplex 4010<br>- Verificación condición del panel<br>- Verificación de baterías<br>- Ajustes necesarios (Mecánicos, eléctricos y configuración.<br>- Verificación Sucesos.) | |

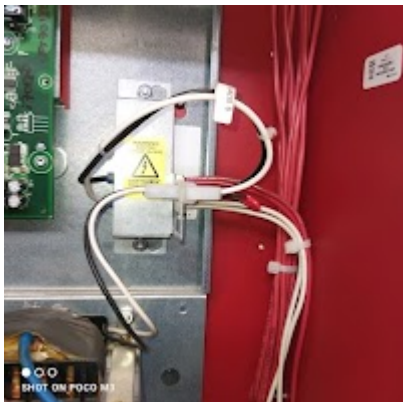
**IPM Dispositivo 5**

| Descripción | | Imagen |
|---|---|---|
| <b>Tipo:</b> | PANEL SIMPLEX 4010 | |
| <b>Estado:</b> | Operando con Normalidad | |

| Descripción | | Imagen |
|---|---|---|
| <b>Observaciones:</b> | Panel Simplex 4010<br>- Verificación condición del panel<br>- Verificación de baterías<br>- Ajustes necesarios (Mecánicos, eléctricos y configuración.<br>- Verificación Sucesos.) | |

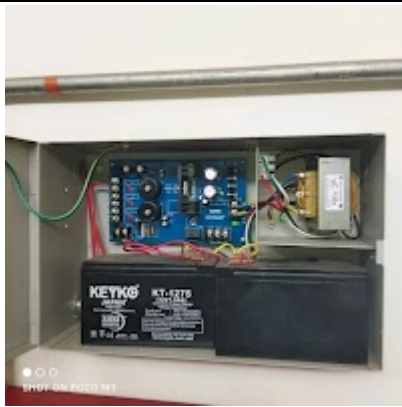
**IPM Dispositivo 6**

| Descripción | | Imagen |
|---|---|---|
| <b>Tipo:</b> | PANEL SIMPLEX 4010 | |
| <b>Estado:</b> | Operando con Normalidad | |

| Descripción | | Imagen |
|---|---|---|
| <b>Observaciones:</b> | Panel Simplex 4010<br>- Verificación condición del panel<br>- Verificación de baterías<br>- Ajustes necesarios (Mecánicos, eléctricos y configuración.<br>- Verificación Sucesos.) | |

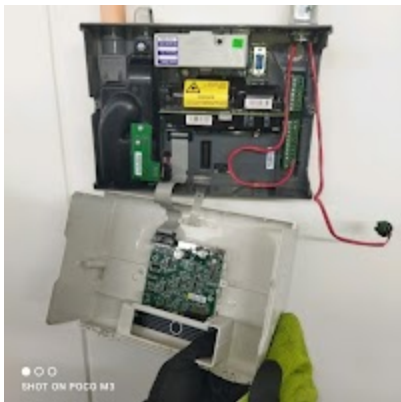
| IPM Dispositivo 7 | | |

| IPM Dispositivo 7 | | |
|---|---|---|
| Tipo: | DETECTOR ASPIRACIÓN VESDA | |
| Estado: | Operando con Normalidad | |

| IPM Dispositivo 7 | | |
|---|---|---|
| Observaciones: | Adquisición, Instalación y Puesta en funcionamiento de filtro del sistema Vesda VLF | |

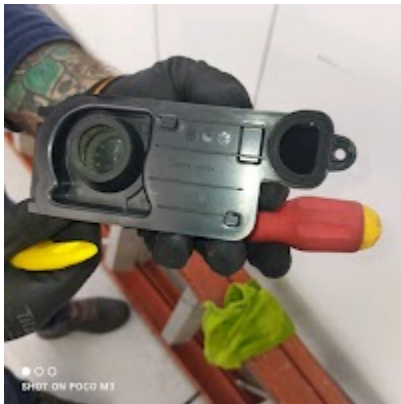
| IPM Dispositivo 8 | | |

| IPM Dispositivo 8 | | |
|---|---|---|
| Tipo: | DETECTOR ASPIRACIÓN VESDA | |
| Estado: | Operando con Normalidad | |

| IPM Dispositivo 8 | | |
|---|---|---|
| Observaciones: | Adquisición, Instalación y Puesta en funcionamiento de filtro del sistema Vesda VLF | |

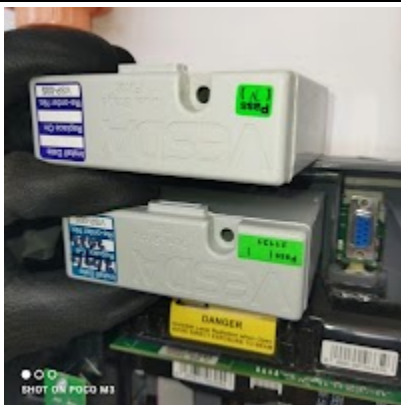
| IPM Dispositivo 9 | | |

| IPM Dispositivo 9 | | |
|---|---|---|
| Tipo: | DETECTOR ASPIRACIÓN VESDA | |
| Estado: | Operando con Normalidad | |

| IPM Dispositivo 9 | | |
|---|---|---|
| Observaciones: | Adquisición, Instalación y Puesta en funcionamiento de filtro del sistema Vesda VLF | |

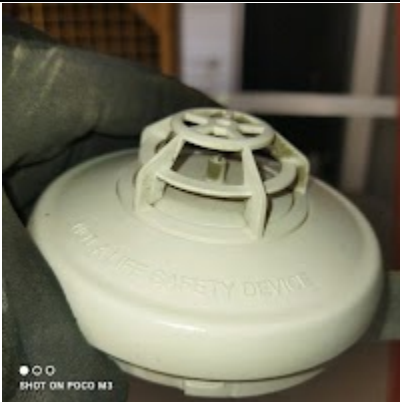
**IPM Dispositivo 11**

| Descripción | | Imagen |
|---|---|---|
| <b>Tipo:</b> | DETECTOR DE TEMPERATURA | |
| <b>Estado:</b> | Operando con Normalidad | |

| Descripción | | Imagen |
|---|---|---|
| <b>Observaciones:</b> | Mantenimiento preventivo de cada uno de los detectores de humo, limpieza de contactos, pruebas con humo artificial para la activación.<br>- Desmonte de cabezales y limpieza.<br>- Verificación reporte al tablero, Flash Leds. | |

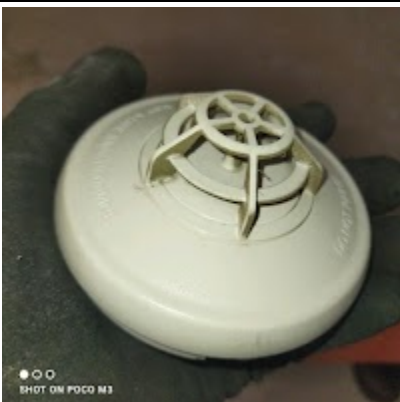
**IPM Dispositivo 12**

| Descripción | | Imagen |
|---|---|---|
| <b>Tipo:</b> | DETECTOR DE TEMPERATURA | |
| <b>Estado:</b> | Operando con Normalidad | |

| Descripción | | Imagen |
|---|---|---|
| <b>Observaciones:</b> | Mantenimiento preventivo de cada uno de los detectores de humo, limpieza de contactos, pruebas con humo artificial para la activación.<br>- Desmonte de cabezales y limpieza.<br>- Verificación reporte al tablero, Flash Leds. | |

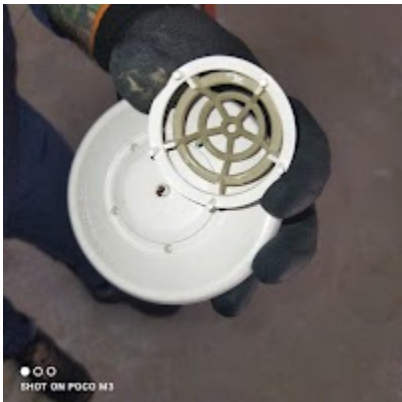
**IPM Dispositivo 13**

| Descripción | | Imagen |
|---|---|---|
| <b>Tipo:</b> | DETECTOR DE TEMPERATURA | |
| <b>Estado:</b> | Operando con Normalidad | |

| Descripción | | Imagen |
|---|---|---|
| <b>Observaciones:</b> | Mantenimiento preventivo de cada uno de los detectores de humo, limpieza de contactos, pruebas con humo artificial para la activación.<br>- Desmonte de cabezales y limpieza.<br>- Verificación reporte al tablero, Flash Leds. | |

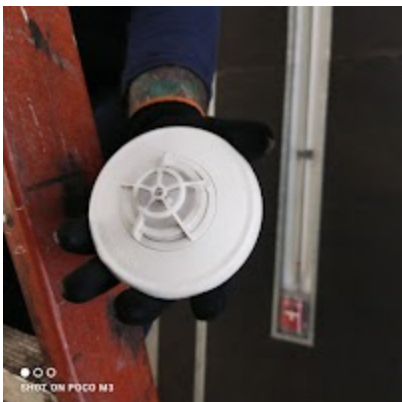
**IPM Dispositivo 14**

| Descripción | | Imagen |
|---|---|---|
| <b>Tipo:</b> | DETECTOR DE TEMPERATURA | |
| <b>Estado:</b> | Operando con Normalidad | |

| Descripción | | Imagen |
|---|---|---|
| <b>Observaciones:</b> | Mantenimiento preventivo de cada uno de los detectores de humo, limpieza de contactos, pruebas con humo artificial para la activación.<br>- Desmonte de cabezales y limpieza.<br>- Verificación reporte al tablero, Flash Leds. | |

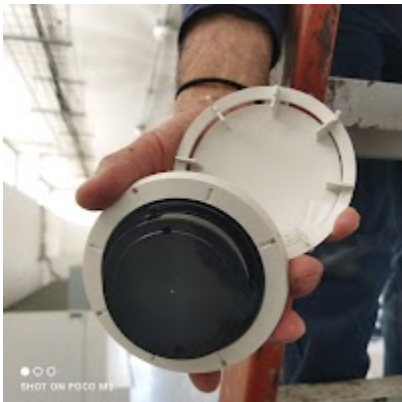
**IPM Dispositivo 16**

| Descripción | | Imagen |
|---|---|---|
| <b>Tipo:</b> | DETECTOR DE HUMO | |
| <b>Estado:</b> | Operando con Normalidad | |

| Descripción | | Imagen |
|---|---|---|
| <b>Observaciones:</b> | Mantenimiento preventivo de cada uno de los detectores de humo, limpieza de contactos, pruebas con humo artificial para la activación.<br>- Desmonte de cabezales y limpieza.<br>- Verificación reporte al tablero, Flash Leds. | |

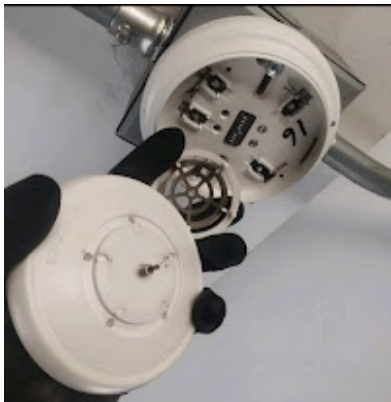
**IPM Dispositivo 17**

| Descripción | | Imagen |
|---|---|---|
| <b>Tipo:</b> | DETECTOR DE TEMPERATURA | |
| <b>Estado:</b> | Operando con Normalidad | |

| Descripción | | Imagen |
|---|---|---|
| <b>Observaciones:</b> | Mantenimiento preventivo de cada uno de los detectores de humo, limpieza de contactos, pruebas con humo artificial para la activación.<br>- Desmonte de cabezales y limpieza.<br>- Verificación reporte al tablero, Flash Leds. | |

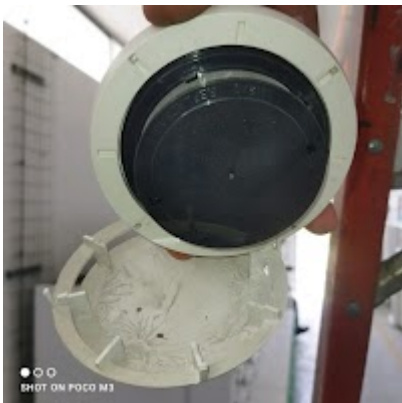
**IPM Dispositivo 18**

| Descripción | | Imagen |
|---|---|---|
| <b>Tipo:</b> | DETECTOR DE HUMO | |
| <b>Estado:</b> | Operando con Normalidad | |

| Descripción | | Imagen |
|---|---|---|
| <b>Observaciones:</b> | Mantenimiento preventivo de cada uno de los detectores de humo, limpieza de contactos, pruebas con humo artificial para la activación.<br>- Desmonte de cabezales y limpieza.<br>- Verificación reporte al tablero, Flash Leds. | |

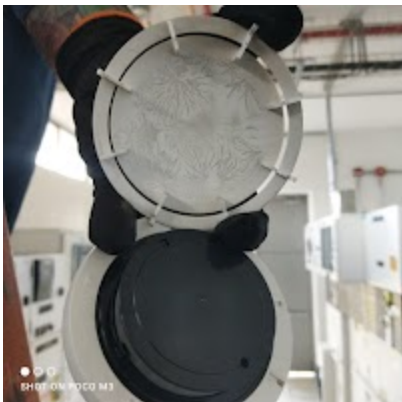
**IPM Dispositivo 19**

| Descripción | | Imagen |
|---|---|---|
| <b>Tipo:</b> | DETECTOR DE HUMO | |
| <b>Estado:</b> | Operando con Normalidad | |

| Descripción | | Imagen |
|---|---|---|
| <b>Observaciones:</b> | Mantenimiento preventivo de cada uno de los detectores de humo, limpieza de contactos, pruebas con humo artificial para la activación.<br>- Desmonte de cabezales y limpieza.<br>- Verificación reporte al tablero, Flash Leds. | |

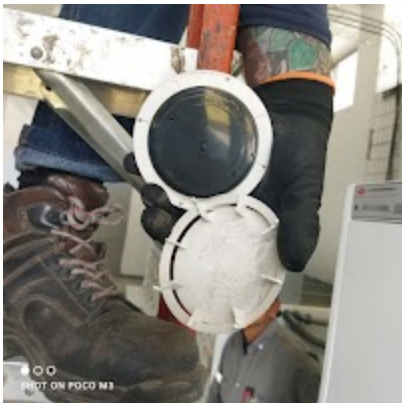
**IPM Dispositivo 21**

| Descripción | | Imagen |
|---|---|---|
| <b>Tipo:</b> | DETECTOR DE HUMO | |
| <b>Estado:</b> | Operando con Normalidad | |

| Descripción | | Imagen |
|---|---|---|
| <b>Observaciones:</b> | Mantenimiento preventivo de cada uno de los detectores de humo, limpieza de contactos, pruebas con humo artificial para la activación.<br>- Desmonte de cabezales y limpieza.<br>- Verificación reporte al tablero, Flash Leds. | |

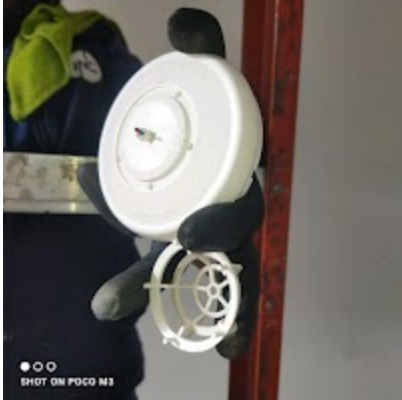
**IPM Dispositivo 22**

| Descripción | | Imagen |
|---|---|---|
| <b>Tipo:</b> | DETECTOR DE TEMPERATURA | |
| <b>Estado:</b> | Operando con Normalidad | |

| Descripción | | Imagen |
|---|---|---|
| <b>Observaciones:</b> | Mantenimiento preventivo de cada uno de los detectores de humo, limpieza de contactos, pruebas con humo artificial para la activación.<br>- Desmonte de cabezales y limpieza.<br>- Verificación reporte al tablero, Flash Leds. | |

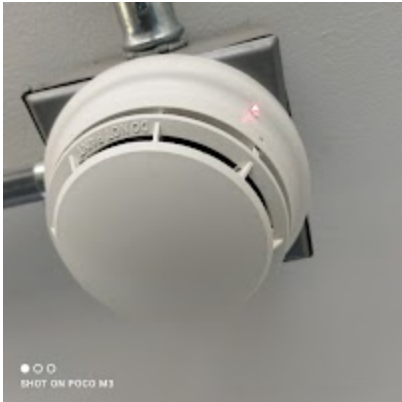
**IPM Dispositivo 23**

| Descripción | | Imagen |
|---|---|---|
| <b>Tipo:</b> | DETECTOR DE HUMO | |
| <b>Ubicación:</b> | Planta eléctrica cambio del detector de humo | |
| <b>Estado:</b> | Operando con Normalidad | |

| Descripción | | Imagen |
|---|---|---|
| <b>Observaciones:</b> | Mantenimiento preventivo de cada uno de los detectores de humo, limpieza de contactos, pruebas con humo artificial para la activación.<br>- Desmonte de cabezales y limpieza.<br>- Verificación reporte al tablero, Flash Leds. | |

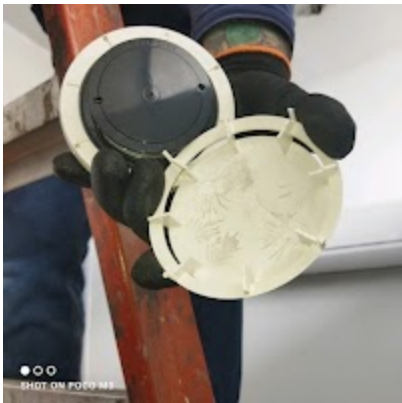
**IPM Dispositivo 24**

| Descripción | | Imagen |
|---|---|---|
| <b>Tipo:</b> | DETECTOR DE HUMO | |
| <b>Estado:</b> | Operando con Normalidad | |

| Descripción | | Imagen |
|---|---|---|
| <b>Observaciones:</b> | Mantenimiento preventivo de cada uno de los detectores de humo, limpieza de contactos, pruebas con humo artificial para la activación.<br>- Desmonte de cabezales y limpieza.<br>- Verificación reporte al tablero, Flash Leds. | |

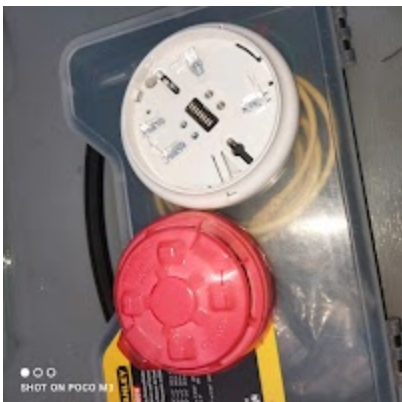
**IPM Dispositivo 26**

| Descripción | | Imagen |
|---|---|---|
| <b>Tipo:</b> | DETECTOR DE HUMO | |
| <b>Ubicación:</b> | Planta eléctrica cambio del detector | |
| <b>Estado:</b> | Operando con Normalidad | |

| Descripción | | Imagen |
|---|---|---|
| <b>Observaciones:</b> | Mantenimiento Correctivo: adquisición, instalación y puesta en marcha de detector de humo | |

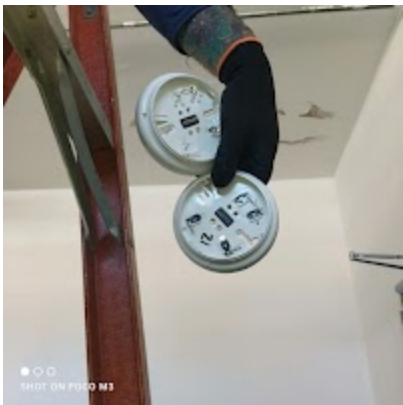
**IPM Dispositivo 27**

| Descripción | | Imagen |
|---|---|---|
| <b>Tipo:</b> | DETECTOR DE HUMO | |
| <b>Ubicación:</b> | Planta eléctrica cambio de base del detector de humo | |
| <b>Estado:</b> | Operando con Normalidad | |

| Descripción | | Imagen |
|---|---|---|
| <b>Observaciones:</b> | Mantenimiento Correctivo: adquisición, instalación y puesta en marcha de detector de humo | |

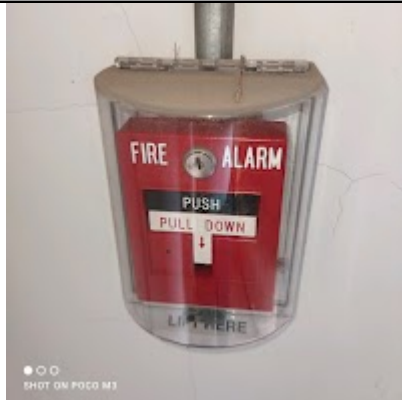
**IPM Dispositivo 28**

| Descripción | | Imagen |
|---|---|---|
| <b>Tipo:</b> | ESTACION MANUAL DOBLE ACCION | |
| <b>Estado:</b> | Operando con Normalidad | |

| Descripción | | Imagen |
|---|---|---|
| <b>Observaciones:</b> | Mantenimiento preventivo de la Estación Manual, Verificación de Activación y alarma desde tablero de control.<br>- Realizar Limpieza general.<br>- Realizar Simulacro.<br>- Realizar los ajustes necesarios. | |

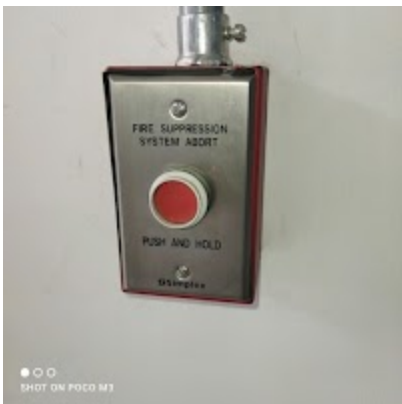
**IPM Dispositivo 29**

| Descripción | | Imagen |
|---|---|---|
| <b>Tipo:</b> | ESTACION MANUAL DE ABORTO | |
| <b>Estado:</b> | Operando con Normalidad | |

| Descripción | | Imagen |
|---|---|---|
| <b>Observaciones:</b> | Mantenimiento preventivo de la Estación Manual, Verificación de Activación y alarma desde tablero de control.<br>- Realizar Limpieza general.<br>- Realizar Simulacro.<br>- Realizar los ajustes necesarios. | |

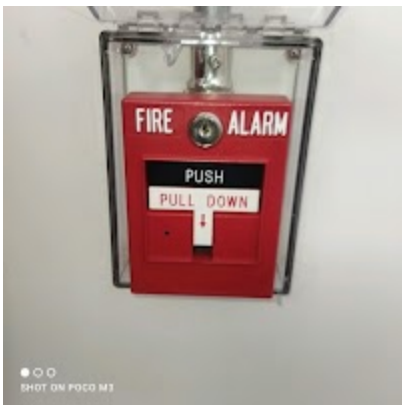
**IPM Dispositivo 30**

| Descripción | | Imagen |
|---|---|---|
| <b>Tipo:</b> | ESTACION MANUAL DOBLE ACCION | |
| <b>Estado:</b> | Operando con Normalidad | |

| Descripción | | Imagen |
|---|---|---|
| <b>Observaciones:</b> | Mantenimiento preventivo de la Estación Manual, Verificación de Activación y alarma desde tablero de control.<br>- Realizar Limpieza general.<br>- Realizar Simulacro.<br>- Realizar los ajustes necesarios. | |

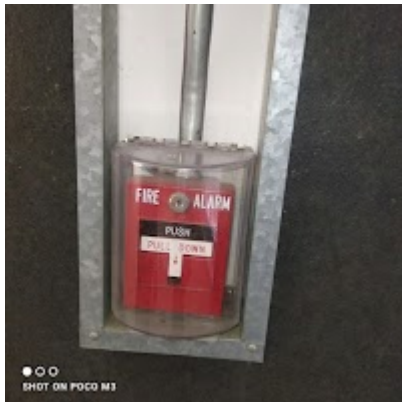
**IPM Dispositivo 31**

| Descripción | | Imagen |
|---|---|---|
| <b>Tipo:</b> | ESTACION MANUAL DE EXTERIOR | |
| <b>Estado:</b> | Operando con Normalidad | |

| Descripción | | Imagen |
|---|---|---|
| <b>Observaciones:</b> | Mantenimiento preventivo de la Estación Manual, Verificación de Activación y alarma desde tablero de control.<br>- Realizar Limpieza general.<br>- Realizar Simulacro.<br>- Realizar los ajustes necesarios. | |

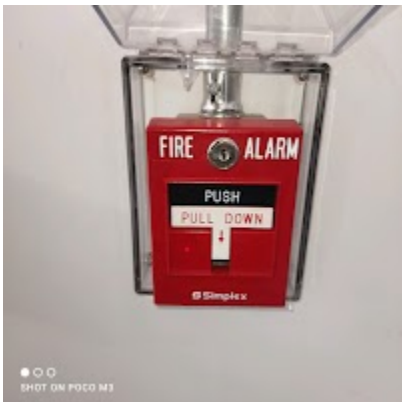
**IPM Dispositivo 32**

| Descripción | | Imagen |
|---|---|---|
| <b>Tipo:</b> | ESTACION MANUAL DE EXTERIOR | |
| <b>Estado:</b> | Operando con Normalidad | |

| Descripción | | Imagen |
|---|---|---|
| <b>Observaciones:</b> | Mantenimiento preventivo de la Estación Manual, Verificación de Activación y alarma desde tablero de control.<br>- Realizar Limpieza general.<br>- Realizar Simulacro.<br>- Realizar los ajustes necesarios. | |

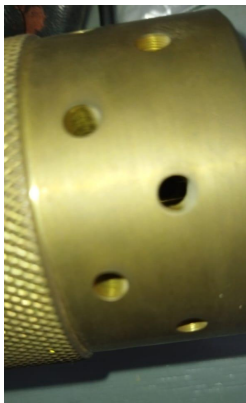
**IPM Dispositivo 34**

| Descripción | | Imagen |
|---|---|---|
| <b>Tipo:</b> | BOQUILLA DISTRIBUCIÓN AGENTE LIMPIO | |
| <b>Estado:</b> | Operando con Normalidad | |

| Descripción | | Imagen |
|---|---|---|
| <b>Observaciones:</b> | Mantenimiento preventivo de las boquillas de aspersor del agente limpio. Incluye cambio de boquillas de ser necesario | |

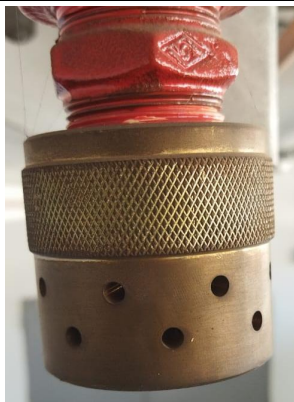
| IPM Dispositivo 35 | | |

| IPM Dispositivo 35 | | |
|---|---|---|
| Tipo: | BOQUILLA DISTRIBUCIÓN AGENTE LIMPIO | |
| Estado: | Operando con Normalidad | |

| IPM Dispositivo 35 | | |
|---|---|---|
| Observaciones: | Mantenimiento preventivo de las boquillas de aspersor del agente limpio. Incluye cambio de boquillas de ser necesario | |

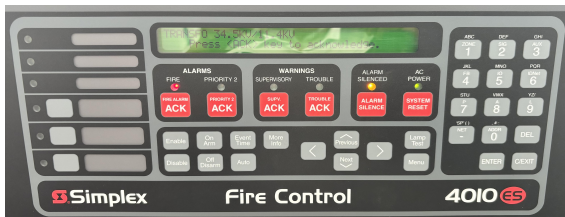
| IPM Dispositivo 35 | | |
|---|---|---|
| IPM Dispositivo 36 | | |

| IPM Dispositivo 35 | | |
|---|---|---|
| Tipo: | SISTEMA GENERAL | |
| Estado: | Operando con Normalidad | |

| IPM Dispositivo 35 | | |
|---|---|---|
| Observaciones: | Jornada de Pruebas de funcionamiento del sistema.<br><br>Capacitación de uso y manejo del Sistema. | |

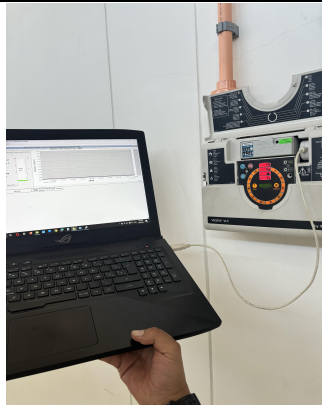
| IPM Dispositivo 35 | | |
|---|---|---|
| IPM Dispositivo 37 | | |

| IPM Dispositivo 35 | | |
|---|---|---|
| Tipo: | SISTEMA GENERAL | |
| Estado: | Operando con Normalidad | |

| IPM Dispositivo 35 | | |
|---|---|---|
| Observaciones: | Jornada de Pruebas de funcionamiento del sistema.<br><br>Capacitación de uso y manejo del Sistema. | |

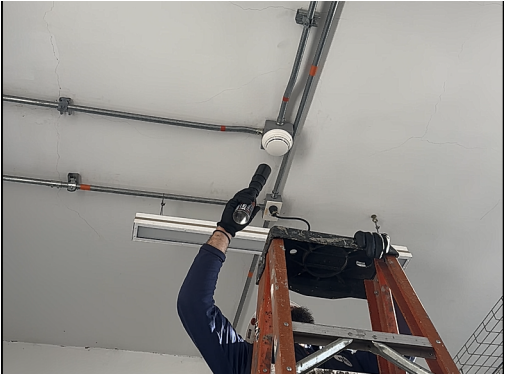
**IPM Dispositivo 38**

| Descripción | | Imagen |
|---|---|---|
| <b>Tipo:</b> | SISTEMA GENERAL | |
| <b>Estado:</b> | Operando con Normalidad | |

| Descripción | | Imagen |
|---|---|---|
| <b>Observaciones:</b> | Jornada de Pruebas de funcionamiento del sistema.<br><br>Capacitación de uso y manejo del Sistema. | |

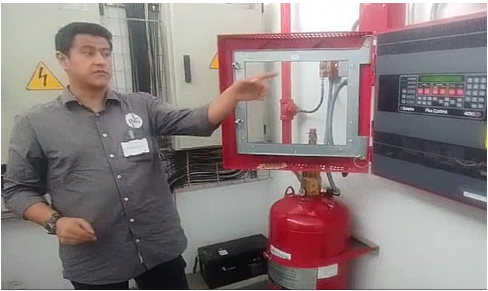
**IPM Dispositivo 39**

| Descripción | | Imagen |
|---|---|---|
| <b>Tipo:</b> | SISTEMA GENERAL | |
| <b>Estado:</b> | Operando con Normalidad | |

| Descripción | | Imagen |
|---|---|---|
| <b>Observaciones:</b> | Jornada de Pruebas de funcionamiento del sistema.<br><br>Capacitación de uso y manejo del Sistema. | |
