# CONSORCIO LA VICTORIA

## *INFORME DE OBRAS parcial No 3 18 de Enero a 8 de febrero de 2024*

CONTRATO DE OBRA N° 2310311358

**OBJETO: MANTENIMIENTO, MEJORAMIENTO Y ADECUACION DE LAS PLANTAS FISICAS DE LAS INSTITUCIONES EDUCATIVAS OFICIALES DEL MUNICIPIO DE MANIZALES**

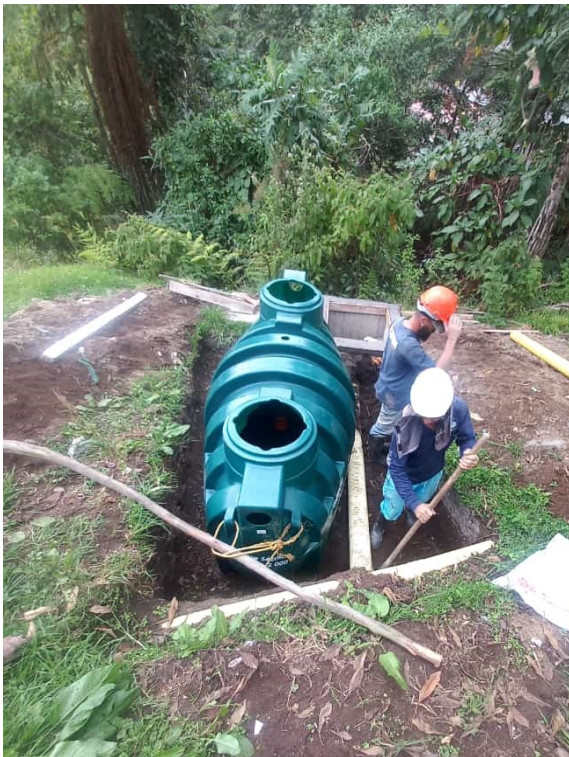
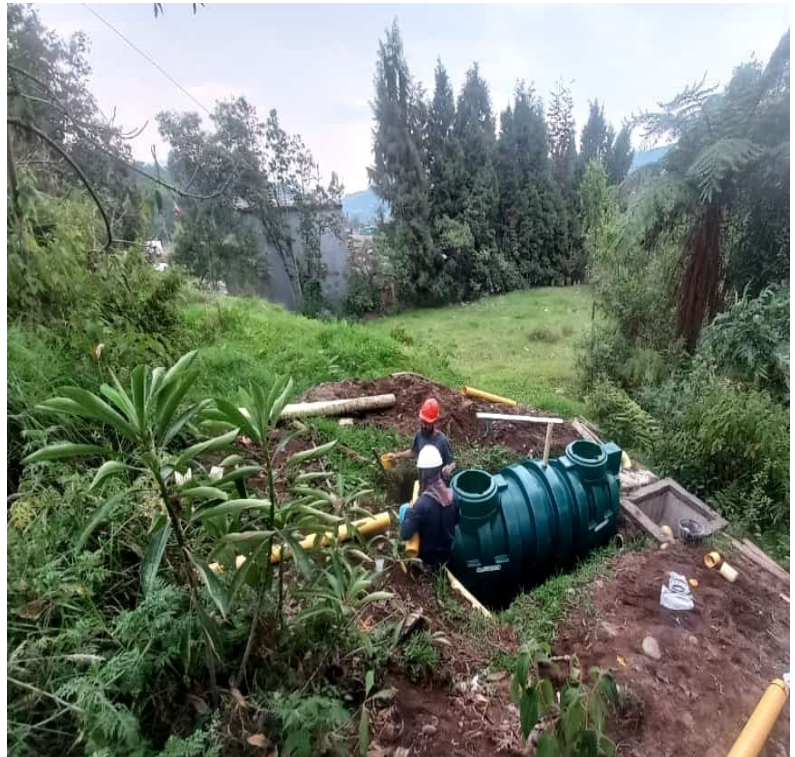
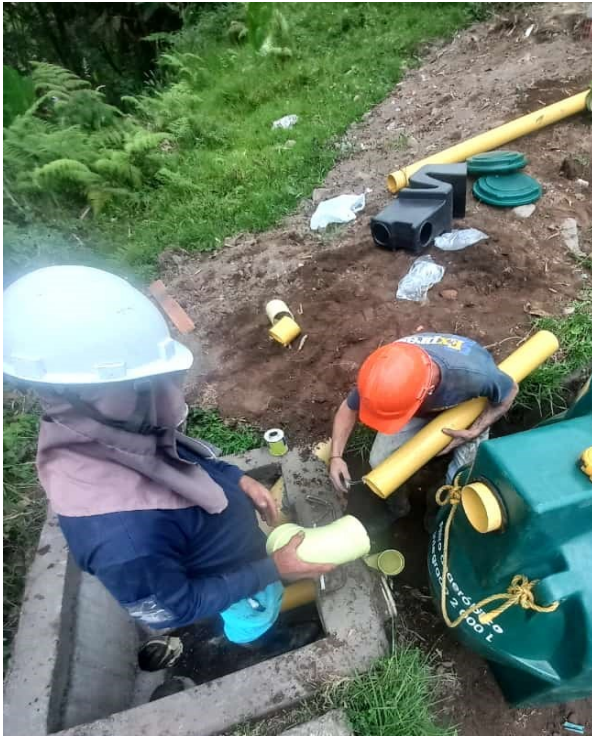
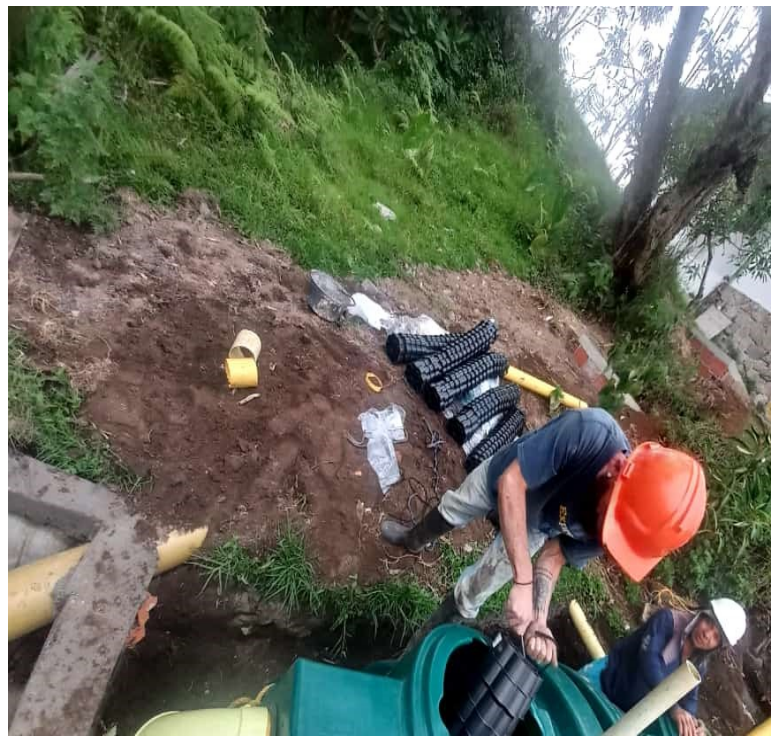
El sistema cuenta con 2 tanque séptico integrado diseñado para la descomposición biológica de sólidos y la separación de líquidos. Estos tanques de 2000 litros cada uno, se dimensionaron considerando la capacidad de la institución y las características del flujo de aguas residuales, asegurando un tratamiento adecuado antes de la descarga a su disposición final.

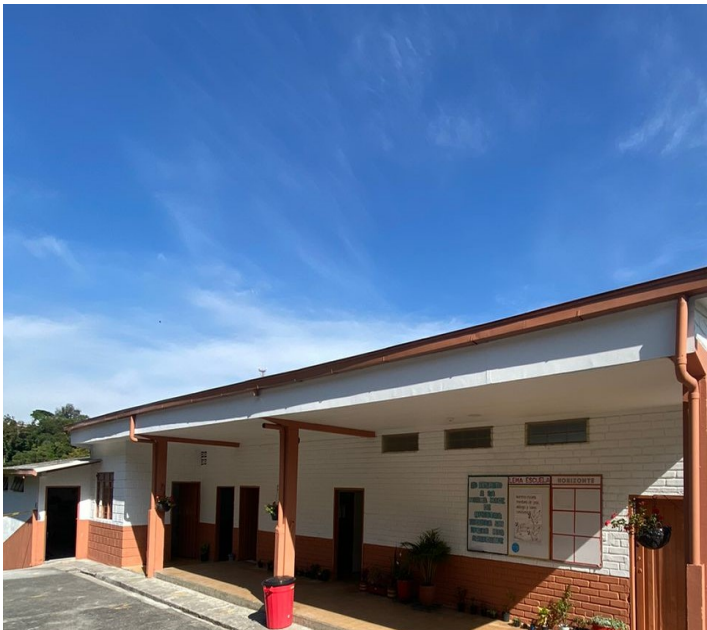
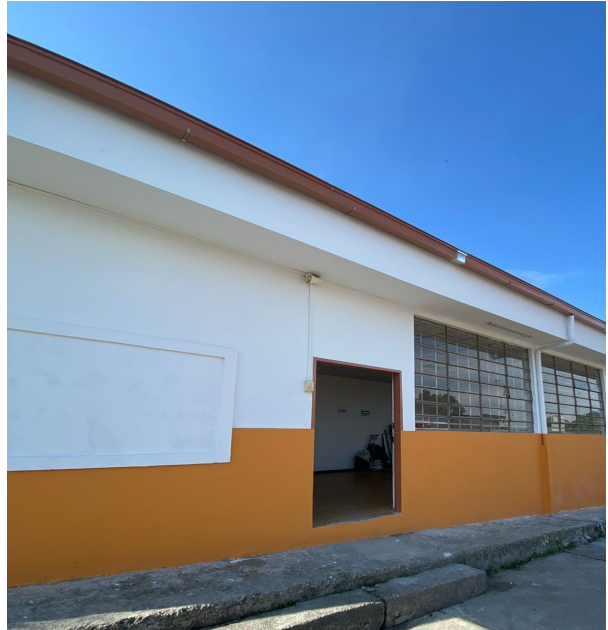
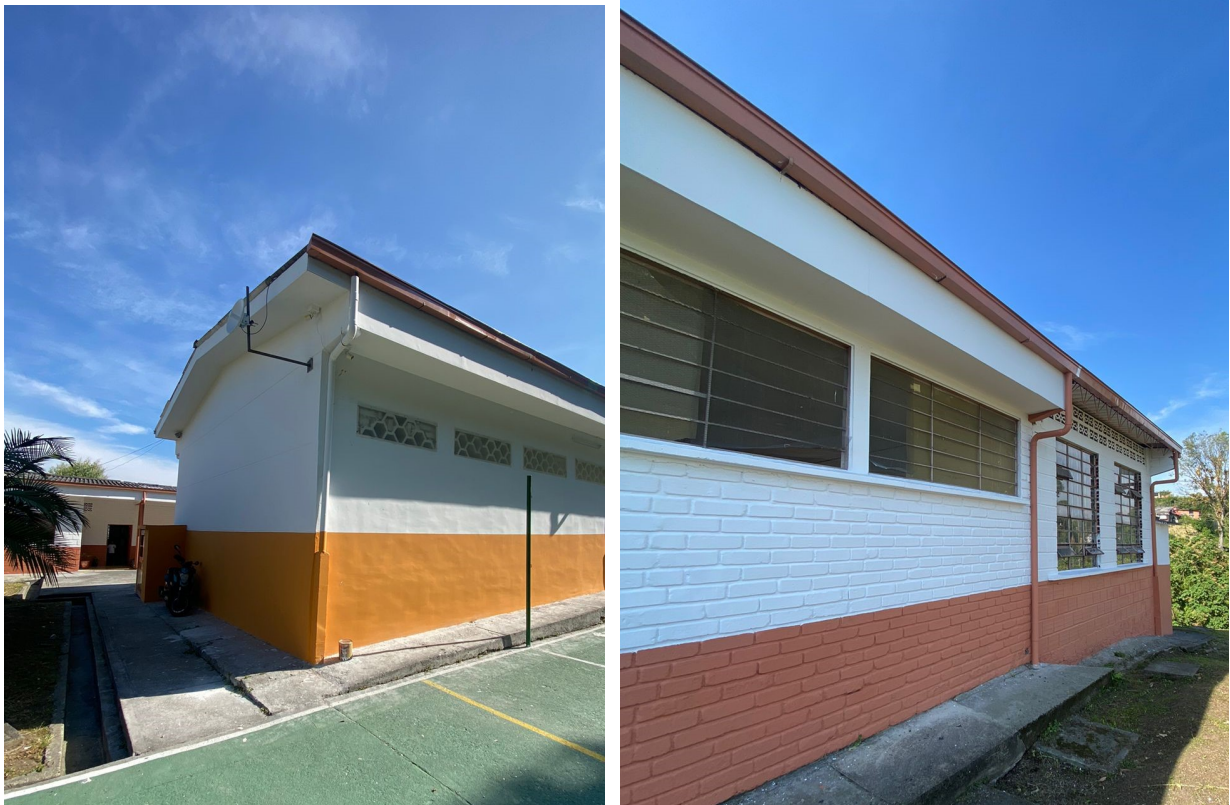
Se realizó una intervención completa en las fachadas, abordando las zonas deterioradas mediante revoque y estuco para asegurar una base uniforme. Posteriormente, se aplicó pintura de alta calidad tipo Koraza, proporcionando una capa protectora duradera que resiste las inclemencias del clima y mejora la apariencia estética del edificio.

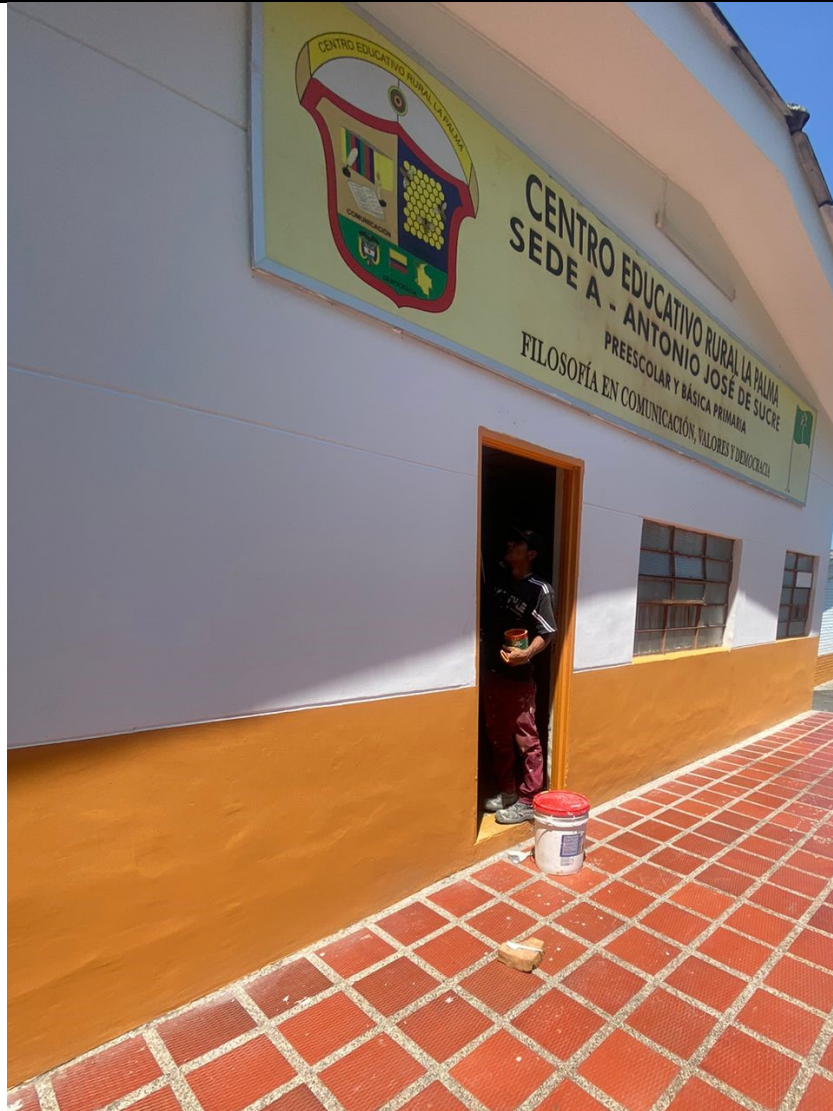
Las ventanas, puertas, canales y bajantes de agua lluvia fueron objeto de una atención especial. Se aplicó pintura a base de esmalte para proteger estos elementos metálicos del desgaste y la corrosión, garantizando una mayor durabilidad y manteniendo una imagen uniforme y atractiva en toda la edificación.

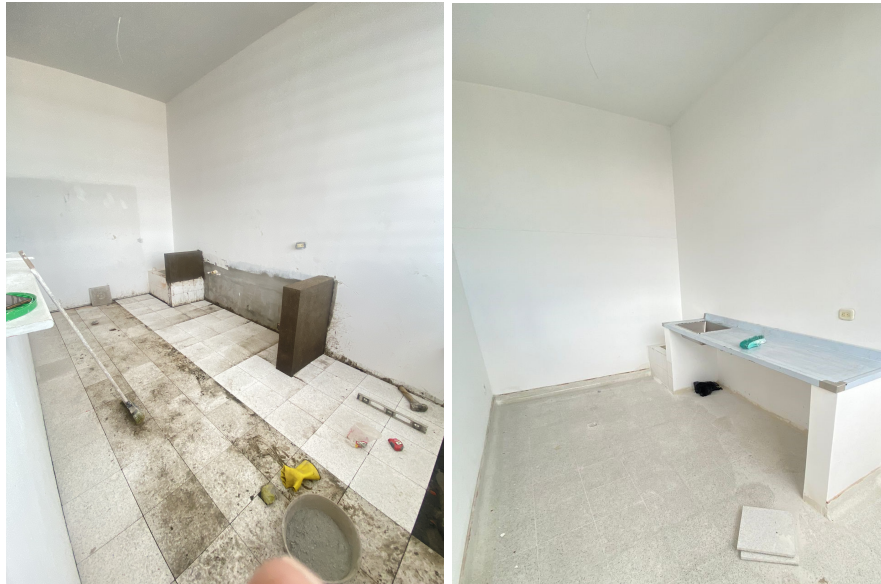
El área de cocina experimentó una significativa mejora con el reemplazo del mesón existente en concreto por uno fabricado en acero inoxidable. Esta modificación no solo mejora la higiene y la durabilidad, sino que también facilita las tareas de limpieza.

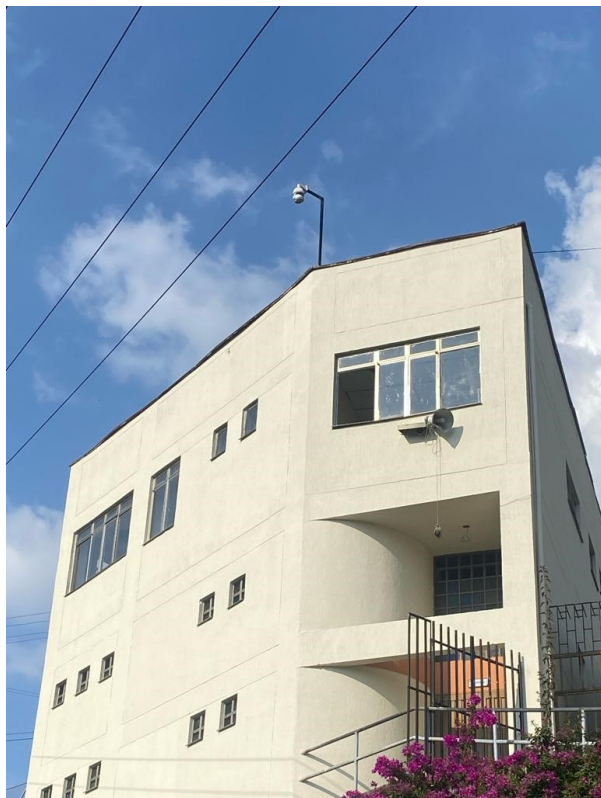
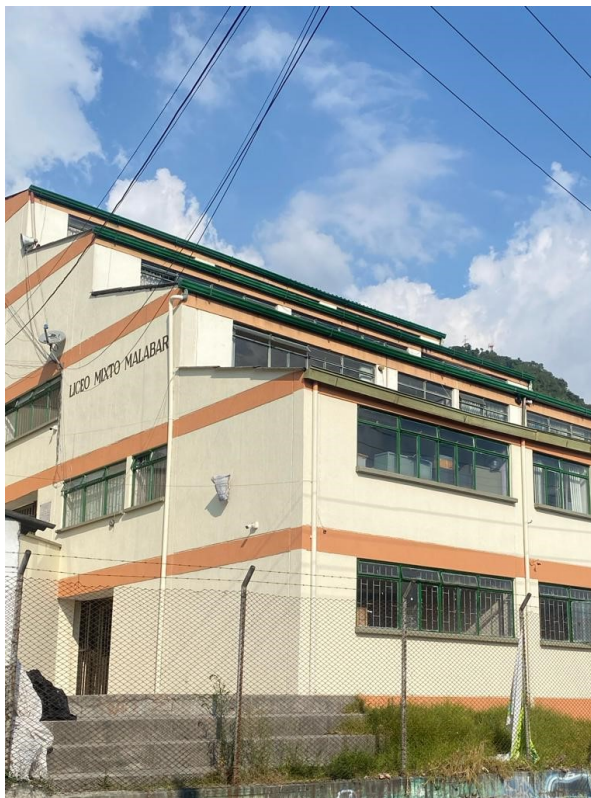
Como paso final en la intervención de las fachadas, se aplicó pintura tipo Koraza. Este tipo de pintura ofrece una alta resistencia a la intemperie, protegiendo las superficies contra la radiación ultravioleta, la humedad y otros elementos que podrían afectar la durabilidad y estética de las fachadas.

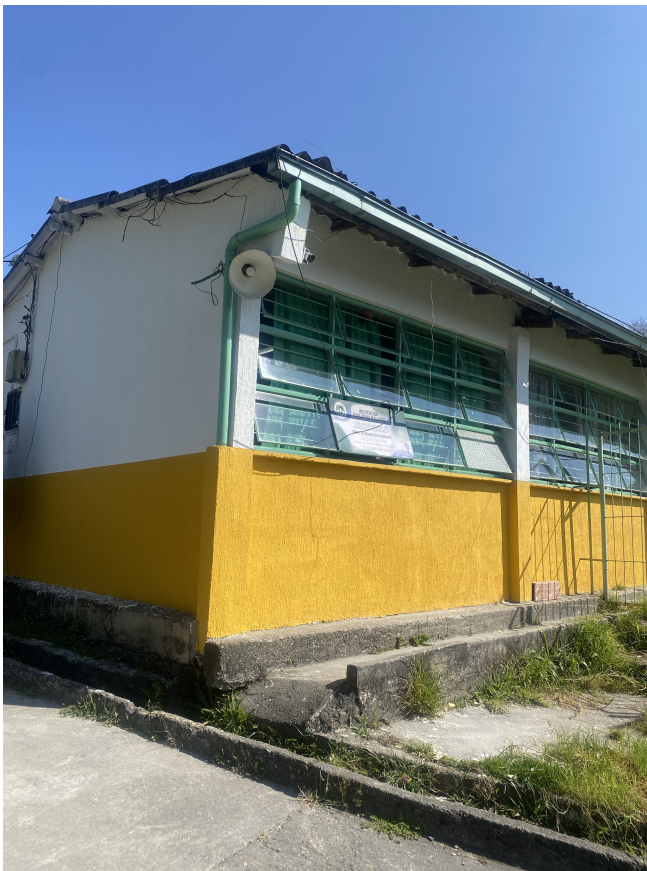
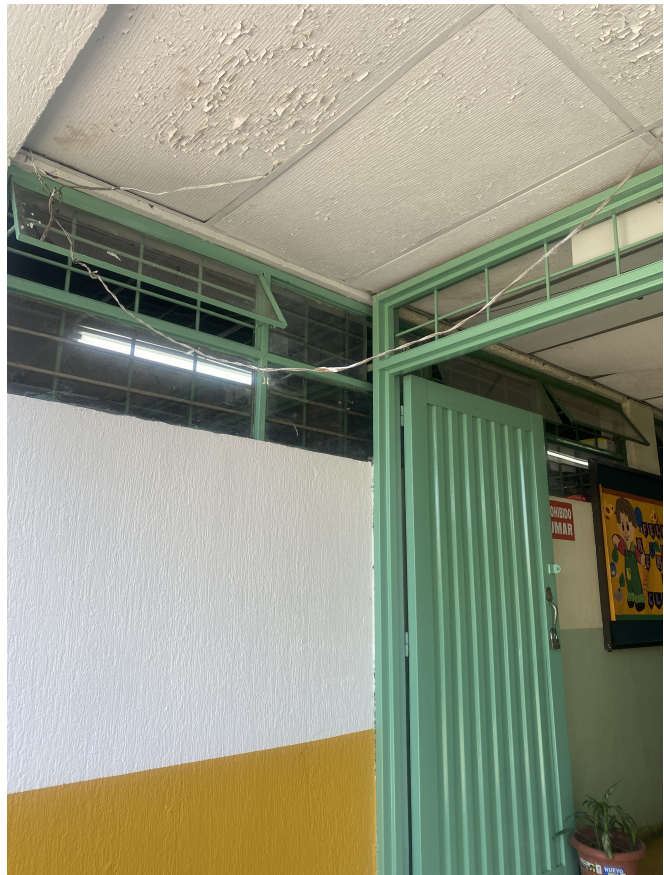
Se aplicó pintura a base de esmalte en rejas, puertas y ventanas para brindar una capa protectora resistente a la corrosión y mejorar la apariencia estética. Este tipo de pintura proporciona durabilidad y facilita el mantenimiento.

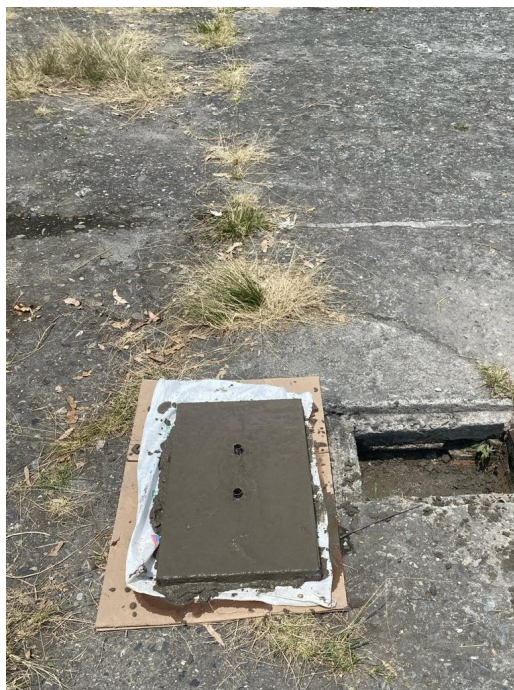
Se llevó a cabo la fabricación de una tapa en concreto reforzada con acero y un marco en ángulo metálico. Esta adición contribuye a la seguridad y durabilidad de una cámara de inspección que se encuentra en área donde hay circulación de estudiantes.

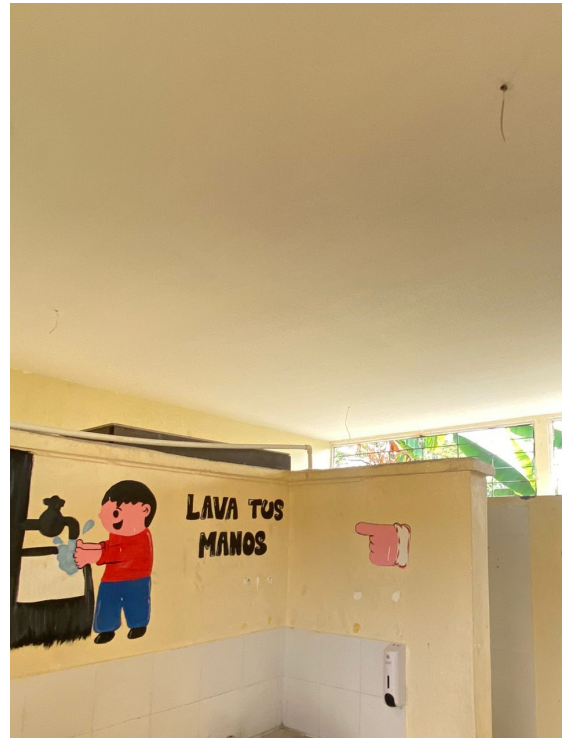
Se implementó un sistema de cielo raso en estructura liviana, utilizando placas de superboard para proporcionar un acabado duradero y resistente. Además, se realizaron trabajos de resane y pintura para asegurar un entorno estéticamente agradable.

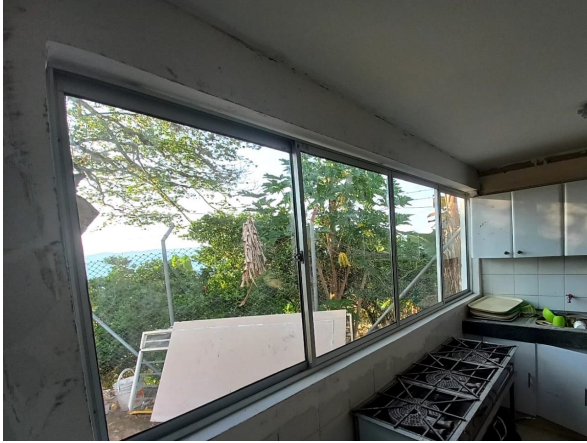
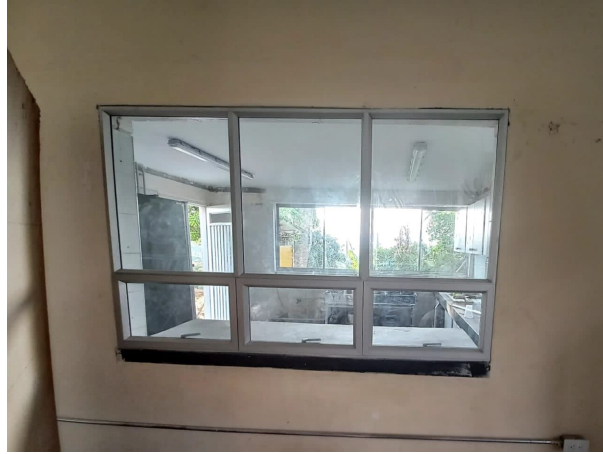
## Cambio de Ventanas:

Se sustituyeron dos ventanas de lámina de hierro por ventanas de aluminio de alta resistencia. Una de estas ventanas es de tipo pasa alimentos, específicamente destinada para el restaurante de la institución, mejorando la funcionalidad y seguridad del espacio.

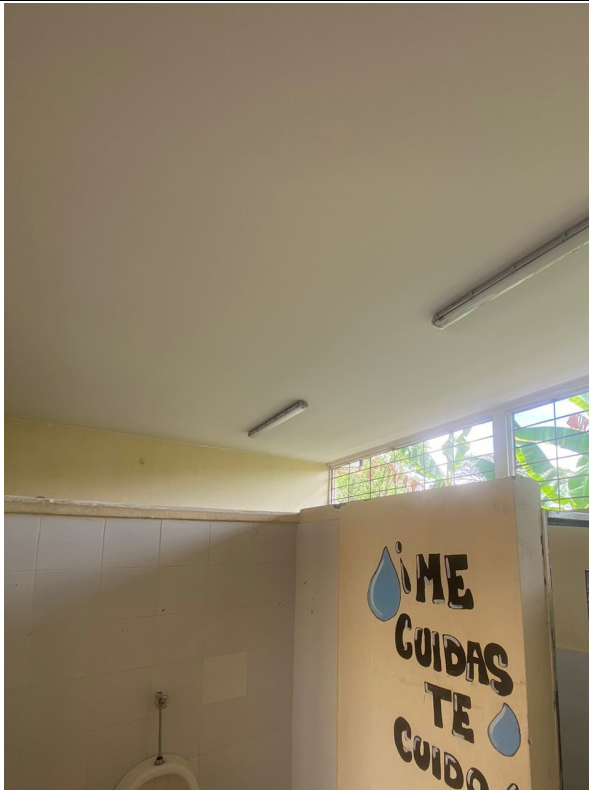
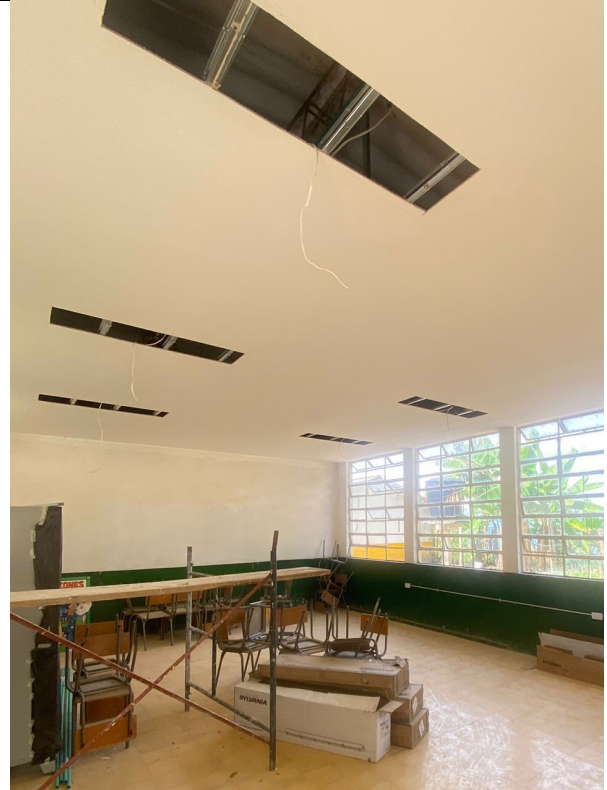
## Mejora de Redes Eléctricas:

Se realizaron intervenciones significativas para mejorar la iluminación en todos los espacios de la institución. Asimismo, se reorganizaron los puntos de conexión de energía y tomacorrientes para optimizar la distribución eléctrica y garantizar un entorno seguro.

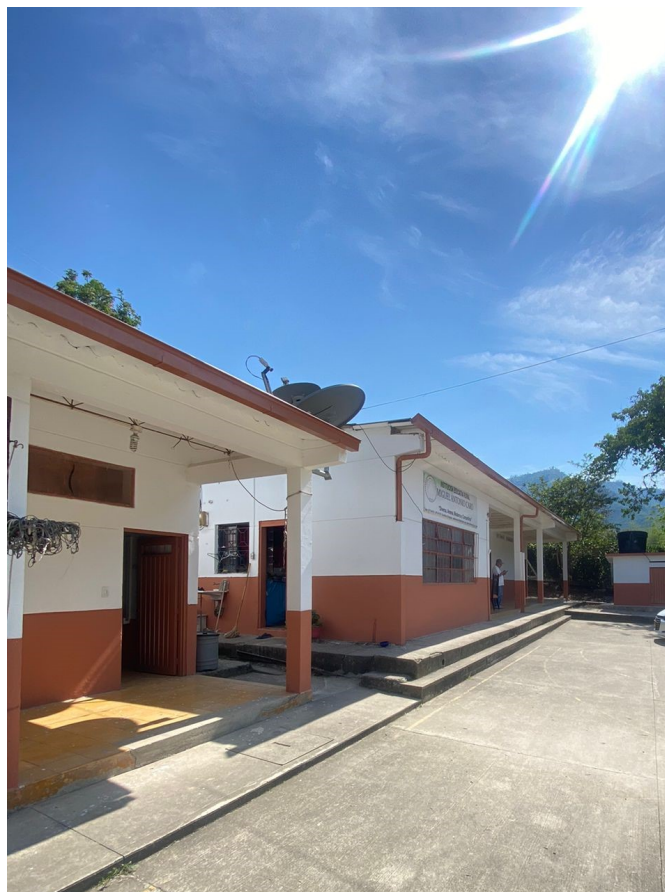
Se llevó a cabo una aplicación integral de pintura tipo Koraza en las fachadas de la institución, proporcionando protección duradera contra los elementos y mejorando la estética del entorno.

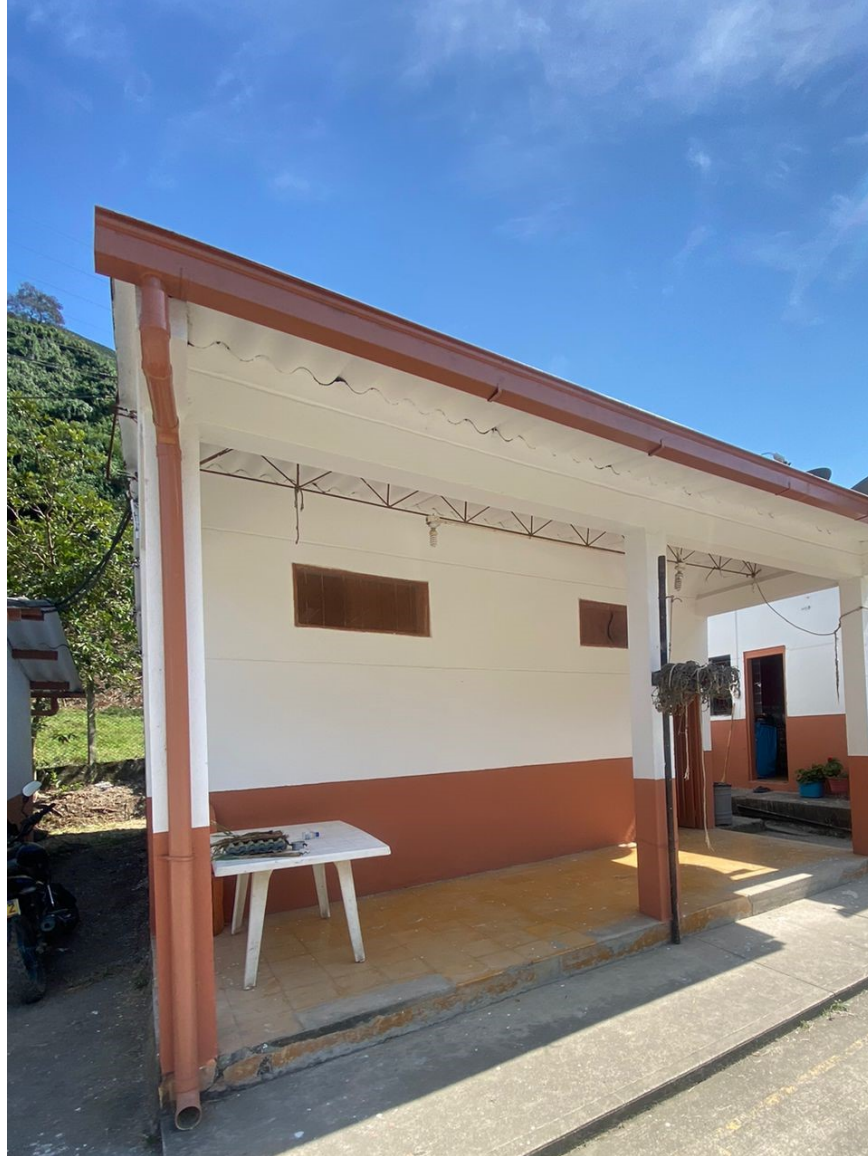
La carpintería metálica, incluyendo puertas y ventanas, fue sometida a un tratamiento exhaustivo con esmalte a base de aceite de alta resistencia. Este proceso no solo mejoró la apariencia, sino que también fortaleció la durabilidad y resistencia a la corrosión de estos elementos.

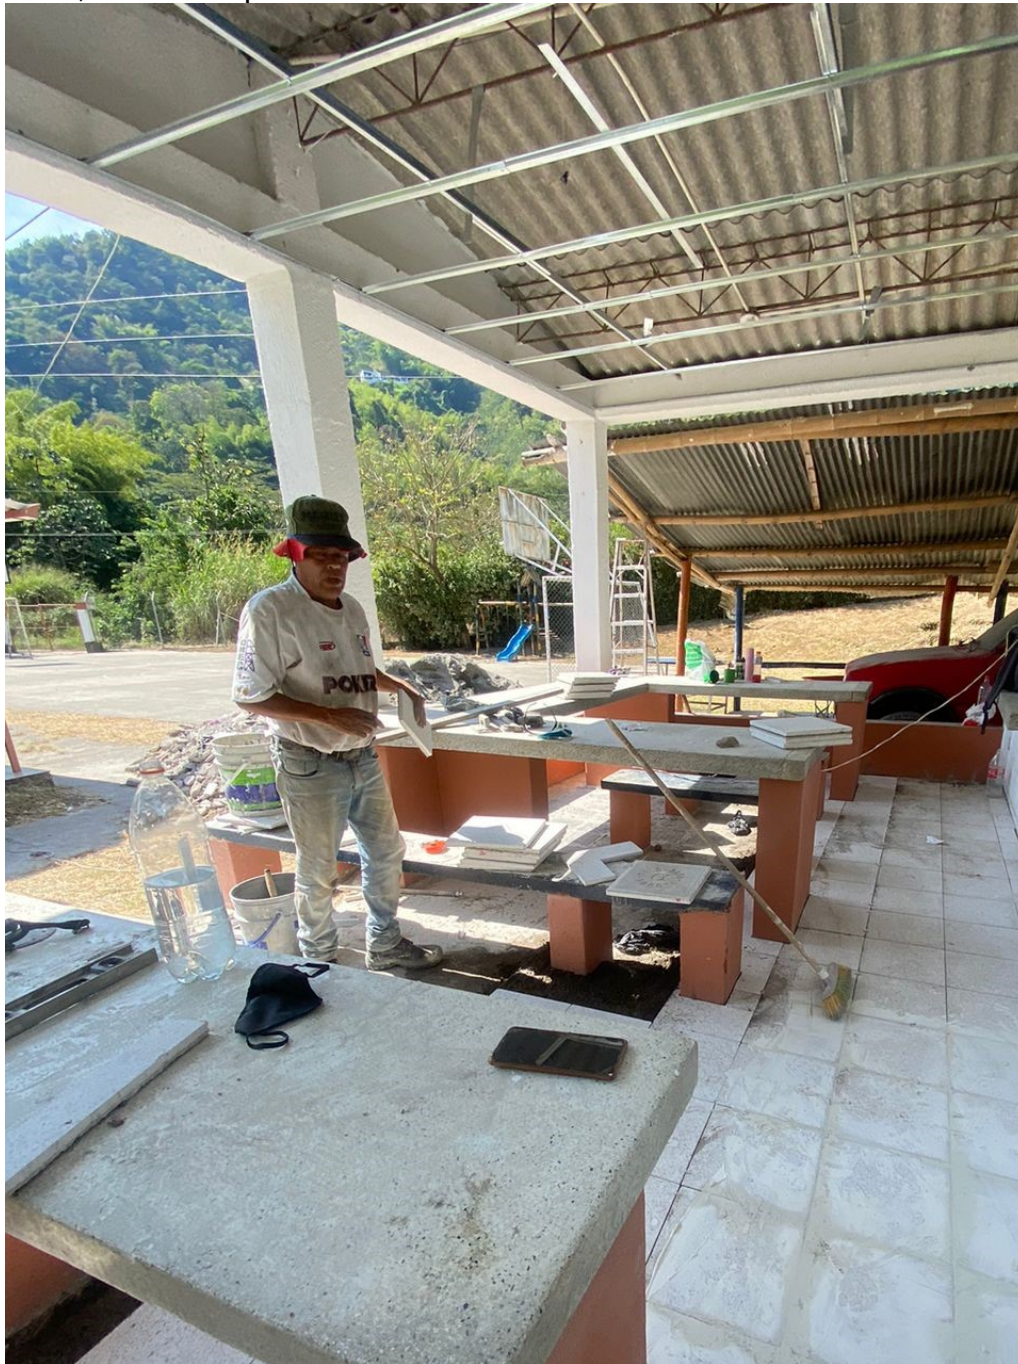
Se realizaron mejoras significativas en la cocina del restaurante, abordando la iluminación y la conexión de energía para garantizar condiciones óptimas de trabajo y seguridad. Se llevó a cabo la instalación de un nuevo piso tipo terrazo, proporcionando una superficie duradera y fácil de mantener, adecuada para el entorno de cocina.

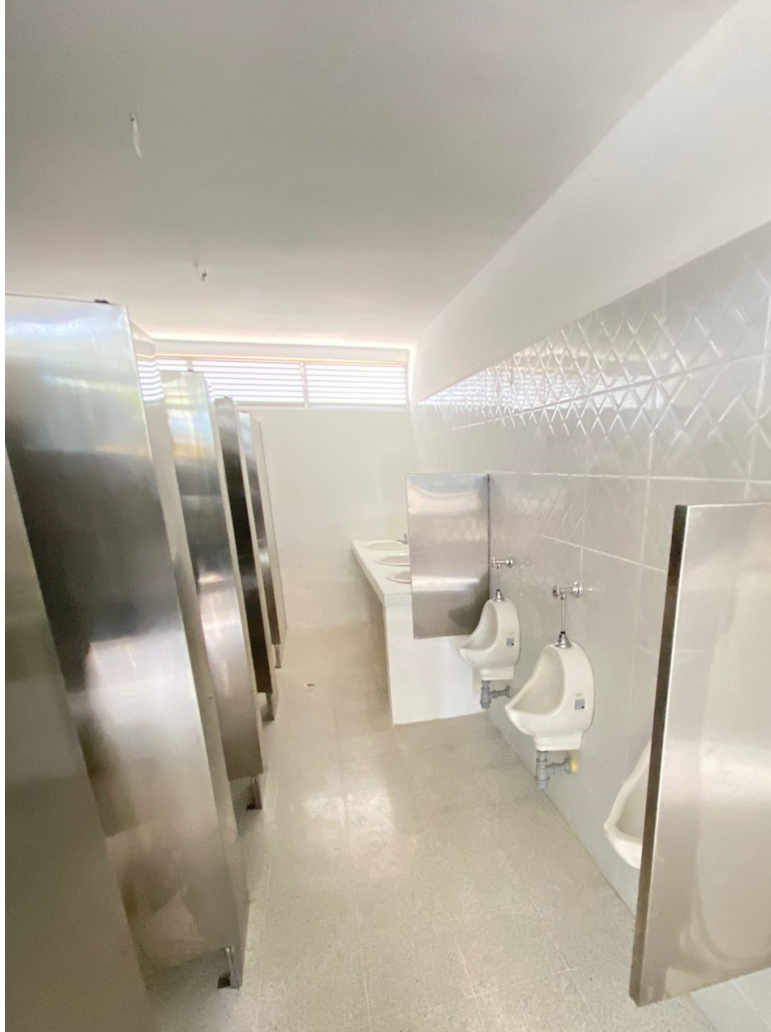
Se instalan divisiones para sanitarios en acero inoxidable asi como divisiones para orinales.

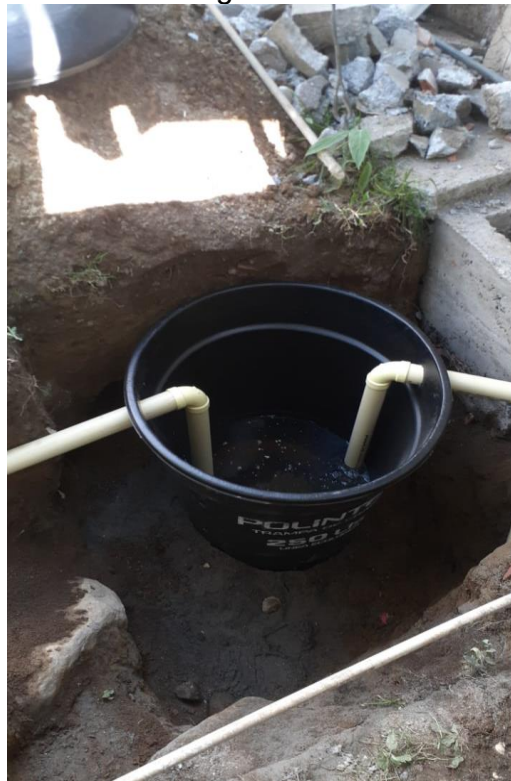
Se ha instalado 2 trampas de grasas para la retención efectiva de aceites y grasas presentes en las aguas residuales provenientes de las cocinas (restaurante y cocineta sala de profesores). Estas trampas, ubicadas estratégicamente en el sistema, evita la contaminación del sistema séptico y garantiza un tratamiento más eficiente de las aguas.

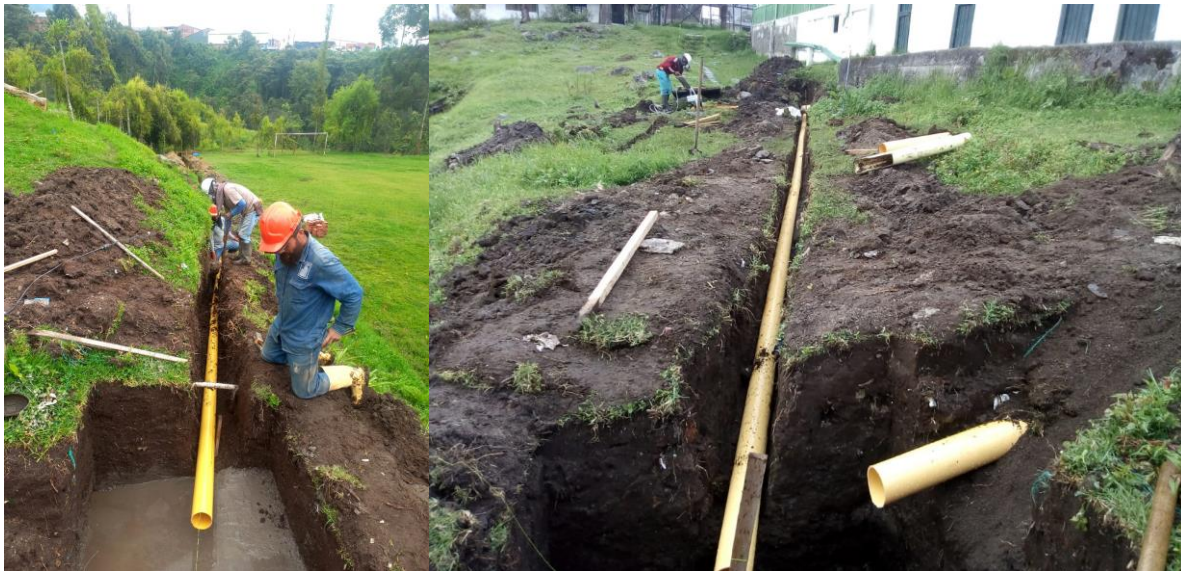
La conexión entre las trampas de grasas, el tanque séptico y las cámaras de inspección se logra mediante tuberías de 4", 6" y 8". Estas tuberías, de material resistente y duradero, garantizan una conducción eficiente de las aguas residuales hacia el sistema de tratamiento, minimizando pérdidas y asegurando un flujo constante.

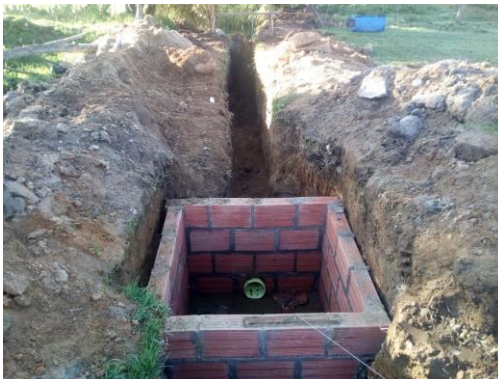
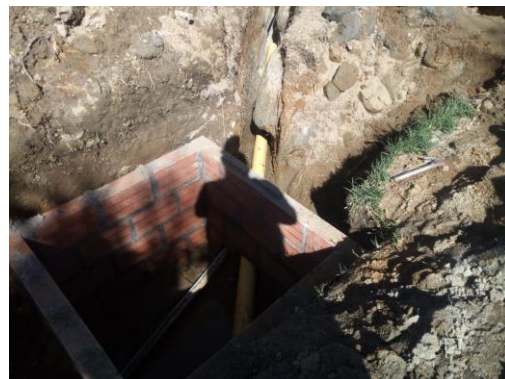
## 2.4. Cámaras de Inspección:

Se han instalado siete cámaras de inspección distribuidas estratégicamente a lo largo del sistema. Estas cámaras, de dimensiones 0.80m x 0.80m, permiten un fácil acceso para inspección y mantenimiento del sistema, facilitando la identificación de posibles obstrucciones o problemas.

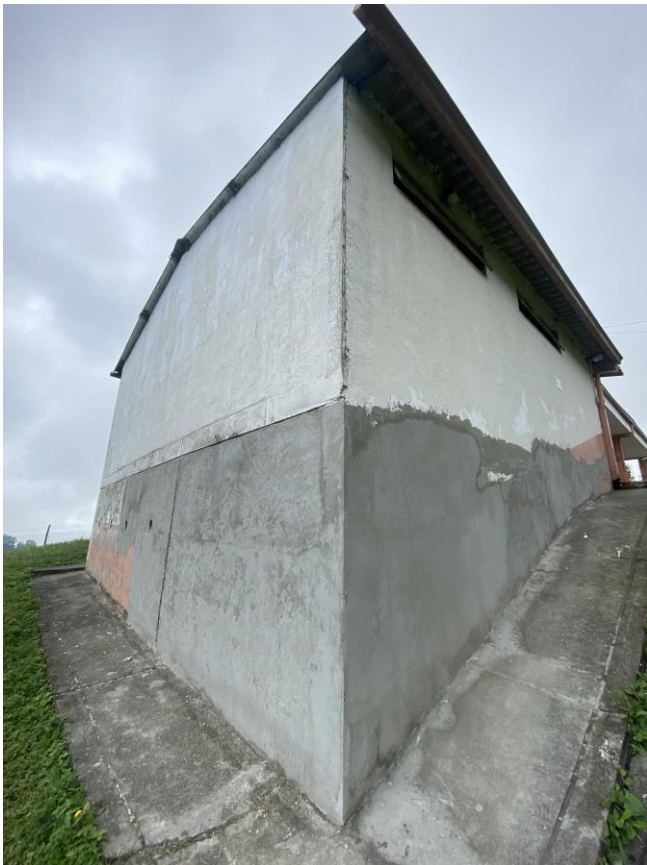
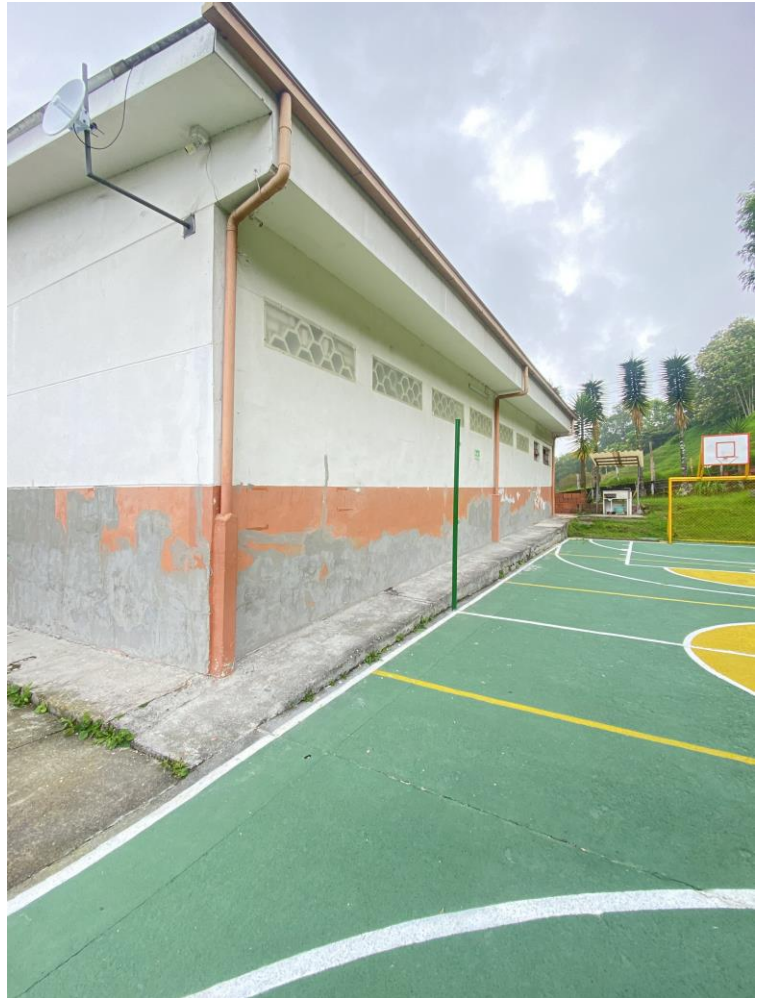
Se realizó una intervención completa en las fachadas, abordando las zonas deterioradas mediante revoque y estuco para asegurar una base uniforme. Posteriormente, se aplicó pintura de alta calidad tipo Koraza, proporcionando una capa protectora duradera que resiste las inclemencias del clima y mejora la apariencia estética del edificio.

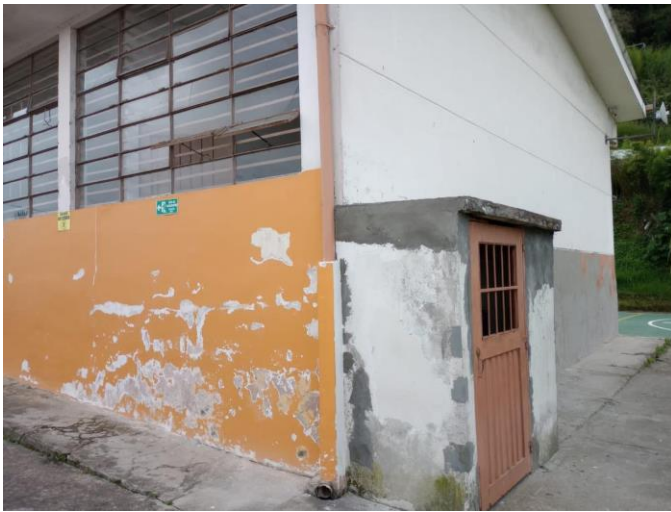
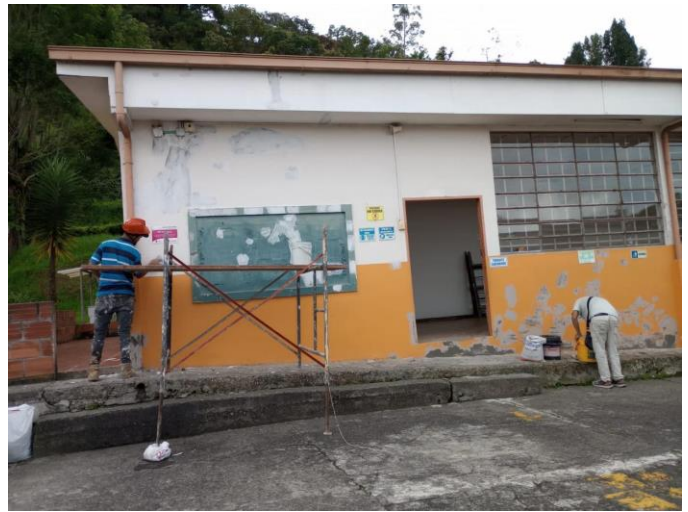
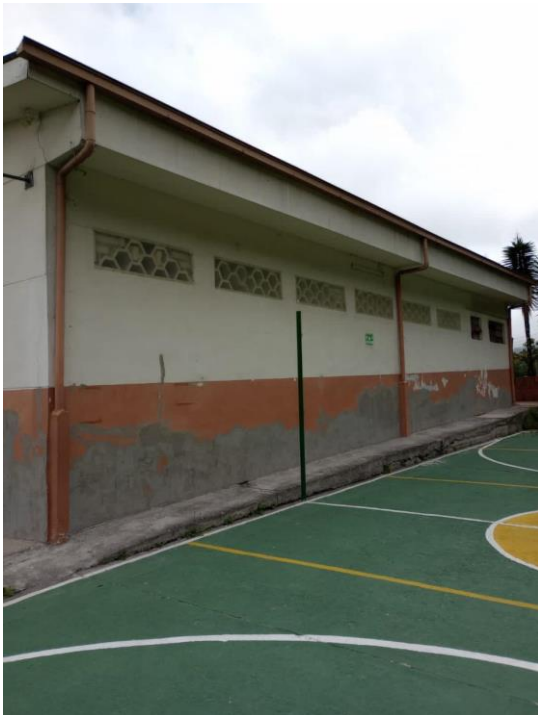
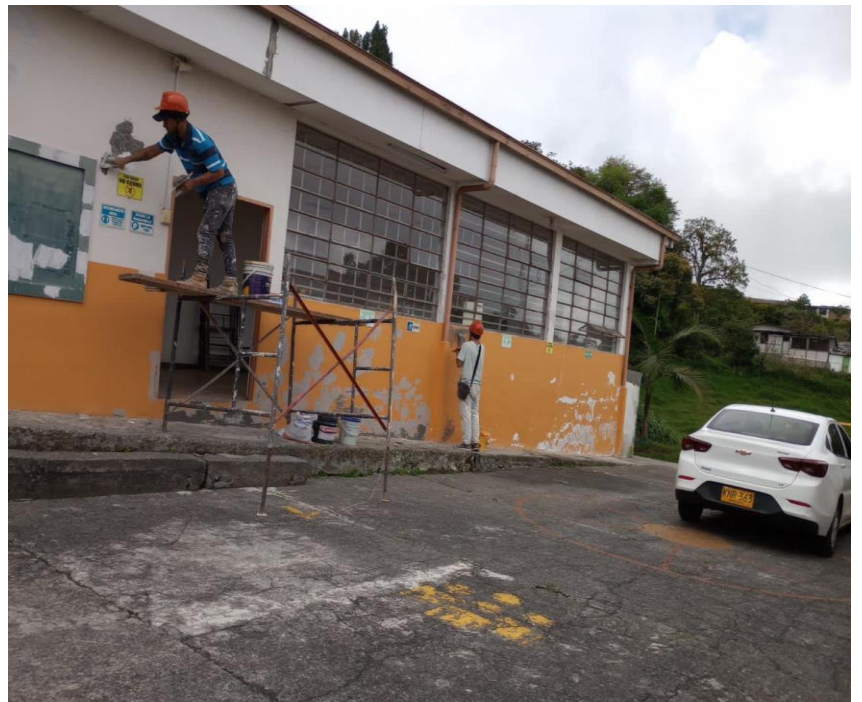
Las ventanas, puertas, canales y bajantes de agua lluvia fueron objeto de una atención especial. Se aplicó pintura a base de esmalte para proteger estos elementos metálicos del desgaste y la corrosión, garantizando una mayor durabilidad y manteniendo una imagen uniforme y atractiva en toda la edificación.

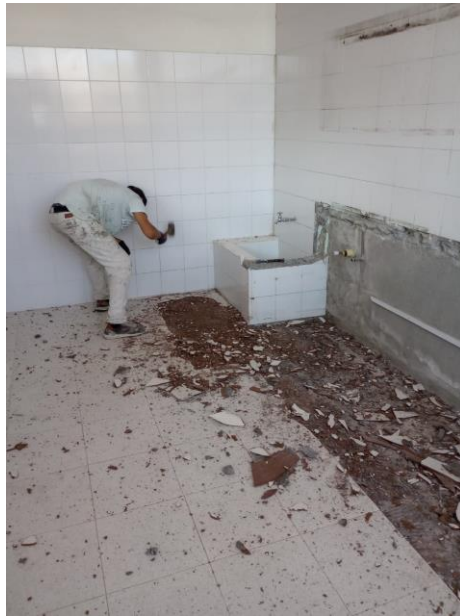
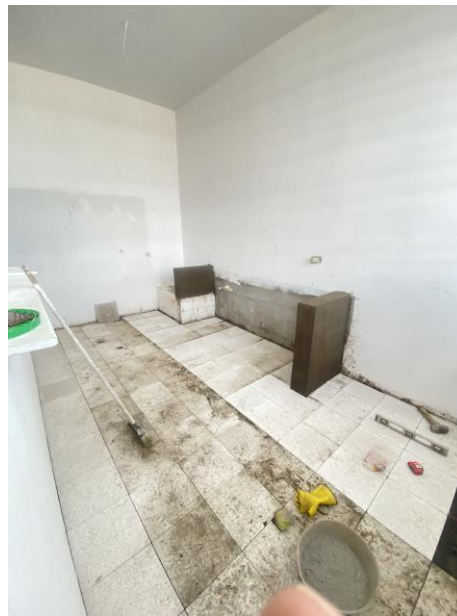
### 3.1. Cambio de Mesón a Acero Inoxidable:

El área de cocina experimentó una significativa mejora con el reemplazo del mesón existente en concreto y granito por uno fabricado en acero inoxidable. También se demolió y se reemplazó piso en cocina por piso tipo terrazo, esta modificación no solo mejora la higiene y la durabilidad, sino que también facilita las tareas de limpieza.

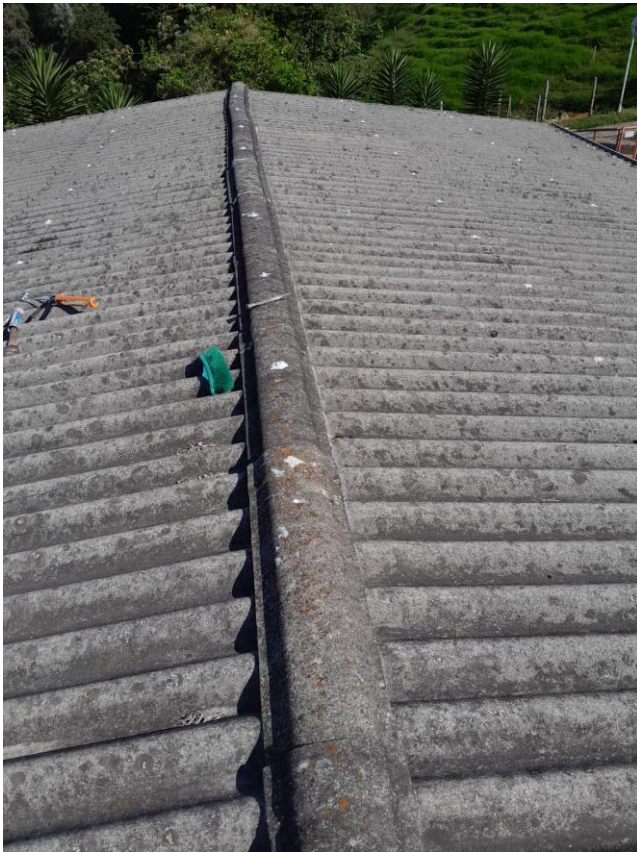
### 4.1. Sellado de Amarras y Cambio de Canales Metálicas:

El recorrido de cubierta incluyó la atención detallada de las amarras de las tejas, sellándolas para prevenir filtraciones. Asimismo, se llevó a cabo la limpieza de la cubierta de basuras y se procedió al cambio de canales metálicas por nuevas, asegurando un adecuado drenaje de agua de lluvia y preservando la integridad estructural.

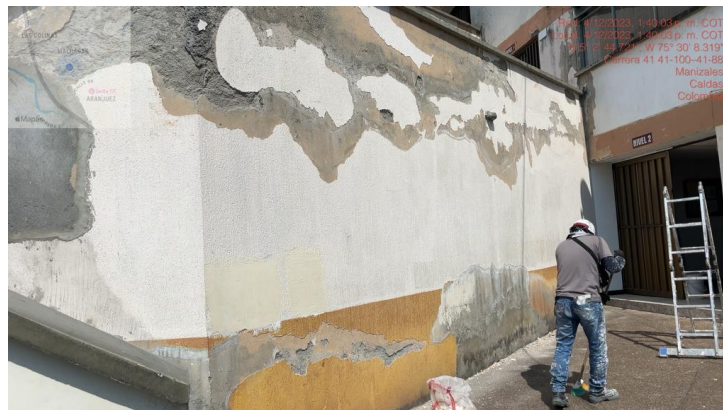
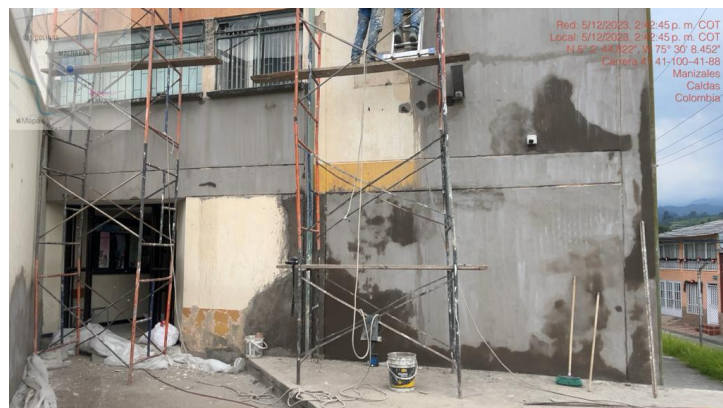
Se llevó a cabo la meticulosa remoción del graniplast y revoque antiguo que presentaba desgaste y deterioro en las fachadas de la institución. Esta fase permitió preparar las superficies para recibir las nuevas capas de revoque y estuco, asegurando una base sólida y uniforme.

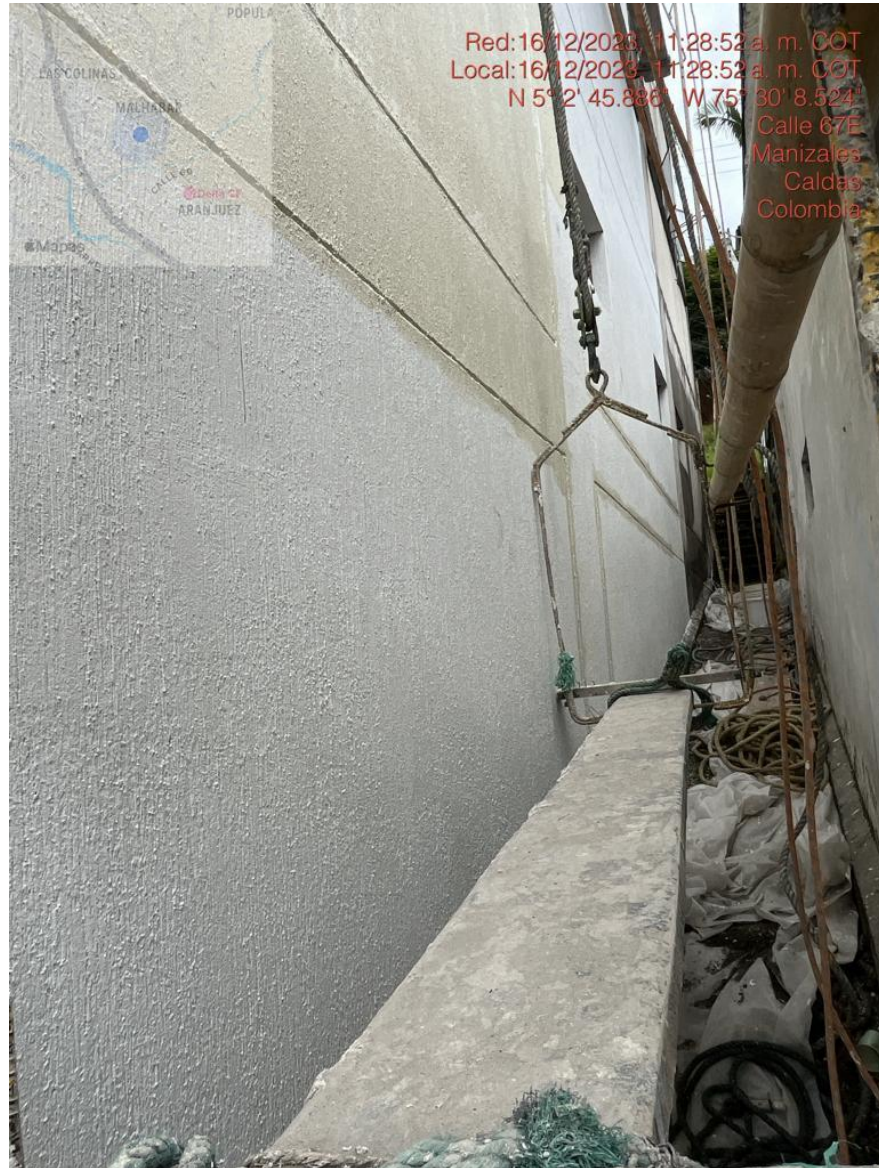
Las áreas afectadas fueron revocadas para corregir irregularidades y proporcionar una superficie uniforme. Donde fue necesario, se aplicó estuco para nivelar y mejorar la textura de las paredes, garantizando un acabado estéticamente agradable.
