# CONSORCIO LA VICTORIA

## *INFORME DE OBRAS parcial No 3 18 de Enero a 8 de febrero de 2024*

CONTRATO DE OBRA N° 2310311358

**OBJETO: MANTENIMIENTO, MEJORAMIENTO Y ADECUACION DE LAS PLANTAS FISICAS DE LAS INSTITUCIONES EDUCATIVAS OFICIALES DEL MUNICIPIO DE MANIZALES**

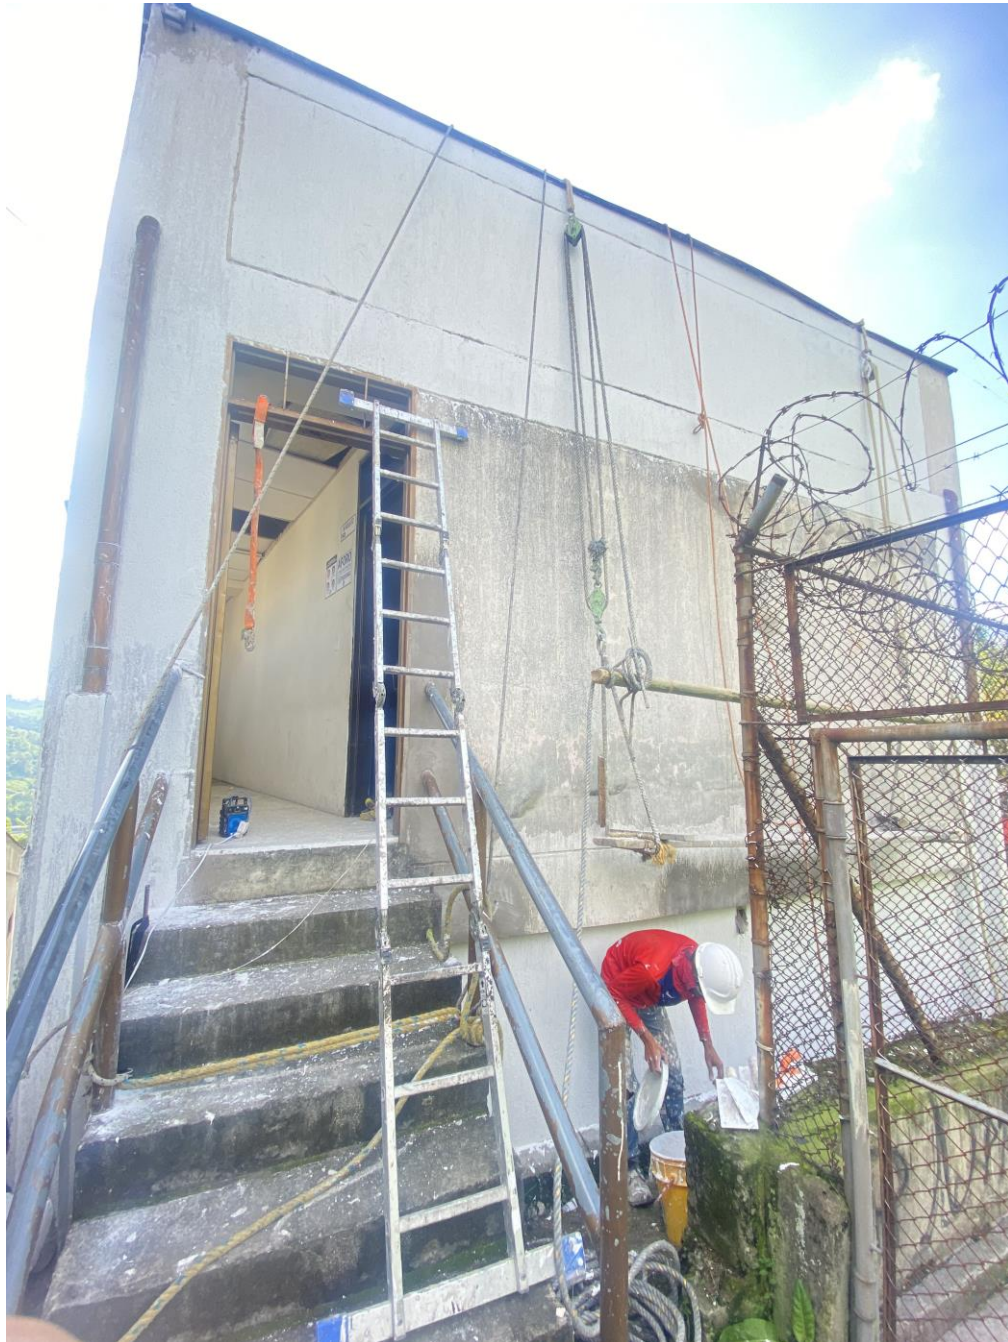
Se procedió a aplicar una nueva capa de graniplast sobre las áreas revocadas y estucadas. Esta capa, además de mejorar la estética, proporciona una barrera de protección contra la intemperie y factores ambientales adversos.

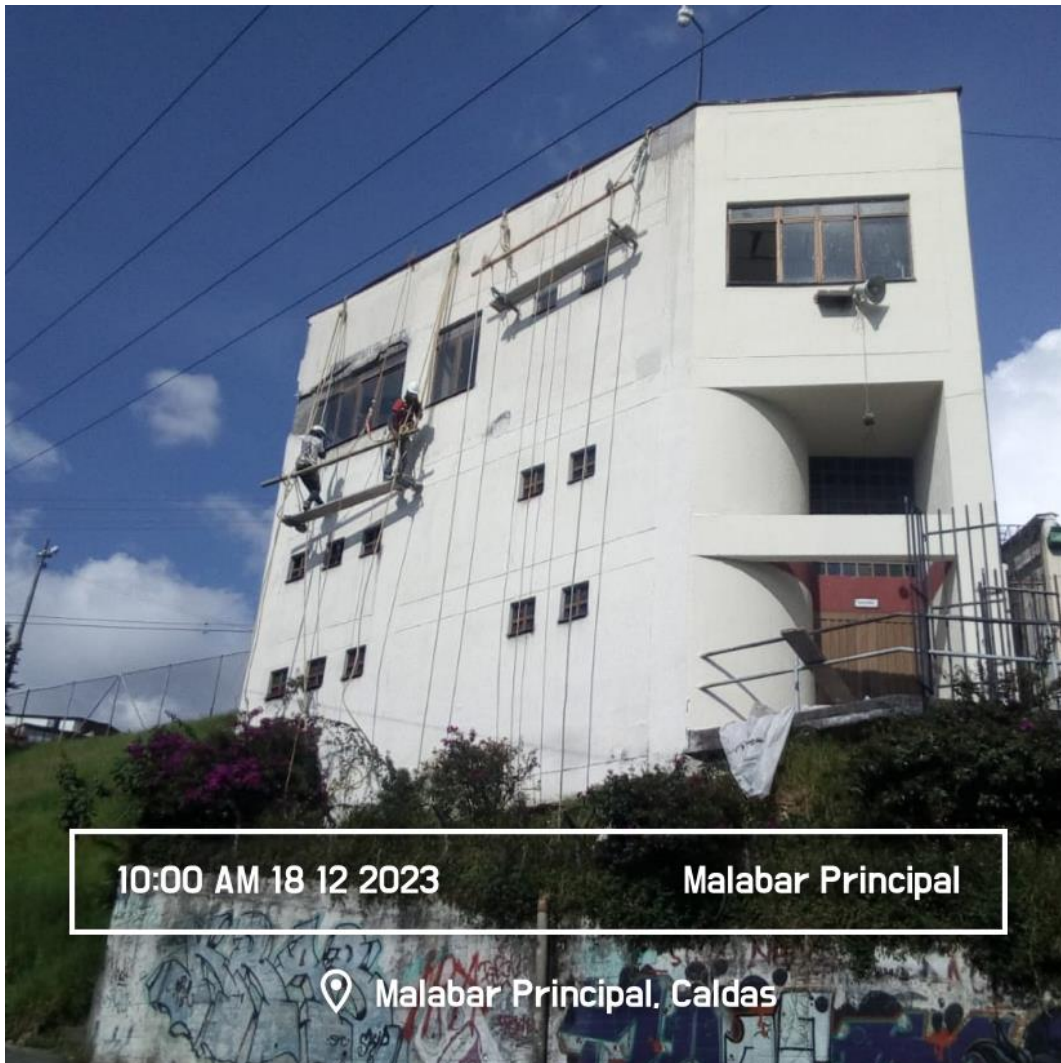
Como paso final en la intervención de las fachadas, se aplicó pintura tipo Koraza. Este tipo de pintura ofrece una alta resistencia a la intemperie, protegiendo las superficies contra la radiación ultravioleta, la humedad y otros elementos que podrían afectar la durabilidad y estética de las fachadas.

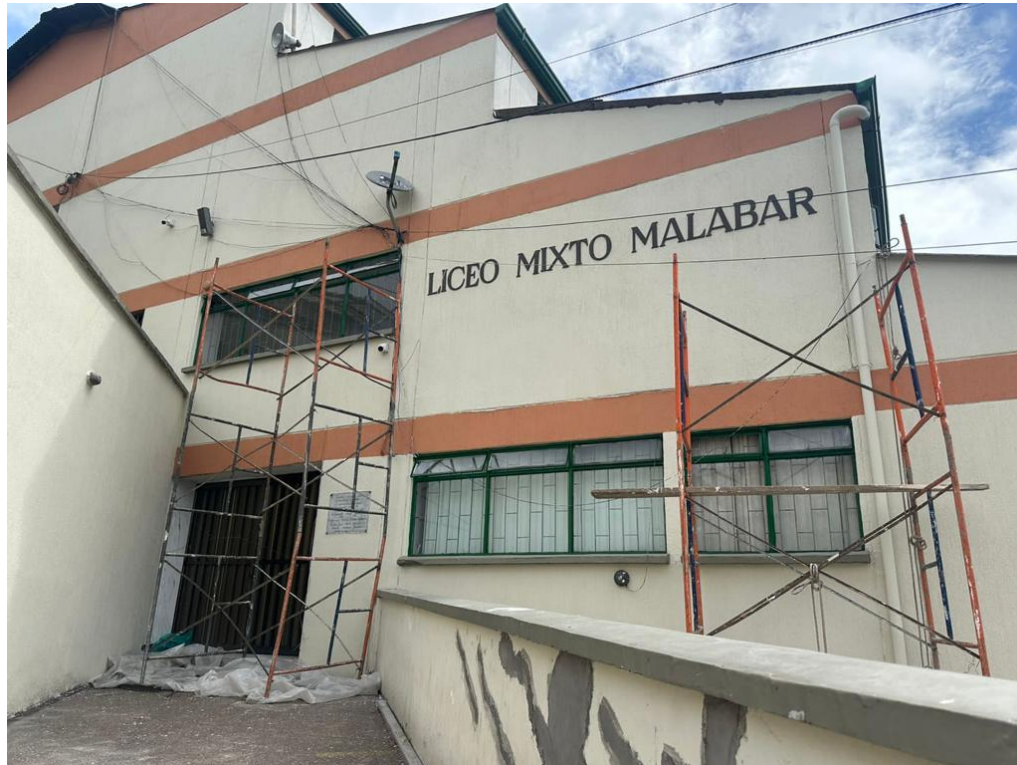
Las ventanas, rejas y demás superficies metálicas fueron protegidas mediante la aplicación de pintura a base de esmalte. Este tipo de pintura ofrece una capa protectora resistente a la corrosión y al desgaste, al tiempo que proporciona un acabado estético uniforme.

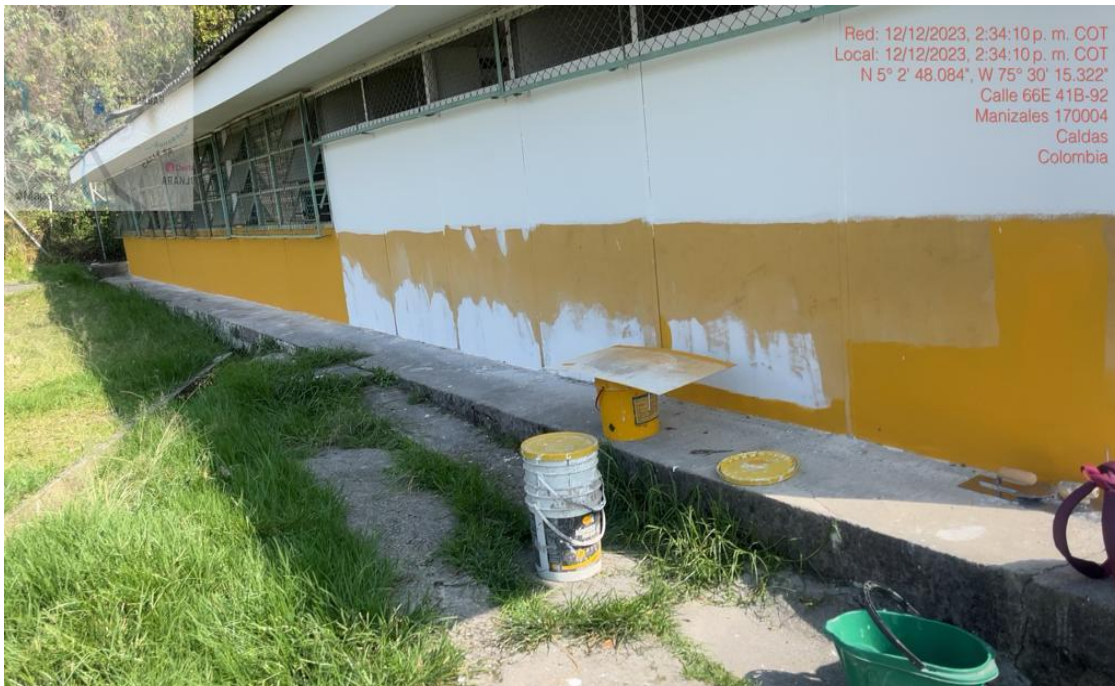
Se llevó a cabo la remoción cuidadosa del graniplast y revoque antiguo que presentaban desgaste en las fachadas de la sede. Este paso permitió preparar adecuadamente las superficies para las intervenciones subsiguientes.

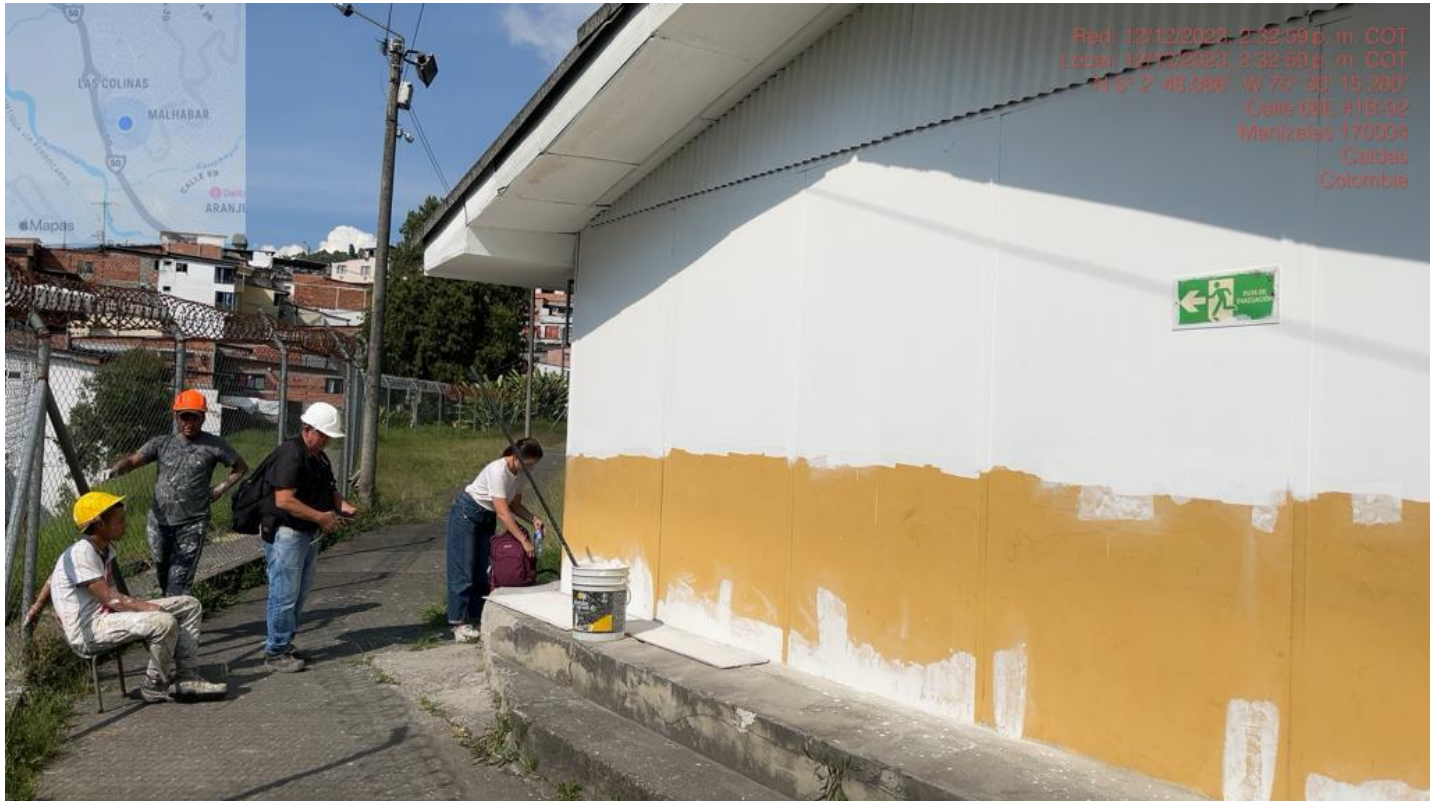
Las áreas afectadas fueron estucadas nuevamente para corregir irregularidades y proporcionar una base uniforme. Este proceso contribuyó a mejorar la estructura y estética de las fachadas, preparándolas para el acabado final.

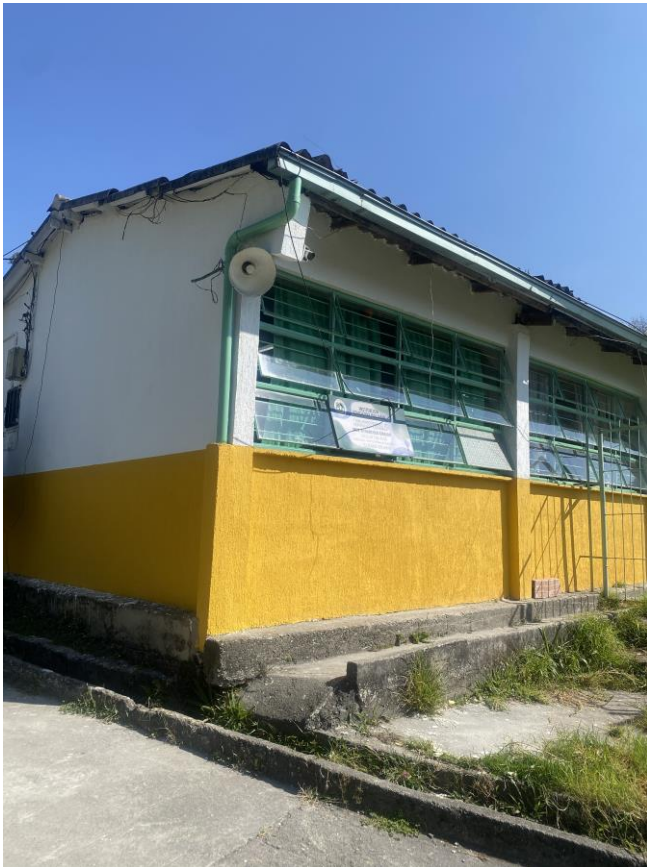
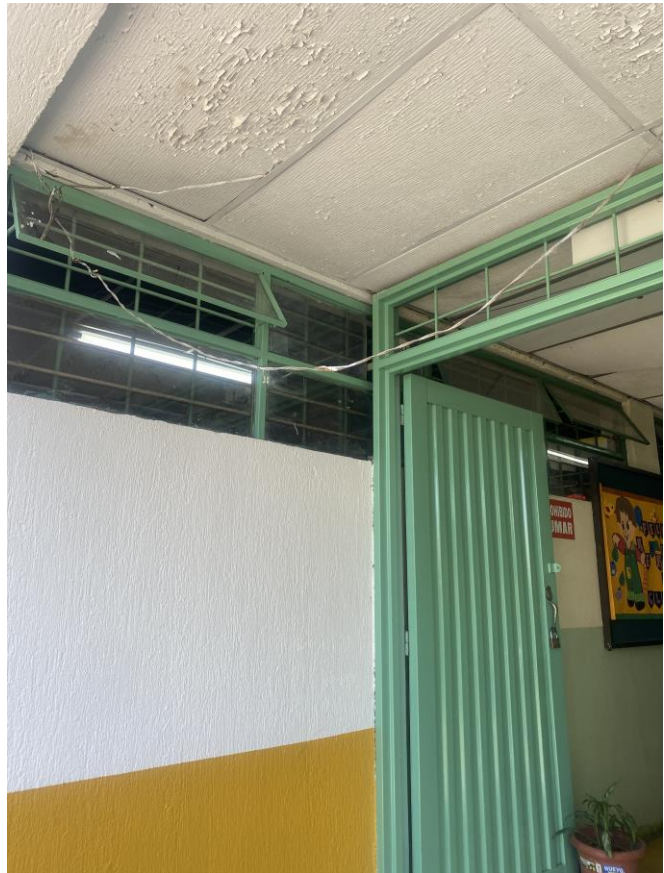
Se aplicó pintura a base de esmalte en rejas, puertas y ventanas para brindar una capa protectora resistente a la corrosión y mejorar la apariencia estética. Este tipo de pintura proporciona durabilidad y facilita el mantenimiento.

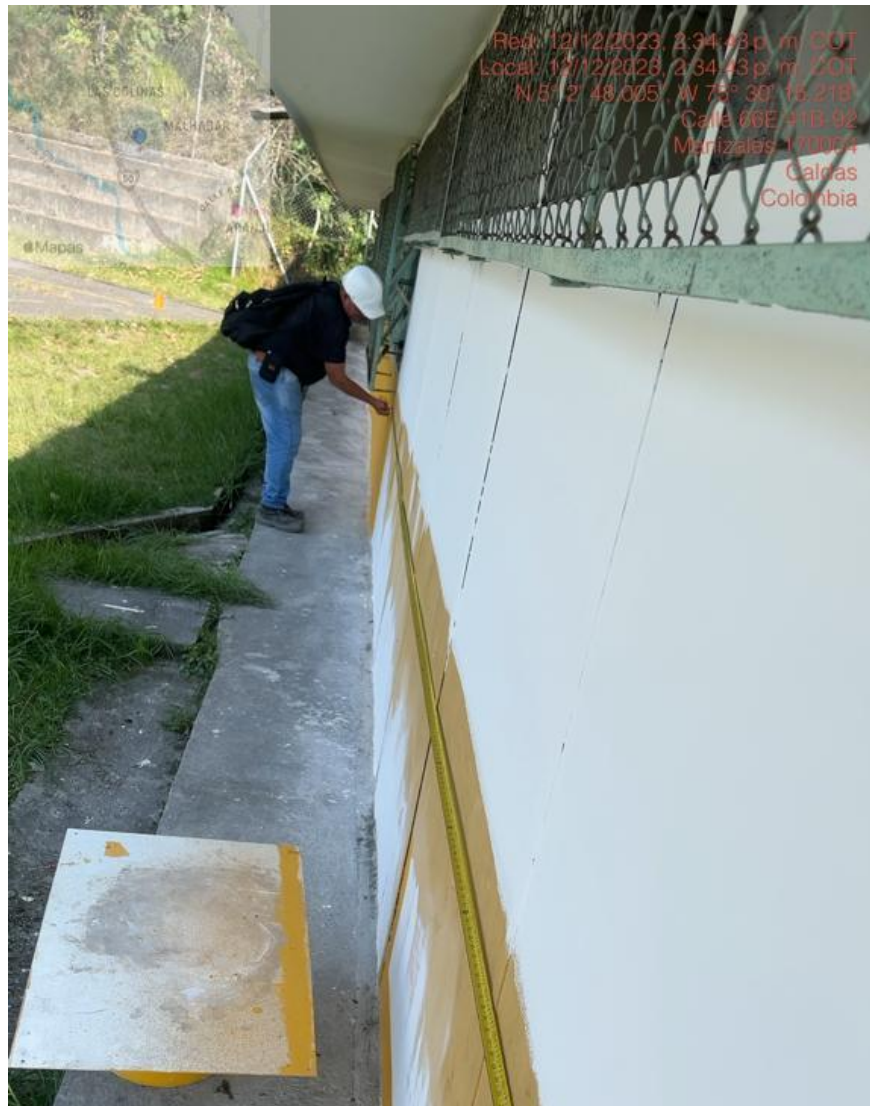
Se procedió al desmonte de las rejas en las ventanas del bloque posterior, preparando el área para las acciones siguientes.

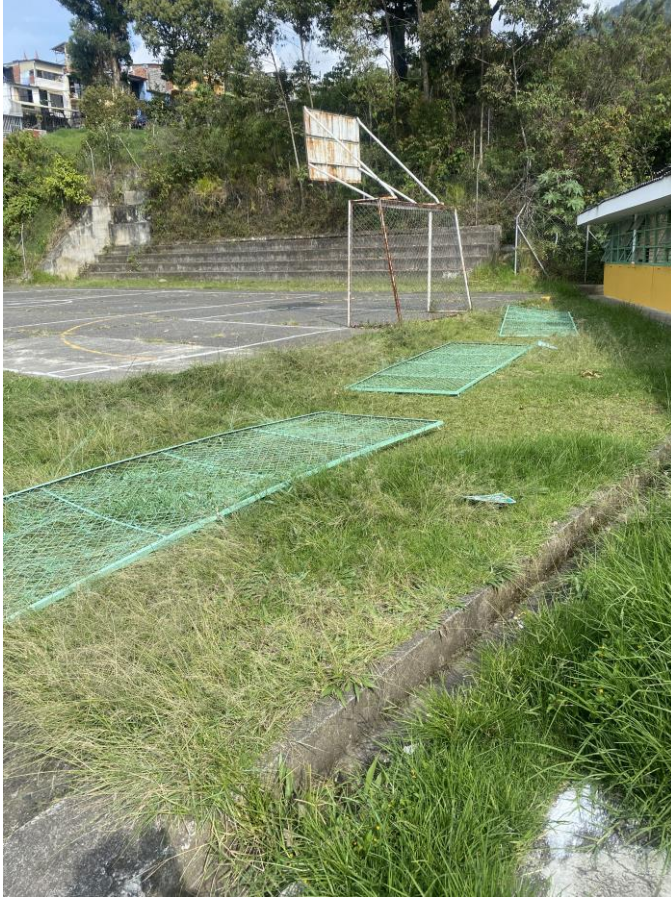
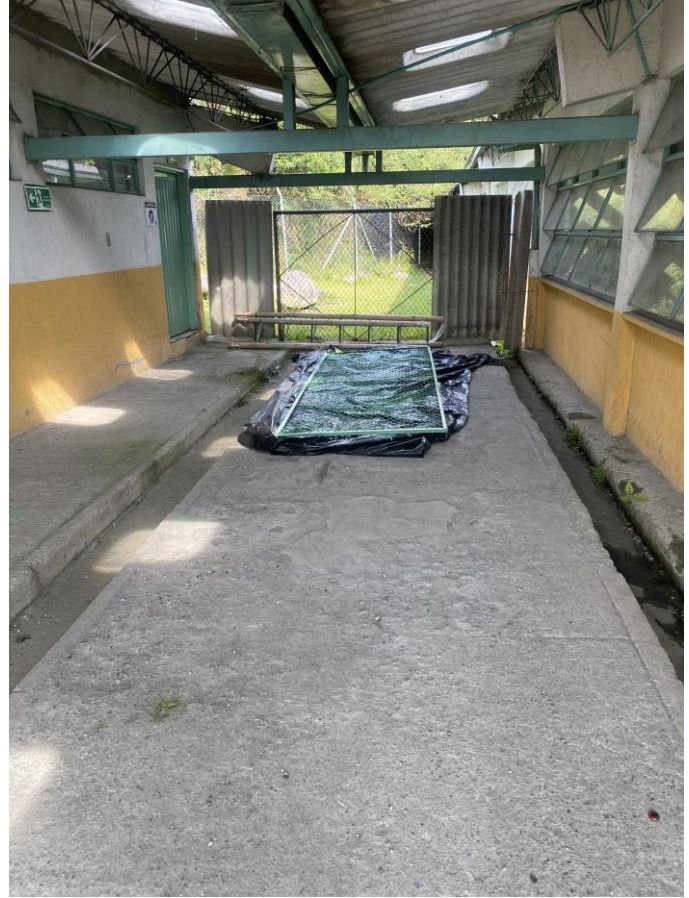
Las rejas del bloque posterior fueron pintadas para proporcionar protección contra la corrosión y mejorar su aspecto estético.

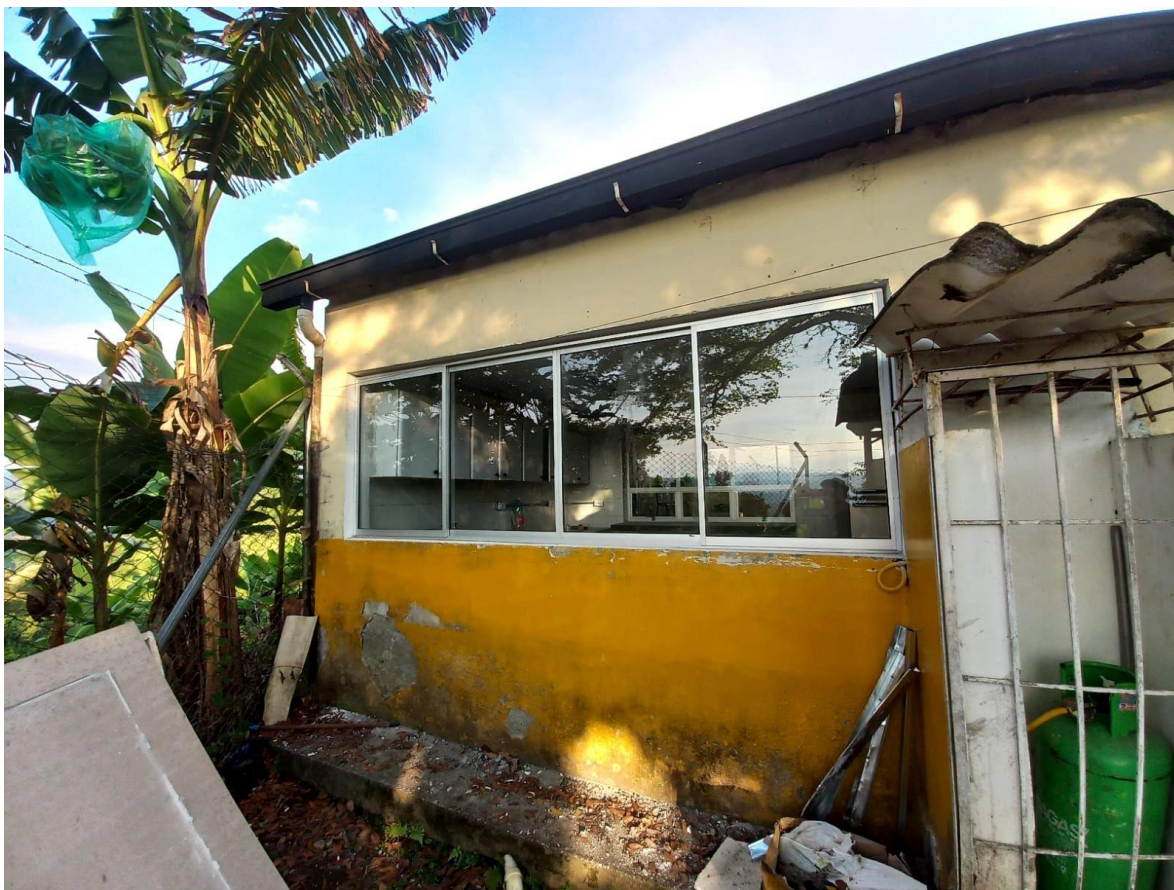
Se llevó a cabo un exhaustivo cambio de canales y recorridos de cubierta, abordando el sellado de amarras y la localización de tejas existentes, garantizando una protección eficaz contra filtraciones y posibles daños estructurales.

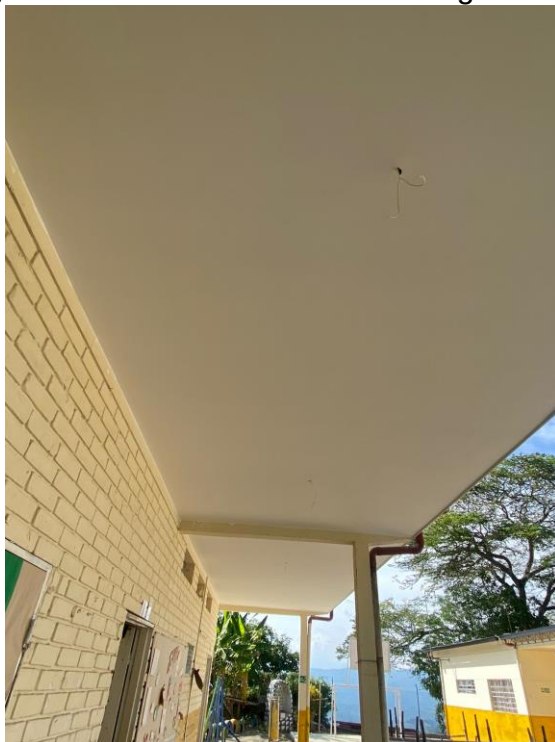
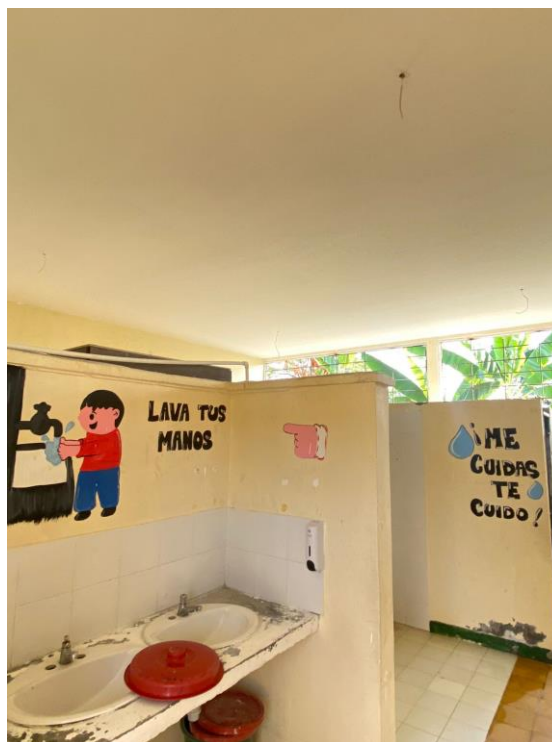
Se implementó un sistema de cielo raso en estructura liviana, utilizando placas de superboard para proporcionar un acabado duradero y resistente. Además, se realizaron trabajos de resane y pintura para asegurar un entorno estéticamente agradable.

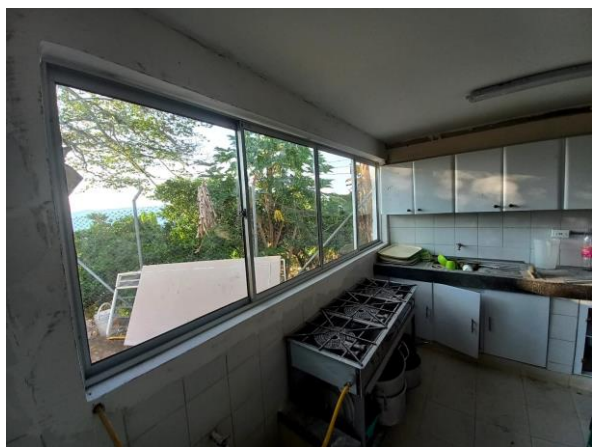
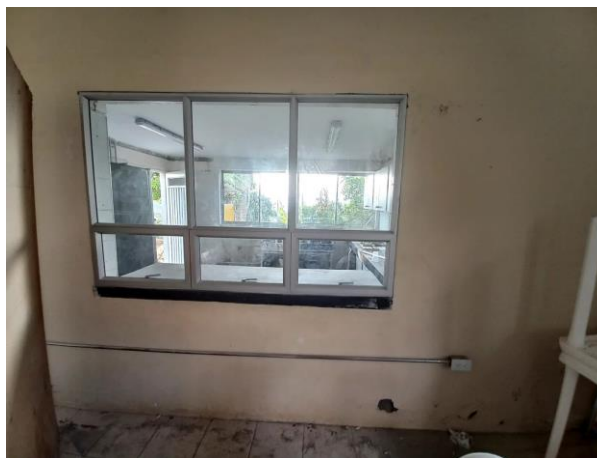
## Cambio de Ventanas:

Se sustituyeron dos ventanas de lámina de hierro por ventanas de aluminio de alta resistencia. Una de estas ventanas es de tipo pasa alimentos, específicamente destinada para el restaurante de la institución, mejorando la funcionalidad y seguridad del espacio.

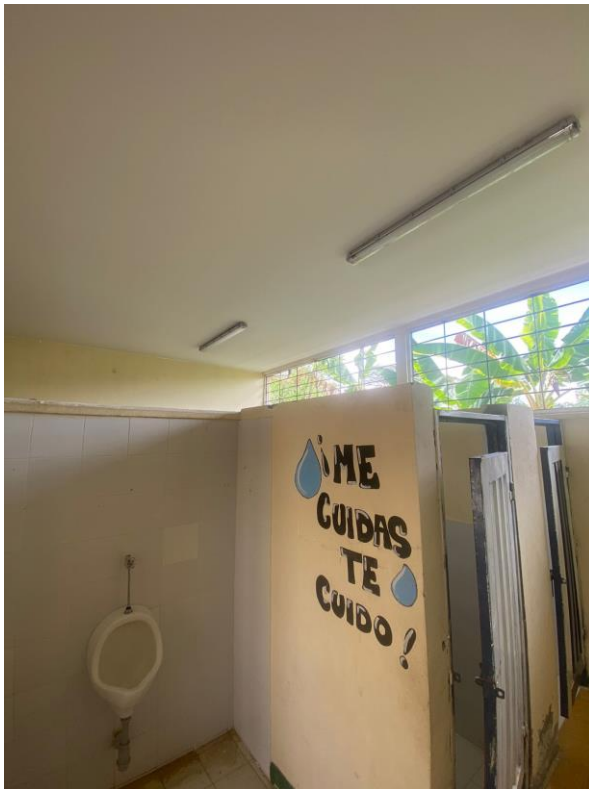
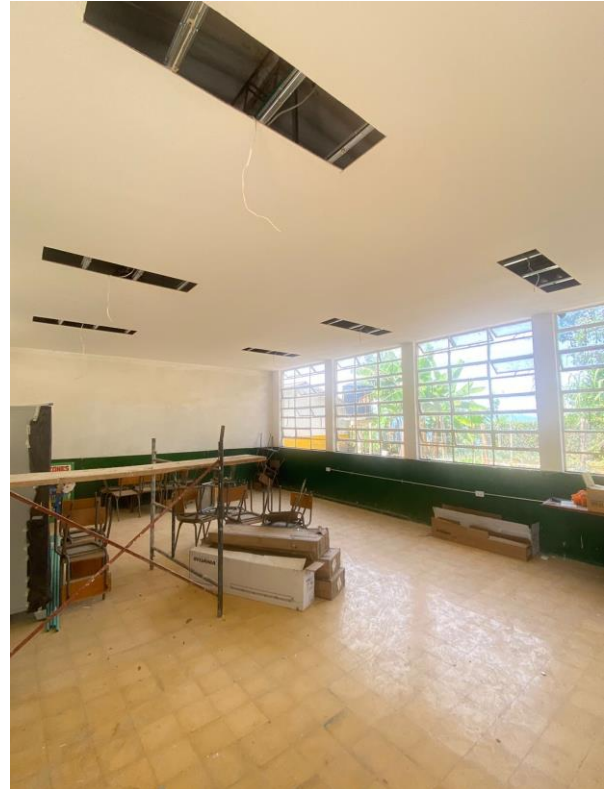
Se realizaron intervenciones significativas para mejorar la iluminación en todos los espacios de la institución. Asimismo, se reorganizaron los puntos de conexión de energía y tomacorrientes para optimizar la distribución eléctrica y garantizar un entorno seguro.

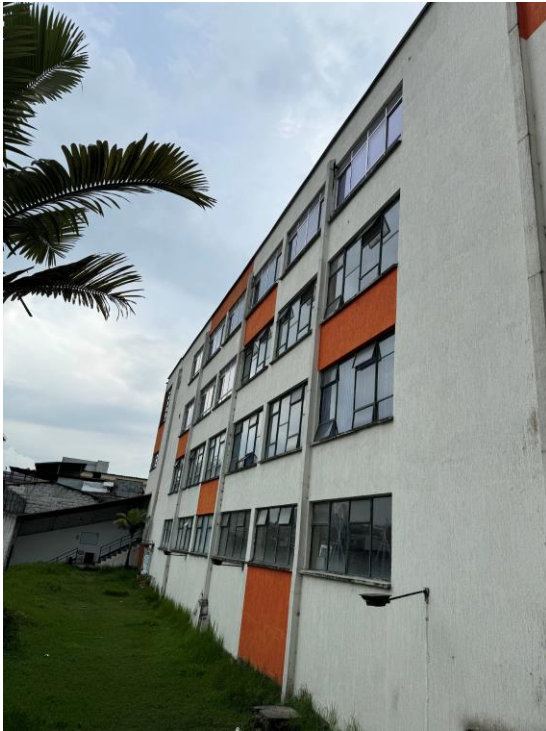
Se procedió al desmonte y retiro de las ventanas antiguas de lámina de hierro, las cuales presentaban signos de desgaste y deterioro.

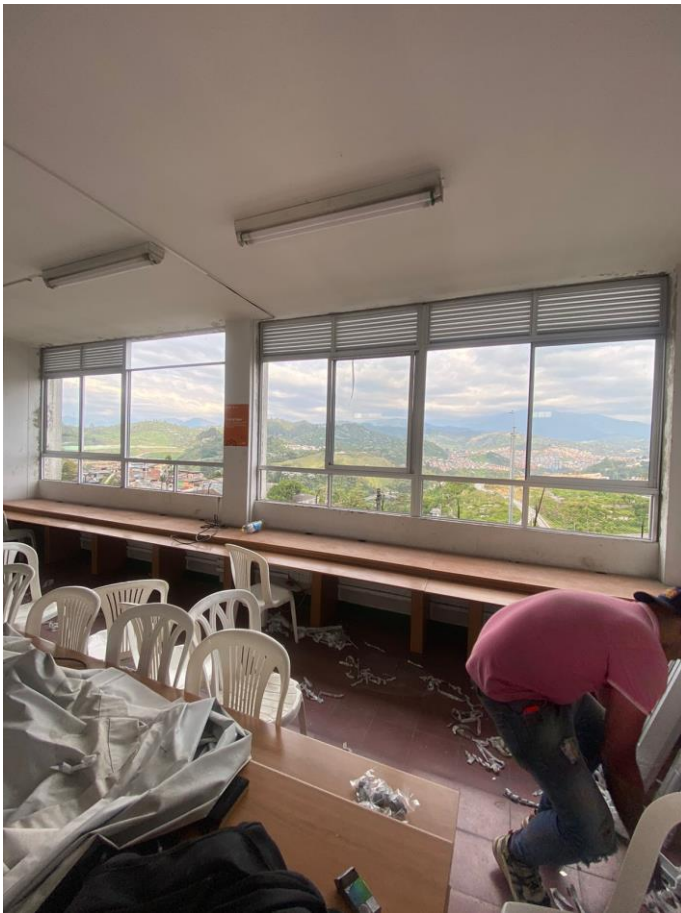
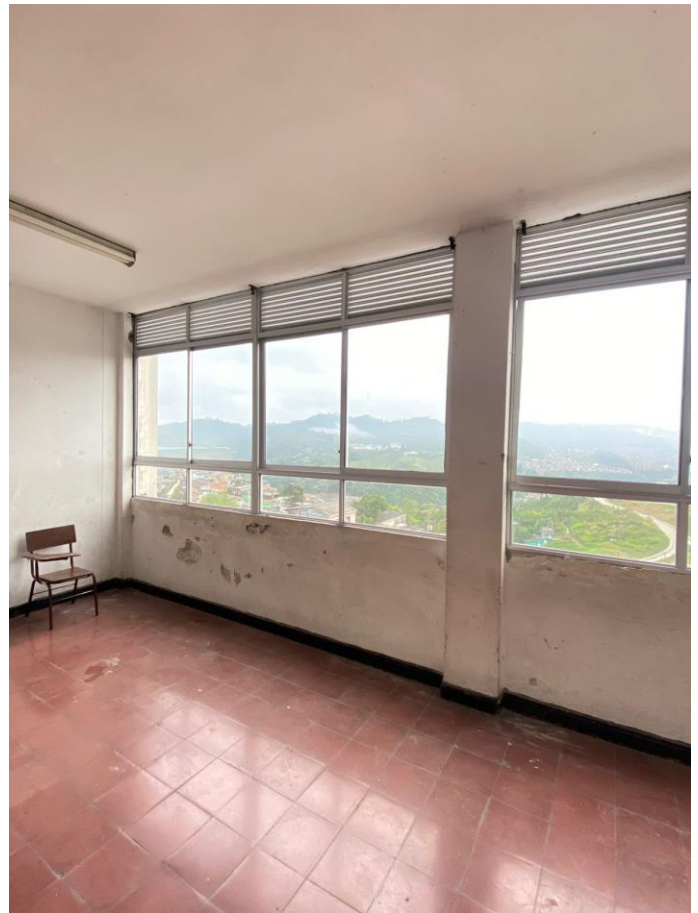
Una vez finalizada la fabricación, se llevó a cabo la instalación de las nuevas ventanas, siguiendo los procedimientos estándar de montaje y aseguramiento.

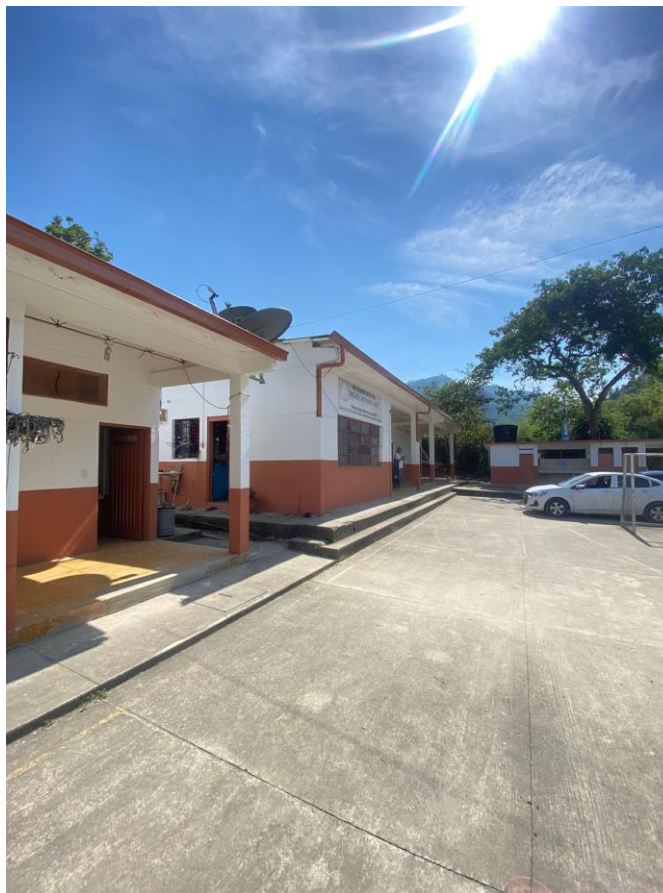
Se llevó a cabo una aplicación integral de pintura tipo Koraza en las fachadas de la institución, proporcionando protección duradera contra los elementos y mejorando la estética del entorno.

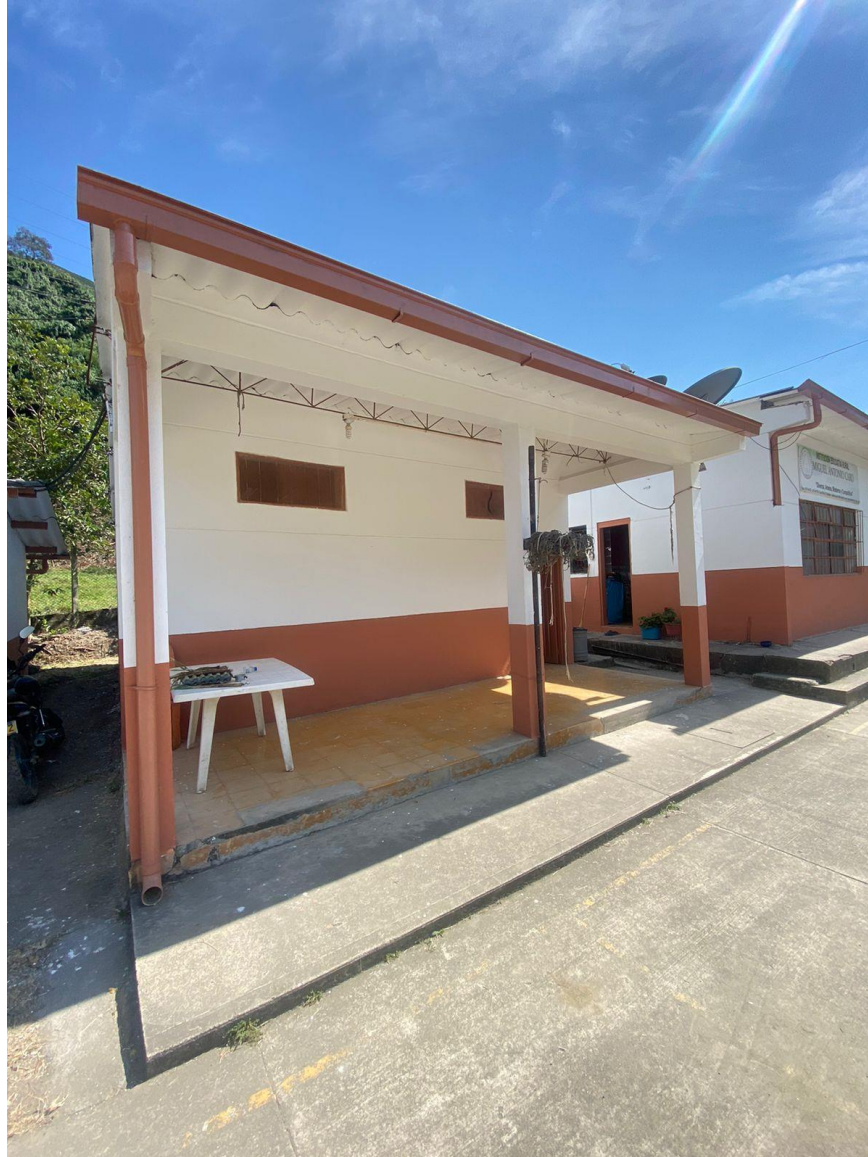
La carpintería metálica, incluyendo puertas y ventanas, fue sometida a un tratamiento exhaustivo con esmalte a base de aceite de alta resistencia. Este proceso no solo mejoró la apariencia, sino que también fortaleció la durabilidad y resistencia a la corrosión de estos elementos.

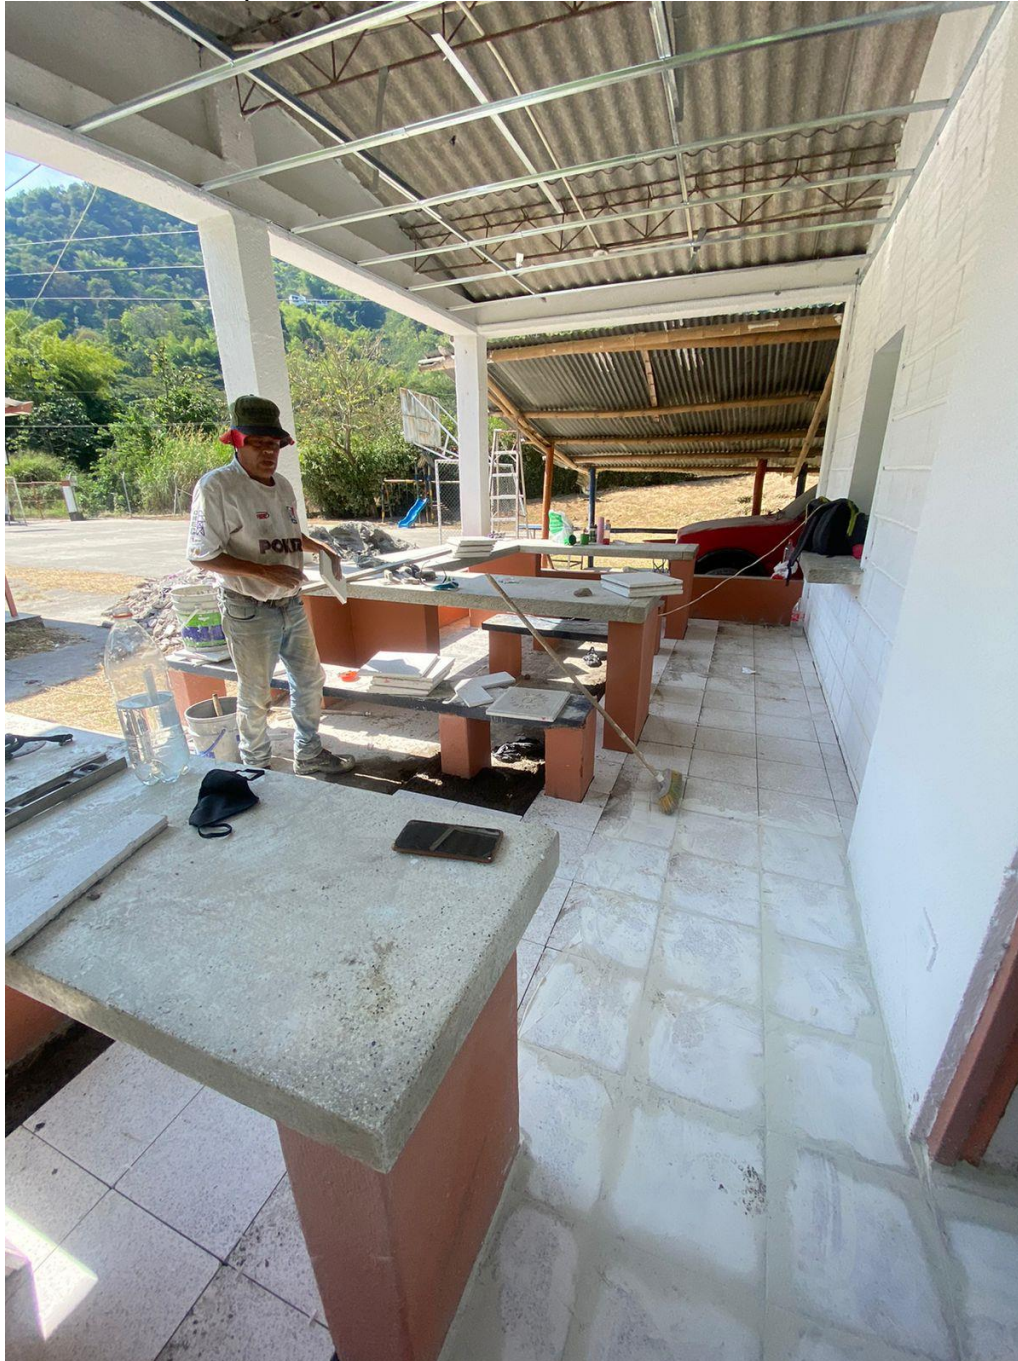
Se realizaron mejoras significativas en la cocina del restaurante, abordando la iluminación y la conexión de energía para garantizar condiciones óptimas de trabajo y seguridad. Se llevó a cabo la instalación de un nuevo piso tipo terrazo, proporcionando una superficie duradera y fácil de mantener, adecuada para el entorno de cocina.

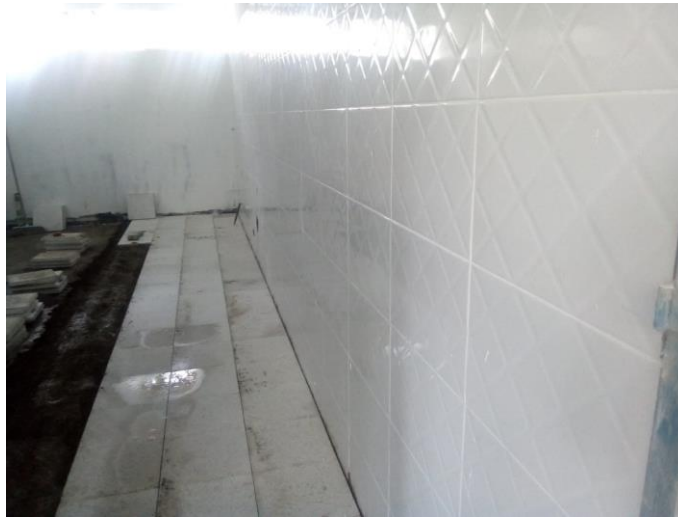
Se realizó la demolición de muros y enchapes antiguos, seguido de un proceso de revocado, resane y enchape de las paredes para otorgar al espacio un aspecto moderno y limpio.

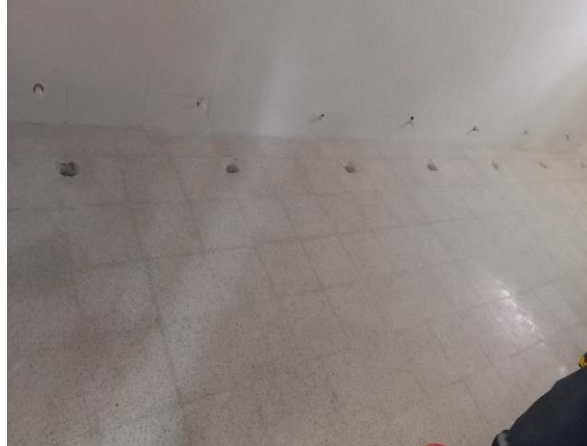
## Cambio de Aparatos Sanitarios:

Todos los aparatos sanitarios fueron reemplazados, garantizando la eficiencia y la higiene. Se instalaron 3 nuevos urinarios para mejorar la capacidad y comodidad del espacio.
