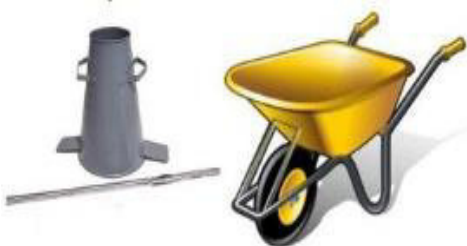
**1.** La superficie sobre la cual se va a realizar el ensayo debe ser plana, rígida, nivelada y no absorbente.

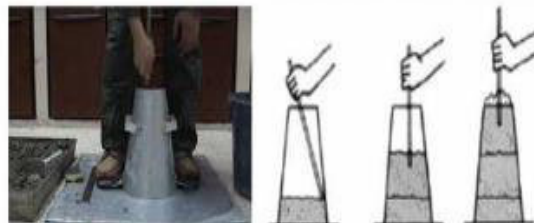
**3.** Sujete el cono con los pies, llénelo en 3 capas, inclinando la varilla en la primera capa como se ve en la imagen. Apisone cada capa 25 veces con la varilla. Enrase la superficie y retire el exceso de concreto alrededor de la base.

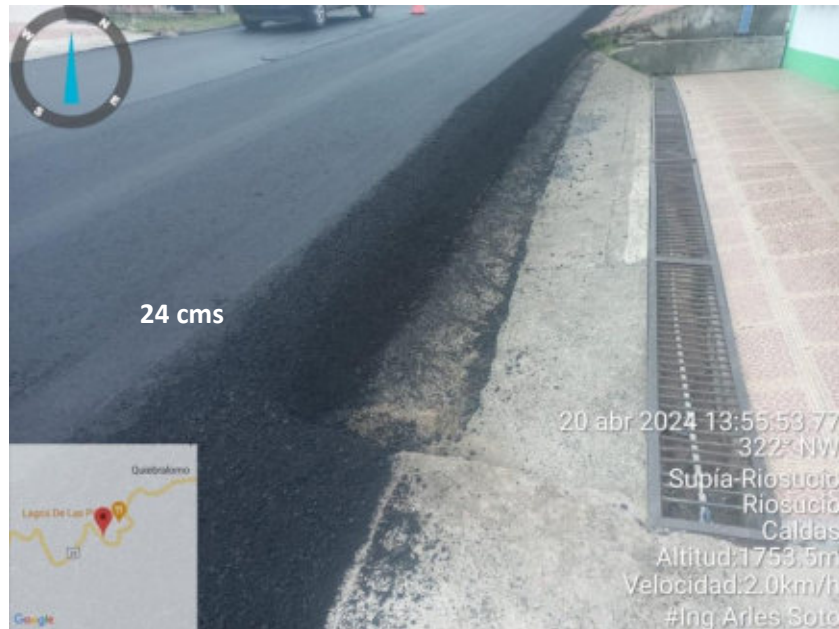
**Fotografía 3:** Ingreso al predio de la señora Suarez PR 40+200 RUTA 2508

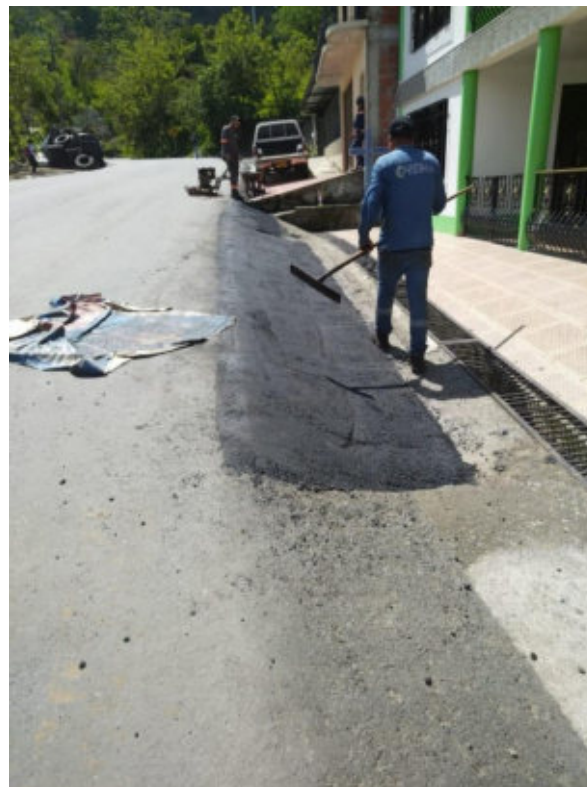
**Fotografía 4:** Intervención en ingreso del predio de la señora Jimena Suarez. PR 40+200 RUTA 2508

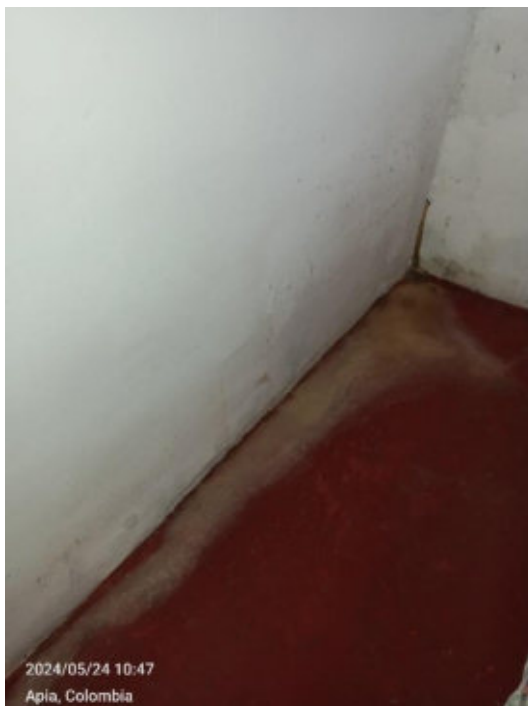
Después de revisar la posible afectación del predio del señor Puerta, se llegó a la conclusión que la habitación reportada con un ingreso de agua no tiene un tratamiento de impermeabilización de la pared que limita con la calle 11, además, se encuentra en un nivel inferior al de la línea de alcantarillado, lo que daría como resultado la humedad constante que presenta la estructura.

Por último, con la demolición que se hizo en la calle 11 entre carrera 5 y 8 del pavimento existente, y las lluvias constantes en el municipio de Apia, el agua se ha estado filtrando por el terreno, por lo que se espera que, al pavimentar el sector, dicha afectación deje de suceder.

**Fotografía 5:** ingreso de agua en predio de Jairo Puerta PR 58+800 RUTA 5003

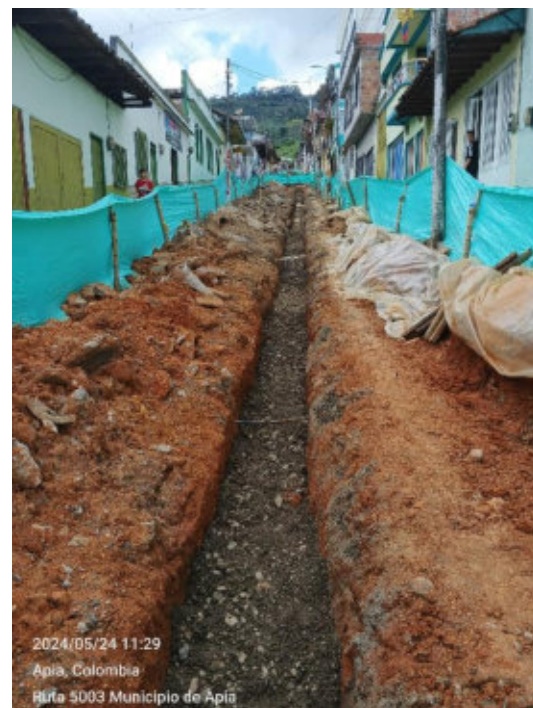
**Fotografía 6:** Calle 11 entre carrera 5 y 8 PR 58+800 RUTA 5003

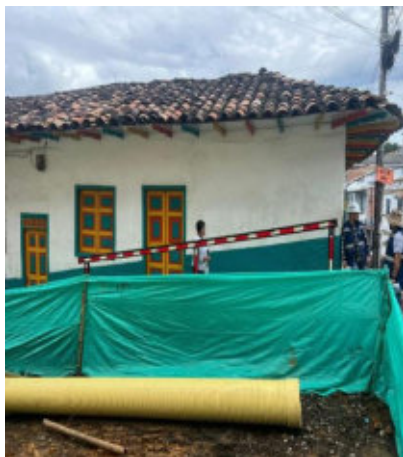
El día jueves 17 de mayo de 2024 se recibió oficio 5143058INV-OV129-2024 de afectación casa de Apia por parte de interventoría del CONSORCIO ETSA-SIGA. Donde el señor Jairo Puerta manifestó que, debido a las actividades de excavación y demolición desarrolladas por ENDD CONSTRUCCIONES S.A.S, lo que ha llevado al ingreso de agua en una habitación de su vivienda, ubicada en la esquina del cruce de la calle 11 con carrera 8. (Anexo1. Oficio Afectación casa Apia, Sr Jairo Puerta).

RF 4. Vivienda afectada Apia Calle  
11 Cra 8 esquina

En consecuencia, el día miércoles 29 de mayo de 2024 se hace envío mediante correo electrónico oficio “ENDD4161-035-2024 Respuesta Afectación casa de Apia a interventoría CONSORCIO ETSA-SIGA”, la cual se da por cerrada, después de realizar la visita correspondiente el día viernes 24 de mayo de 2024 por la parte técnica de ENND CONSTRUCCIONES S.A.S y la profesional social de interventoría del CONSORCIO ETSA-SIGA. (Anexo3. Oficio de Respuesta Afectación casa Apia)

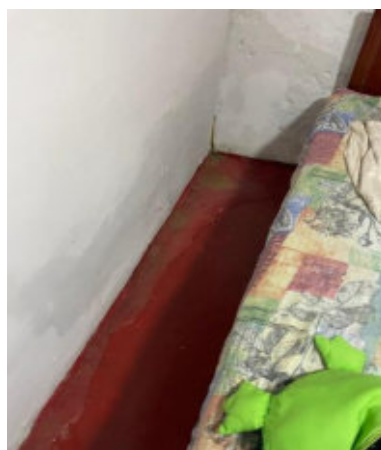
RF 5. Afectación vivienda Apia Rda.

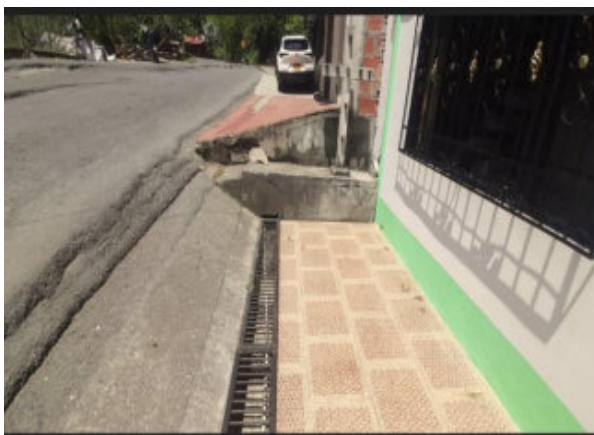
RF 9. P.Q.R.D.S Las Pilas Ruta 2508 Antes de obra

El día viernes 31 de mayo de 2024, desde el área técnica del contratista ENDD CONSTRUCCIONES S.A.S se da por cerrada la P.Q.R.D.S Cauya-La Felisa, Ruta 2508 sector Las Pilas, haciendo una rampa de acceso a la vivienda de la señora Jimena Suarez quedando satisfecha la residente por lo realizado.

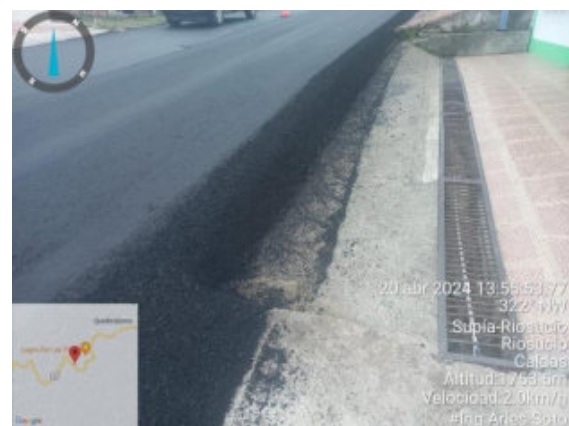
RF 10. P.Q.R.D.S Las Pilas Ruta 2508 Después de obra

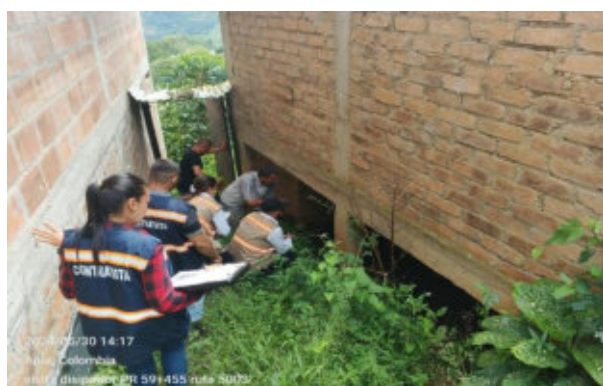
**RF 22. Visita disipador PR 59+455 Ruta 5003**

Desde el componente social y técnico de ENDD CONSTRUCCIONES S.A.S e interventoría CONSORCIO ETSA-SIGA se realiza visita predio del Sr. Diego Ramírez donde se encuentra disipador PR 59+455, RUTA 5003 vía Viterbo-Apiá, quien manifiesta llevar el proceso de tutela referente al problema de aguas lluvias, la cual ha socavado el terreno. Donde se realizan dos actas de vecindad.

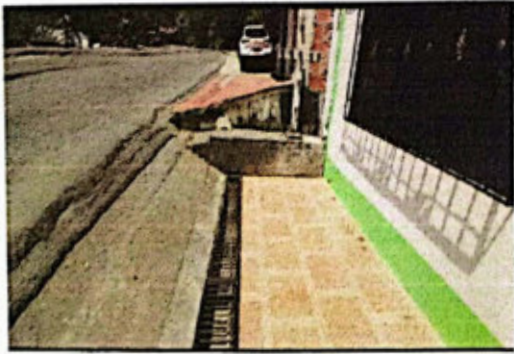
| <p>Mediante radicado 2024S-VRIS-025787 por parte del Instituto Nacional de Vías –INVIAS-, se recibe la siguiente queja, por parte de la señora Suarez:</p> <p>"Me veo con la obligación de hacer esta queja ya que mi casa se ve afectada a un arreglo de invias, dejan mi casa sin anden después de echar una carretera por encima de la falla mi pregunta es ¿Qué clase de ingeniero hecha una carretera por encima de una falla en una carretera?, ¿Qué clase de ingeniero daña un andén de una casa y deja una casa sin anden y sin rampa?"</p> | | | | | |

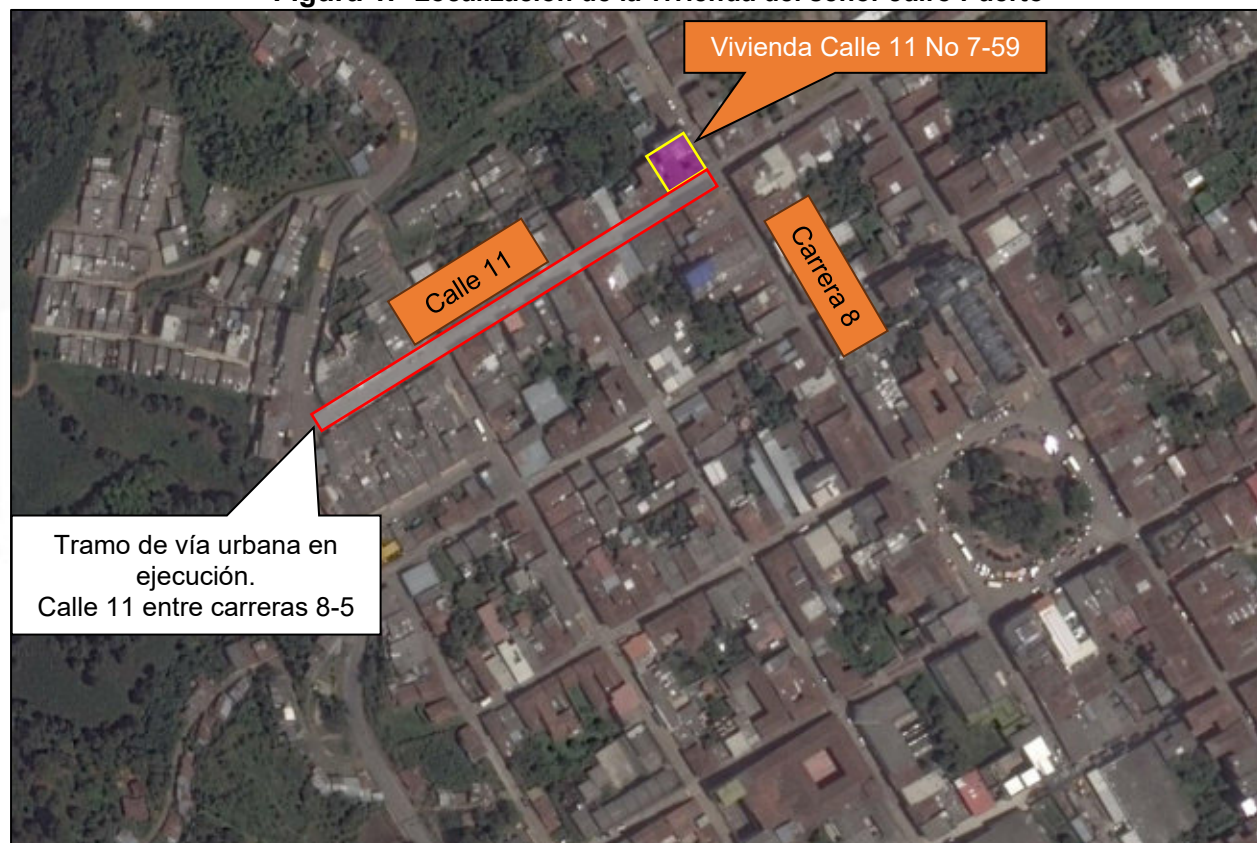
**Figura 1. Localización de la vivienda del señor Jairo Puerto**

En calidad de representante legal de TECCON INGENIERIA S.A.S, contratista del contrato de la referencia, atentamente me dirijo a ustedes con el fin de expresar una problemática reportada en la vivienda del señor Jairo Puerto ubicada en la esquina del cruce de la calle 11 con carrera octava, ver figura 1, donde se presenta su localización en la cartografía satelital del municipio, con nomenclatura calle 11 No 7-59, ver figura 2, donde se presenta la facha de dicha vivienda.

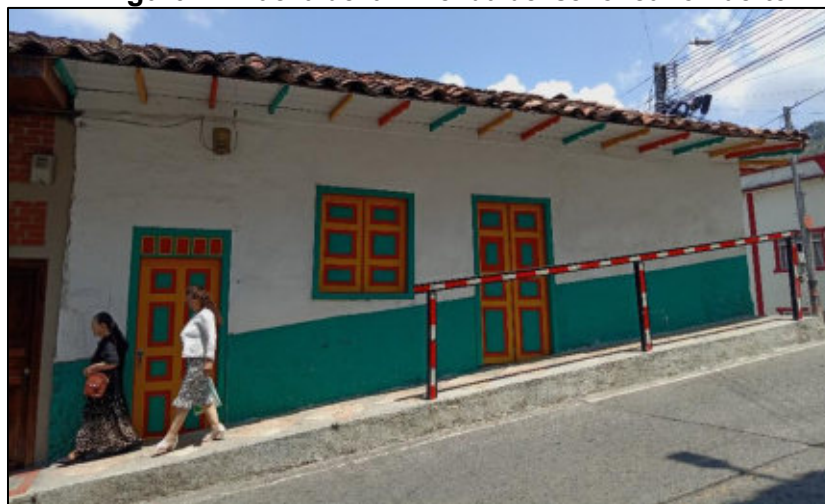
Dado que el señor manifiesta que al momento de desarrollar las actividades de demolición y excavación en el marco del objeto del proyecto 4161-2023 de INVIAS, se realizó el acompañamiento por parte de personal técnico de TECCON INGENIERÍA S.A.S, donde se evidenció una infiltración de agua a una habitación en la zona baja de la vivienda, ubicada en el costado que da a la calle 11, tal como se ilustra en el siguiente registro fotográfico

El dueño de la vivienda manifiesta que la misma surgió al momento de realizar la excavación y demolición del proyecto 4161-2023

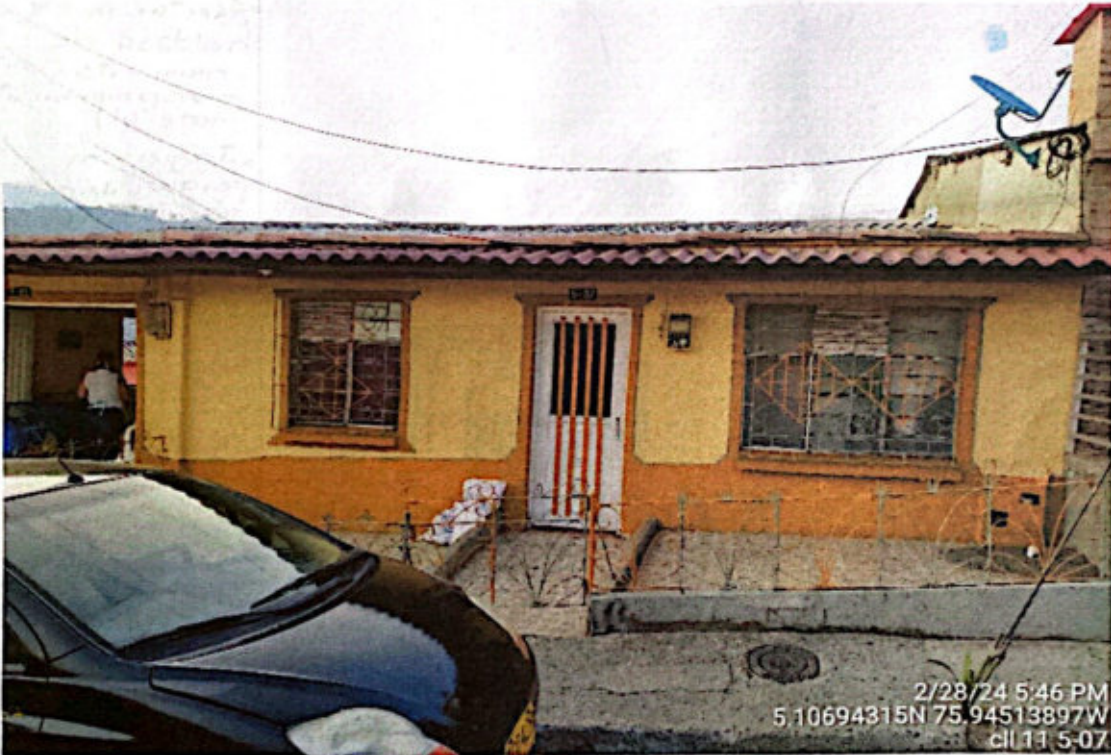
| N° | Fachada | Observación |
|---|---|---|
| 7 | | <p>Se observa desmenuamiento de pintura.</p> <p>Dilataciones en muros de adobe en la parte posterior y laterales, en diferentes áreas.</p> <p>Fracturas en piezas de cerámica de ingreso a la tienda</p> |

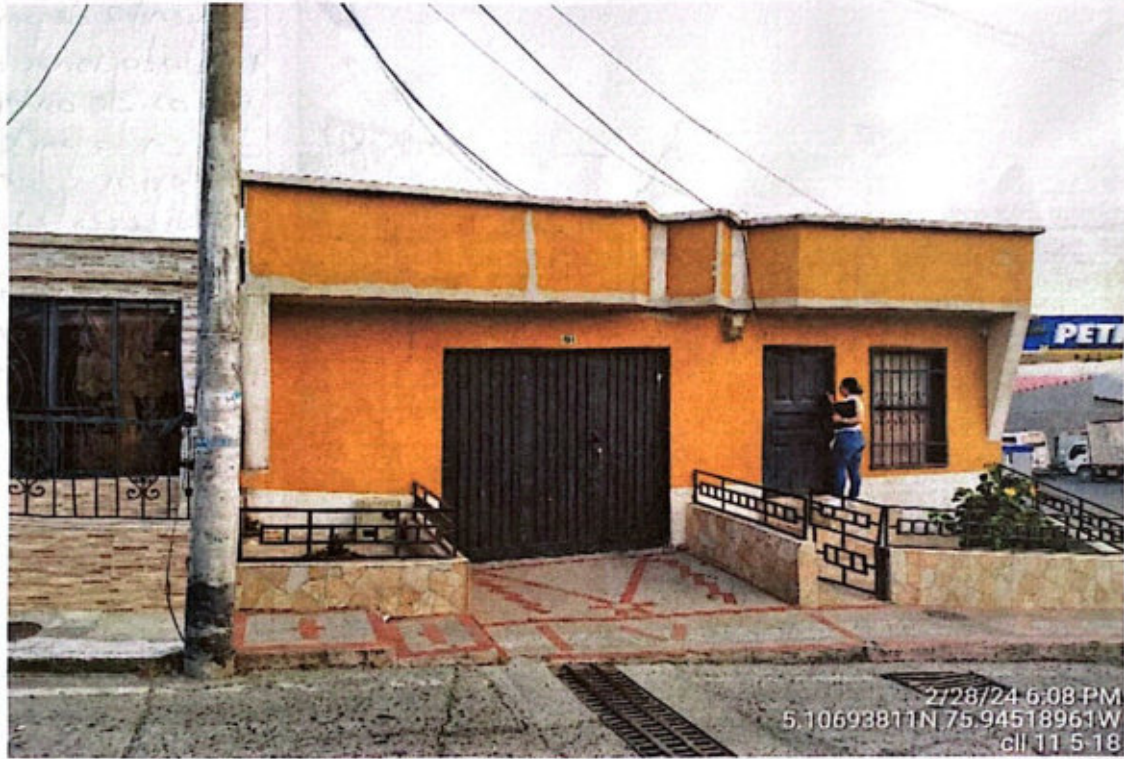
| N° | Fachada | Observación |
|---|---|---|
| 8 | <p>2/28/24 6:08 PM<br/>5.10693811N 75.94518961W<br/>cli 11 5 18</p> | <p>Afectación en baldosa de cerramiento (panta y desprendimiento material).</p> <p>Ingreso a parqueadero piso con fisuras</p> <p>Huero sobre baldosa de cerramiento</p> |

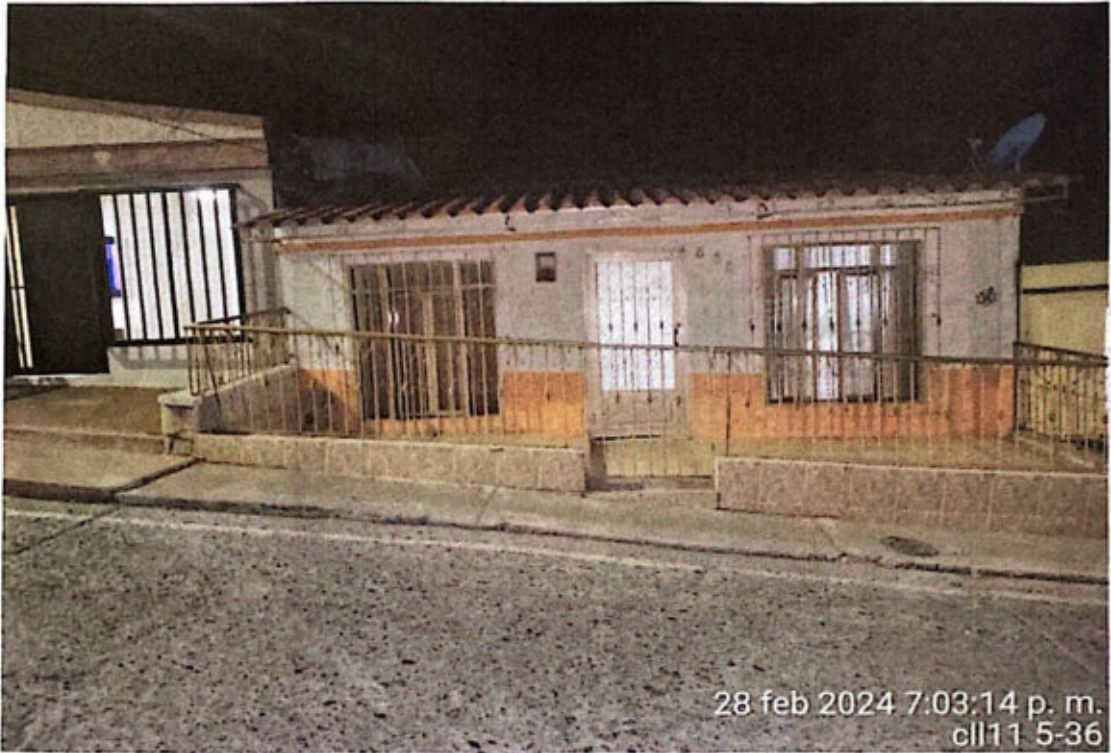
| N° | Fachada | Observación |
|---|---|---|
| | <b>Dirección:</b> CALLE 11 5 - 36<br><b>Propietario:</b> María Elena Mejía Acevedo <b>Responsable:</b> Olga Gaviria Ramírez | |

| N° | Fachada | Observación |
|---|---|---|
| 2 | <p>28 feb 2024 7:03:14 p. m.<br/>cli11 5-36</p> | <p>Fisura escalon<br/>de antegardin.</p> |

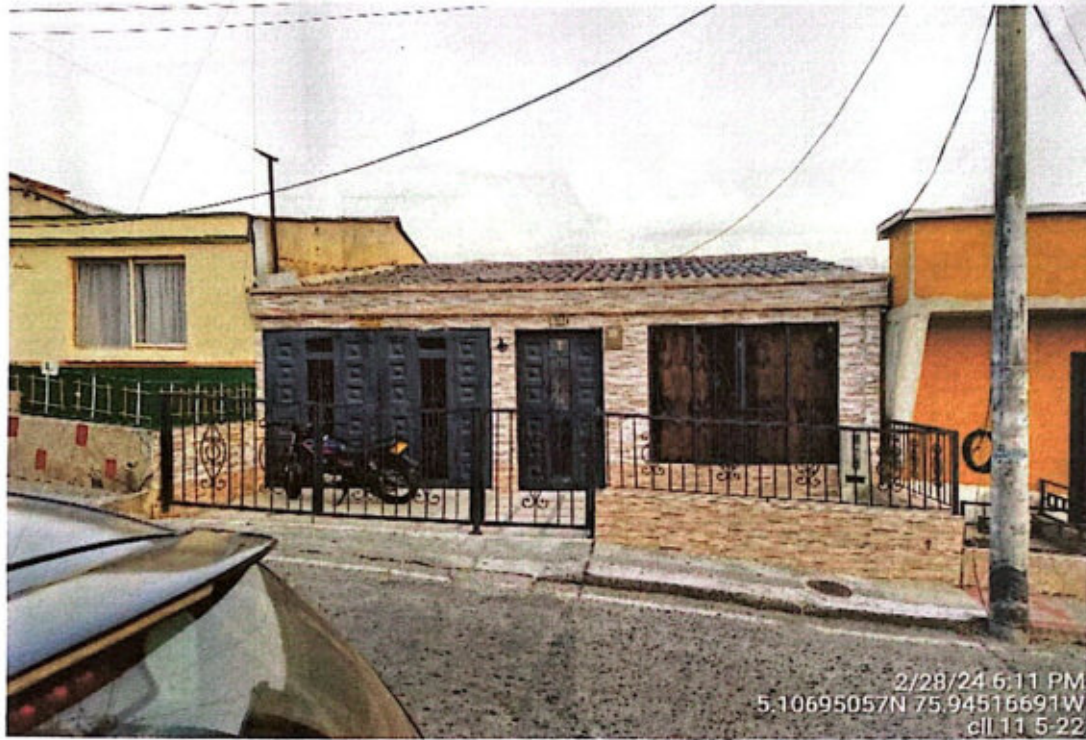
| N° | Fachada | Observación |
|---|---|---|
| | <b>Dirección:</b> CALLE 11 5 - 22<br><b>Propietario:</b> Luz Clemencia Jiménez Ruiz <b>Responsable:</b> Blanca Alicia Ruiz | |

| N° | Fachada | Observación |
|---|---|---|
| 10 | <p>2/28/24 6:11 PM<br/>5.10695057N 75.94516691W<br/>c/ll 11 5-22</p> | <p>Daños sobre baldosa de celosía en piso de ante jardín (media lateral media lateral)</p> |

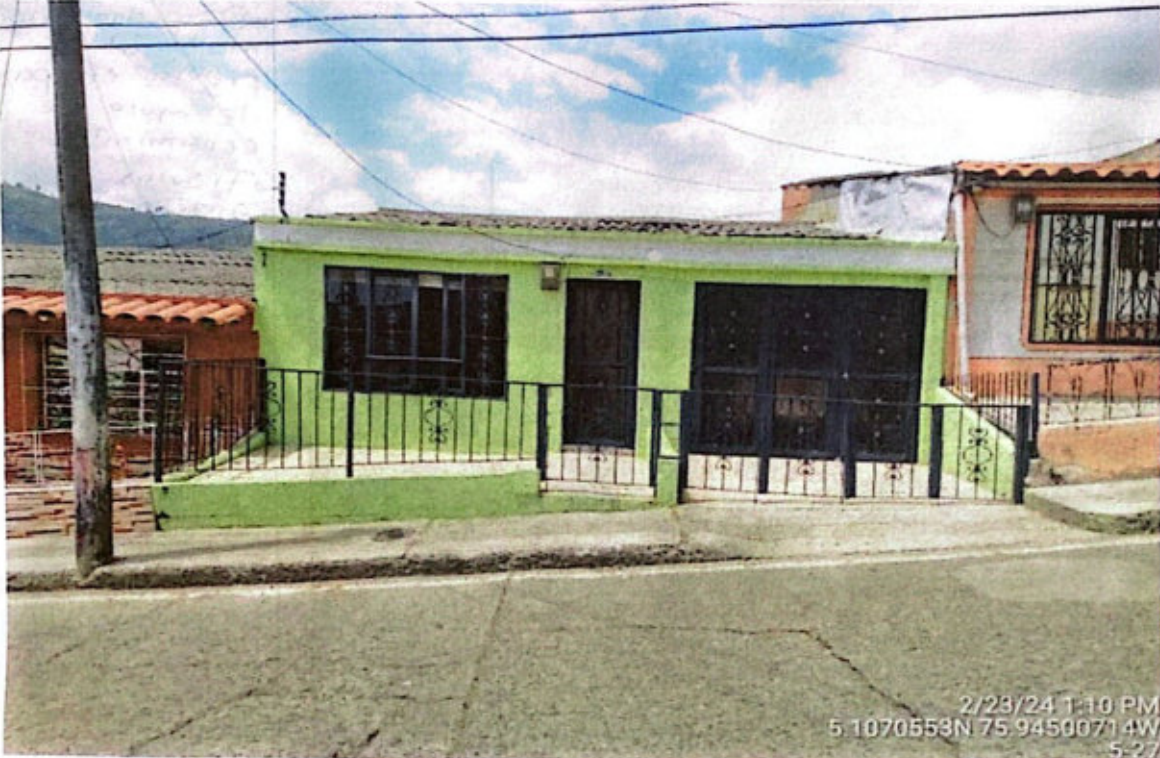
| N° | Fachada | Observación |
|---|---|---|
| 11 | <p>2/23/24 1:10 PM<br/>5.1070553N 75.94500714W<br/>5-27</p> | <p>Figura en fachada del muro de cerramiento divisorio con casa #5-21</p> <p>Figura en muro lateral derecho divisorio con casa #5-21 de arepas</p> |

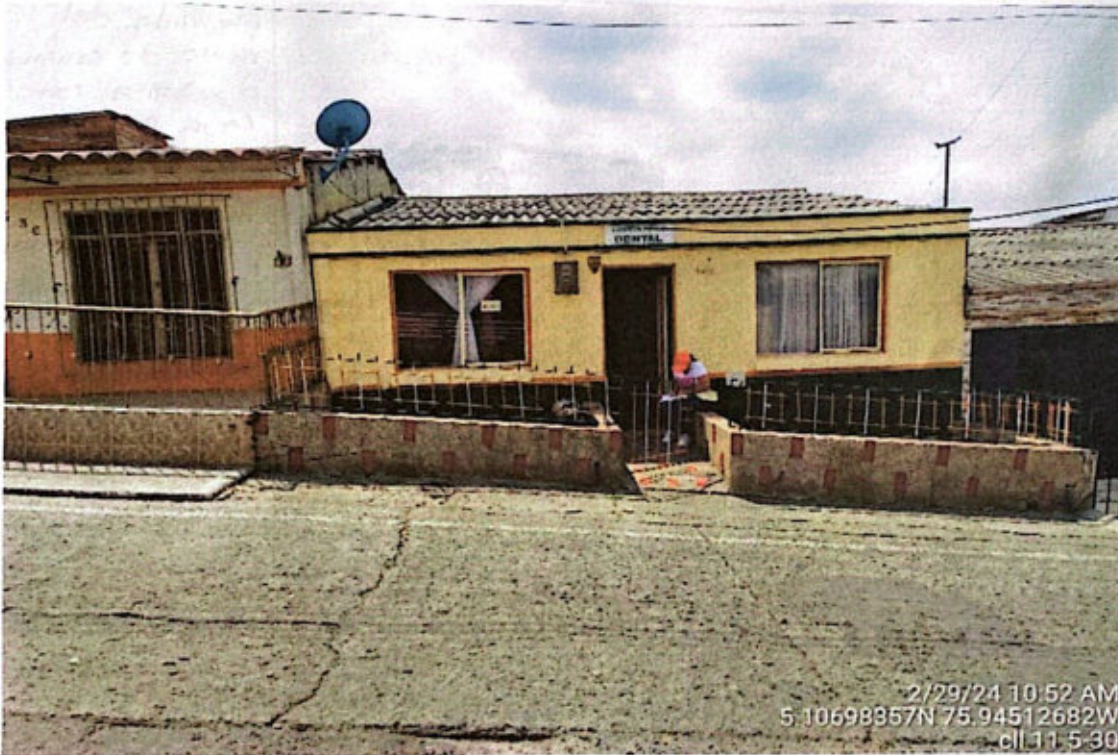
| REVISIÓN DE PREDIOS RUTA 5003 VÍA VITERBO-APIA (PR 58+590 -58+800)<br>CALLE 11 ENTRE CARRERAS 5 Y 8 | | |
|---|---|---|
| 12 | <p>2/29/24 10:52 AM<br/>5.10698857N 75.94512682W<br/>cli 11-5-30</p> | <ul style="list-style-type: none"> <li>Desplazamiento material y fisura en pared de muro de cerramiento</li> <li>Fisuras en antepecho evidentes y sobre muros de mamparo</li> <li>Desplazamiento pintura fachada</li> <li>Desplazamiento piso grunito</li> <li>Fisura muro lateral</li> </ul> |

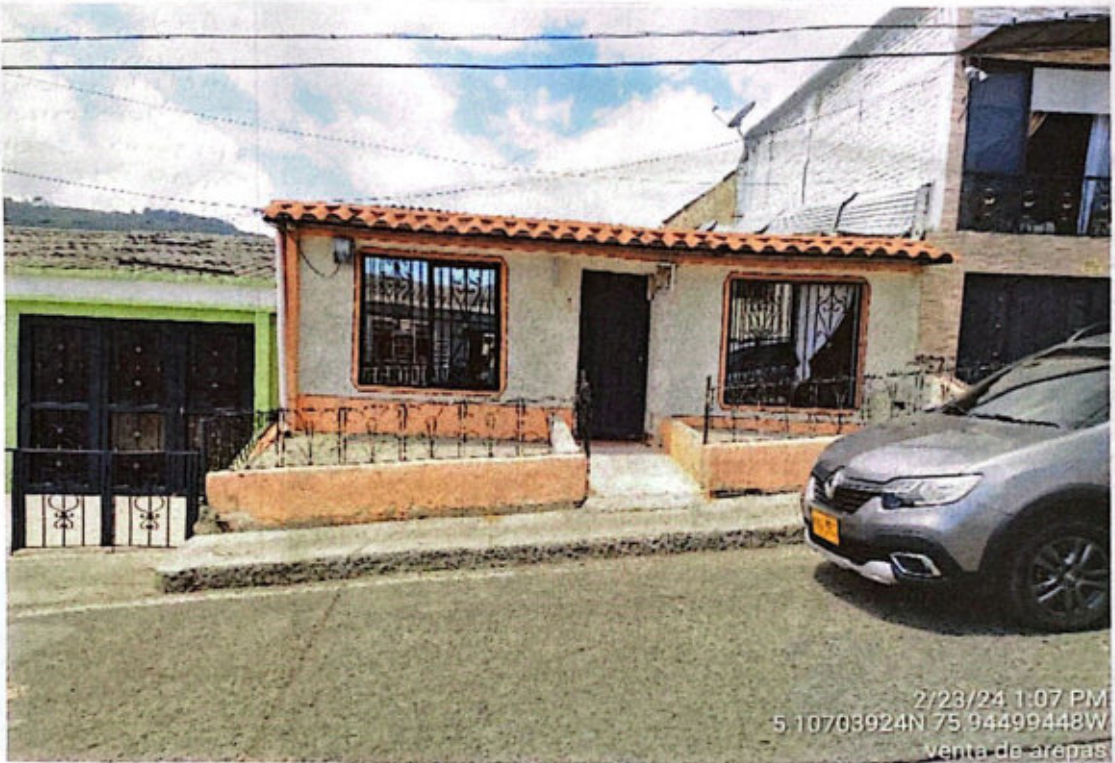
| N° | Fachada | Observación |
|---|---|---|
| 13 | <p>2/23/24 1:07 PM<br/>5 10703924N 75 94499448W<br/>venta de arepas</p> | <p>Desplazamiento de pintura en la base del muro del cerramiento con fisura en parte inferior y superior.</p> <p>Fisura en piso de ingreso.</p> <p>Desplazamiento del muro del antecurador.</p> <p>Fisura en base del muro 12g.</p> |

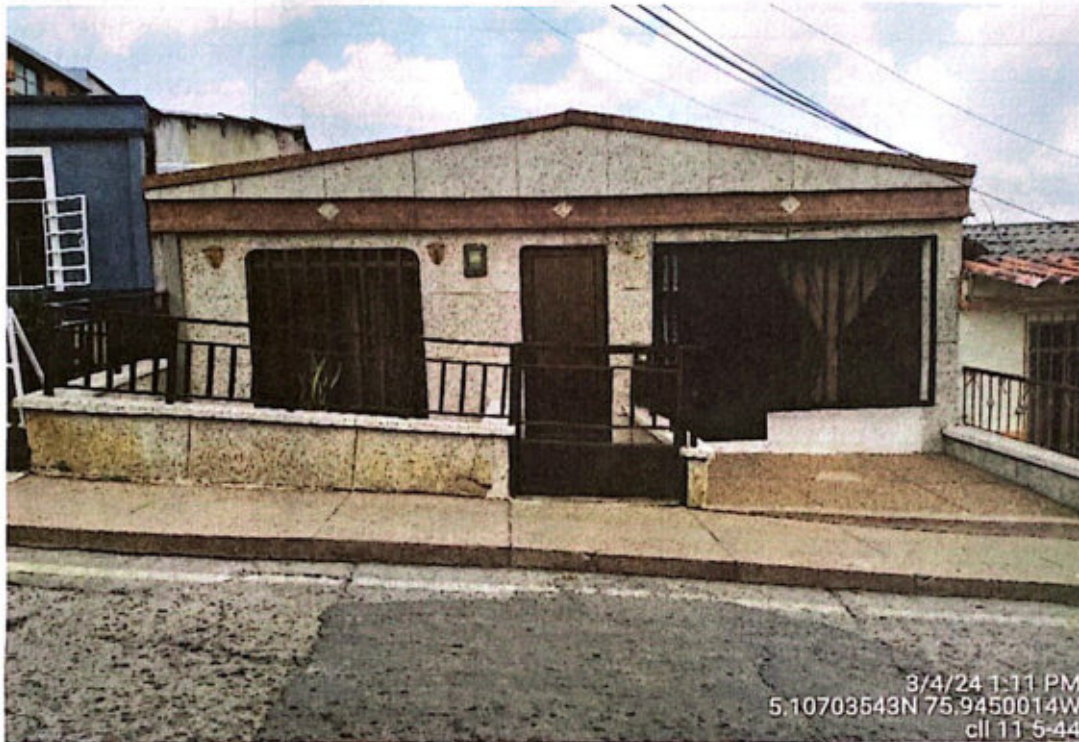
| N° | Fachada | Observación |
|---|---|---|
| 14 | <p>3/4/24 1:11 PM<br/>5.10703543N 75.9450014W<br/>c/11-5-44</p> | <ul style="list-style-type: none"> <li>- Andén fracturado</li> <li>- Cerramiento (metálico, aluminio) con hundimiento</li> <li>- Fisuras sobre muro de ingreso</li> <li>- Fisura muro lateral</li> <li>- Desplazamiento material lateral 12g.</li> </ul> |

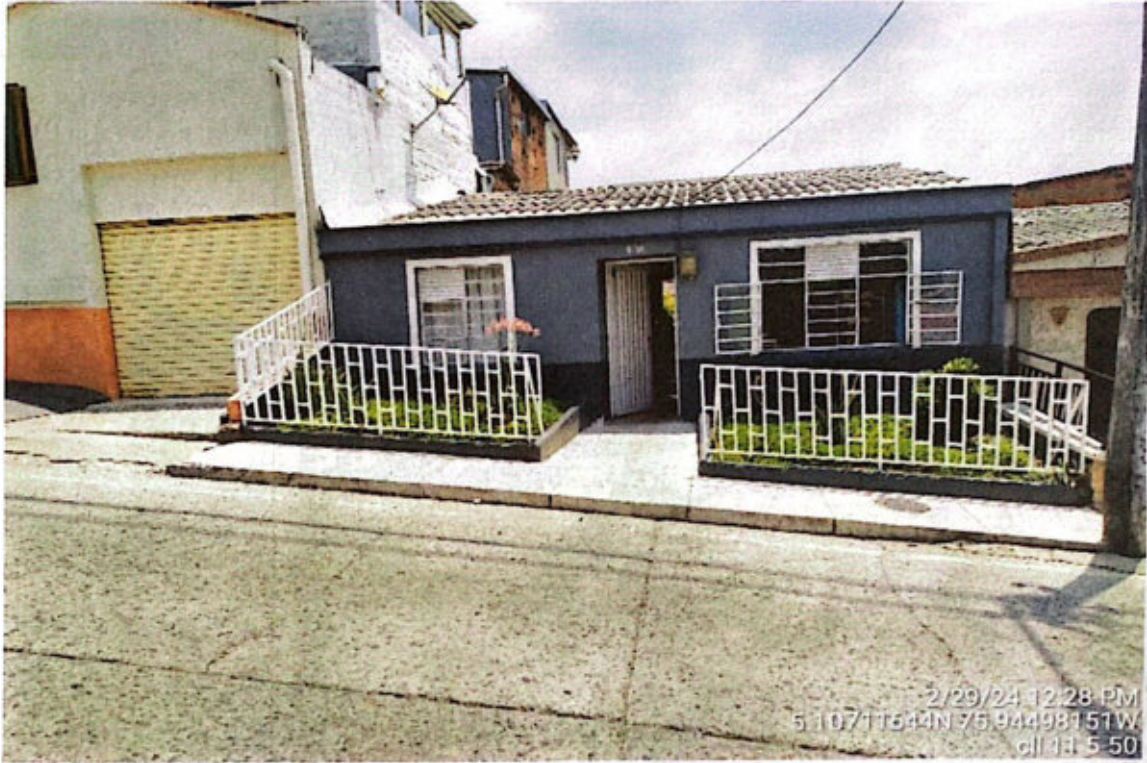
| N° | Fachada | Observación |
|---|---|---|
| | <b>Dirección: CALLE 11 5 - 50</b><br><b>Propietario: Isabel Cristina Acevedo Responsable: Carlos Arturo Téllez R</b> | |

| N° | Fachada | Observación |
|---|---|---|
| 15 | | <p>estuchada con<br/>desprendimiento<br/>de pintura.</p> |

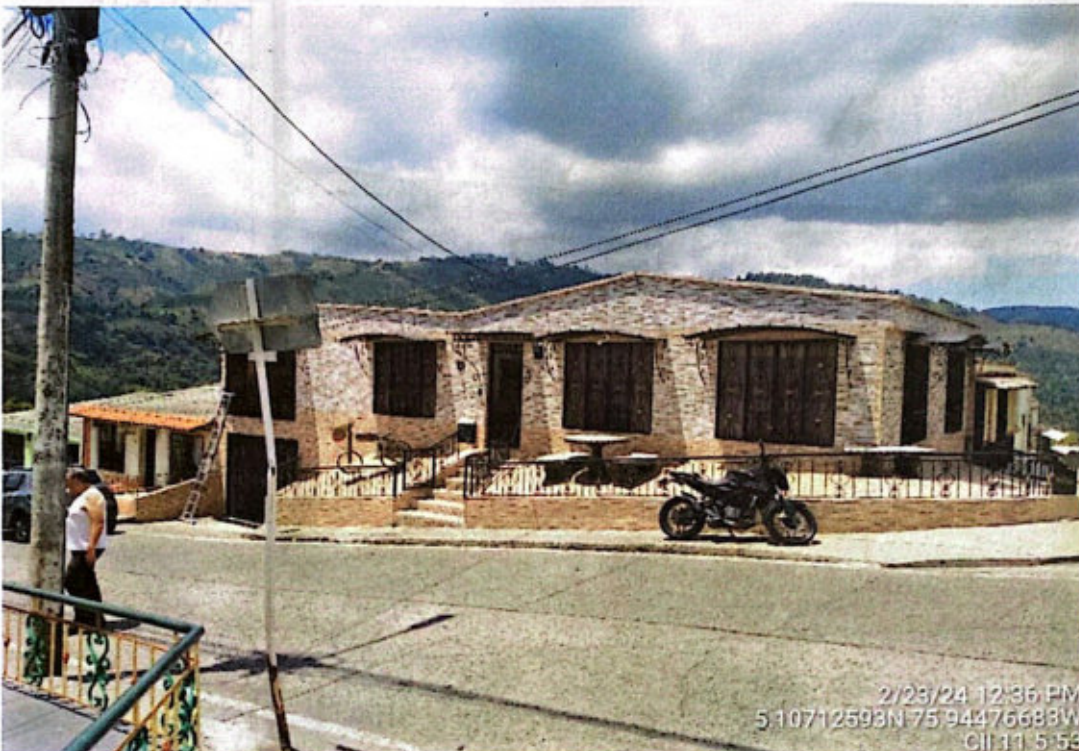
| Nº | Fachada | Observación |
|---|---|---|
| 16 | <p>2/23/24 12:36 PM<br/>5.10712593N 75.94476683W<br/>Cll 11 5 53</p> | <p>Ingresa pendiente por rejilla a las vías.<br/> Desprendimiento del embogillado situado cerca a mesa de anegadizo.</p> |

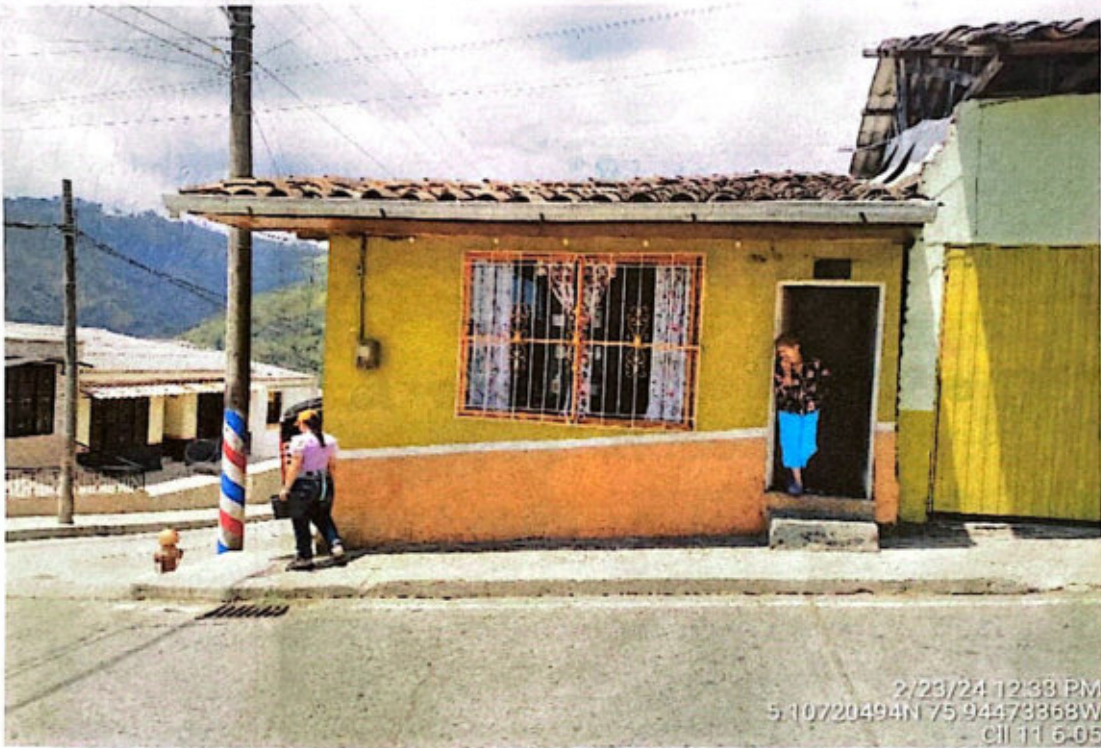
| N° | Fachada | Observación |
|---|---|---|
| 17 | | <p>*Se observan dilataciones y fisuras en fachada; al mismo en ingreso a la vivienda.</p> <p>*Dilatación entre vivienda y andén.</p> |

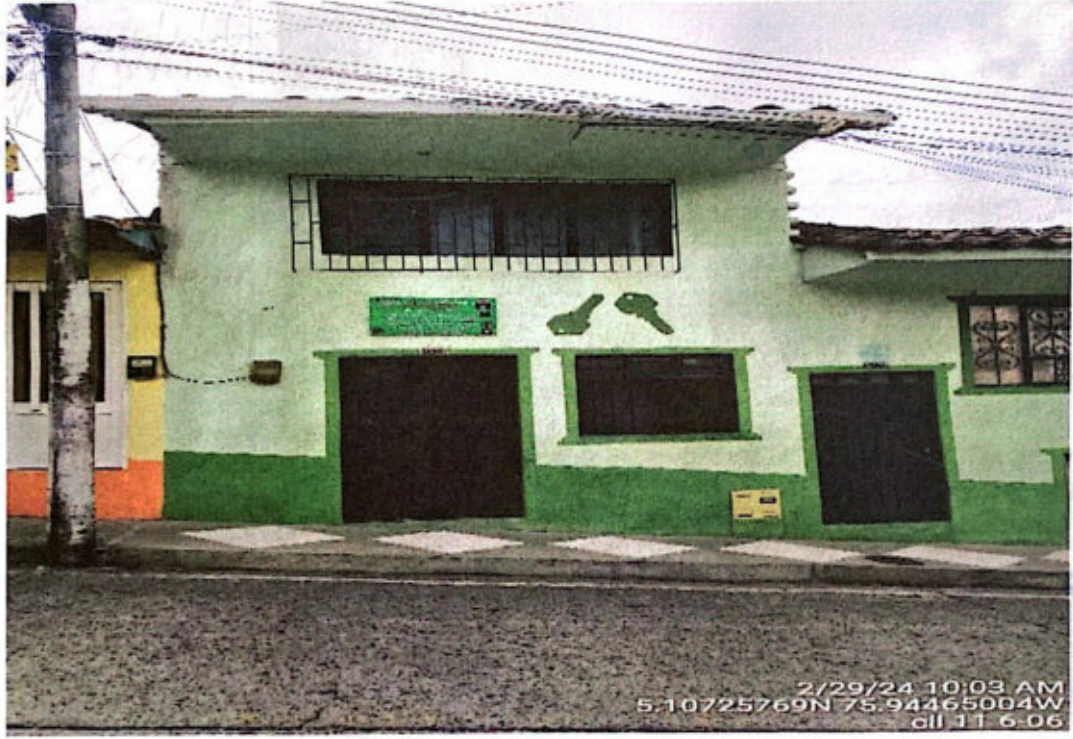
| N° | Fachada | Observación |
|---|---|---|
| 18 | | <p>-Se observa en saliente de gler deprendimiento de entrepiso.</p> <p>-Fachada lateral deprendimiento pintura texturada</p> |

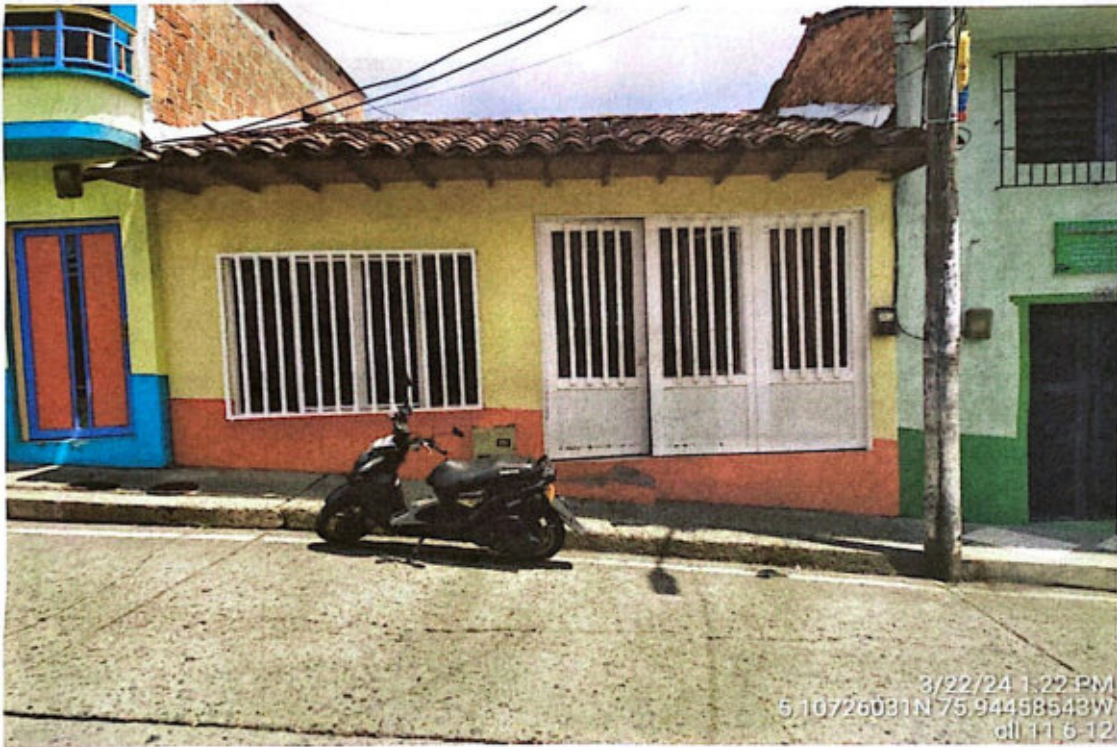
| N° | Fachada | Observación |
|---|---|---|
| 20 | <p>3/22/24 1:22 PM<br/>5 10726081N 75 94458543W<br/>dl 11 6-12</p> | <p>En fachada se observa desprendimiento de material encima de escalera.</p> <p>Contador: Se observa desprendimiento de material y fractura</p> |

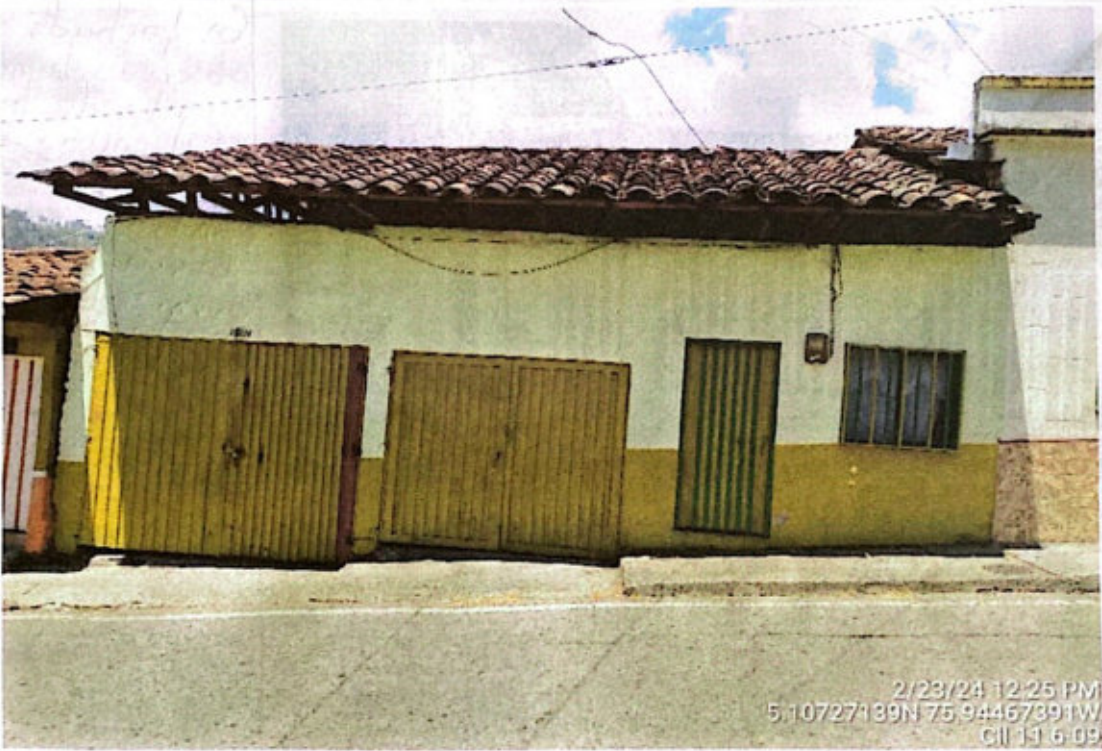
| N° | Fachada | Observación |
|---|---|---|
| 19 | <p>2/23/24 12:25 PM<br/>5:10727189N 75:94467391W<br/>Cll 11 6.09</p> | <p>fachada con<br/>fisuras y dilatación<br/>*Desprendimiento<br/>de pintura en<br/>diferentes áreas<br/>*Se observan teja<br/>de barro despi-<br/>zadas.</p> |

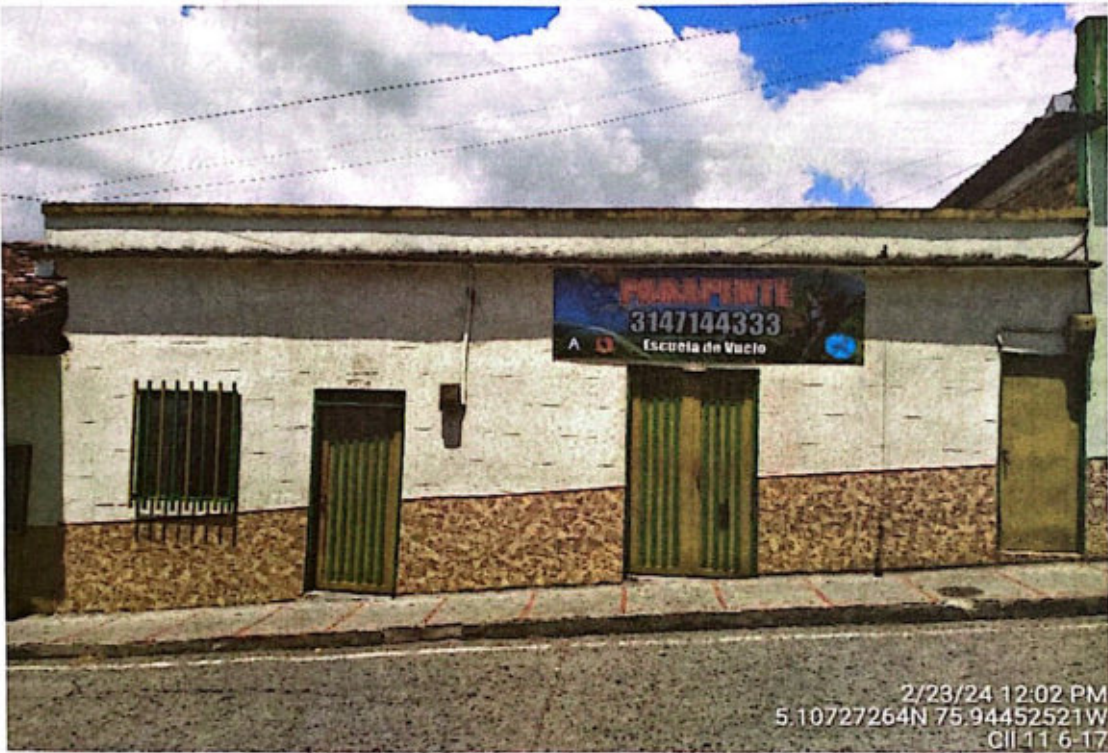
| N° | Fachada | Observación |
|---|---|---|
| 21 | <p>2/23/24 12:02 PM<br/>5.10727264N 75.94452521W<br/>Cll 11 6-17</p> | <p>Se abrieron puertas con deterioro por oxidación.<br/> Humedad en abanico de fachada con desprendimiento de material en toda el área.<br/> Andén con fisuras</p> |

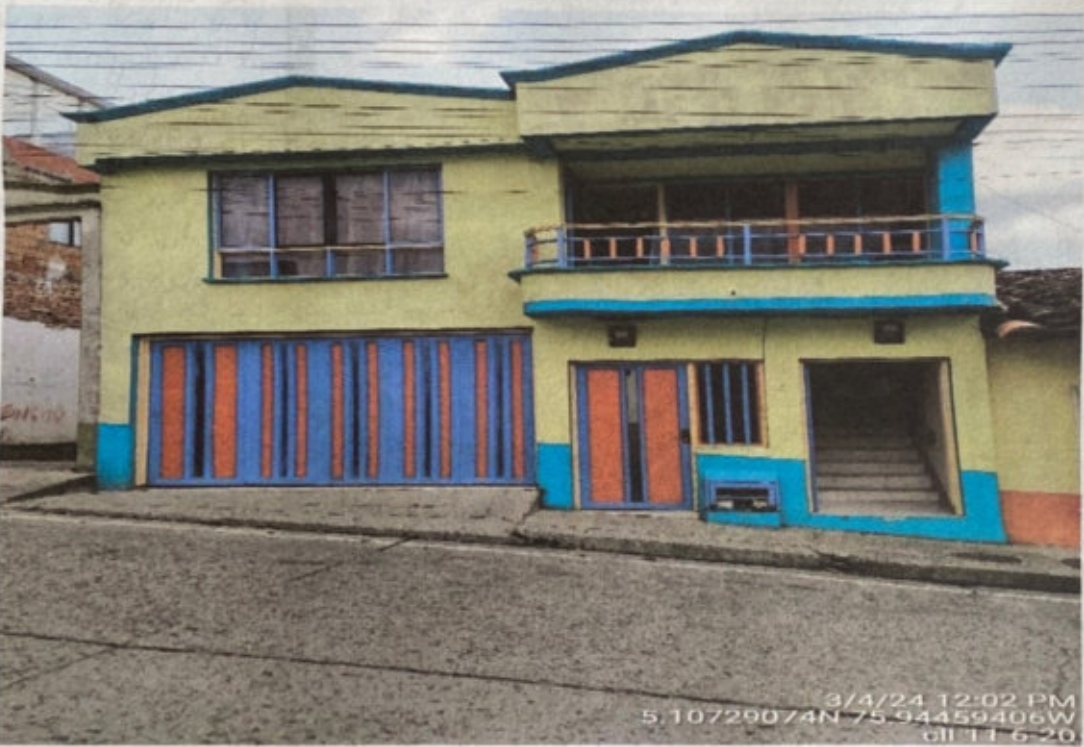
| N° | Fachada | Observación |
|---|---|---|
| 22 | <p>3/4/24 12:02 PM<br/>5.10729074N 75.94459406W<br/>011116-20</p> | <p>- Pintura de fachada texturizada se observa humedad</p> <p>- Andén en concreto con fisuras, frotado</p> |

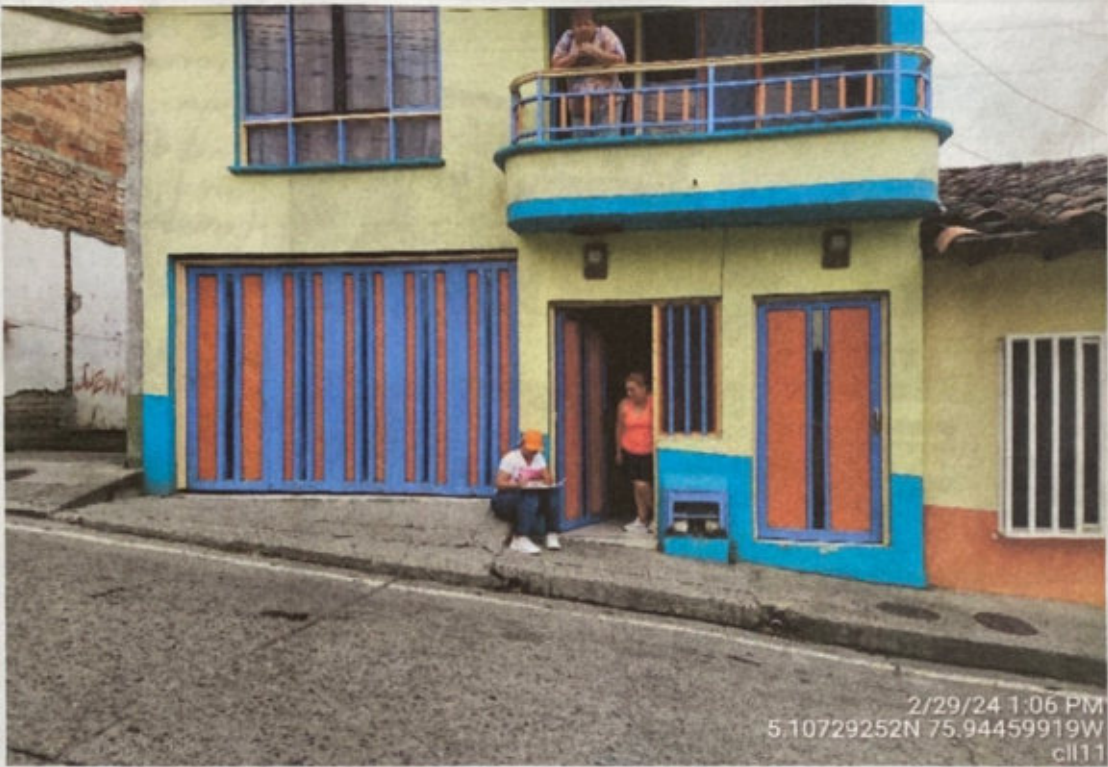
| Nº | Fachada | Observación |
|---|---|---|
| 23 | <p>2/29/24 1:06 PM<br/>5.10729252N 75.94459919W<br/>c111</p> | <p>Fachada se observa deterioro de material de saliente de alero.</p> <ul style="list-style-type: none"> <li>-Cantador de gas con deterioro</li> <li>-Muro de puerta para ingreso se observa deterioro de material.</li> <li>-Andén en concreto con fisuras y fracturas.</li> </ul> |

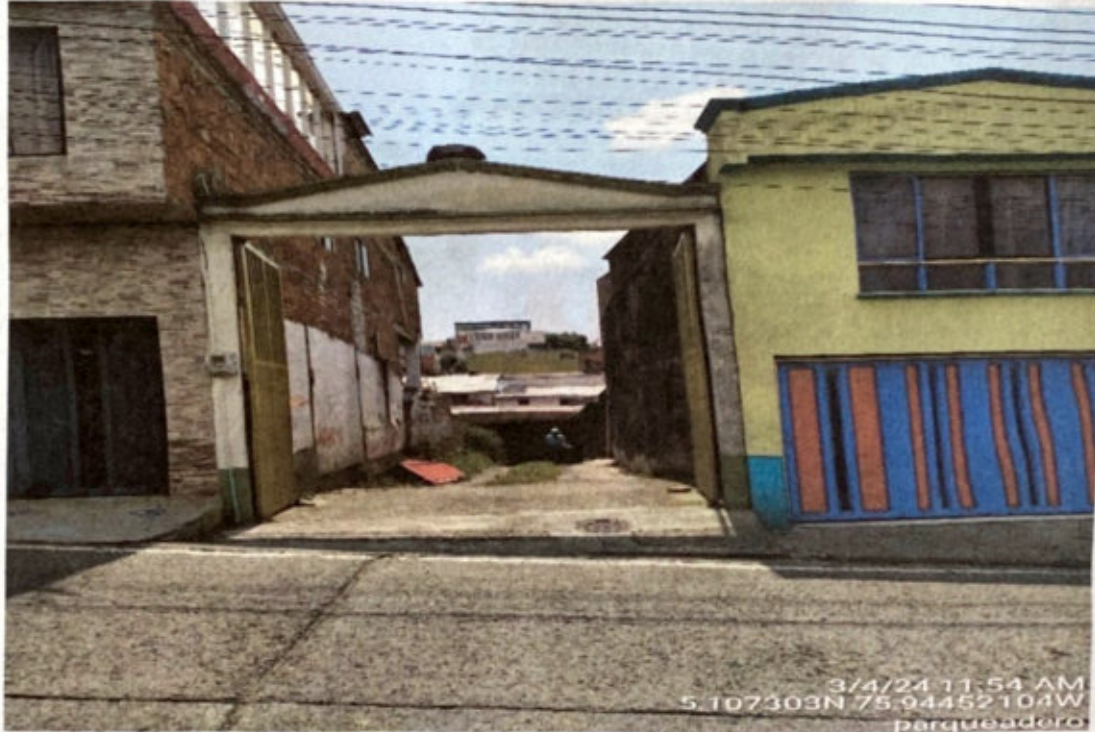
| REVISIÓN DE PREDIOS RUTA 5003 VÍA VITERBO-APIA (PR 58+590 -58+800)<br>CALLE 11 ENTRE CARRERAS 5 Y 8 | | |
|---|---|---|
| 24 | | <p>- Se observa deterioro de pintura, humedad.</p> <p>- Andén en concreto con fracturas y fisuras.</p> |
