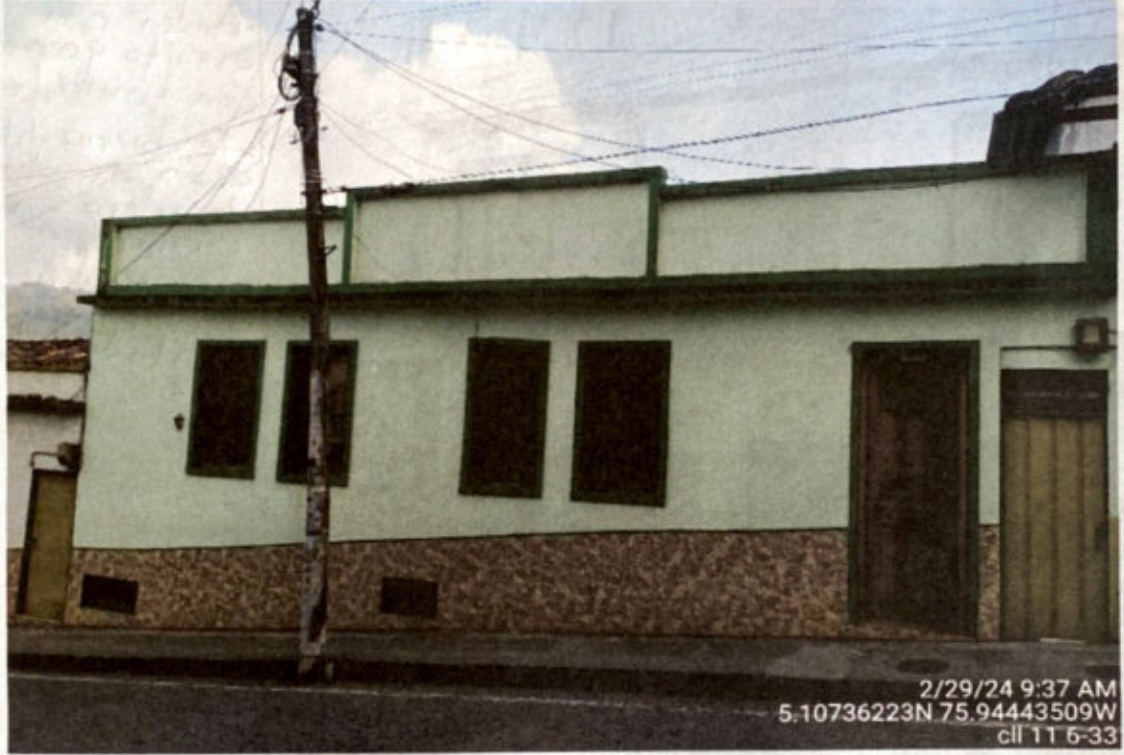
| N° | Fachada | Observación |
|---|---|---|
| | <p><b>Dirección:</b> CALLE 11 6-33<br/> <b>Propietario:</b> Ismenia Zapata Hincapie <b>Responsable:</b> Ramón Antonio Zapata Hincapie</p> | |

| N° | Fachada | Observación |
|---|---|---|
| 25 | <p>2/29/24 9:37 AM<br/>5.10736223N 75.94443509W<br/>CLI 11 6-33</p> | <p>Se observan dilataciones, fisuras en fachados es de anotar que son superficiales. *humedad en abro. con desperdicio de material.</p> |

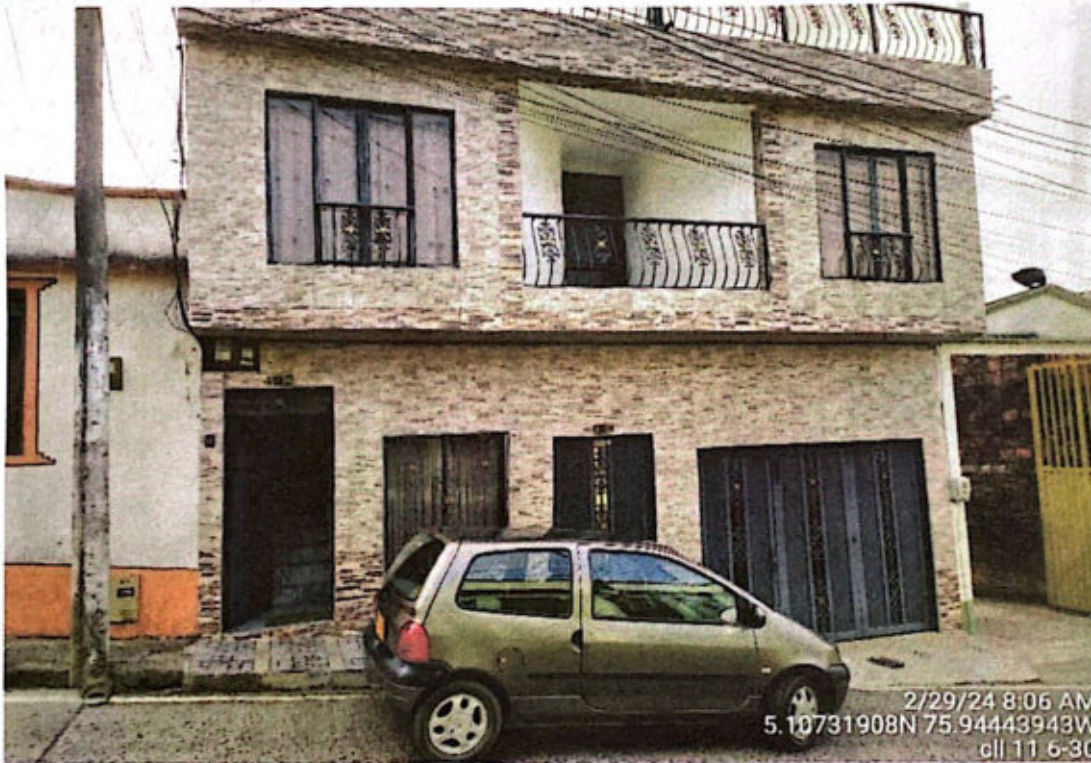
| REVISIÓN DE PREDIOS RUTA 5003 VÍA VITERBO-APIA (PR 58+590 -58+800)<br>CALLE 11 ENTRE CARRERAS 5 Y 8 | | |
|---|---|---|
| 26 | <p>2/29/24 8:06 AM<br/>5.10731908N 75.94443943W<br/>c/ll 11 6-30</p> | <ul style="list-style-type: none"> <li>-Anden con granito y cerámica con fisuras, fracturas</li> <li>-Se observa dilatación en saliente de alero en cerámica.</li> <li>-Desprendimiento de cerámica en contador de luz.</li> </ul> |

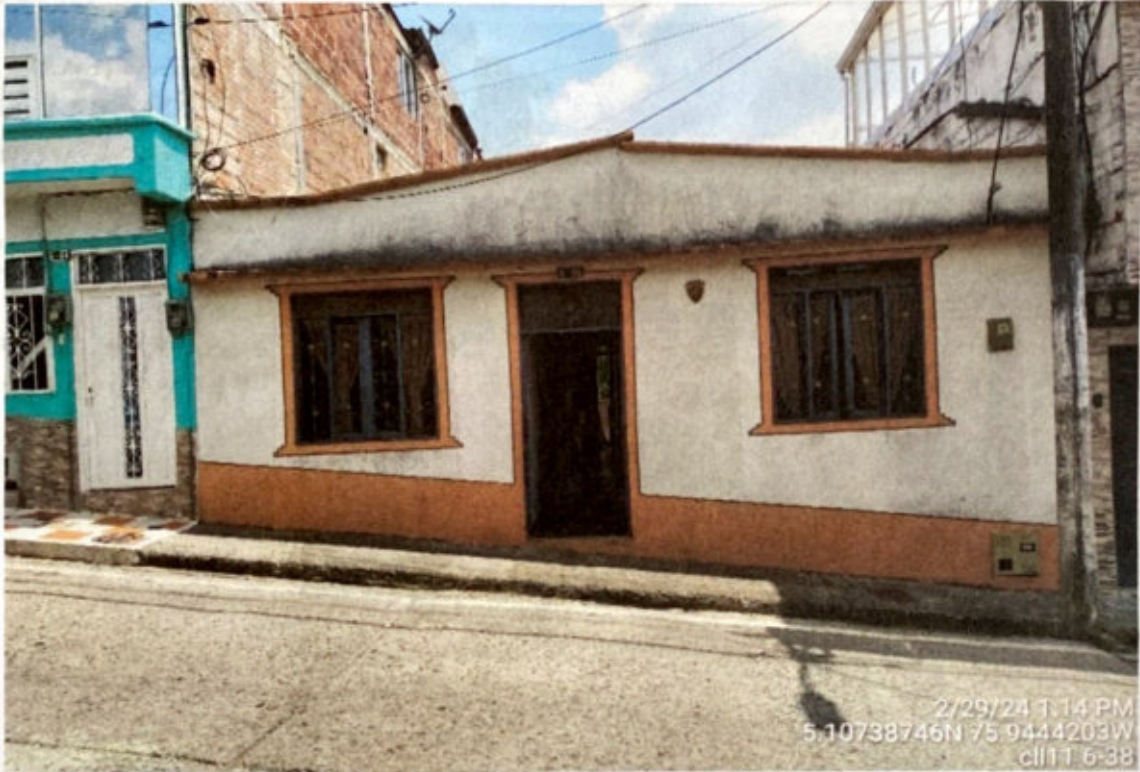
| N° | Fachada | Observación |
|---|---|---|
| | <b>Dirección:</b> CALLE 11 6-38<br><b>Propietario y Responsable:</b> Luis Alberto Álzate | |

| N° | Fachada | Observación |
|---|---|---|
| 27 | | <p>Se observa humedad con embotamiento de material en la parte superior de fachada.<br/>Humedad en fachada parte superior.</p> |

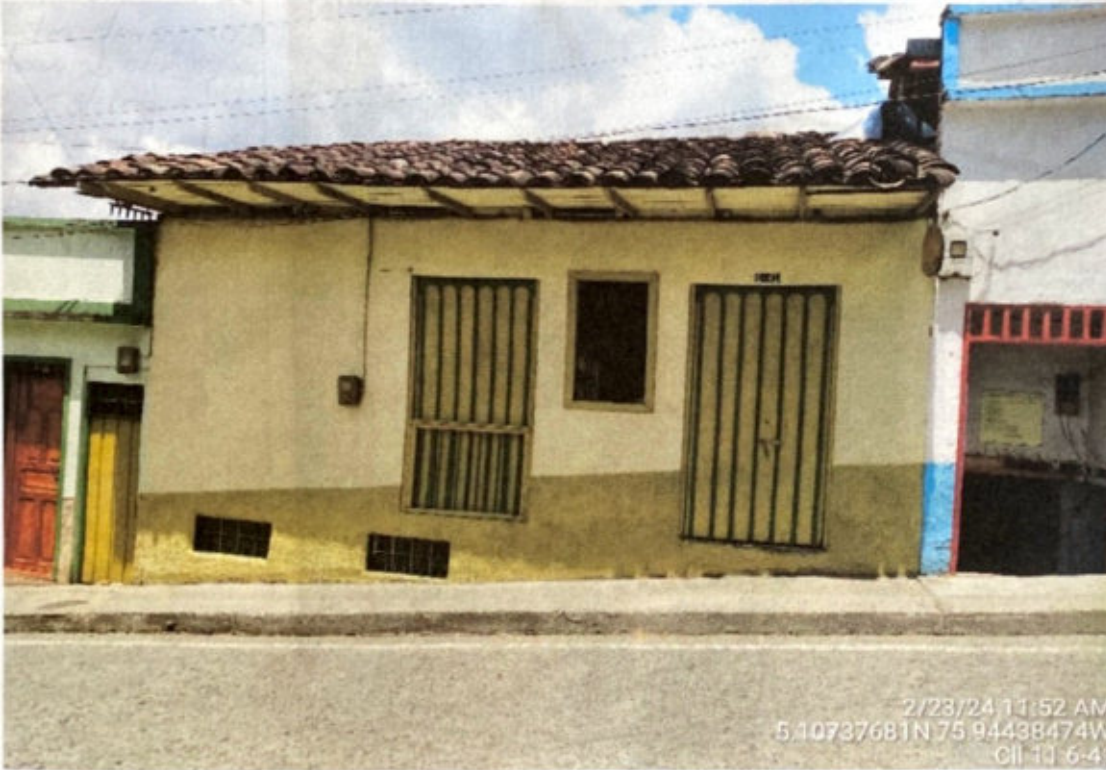
| REVISIÓN DE PREDIOS RUTA 5003 VÍA VITERBO-APIA (PR 58+590 -58+800)<br>CALLE 11 ENTRE CARRERAS 5 Y 8 | | |
|---|---|---|
| 28 | <p>2/23/24 11:52 AM<br/>5.10737681N 75.94438474W<br/>011 11 6-41</p> | <p>- Se observan dilataciones, fisuras en fachada</p> <p>- Desprendimiento de entrepiso de madera en saliente de cubierta</p> <p>- Andén en concreto, fisuras y fracturas.</p> |

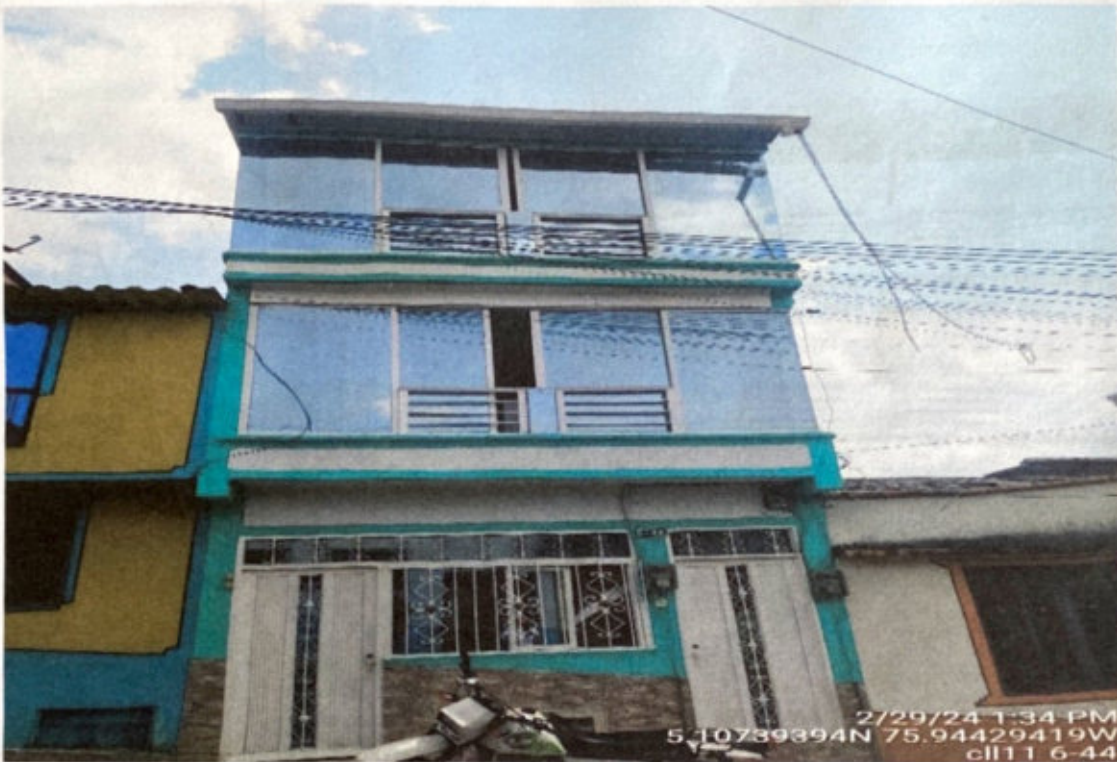
| N° | Fachada | Observación |
|---|---|---|
| | <b>Dirección:</b> CALLE 11 6 - 44 PISO 3 Y 1<br><b>Propietario:</b> Claudia Calle <b>Responsable:</b> Manuel Alejandro Muñeton | |

| N° | Fachada | Observación |
|---|---|---|
| 30 | | <p>Se observa deterioro de contador, exactamente en la tapa.<br/> Andén en concreto granito.</p> |

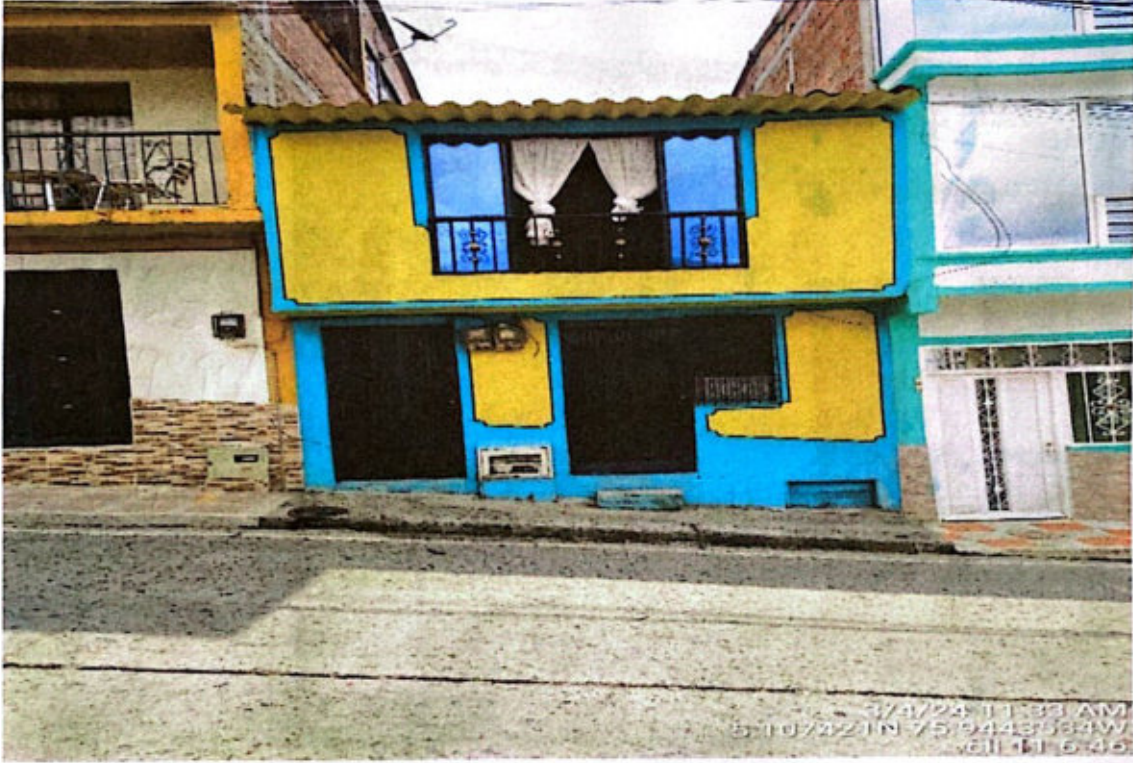
| N° | Fachada | Observación |
|---|---|---|
| 31 | | No se observa deterioro en fachada. |

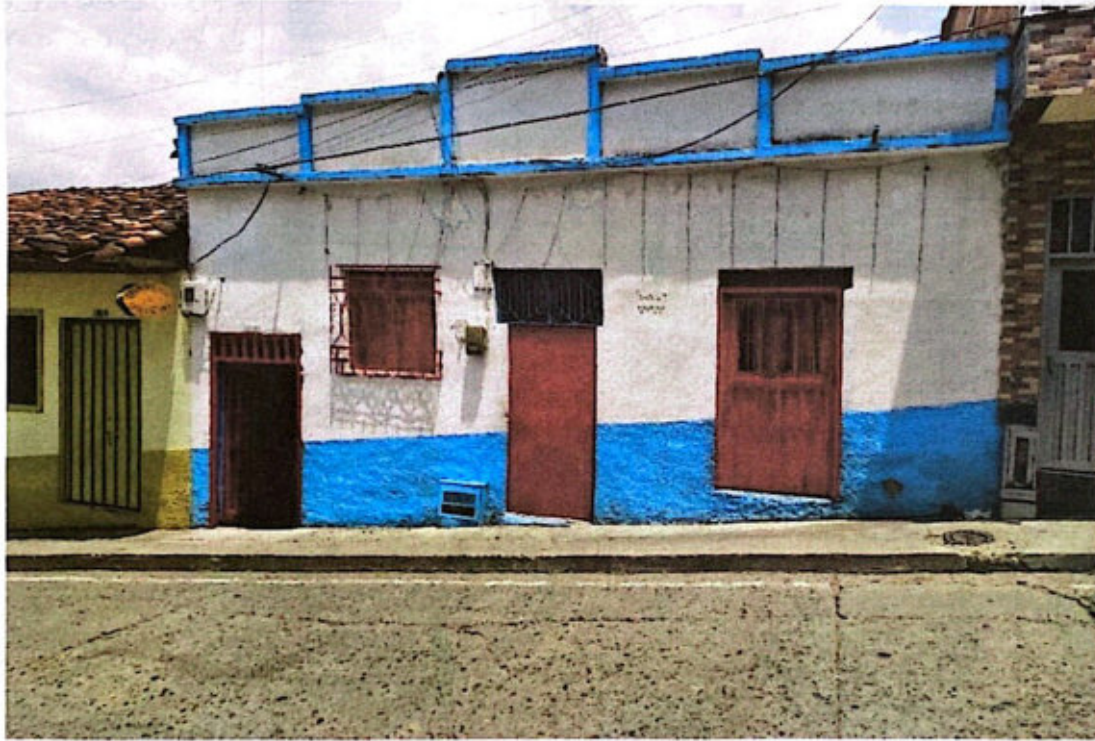
| REVISIÓN DE PREDIOS RUTA 5003 VÍA VITERBO-APIA (PR 58+590 -58+800)<br>CALLE 11 ENTRE CARRERAS 5 Y 8 | | |
|---|---|---|
| 32 | | <p>Se observa humedad en fachada, con desprendimiento de material en áreas inferiores. Al igual en fachada se observan fisuras y dilataciones. Andén en concreto con fracturas.</p> |

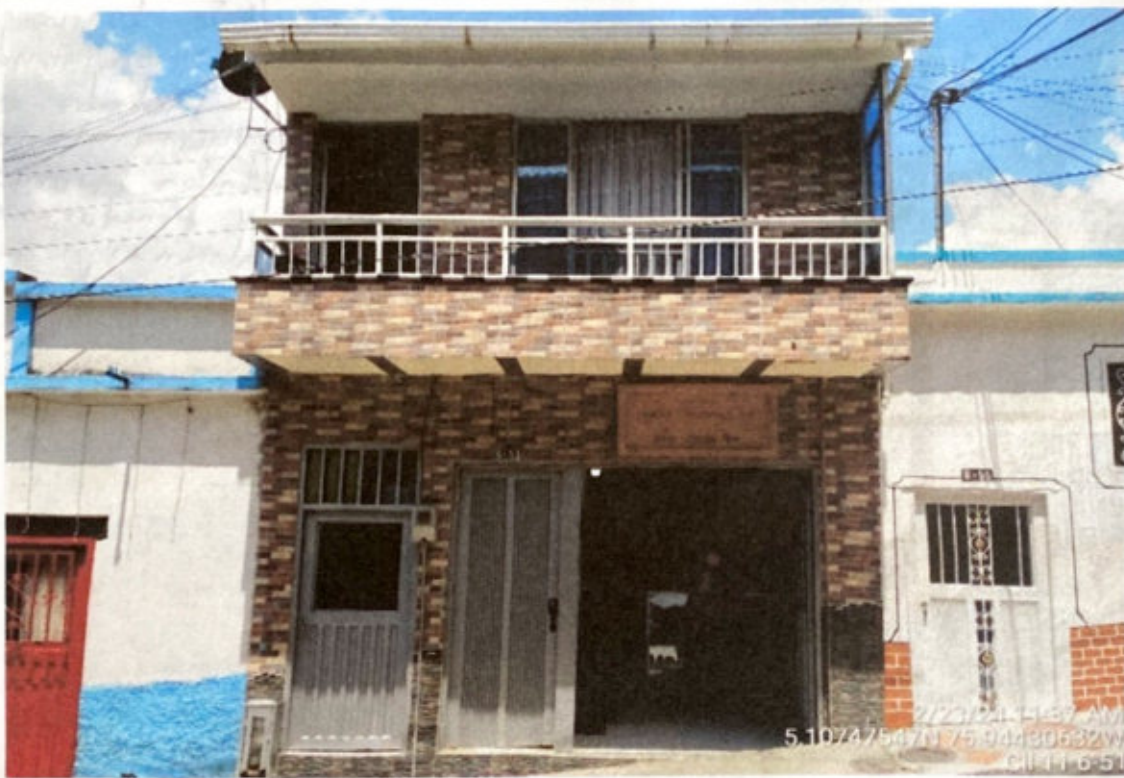
| N° | Fachada | Observación |
|---|---|---|
| 33 | | <p>Se observa humedad con desprendimiento de material en saliente de alero en fachada.</p> <p># fisuras en andén</p> |

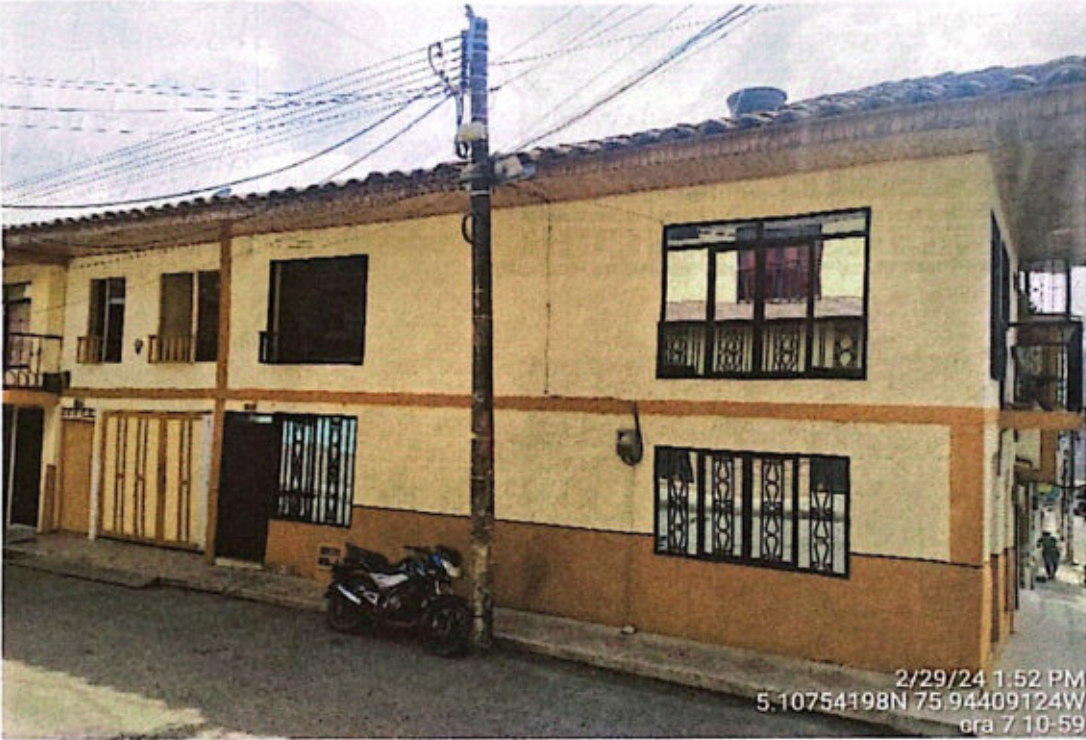
| N° | Fachada | Observación |
|---|---|---|
| | <b>Dirección:</b> CALLE 11 6-58 (Ppal)<br><b>Propietario y Responsable:</b> Javier Correa | |

| N° | Fachada | Observación |
|---|---|---|
| 34 | <p>2/29/24 1:52 PM<br/>5.10754198N 75.94409124W<br/>ora 7:10:59</p> | <p>Se observan<br/>desprendimientos<br/>de fachada en<br/>zona inferior.<br/>Andén fisuras<br/>y fracturas en<br/>algunas piezas</p> |

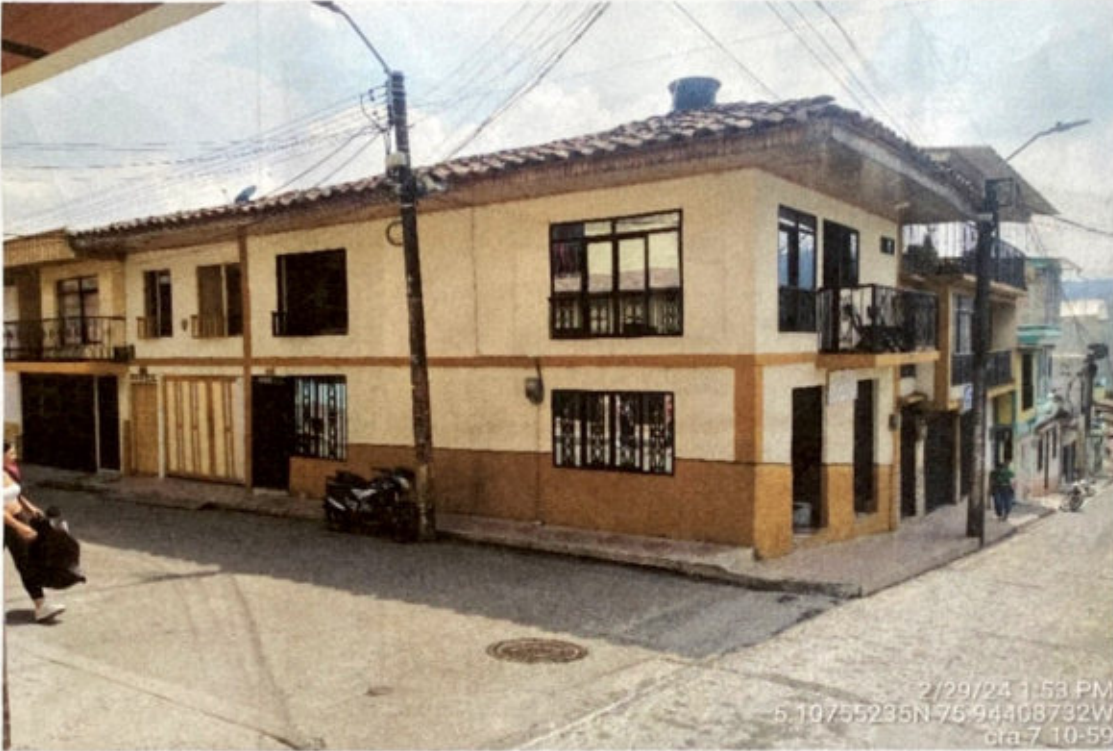
| N° | Fachada | Observación |
|---|---|---|
| 5 | <p>2/29/24 1:53 PM<br/>5.10755235N 75.94408732W<br/>cra 7 10:59</p> | <p>Fachada pintura texturizada, se observa fisuras en fachada área inferior.<br/>Además de desprendimiento de material en área inferior de fachada esquina Andén con fracturas</p> |

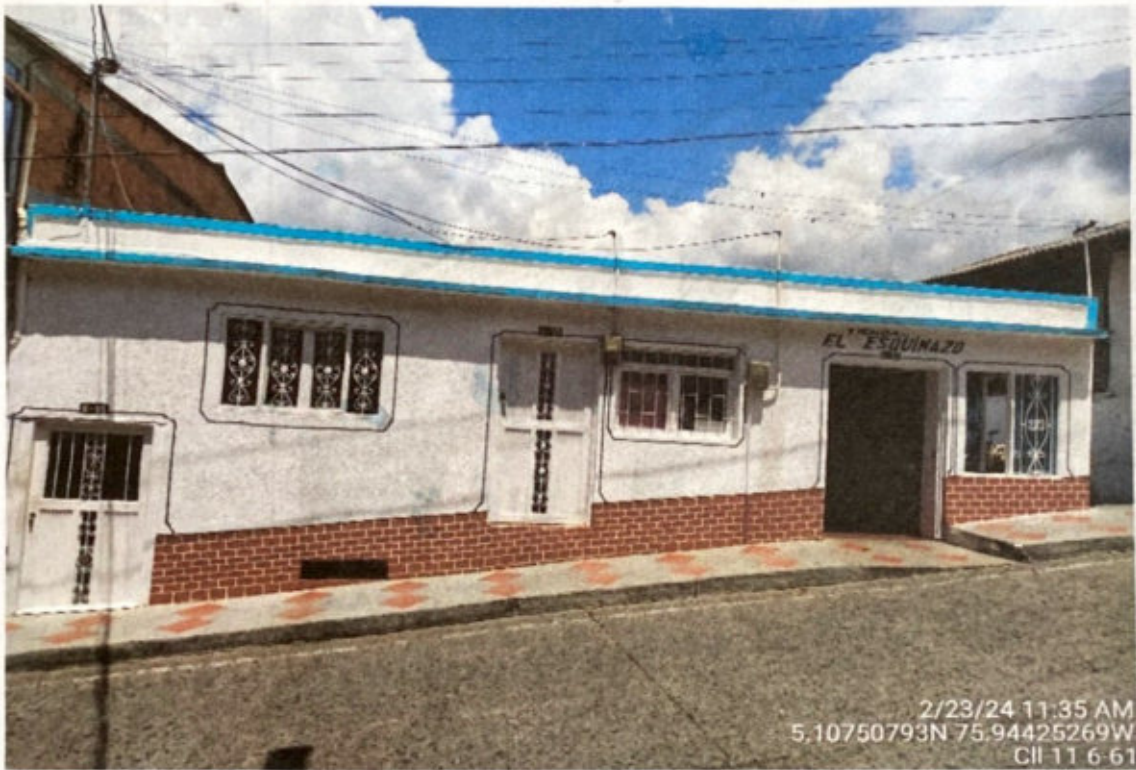
| N° | Fachada | Observación |
|---|---|---|
| | <b>Dirección:</b> CALLE 11 6 - 61<br><b>Propietario:</b> Margarita Patiño G. <b>Responsable:</b> Ramón Antonio Valencia | |

| N° | Fachada | Observación |
|---|---|---|
| 35 | | <p>*Se observa dilatación en andén en esta para subir.</p> |

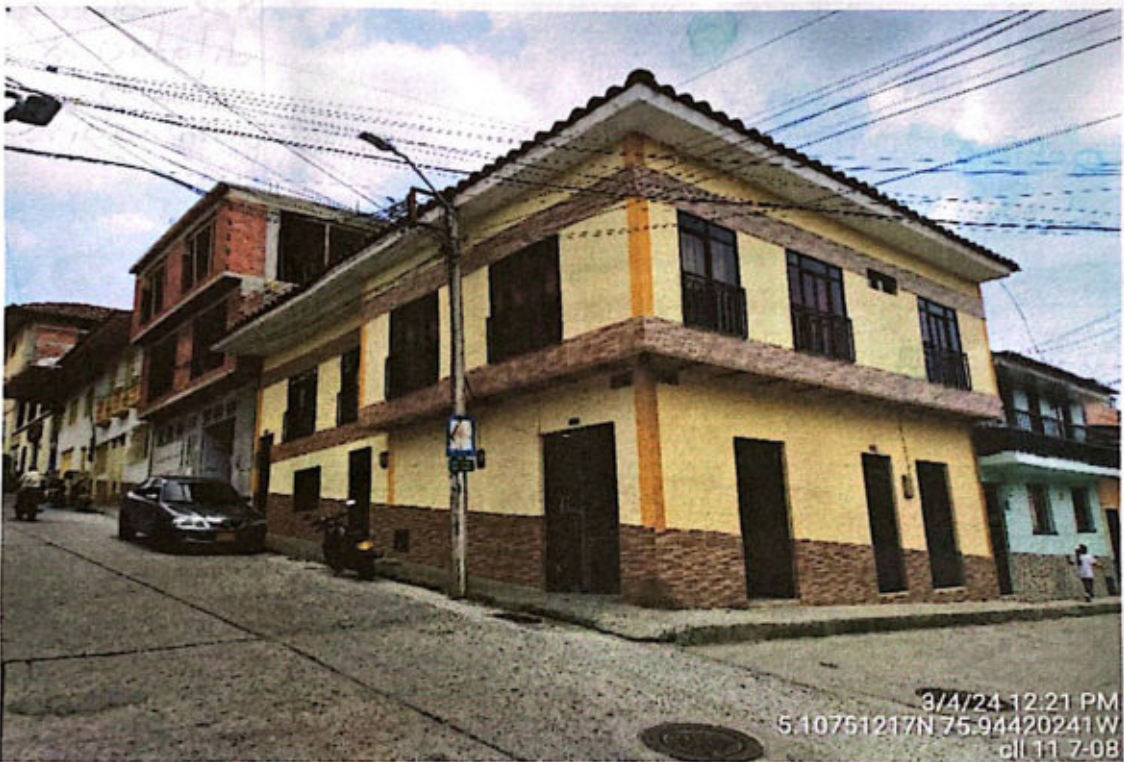
| N° | Fachada | Observación |
|---|---|---|
| | <b>Dirección:</b> CALLE 11 7 - 08<br><b>Propietario:</b> María Elena Osorio P. <b>Responsable:</b> Sergio Yépez López | |

| N° | Fachada | Observación |
|---|---|---|
| 36 | | Se observa fractura del enchape en parte inferior esquina. |

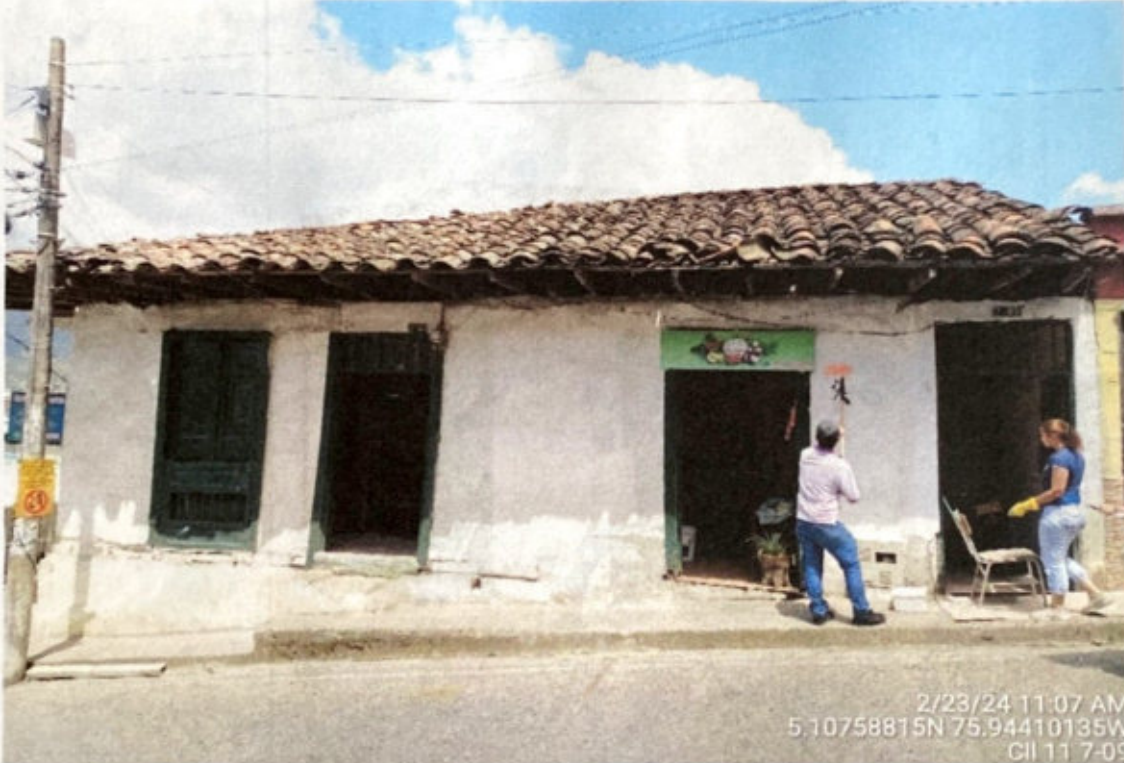
| Nº | Fachada | Observación |
|---|---|---|
| 37 | <p>2/23/24 11:07 AM<br/>5.10758815N 75.94410135W<br/>CII 11 7-09</p> | <p>Fisuras en varias parte de la fachada, resaltando parte media e inferior.</p> <p>Fisura sobre marco 7+03.</p> <p>Fisuras en intermedio fachada inferior y media (palos de madera).</p> |

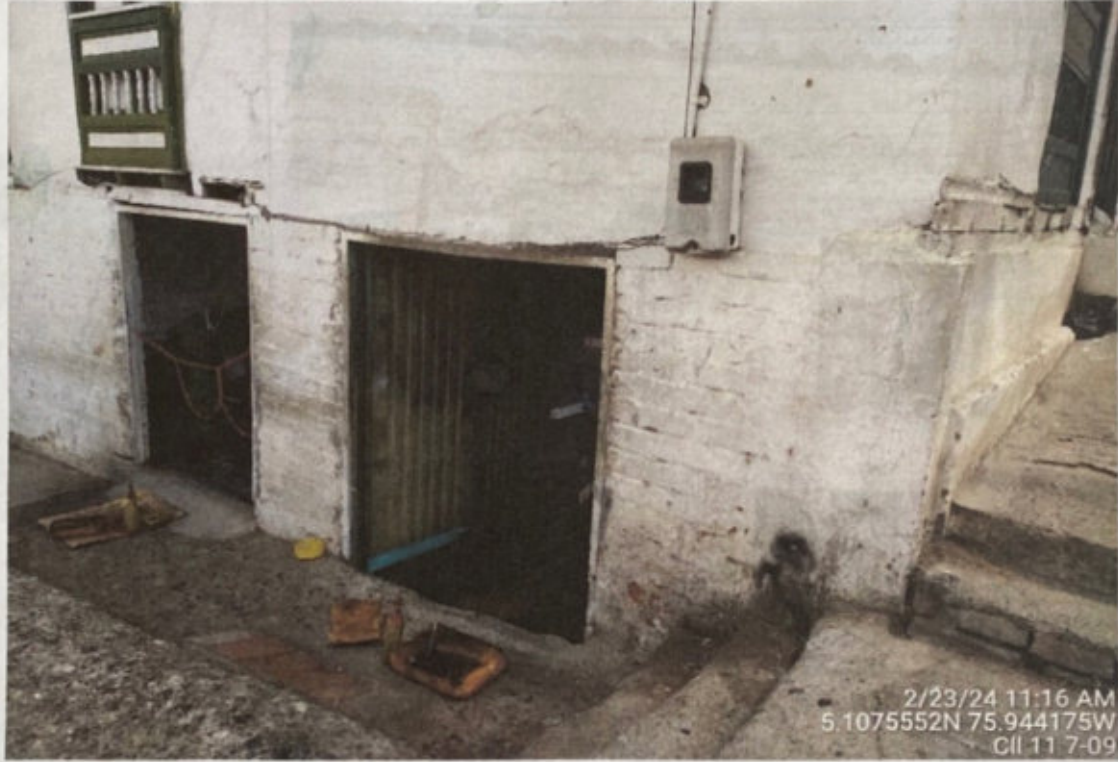
| N° | Fachada | Observación |
|---|---|---|
| | <b>Dirección:</b> CALLE 11 7 - 09 (TALLER)<br><b>Propietario:</b> Albeiro Ramírez <b>Responsable:</b> Rodolfo Andrés Castro | |

| N° | Fachada | Observación |
|---|---|---|
| 39 | <p>2/23/24 11:16 AM<br/>5.1075552N 75.944175W<br/>Cll 11 7-09</p> | Fisura en el empalme de las puerta garage. |

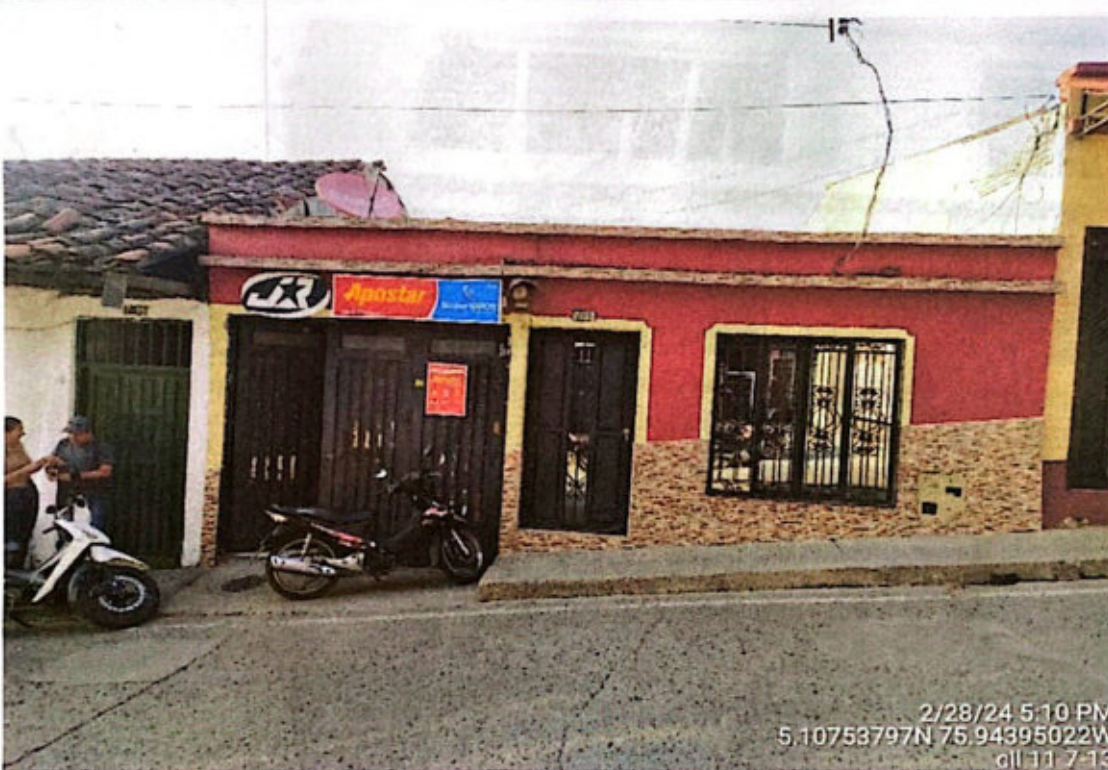
| REVISIÓN DE PREDIOS RUTA 5003 VÍA VITERBO-APIA (PR 58+590 -58+800)<br>CALLE 11 ENTRE CARRERAS 5 Y 8 | | |
|---|---|---|
| 41 | <p>2/28/24 5:10 PM<br/>5.10753797N 75.94395022W<br/>6/11/24 7:13</p> | <p>Pequeña grieta,<br/>Sobreempalme de<br/>la fachada.<br/>Fisura sobre<br/>baldosas de muro<br/>de ingreso a<br/>vivienda.<br/>Fisura en empalme<br/>puerta garaje.<br/>Fachada.<br/>todo el empalme<br/>de puerta. garaje son<br/>fisura.</p> |

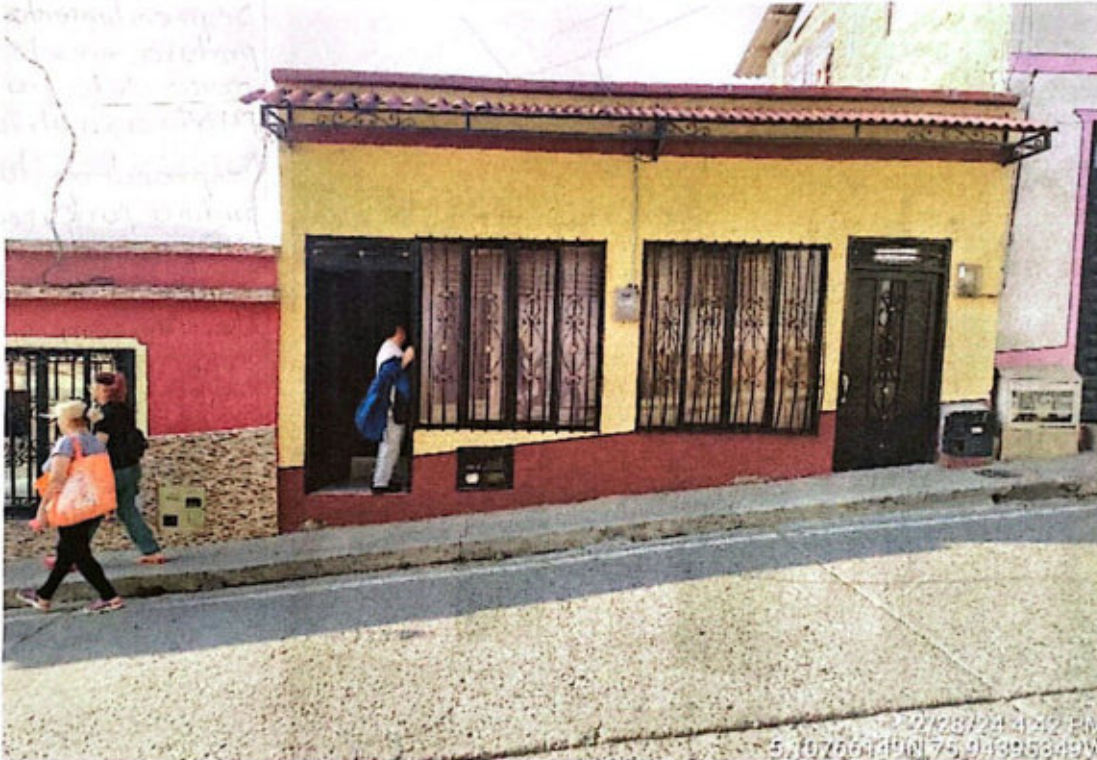
| REVISIÓN DE PREDIOS RUTA 5003 VÍA VITERBO-APIA (PR 58+590 -58+800)<br>CALLE 11 ENTRE CARRERAS 5 Y 8 | | |
|---|---|---|
| 43 | | <p>Caja contador<br/>Fracturada.<br/>desprendimiento de<br/>concreto de la caja.<br/>con fisura a su<br/>alrededor.<br/>Desprendimiento de<br/>material en parte<br/>inferior de la fachada.<br/>Fisura sobre marco<br/>de la 1ra puerta.<br/>Desprendimiento de<br/>pintura parte inf. de<br/>la fachada.</p> |

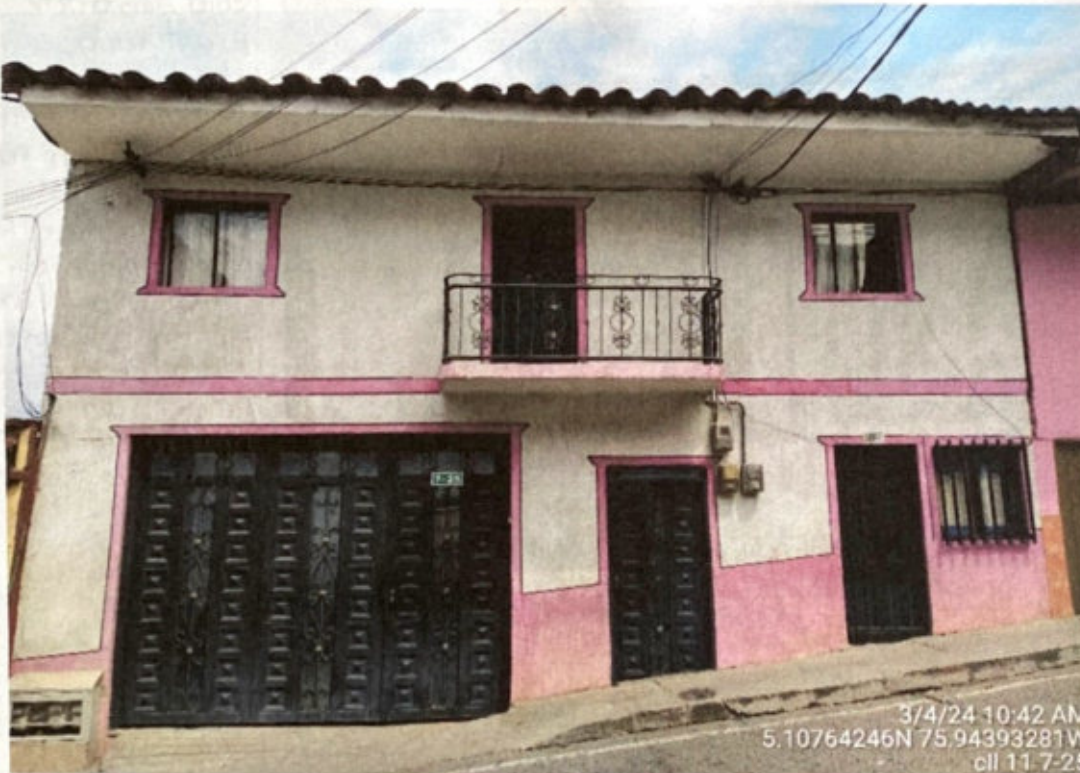
| REVISIÓN DE PREDIOS RUTA 5003 VÍA VITERBO-APIA (PR 58+590 -58+800)<br>CALLE 11 ENTRE CARRERAS 5 Y 8 | | |
|---|---|---|
| 44 | <p>3/4/24 10:42 AM<br/>5.10764246N 75.94393281W<br/>c11 11-7-25</p> | <p>Desprendimiento de pintura en el marco de la puerta a su alrededor.</p> <p>Desprendimiento de pintura parte media de fachada.</p> <p>Caja de contador de gas con fisura sobre concreto parte superior, y estropeado lateral izquierdo.</p> <p>Fisura lineal sobre caja contador.</p> |

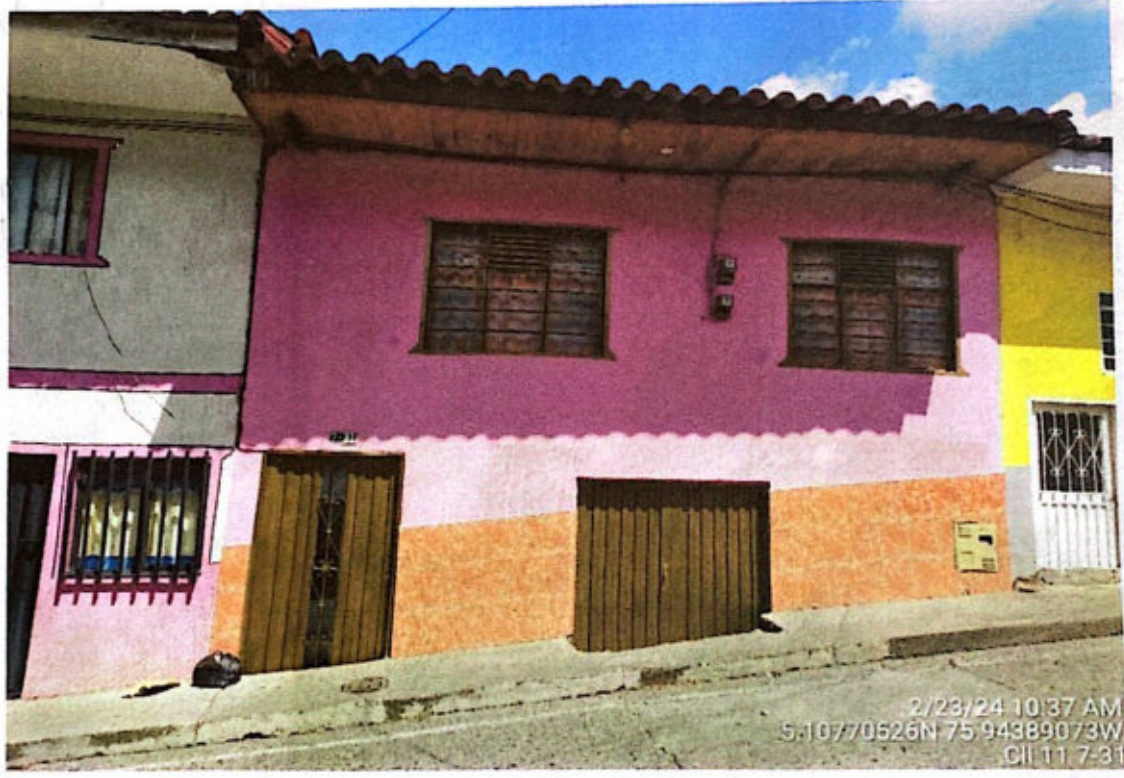
| N° | Fachada | Observación |
|---|---|---|
| 45 | | <p>Fisura en enchape de empalme de fachada inferior puerta garaje.</p> <p>Fisura en baldosa media al lado derecho puerta garaje.</p> <p>Fisura en empalme de la fachada 7-29- 7-31.</p> |

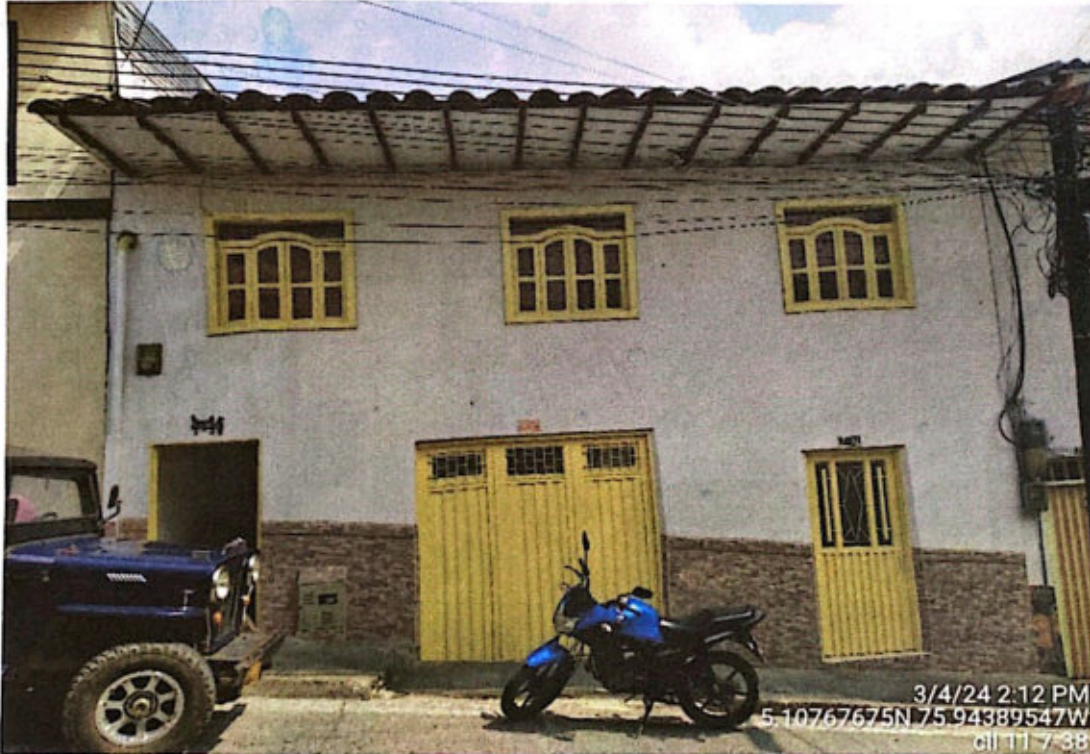
| N° | Fachada | Observación |
|---|---|---|
| 46 | | <p>Desprendimiento de pintura en. Parte media de la fachada.<br/> Daño en baldosa de parte inferior.<br/> No aplica.</p> |

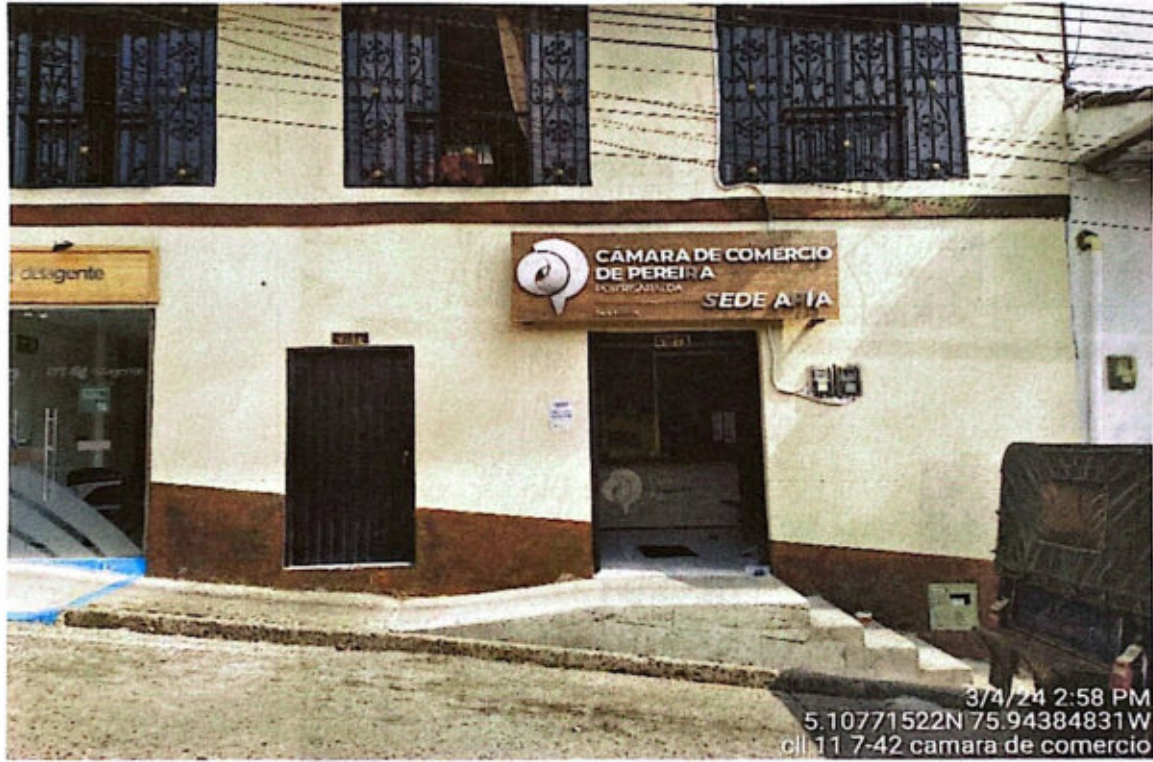
| N° | Fachada | Observación |
|---|---|---|
| | <b>Dirección:</b> CALLE 11 7 - 42 (Cámara de Comercio)<br><b>Propietario:</b> Uber Giraldo <b>Responsable:</b> Yurany López Berrio | |

| N° | Fachada | Observación |
|---|---|---|
| 47 | | <p>Daño topas. de tubos pvc.<br/> Daño ingreso puerta #7-VY<br/> Baldosa fracturada.</p> |

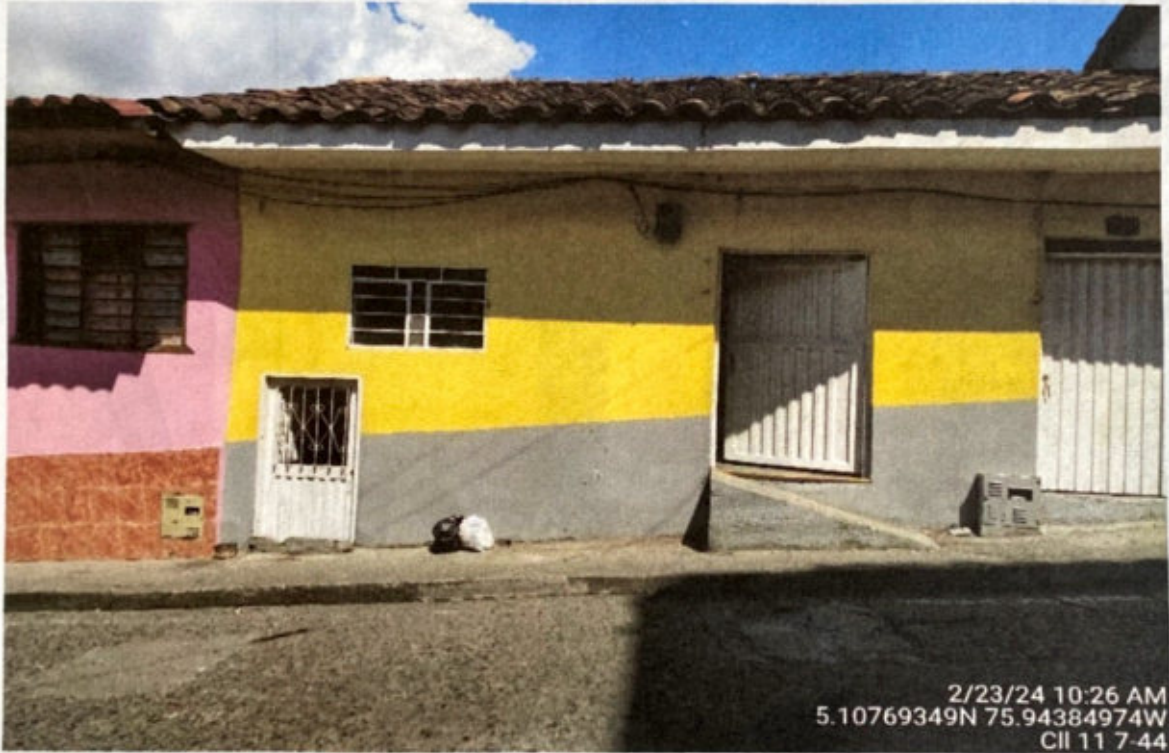
| N° | Fachada | Observación |
|---|---|---|
| 50 | <p>2/23/24 10:26 AM<br/>5.10769349N 75.94384974W<br/>Cll 11 7-44</p> | <p>Filuro en marco de la primera puerta.<br/>Desprendimiento de material con grieta sobre marco de la segunda puerta.<br/>Material faltante en el medio de 1 y 2da puerta.<br/>Desprendimiento de aluminio marco 2da puerta.<br/>Desprendimiento de pintura fachada inferior.<br/>Filuro muro de ingreso 3ra puerta.</p> |

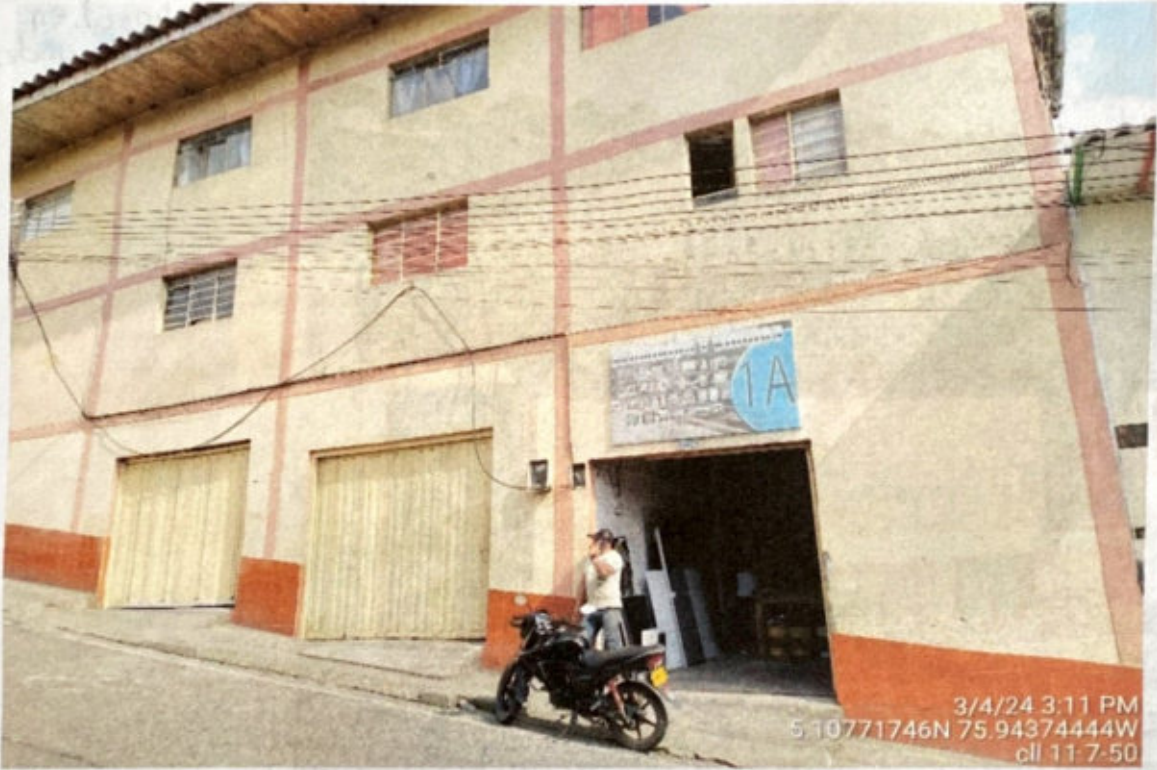
| N° | Fachada | Observación |
|---|---|---|
| 53 | | <p>Desprendimiento de material, de pintura, pared continua a la EPS. Desprendimiento de material en paredes de aluminios y vidrios. Fisura pared lateral (a cuál viene de la 3 baldosa y asciende a la fachada. Baldosa fractura en fachada inferior era 8.</p> |

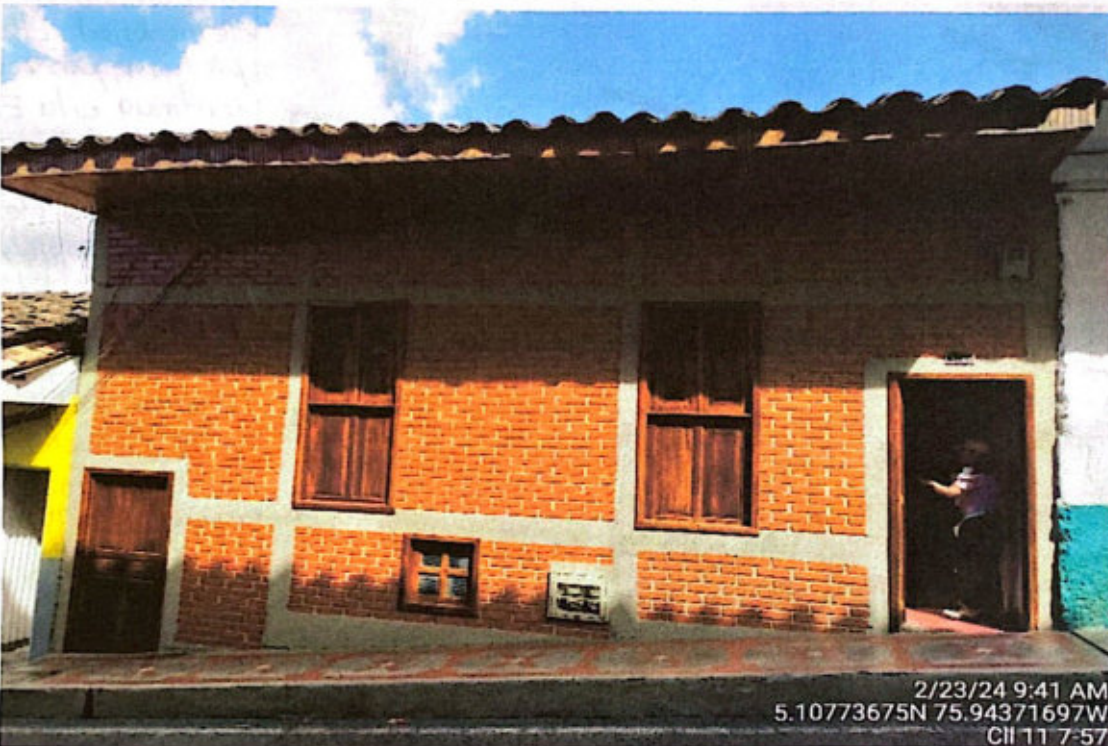
| N° | Fachada | Observación |
|---|---|---|
| 54 | | Fisura lineal en empalme de andén de fachada. |

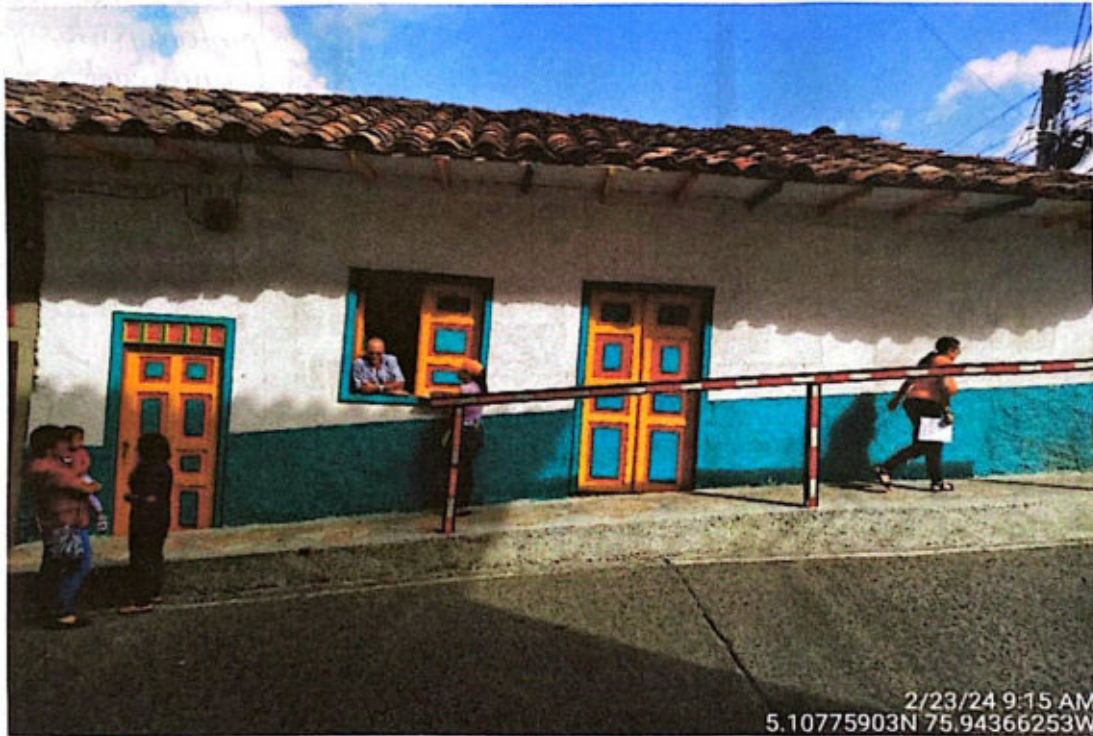
| N° | Fachada | Observación |
|---|---|---|
| 3 | <p>2/23/24 9:15 AM<br/>5.10775903N 75.94366253W</p> | <p>Desprendimiento de material en parte medio de la esquina. Era 8.</p> <p>Fisura en pared de fachada parte media y el lado de la puerta de ingreso.</p> <p>Fisura al lado del marip de la segunda puerta.</p> <p>Fisura lateral izquierdo.</p> |
