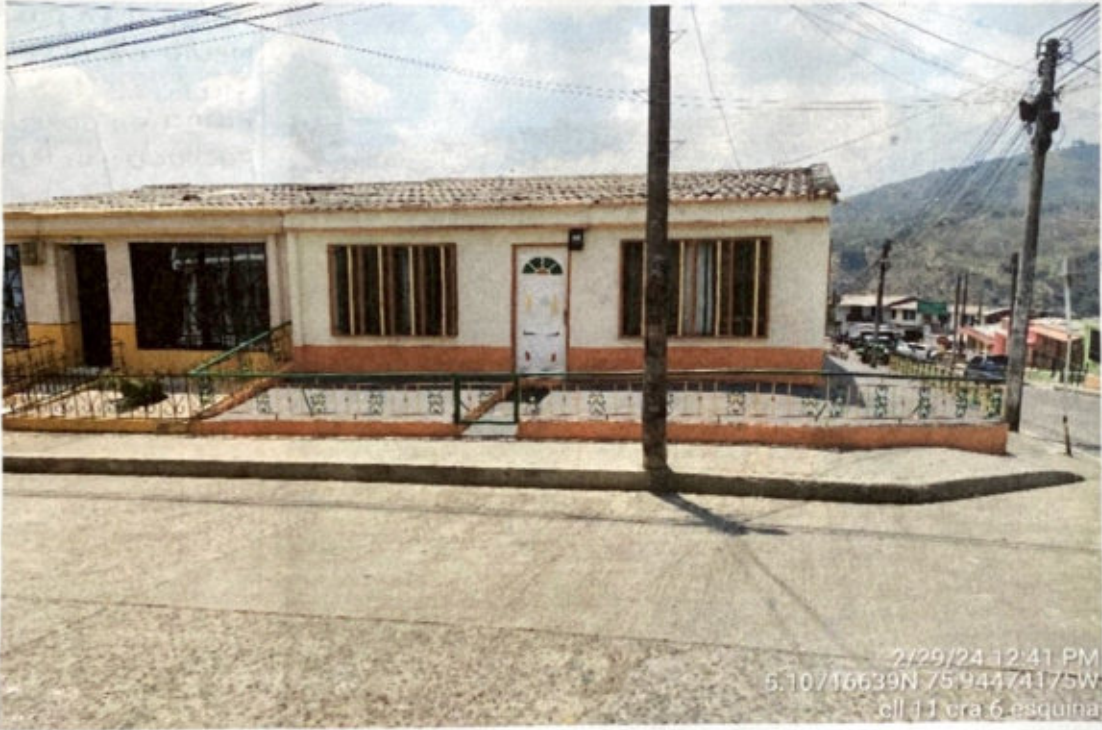
| REVISIÓN DE PREDIOS RUTA 5003 VÍA VITERBO-APIA (PR 58+590 -58+800)<br>CALLE 11 ENTRE CARRERAS 5 Y 8 | | |
|---|---|---|
| 4 | <p>2/29/24 12:41 PM<br/>6.10716639N 75.94474175W<br/>c/ 11 era 6 esquina</p> | <p>Desprendimiento de pintura parte superior.<br/>Fisura parte media entre fachada frontal y lateral.<br/>Grieta entre el empalme del andén y muro de cerramiento.</p> |

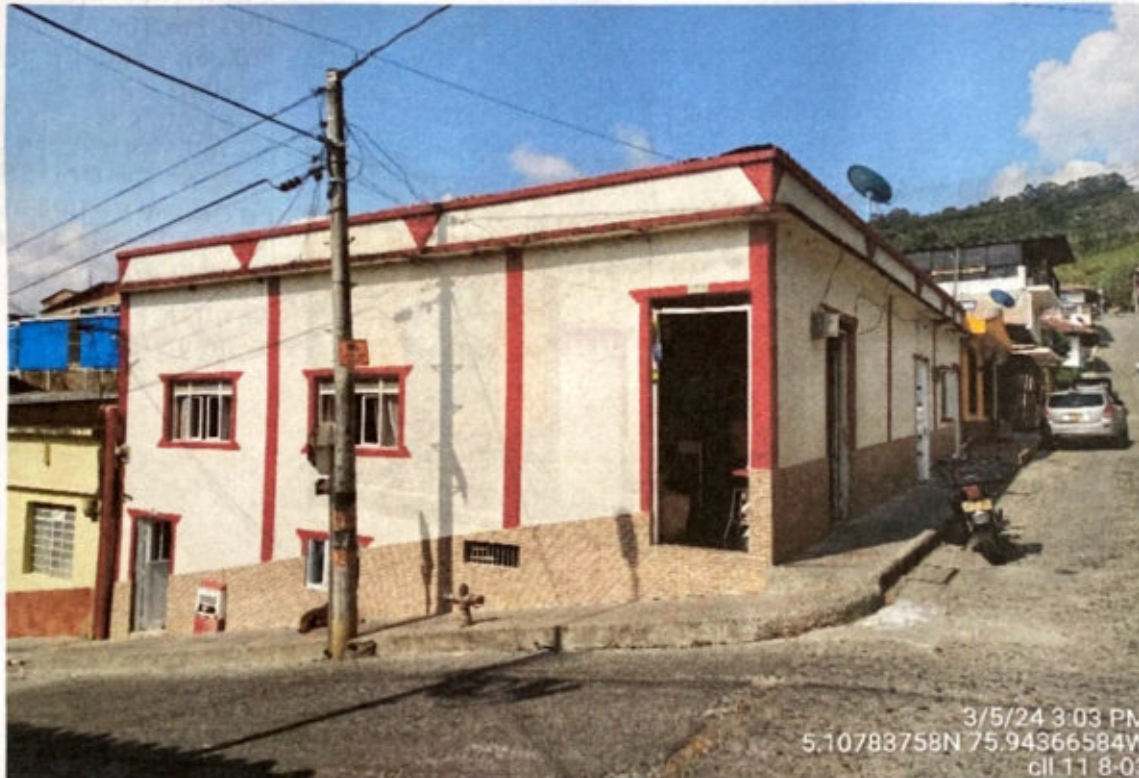
| N° | Fachada | Observación |
|---|---|---|
| | <b>Dirección:</b> CALLE 11 8-03<br><b>Propietario:</b> Beatriz Helena Gallego Díaz <b>Responsable:</b> Javier Torres Gómez | |

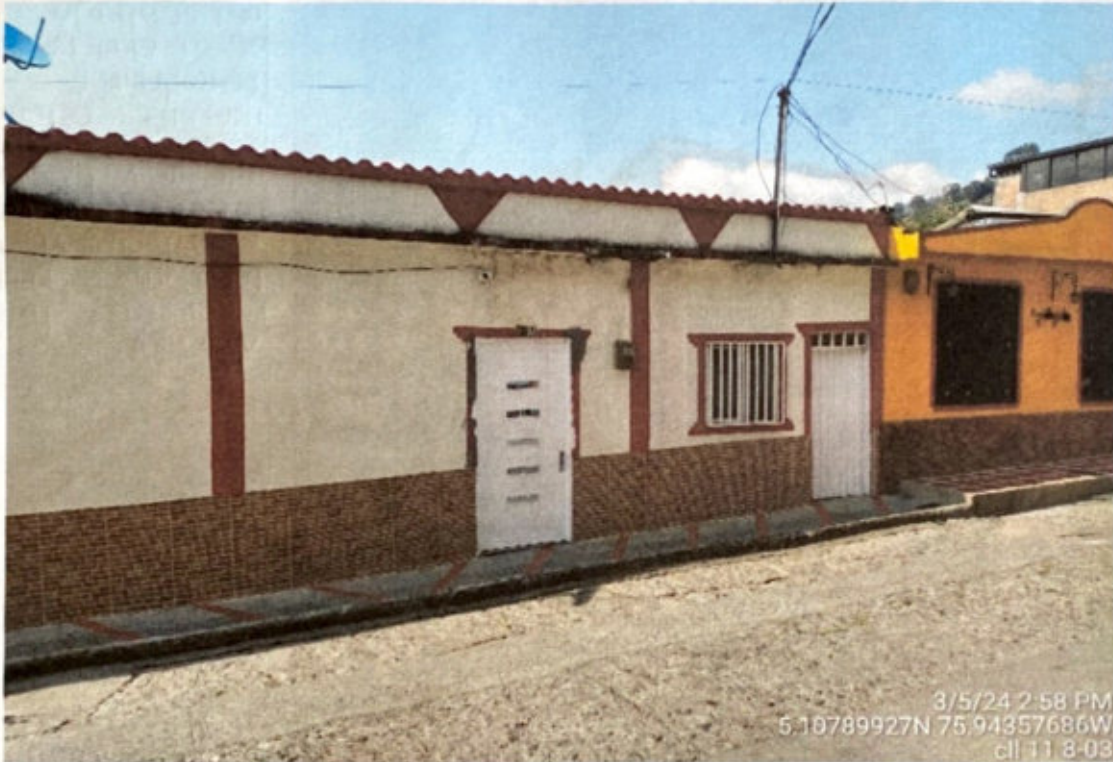
| N° | Fachada | Observación |
|---|---|---|
| | <b>Dirección:</b> CALLE 11 8 - 07<br><b>Propietario y Responsable:</b> Luz Fabiola Gallego Díaz | |

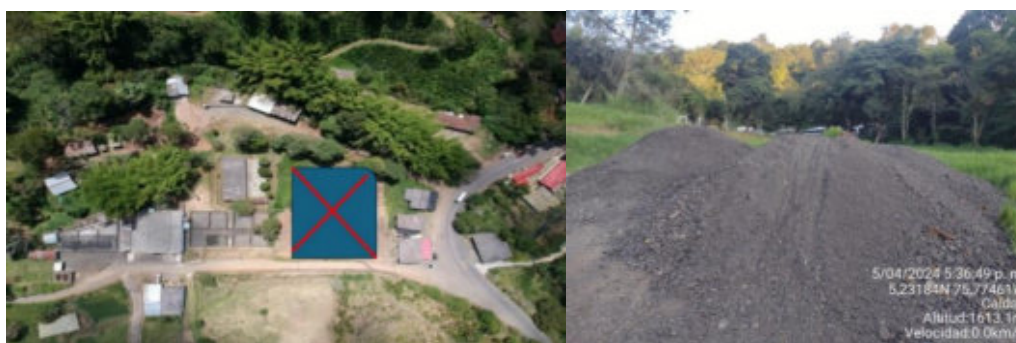
**Fotografía 1:** Ubicación del patio de acopio de material de fresado Ruta 2508 PR1+500

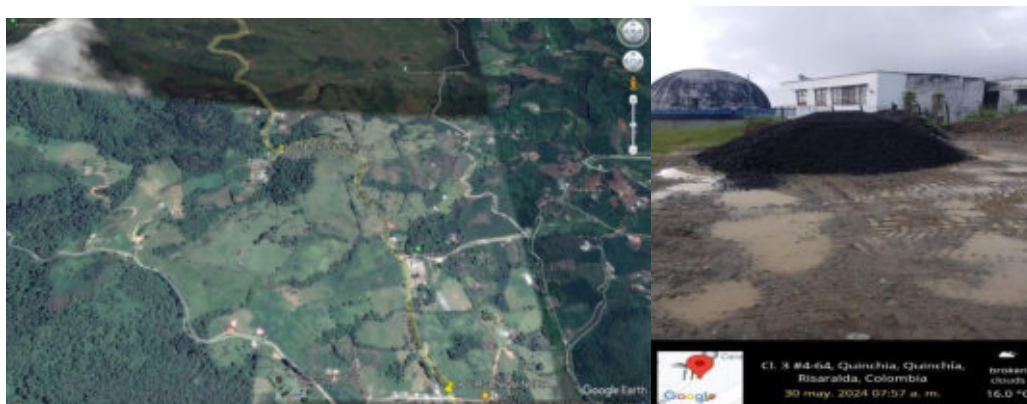
**Fotografía 2:** Ubicación del patio de acopio de material de fresado Municipio de Quinchía

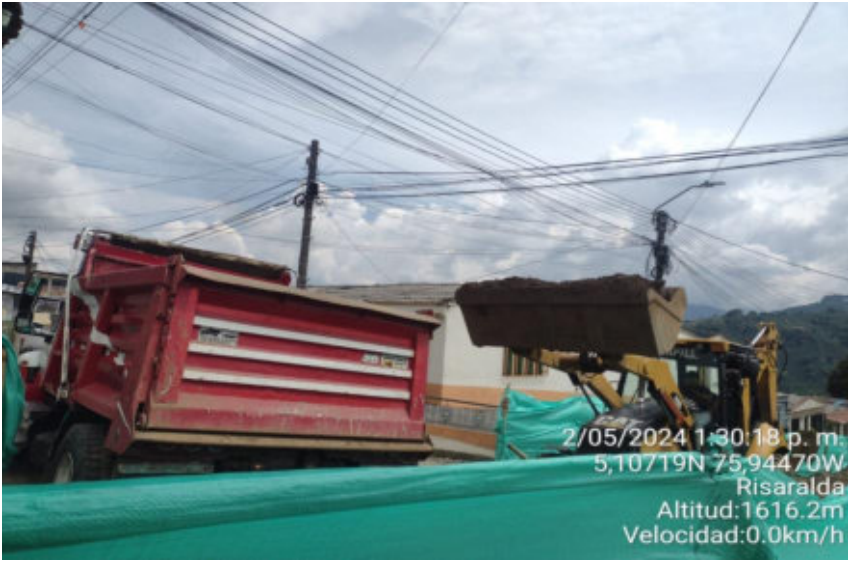
| Imagen 1. Cargue de material Apia | | | Imagen 2. Señalización provisional de obra | | | |

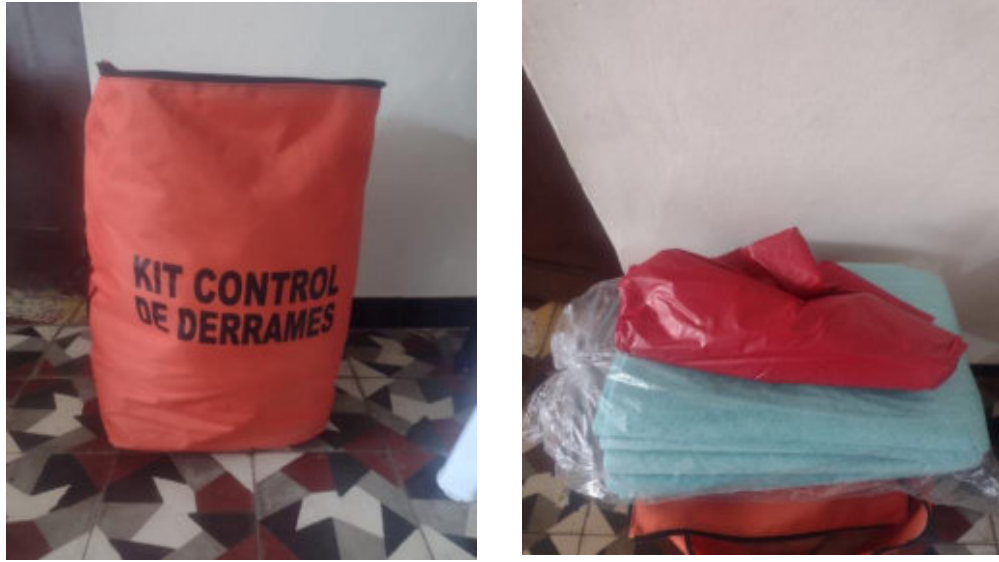
| Imagen 3. Kit antiderrames | | | Imagen 4. Señalización PMT Apia | | | |

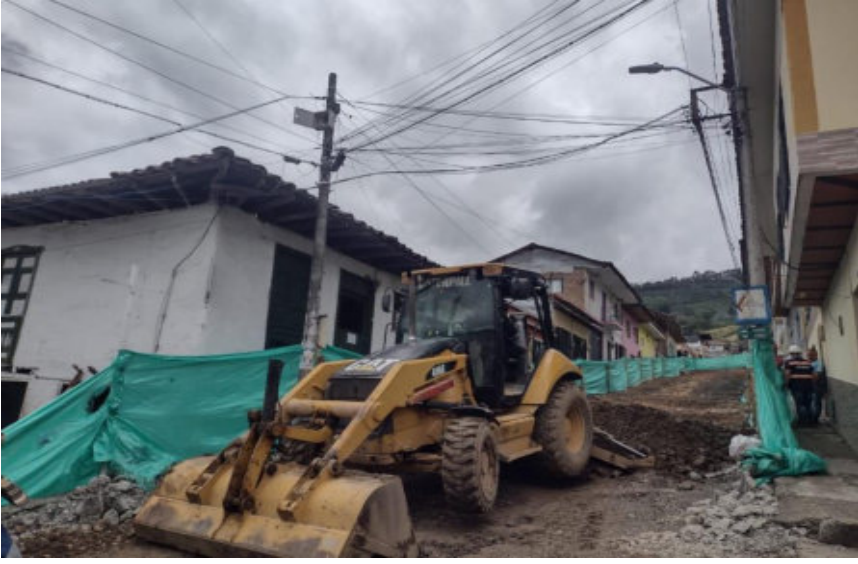
| Imagen 5. Cargue de material Apia | | | Imagen 6. Uso de maquinaria Apia | | | |

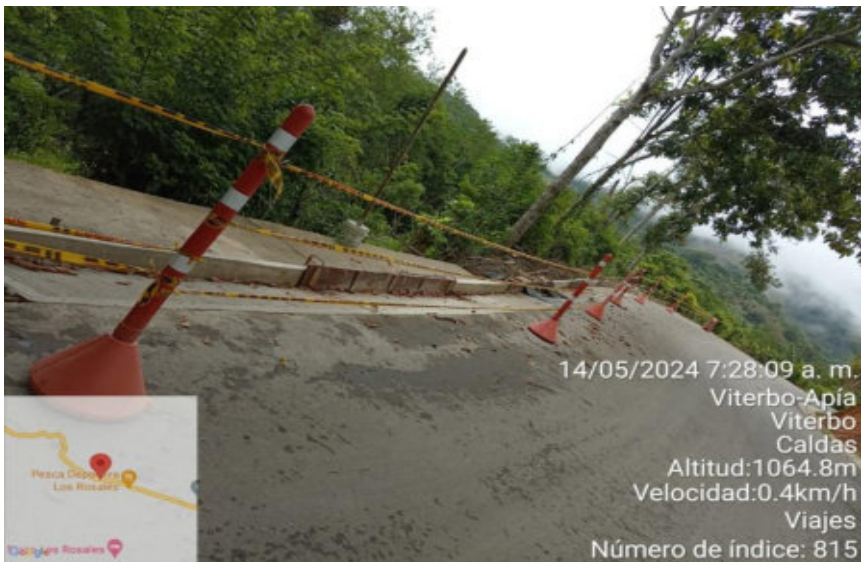
| Imagen 11: Demarcación de obra ruta 5003 | | | | Imagen 12: Visita hidroeléctrica morro azul | | | | | |

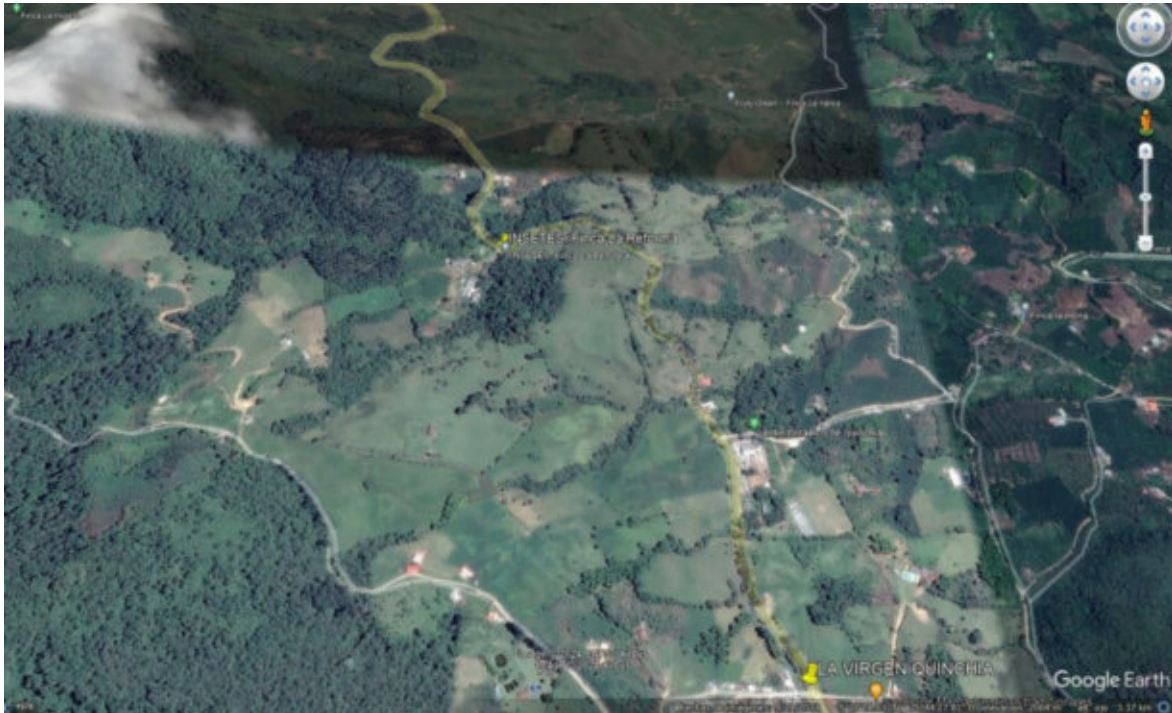
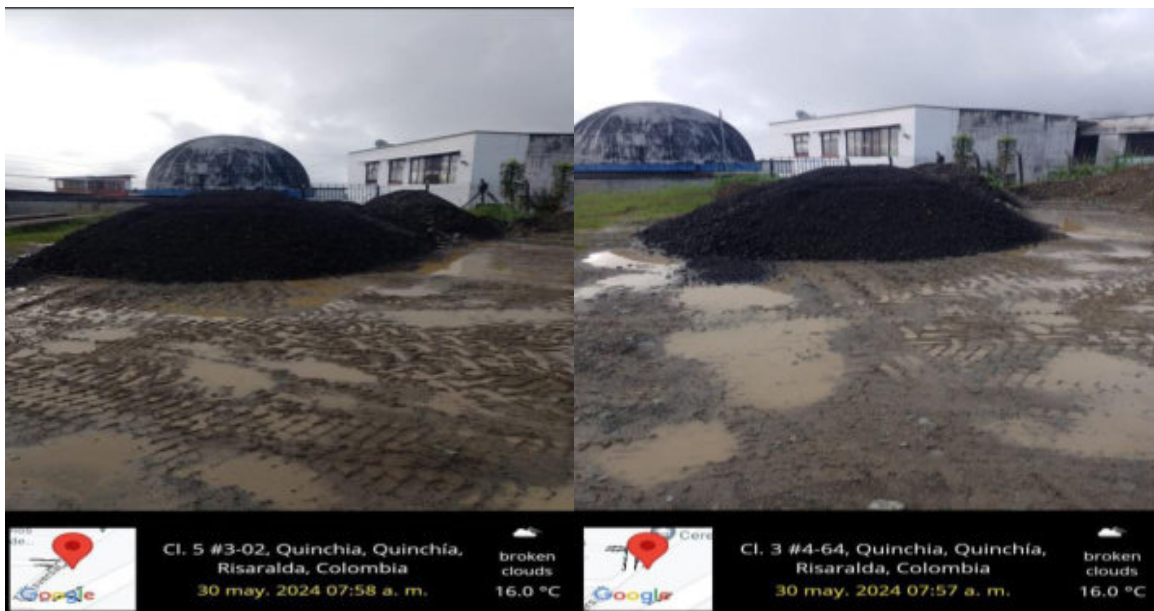
Puntos de acopio de material.

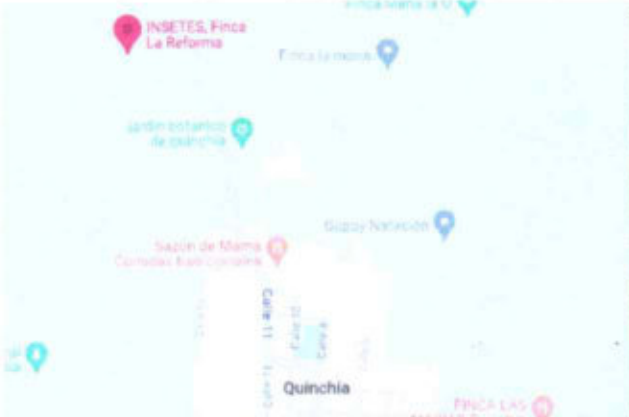
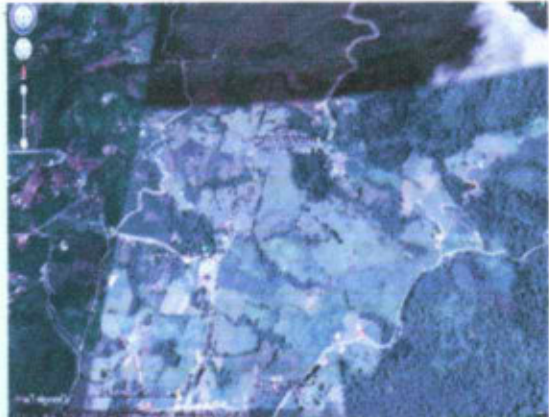
| <a href="https://maps.app.goo.gl/iKqrxv69umhEAQU5D9">https://maps.app.goo.gl/iKqrxv69umhEAQU5D9</a> | AFIRMADO | Dimensión del sector a intervenir 15 x 6 x 0.5 (m3) | SE PRESENTA FALLA GEOLÓGICA EN EL PUNTO, OCASIONANDO HUECOS EN LA VÍA | | |
| Descripción de obras y trabajos por realizar (indicar el tipo de aglutinante a utilizar y la especificación correspondiente): Los trabajos realizados fueron los siguientes: Regado de Fresado y llenada de huecos. No se utilizó aglutinante, se realizó compactación del fresado. | | | | | |
