*INTERVENTORIA MANTENIMIENTO VIAS EJE CAFETERO  
APIA - VITERBO - ASIA, REMOLINOSCAUYA, CAUYA-LA FELISA,*

**REVISION DISEÑO MURO PR 67 + 830**

| NOMBRE DEL PROYECTO | MANTENIMIENTO DE LAS VIAS DEL EJE CAFETERO:APIA- VITERBO-ASIA, RUTA 5003; REMOLINOS-CAUYA, RUTA 2507; CAUYA- LA FELISA, RUTA 2508, EN LOS DEPARTAMENTOS DE CALDAS Y RISARALDA, INCLUYE PUENTES | | | | |

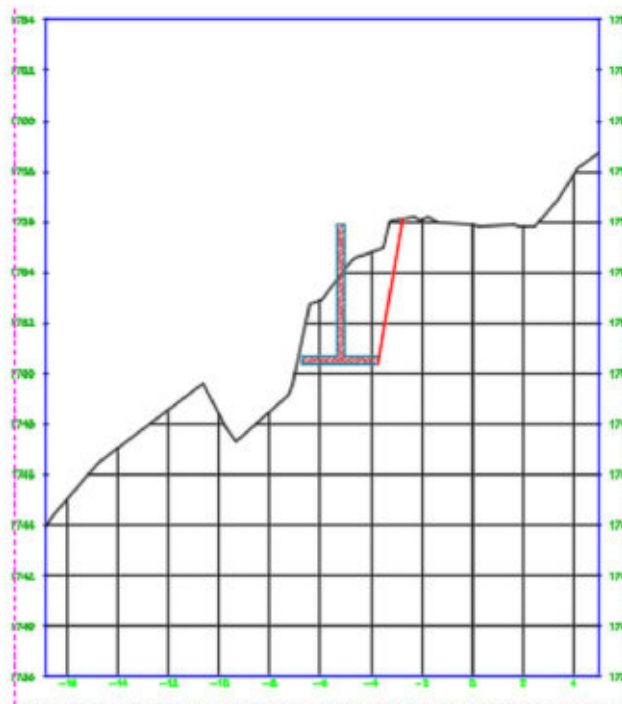
**Observación (1):** Se recibe levantamiento topográfico con localización del muro de contención en una única sección definida en la K0+035. Ver imagen tomada del documento

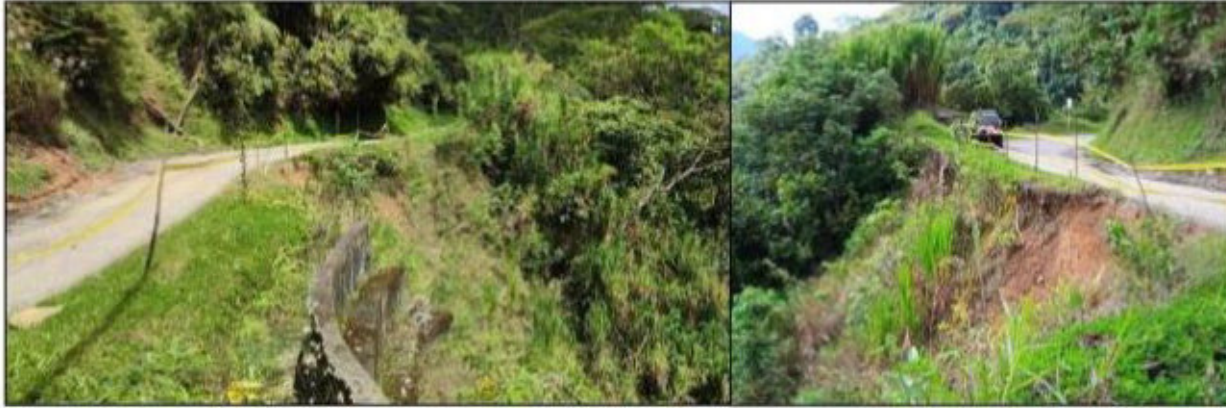
**Observación (1):** El muro diseñado debe localizarse con topografía detallada. Examinando la ladera, presenta alta pendiente que genera espacio restringido para la localización del muro. Ver imagen tomada del estudio de suelos recibido:

*Fotografía 1. Estado actual del sitio de estudio, deslizamiento.*

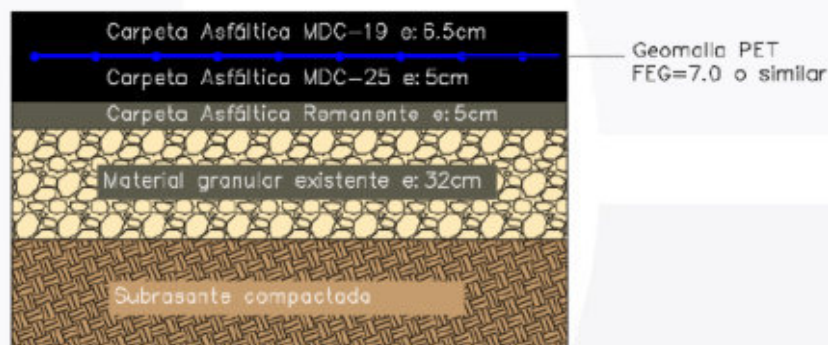
Figura 11. Alternativa 1 Geomalla PET, FEG=7.0

de concreto asfáltico remanente mediante el uso de una geomalla para pavimentación. Con lo cual se tienen las siguientes alternativas; resultando cualquiera de estas apta para ser implementadas en las obras del proyecto:

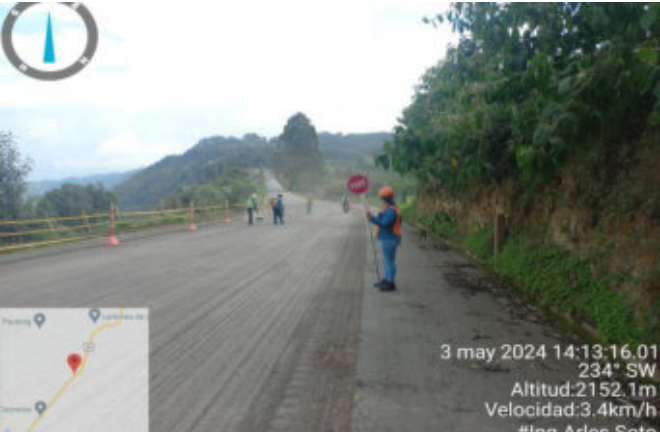
| Descripción: barrido con presión de aire en grietas de asfalto ruta 2508 Verda Bolivar PR 18+100 | | | Descripción: Inactividad en la ruta 5003 Sector las melenas PR 74+750 | | |

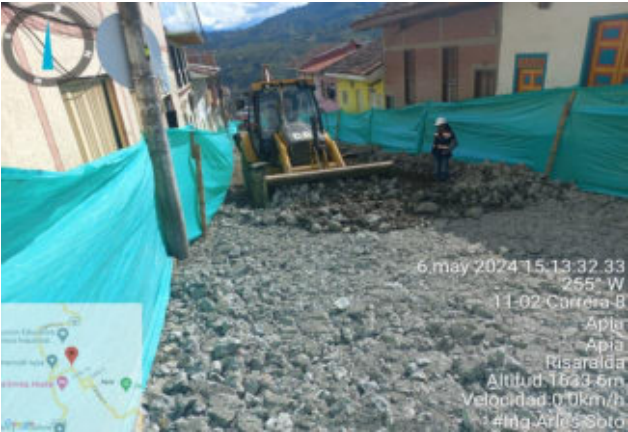
| Descripción: Contratista terminó demolición de pavimento rígido en Apia, falte por retirar 9 m³ de material de demolición, | | | Descripción: continúa con cajeo de PR58+606 a mayores RUTA 5003 | | |

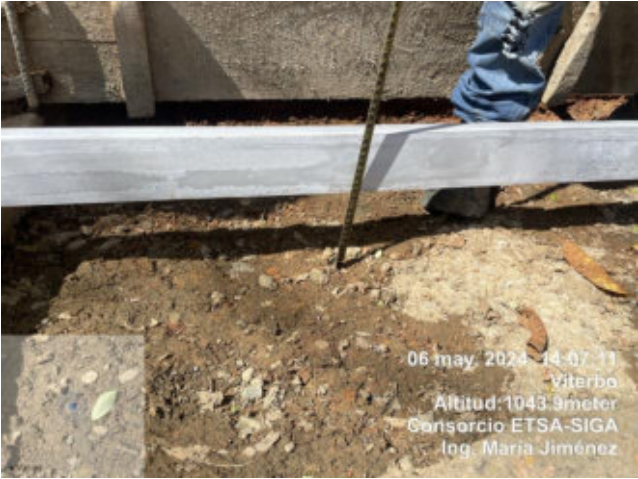
| Descripción: Revision de instalacion de formaleta Ruta 5003 PR 73+330 LD | | | | Descripción: Revision de compactacion de terreno para cuneta Ruta 5003 PR 73+410 LI | | | | |

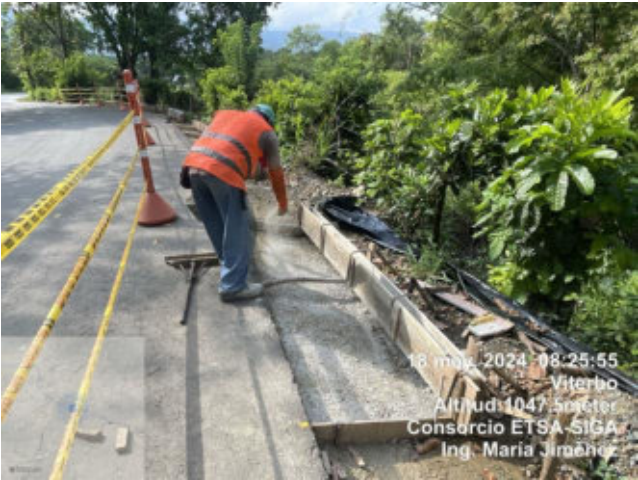
| Descripción: Adecuacion cunetas vaceadas ruta 5003 PR 73+312 LD | | | | Descripción: Instalacion valla de contrato de obra ruta 5003 PR 77+300 LI | | | | |

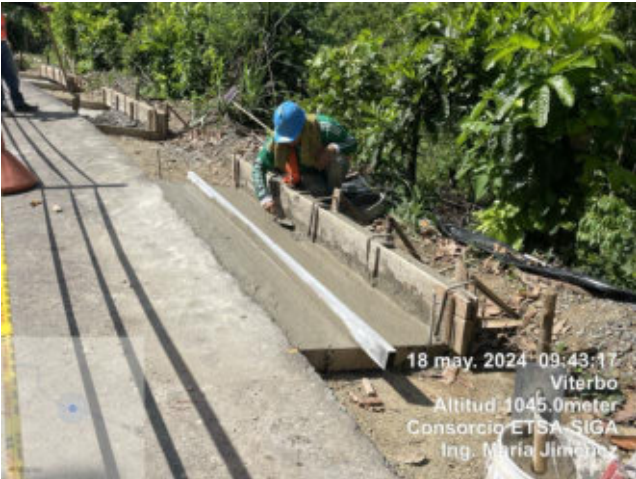
| Descripción: vaceado de cunetas ruta 5003 PR73+312 LD | | | | | Descripción: Compactacion de mezcla asfaltica instalada Ruta 2508 pr 17+700 LD | | | | |

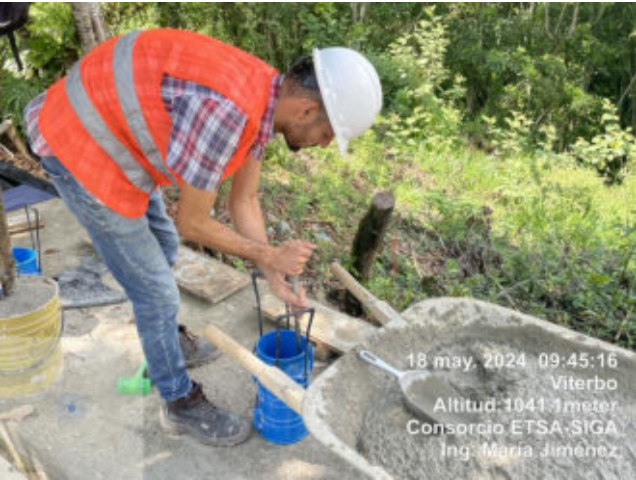
| Descripción: Toma de muestras para laboratorio vaceado del 18 de mayo del 2024 Ruta 5003 PR 73+312 LD | | | | | Descripción: Adecuacion valla informativa del contrato de obra ruta 5003 PR 77+300 LI | | | | |

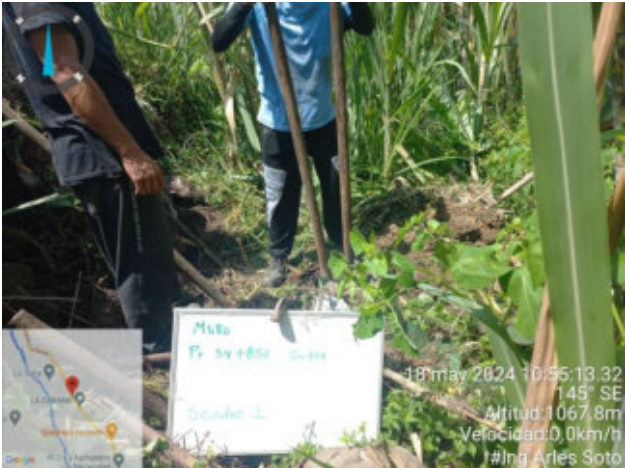
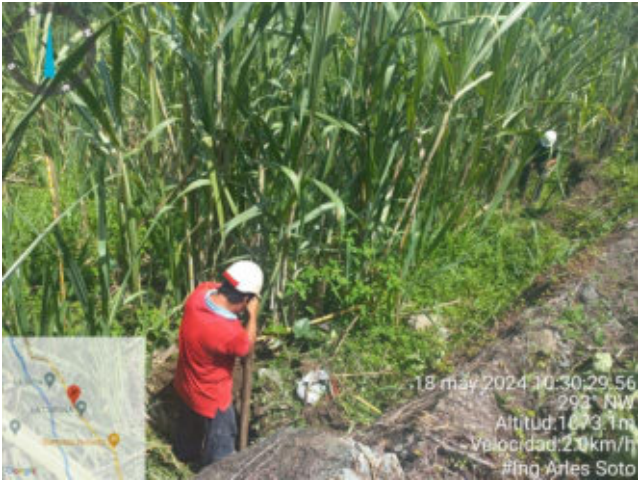
| Descripción: Sondeo de terreno para construccion de muros ruta 2508 PR 54+850 LD | | | | | Descripción: Sondeo de terreno para construccion de muros ruta 2508 PR 54+850 LD | | | | |

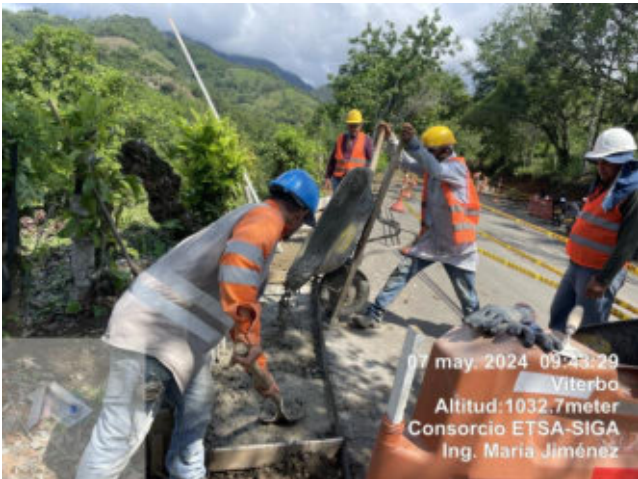
| Descripción: Vaceado de cunetas ruta 5003 PR73+210 LD | | | | | Descripción: Sondeo de terreno para construccion de muros ruta 2508 PR 54+850 LD | | | | |

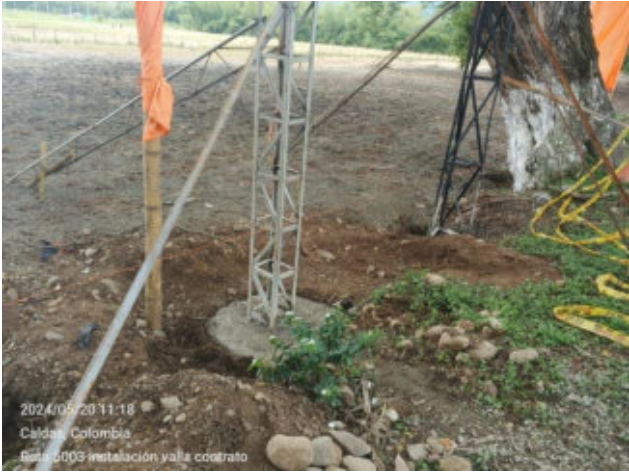
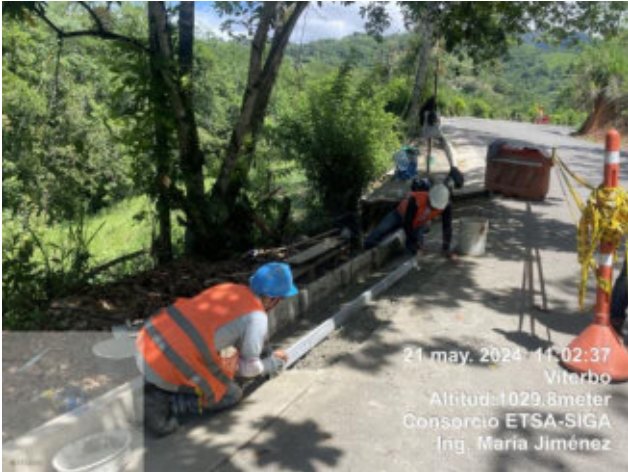
| <div><div><p>2024/05/20 11:18<br/>Caldas, Colombia<br/>Ruta 5003- instalación valla contrato</p></div><div><p>21 may. 2024 - 11:02:37<br/>Viterbo<br/>Altitud: 1029.8 meter<br/>Consortio ETSA-SIGA<br/>Ing. Maria Jiménez</p></div></div> <p>Descripción: Instalacion de valla informativa ruta 5003 PR 77+300 LI</p> | | | | | | |

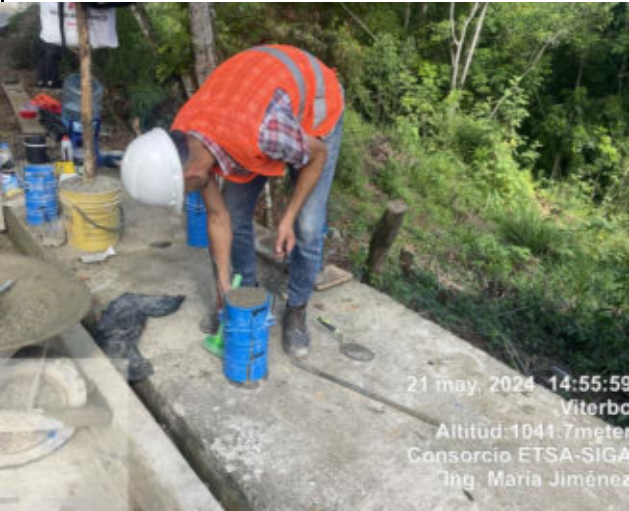
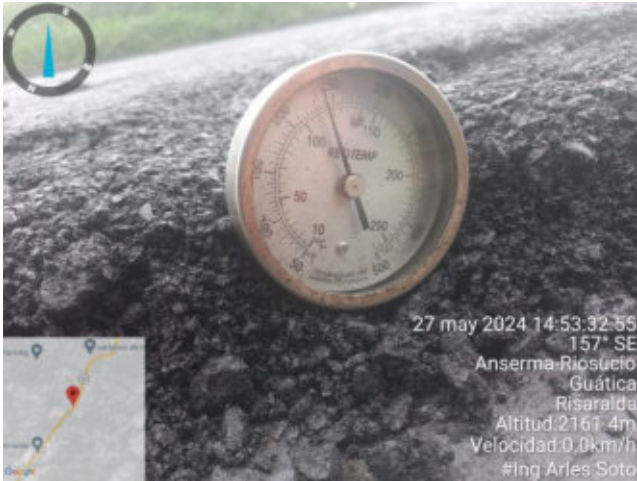
| <div><div><p>21 may. 2024 - 14:55:59<br/>Viterbo<br/>Altitud: 1041.7 meter<br/>Consortio ETSA-SIGA<br/>Ing. Maria Jiménez</p></div><div><p>27 may 2024 14:53:32.55<br/>157° SE<br/>Anserma-Riosucio<br/>Guática<br/>Risaralda<br/>Altitud: 2161.4m<br/>Velocidad: 0.0km/h<br/>#Ing Arles Soto</p></div></div> <p>Descripción: Toma de muestras de concreto de cunetas RUTA 50063 PR 73+323 LD</p> | | | | | | |
| <p>Descripción: Toma de temperatura de mezcla asfáltica instalada ruta 2508 PR 17+600 LD</p> | | | | | | |

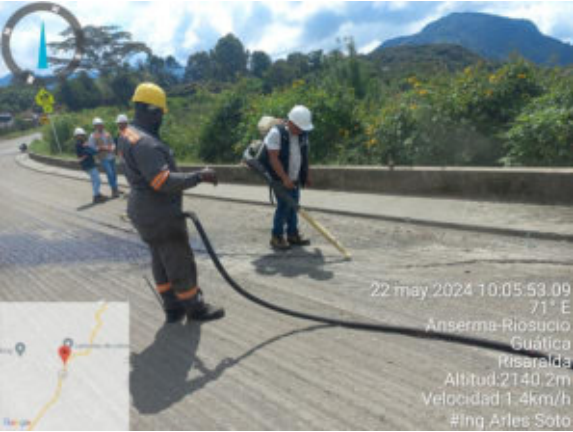
| Descripción: Limpieza de fisuras ruta 2508 PR 18+100 LD | | | | | Descripción: Cajeo con fresadora ruta 2508 PR 17+850 LI | | | | |

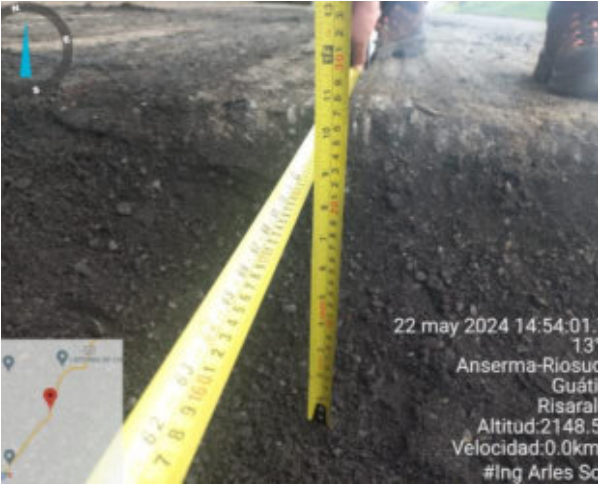
| Descripción: Toma de profundidad fresada en ruta 2508 vereda Bolivar PR 18+100 LD | | | | | Descripción: Fresado de carril derecho ruta 2508 PR 18+050 LD | | | | |

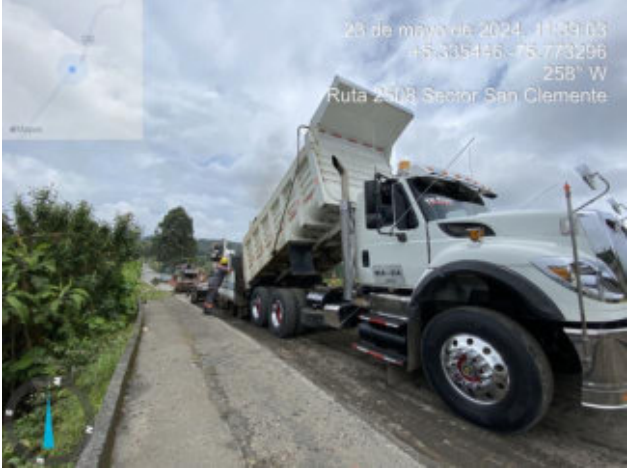
| Descripción: Instalacion de mezcla asfaltica ruta 2508 PR 18+150 LD | | Descripción: Proteccion de cajeo ruta 2508 PR 17+900 LD | | | |

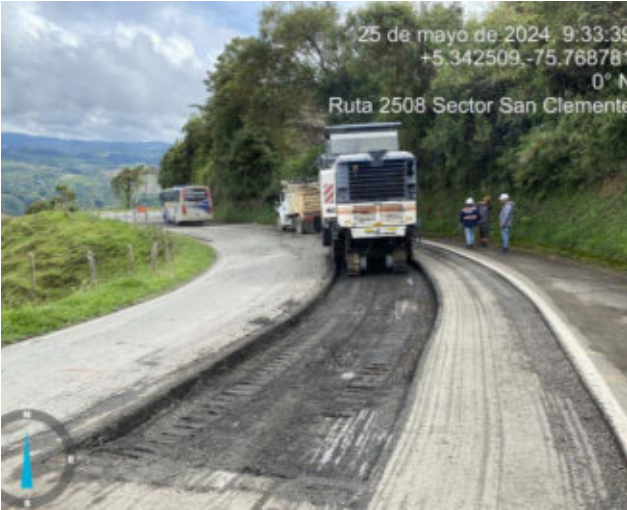
| Descripción: Cajeo con fresadora ruta 2508 Vereda Bolivar PR 18+200 LI | | Descripción: Toma de muestra de densidades ruta 2508 Vereda Bolivar PR 17+600 LD | | | |

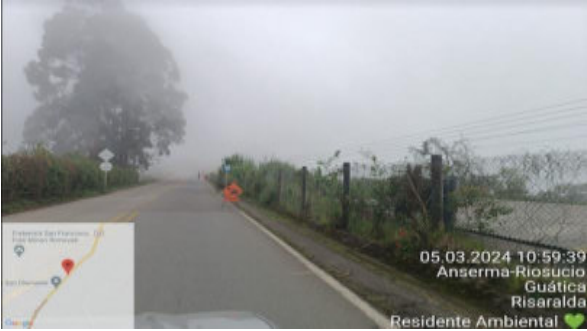
| Fotografía 1: Señalización sector Sanclemente Ruta 2508 - PR17+400 | | | | Fotografía 2: Sector cunetas Viterbo RYTA 5003 PR73+210 | | | | |

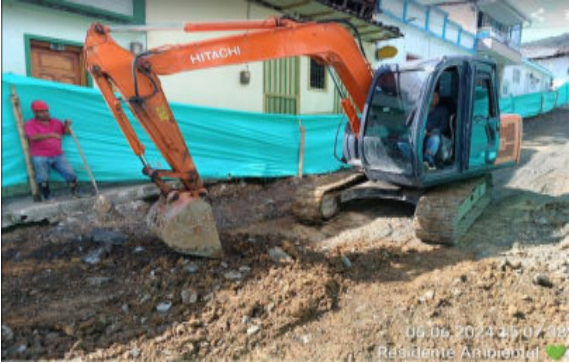
| Fotografía 3: Demolición y excavación estructura de pavimento Ruta 5003- PR58+800 | | | | Fotografía 4: Demolición y excavación estructura de pavimento Ruta 5003- PR58+600 | | | | |

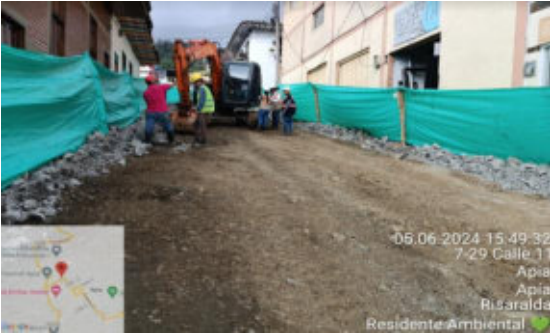
| Fotografía 5: Demolición y excavación estructura de pavimento Ruta 5003- PR58+800 | | | | Fotografía 6: Demolición y excavación estructura de pavimento Ruta 5003- PR58+800 | | | | |

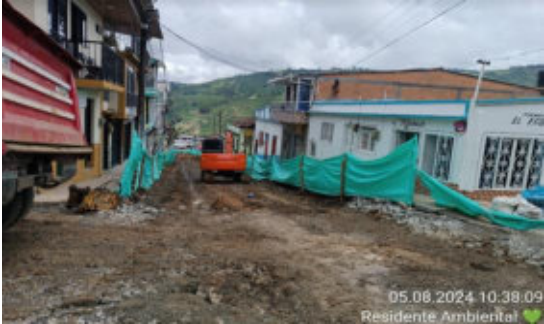
| Fotografía 7: Demolición y excavación estructura de pavimento Ruta 5003- PR58+800 | | | | | Fotografía 8: Comité con asesores del contratista para el avance y programación semanal. | | | | |

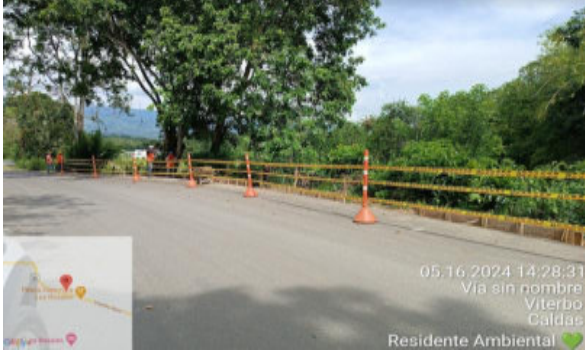
| Fotografía 9: Señalización sector las cunetas Viterbo Ruta 5003 PR73+300 | | | | | Fotografía 10: sondeos para diseños de muros Ruta 2508 PR39+700 | | | | |

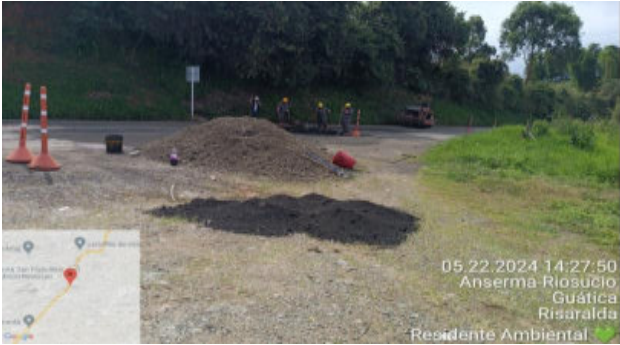
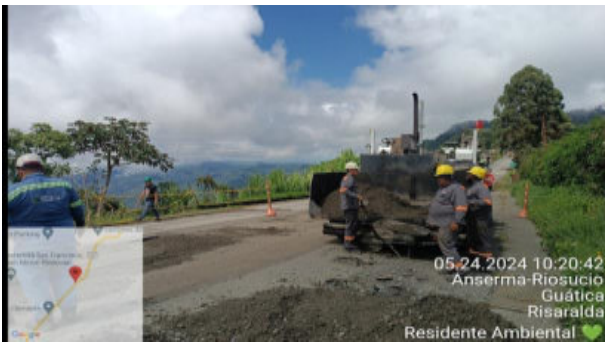
| Fotografía 11: Actividades mantenimiento de la carpeta asfáltica Ruta 2508 PR17+800 | | | | | | | | |

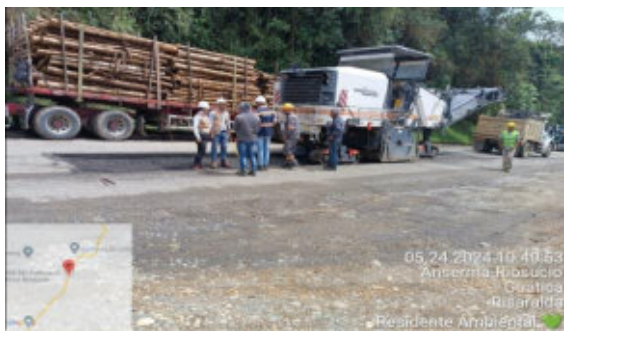
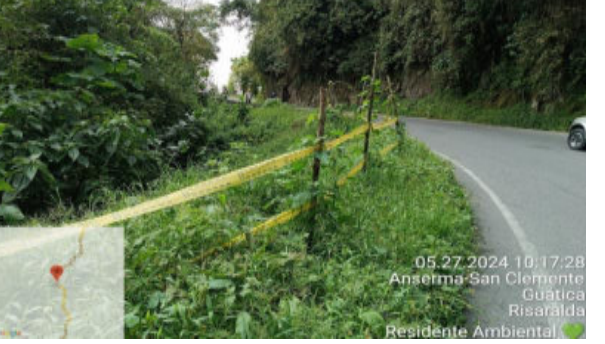
| Fotografía 13: Actividades mantenimiento de la carpeta asfáltica Ruta 2508 PR18+000 | | | | | | | | |

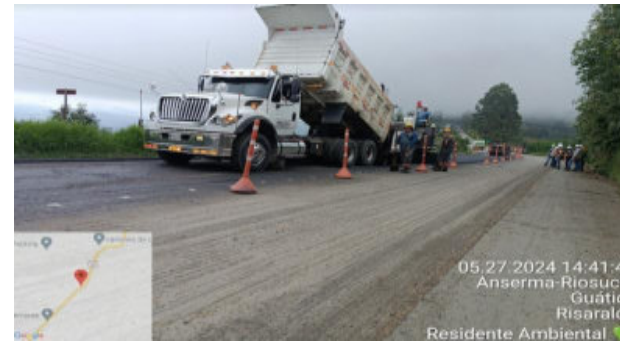
| Fotografía 15: Actividades mantenimiento de la carpeta asfáltica Ruta 2508 PR17+800 | | | | | | | | |

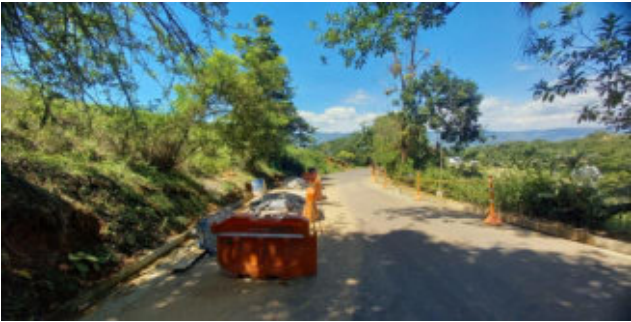
| Descripción: Señalización zona de trabajo PR 73+320 | | | | | Descripción: Señalización zona de trabajo 17+600 | | | | |

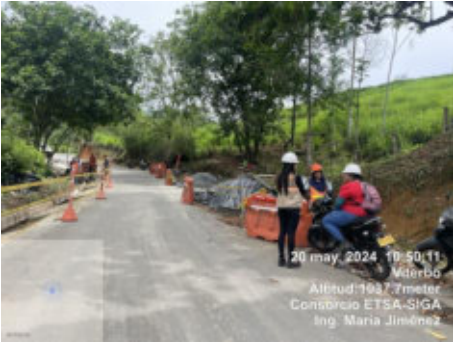
| Descripción: Revisión de puntos intervenidos PR 73+320 | | | | Descripción: Revisión de puntos intervenidos 73+300 | | | | |

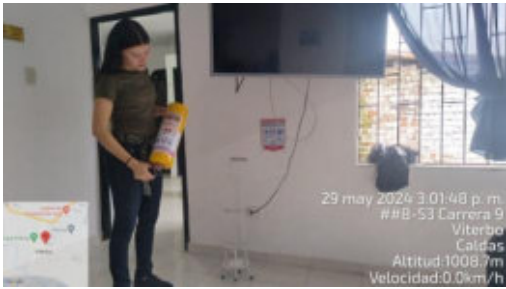
| Descripción: Mesa de trabajo area SST interventoría y contratista | | | | Descripción: Inspección Equipos de emergencia | | |

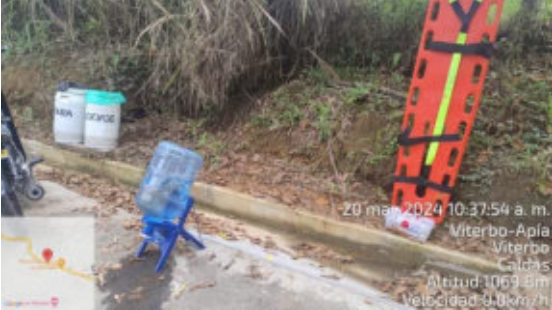
| Descripción: Inspección en obra PR 73+280 | | | | Descripción: Revisión de maquinaria en obra PR 18+030 | | |
