| INFORMACIÓN CONTRATISTA OBRA | | INFORMACIÓN DE SUPERVISIÓN | |
|---|---|---|---|
| Objeto Obra | DESARROLLAR INTERVENCIONES CORRECTIVAS EN LA LINEA DE ADUCCION Y BOCATOMA DEL ACUEDUCTO DE VILLAVICENCIO CON ACCIONES DE REDUCCION Y MITIGACION DEL RIESGO | | |

| Dia Numero | 45 | Fecha | 5/04/2024 |

| Reporte de actividades realizadas | | | |

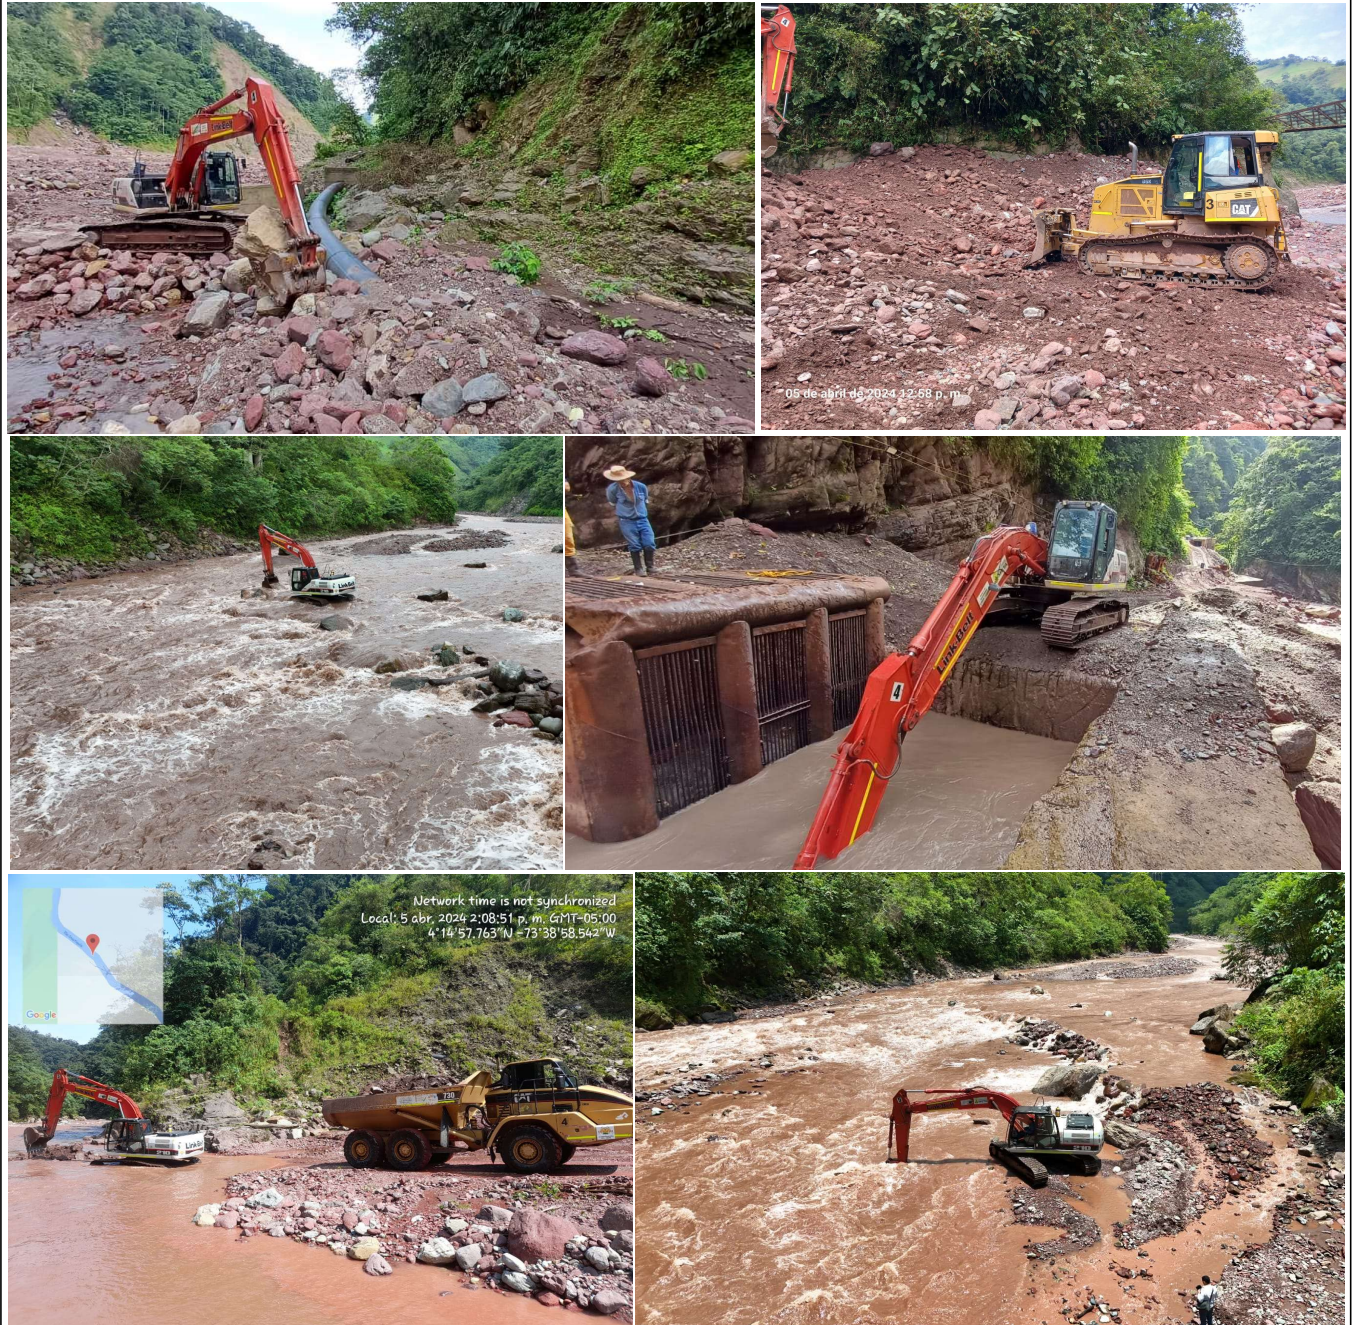
Vista General Del Avance De Ejecución

| Observaciones Generales |
|---|
| Debido a las fuertes lluvias del dia de ayer en la tarde se genero en horas de la noche del dia 04-04-2024 una creciente del rio Guatiquia, en donde se afecta el paso del rio en el Sector Nariz del Diablo y en el Sector de Acuarios en donde se dirige un brazo del rio sobre la margen derecha y afecta la via de acceso. No se evidencia afectacion significativa en el sector de Quebrada la Honda. Se disponen los equipos para rehabilitar el paso, vias de acceso y desvios del rio en los sectores anteriormente dichos. |

Apoyo a EAAV con excavadora Link Belt #4 la cual fue movilizad a la bocatoma para limpieza del material en la rejilla de captacion, debido a fallas mecanicas en la Excavadora de EAAV.

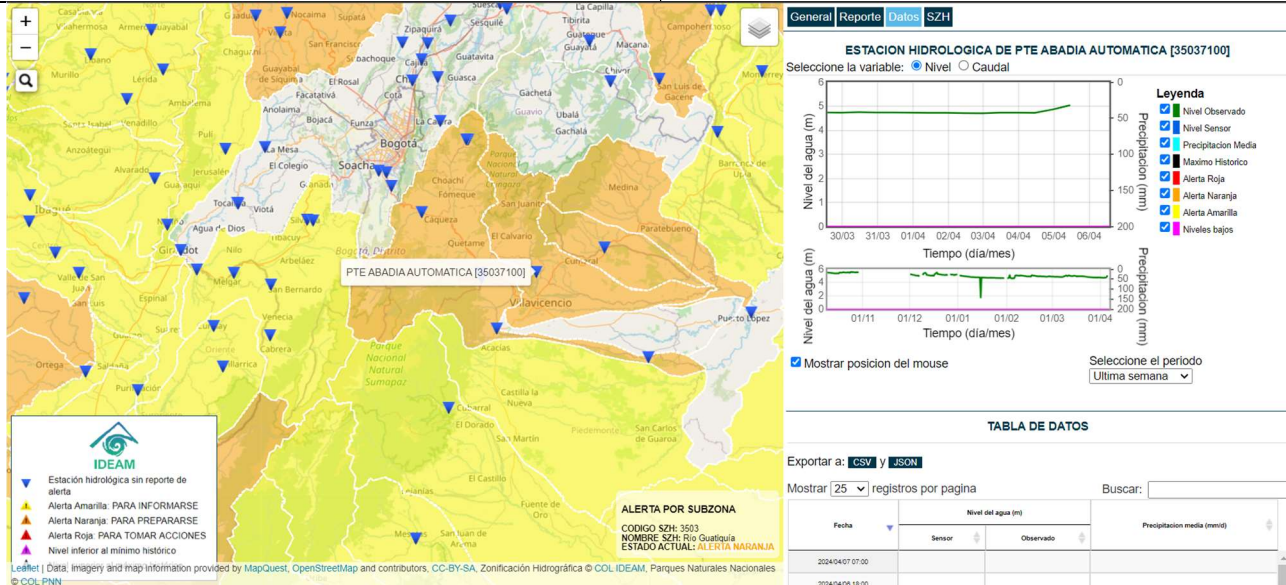
### ESTACION HIDROLOGICA DE PTE ABADIA AUTOMATICA [35037100]

| <b>VARIABLE REPORTADA</b> | Nivel |

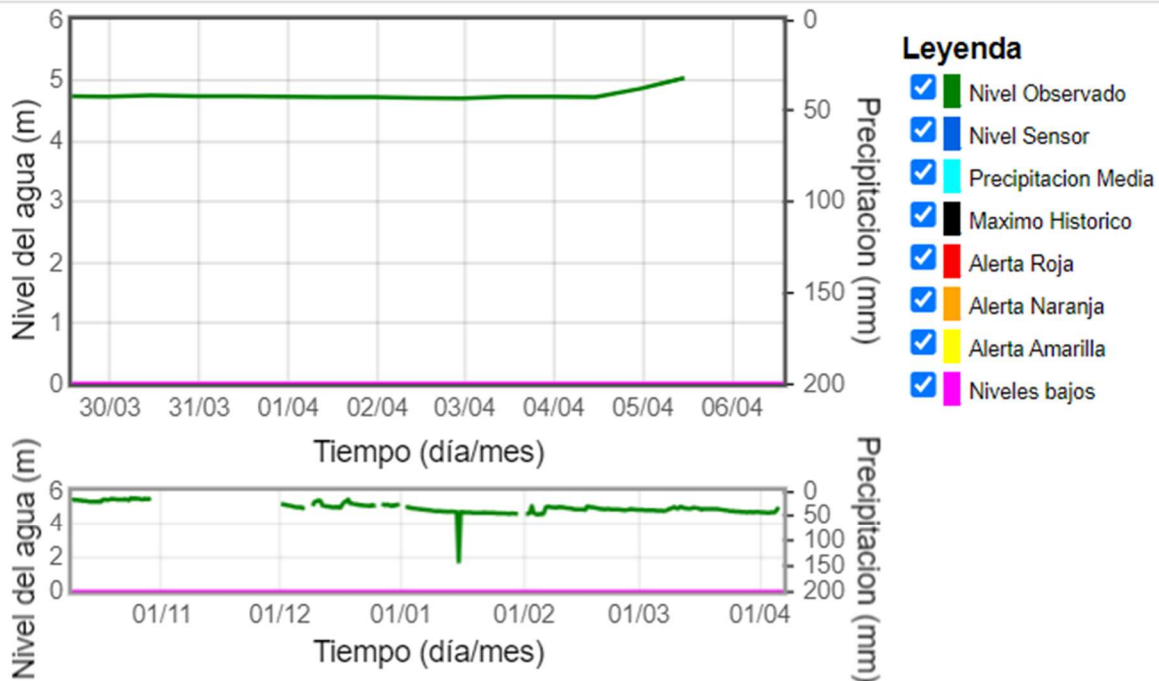
| <b>NOMBRE ESTACION</b> | Estación hidrológica de Pte. abadía automática |

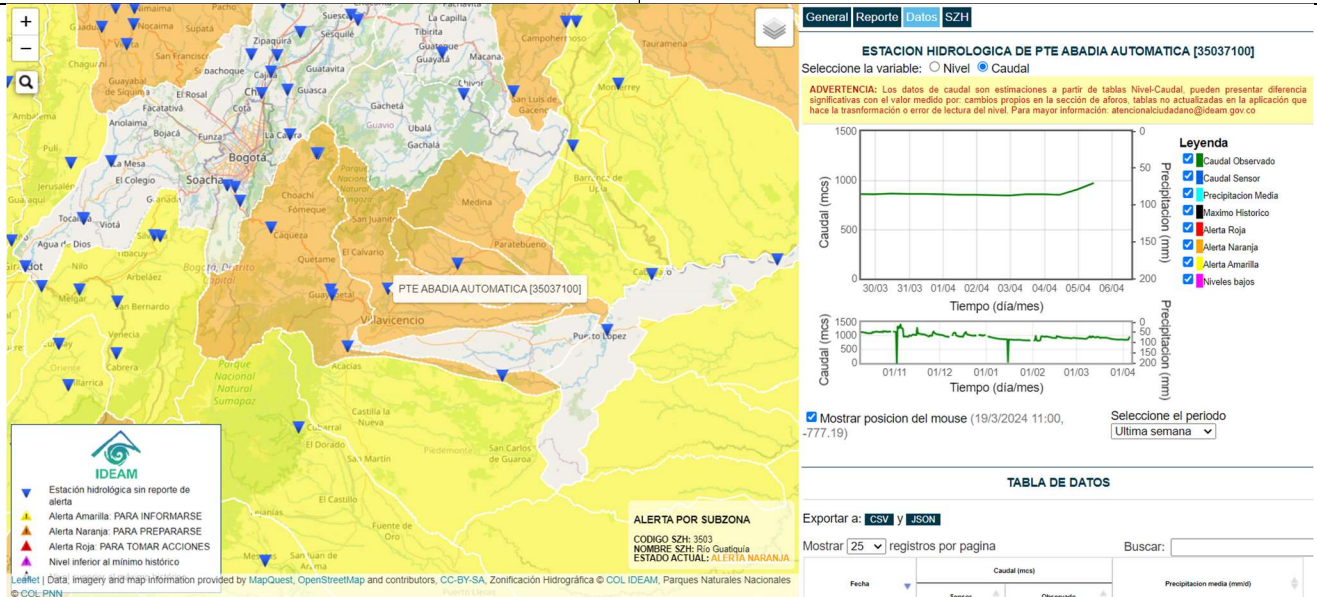
### ESTACION HIDROLOGICA DE PTE ABADIA AUTOMATICA [35037100]

| VARIABLE REPORTADA | Caudal |

**ADVERTENCIA:** Los datos de caudal son estimaciones a partir de tablas Nivel-Caudal, pueden presentar diferencia significativas con el valor medido por: cambios propios en la sección de aforos, tablas no actualizadas en la aplicación que hace la transformación o error de lectura del nivel. Para mayor información: [atencionalciudadano@ideam.gov.co](mailto:atencionalciudadano@ideam.gov.co)

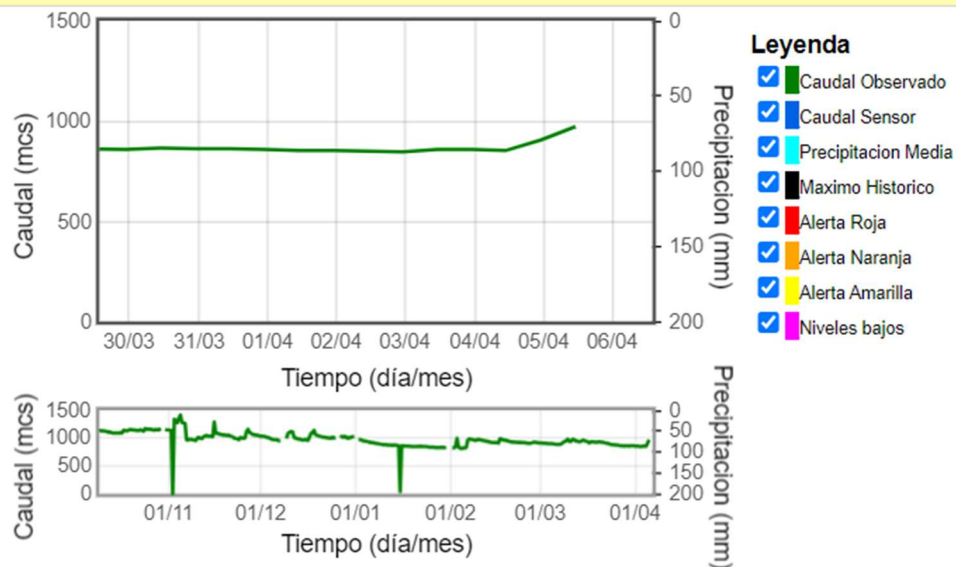
| NOMBRE ESTACION | Pte. abadía automática |

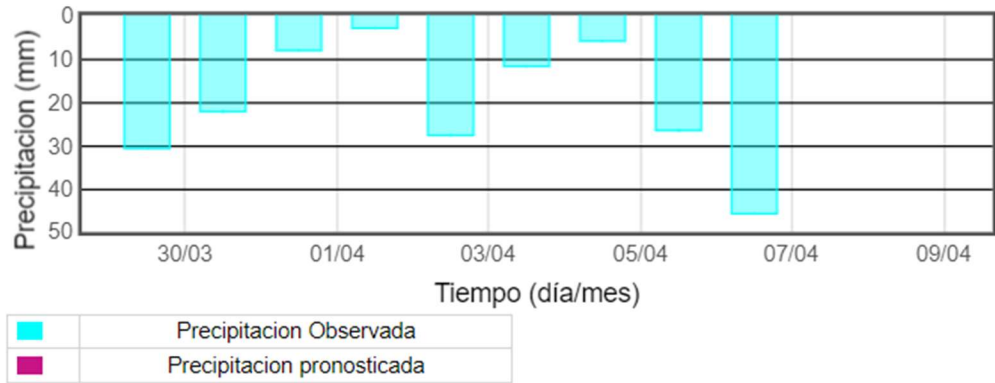
Comportamiento de la Precipitación en los últimos 8 días en la subzona

**NOTA:** La lluvia observada media en la subzona hidrográfica es resultado de la interpolación de los valores reportados en las estaciones meteorológicas y la estimación del valor promedio en el polígono de la SZH. Para mayor información: [atencionalciudadano@ideam.gov.co](mailto:atencionalciudadano@ideam.gov.co)

| Fecha | Precipitación Observada (mm/d) | Precipitación Pronosticada (mm/d) |
|---|---|---|
| 2024/04/06 07:00 | 45.74 | |
| 2024/04/05 07:00 | 26.6 | |
