| INFORMACIÓN CONTRATISTA OBRA | | INFORMACIÓN DE SUPERVISIÓN | |
|---|---|---|---|
| Objeto Obra | DESARROLLAR INTERVENCIONES CORRECTIVAS EN LA LINEA DE ADUCCION Y BOCATOMA DEL ACUEDUCTO DE VILLAVICENCIO CON ACCIONES DE REDUCCION Y MITIGACION DEL RIESGO | | |

| Dia Numero | 48 | Fecha | 8/04/2024 |

## REPORTE VISOR FEWS IDEAM

## Pronosticos Clima, Niveles y Caudales Rio Guatiquia

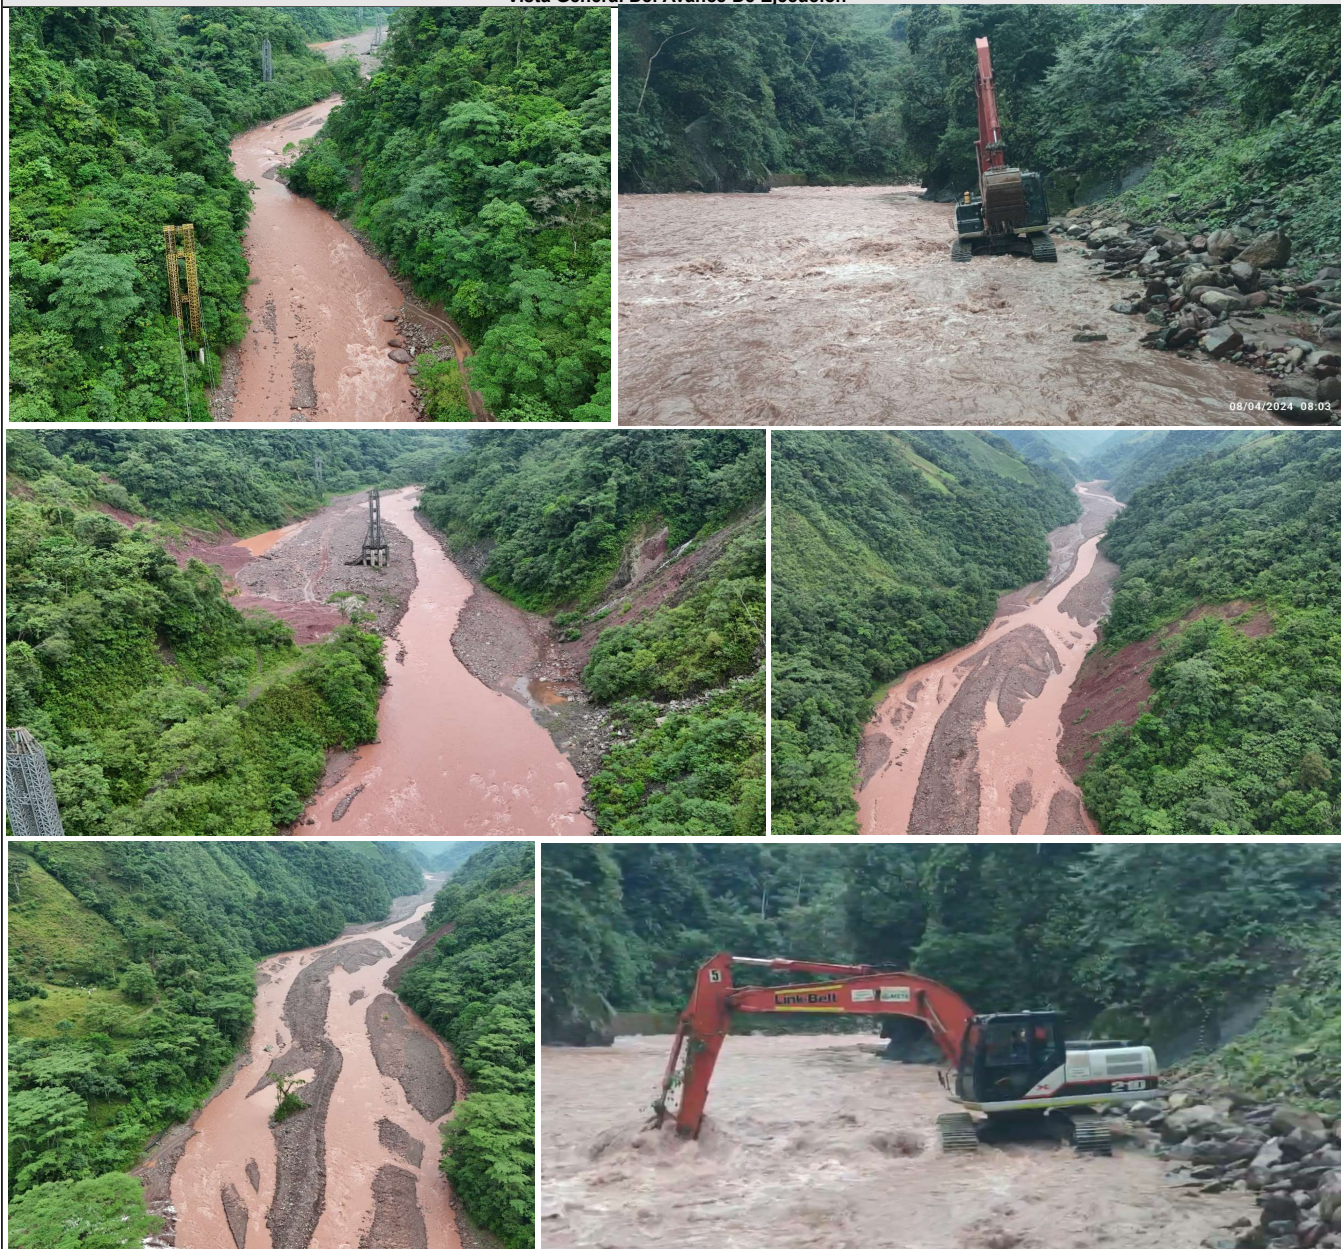
**Vista General Del Avance De Ejecución**

08-abr-2024 Ingresamos con una excavadora hasta el Sector conocido como la Nariz del Diablo , se verifica con la maquina la profundidad del río y es evidente que no hay acceso para la maquinaria , el nivel del río es muy alto (5,12 m Reportado por Visor FEWS) y nos notifican de el Municipio del El Calvario que sigue lloviendo en la zona, retornamos el equipo nuevamente a la Tarabita.

El estado del clima no es favorable para el desarrollo de las actividades en el río.

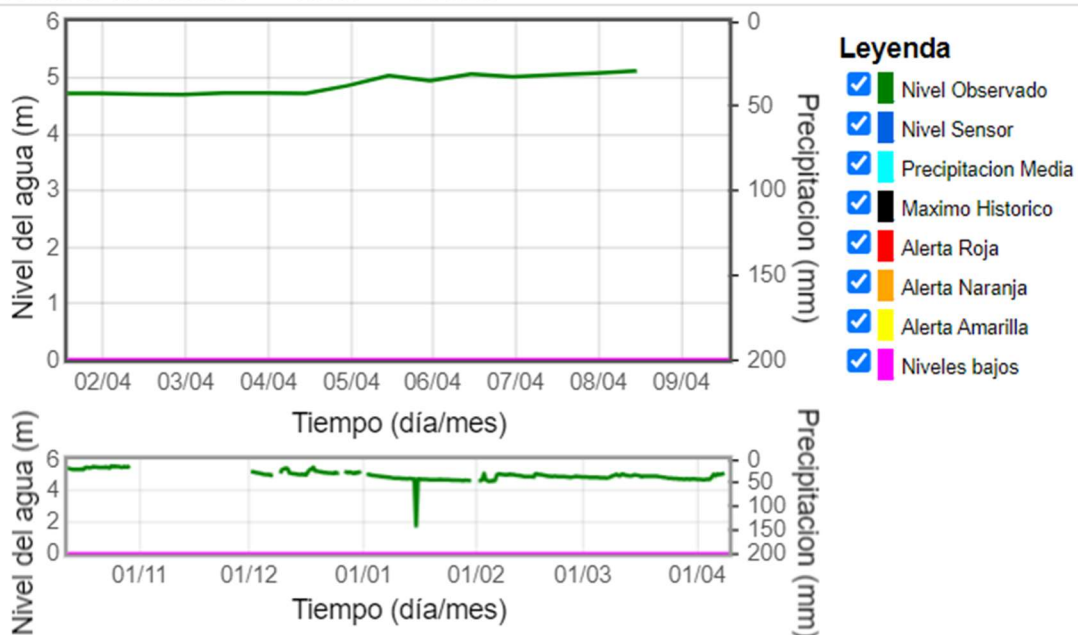
## ESTACION HIDROLOGICA DE PTE ABADIA AUTOMATICA [35037100]

Seleccione la variable: ☒ Nivel ☐ Caudal

☒ Mostrar posición del mouse (31/3/2024 16:00, 2.71)

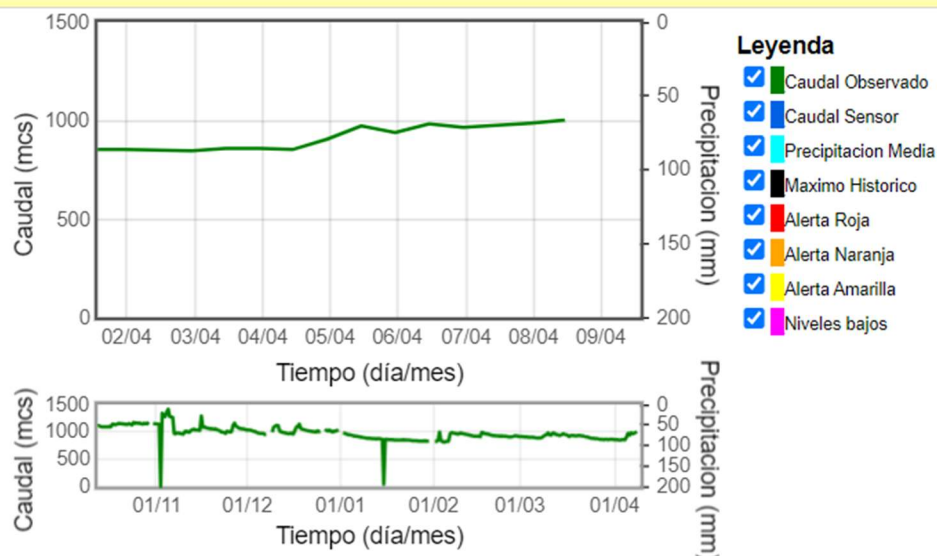
### ESTACION HIDROLOGICA DE PTE ABADIA AUTOMATICA [35037100]

Seleccione la variable: ☐ Nivel ☒ Caudal

**ADVERTENCIA:** Los datos de caudal son estimaciones a partir de tablas Nivel-Caudal, pueden presentar diferencia significativas con el valor medido por: cambios propios en la sección de aforos, tablas no actualizadas en la aplicación que hace la transformación o error de lectura del nivel. Para mayor información: [atencionalciudadano@ideam.gov.co](mailto:atencionalciudadano@ideam.gov.co)

☒ Mostrar posición del mouse (3/4/2024 4:00, -391.23)

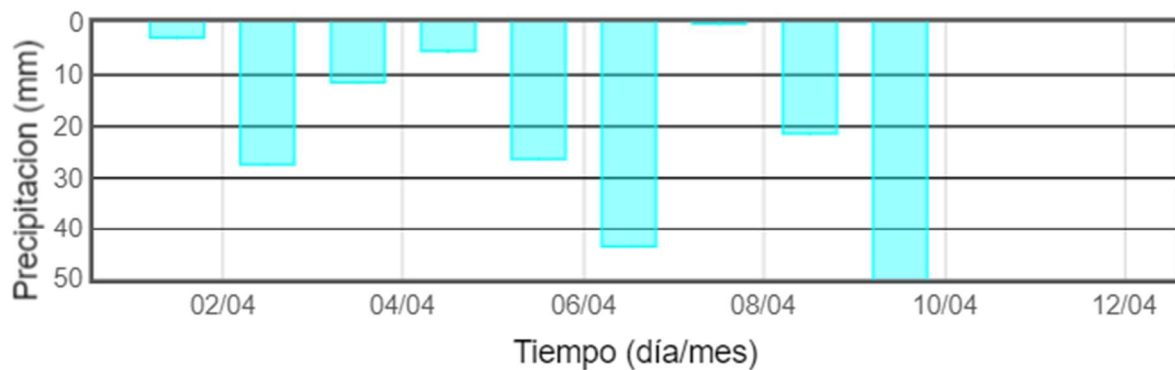
**Comportamiento de la Precipitación en los últimos 8 días en la subzona**

| | Precipitacion Observada |
| | Precipitacion pronosticada |
