| | <b>INFORME DE SUPERVISIÓN<br/>SEGUIMIENTO</b> | |

| <b>Número de Contrato</b> | 131-2023 |
| <b>Objeto</b> | Realizar estudios detallados para la zonificación de amenaza y riesgo por inundación, con sus respectivas medidas de intervención, así como, el acotamiento de la ronda hídrica, en el tramo del río Risaralda en el sector del condominio Villa del Río, del municipio de Viterbo |

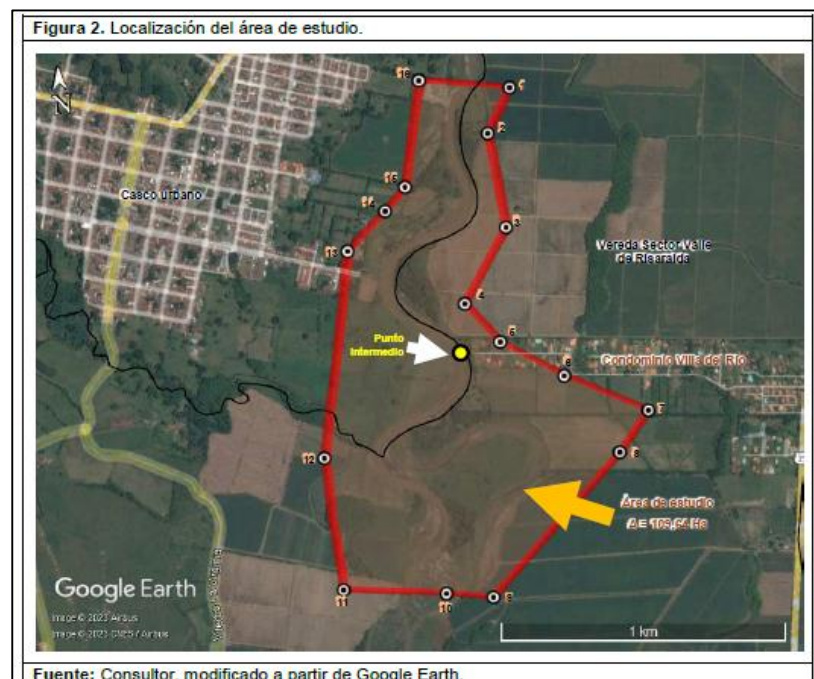
### **Levantamiento topográfico**

Se finalizó el levantamiento de la topografía del área de estudio con el respectivo procesamiento de la información para la generación de los modelos de elevación digital.

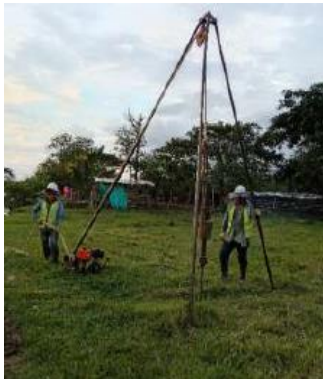
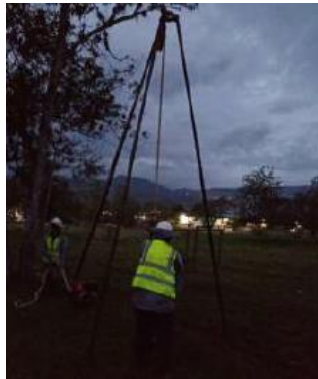
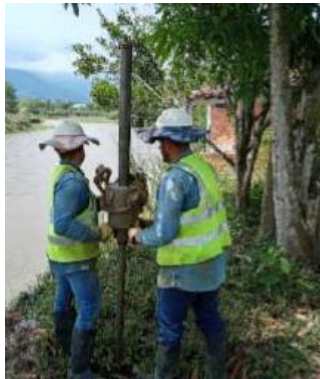
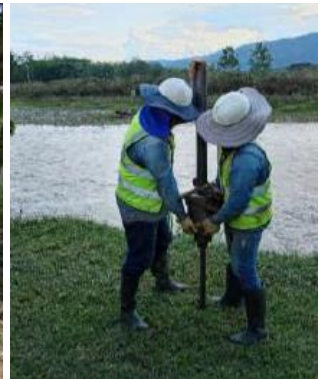
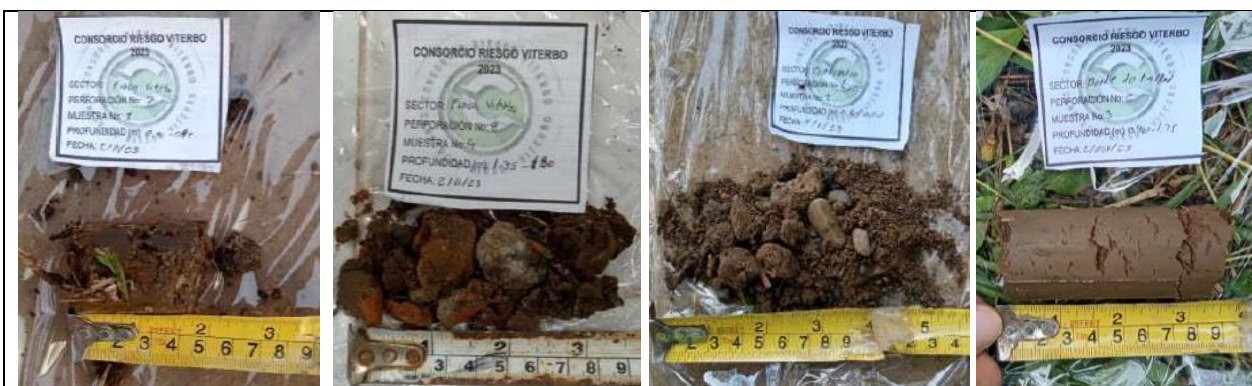
#### **Sondeos**

### **Exploración Geotécnica**

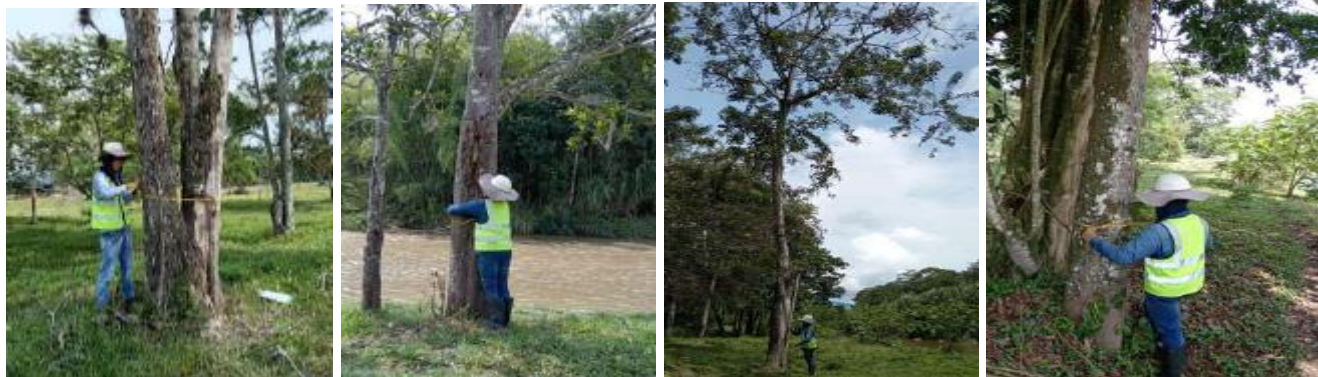
## Inventario Forestal

Esto tiene como finalidad, aportar información para el acotamiento del componente ecosistémico de la ronda hídrica.

El vehículo fue usado para el transporte de equipos y personal, como se puede evidenciar en las imágenes, el trabajo se realizó incluso de noche.
