## INFORME DE VISITA TÉCNICA

| ASUNTO: | VISITA PREVIA |
| INTERESADO: | MEJORAMIENTO DE LA VÍA QUE CONDUCE DESDE LA CABECERA MUNICIPAL DE SAN CARLOS DE GUAROA HASTA EL PUENTE SOBRE EL RIO METICA EN LA VEREDA EL BARRO EN EL MUNICIPIO DE SAN CARLOS DE GUAROA META |
| LOCALIZACIÓN: | VEREDA EL BARRO EN EL MUNICIPIO DE SAN CARLOS DE GUAROA – DEPARTAMENTO DEL META |

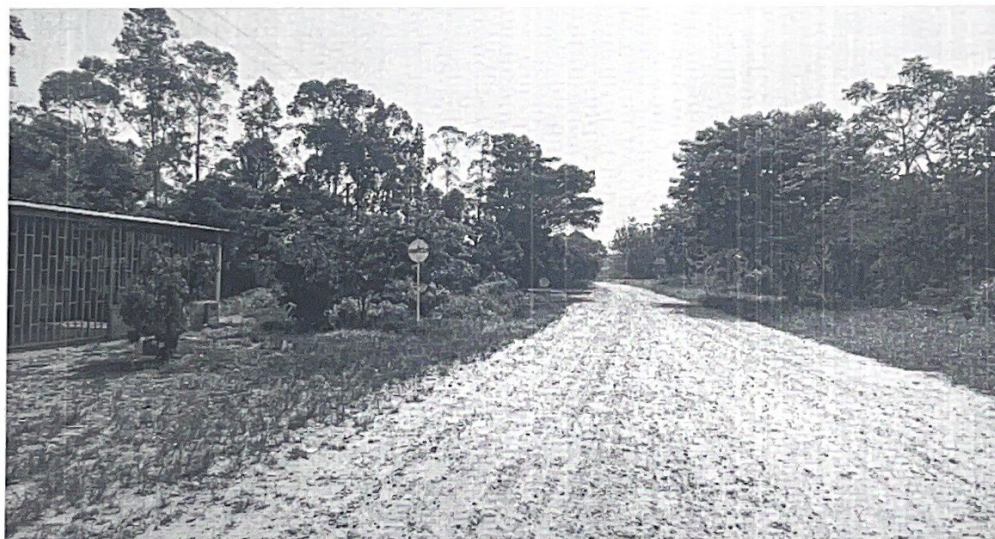
El proyecto en desarrollo, objeto de la visita, cuenta con un tramo aproximadamente de 8.0 kilómetros de longitud, con características de terreno natural en material granular sin seleccionar.

Del recorrido realizado al sitio del proyecto, se identificó un ancho de calzada de 6.00 m. aproximadamente y dos sentidos de circulación en afirmado, no posee cunetas, ni algún tipo de señalización. Se identificaron al menos 18 puntos de estructuras hidráulicas de los cuales se observa que dos (2) de las estructuras se encuentran en buen estado. El terreno en general se encuentra en buenas condiciones, con buen espacio de vía por lo que parece no ser necesario la tala de arboles u otros elementos de vegetación.

Imagen 2. Vereda el Barro, Inicio del tamo de intervención – Municipio San Carlos de Guaroa

Para poder contar con una vía con el nivel de servicio esperado según lo planteado en el convenio interadministrativo 1675 de 2022 es necesario intervenir la vía en todo su trazado de acuerdo con las actividades contempladas en el anexo técnico del convenio y sus soportes, según las necesidades observadas en campo. Los procesos constructivos se deben cumplir de acuerdo con las especificaciones técnicas INVIAS vigentes y aplicables.

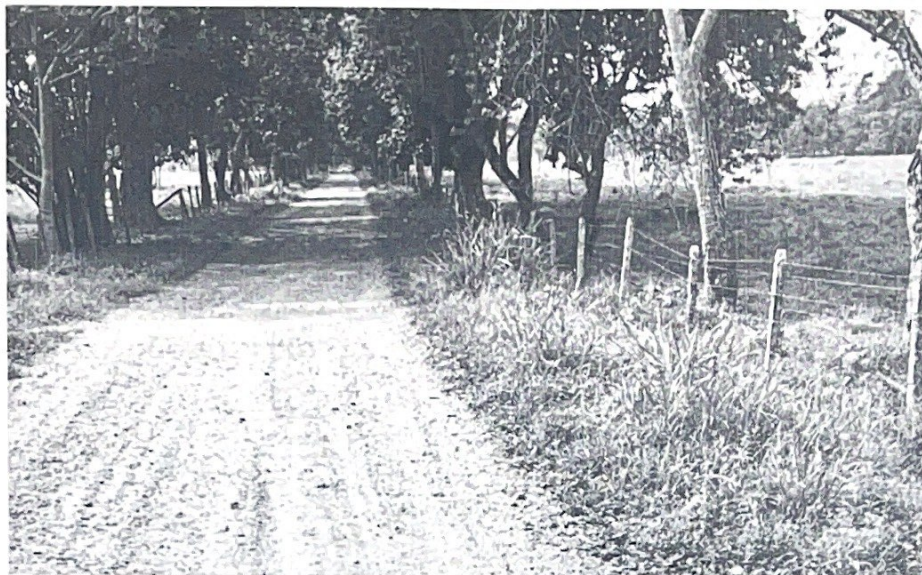
*Imagen 3. Vía terciaria con proyección de mejora en su área de rodadura y obras hidráulicas*

- Debido al terreno en afirmado es evidente que se debe considerar actividades de excavación y relleno para nivelar el perfil de la vía que se intervendrá.

- De acuerdo con las características de la vía en estado de afirmado y destapada será necesario realizar obras para completar una estructura de pavimento portante para el tránsito proyectado.

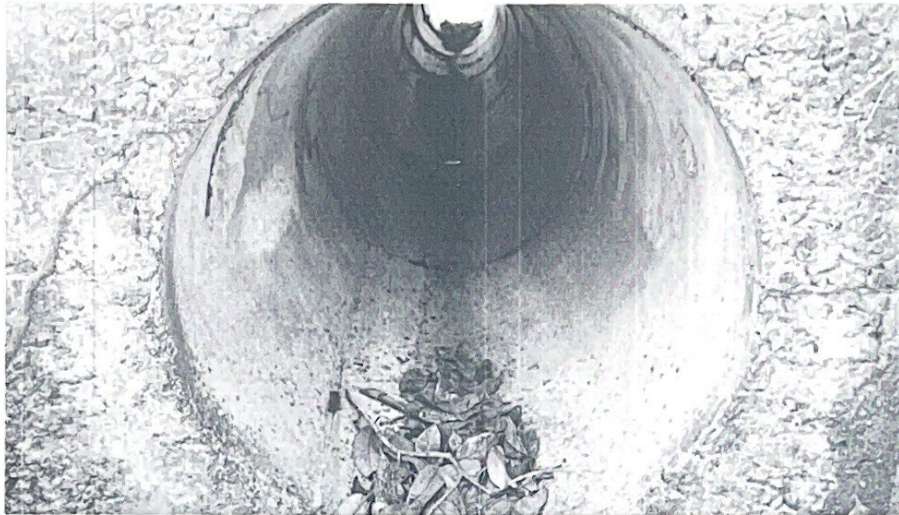
**Nota:** Las alcantarillas que tienen como condición Existente son las que se encuentran en buen estado.

*Imagen 5. Estructura hidráulica en buen estado*
