| ORD. SERVICIO: | O.S-LAB-A2022-236 | <b>ESTUDIO GEOTECNICO Y DE SUELOS</b> |
| INFORME: | CIV-INF-A2022-366 | |
| CLIENTE: | INSTITUTO NACIONAL DE VIAS (INVIAS) | |

ESTUDIO DE SUELOS PARA EL MEJORAMIENTO Y MANTENIMIENTO DE VIAS RURALES EN EL MUNICIPIO DE VILLAVICENCIO, DEPARTAMENTO DE META DEL PROGRAMA COLOMBIA RURAL - NACIONAL.

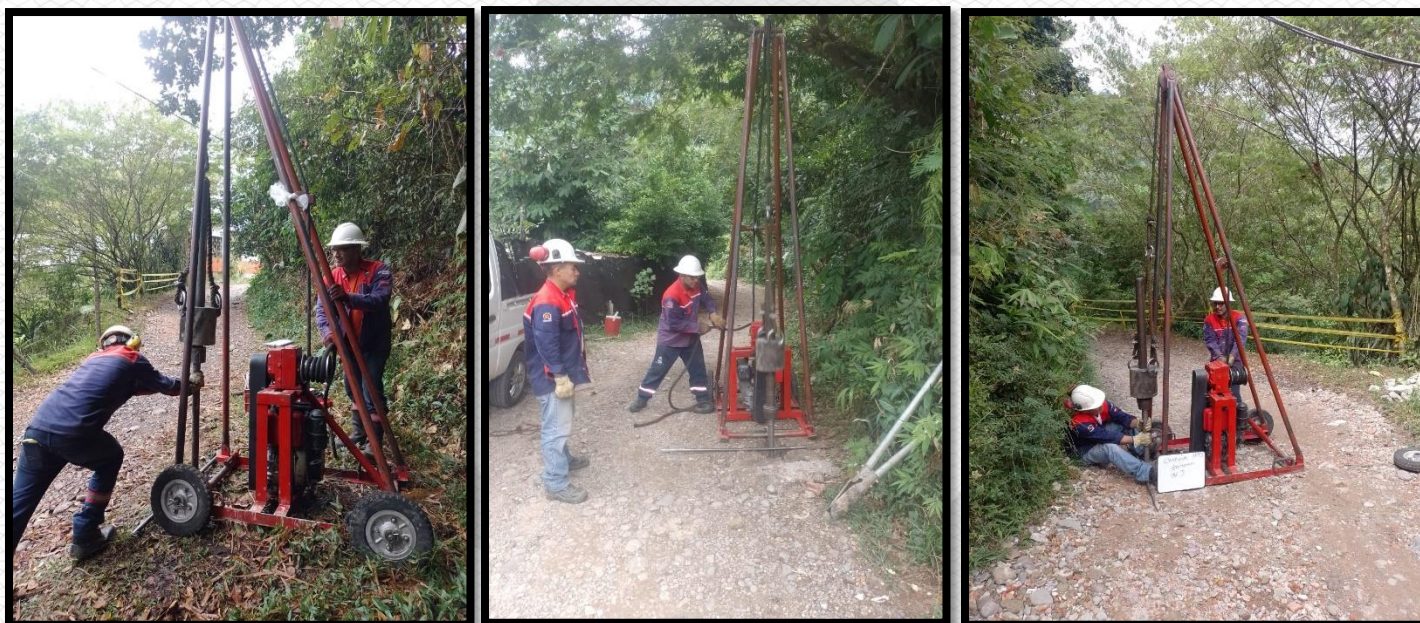
ILUSTRACIÓN 2. PANORAMA DEL PREDIO.  
Fuente. Civilcontrol SAS

El terreno donde se tiene proyectada la construcción de la estructura es ondulado, según topografía la máxima diferencia de niveles entre 4m a 6m aproximadamente. La morfología está controlada por las estructuras en el suelo residual, en el lote no se observan escarpes ni gradas que indiquen movimientos recientes.

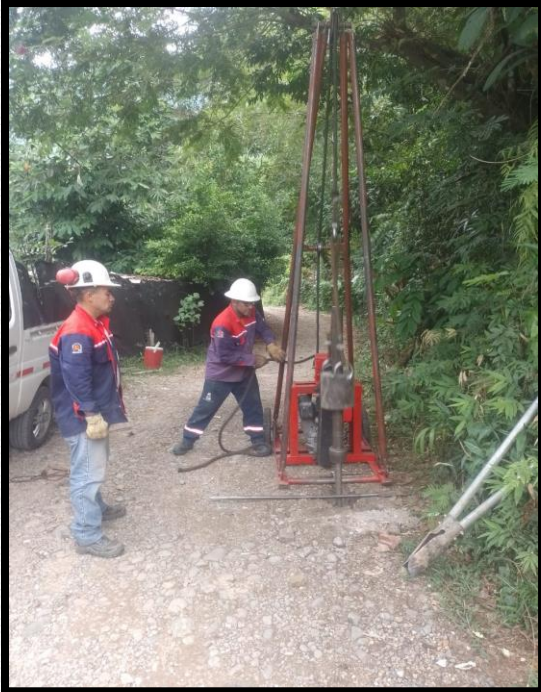
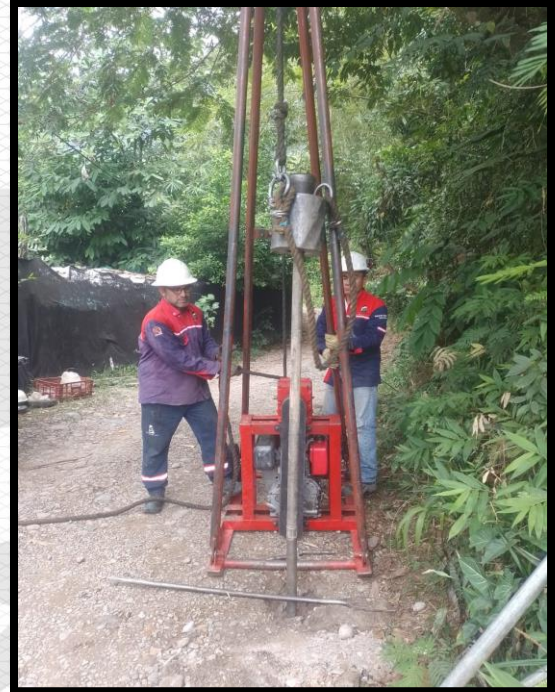
## ENSAYO SPT Y RECUPERACION DE MUESTRAS ALTERADAS OBTENIDAS MEDIANTE SPLIT SPOON

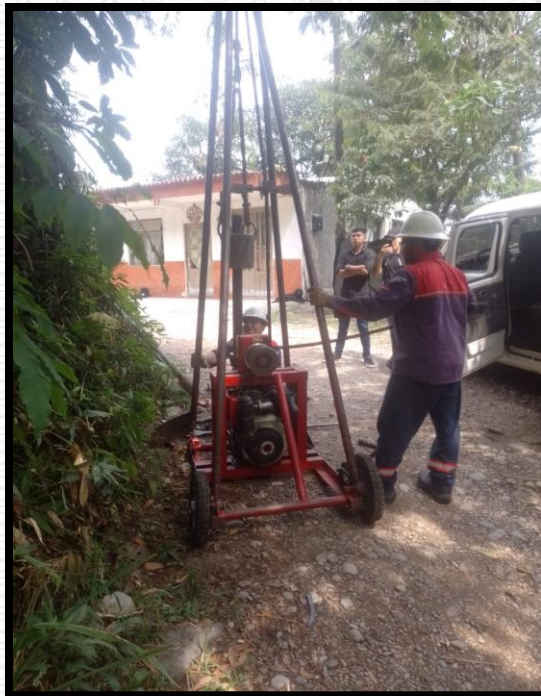
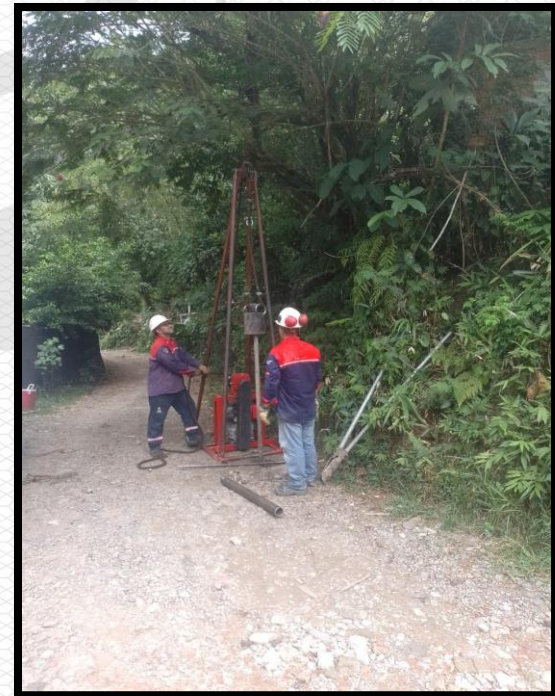
## MUESTRA OBTENIDA MEDIANTE SPLIT SPOON DETALLE APIQUE/SONDEO

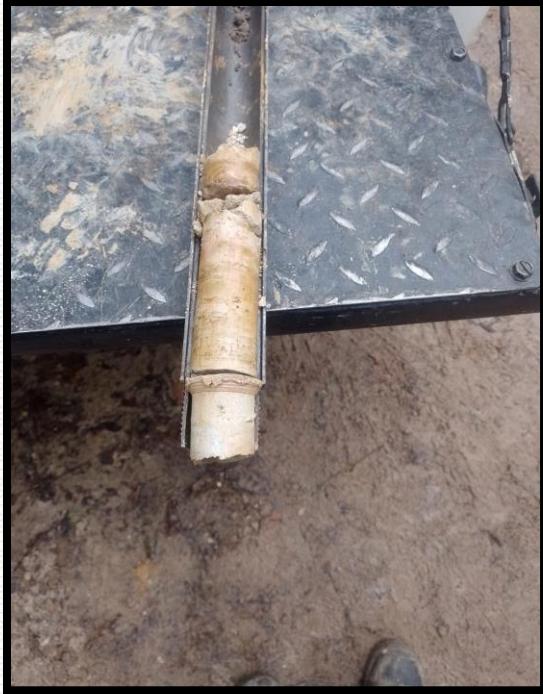
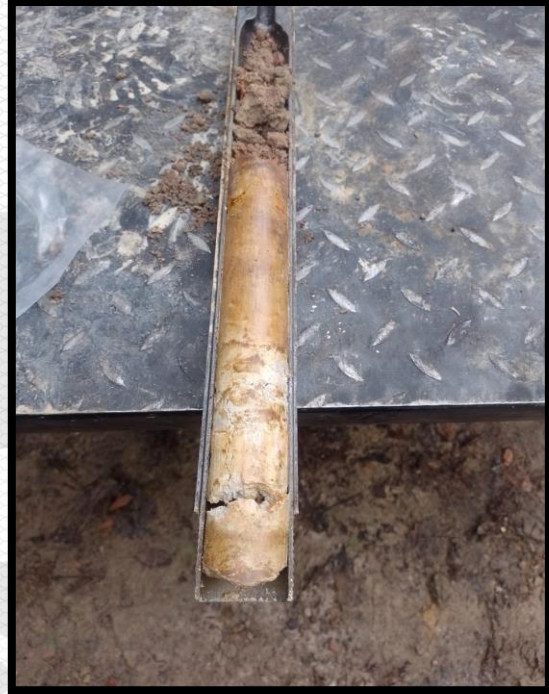
ENSAYO SPT Y RECUPERACION DE MUESTRAS ALTERADAS OBTENIDAS MEDIANTE SPLIT SPOOM

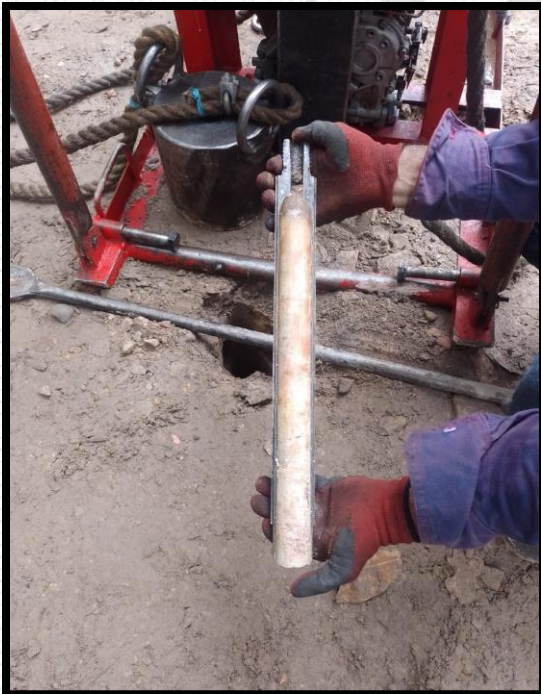
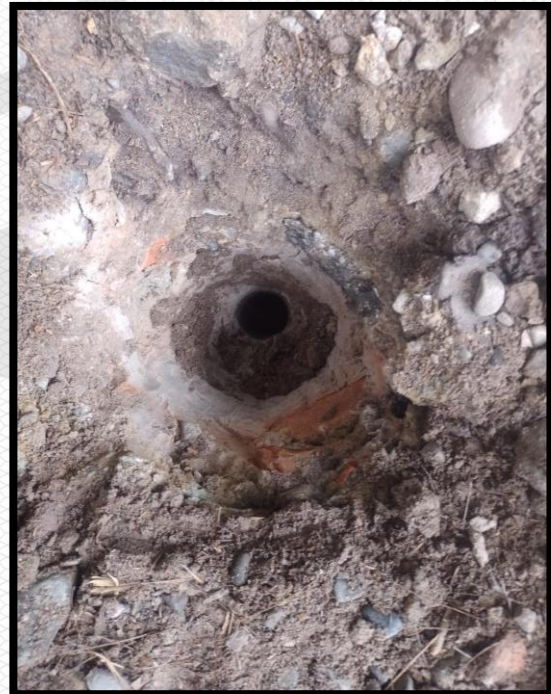
MUESTRA OBTENIDA MEDIANTE SPLIT SPOOM DETALLE APIQUE/SONDEO

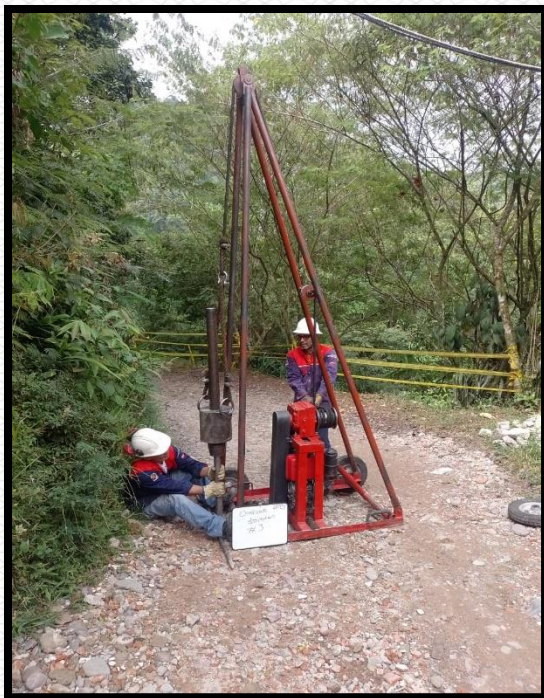
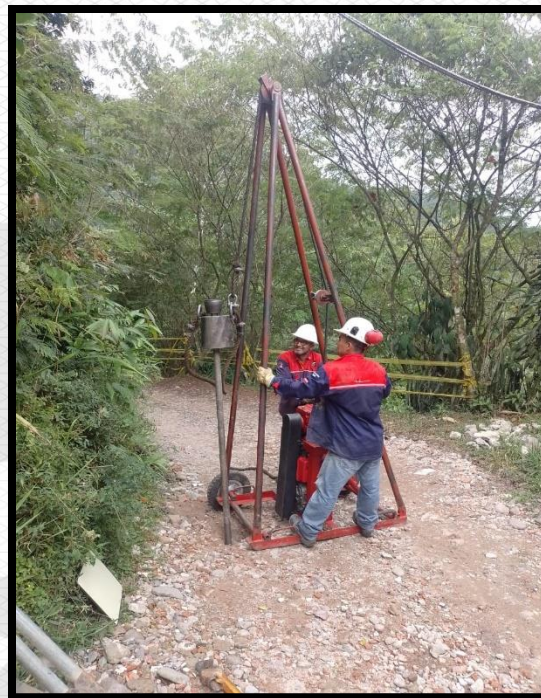
### ENSAYO SPT Y RECUPERACION DE MUESTRAS ALTERADAS OBTENIDAS MEDIANTE SPLIT SPOOM

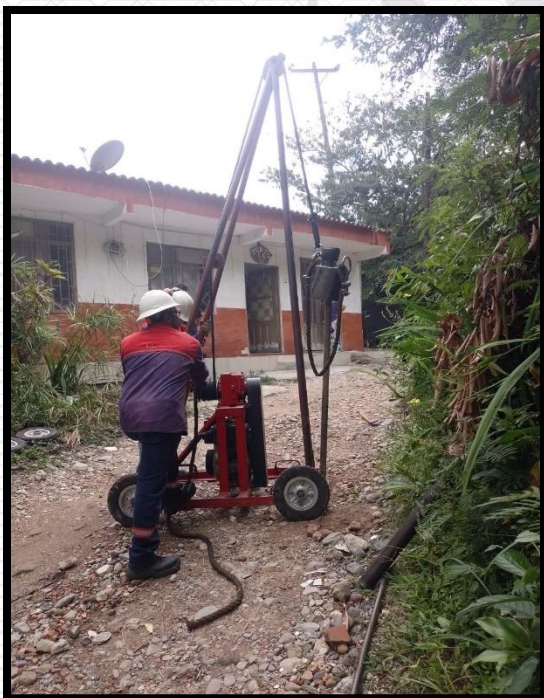
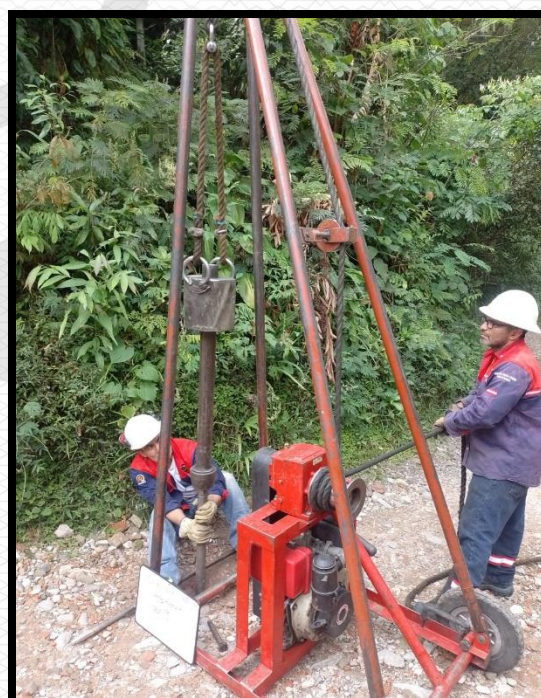
### MUESTRA OBTENIDA MEDIANTE SPLIT SPOOM DETALLE APIQUE/SONDEO

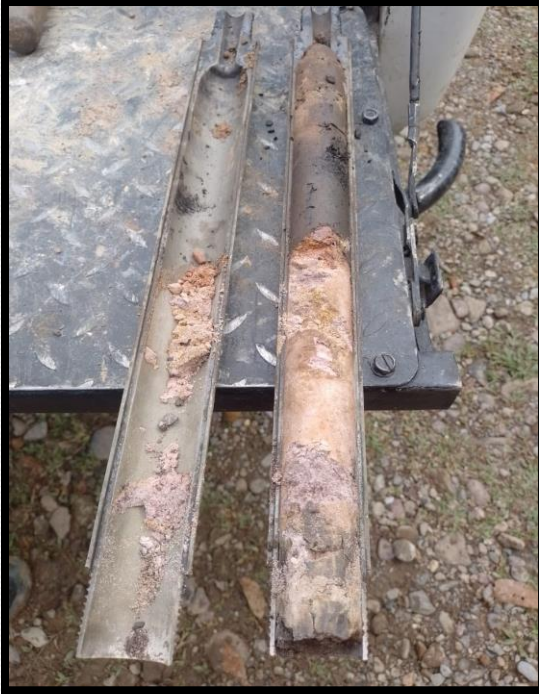
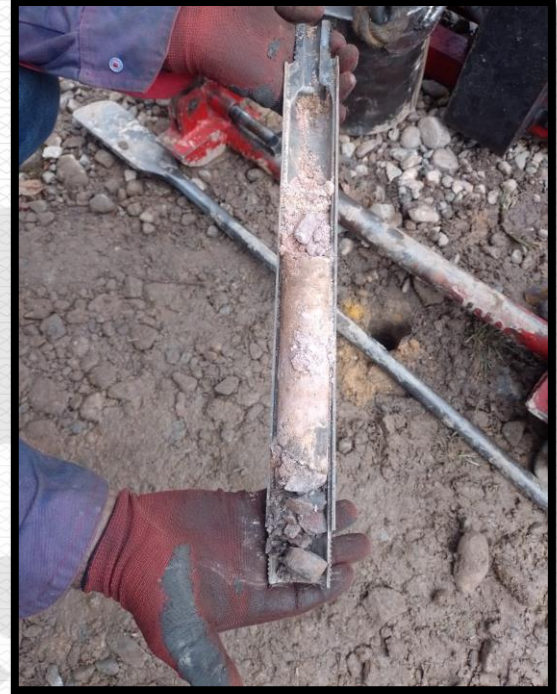
ENSAYO SPT Y RECUPERACION DE MUESTRAS ALTERADAS OBTENIDAS MEDIANTE SPLIT SPOOM

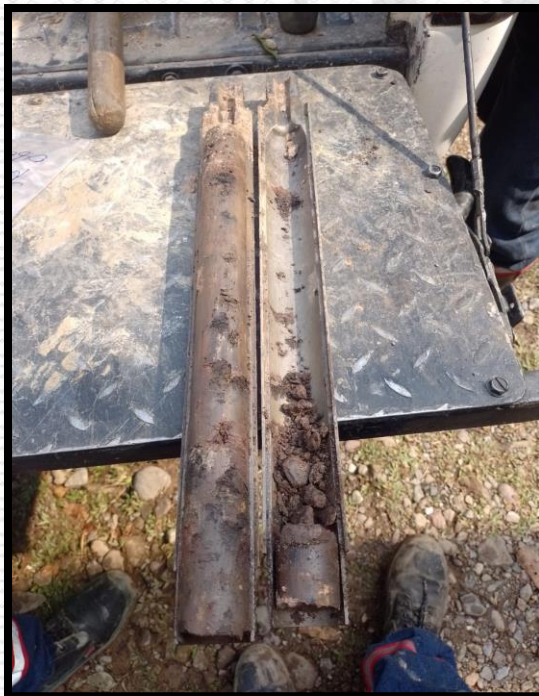
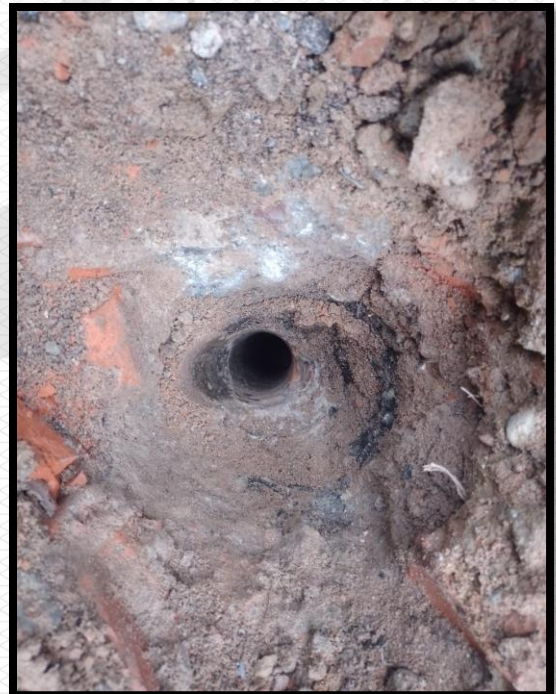
MUESTRA OBTENIDA MEDIANTE SPLIT SPOOM DETALLE APIQUE/SONDEO

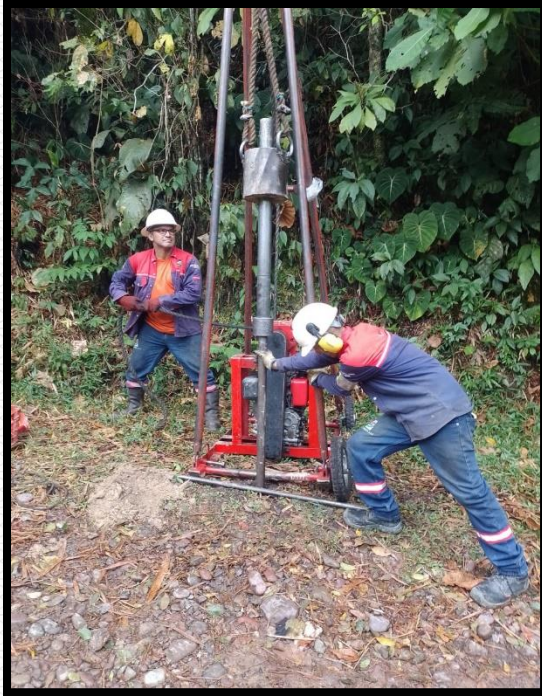
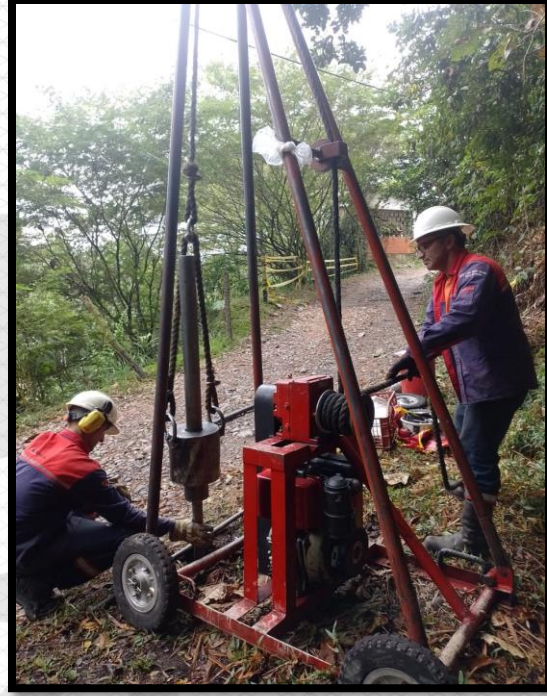
ENSAYO SPT Y RECUPERACION DE MUESTRAS ALTERADAS OBTENIDAS MEDIANTE SPLIT SPOOM

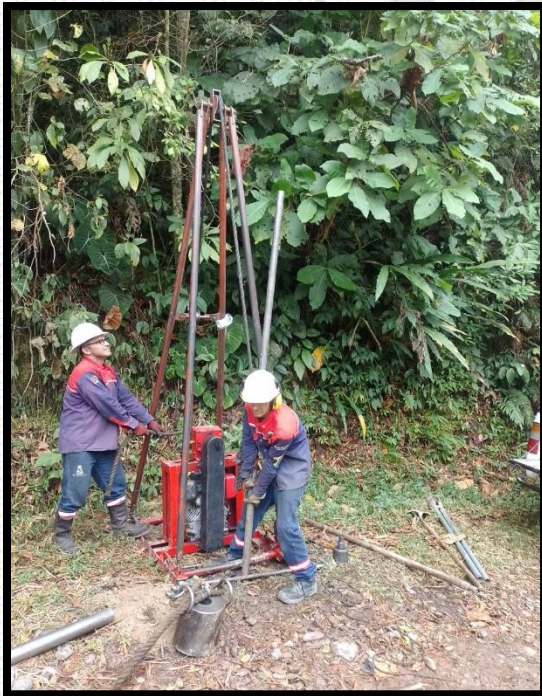
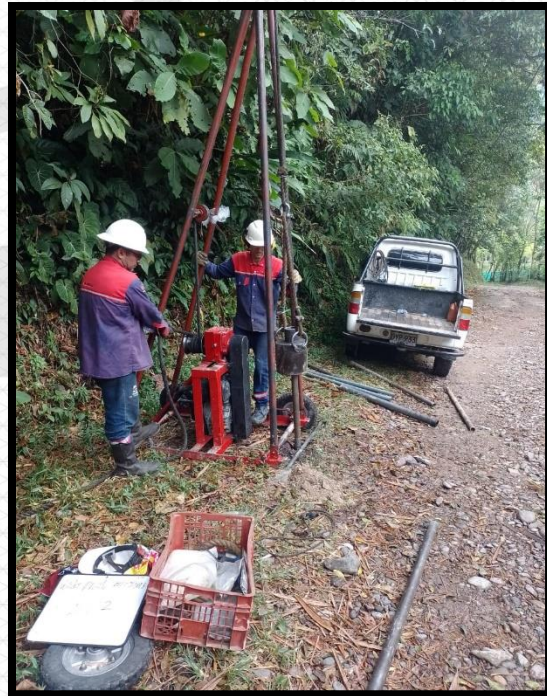
MUESTRA OBTENIDA MEDIANTE SPLIT SPOOM DETALLE APIQUE/SONDEO

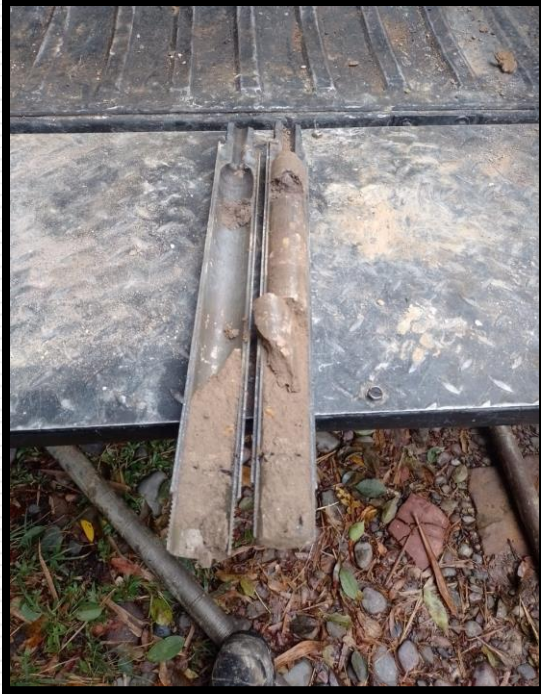
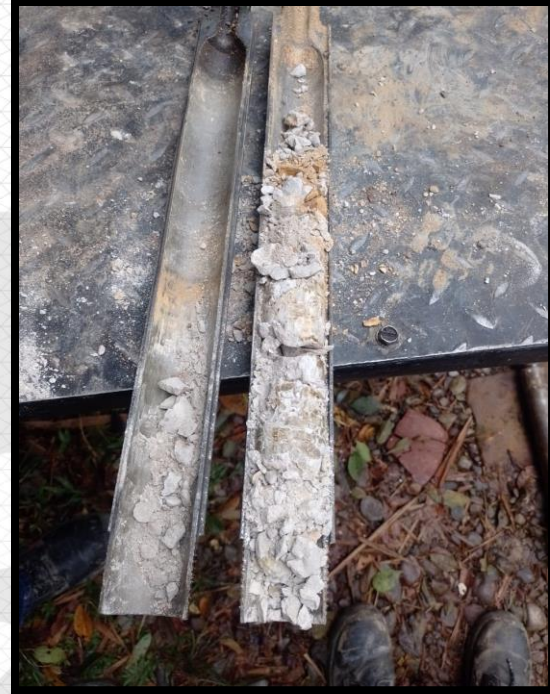
ENSAYO SPT Y RECUPERACION DE MUESTRAS ALTERADAS OBTENIDAS MEDIANTE SPLIT SPOON

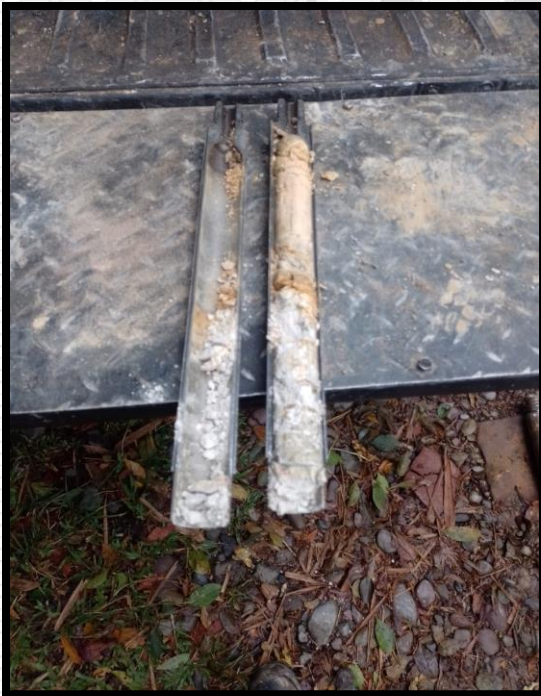
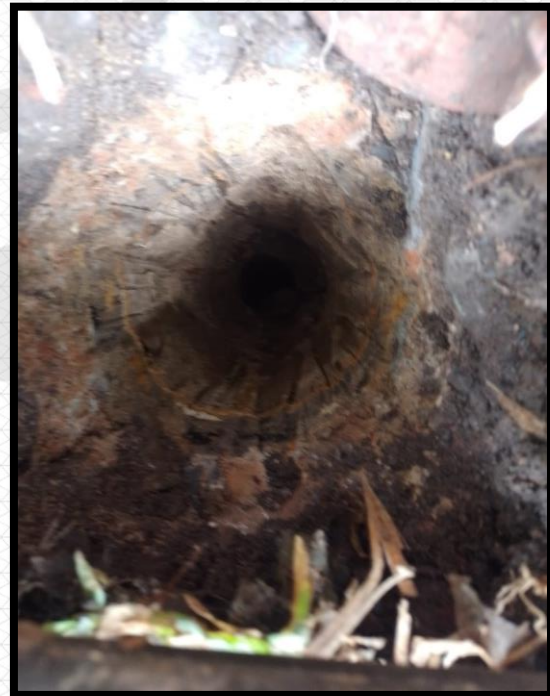
MUESTRA OBTENIDA MEDIANTE SPLIT SPOON DETALLE APIQUE/SONDEO
