# Colegio GIMNASIO DEL CAMPO JUAN DE LA CRUZ VARELA (IED) – EL TOLDO

# FRENTES DE OBRA EMERGENCIAS

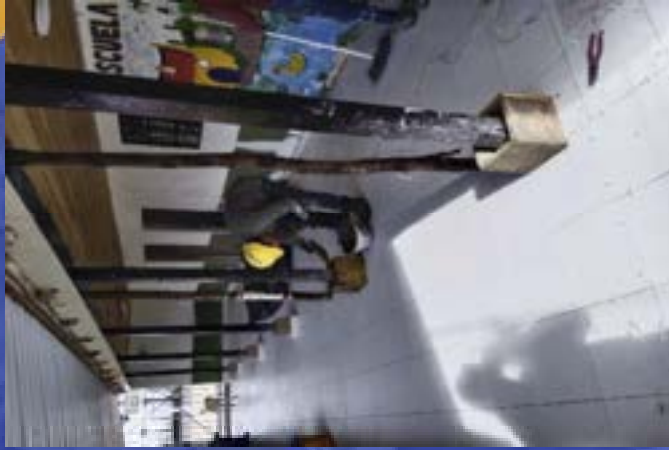
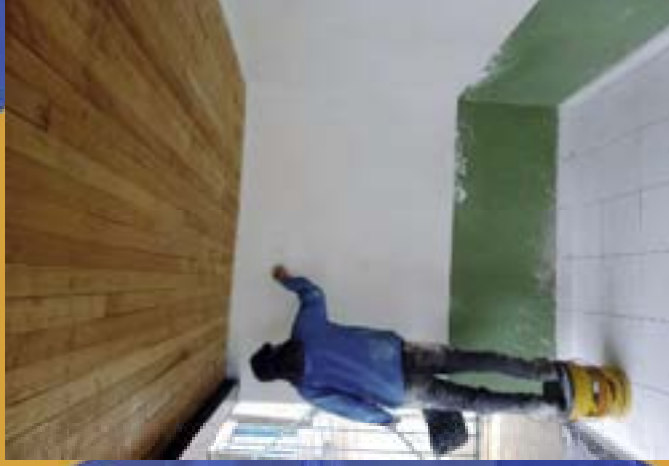
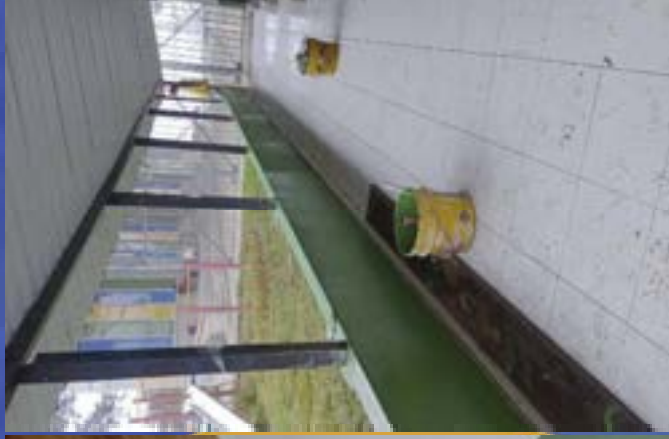
1. Instalación de piso en hall y pasillo.
2. Inicio de pintura en hall frente a comedor.
3. Demolición de lavadero en parte posterior.

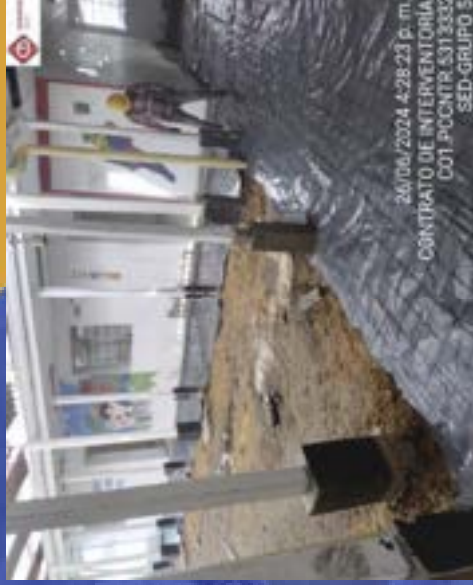
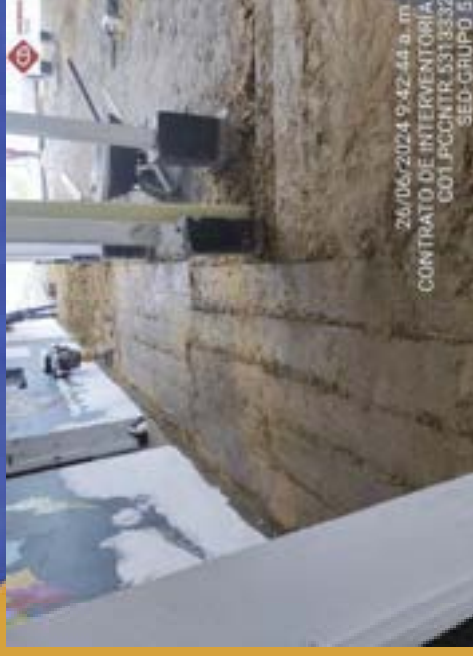
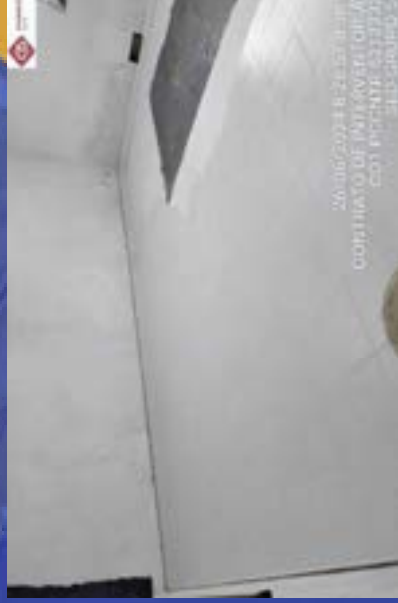
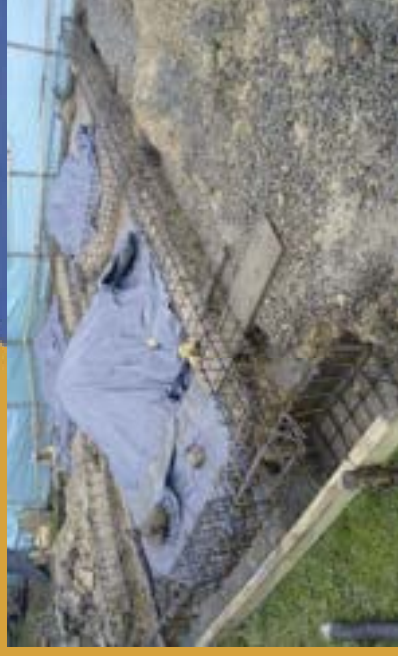
1. Instalación de pisos de salones
2. Instalación de material granular, polietileno y malla electrosoldada en pasillos.
3. Emboquillado de duro piso en salones.

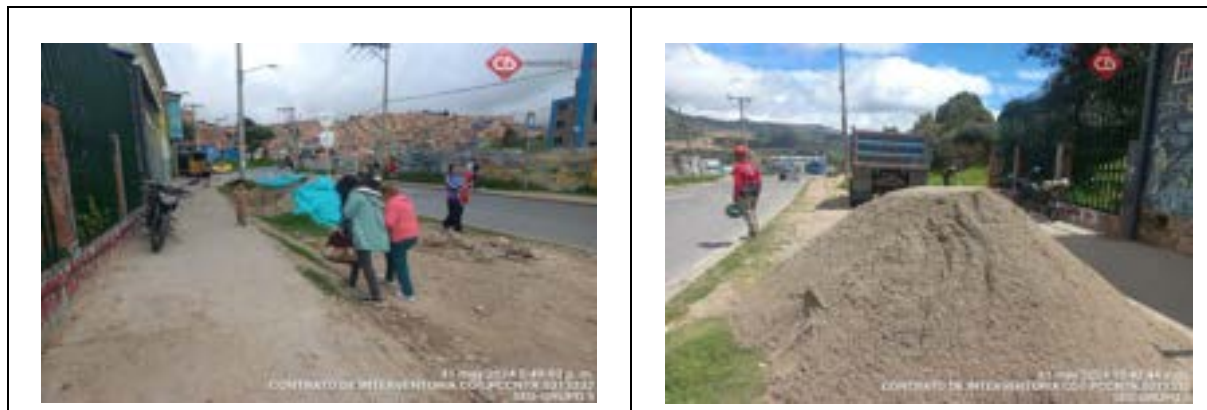
1- No se cuenta con señalización ni se establece un sendero peatonal, donde se garantice pasos seguros y cómodos para peatones, donde se evite el riesgo de accidente.

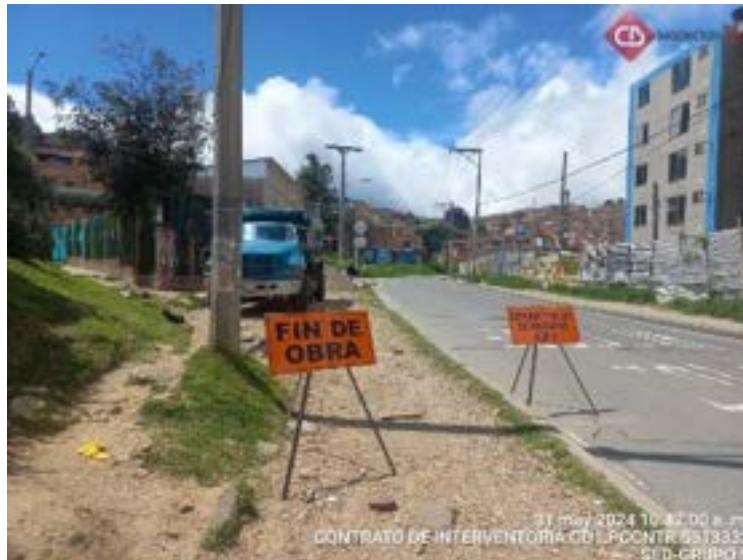
2. Se evidencia nuevamente volqueta sobre la bahía frente a la sede DIEGO MONTAÑA CUELLAR SEDE C, este incumplimiento también fue notificado por la secretaria de Movilidad "Se evidencia volqueta sobre anden, situación no autorizada por la SDM, Generando riesgo para los usuarios del sector".

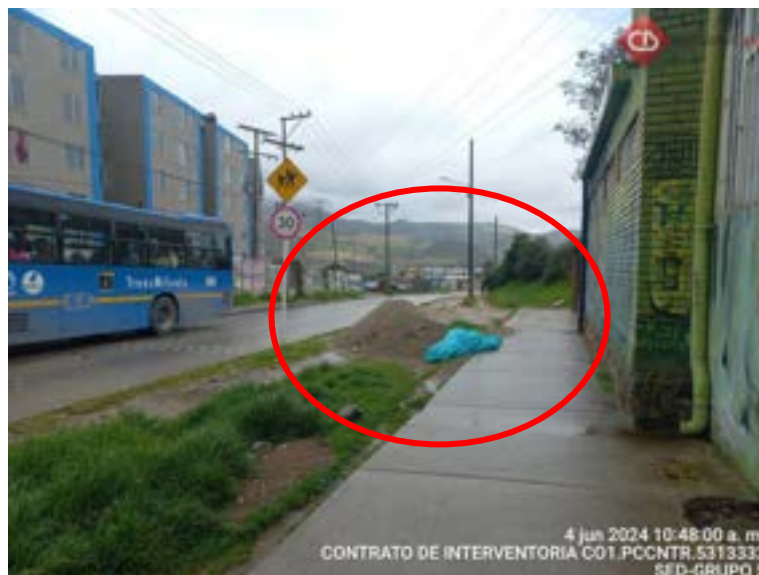
3. Actualmente se tiene material acopiado en la bahía

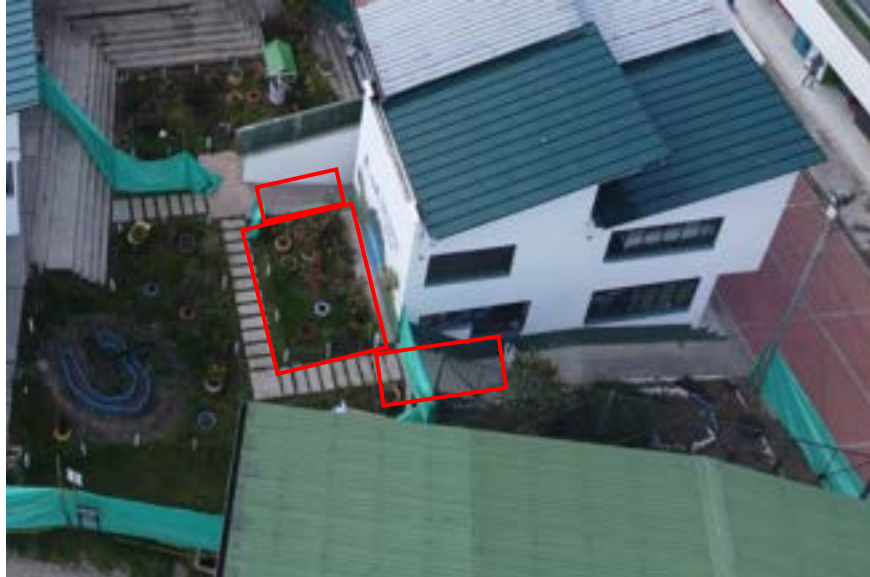
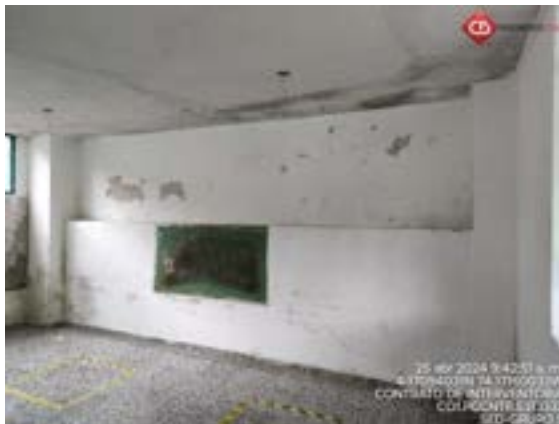
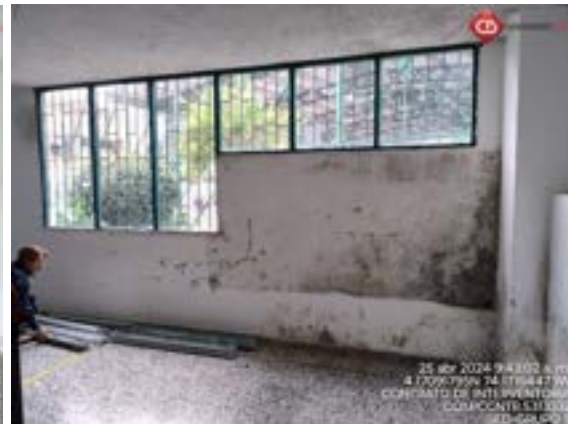
*Ilustración 1. Ubicación y humedad de salón primero*

2. Se propone dos filtros o geodrenes sobre el jardín del costado occidental, el primero que vaya adyacente al muro donde se recomienda construir la mediacaña y el segundo hacía el paso peatonal desde las escaleras hasta el muro que colinda con el coliseo con la finalidad de evitar que las líneas de flujo alcancen el muro posterior del salón.

En ese contexto, para el filtro mencionado se propone un geodren planar que se instale sobre el terreno natural, y que este a su vez comunique el agua hacía un tubo perforado que lo dirija hacía la caja de inspección que se localiza adyacente al coliseo (ver Ilustración 2). La profundidad de este filtro deberá ser 1,00 m por debajo del nivel del piso del salón para abatir el nivel freático que se presupone llega hacía allí.

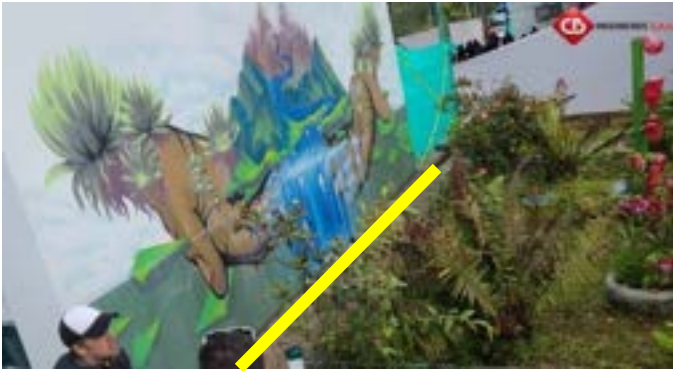
| Convención | Elemento | Fotografía |
|---|---|---|
| | Mediacaña sobre toda la pared, para sellar dilatación entre pared y placa. | |

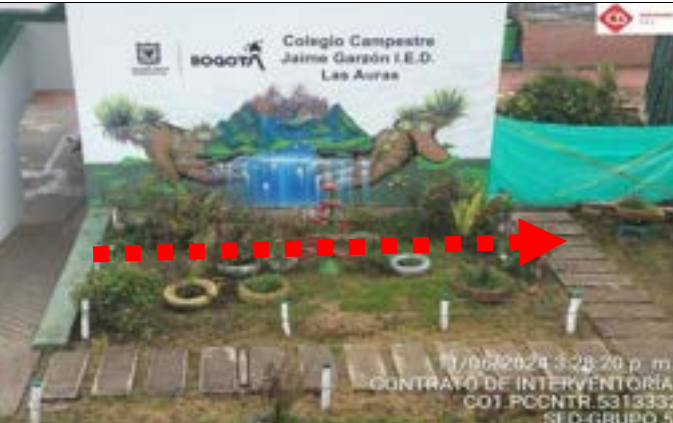
| Convención | Elemento | Fotografía |
|---|---|---|
| | Geodren Planar junto con tubería perforada de 4". | <p>11/06/2024 3:20:20 p. m.<br/>CONTRATO DE INTERVENTORIA<br/>C01_PCCNTR.5313332<br/>SED-GRUPO 5</p> |

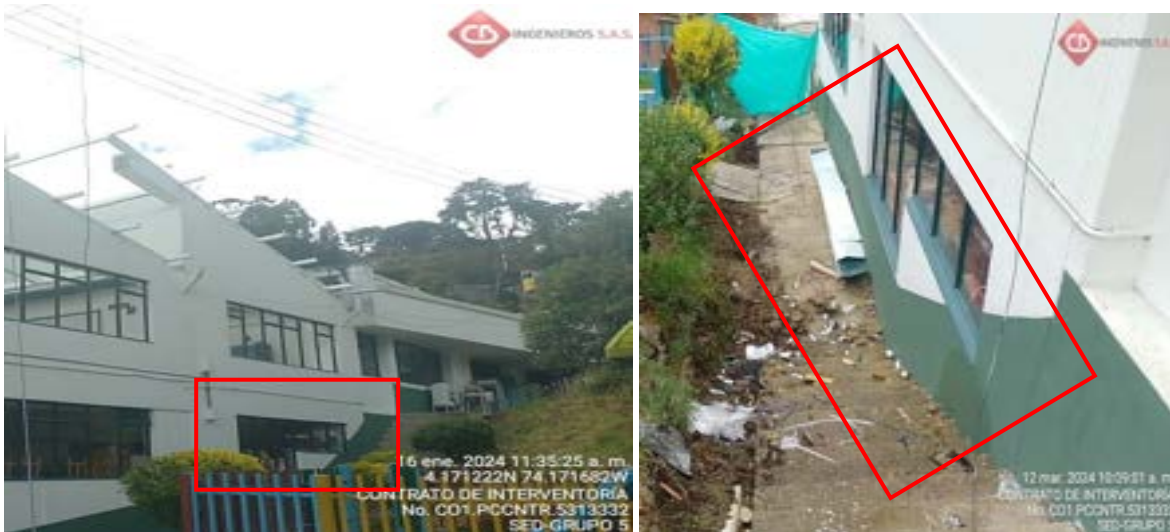
*Ilustración 3. Ubicación de salón preescolar.*

Al igual que el salón primero, se evidencia humedad, pero esta vez causada por el agua subsuperficial y superficial que se percola hacia la escalera del costado sur como se evidencia en la Ilustración 3 y al parecer el relleno detrás del muro occidental del salón mantiene humedad constante.

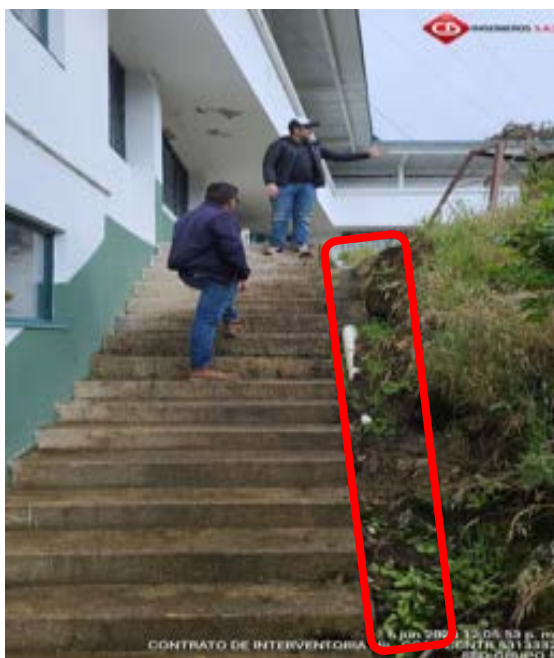
*Ilustración 5. Ubicación de cañuela propuesta*

Ahora bien, con la finalidad de disminuir la humedad en la escalera y consecuentemente en el muro occidental del salón, se recomienda la construcción de cañuela paralela a la escalera (ver Ilustración 5) que garantice la captación de escorrentía superficial y se pueda conectar a la tubería existente en la zona donde se encuentra la rampa mediante un sifón con cúpula, lo anterior resaltando que no es posible realizar subdrenajes, dado que no hay puntos de descole para los mismos, lo cual convierte esta alternativa en una medida de mitigación.

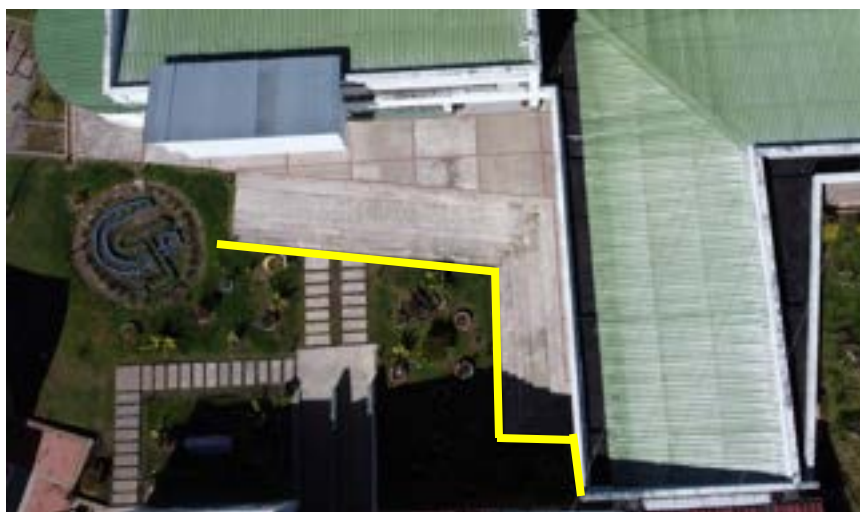
*Ilustración 6. Cañuela por el perímetro de las escaleras del bloque de laboratorios*

1. Cañuela en todo el perímetro de las escaleras que comunican al bloque de laboratorios (ver Ilustración 6), evitando que el agua de las lluvias quede empozada en las zonas verdes que se encuentran allí.

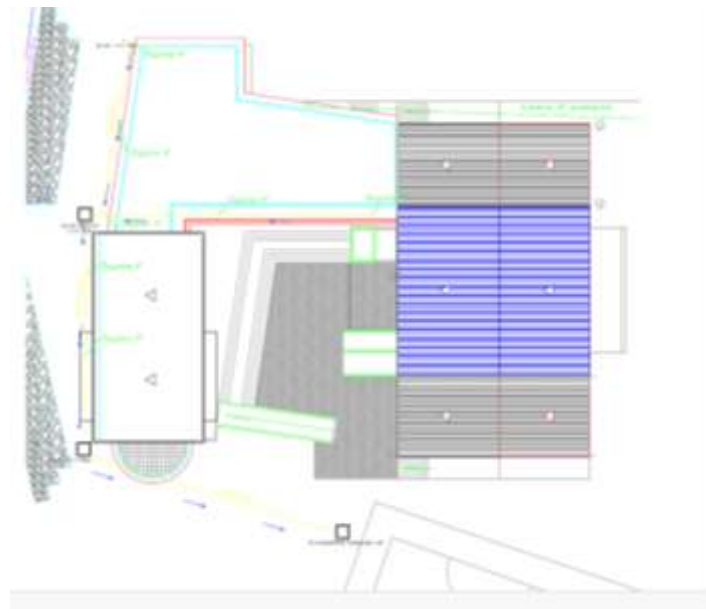
En este sentido, fue necesario proyectar un manejo de aguas lluvias hasta las cajas principales, lo cual requirió de obras civiles adicionales que tienen mayor complejidad técnica generando un tiempo adicional de ejecución.

*imagen esquema manejo de aguas lluvias cota amarilla y verde*

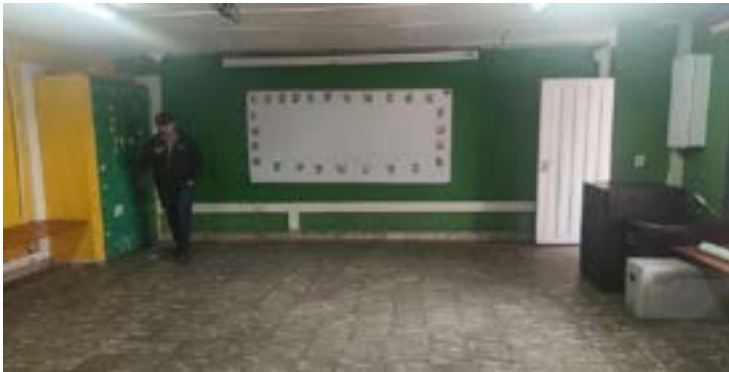
FOTO 1: MUROS Y PUERA PRINCIPAL

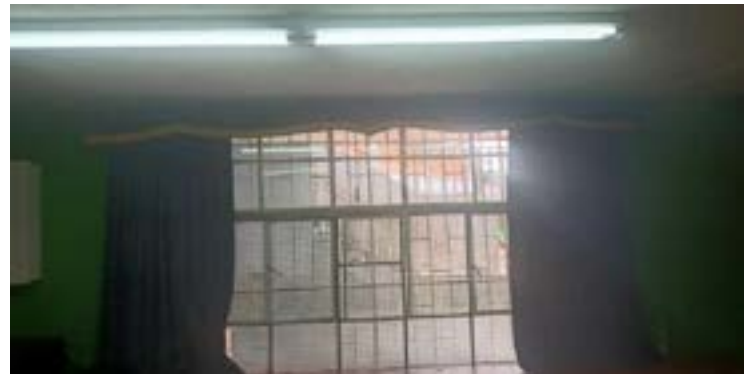
FOTO 2: VENTANA DE AULA

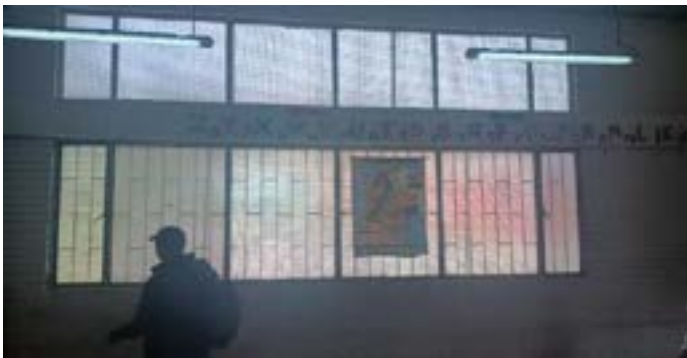
FOTO 5: ESTADO VENTANA Y MUROS

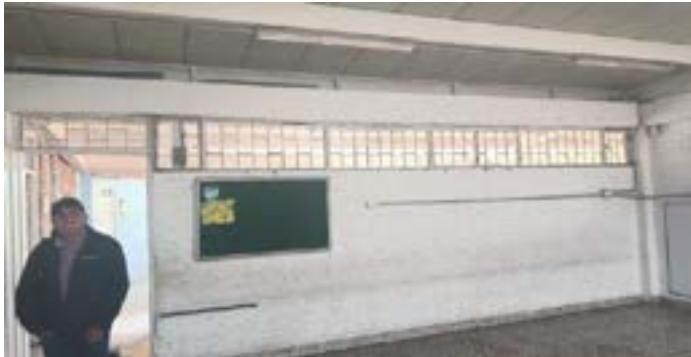
FOTO 3: ESTADO MUROS

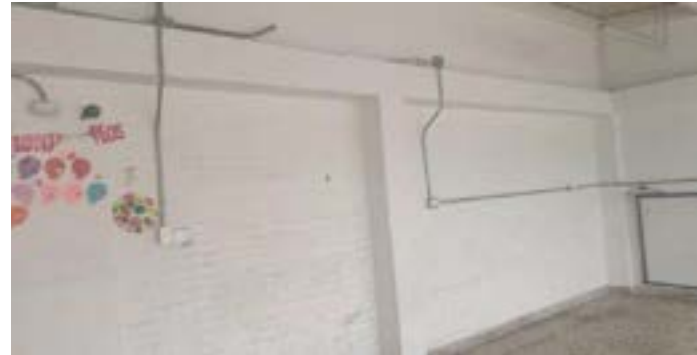
FOTO 2: ESTADO MUROS Y TUBERIA ELECTRICA

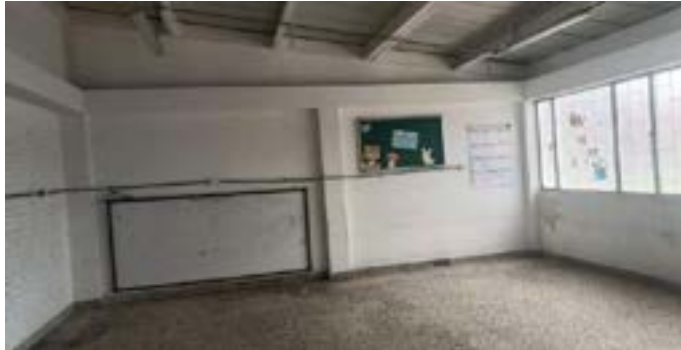
FOTO 3: ESTADO MUROS

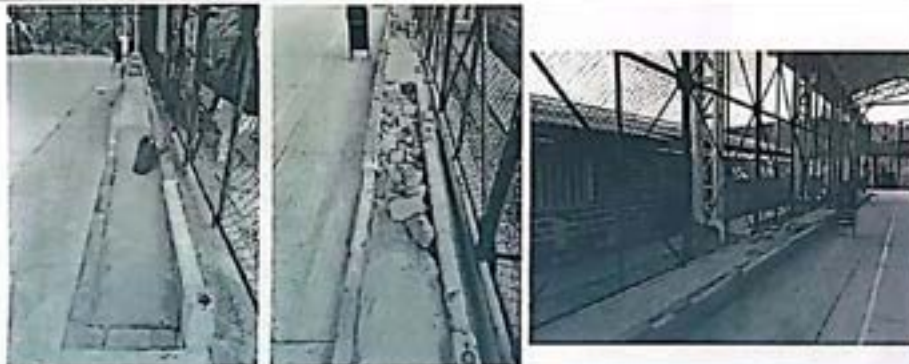
FOTO 9: ESTADO ACTUAL, BANCA EN CONCRETO CANCHA MULTIPLE
