| | Contrato de Interventoría N° 3154 de 2023 | <b>INFORME No. 05</b> |
| <b>INFORME MENSUAL DE INTERVENTORIA N° 05</b> | | |

**CONTRATO DE OBRA No. 3233 de 2023**

**INFORME DE DIAGNOSTICO DE OBRAS HIDRÁULICAS**

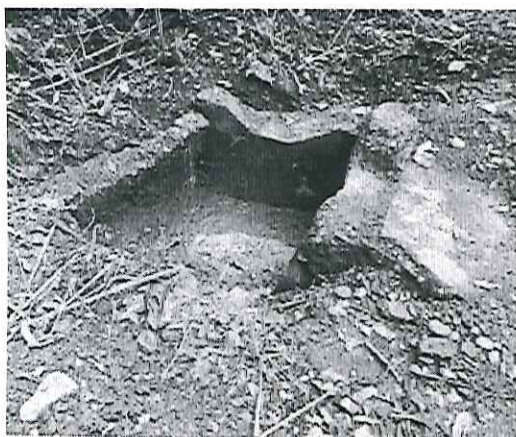
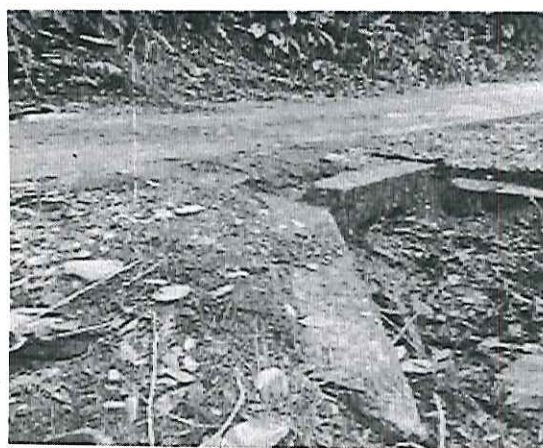
*Ilustración 1. localización en planta y sección de P1*

Se identifica una estructura tipo alcantarilla en concreto y tubería de 36" que presenta cabezotes deteriorados, y las estructuras de encole y descole se encuentran colmatados, según cuantía y determinación de la entidad contratante se debe realizar DEMOLICIÓN PARCIAL (ALETAS DE ENCOLE Y DESCOLE) Y CONSTRUCCIÓN DE ALETAS DE ENCOLE Y DESCOLE NUEVAS, sin embargo, a modo de recomendación se aprecia la necesidad de realizar un REEMPLAZO TOTAL DE LA ALCANTARILLA POR BOX CULVERT.

Debido al estado actual en que se encuentra la obra de arte denominada P1, ubicada en la abscisa K3+200, al revisar la estructura se puede evidenciar, que la sección hidráulica es insuficiente, adicionalmente el concreto con el que está construida la estructura está deteriorado.

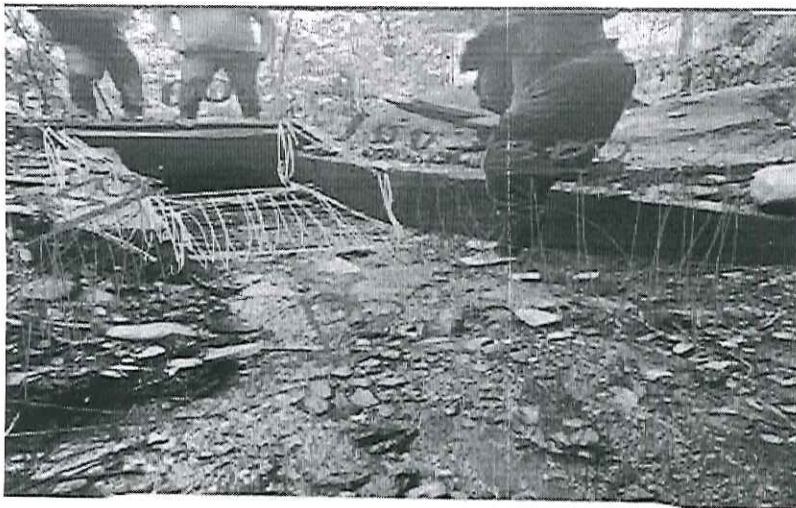
En este punto se tiene como alternativa, la demolición de las aletas de entradas (estructura de encole), y construir una sección de un box de aproximadamente 1m de longitud (conforme a las recomendaciones de diseño del Box tipo), para luego construir las aletas nuevamente conforme a las recomendaciones de los manuales de INVIAS, sin embargo, estas deben tener una mayor abertura y una viga dentellón al final para evitar la socavación de la estructura de entrada.

A manera de ejemplo se presenta una ilustración de lo planteado en la visita de campo.

Por otra parte, se recomienda que el concreto a utilizar en estas estructuras sea de mínimo 28 Mpa, con el fin de cumplir con lo dispuesto en la NSR-10 en el capítulo C-23, para estructuras ambientales.

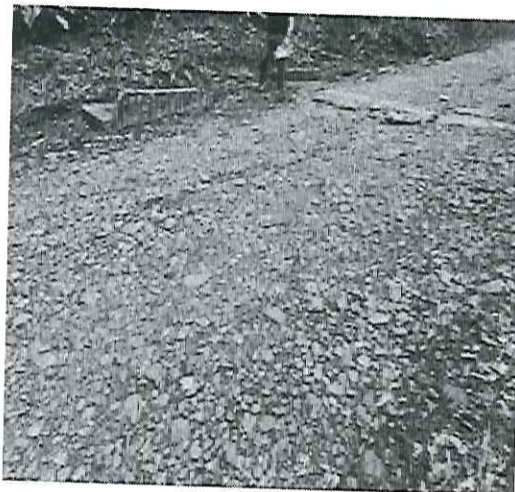
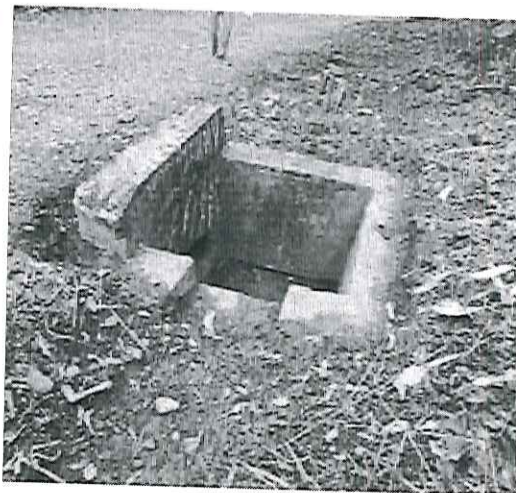
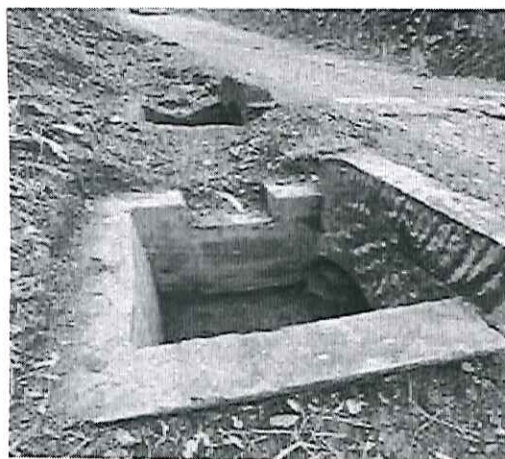
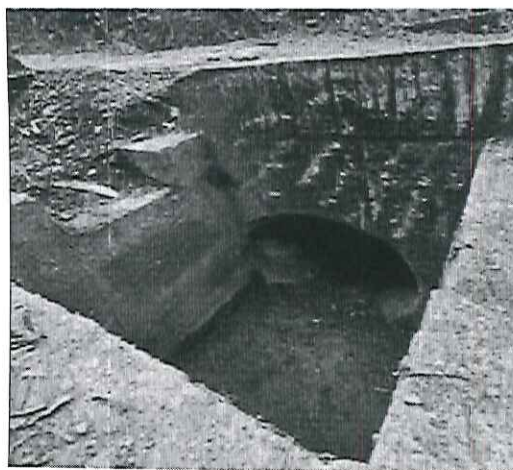
*Ilustración 3. localización en planta y sección de P3*

Se identifica en el punto dos estructuras hidráulicas contiguas, según coordenadas de CORMACARENA se ubica una única obra tipo alcantarilla. Así las cosas, estas obras cuentan con las siguientes condiciones; se evidencia una estructura tipo alcantarilla en concreto, tubería al parecer de 36", totalmente deteriorada y colmatada, así como una estructura en concreto que no muestra a simple vista deterioro superficial o colmatación. Según recomendación de la entidad contratante se debe realizar DEMOLICIÓN TOTAL Y UNA UNICA ESTRUCTURA NUEVA.

Debido al estado actual en que se encuentra la obra de arte denominada P3, ubicada en la abscisa K3+120, al revisar la estructura se puede evidenciar, que la sección hidráulica es insuficiente, adicionalmente el concreto con el que está construida la estructura está deteriorado y las tuberías con las que está construida la alcantarilla se encuentran deterioradas y en algunos casos las tuberías se encuentran fracturadas.

Por otra parte, se recomienda que el concreto a utilizar en estas estructuras sea de mínimo 28 Mpa, con el fin de cumplir con lo dispuesto en la NSR-10 en el capítulo C-23, para estructuras ambientales.

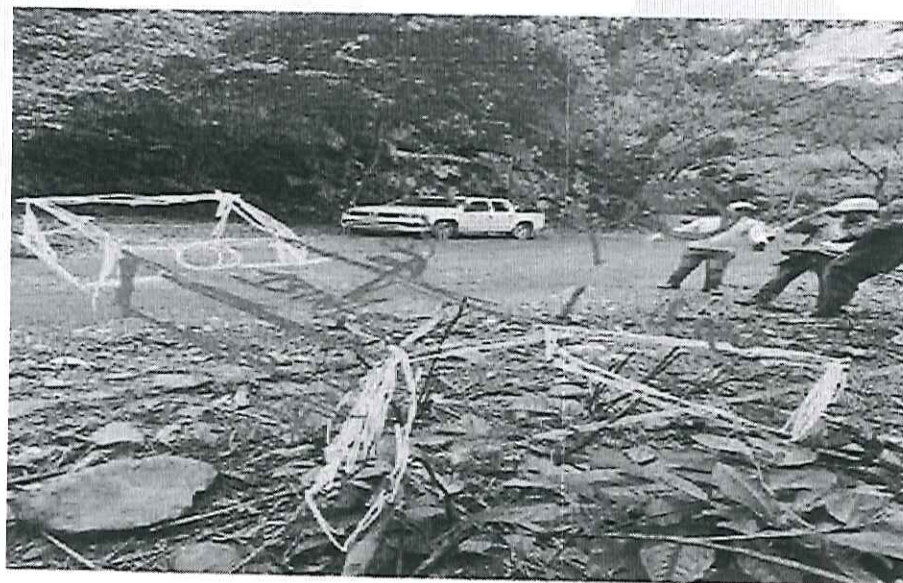
A continuación, se presenta a modo de ilustración la propuesta planteada en la visita de campo.

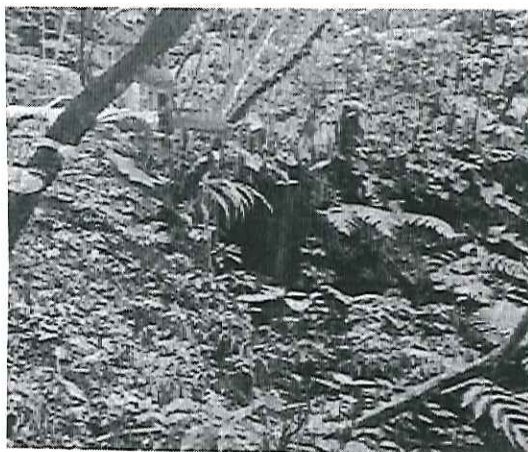
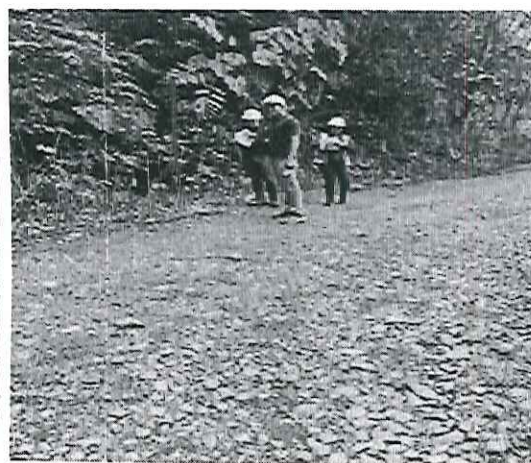
En este punto se ubica una estructura tipo PONTÓN la cual, según el alcance de intervención determinado, NO REQUIERE que se ejecute actividades de construcción, reconstrucción o mantenimiento.

Es importante resaltar que esta obra hidráulica presenta actualmente una falla en su estructura y que la inestabilidad que esta presenta afecta considerablemente la calidad de la obra de construcción del sistema de placa huella, debido a que los muros de los de soporte de esta estructura han pasado su capacidad resistente por lo que han fallado presentando una fuerte fractura del elemento, para esto la entidad deberá adelantar los diseños correspondientes para determinar el tipo de intervención que se debe realizar a la estructura.

Como se puede ver en la anterior imagen, los muros del Pontón presentan fuertes lesiones, lo que compromete la estabilidad del mismo y en un futuro puede comprometer la estabilidad del sistema de placa huella ejecutado por el CONSORCIO VIAL ARDISAF.

- **En el P6 si bien es cierto no se presentará intervención alguna a la obra hidráulica tipo PONTÓN existente, es importante dejar dicho por parte del CONSORCIO VIAL ARDISAF que en el evento que se presente pérdida de la banca por falla de esta estructura, no será posible cumplir con las garantías de estabilidad de las obras, debido a las fuertes lesiones que presenta el Pontón.**

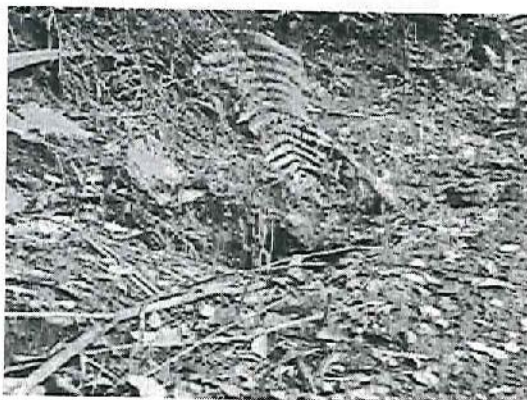
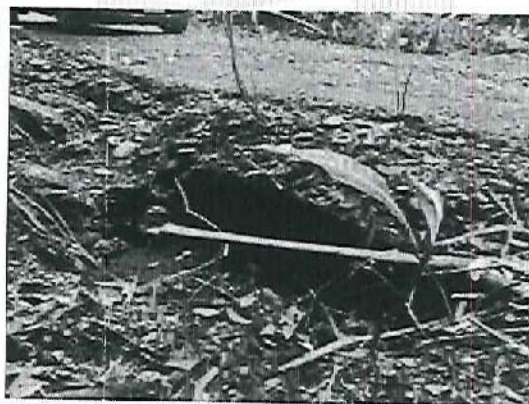
*Ilustración 6. localización en planta y sección de P8*

Se identifica una estructura en mal estado, en concreto deteriorado y tubería de 36" totalmente colmatada y estructura de descole removida (con desprendimiento del talud total) junto con el material de arrastre, no presenta losa de piso, y no presenta canal disipador, según recomendación de la entidad contratante se debe realizar DEMOLICIÓN TOTAL Y CONSTRUCCIÓN DE OBRA HIDRÁULICA NUEVA, sin embargo no se puede implantar una estructura con dimensiones TIPO debido a que existe una inestabilidad de talud que ocasiona pérdida de la banca, razón por la cual es necesario generar acciones que garanticen la seguridad y estabilidad de la estructura.

El tramo de la vía presenta una inestabilidad de la banca y la estructura existente es insuficiente tanto hidráulica como estructuralmente hablando, en el costado derecho (pie de la montaña), no se puede ampliar la sección de vía debido a que se producirá una inestabilidad mayor en ese sector, y del lado izquierdo, la banca de vía ya no existe, debido a que existe una erosión claramente por la presencia de agua de escorrentía que se presenta constantemente.

4. Adelantar la construcción de una estructura de descarga tipo dissipador de energía, que ayude a evacuar el agua que caerá del Box y así evitar que el punto se siga erosionando, por otra parte se debe construir una estructura de contención que pueda ser capaz de resistir los empujes a los que se verá sometido durante su vida útil y así evitar que se siga perdiendo la banca de la vía.

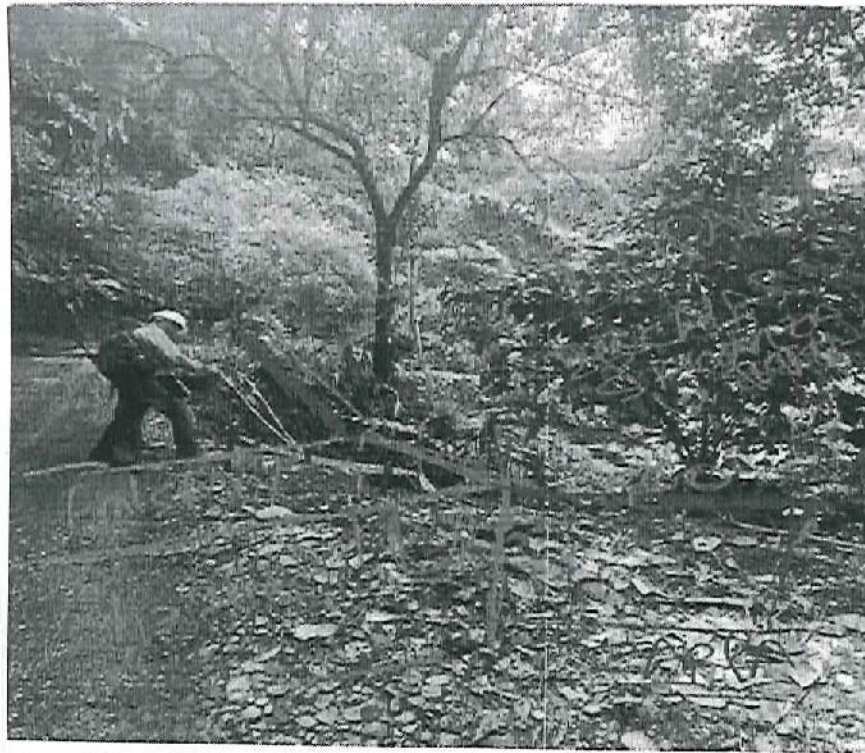
A continuación, se presenta a modo de ilustración la propuesta planteada en la visita de campo

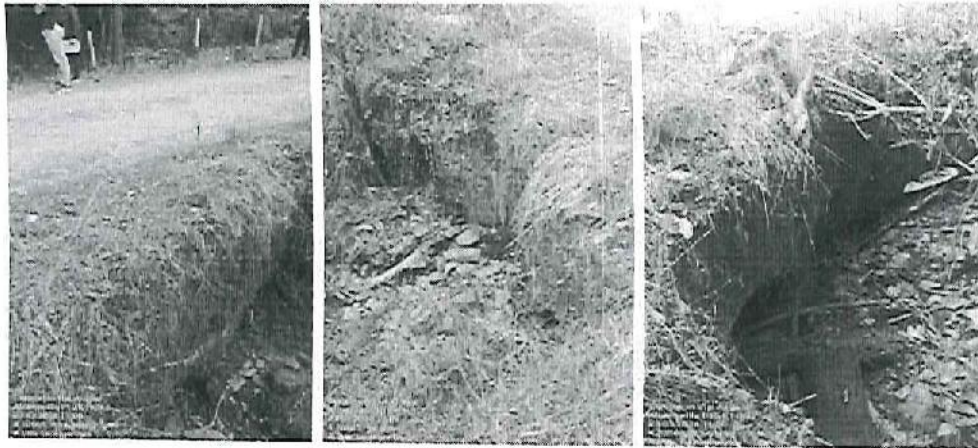
En este punto se observa una estructura hidráulica en concreto y tubería de 36" la cual no presenta necesidad de intervención y no afecta el paso del sistema de placa huella, se propone según necesidad de la entidad ejecutar intervención para actividades de limpieza y construcción de guarda rueda, sin embargo es importante además realizar una rectificación de las aletas de la estructura de encole, dado a que como están dispuestas en este momento interfiere la forma de como ingresa el agua a la estructura y podría presentarse a futuro una colmatación y socavación en parte del sistema de placa huella.

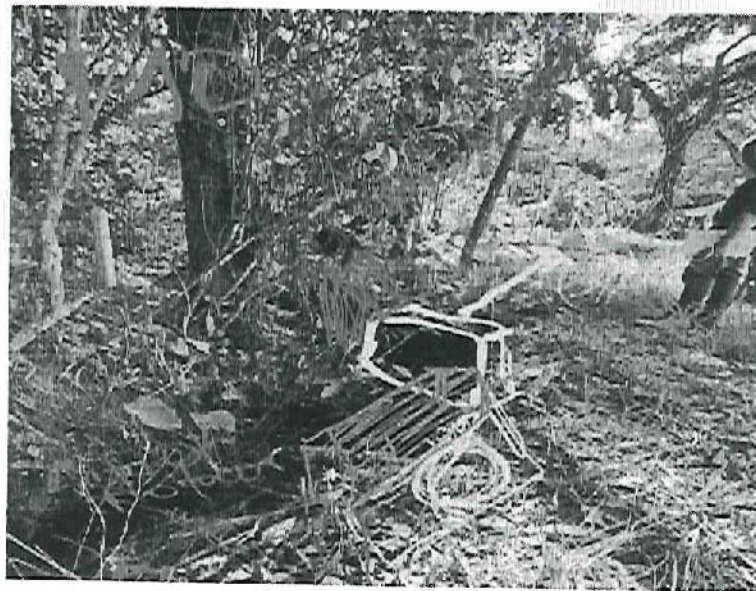
A continuación, se presenta a modo de ilustración la propuesta planteada en la visita de campo

Adicionalmente a las obras de arte, se deben realizar modificaciones puntuales, ampliando las cunetas para que estas descarguen directamente sobre los box y alcantarillas y es preciso dejar como alcance la necesidad de estudiar la posibilidad de construir un carril adicional en la placa huella en las curvas, con el fin de mejorar la transitabilidad y disminuir la accidentalidad que pueda presentarse en la vía que se encuentra en construcción, finalmente se debe también contemplar la modificación de los muros de las pocetas existentes para que las aguas de la cunetas puedan redirigirse a ese punto.

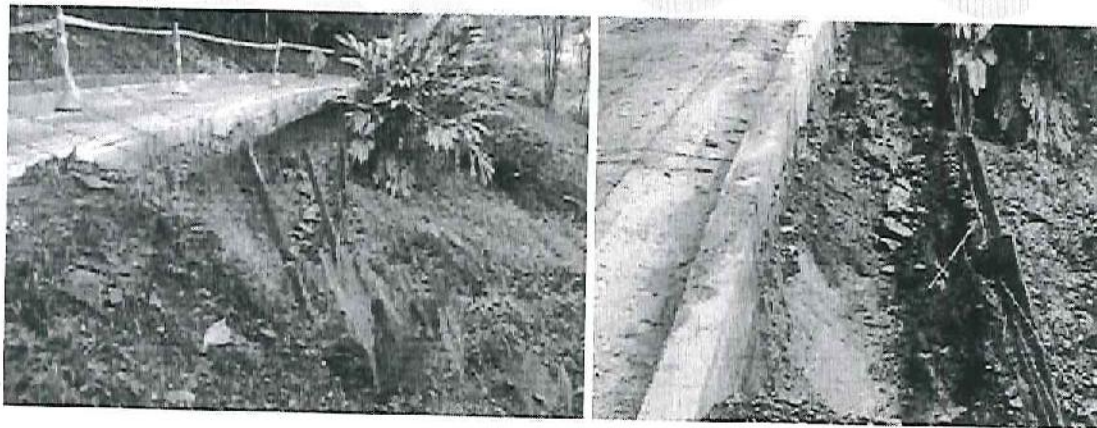
En ánimo de dejar trazabilidad sobre el reporte de la emergencia presentada en el sitio se desarrolla la obra objeto de la referencia, a continuación me permito comunicar tal y como se informó oportunamente mediante el comité virtual N° 23, que se ha presentado una situación la cual se considera de riesgo y que emerge posible y puntualmente a raíz de la temporada de lluvias que se presenta en la ciudad de Villavicencio, exactamente en el tramo 7, entre las abscisas K3+347.96 al K3+365.96 en donde se afecta la banca de la vía en placa huella ya construida, de conformidad como se muestra en las siguientes imágenes.

Para todos los efectos y de conformidad con el concepto visual que precisa el CONSORCIO VIAL ARDISAF se ha presentado un desplazamiento del terreno que se origina a raíz de la filtración de agua que se conduce por debajo de la rasante de la vía, ante esto es importante manifestar que para esta situación de inestabilidad presentada, el contratista de obra informa de manera oportuna y manifiesta nuevamente que si bien es cierto es necesario tomar acciones inmediatas en ánimo de salvaguardar la estructura de vía, es claro que dicha situación no fue prevista desde la concepción del proyecto y que para efectos de atender temporal o definitivamente dicha emergencia, se debe contar con el apoyo y la decisión de la administración municipal en cuanto a la toma de decisiones y finalmente a la inversión de recursos en ánimo de estabilizar este punto.

Finalmente es importante reiterar a la entidad que no solo este es el punto considerado como actual punto de situación de emergencia y que se requiere que por parte de quien corresponda desde la administración municipal se tomen las acciones necesarias que permitan la determinación de riesgo que se presenta a lo largo de la construcción del sistema de placa huella, esta información se da a conocer de forma directa a las partes y que con la presente comunicación se busca formalizar el reporte de riesgo presentado, para su conocimiento y fines pertinentes.
