## INFORME DE INTERVENTORIA No. 3

“INTERVENTORIA TECNICA, ADMINISTRATIVA Y FINANCIERA PARA EL CONTRATO DE OBRA CUYO OBJETO ES CONSTRUCCION DE CANAL PARA LA CONDUCCION SOBRE LA QUEBRADA SAN JOSE UBICADA EN EL AREA URBANA DEL MUNICIPIO DE YARUMAL CONVENIO N° 040-COV2306-95 SUSCRITO CO CORANTIOQUIA”.

**PRESENTADO POR:  
INGEBETA S.A.S**

**YARUMAL, 10 DE JULIO DE 2024.**

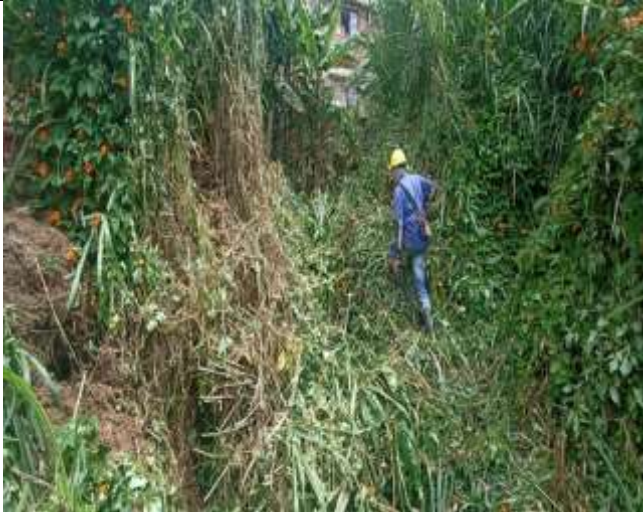
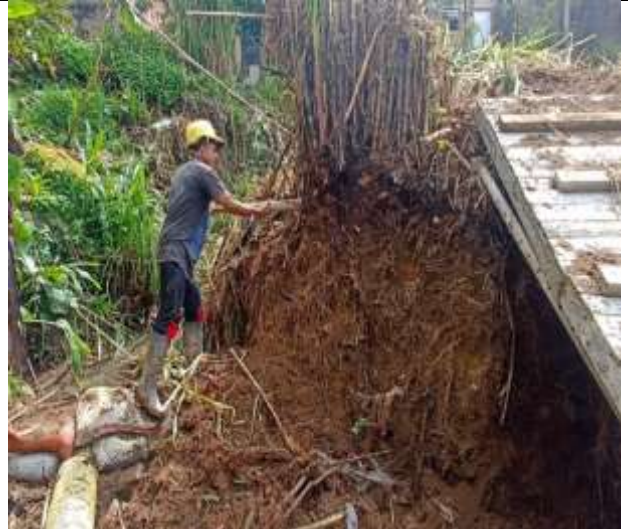
##### ROCERÍA Y LIMPIEZA,

Rocería y Limpieza: Esta actividad incluyó el cargue, regada y apisonada del material sobrante, así como el desarraigue de árboles hasta la altura de la vegetación utilizando guadaña y/o machete. Se realizó la rocería de 228.06 m<sup>2</sup> para la construcción del canal, una actividad no contemplada inicialmente que también requirió obras adicionales.

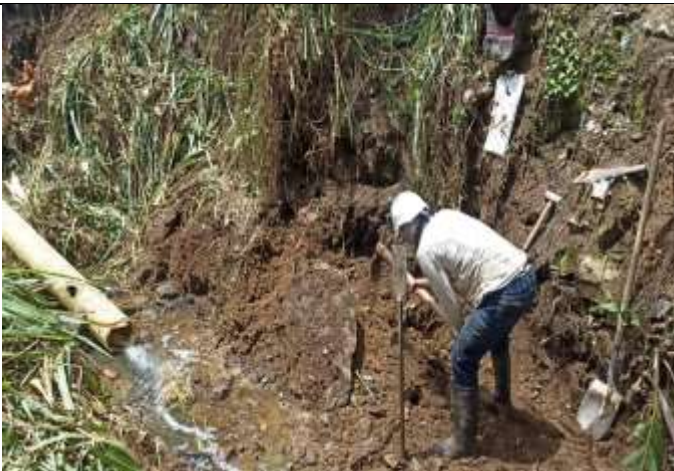
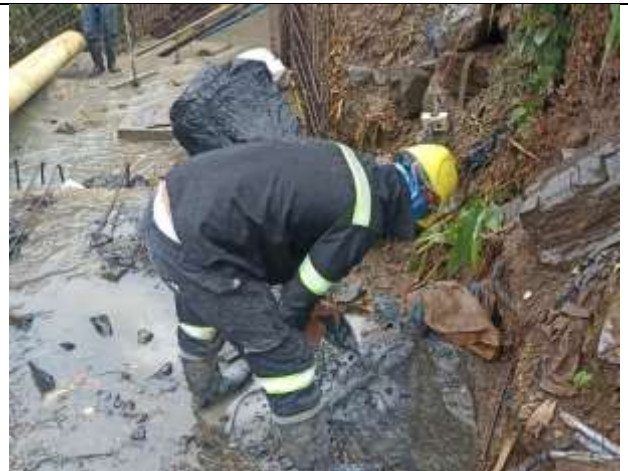
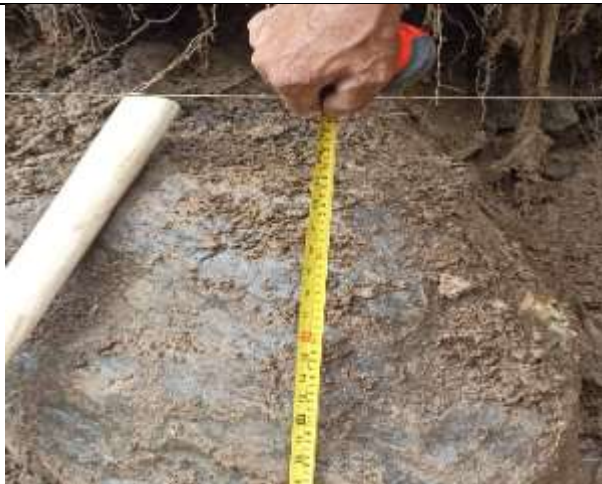
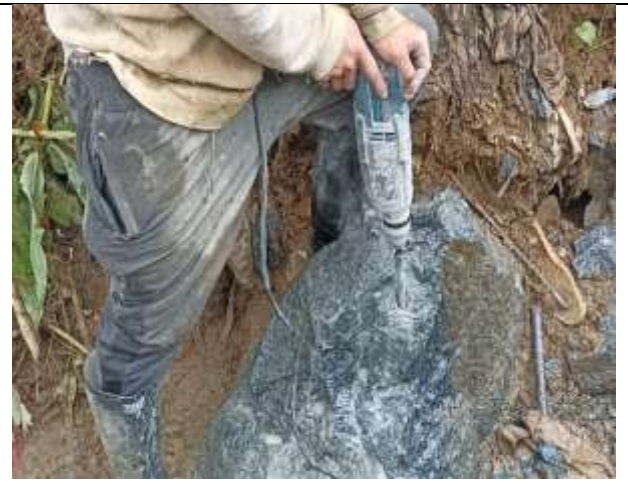
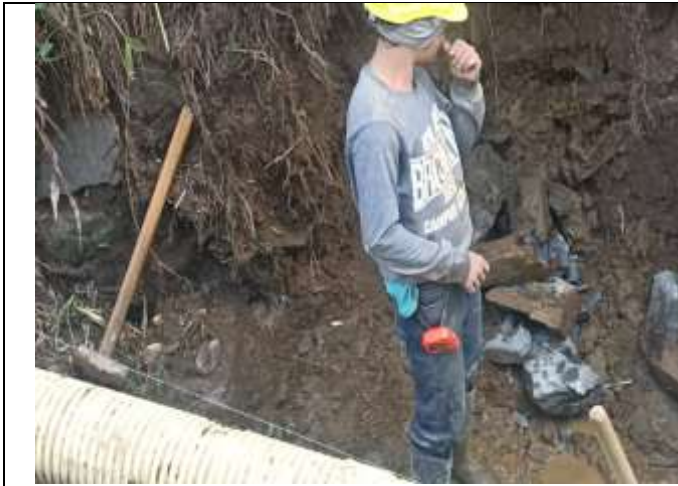
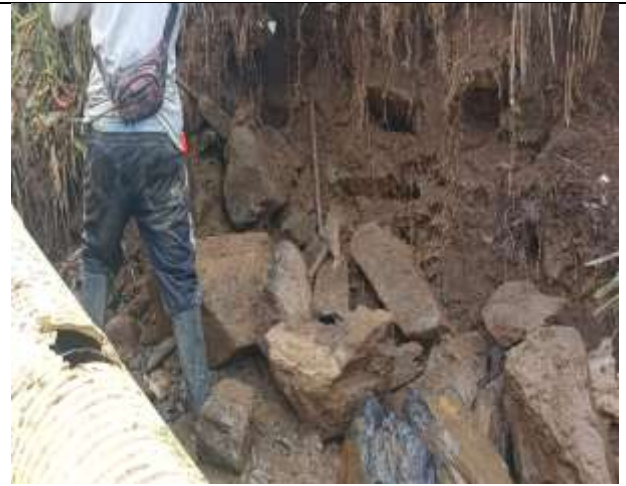
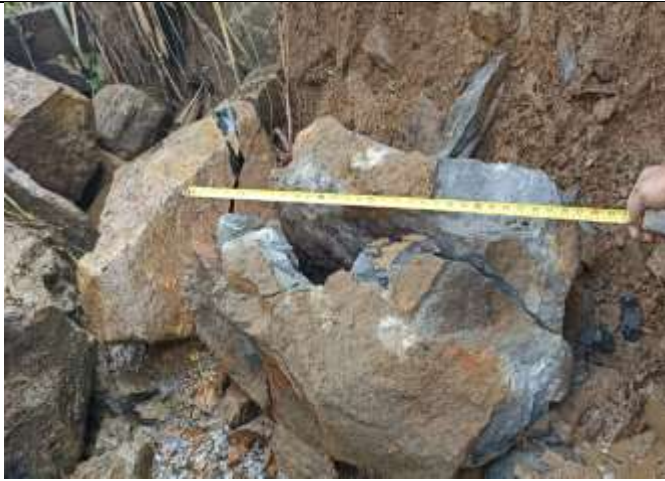
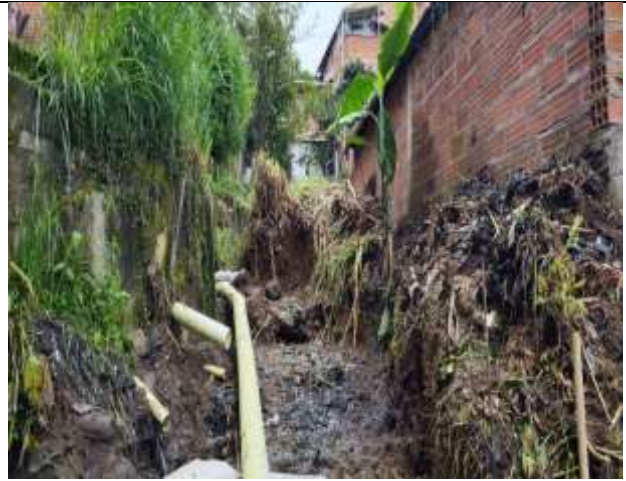
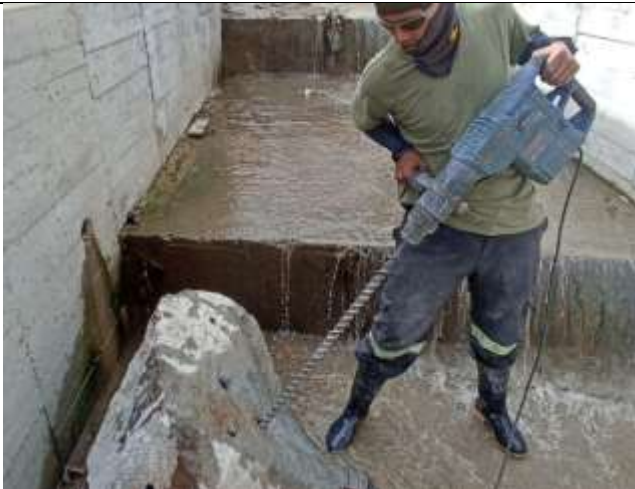
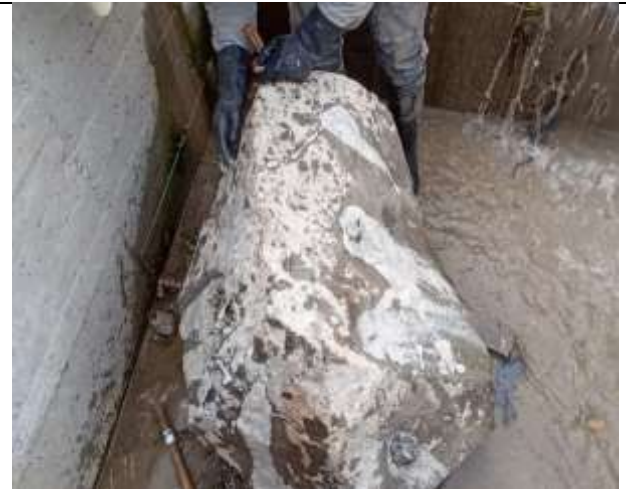
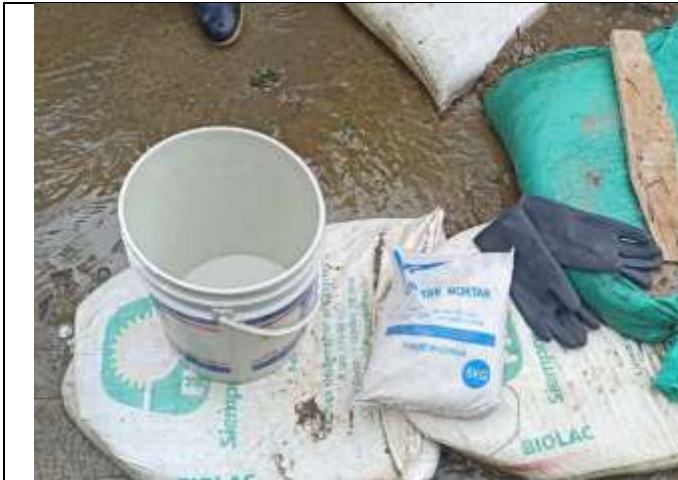
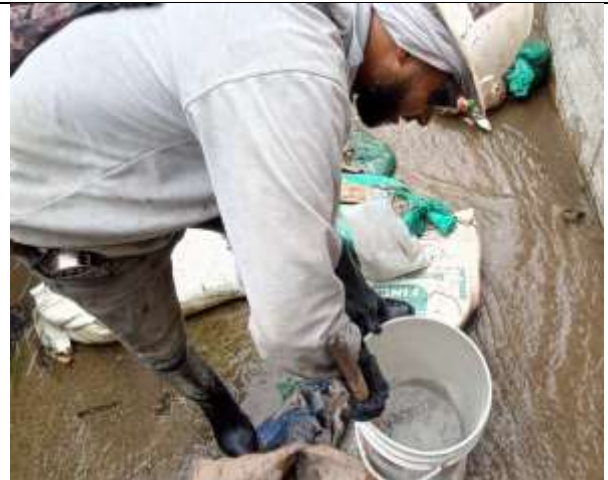
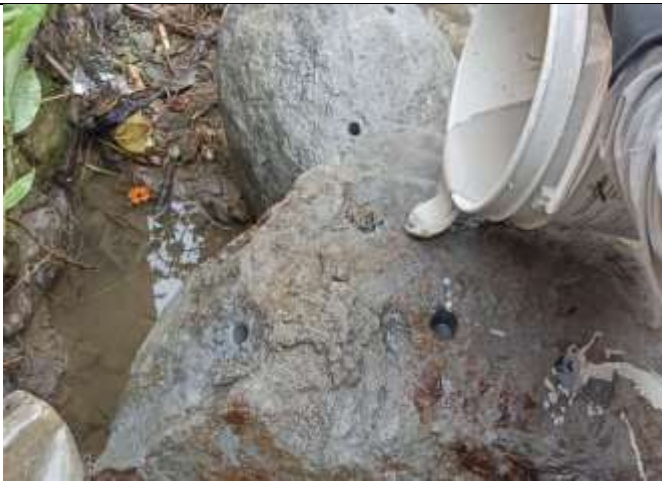
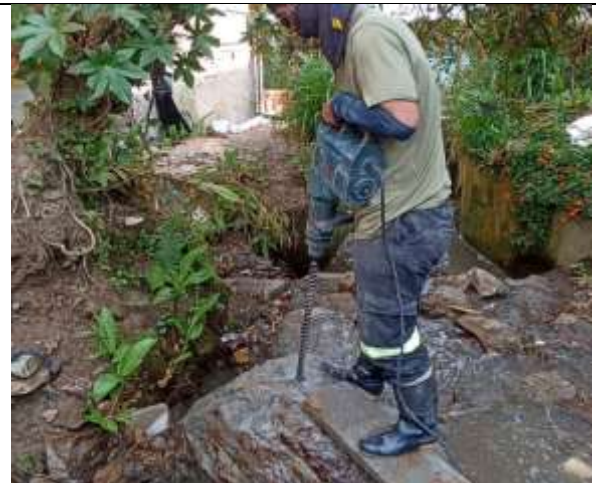
##### EXCAVACIONES EN MATERIAL COMUN Y ROCA

El contratista llevó a cabo la excavación manual para la construcción del canal de conexión con box culvert. Inicialmente, se presupuestaron 5.39 m<sup>3</sup> de excavación de material común, pero debido a la dimensión y condiciones del terreno, se ha tenido que realizar una excavación de 145.07 m<sup>3</sup> entre las carreras 18 y 19. Además, se ha excavado 38.17 metros cúbicos de roca hasta la fecha de presentación de este informe. Las excavaciones incluyeron corte, perfilación y compactación, así como el cargue y disposición de materiales sobrantes, actividades no previstas en el presupuesto inicial, lo que generó la necesidad de obras adicionales.

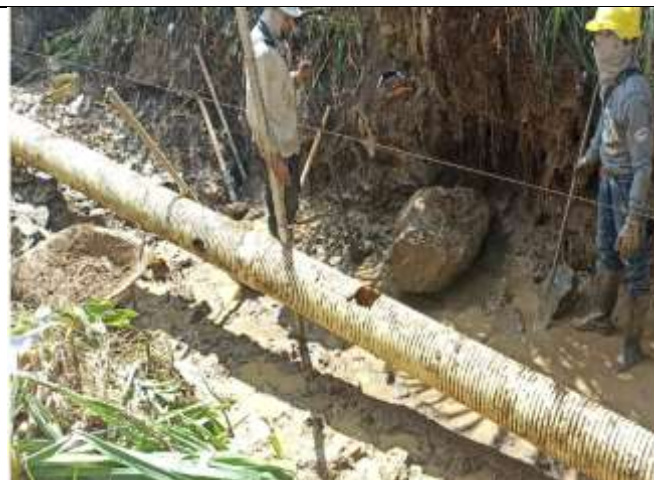
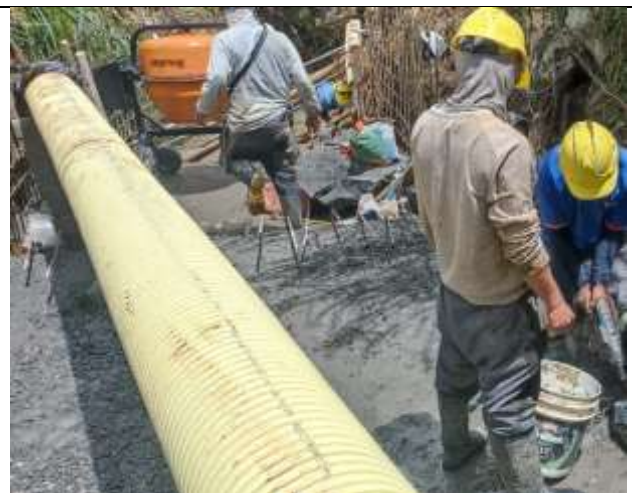
**DESVÍO Y MANEJO DE AGUAS**

Desvío y manejo de aguas: Para facilitar la construcción del canal, se instaló una tubería provisional para desviar las aguas, utilizando 69.11 metros de tubería. Esta actividad, al igual que las anteriores, no fue prevista inicialmente, lo que generó la necesidad de obras adicionales.

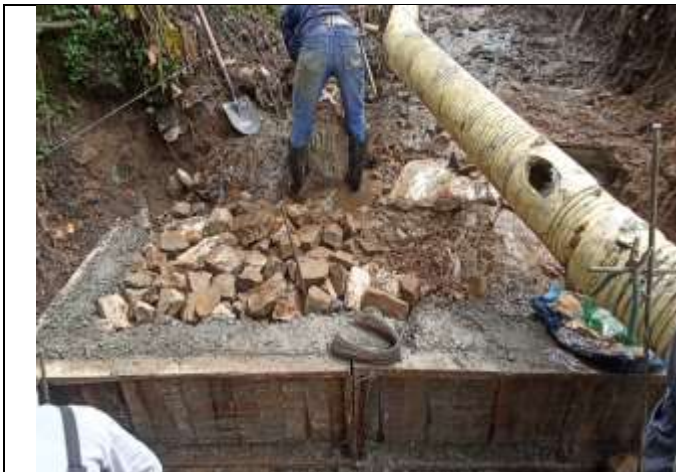
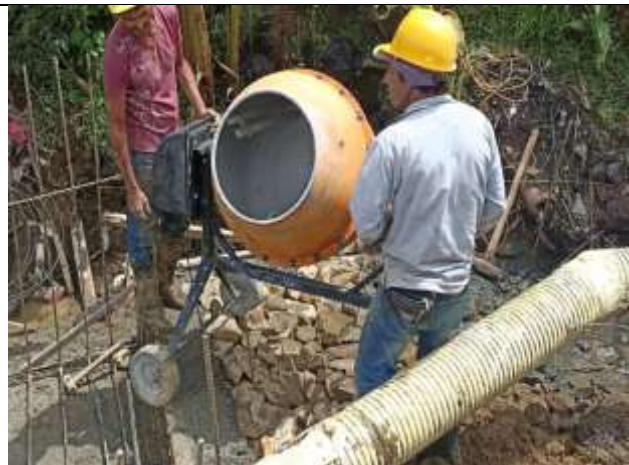
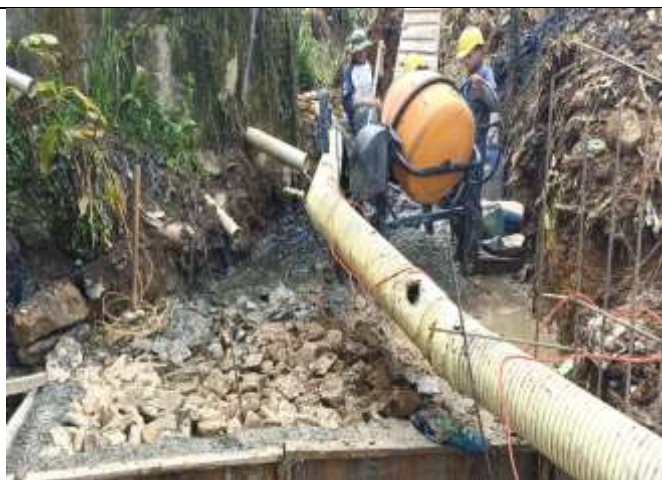
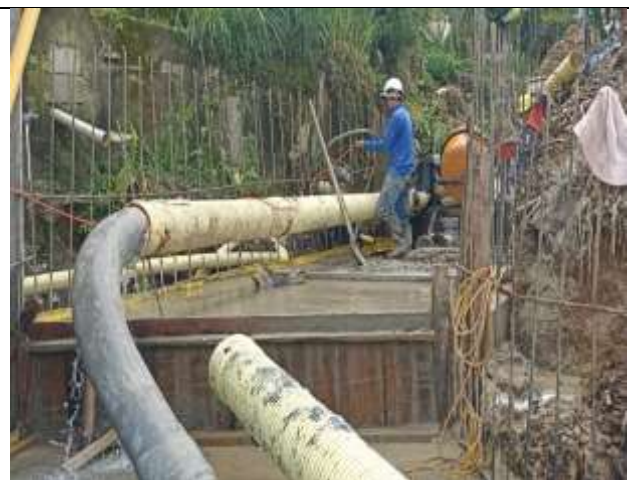
**SUMINISTRO, TRANSPORTE E INSTALACIÓN DE MATERIAL DE PRÉSTAMO DE PIEDRA**

Suministro, transporte e instalación de material de préstamo de piedra limpia: Se utilizó 17.70 m<sup>3</sup> de piedra limpia para reemplazos en la construcción del canal.

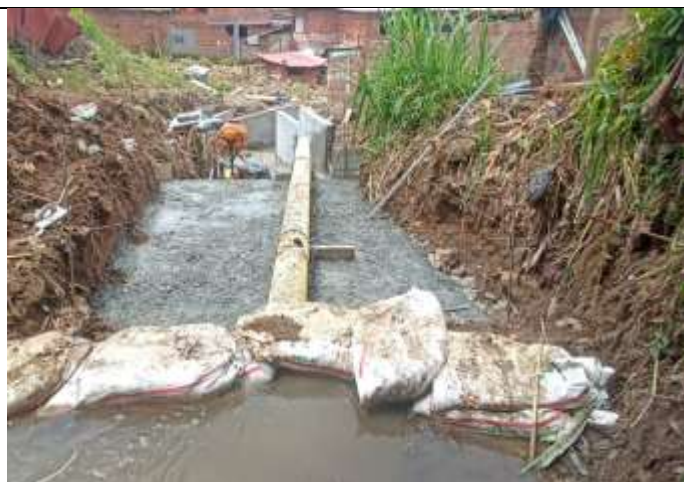
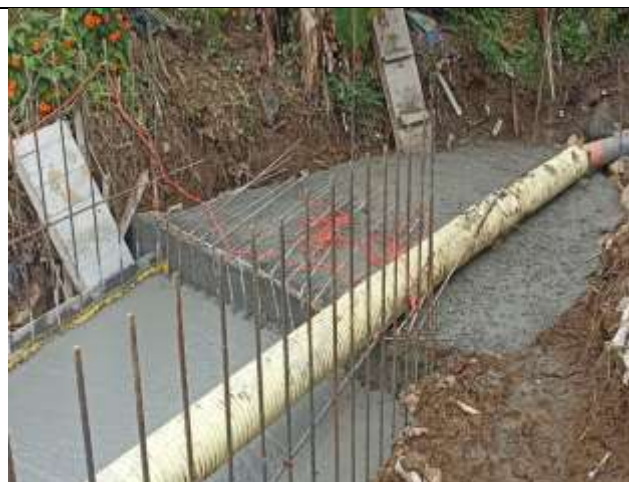
**SUMINISTRO Y COLOCACIÓN DE SOLADO DE LIMPIEZA Y NIVELADO DE FONDOS**

Suministro y colocación de solado de limpieza y nivelado de fondos: Se colocaron 212.68 m<sup>2</sup> de solado con un espesor de 7.50 cm para la construcción del canal.

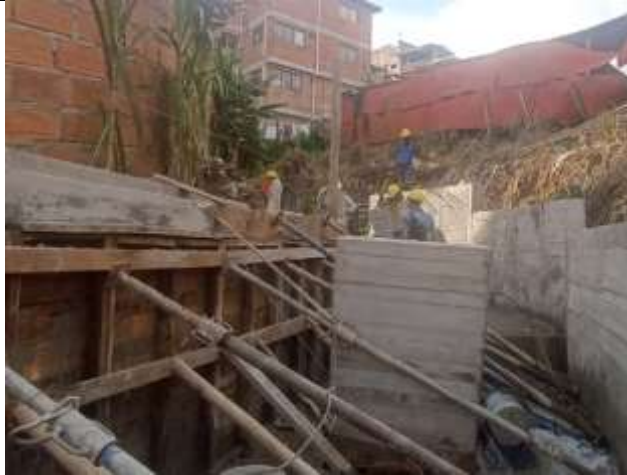
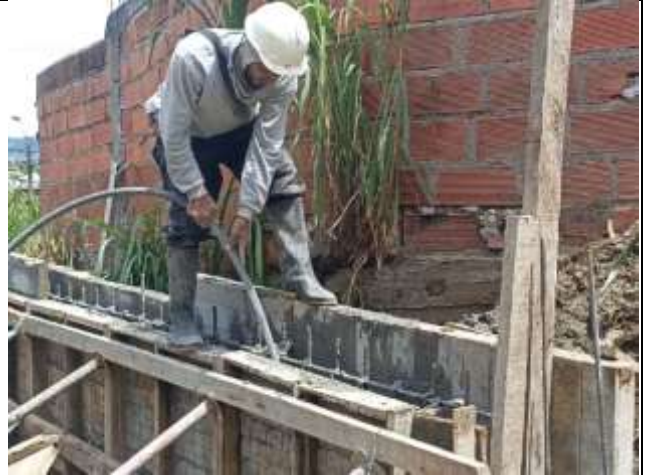
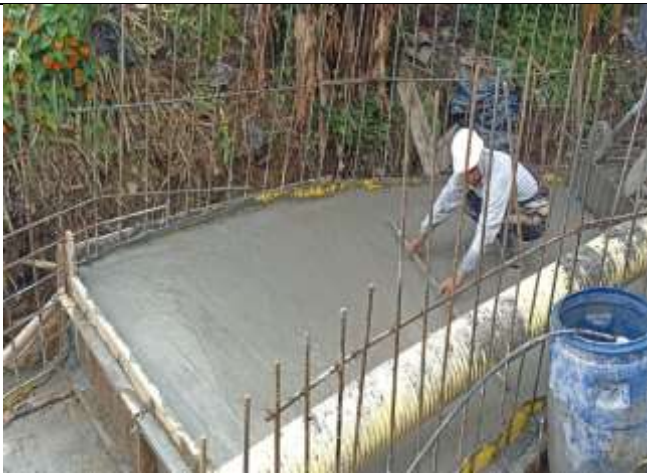
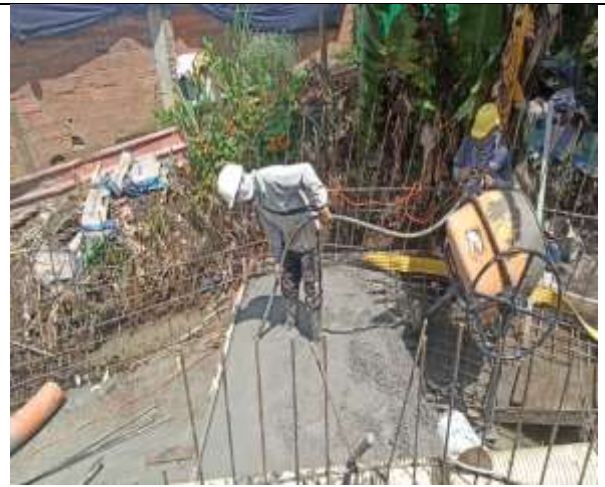
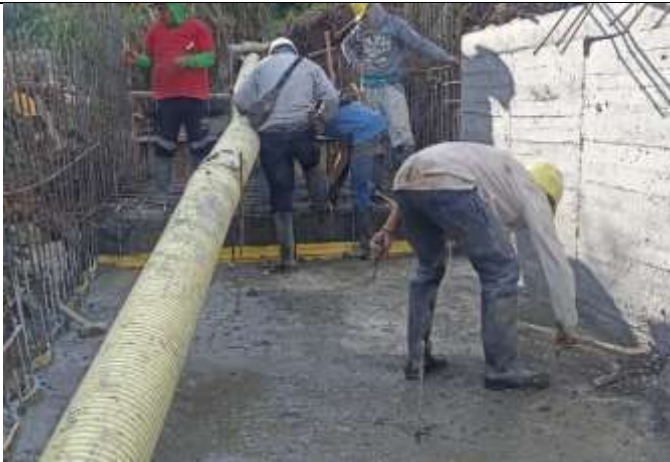
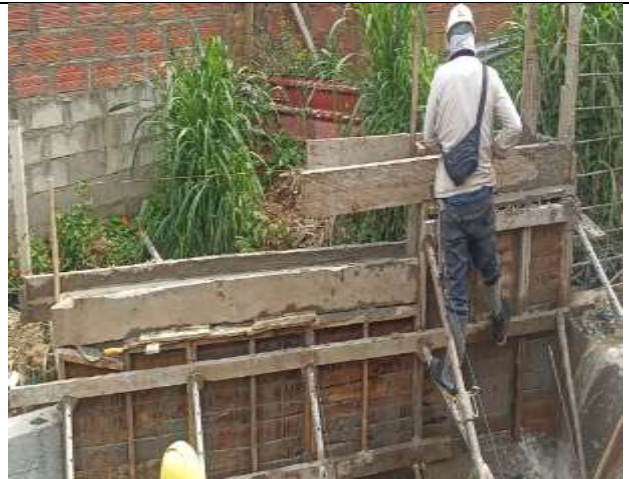
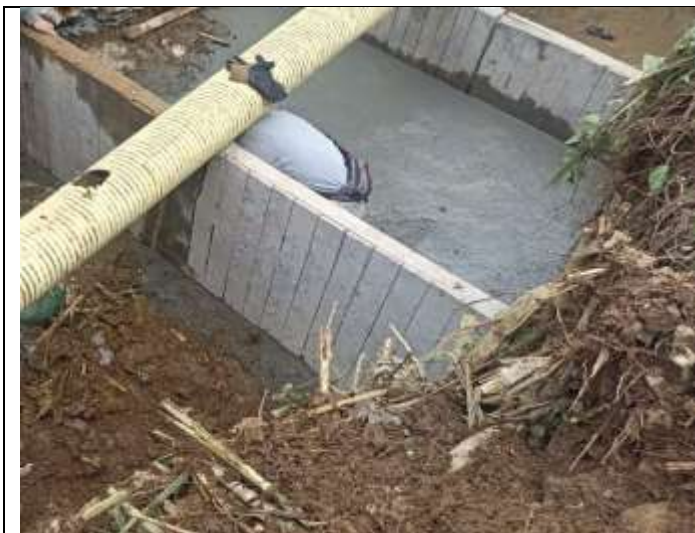
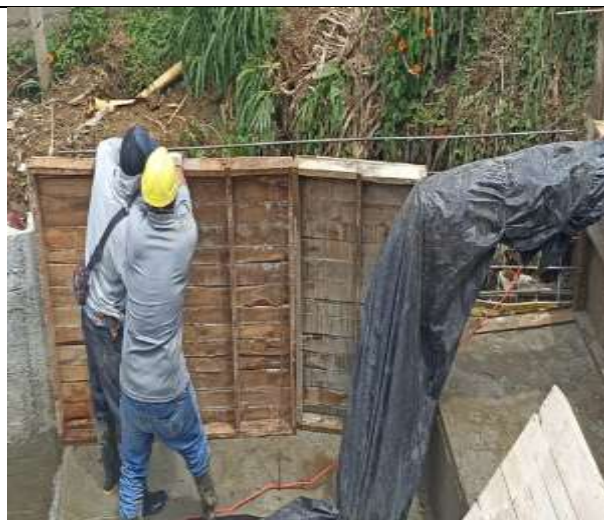
El contratista continúa con la construcción del canal en concreto de 21 MPA, con un ancho de 2.8 m, un alto de paredes de 1.5 m y un espesor de 20 cm. Esta actividad incluye el suministro, transporte y colocación del concreto, un entresuelo de 20 cm, acero de refuerzo y todos los elementos necesarios para su correcta construcción. Hasta la fecha de presentación de este informe, se han construido 172.08 metros lineales del canal.

Instalación de cinta PVC de 22 cm en juntas de construcción: Esta actividad incluye el suministro, limpieza y colocación de la cinta para su correcta construcción y funcionamiento, realizándose a la par con los vaciados siguiendo las especificaciones técnicas y los planos del diseño del canal.

**CONSTRUCCIÓN DE CANAL EN CONCRETO DE 21 MPA, con un ANCHO DE 2,8 m y un ALTO DE paredes de 1,5m, con espesor de 20 cm y INSTALACION DE CINTA PVC DE =22 CM EN JUNTAS DE CONSTRUCCION.**

Cabe resaltar que al momento de la presentación de este informe, se realizará un ajuste al diseño del canal, lo que implicará cambios presupuestales y de tiempos. Se plantea intervenir 50 metros adicionales de canalización para brindar estabilidad a la obra. Además, al verificar las obras existentes, se concluyó que el box culvert en funcionamiento no requiere intervenciones, por lo que no será necesario demoler ni modificar esta estructura. Esto permitirá que los recursos se destinen a la canalización adicional necesaria para la estabilidad del proyecto.
