**CON-001-SRNIBAGUE-2024**

**ASUNTO:** VISITA TECNICA DE OBRA EN LA OFICINA DE REGISTRO DE  
INSTRUMENTOS PUBLICOS (**ORIP**) DE LA CIUDAD DE BAGUE - TOLIMA).

**OBJETIVO:** RECONOCIMIENTO DE LAS ÁREAS QUE SERÁN OBJETO DE  
INTERVENCIÓN DURANTE LA EJECUCION DEL CONTRATO DE OBRA  
**N° 2151 de 2024** PREVISTO PARA ESTA SEDE.

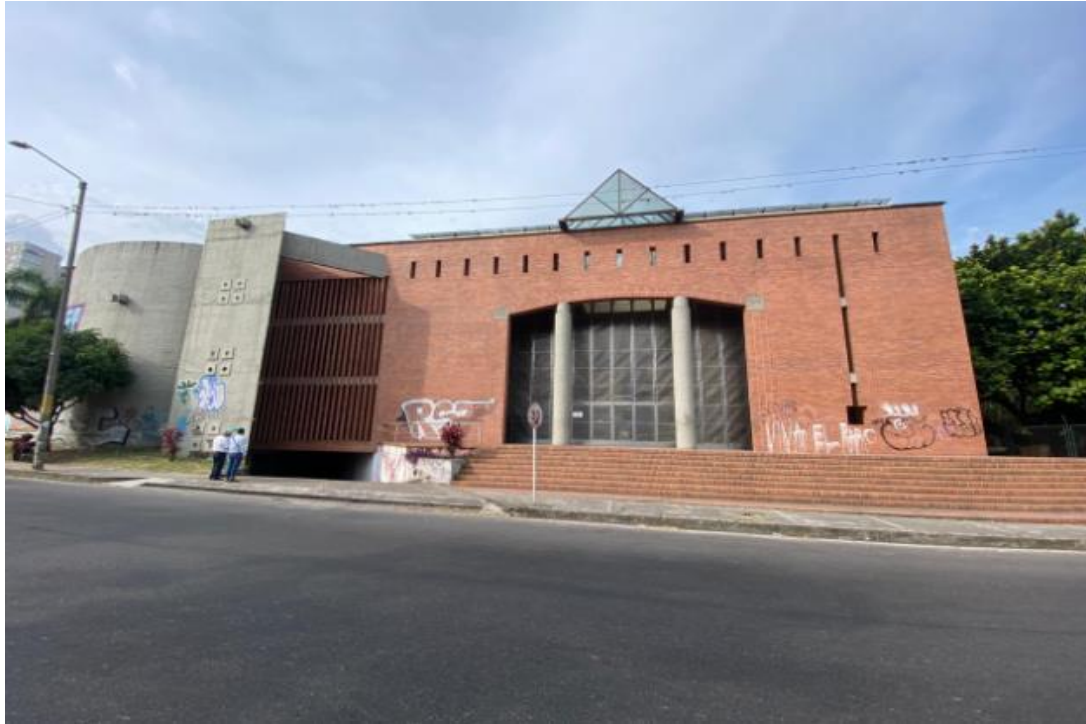
**FACHADAS**

La fachada principal de esta sede, está conformada por muros de ladrillo a la vista y concreto abujardado pintado. También tiene un sistema de láminas en acero inoxidable perforada con estructura metálica de soporte.

Realizando la inspección de esta, se determinan las siguientes observaciones:

- ✦ Lavado total de fachadas
- ✦ Revisión y tratamiento control de humedades

- ✦ Borrar grafitis
- ✦ Detallar anclajes o perforaciones existentes en ladrillo a la vista
- ✦ En circulaciones externas arreglar sectores de piso en gravilla
- ✦ Retirar sector de cerramiento en malla
- ✦ Demolición de antepecho y columnetas existentes
- ✦ Reconstruir el cerramiento en muro de ladrillo similar al sector existente, tener en cuenta elementos de confinamiento

- ♦ En este muro en la parte superior instalación de tubos y colocación de alambre de púas.

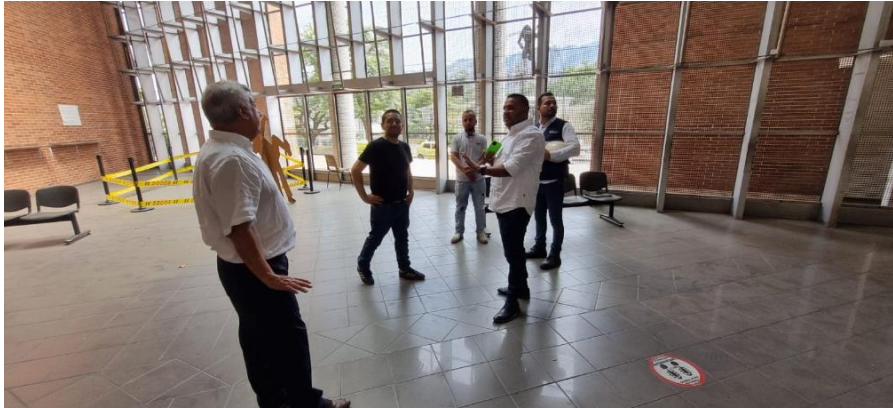
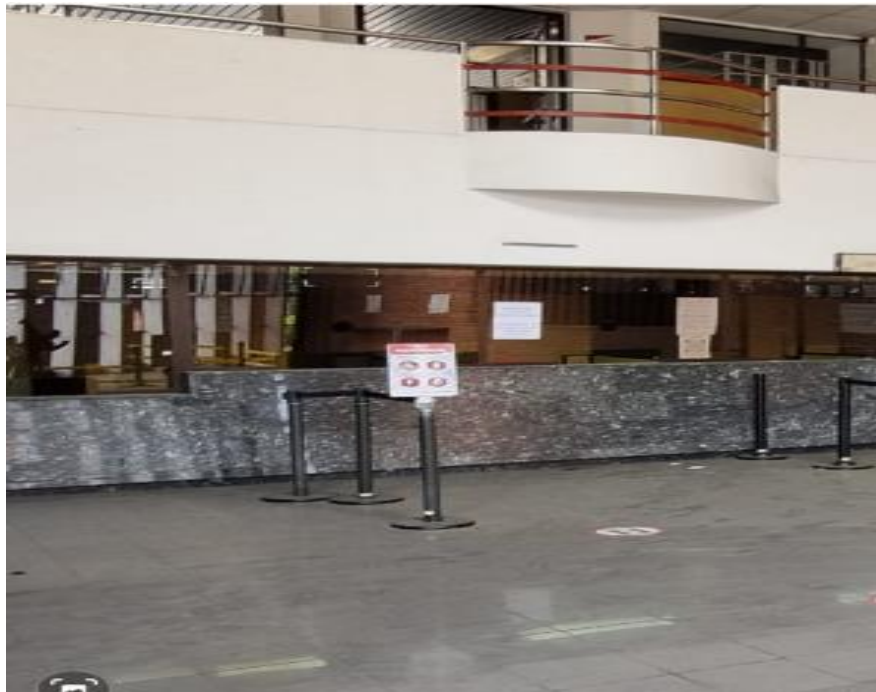
## PRIMER PISO

Este nivel de la edificación está conformado por el salón principal de ventanillas de atención al público, escaleras y rampas de acceso al sótano y nivel 2, pasillo principal que comunica a las oficinas internamente, cuarto de cómputo, patio fachada posterior, cocineta, salón de archivo y enfermería (se encuentra con seguro la puerta). Se evidencia y se toma registro fotográfico por las partes, de su estado actual y como lo entrega la entidad. . La interventoría da autorización para proceder a ejecutar las actividades y cantidades de obra contractuales.

- ✦ Desmonte de cielorraso e instalación del nuevo cielorraso incluidos todos los trabajos previos como desmonte de lámparas y otros.

- ✦ Limpieza y pintura de la estructura metálica que soporta el cerramiento en lámina perforada
- ✦ Rejilla en vidrio tipo persiana. se propone que se evalúe y se cotece para solucionar el ingreso de aguas lluvias en estos sectores.

- ✦ Desmonte de lámparas. revisar si se requiere el desmonte de lámparas en sector salón de usuarios, ante la nueva modulación del cielorraso que se instalará

- ✦ En baños, cambiar sanitarios por ahorradores
- ✦ Dar mantenimiento a la puerta metálica en sector salón de usuarios, revisar tema de dilataciones en mortero que delimita el marco.

- ✦ Resanes pañetes bajo placa en baños
- ✦ En sector del acceso principal, estudiar tratamiento del refuerzo expuesto en muro abujardado
- ✦ En sector cocina se debe reformar, creando un cuarto pequeño de aseo con su poceta y el restante será un depósito. Se crearán las puertas que se requieran.( Definir Si se puede Definir el muro)

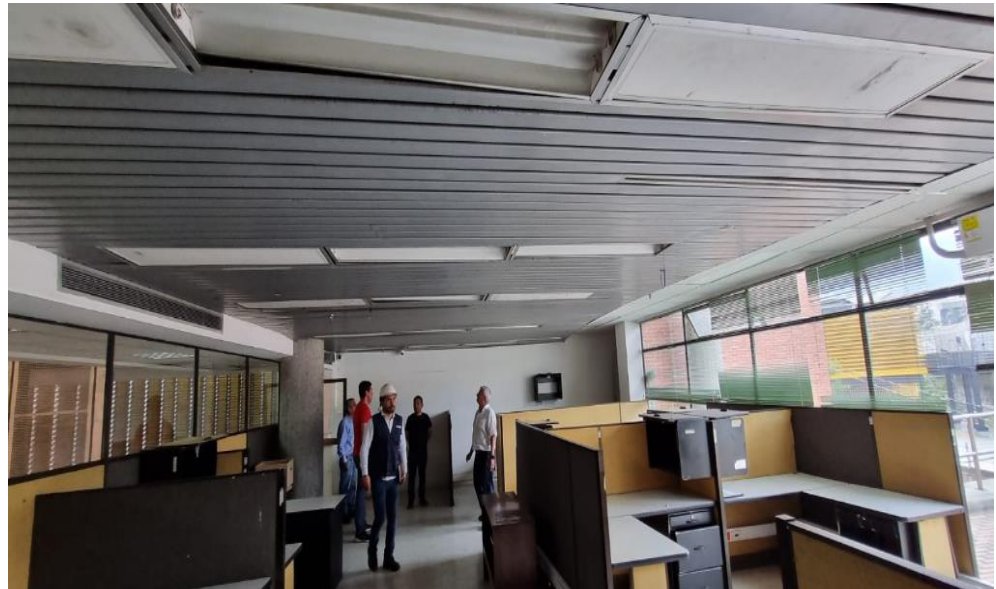
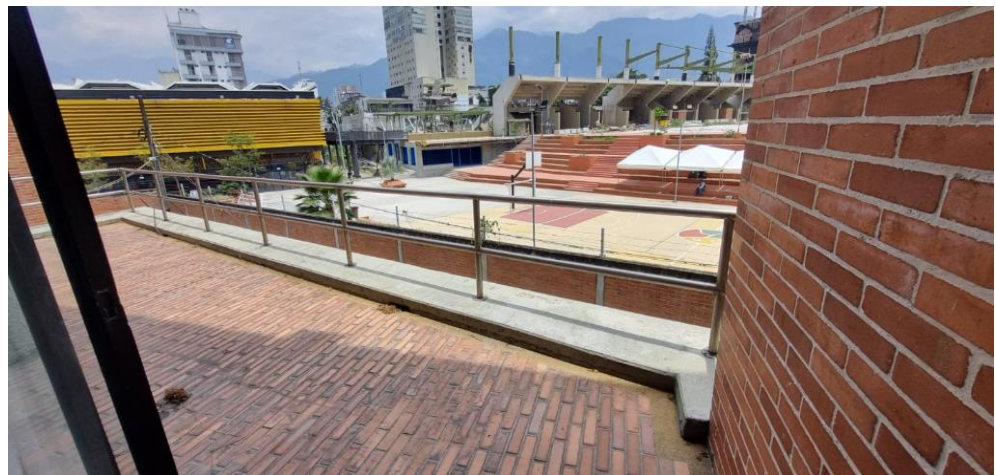
## SEGUNDO PISO

Este nivel de la edificación está conformado por escaleras y rampas de acceso al nivel 1 y 3, pasillo principal que comunica a las oficinas, cocineta, cuarto de archivo (se encuentra con seguro la puerta). Se evidencia y se toma registro fotográfico por las partes, de su estado actual y como lo entrega la entidad. La interventoría da autorización para proceder a ejecutar las actividades y cantidades de obra contractuales.

- ♦ Desmonte de cielorraso e instalación del nuevo cielorraso incluidos todos los trabajos previos como desmonte de lámparas y otros

- ♦ Limpieza y pintura de la estructura metálica que soporta el cerramiento en lámina perforada
- ♦ En oficina de registrado realizar mantenimiento a puertas y revisar afectaciones por humedad.
- ♦ Estudia y proponer tratamiento para asegurar la impermeabilización de las diferentes terrazas en este sector.
- ♦ En sector cocina, arreglar poyo existen del mueble, cambiar pisos y enchape muros
- ♦ En cocina, instalar en dos espacios de ventana, un lámina perforada similar a la existente en el sector.

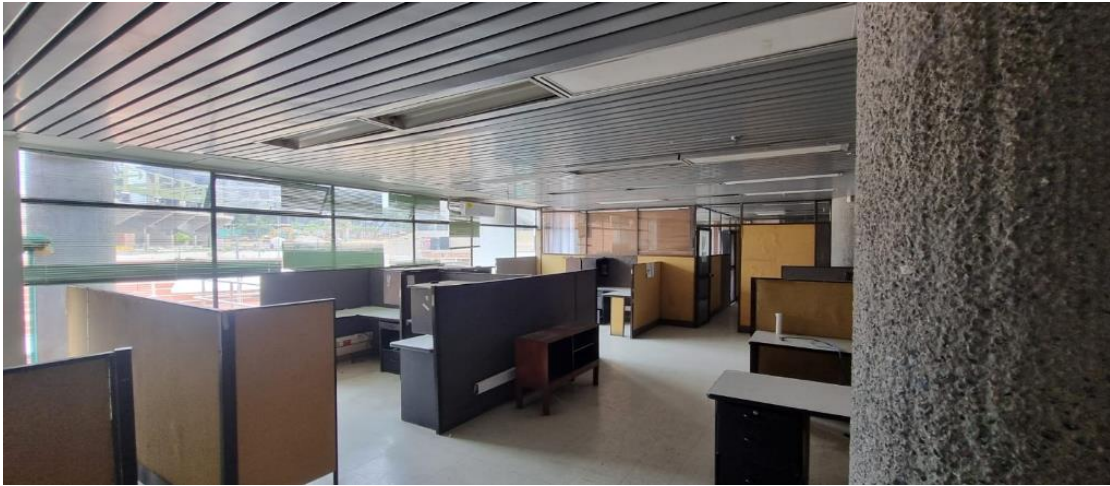
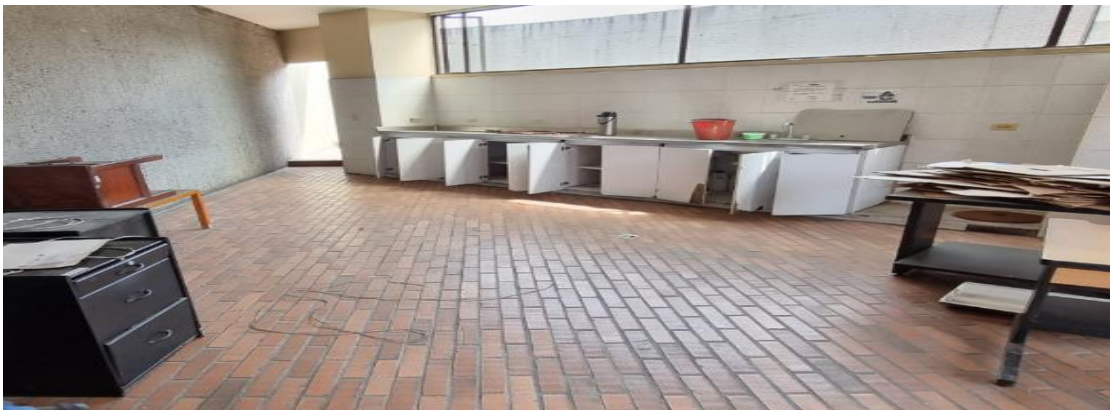
**TERCER PISO**

Este nivel de la edificación está conformado por escaleras y rampas de acceso al nivel 2, escalera tipo Gato para acceso a cubierta, pasillo principal que comunica a las oficinas, cocina. Se evidencia y se toma registro fotográfico por las partes, de su estado actual y como lo entrega la entidad. La interventoría da autorización para proceder a ejecutar las actividades y cantidades de obra contractuales.

- ♦ Desmante de cielorraso e instalación del nuevo cielorraso incluidos todos los trabajos previos como desmante de lámparas y otros.

- ♦ Ampliar dos ventanas existentes en este nivel, por lo que se debe definir tamaño y elementos no estructurales a construir para su confinamiento.
- ♦ Desmante de drywall existente

- ♦ En baños revisar desagües y cambiar los aparatos sanitarios de dirección administrativa.
- ♦ Pulida de pisos

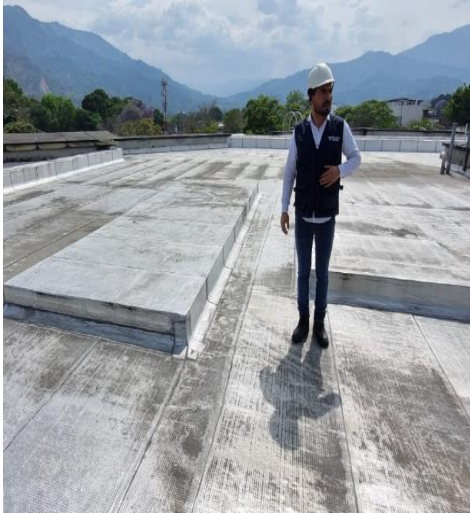
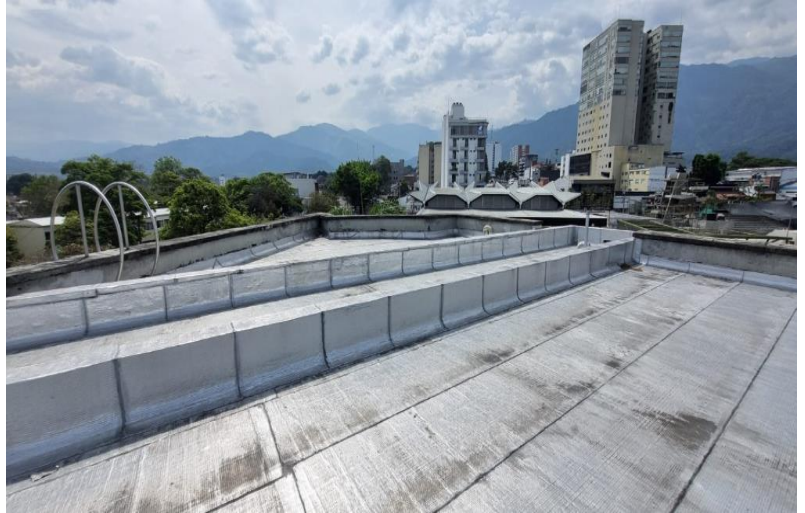
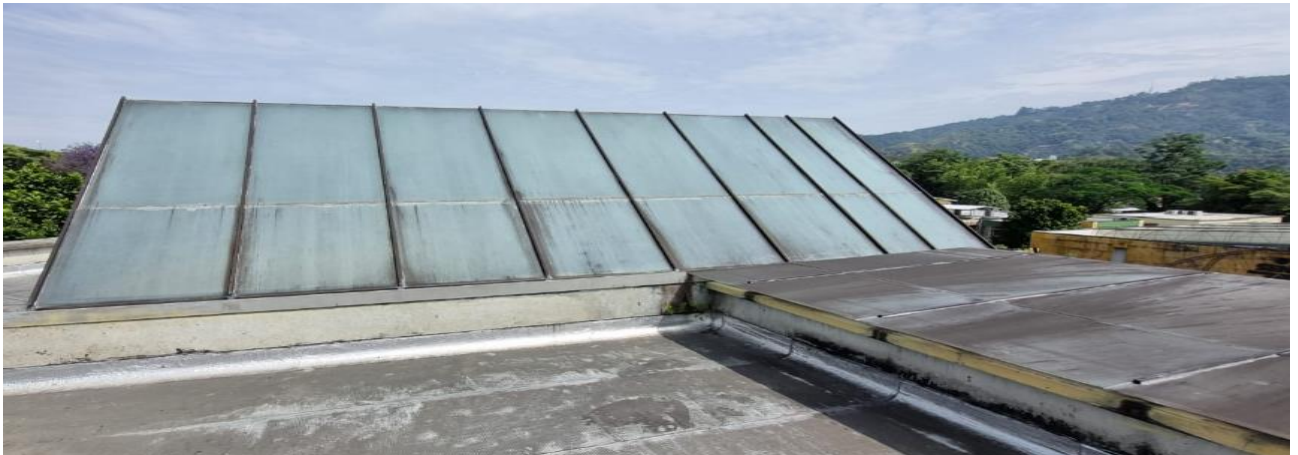
## CUBIERTA

En la cubierta al verificar entre las partes se puede evidenciar rastros de empozamiento de agua en la placa, manto asfáltico afectado por la intemperie, Domo presenta vidrios con pegues defectuosos, alfajías perimetrales se encuentran con dilataciones y fisuras, entre otros.

- ♦ Suministro e instalación del manto en toda el área de cubiertas incluidos borde de muros

- ♦ Limpieza del domo existente en vidrio, revisar estructura de soporte y empalmes de vidrios
- ♦ Tratamiento de pañetes y dilataciones en antepechos para asegurar la impermeabilización
- ♦ Suministro e Instalación de anclajes.
- ♦ Para garantizar el correcto funcionamiento de la impermeabilización de la cubierta, se recomienda el desmonte total y retiro del existente, antes de proceder a la instalación del nuevo manto.

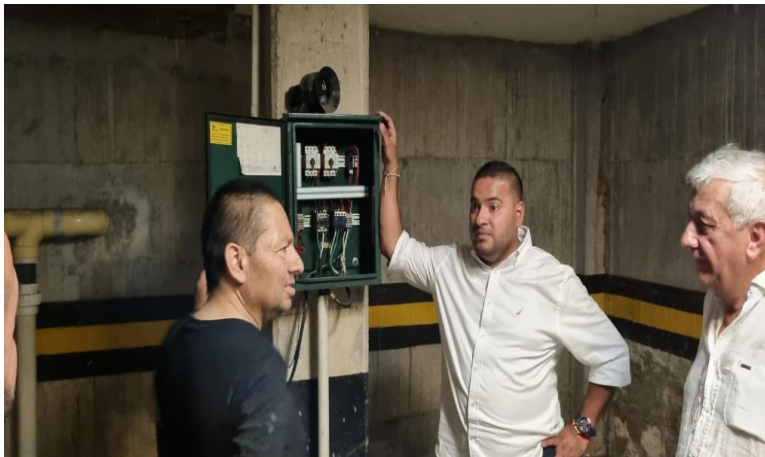
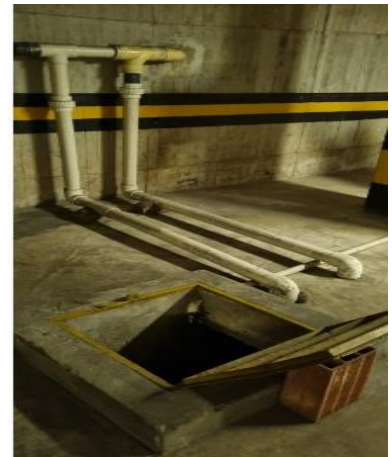
## SOTANO PARQUEADERO

Con base al recorrido realizado por las partes, se hizo una evaluación de las actividades de obra contractuales y aquellas que no estaban programadas pero que son indispensables para avanzar en las ya contractuales.

- ♦ Revisión y tratamiento control de humedades

- ♦ Revisar el estado de las bombas con un especialista, y si es el caso proponer el cambio de las mismas.
- ♦ En el sector de la planta eléctrica de emergencia, revisar placa de cubierta y filtraciones para corregir. Prioridad cambiar el sistema de iluminación de este espacio.
- ♦ En el acceso vehicular, hacer mantenimiento del portón
- ♦ Demoler sector de losa de piso y construir nueva losa en la vía de acceso al sótano, sector externo (3.40m x 4.80m)
- ♦ Demolición de Placa existente en el cuarto de la planta eléctrica.

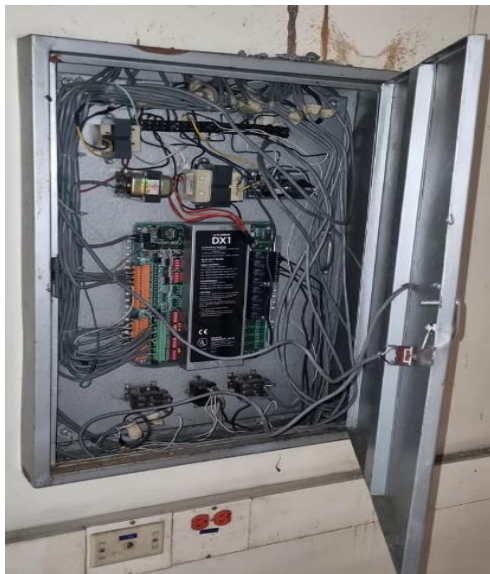
## AREA ELECTRICA

- ♦ Se evidencia que sistema de cableado de la iluminación es demasiado obsoleto y no garantiza las condiciones mínimas de seguridad y normatividad actual.

- ♦ Al momento de instalar o reemplazar las luminarias existentes no se podría garantizar los niveles óptimos de iluminación y adicionalmente su correcto funcionamiento, ya que las lámparas existentes son totalmente diferentes a las contratadas contractualmente y que se encuentran en el presupuesto.

- ♦ Se realizó unas pruebas a las lámparas que se encuentran en el área de ventanillas de atención al público y se evidencio solo están funcionando dos lámparas. El asesor eléctrico del contratista recomienda realizar el cambio de dichas lámparas teniendo en cuenta que por la antigüedad no se consiguen los repuestos. Se propone cambiarlas por un sistema de iluminación moderno y óptico y que no genere tanto consumo de energía.

- ♦ Actualmente no se cuenta con los planos del nuevo mobiliario de las oficinas lo que impide garantizar que la distribución con las nuevas lámparas garantice el Confort visual y una adecuada visibilidad para llevar a cabo el trabajo diario de los funcionarios. Se debe realizar un informe o un estudio de iluminación.
