| <b>INFORME MENSUAL No.</b> <u>3</u> | <b>MES O PERIODO:</b> 01 AL 31 DE AGOSTO DE 2024 |

INFORME MENSUAL DE INTERVENTORÍA No. 3  
Periodo 01 de agosto a 31 de agosto de 2024.

CONTRATO No. 1889 DE 2024.

ADMINISTRACIÓN VIAL DE LAS CARRETERAS NACIONALES A  
CARGO DE LA DIRECCIÓN TERRITORIAL CASANARE, GRUPO  
AMV 3 LOTE 3

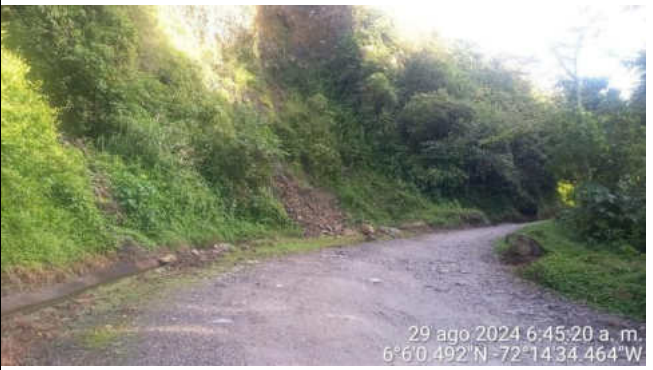
| ESTADO DE LOS SITIOS CRITICOS TRAMO 6405 | |
|---|---|
| <p><b>Foto # 1:</b> PR2+0200 Inestabilidad en el talud superior de la vía.</p> <p align="right">27/8/2024 9:35 a. m.<br/>6°5'55.483"N -72°14'46.273"W +2200.00m</p> | <p><b>Foto # 2:</b> PR13+0900. Socavación del río Casanare afectando el talud inferior de la vía.</p> <p align="right">29 ago 2024 7:46:31 a. m.<br/>6°3'56.634"N -72°8'3.252"W</p> |

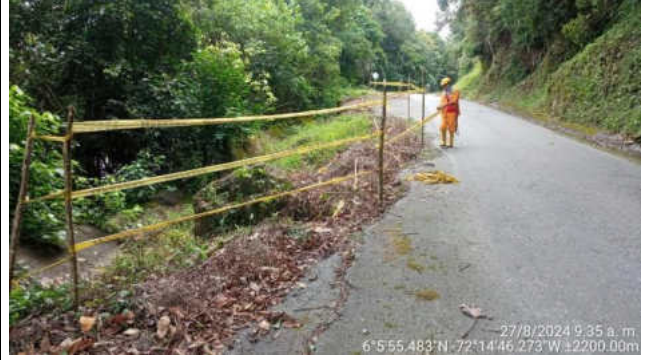
| ESTADO DE LOS SITIOS CRITICOS TRAMO 6405 | |
|---|---|
| <p><b>Foto # 3:</b> PR16+0700. Inestabilidad en el talud inferior de la vía.</p> | <p><b>Foto # 4:</b> PR16+0400. Inestabilidad en el talud inferior.</p> |

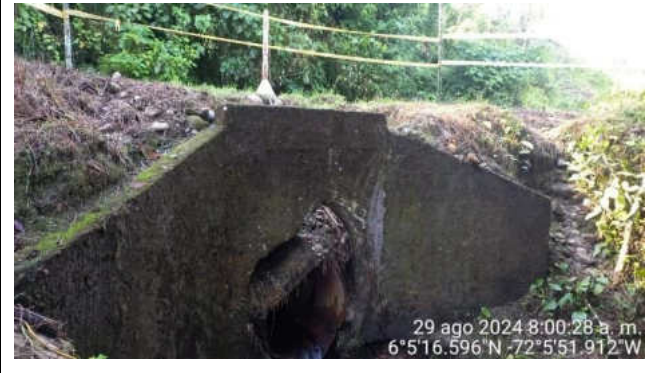
| <p><b>Foto # 5:</b> PR21+0700 Hundimiento de la banca por deterioro de tubería metálica.</p> | <p><b>Foto # 6:</b> PR21+0700. Inestabilidad en el talud superior de la vía.</p> |

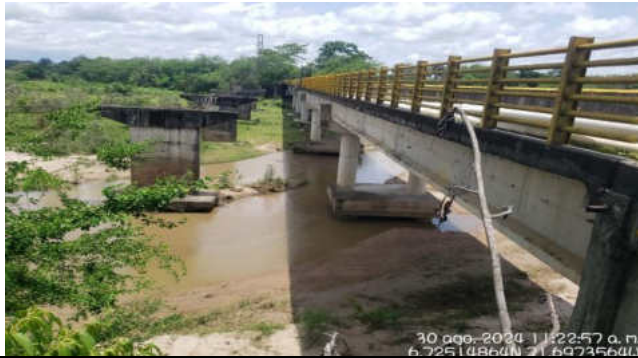
**Foto # 11:** PR90+0431. Puente Caranal. El río está recostado sobre la margen derecha, afectación en ambos taludes del terraplén de acceso.

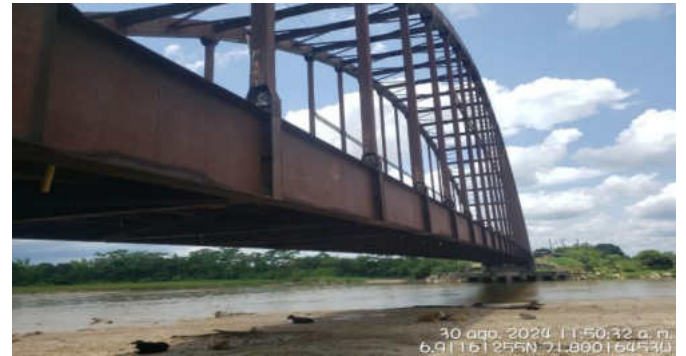
**Foto # 12:** PR117+0250. Pilotes descubiertos, sin obra de protección el estribo de salida del puente Banadias.

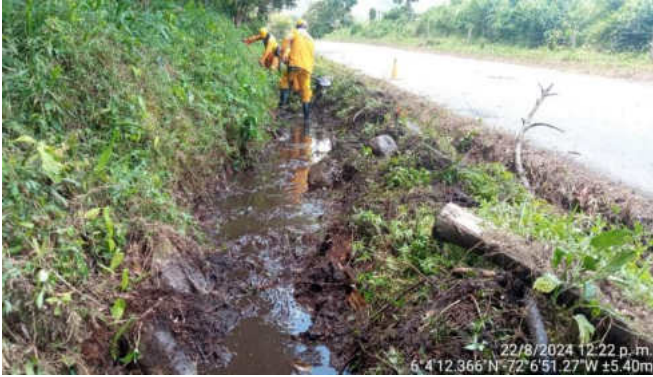
| MICROEMPRESA DE TRABAJADORES VIALES SAS – PR0+0000 AL PR32+0080. RUTA 6405 | |
|---|---|
| <p align="center"><b>Foto # 13: Limpieza de cuneta.</b></p> | <p align="center"><b>Foto # 14: Limpieza de rocería mano</b></p> |

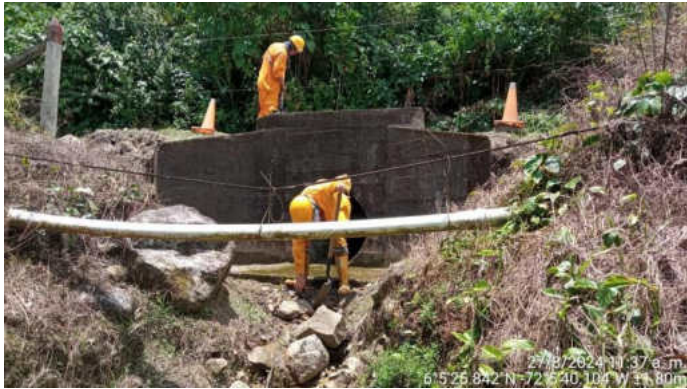
| MICROEMPRESA DE TRABAJADORES VIALES SAS – PR0+0000 AL PR32+0080. RUTA 6405 | |
|---|---|
| <p align="center"><b>Foto # 15: Limpieza de cunetas.</b></p> | <p align="center"><b>Foto # 16: Limpieza de puente.</b></p> |

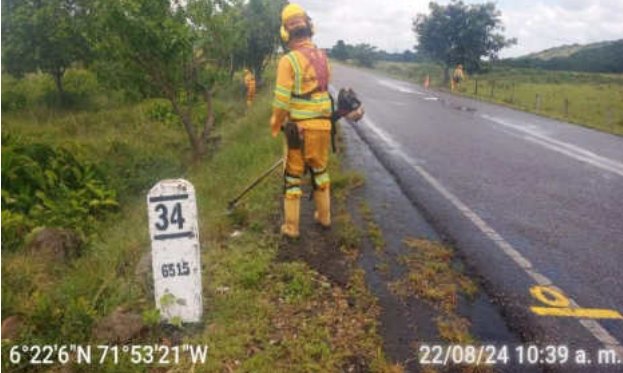
| <p align="center"><b>Foto # 17: Rocería.</b></p> | <p align="center"><b>Foto # 18: Limpieza de alcantarilla</b></p> |

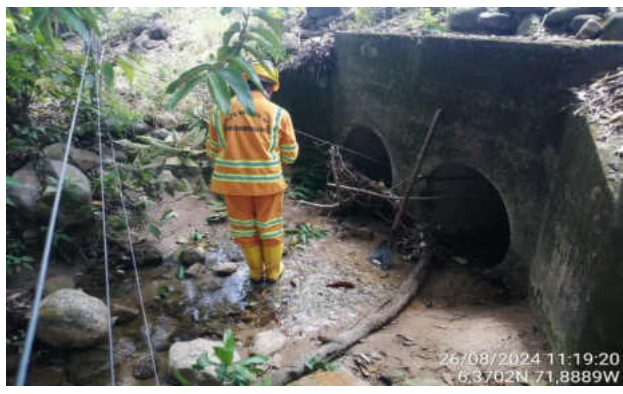
| <p align="center"><b>Foto # 19: Limpieza de alcantarilla.</b></p> | <p align="center"><b>Foto # 20: Parcheo.</b></p> |

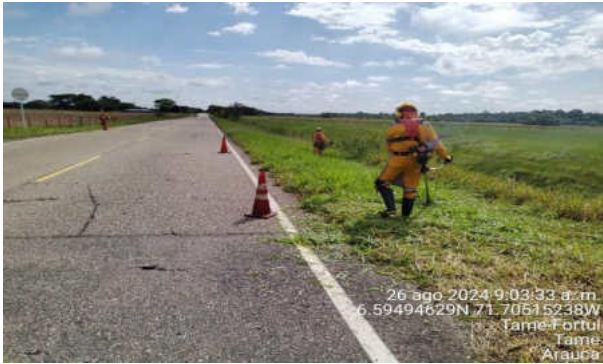
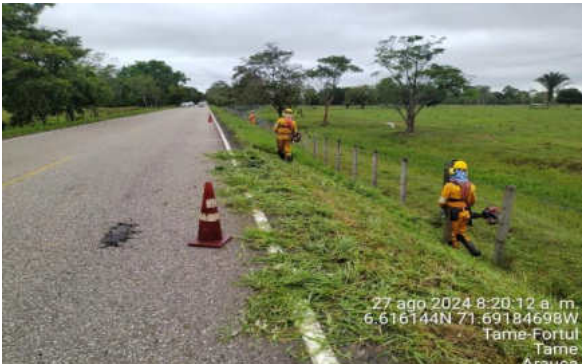
| <p align="center"><b>Foto # 21: Rocería.</b></p> | <p align="center"><b>Foto # 22: Rocería.</b></p> |

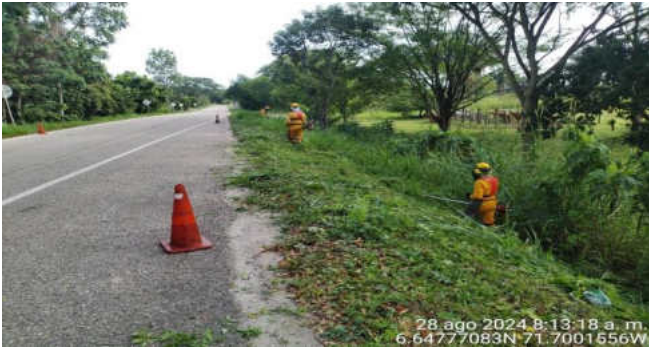
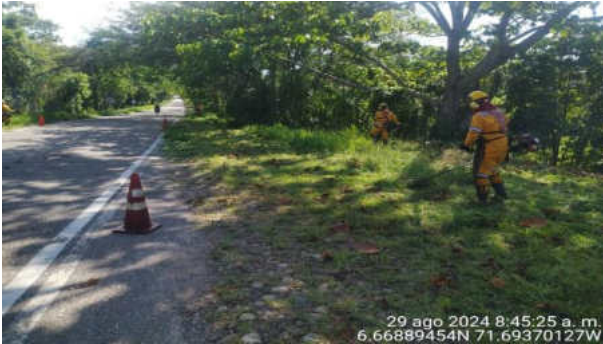
| <p align="center"><b>Foto # 23: Rocería.</b></p> | <p align="center"><b>Foto # 24: Rocería</b></p> |
