## INFORME TÉCNICO

### 1. DESCRIPCIÓN DE LA VÍA

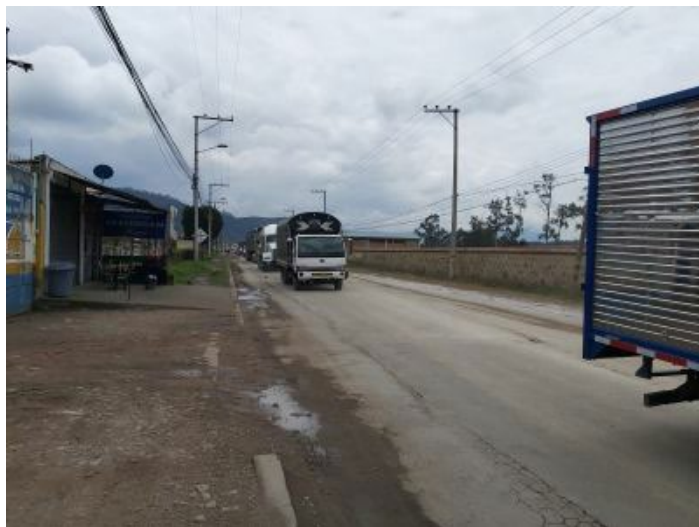
**Fotografía 1 Piel de cocodrilo en el pavimento**

En el corredor vial analizado se presentan varias patologías en el pavimento las cuales van desde piel de cocodrilo que puede evolucionar en pérdida de la carpeta asfáltica hasta ahuellamientos. En las fotografías se muestran las condiciones de la carpeta de rodadura que se encontró durante el recorrido.

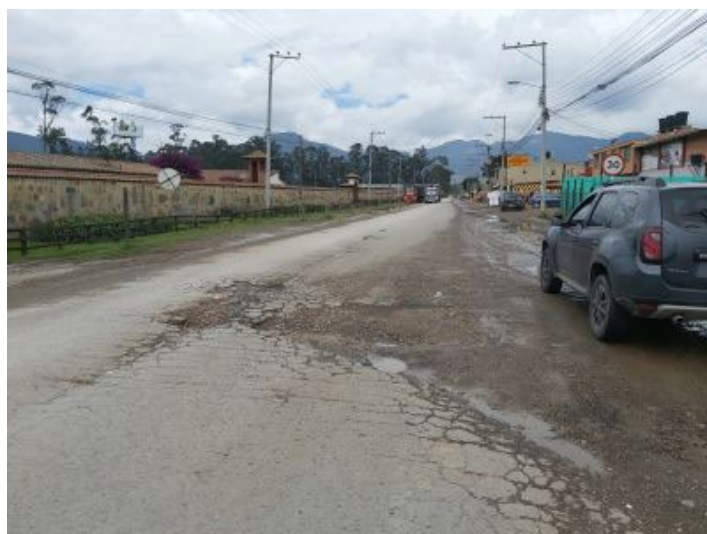
**Fotografía 2 Perdida de estructura de pavimento**

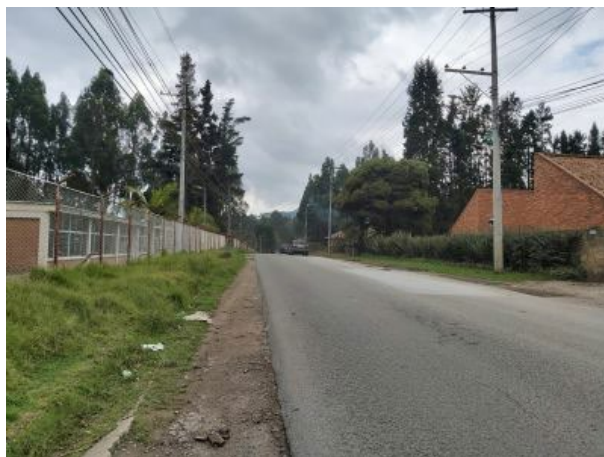
Fotografía 3 Piel de cocodrilo presentes en el pavimento

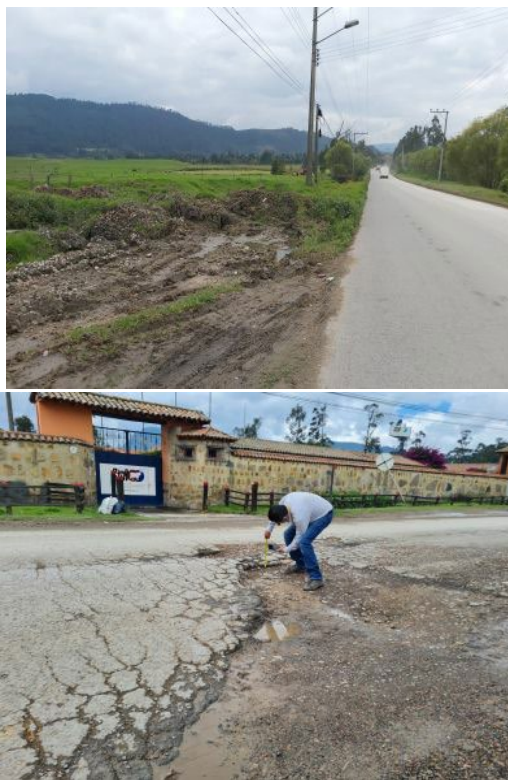
Fotografía 4 Tramo con carpeta asfáltica desgastado

La vía que del casco urbano del Sector de Paso Ancho, en el municipio de Zipaquirá, conduce a la inspección de Briceño en el municipio de Sopó tiene una longitud de aproximadamente 7,90 kilómetros, con un ancho promedio aproximado de 7,40 metros, durante el recorrido se evidenció que la vía presenta una estructura de pavimento compuesta por una carpeta asfáltica, la cual muestra un deterioro generado por las cargas repetitivas debidas al tráfico pesado que circula por este sector el cual se origina por las industrias aledañas a la vía, y una capa granular sobre la que cimenta la carpeta, la cual se ha visto afectada por las patologías evidenciadas durante el recorrido, esto principalmente por el mal manejo del agua superficial. En la Fotografía 4 se observa las condiciones encontradas en la carpeta asfáltica y la estructura de pavimento durante el recorrido.

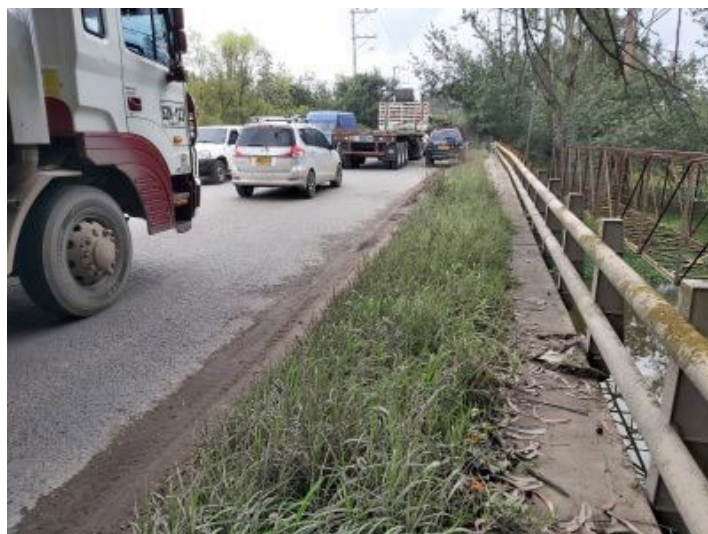
**Fotografía 5 Puente 1**

Se encontró un puente vehicular el cual está compuesto por losas de pavimento rígido y una sobre carpeta en pavimento flexible la cual muestra un desgaste por las cargas debidas al tráfico, en la Fotografía 6, Fotografía 7 y Fotografía 8 se presentan las condiciones en las cuales se encuentran dichas estructuras.

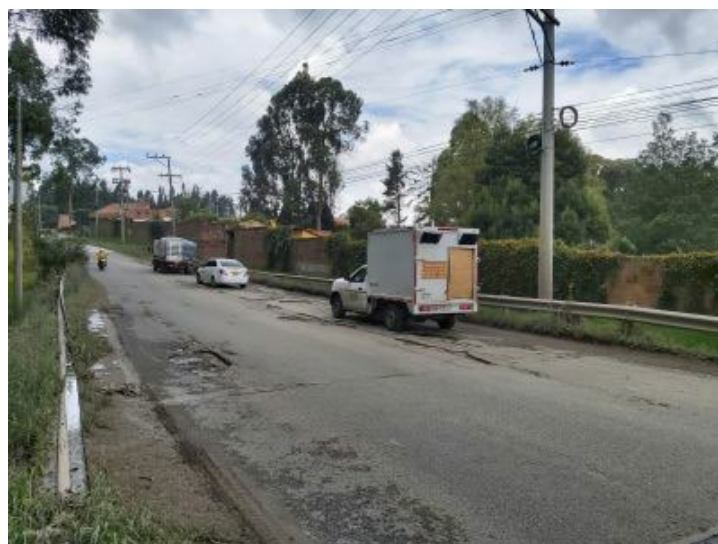
**Fotografía 6 Entrada del puente costado Briceño.**
