| <b>Numero de Informe</b> | <b>001</b> |

| <b>Numero de Contrato</b> | <b>2041 de 2023</b> |
| <b>Objeto</b> | <b>MVT 240 ELABORACIÓN DE ESTUDIO DE SUELOS, ENSAYOS Y ANALISIS TÉCNICO DE RESULTADOS PARA LA DETERMINACIÓN DE PARAMETROS FISICOS Y MECANICOS DEL SUELO EN DIFERENTES PUNTOS Y CORREDORES VIALES DE LA CIUDAD DE TUNJA, EN CUMPLIMIENTO DEL PROYECTO DE INTEGRACION Y ARTICULACION DE LOS SISTEMAS DE MOVILIDAD Y ESPACIO PUBLICO EN EL MUNICIPIO DE TUNJA-BOYACA CENTRO ORIENTE.</b> |

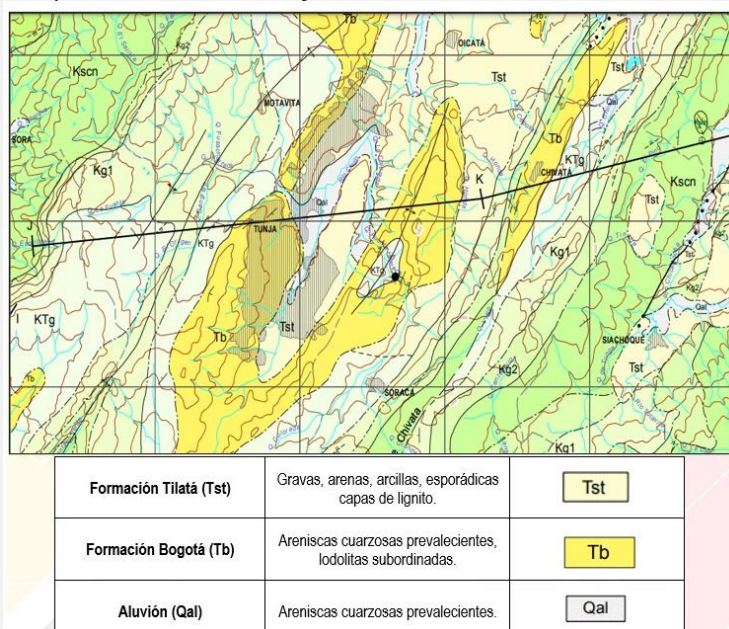
- El contratista en su informe realiza dentro de la descripción de la zona, las características y detalles geológicos y geomorfológicos establecidos por el Servicio Geológico Colombiano, mediante plancha 191 que corresponde a la zona de Tunja.

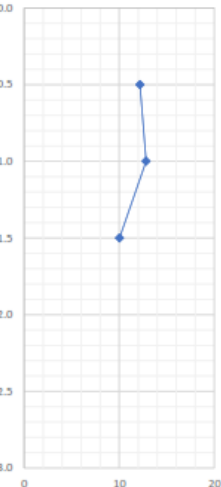
| REGISTRO DE PERFORACIÓN Y PERFIL ESTRATIGRÁFICO | | | | | | | | | | |
|---|---|---|---|---|---|---|---|---|---|---|
| 1 | | | CBR Inalterado | | 52.84% | 35.38% | 11.78% | 25 | 19 | MATERIAL ANTROPOGÉNICO |
| | CBR7-M1 (MA) | 0.2 - 0.5 | | | | | | | | finos y arena color pardo oscuro con raíces |
| | CBR7-M2 (MA) | 0.5 - 1.0 | | | | | | | | finos con arena color pardo claro con raíces |
| | CBR7-M3 (MA) | 1.0 - 1.5 | | | | | | | | finos con grava color pardo oscuro |
| 2 | CBR 7 | | 20.13 | 5.21 | | | | | | |

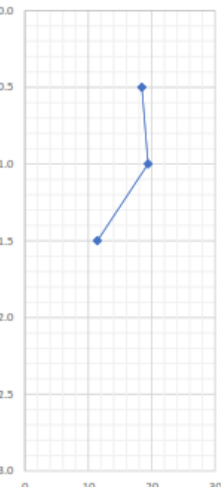
| Fecha informe: <u>dic-23</u><br>Sondeo No.: <u>CBR 8</u><br>Equipo: <u>EQUIPO DE EXPLORACION MANUAL</u> | | | |

| REGISTRO DE PERFORACIÓN Y PERFIL ESTRATIGRÁFICO | | | | | | | | | | |
|---|---|---|---|---|---|---|---|---|---|---|
| 1 | | | CBR Inalterado | | 53.53% | 46.00% | 0.47% | 32 | 19 | MATERIAL ANTROPOGÉNICO |
| | CBR8-M1 (MA) | 0.3 - 0.5 | | | | | | | | finos y arena color amarillo quemado |
| | CBR8-M2 (MA) | 0.5 - 1.0 | | | | | | | | finos y arena color amarillo quemado con manchas amarillo opaco |
| | CBR8-M3 (MA) | 1.0 - 1.5 | | | | | | | | arena con finos color pardo |
| 2 | CBR 8 | | 36.29 | 24.56 | | | | | | |
