CONSTRUCCIÓN, PAVIMENTACIÓN Y OBRAS DE  
PROTECCIÓN DEL DIQUE VIA SECTOR BELLO  
HORIZONTE MUNICIPIO DE ARAUCA, DEPARTAMENTO  
DE ARAUCA

## **ESTUDIO GEOLÓGICO Y GEOTÉCNICO**

**MUNICIPIO DE ARAUCA  
DEPARTAMENTO DE ARAUCA  
MAYO DE 2024**

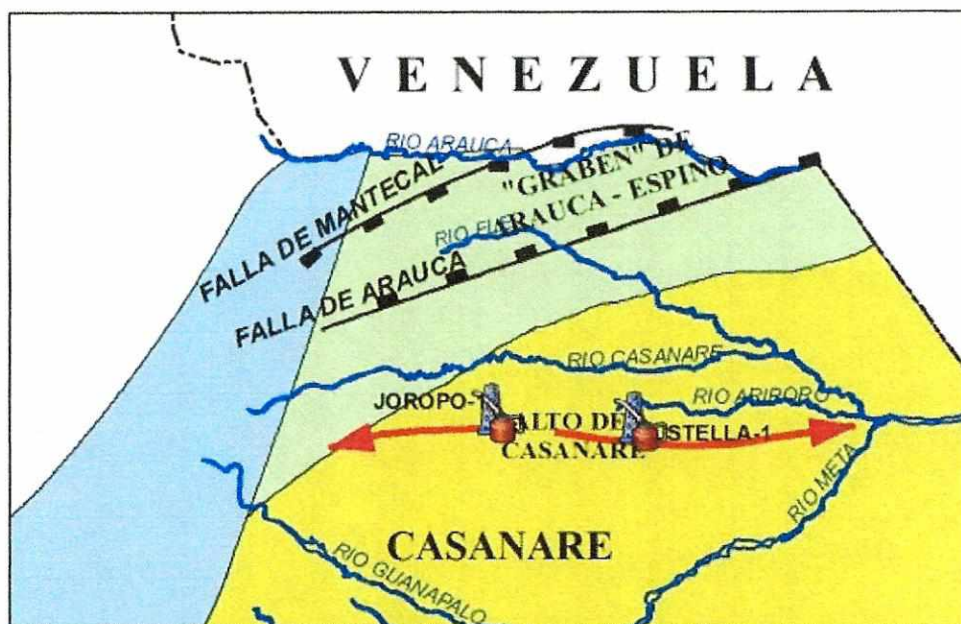
Mapa de fallas regionales del Paleozoico. Memoria técnica cartografía geológica escala 1:100.000 de las planchas 124, 125, 126, 126bis, 139, 140, 155, 156, 157, 175 y 176 cubriendo un área de 21.756 km<sup>2</sup> en los departamentos de Casanare y Arauca –Colombia.

Esta provincia se caracteriza por la presencia del Graben de Arauca-Espino; estructura de dirección NE-SW, delimitada al norte por la zona de Falla de Mantecal-La Yuca (Figura 33 y Figura 34) y al sur por la zona de falla de Achagua.

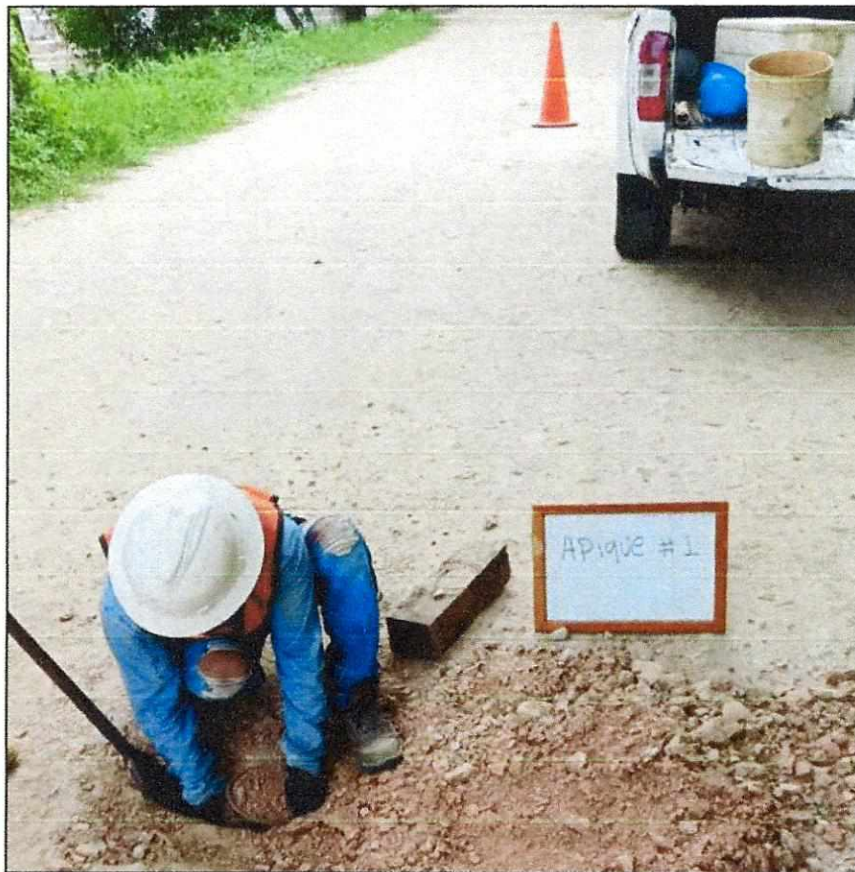
El terreno en general está compuesto por un relleno antrópico de 20 cm. (en promedio) el cual se encuentra entremezclado con suelo fino de la subrasante. La subrasante natural está compuesta principalmente por arcillas de baja plasticidad con un porcentaje de finos mayor al 85% y sin gravas.

Se observa que la composición de la subrasante es muy uniforme hasta el final del apique

Las muestras para el CBR se tomaron en suelo natural con el fin de conocer la capacidad de soporte y realizar posteriormente el diseño de pavimento. En ninguno de los apiques se encontró agua freática.

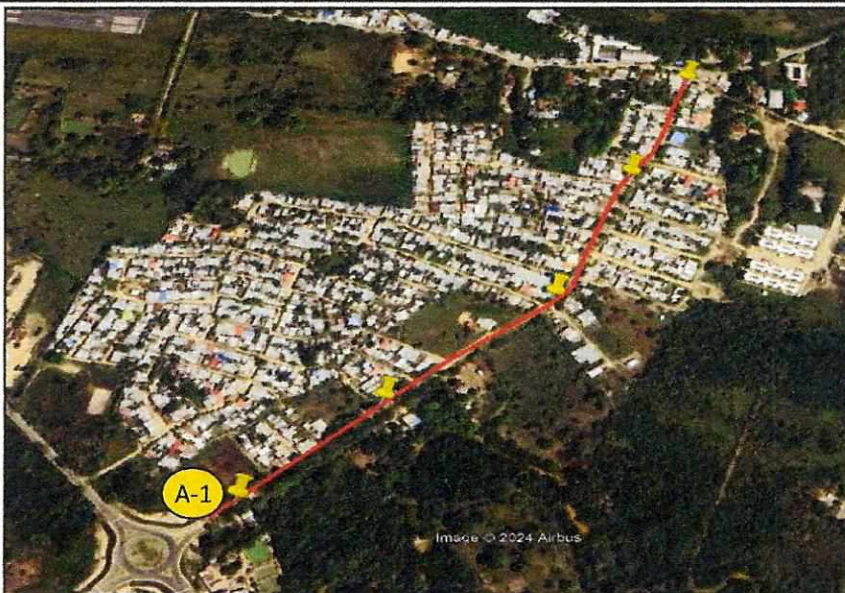
APIQUE No.1, REALIZADO EN EL MUNICIPIO DE ARAUCA (PARA VIA ). COORDENADAS: 7° 3'39.20"N ; 70°43'33.39"O. TOMADO DE GOOGLE EART.

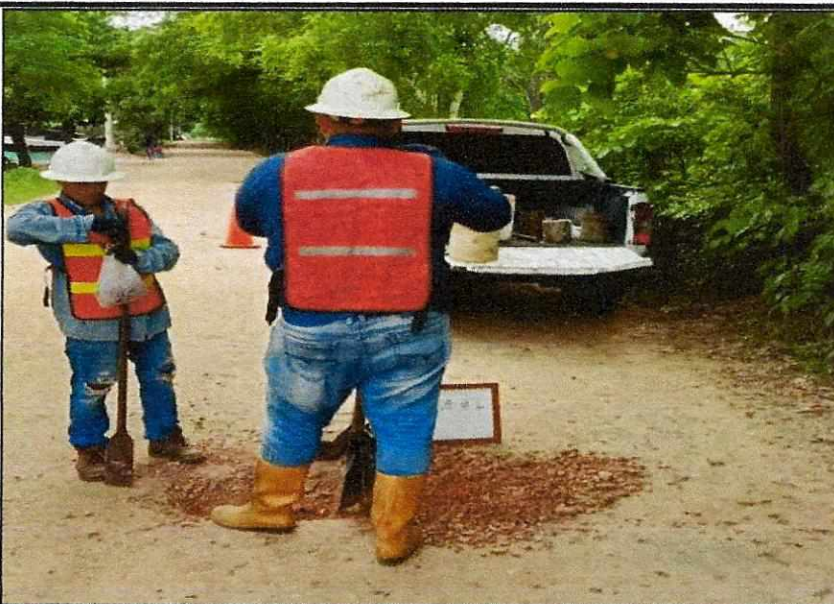
TRABAJADORES HACIENDO LA EXCAVACIÓN PARA EL APIQUE No.1, SE UTILIZA HERRAMIENTA COMO LA PALA, PALADRAGA.

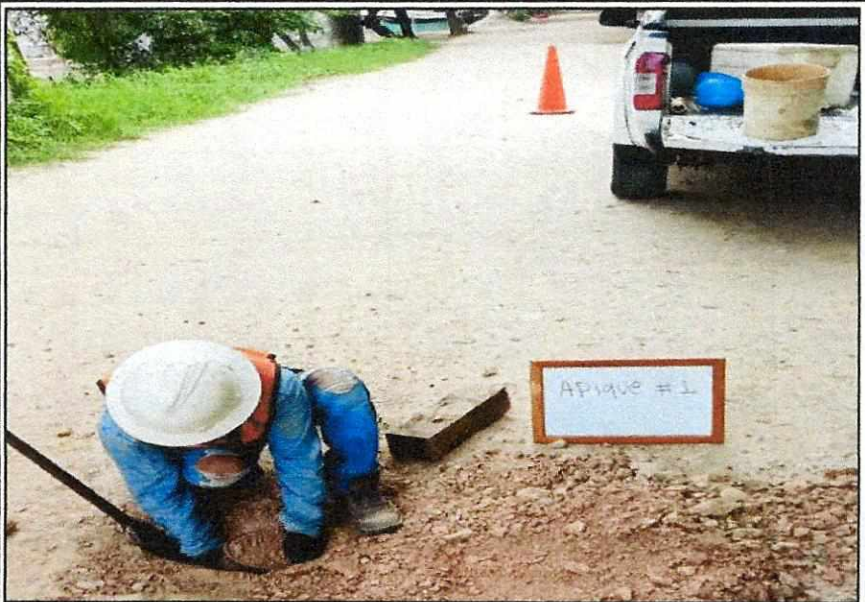
SE COLOCA EL CILINDRO TOMA MUESTRAS DE FILO CORTANTE A 0,42 METROS DE PROFUNDIDAD EN EL PISO EXCAVADO, APIQUE No.1. SE COLOCA EL MADERO ENCIMA DEL CILINDRO.

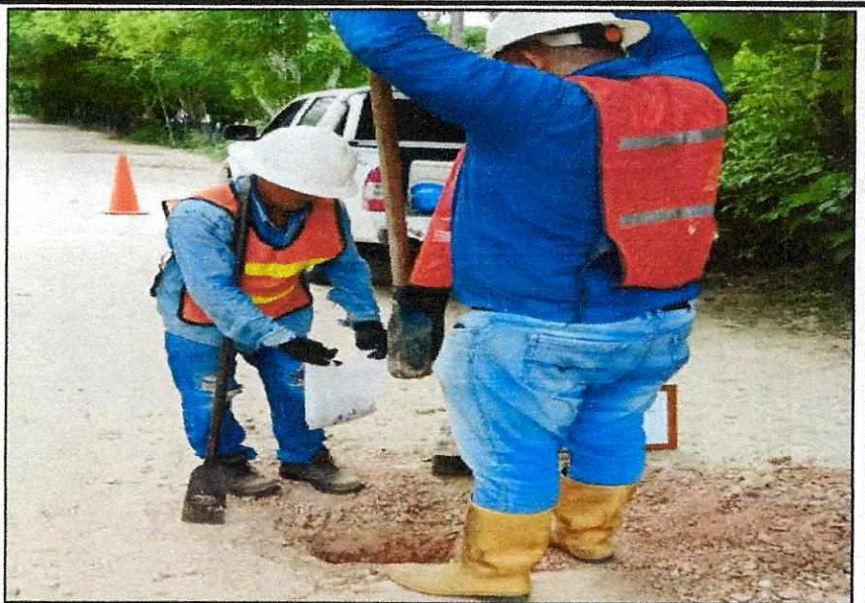
SE LE DAN GOLPES AL MADERO UTILIZANDO UN MAZO, YA LLENO EL CILINDRO, SE SACA EXCAVANDO POR LA PARTE EXTERIOR Y SE RETIRA EL CILINDRO Y SE EMPACA, PARA QUE NO PIERDA LA HUMEDAD EL MATERIAL. POSTERIORMENTE SE EXCAVA HASTA UNA PROFUNDIDAD DE 1,60 METROS Y EL NIVELNO SE ENCONTRA EN LA EXPLORACION

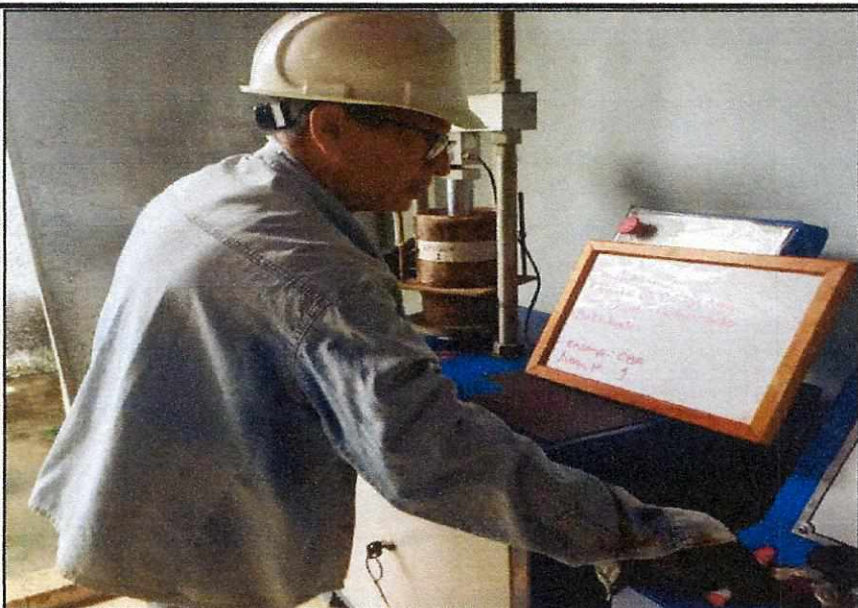
MOLDE METÁLICO DE 6" DE DIÁMETRO INTERNO Y CON LA MUESTRA No.1, PARA CBR, COLOCADO EN LA MÁQUINA AUTOMATIZADA MARSHALL PARA CBR .SE COLOCA EN LA MÁQUINA DONDE UN PISTÓN CIRCULAR PENETRARÁ LA MUESTRA.

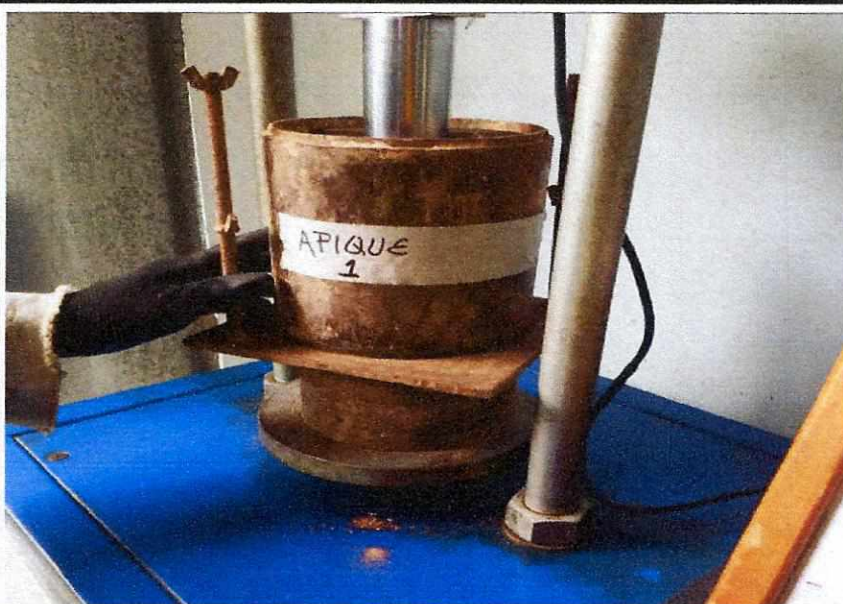
AUXILIAR DE LABORATORIO, DESDE LA MÁQUINA HACE QUE EL PISTON CIRCULAR PENETRE EN LA MUESTRA DE SUELO No.1 Y A UNA VELOCIDAD CONSTANTE DE 1,29 MILIMETROS POR MINUTO. LUEGO SE RETIRA EL MOLDE.

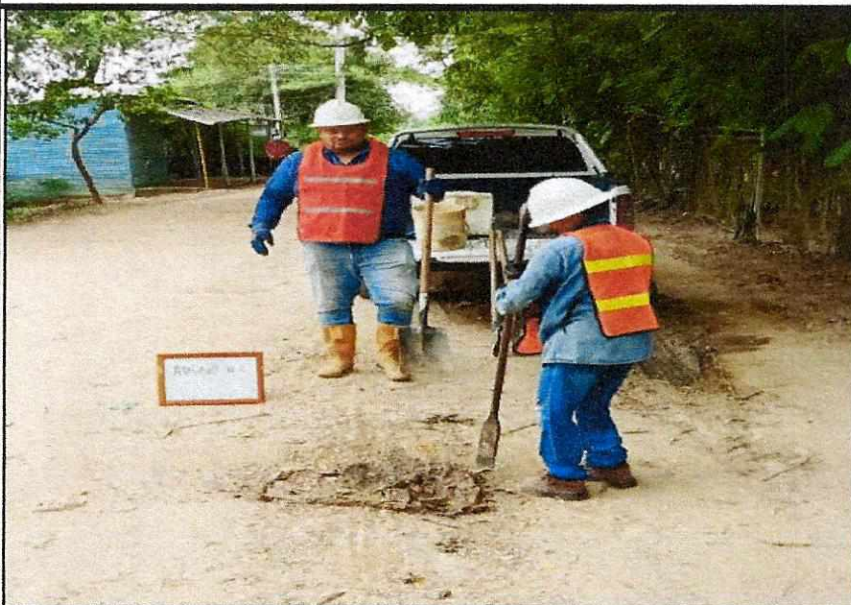
SE UBICA EL APIQUE CON LAS COORDENADAS Y SE HACE LA EXCAVACIÓN MANUAL, SE UTILIZA LA PALA Y LA BARRA DE 16 LIBRAS. SE DEJA EL SITIO FIRME Y NIVELADO, PARA COLOCAR EL CILINDRO A 0,25 METROS.

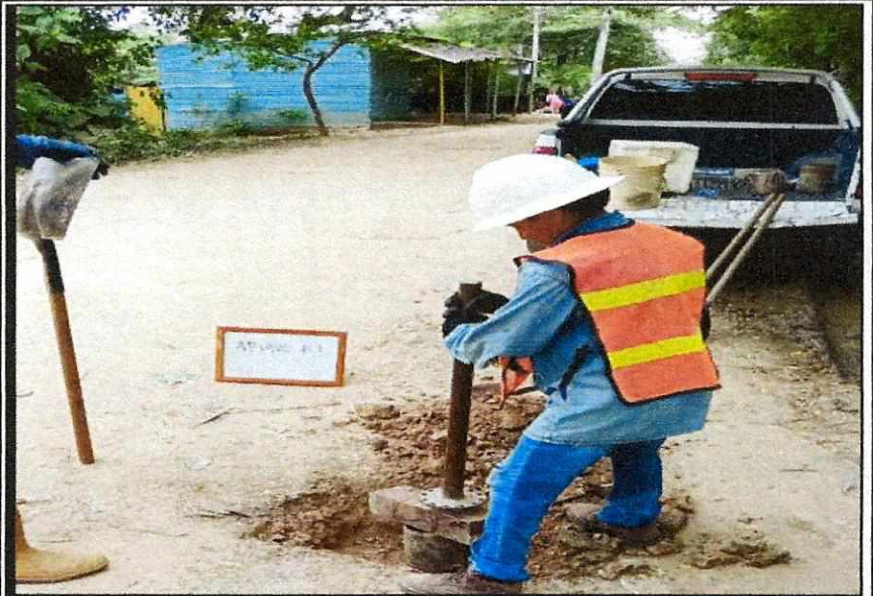
APIQUE No.2, SE GOLPEA AL MADERO CON EL MAZO PARA QUE EL CILINDRO VAYA PENETRANDO Y SE LLENE. SE EXCAVA EL CILINDRO POR LA PARTE EXTERIOR Y SE RETIRA EL CILINDRO DEL APIQUE No.2.

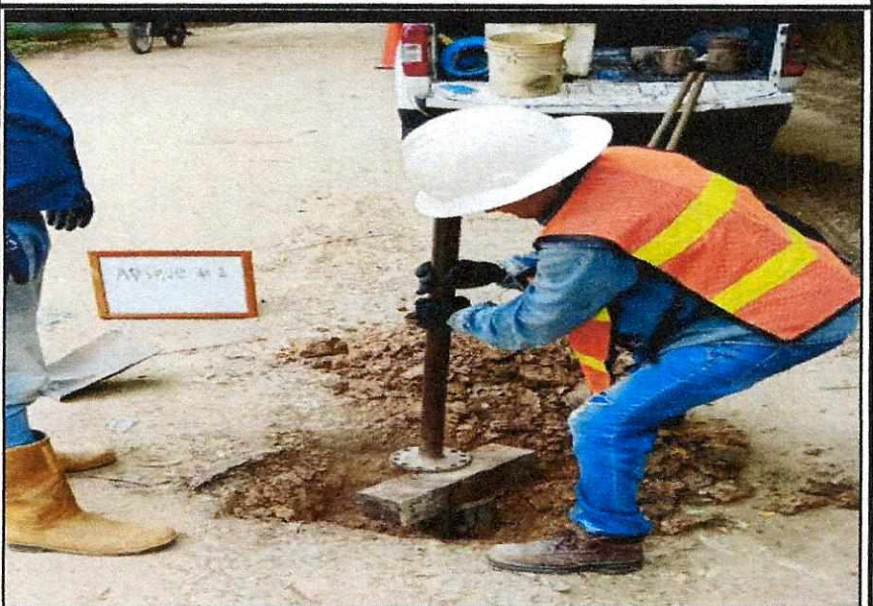
SE ESTÁ SACANDO EL CILINDRO CON LA MUESTRA DEL APIQUE No.2, SE CONTINÚA LA EXCAVACIÓN HASTA 1,56 METROS DE PROFUNDIDAD. NIVEL FREÁTICO SE ENCONTRÓ A 1,62 METROS, NÚMERO DE MUESTRAS TRES (3). SE LLEVA AL LABORATORIO, PARA HACER LOS ENSAYOS .

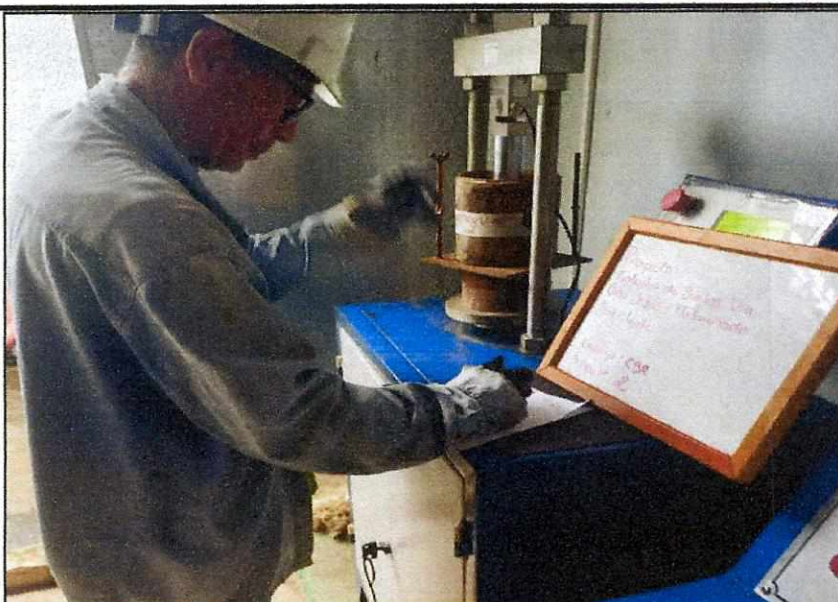
AL MOLDE No.2, SE LE COLOCAN LAS SOBRECARGAS METÁLICAS ANULAR (CON ORIFICIO CENTRAL) Y DE RANURAS(TIPO HERRADURA). SE COLOCARÁ LA MUESTRA EN LA MÁQUINA AUTOMATIZADA MARSHAL Y CBR.

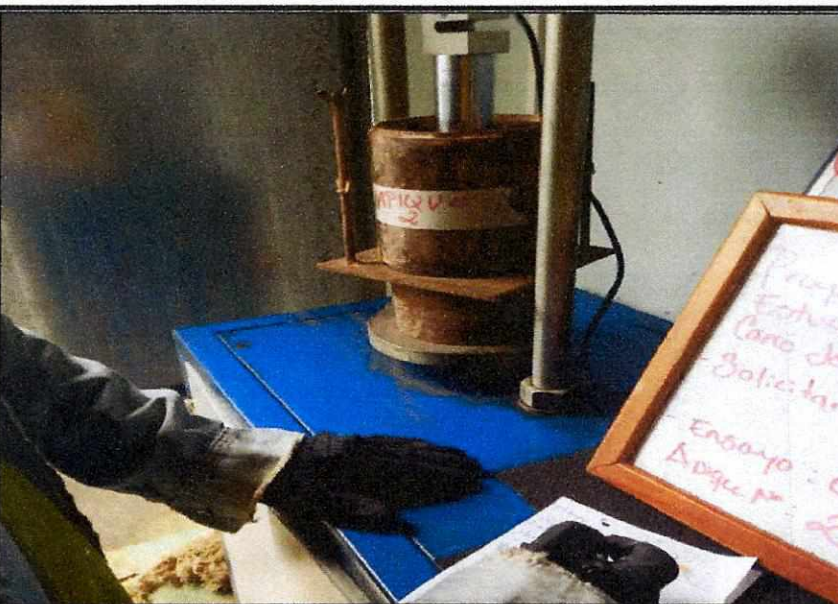
DESDE LA MÁQUINA AUTOMATIZADA PARA CBR, SE LE APLICA CARGA A LA MUESTRA DE SUELO No.2. EL PISTÓN CIRCULAR PENETRA A LA MUESTRA A UNA VELOCIDAD CONSTANTE Y SE OBTIENEN LOS RESULTADOS DEL ESFUERZO MÁXIMO ( Mpa) Y LA FUERZA MÁXIMA (KN). APIQUE No.2

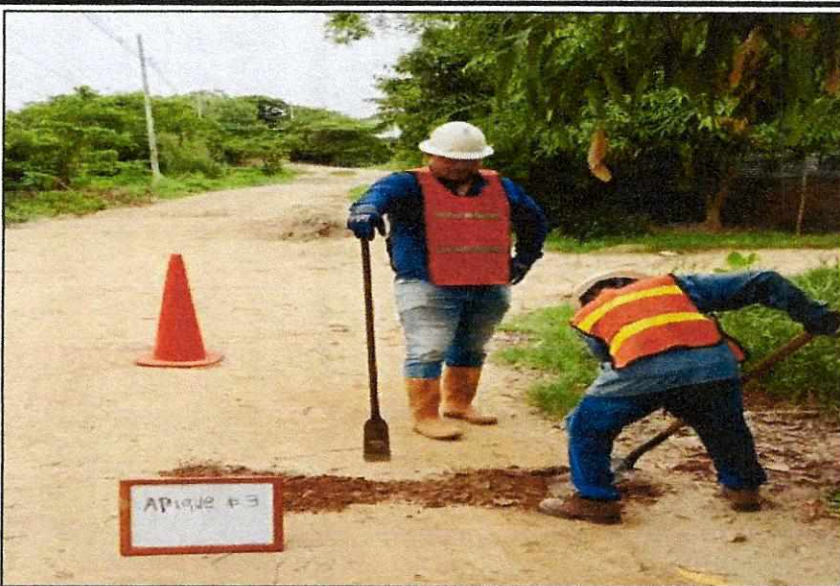
TRABAJADORES REALIZAN LA EXCAVACIÓN MANUAL Y SE UTILIZA LA HERRAMIENTA APROPIADA PARA ESTA ACTIVIDAD. APIQUE No.3.(GARLANCHA, BARRA DE 16 LIBRAS).

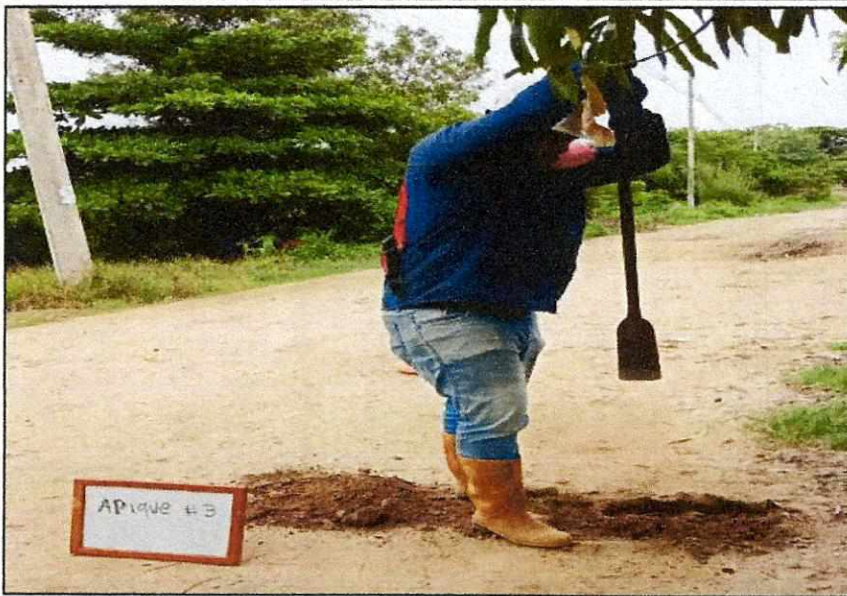
SE COLOCA EL CILINDRO TOMA MUESTRAS DE FILO CORTANTE A 0,25METROS DE PROFUNDIDAD . SE COLOCA VERTICAL Y ENCIMA DEL CILINDRO SE COLOCA UN DURMIENTE Y SE LE DAN GOLPES SUAVES CON UN MAZO, HASTA QUE EL CILINDRO SE LLENE, SE SACA EL CILINDRO. SE CONTINÚA LA EXCAVACIÓN HASTA UNA PROFUNDIDAD DE 1,58 METROS. NIVEL FREÁTICO NO SE ENCONTRO EN LA EXPLORACION. NÚMERO DE MUESTRAS TRES.

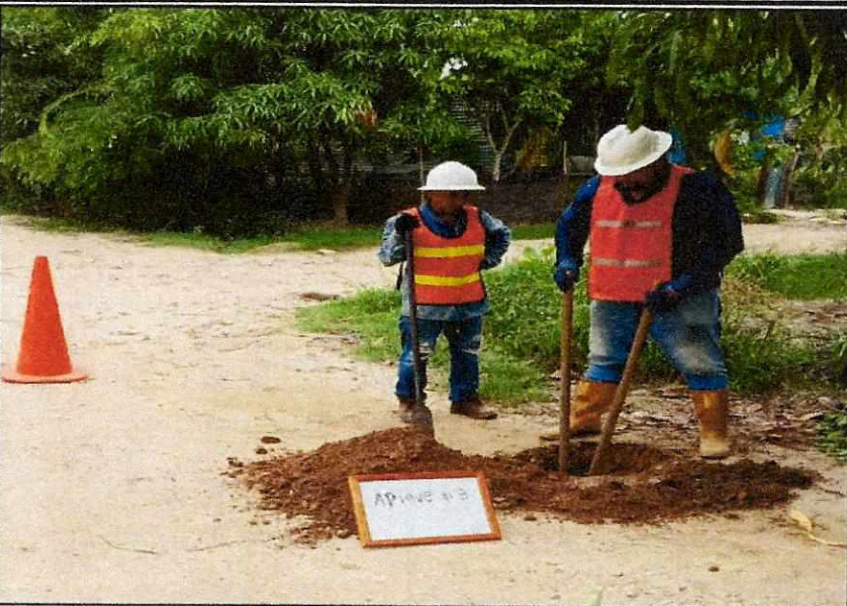
CILINDRO DEL APIQUE No.3, EMPACADO Y LISTO PARA SER LLEVADO AL LABORATORIO Y REALIZAR LOS ENSAYOS CORRESPONDIENTES.

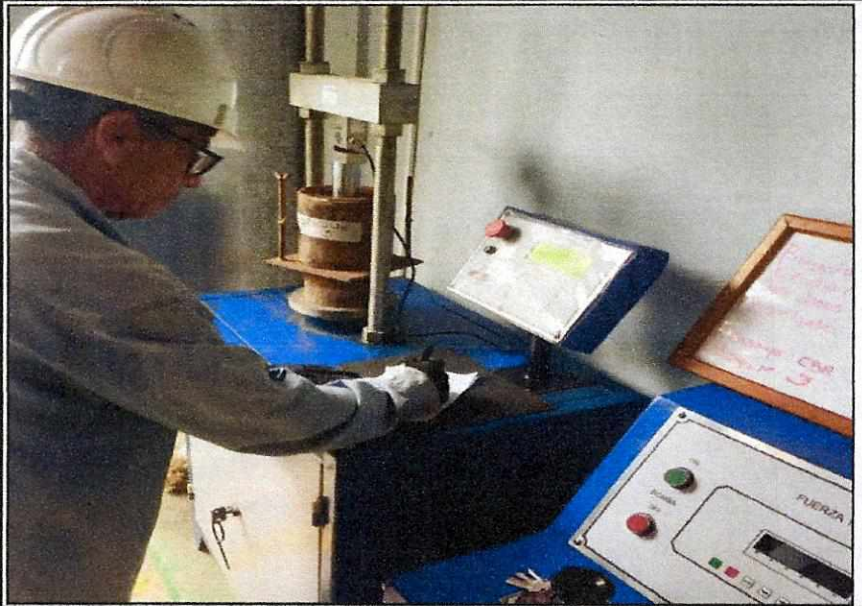
AL MOLDE No.3, SE LE COLOCARON LA PLACA ANULAR (CON ORIFICIO CENTRAL) Y EL DE RANURAS (SIMILAR A LA HERRADURA), PARA POSTERIORMENTE LLEVARLO A LA MÁQUINA MARSHAL Y CBR. EL MOLDE ES CILINDRICO Y DE METAL RÍGIDO DE 6 PULGADAS DE DIÁMETRO INTERIOR.

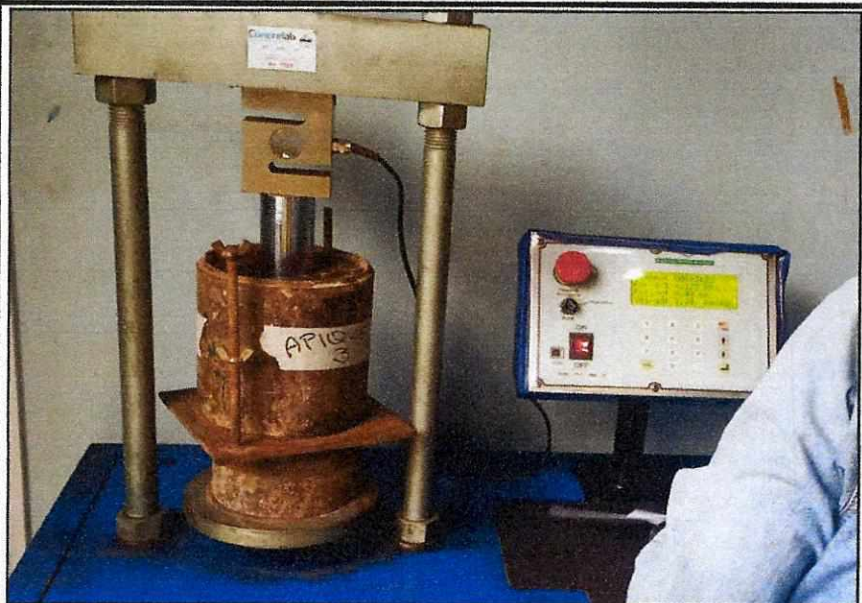
ENCENDIDO EL EQUIPO SE INICIA A APLICAR CARGA A LA MUESTRA Y EL PISTÓN CIRCULAR VA PENETRANDO A UNA VELOCIDAD CONSTANTE EN LA MUESTRA. LOS RESULTADOS DEL ESFUERZO MÁXIMO (Mpa) Y LA FUERZA MÁXIMA (KN), LOS RESULTADOS SE ANOTAN EN UNA HOJA.

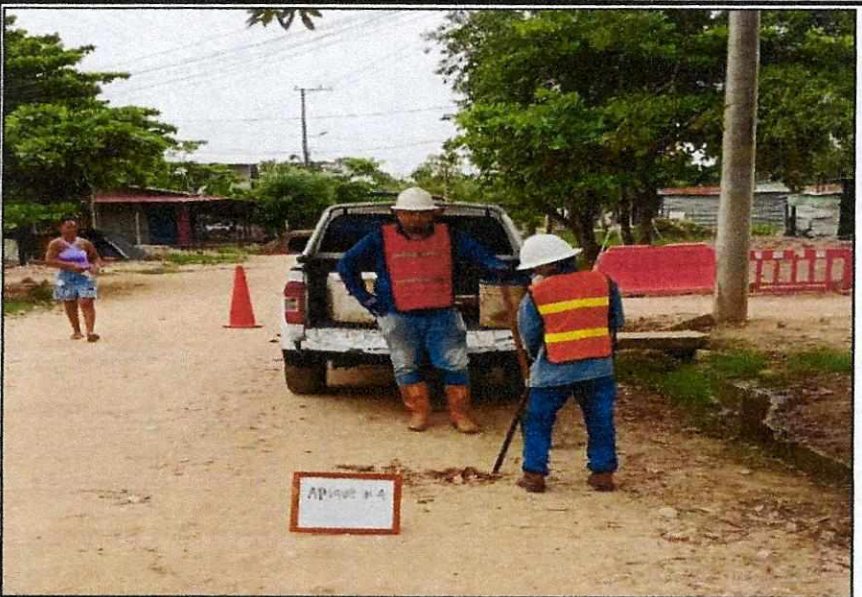
LA EXCAVACIÓN MANUAL DEL APIQUE No.4, LA REALIZAN LOS TRABAJADORES UTILIZANDO UNA BARRA DE 16 LIBRAS, UNA GARLANCHA PARA SACAR EL MATERIAL EXCAVADO. SE DEJA LA BASE PLANA DONDE SE VA A COLOCAR EL CILINDRO TOMA MUESTRA, PROFUNDIDAD PARA COLOCAR EL CILINDRO A 0,30 METROS.PARA OBTENER EL MATERIAL PARA EL CBR.

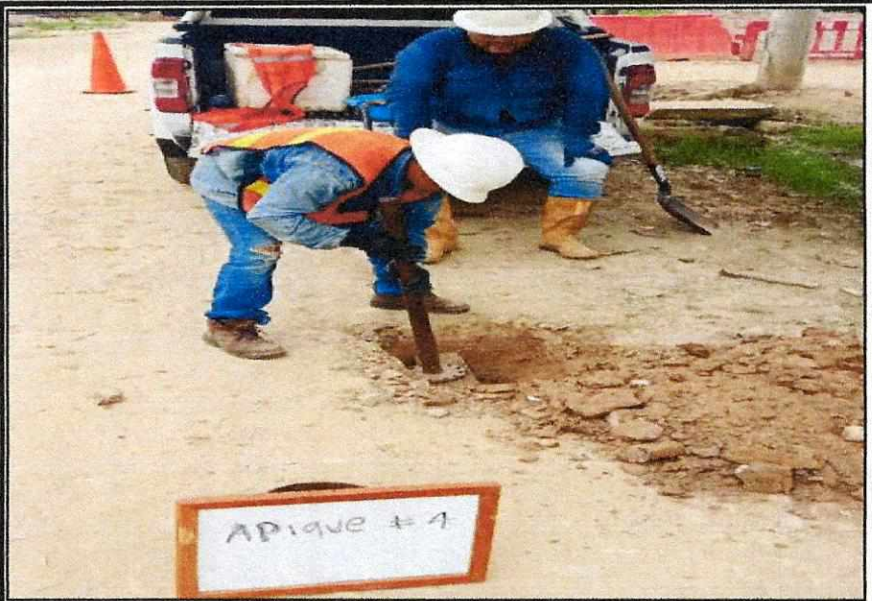
SE HINCA EL CILINDRO A PRESIÓN, DANDO LE GOLPES AL MADERO CON EL MAZO SOBRE EL DURMIENTE DE MADERA, PARA QUE VAYA BAJANDO EL CILINDRO Y SE LLENE. APIQUE No.4.

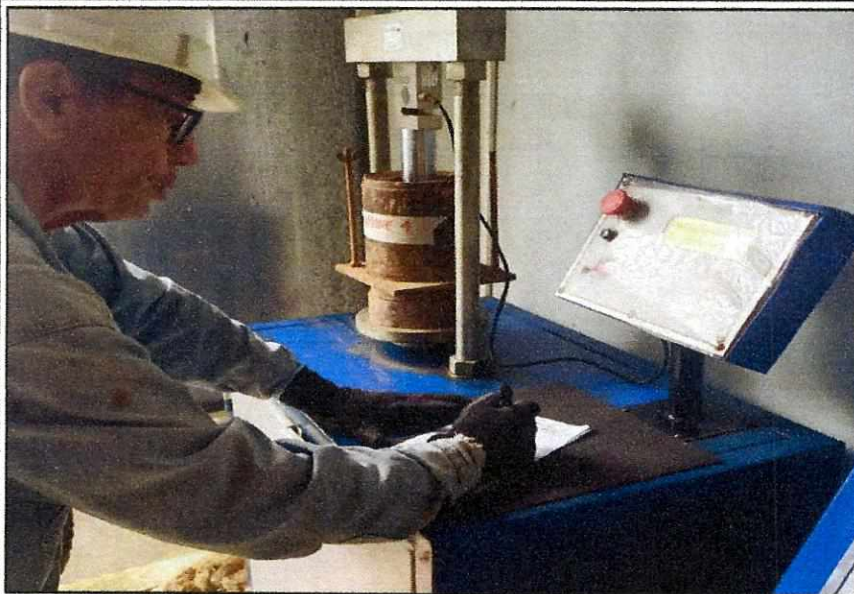
MOLDE METÁLICO DE DIÁMETRO INTERNO DE 6 PULGADAS Y UNA ALTURA DE 7 PULGADAS CON LA MUESTRA DEL APIQUE No.4. SE LE COLOCAN SOBRE CARGAS METÁLICAS INCLUYENDO EL DISCO ESPACIADOR, PARA ENSAYO DE CBR. SE CENTRA EL CILINDRO EN LA MAQUINA PARA CBR.

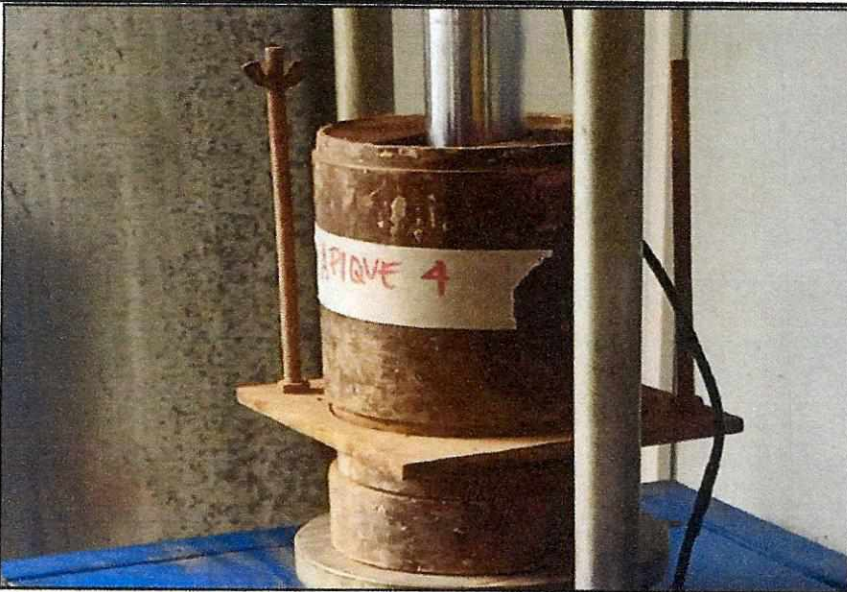
ENCENDIDO EL EQUIPO PARA CBR, SE APLICA CARGA A LA MUESTRA DE SUELO . EL PISTÓN CIRCULAR PENETRA A LA MUESTRA INALTERADA A UNA VELOCIDAD CONSTANTE Y SE OBTIENEN LOS RESULTADOS DEL ESFUERZO MÁXIMO (Mpa) Y LA FUERZA MÁXIMA (KN).

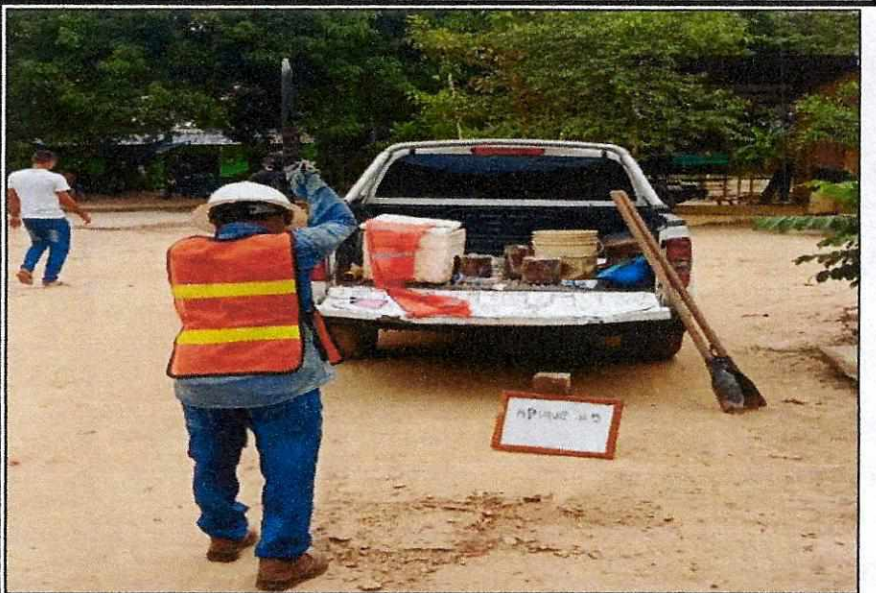
DESPUES DE REALIZADA LA EXCAVACIÓN MANUAL A 0,30 METROS, SE COLOCA EL CILINDRO TOMA MUESTRA DE FILO CORTANTE, EN EL PISO DE LA EXCAVACIÓN PARA TENER MUESTRAS DE SUELOS Y QUE CONSERVEN SU ESTRUCTURA Y LA HUMEDAD.

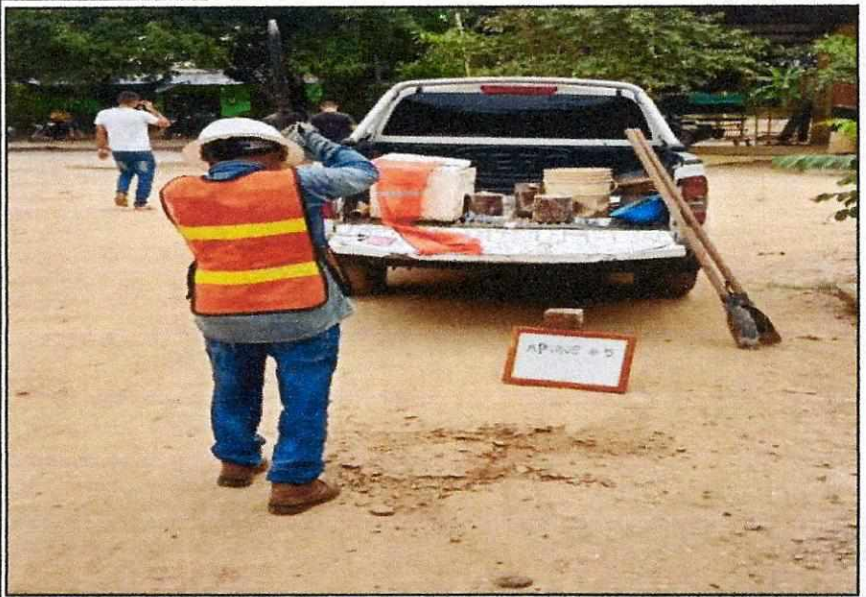
A MEDIDA QUE EL CILINDRO SE VA INTRODUCIENDO, SE AYUDA EXCAVANDO Y RETIRANDO EL SUELO QUE QUEDA POR LA PARTE EXTERIOR. SE TERMINA DE HINCAR EL CILINDRO DANDO LE GOLPES SUEVES CON UN MAZO SOBRE EL DURIENTE DE MADERA. LOS GOLPES SE LE DAN CENTRADOS PARA QUE EL CILINDRO NO CABECE.

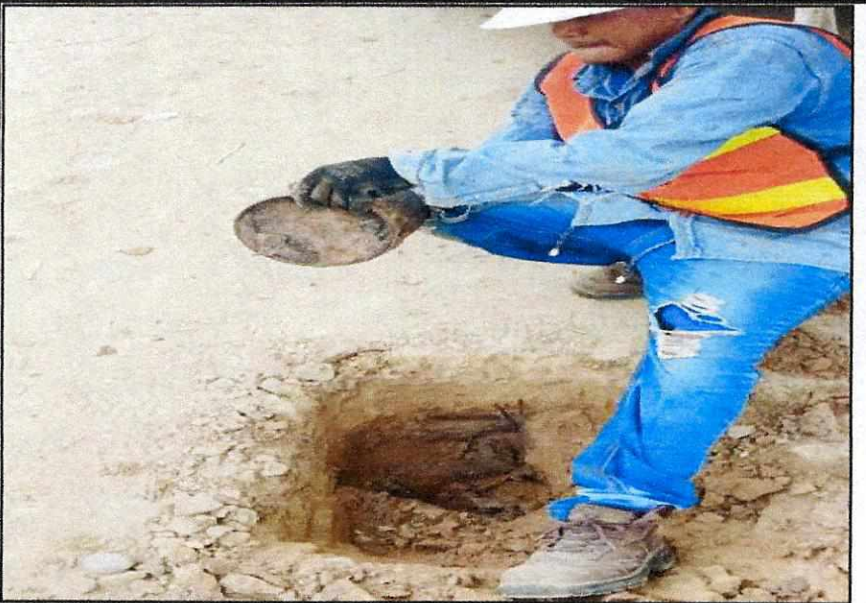
SE SACA EL CILINDRO EXCAVANDO POR LA PARTE EXTERIOR Y SE CONTINÚA CON LA EXCAVACIÓN DEL APIQUE HASTA UNA PROFUNDIDAD 1,64 METROS. NIVEL FREÁTICO NO SE ENCONTRO EN LA EXPLORACION. NÚMERO DE MUESTRAS TRES.

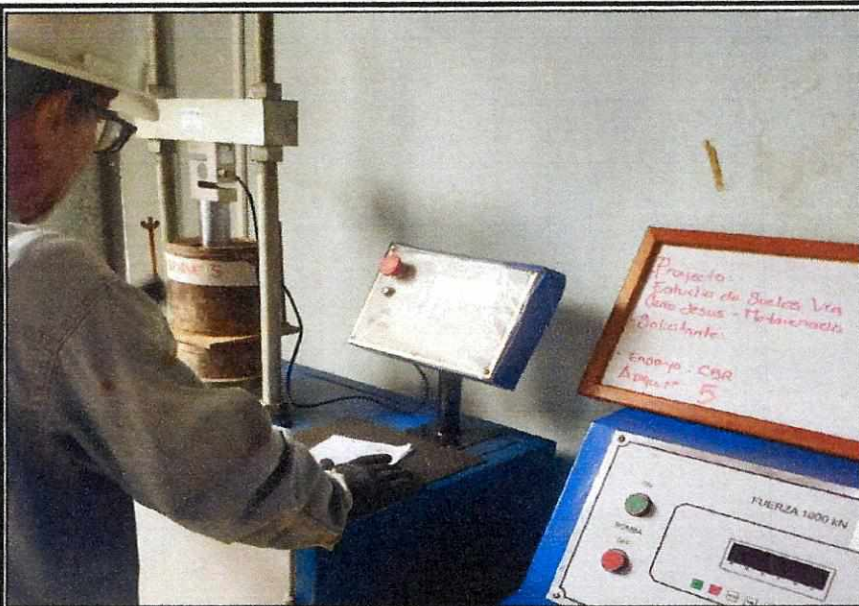
MOLDE METALICO DE 6" DE DÍAAMETRO INTERNO Y CON LA MUESTRA DEL APIQUE No.5. COLOCADA EN LA MÁQUINA AUTOMATIZADA MARSHALL Y CBR, CENTRADA PARA QUE PUEDA PENETRAR EL PISTÓN CIRCULAR EN LA MUESTRA DE SUELO. REALIZADO EL ENSAYO EN EL LABORATORIO.

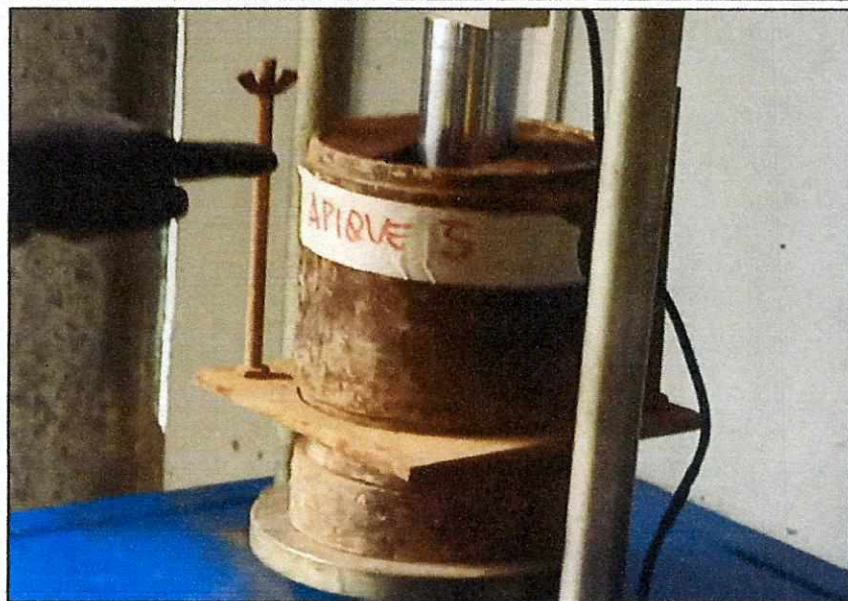
EL PISTÓN VA PENETRANDO A UNA VELOCIDAD CONSTANTE EN LA MUESTRA DEL APIQUE No.5. LOS DATOS SE REGISTRAN EN UNA PLANILLA, PARA LOS RESPECTIVOS CÁLCULOS DEL INDICE DE RESISTENCIA DEL SUELO ENSAYADO.

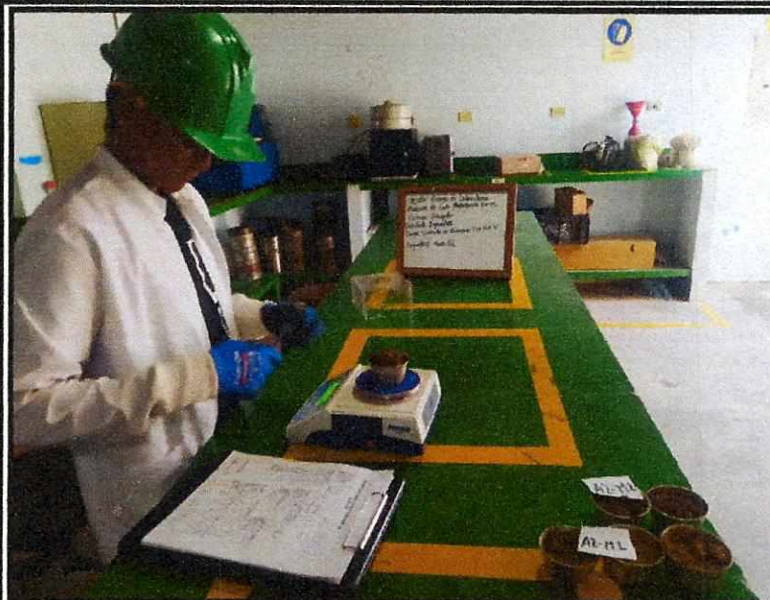
APIQUE No.1. MUESTRA 2, ARCILLA LIMOSA DE COLOR GRIS CON TRAZAS DE COLOR  
AMARILLO, ENCONTRADA A 0,42 METROS DE PROFUNDIDAD.SE TOMA UNA MUESTRA DEL  
APIQUES REALIZADO, SE PESA EN LA BALANZA , SE REGISTRA EL PESO DEL RECIPIENTE Y EL  
DEL MATERIAL HUMEDO EN UNA HOJA.

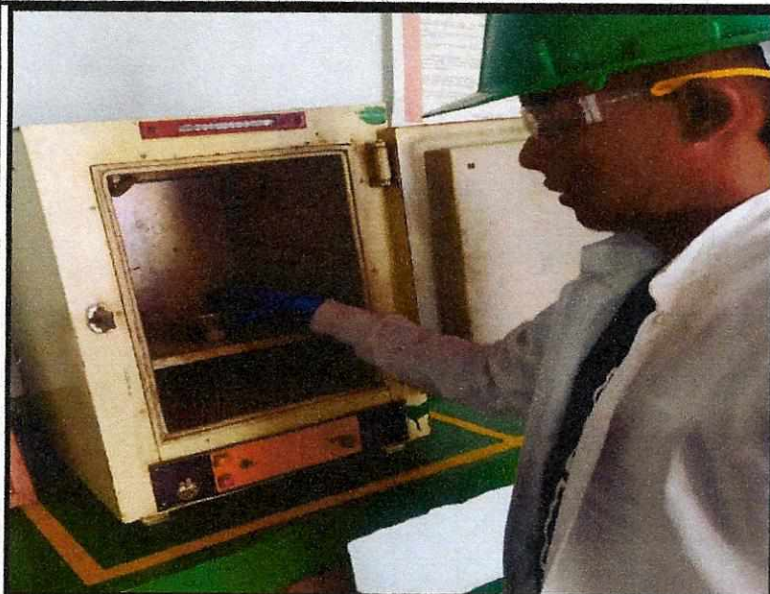
EL MATERIAL DE LA MUESTRA SE LLEVA AL HORNO Y SE DEJA POR 24  
HORAS A UNA TEMPERATURA DE 110 °C.

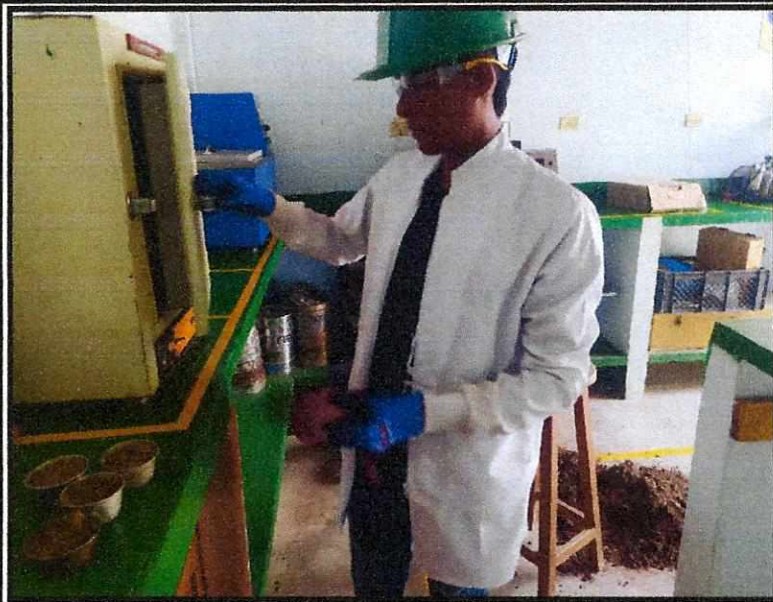
AUXILIAR DE LABORATORIO RETIRA DEL HORNO ELÉCTRICO, LA MUESTRA 2 DEL APIQUE No.1 (AP1- M2) ARCILLA LIMOSA DE COLOR GRIS CON TRAZAS DE COLOR AMARILLO. SE DEJA ENFRIAR LA MUESTRA.

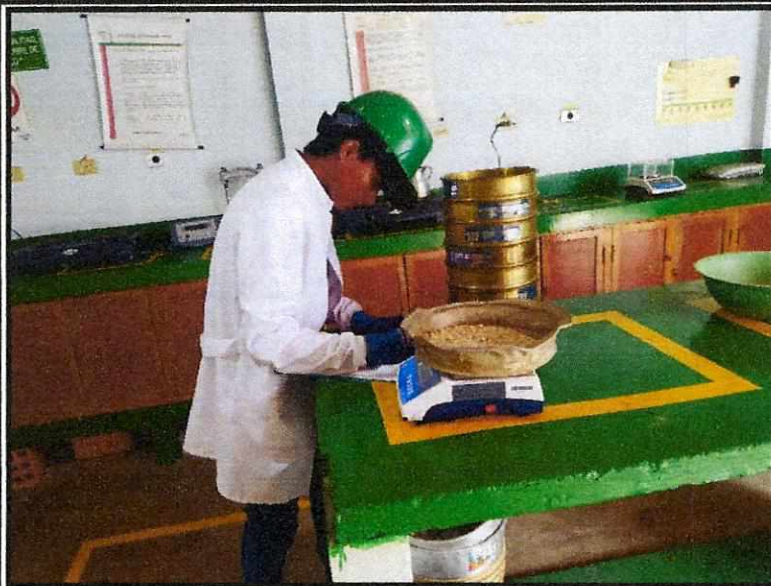
MUESTRA 3 DEL APIQUE 2 (AP2 -M3), ARCILLA LIMOSA DE COLOR AMARILLO CON TRAZAS DE COLOR GRIS, ENCONTRADA A UNA PROFUNDIDAD DE 0,80 METROS. LA MUESTRA SECA EN EL HORNO SE PESA EN LA BALANZA, EL PESO SE ANOTA EN UNA HOJA.

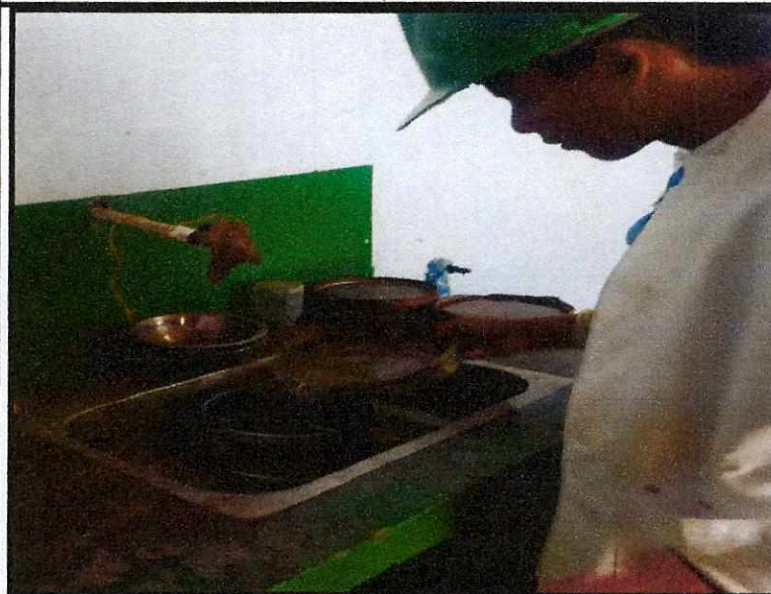
(AP2 - M3), SE LLEVA A LA LLAVE CON AGUA Y SE COLOCA EL MATERIAL DENTRO DEL TAMIZ No.200 PARA EL LAVADO. TODOS LOS FINOS SALEN POR EL TAMIZ No.200, QUEDANDO RETENIDO UNA PARTE DE LA MUESTRA EN EL TAMIZ No.200. DESPUES DE ESTAR BIEN LAVADA LA MUESTRA SE TERMINA EL LAVADO.

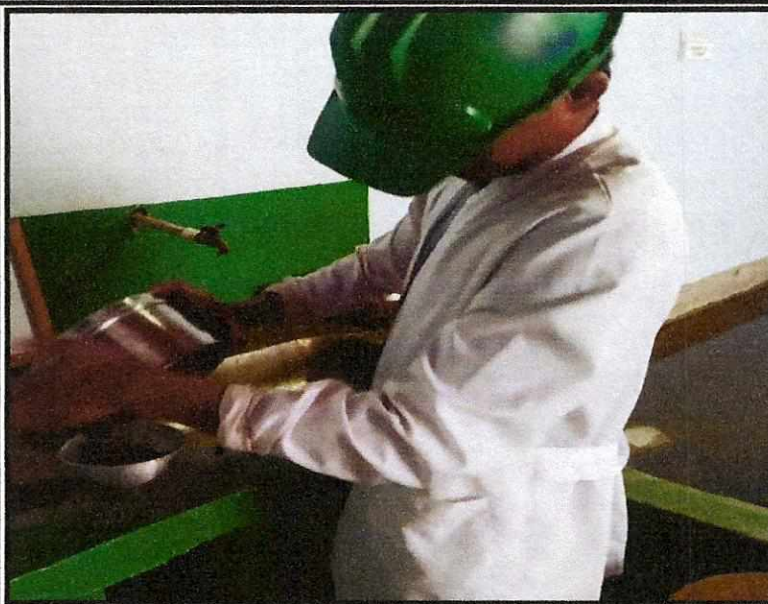
TERMINADO EL LAVADO DE LA MUESTRA 3 DEL APIQUE No.2 (AP2. M3), SE VIERTI EL MATERIAL RETENIDO DESDE EL TAMIZ No. 200, A UNA VASIJA, SE LLEVA AL HORNO DONDE SE DEJA POR 24 HORAS A UNA TEMPERATURA DE 110 °C, PARA QUE EL MATERIAL ALCANCE A SECARSE.

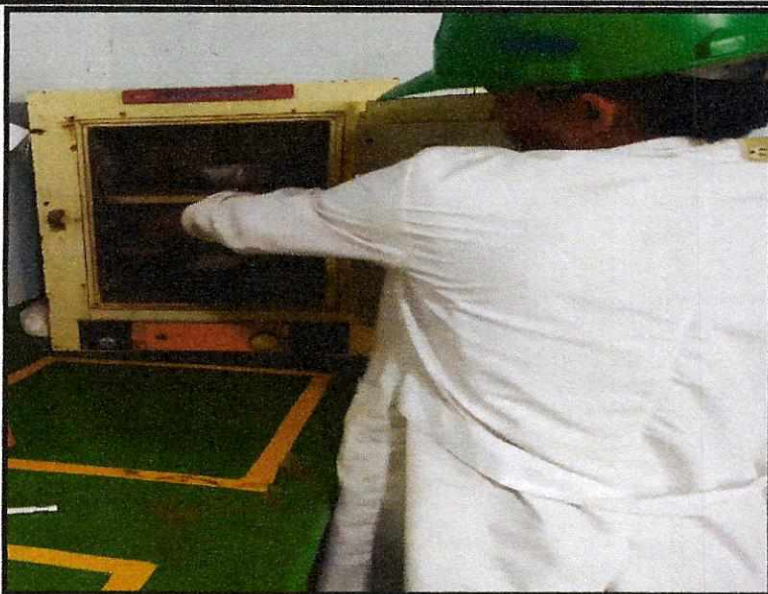
TERMINADAS LAS 24 HORAS DE ESTAR EL EL HORNO LA MUESTRA Y A UNA TEMPERATURA DE 110 °C, SE APAGA EL HORNO Y SE DEJA ENFRIAR LA MUESTRA. SE SACA Y SE LLEVA A LA BALANZA DIGITAL DONDE SE PESA LA MUESTRA SECA. EL PESO SE ANOTA EN UNA HOJA. CON ESTOS PESOS SE CALCULA EL PORCENTAJE DE MATERIAL QUE PASA EL TAMIZ No.200, OBTENIDO POR LAVADO.( AP2.M3).

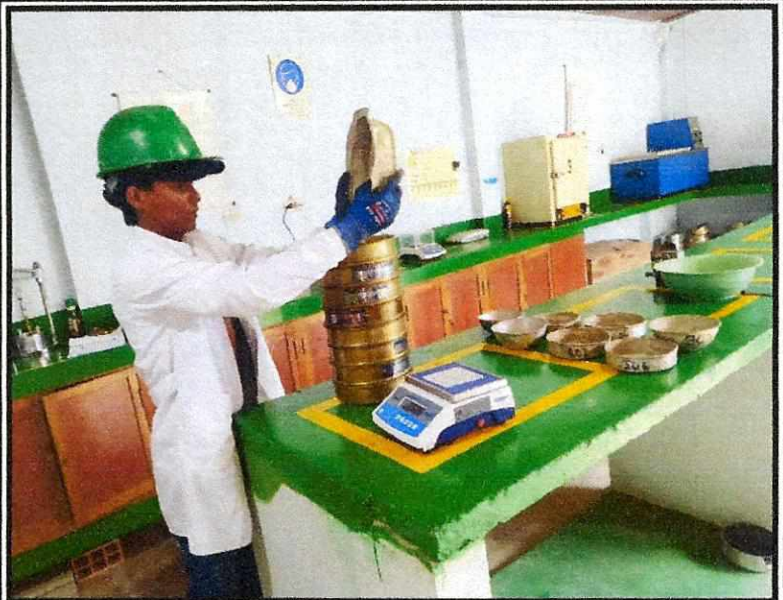
APIQUE 3- MUESTRA 1( AP3-M1), ARCILLA LIMOSA DE COLOR GRIS CON TRAZAS DE COLOR AMARILLO, ENCONTRADA A 0,15 METROS DE PROFUNDIDAD. PESADA LA MUESTRA EN LA BALANZA, SE COLOCA ESTA EN LA SERIE DE TAMICES PARA AGREGADO FINO ( No.4 AL No.200), INICIANDO POR EL DE MAYOR ABERTURA.

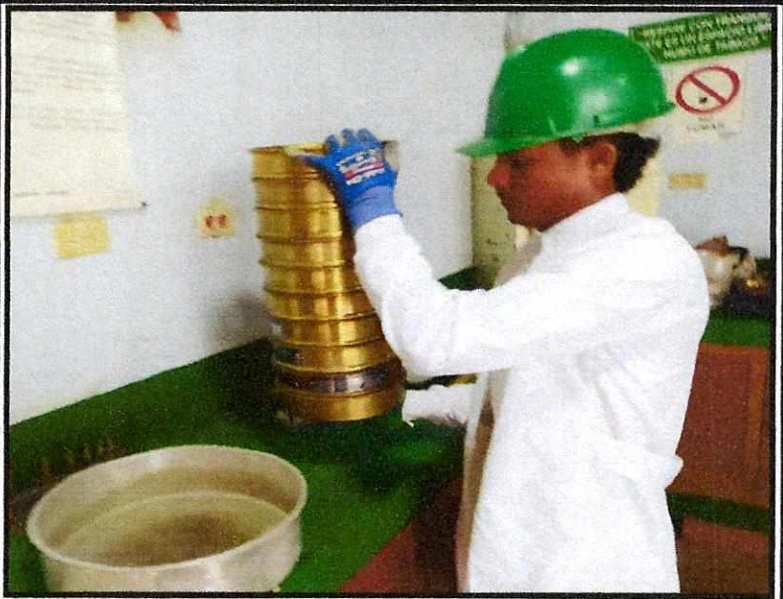
LA MUESTRA 1, DEL APIQUE No.3, EL AUXILIAR DE LABORATORIO LA VA AGITANDO MANUALMENTE POR UN TIEMPO PRUDENCIAL. EL MATERIAL MAS FINO VA PASANDO DEL TAMÍZ SUPERIOR ( No.4) A LOS SIGUIENTES TAMICES INFERIORES.

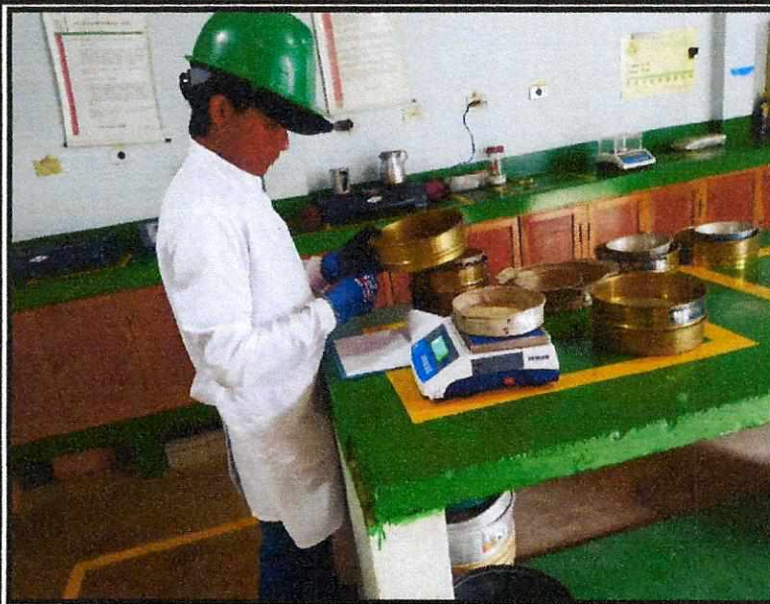
AUXILIAR VA COLOCANDO EL MATERIAL RETENIDO EN CADA TAMIZ, EN UNA  
VASIJA , Y SE PESA EN LA BALANZA DIGITAL. LOS PESOS SE VAN ANOTANDO EN UNA  
HOJA Y TAMBIÉN EL TAMIZ CORRESPONDIENTE.

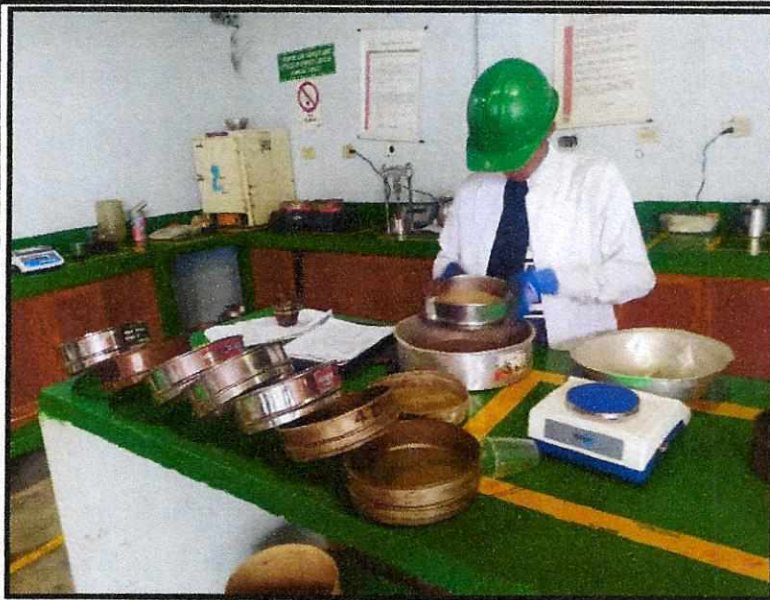
SE TEMINA EL ENSAYO CUANDO EL MATERIAL QUEDA RETENIDO EN EL TAMIZ No.200,  
SE PESA EN LA BALANZA DIGITAL. LOS PESOS SE ANOTAN EN UNA HOJA. ESTO SE HACE  
PARA TODOS LOS TAMICES HASTA EL No. 200. SE HACEN LOS CALCULOS PARA OBTENER  
UNA CURVA GRANULOMÉTRICA DEL MATERIAL ENSAYADO. SE GRAFICA PORCENTAJE  
QUE PASA VS ABERTURA DEL TAMIZ (AP3- M1) .

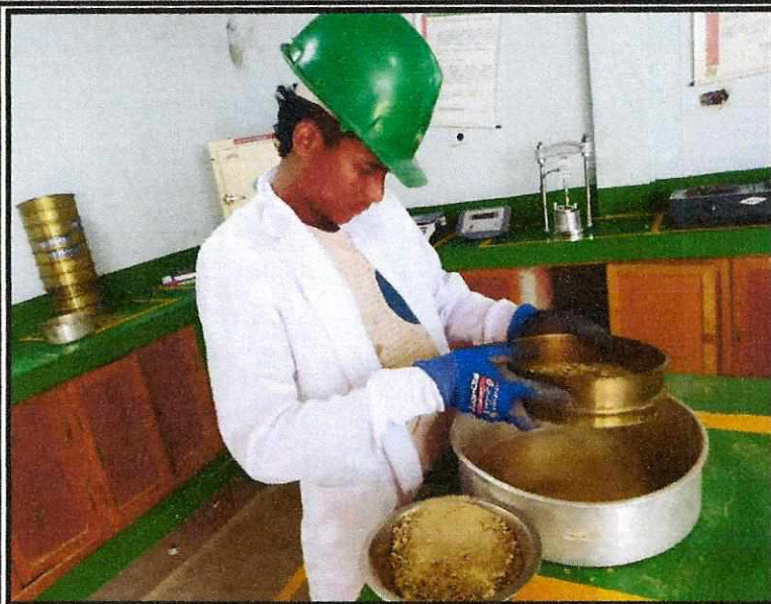
MUESTRA 3 DEL APIQUE No.4 (AP4 -M3), ARCILLA LIMOSA DE COLOR AMARILLO CON TRAZAS DE COLOR GRIS, ENCONTRADA A UNA PROFUNDIDAD DE 1,54 METROS. SE SELECCIONA PASANDOLA POR EL TAMIZ No.40. INV.E-125-13.

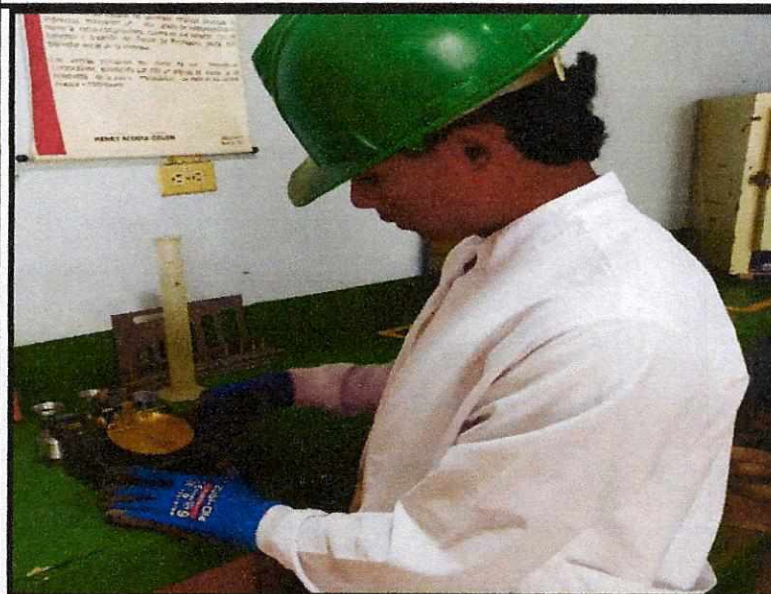
LA MUESTRA SE VA MEZCLANDO CON AGUA HASTA HUMEDecerLA Y QUE QUEDE HOMOGéNEA. SE COLOCA UNA PARTE DE LA MUESTRA EN LA CAZUALA DE CASAGRANDE Y CON EL RANURADOR SE DIVIDA LA MUESTRA EN DOS.. SE INICIA A DARLE LOS GOLPES A LA MUESTRA HASTA QUE CIERRE LA RANURA. SE HACEN MÍNIMO TRES ENSAYOS CON DIFERENTES HUMEDADES .EL NÚMERO DE GOLPES DEBE ESTAR ENTRE(10-20 ; 20-30 - 30-40), CON ESTO SE GRAFICA.
