CONSTRUCCIÓN, PAVIMENTACIÓN Y OBRAS DE  
PROTECCIÓN DEL DIQUE VIA SECTOR BELLO  
HORIZONTE MUNICIPIO DE ARAUCA, DEPARTAMENTO  
DE ARAUCA

## **ESTUDIO GEOLÓGICO Y GEOTÉCNICO**

**MUNICIPIO DE ARAUCA  
DEPARTAMENTO DE ARAUCA  
MAYO DE 2024**

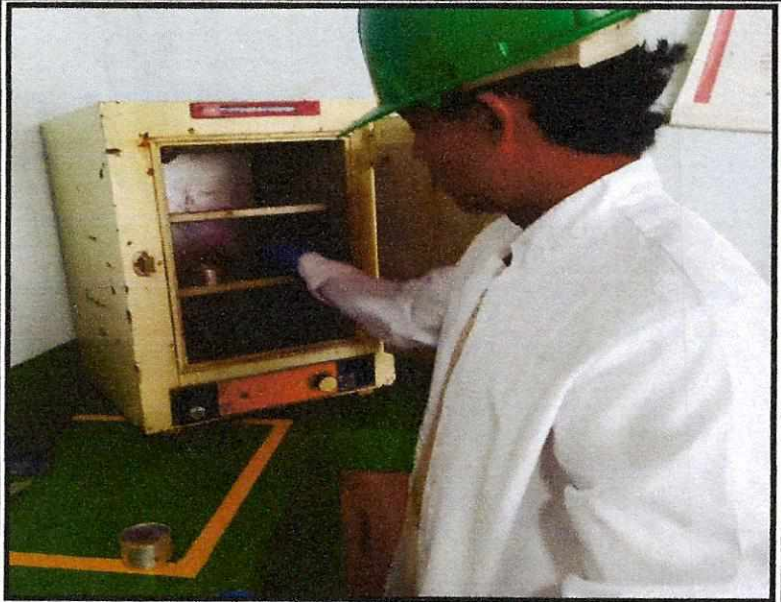
SE TOMAN MUESTRAS DEL APIQUE Y SE LLEVAN AL HORNO Y SE DEJA POR 24 HORAS A UNA TEMPERATURA DE 110 °C. PASADAS LAS 24 HORAS DE ESTAR LA MUESTRA EN EL HORNO, SE SACA Y SE DEJA ENFRIAR LA MUESTRA.

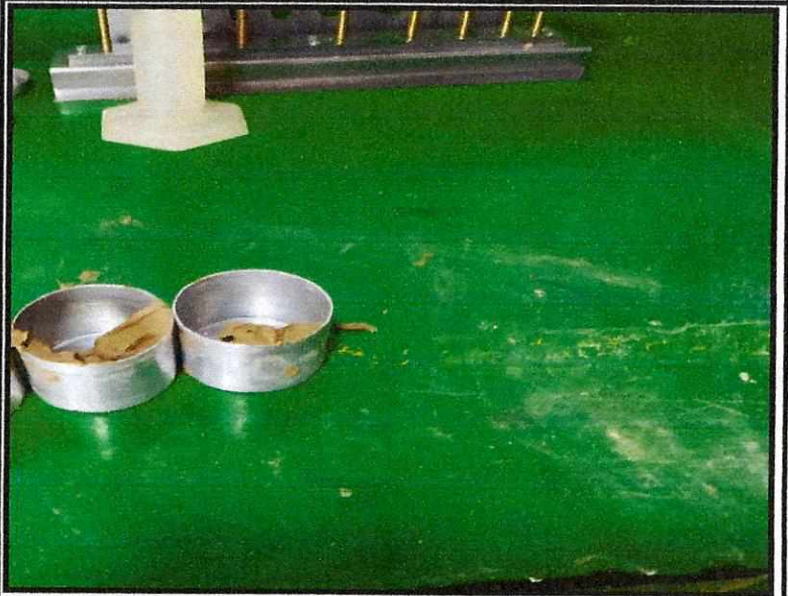
SACADAS LAS MUESTRAS DEL HORNO SE LLEVAN A LA BALANZA DIGITAL Y SE PESAN. LOS PESOS DE CADA MUESTRA SE ANOTA EN UNA HOJA ,PARA POSTERIORMENTE REALIZAR LOS CÁLCULOS, DESPUES DE HABER REALIZADO EL ENSAYO MÍNIMO TRES VECES A DIFERENTES HUMEDADES. I.N.V.E-125-13.

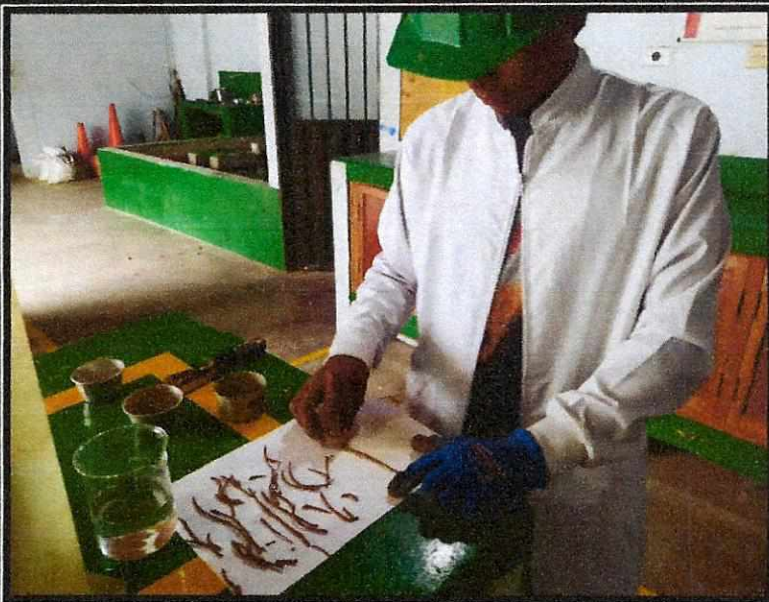
SE TOMA MATERIAL DEL LÍMITE LIQUIDO PASADO POR EL TAMIZ No.200, PARA HACER EL ENSAYO DEL LIMITE PLASTICO. (AP5 -M1)ARCILLA LIMOSA DE COLOR AMARILLO CON TRAZAS DE COLOR GRIS , ENCONTRADA A 0,35 METROS DE PROFUNDIDAD. LA MUESTRA 1, SE LE AGREGA AGUA PARA HUMEDecerLA HASTA FORMAR UNA PASTA. EL MATERIAL SE VA PRESIONANDO DE MANERA REPETITIVA HASTA FORMAR ROLLITOS DE (3 A 4) MILIMETROS DE DIÁMETRO.

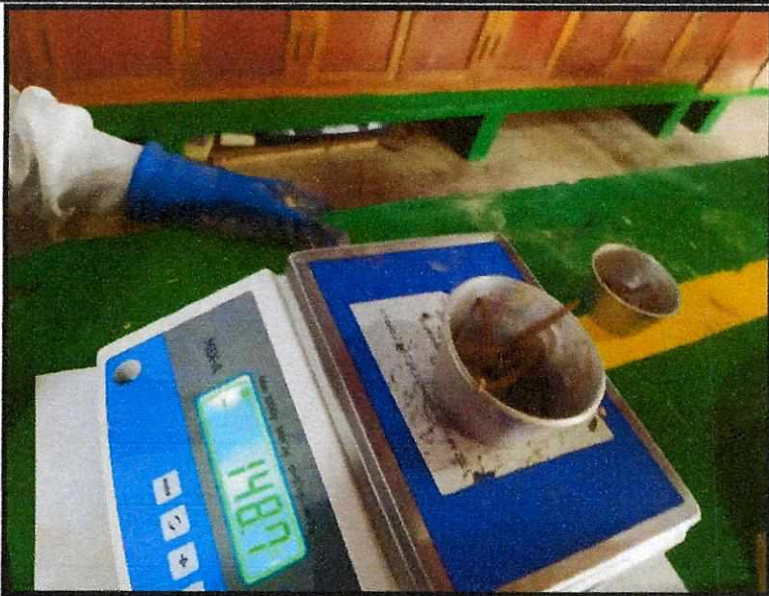
ENSAYO DE LIMITE PLASTICO. LOS RILLITOS SE COLOCARON EN VASIJAS Y SE PESARON EN LA BALANZA DIGITAL. INV-E-126-13.

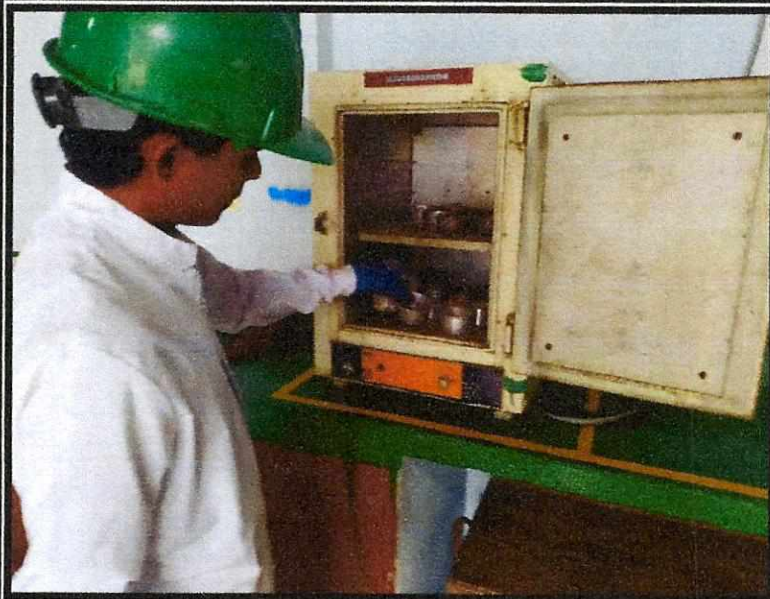
LA MUESTRA 2 DEL APIQUE 6 (AP6 -M2)ARCILLA LIMOSA INORGANICA COLOR AMARILLO CON TRAZAS DE COLOR HABANO, ENCONTRADA A UNA PROFUNDIDAD DE 0,63 METROS. LA MUESTRA SE LLEVAN AL HORNO Y SE DEJAN POR 24 HORAS A UNA TEMPERATURA DE 110 °C. TERMINADO EL TIEMPO SE SACAN DEL HORNO LAS MUESTRAS .

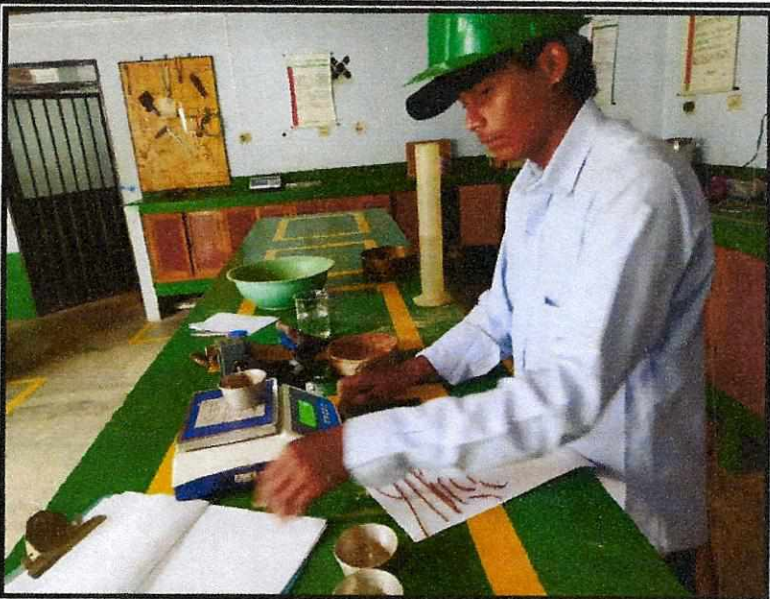
SE PESAN LAS MUESTRAS SECAS EN LA BALANZA DIGITAL. LOS DATOS DE LOS PESOS SE ANOTAN EN UNA HOJA Y CON ESTOS SE CALCULA EL LÍMITE PLÁSTICO DE CADA MUESTRA ENSAYADA EN EL LABORATORIO. I.N.V.E-126-13.
