103-10-07-2024-LV-TEC

**REFERENCIA:** Contrato de Obra N°2023-04-0011 cuyo objeto es la "CONSTRUCCIÓN DE CENTRO DE COMERCIO DE LUNA VALLENATA EN LA COMUNA 5 DEL MUNICIPIO DE VALLEDUPAR Y CONSTRUCCIÓN DE CENTRO DE ACOPIO MAYORISTA Y MINORISTA DEL MUNICIPIO RIO DE ORO EN EL DEPARTAMENTO DEL CESAR".

**ASUNTO:** Violación de normas de seguridad

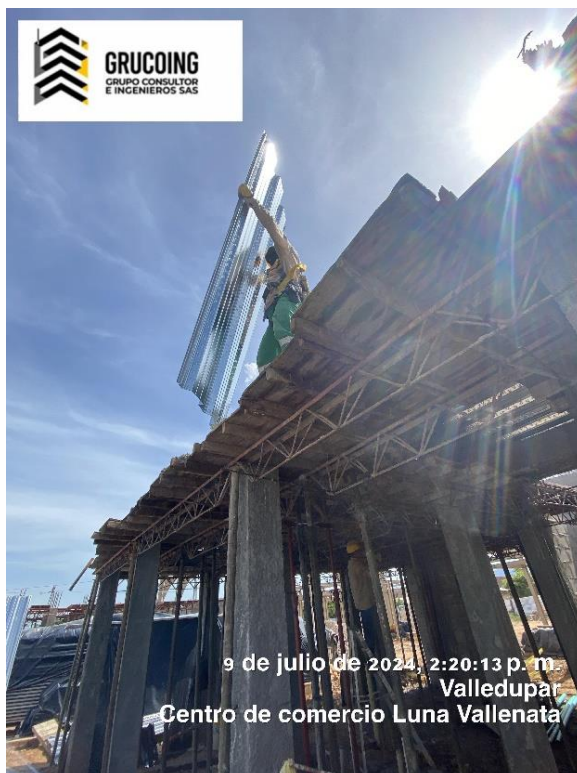
realizando el corte e instalación de las láminas metálicas para la futura fundida de la placa en el módulo 1, durante las actividades a realizar, se está colocando dichas láminas a una altura superior a los dos (02) metros, lo que, por norma, en especial la Resolución 4272 de 2021, se cataloga como trabajo en altura. Si bien es cierto que las personas que se encuentran realizando estas actividades tienen puesto los respectivos arnés, también es cierto que no se encuentran asegurados a una línea de vida o cualquier elemento que haga sus funciones, lo que se traduce en una violación a las normas de seguridad, sobre todo aquellas que se refieren a los trabajos en altura, lo que se puede catalogar como un presunto incumplimiento de las obligaciones contractuales, **“CLÁUSULA SEPTIMA: OBLIGACIONES GENERALES DEL CONTRATISTA :** Además de las derivadas de la esencia y naturaleza del presente Contrato, la ley, el Contratista se obliga a”, ítem 7.13. “Durante la ejecución del contrato deberá observar las leyes y los reglamentos relativos a Salud Ocupacional y Seguridad Industrial y tomar todas aquellas precauciones necesarias para evitar que se produzcan en las zonas de sus campamentos de trabajo, accidentes o condiciones insalubres; así como dotar a su personal y asegurar el uso adecuado de los elementos de protección personal (EPP)”.

Imagen 1: trabajador realizando labores a más de dos (02) metros de altura

Le exigimos al contratista CONSORCIO CENTRO DE COMERCIO VALLEDUPAR 2023, a que tome los correctivos de manera inmediata, a fin de dar cumplimiento a sus obligaciones contractuales y además, lo invitamos a que se refuerce en charlas de seguridad y o capacitaciones, a todo su personal que labora en obra.

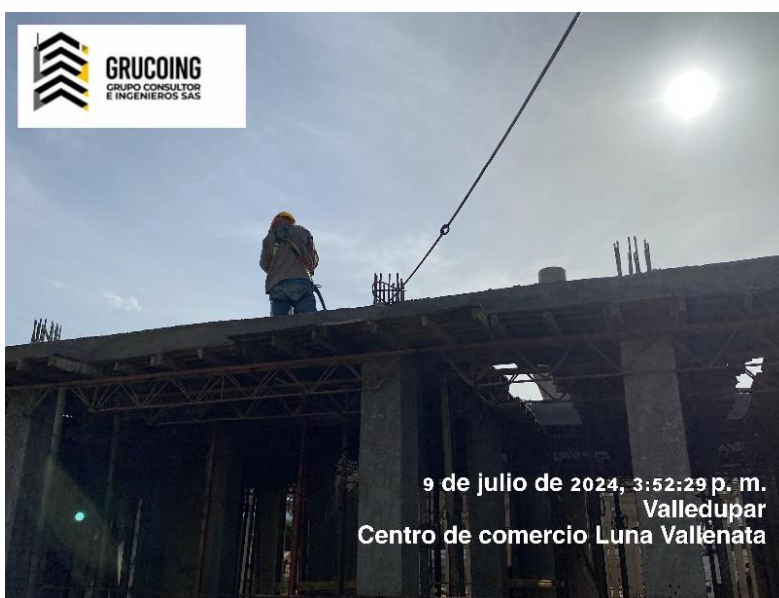
Como interventoría técnica, administrativa, financiera y ambiental del contrato en referencia manifestamos nuestra profunda preocupación por estos hechos, ya que por desconocimiento o por complacencia, los profesionales que hacen parte del consorcio, ayudan a fomentar este tipo de acciones inseguras, esa afirmación se encuentra fundamentada en la imagen tres (03) que adjuntamos en el presente documento como prueba, donde el residente auxiliar de la construcción Centro de Comercio Luna vallenata, el día de hoy realiza inspección o trabajos en altura, en el módulo uno, lugar donde se realizan las actividades arriba descritas, sin presentar

Imagen 2: trabajador realizando trabajos en altura con arnés, sin eslingas

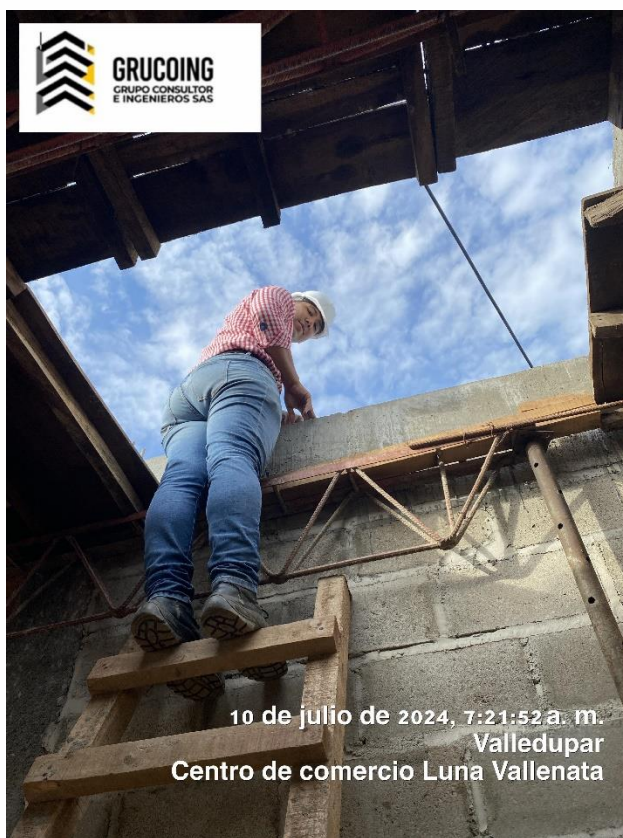
a la interventoría, evidencia de los respectivos cursos y/o autorizaciones para realizar esta actividad, además, no cuenta con los equipos de protección anticaídas, necesarios para mitigar los riesgos asociados a esta actividad.

Por otra parte, en la misma imagen tres (03), se evidencia que el profesional no porta su respectivo uniforme o dotación que hace parte de los compromisos administrativos y de la correcta gestión SST por parte del consorcio.

Imagen 3: profesional realizando trabajos en altura, sin protección
