| Formato técnico de visita y/o verificación- control urbanístico | | | INFORME TÉCNICO<br>PG-296 - 2024 | | |
| OBJETO DE LA VISITA | | VISITA TÉCNICA VERIFICACIÓN DE OBRAS INSPECCIÓN DE POLICÍA 7D. | | | |
| DIRECCIÓN DEL INMUEBLE | | CARRERA 93 No. 49 f – 83 Sur | | CHIP | AAA0253BJYX |

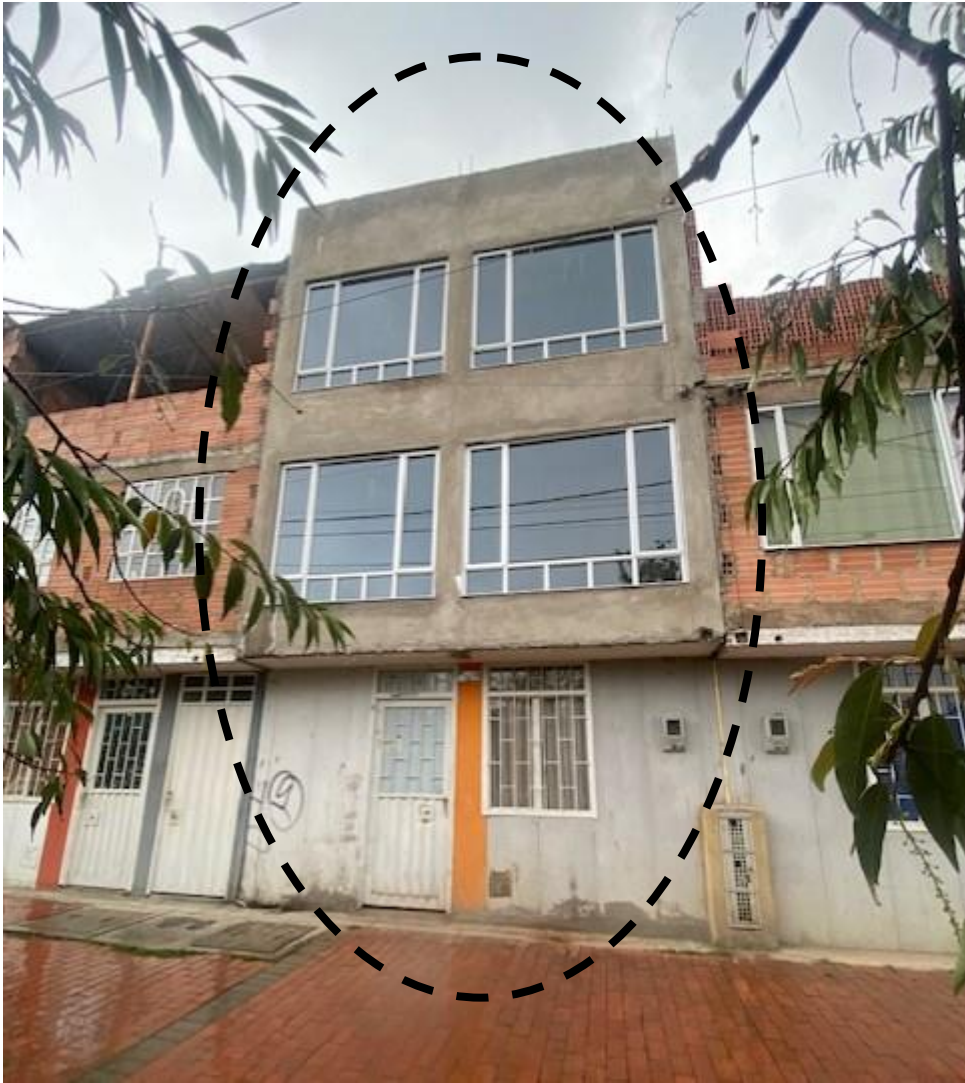
IMAGEN 1: FACHADA.

*Una vez en el lugar de la visita se intenta que alguien atienda, pero no es posible. La visita se realiza desde el exterior, se encontró un predio medianero de cuatro pisos ubicados en la carrera 93 No. 49 F– 83 Sur, CHIP AAA0253BJYX, en la localidad 7 de BOSA barrio Parcela el Porvenir.*

*Se observa que existe información de Licencia de Construcción numero 11001 – 1 – 22 – 4131, en el informe anterior, con fecha de ejecutoria 26 de diciembre de 2022, a la fecha de la actual visita vigente, En el primer piso se observa entrada peatonal y una ventana, área de construcción 55m2. El segundo con área de 5mX11.6m= 58 incluido el voladizo de .6m en la fachada dos ventanas. El tercer piso igual 58.0 m2 dos ventanas en la fachada. El cuarto piso es retrocedido en el frente el área es de 4.0mX 5m= 20 metros cuadrados con cubierta*

en teja. El área total de construcción es de 191m2

Con respecto a la vetustez: se Observa que la construcción se realizó por etapas como ampliación El primer piso es antiguo con más de 10 años de vetustez, el segundo, tercer piso y cuarto piso son más reciente de aproximadamente dos años de vetustez,

El sistema constructivo consiste en estructura columnas, vigas y entrepiso en placa maciza en concreto reforzado, muros en bloque y cubierta en teja.

Se sugiere concertar visita con fecha exacta para poder ingresar al predio y que se presente la licencia de construcción y planos.

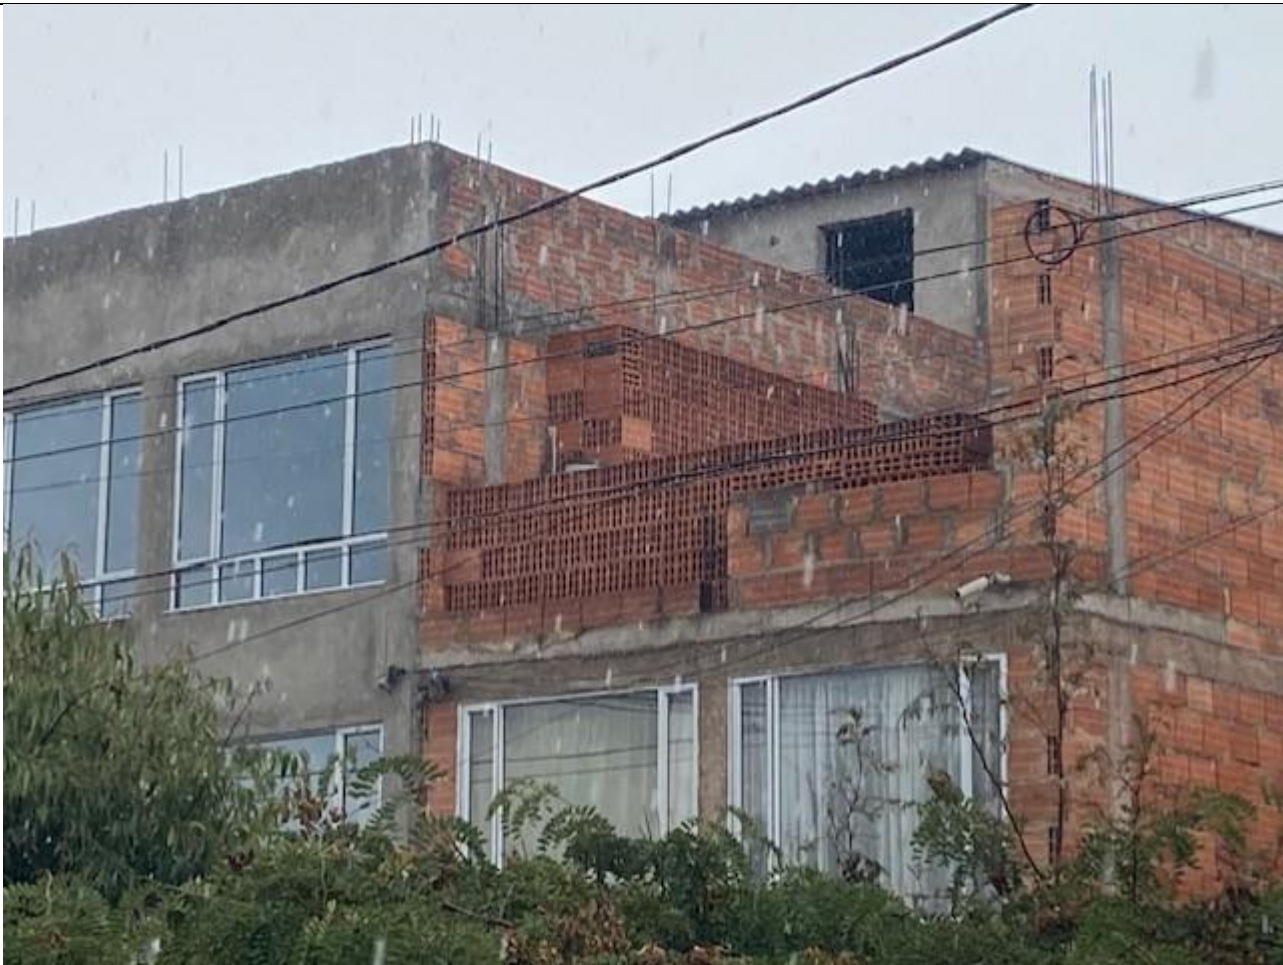
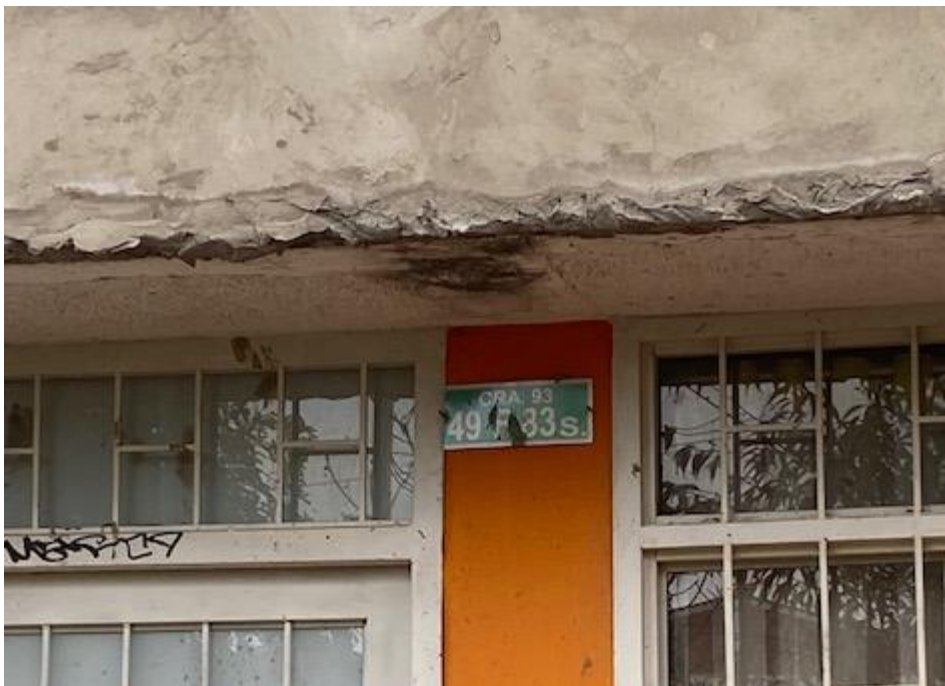
IMAGEN 2:

PERSPECTIVA ACTUAL DEL PREDIO  
OBJETO DE VERIFICACION
