| Formato técnico de visita y/o verificación- control urbanístico | | | INFORME TÉCNICO<br>PG- 293-2024 | |
| OBJETO DE LA VISITA | VISITA DE VERIFICACION TECNICA DE OBRAS INSPECCION DE POLICIA 7D. | | | |
| DIRECCION DEL INMUEBLE | CARRERA 87 No. 88-43 SUR<br>Ocupación 2 | | CHIP | NO TIENE |

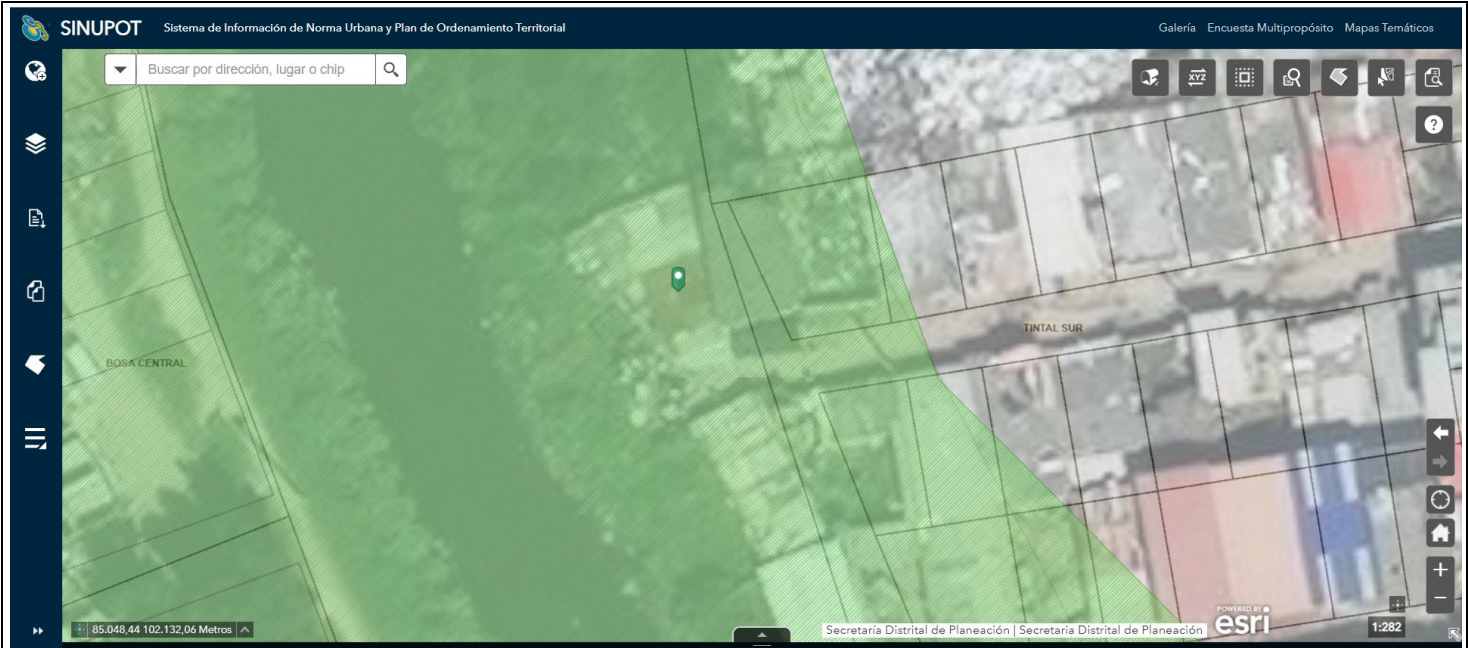
EL PREDIO SE ENCUENTRA DENTRO DE LA ZMPA RIO TUNJUELO

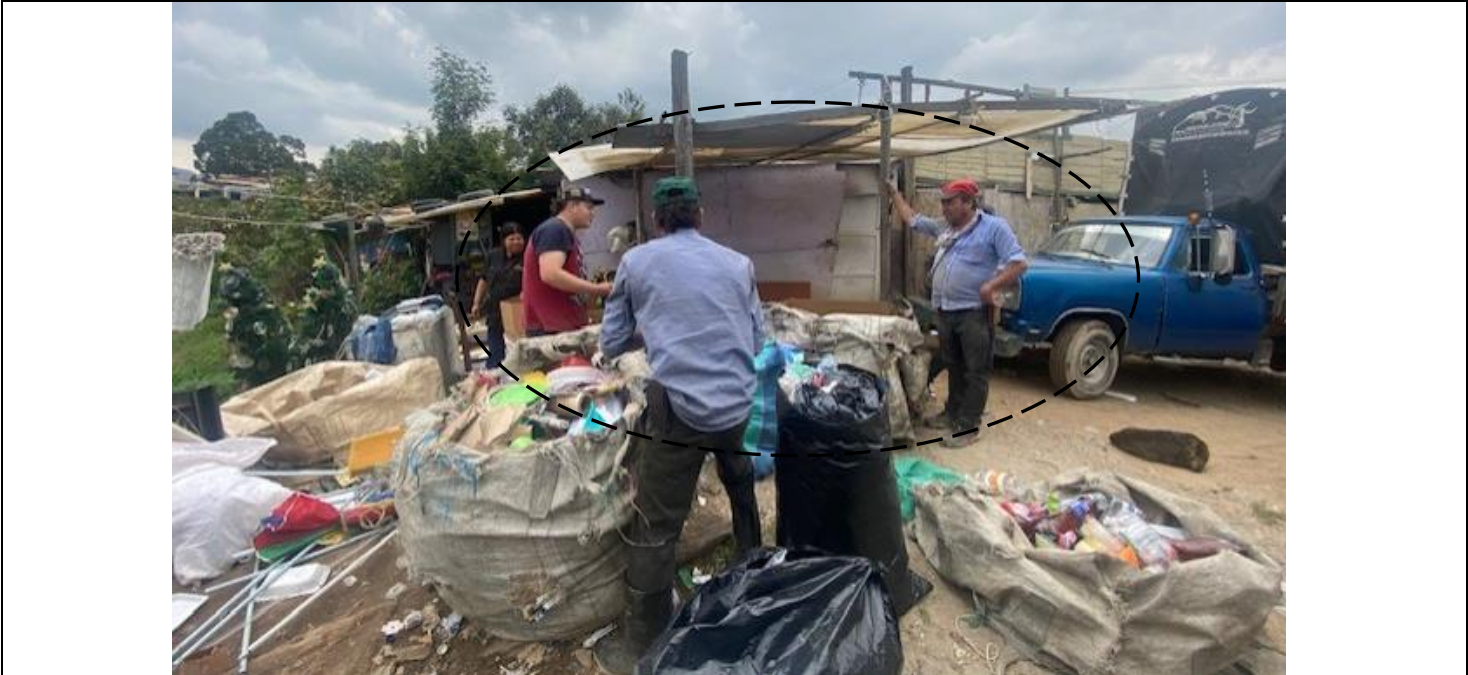
IMAGEN 1: FACHADA 01 DE OCTUBRE 2024

- 1) Se hace la observación que la ubicación del predio objeto de verificación corresponde a las coordenadas X:85048.44 Y: 102132.06. esto por cuanto el predio NO CUENTA CON NOMENCLATURA, y no tiene otra forma de ubicarla.
- 2) La construcción denominada ocupación 2 corresponde a una construcción no permanente realizada con material reutilizado o materiales reciclados de diferentes tipos, fachada pintada de color lila, muros en laminas de madera estructura en madera y cubierta en teja plástica. En un área de 5.0mX 8.0M= 40m2.
- 3) Con respecto a la vetustez esta construcción (tipo cambuche) tiene más de 10 años, de construida. **NO SE OBSERVAN OBRAS AL MOMENTO DE LA VISITA TÉCNICA. Predio habitado.**
