| Formato técnico de visita y/o verificación- control urbanístico | | | INFORME TÉCNICO<br>PG-294 - 2024 | |
| OBJETO DE LA VISITA | VISITA TÉCNICA VERIFICACIÓN DE OBRAS INSPECCIÓN DE POLICÍA 7D. | | | |
| DIRECCIÓN DEL INMUEBLE | CALLE 49 SUR No. 98 B – 75. Boque 05<br>casa 40 | | CHIP | AAA0191YAUH |

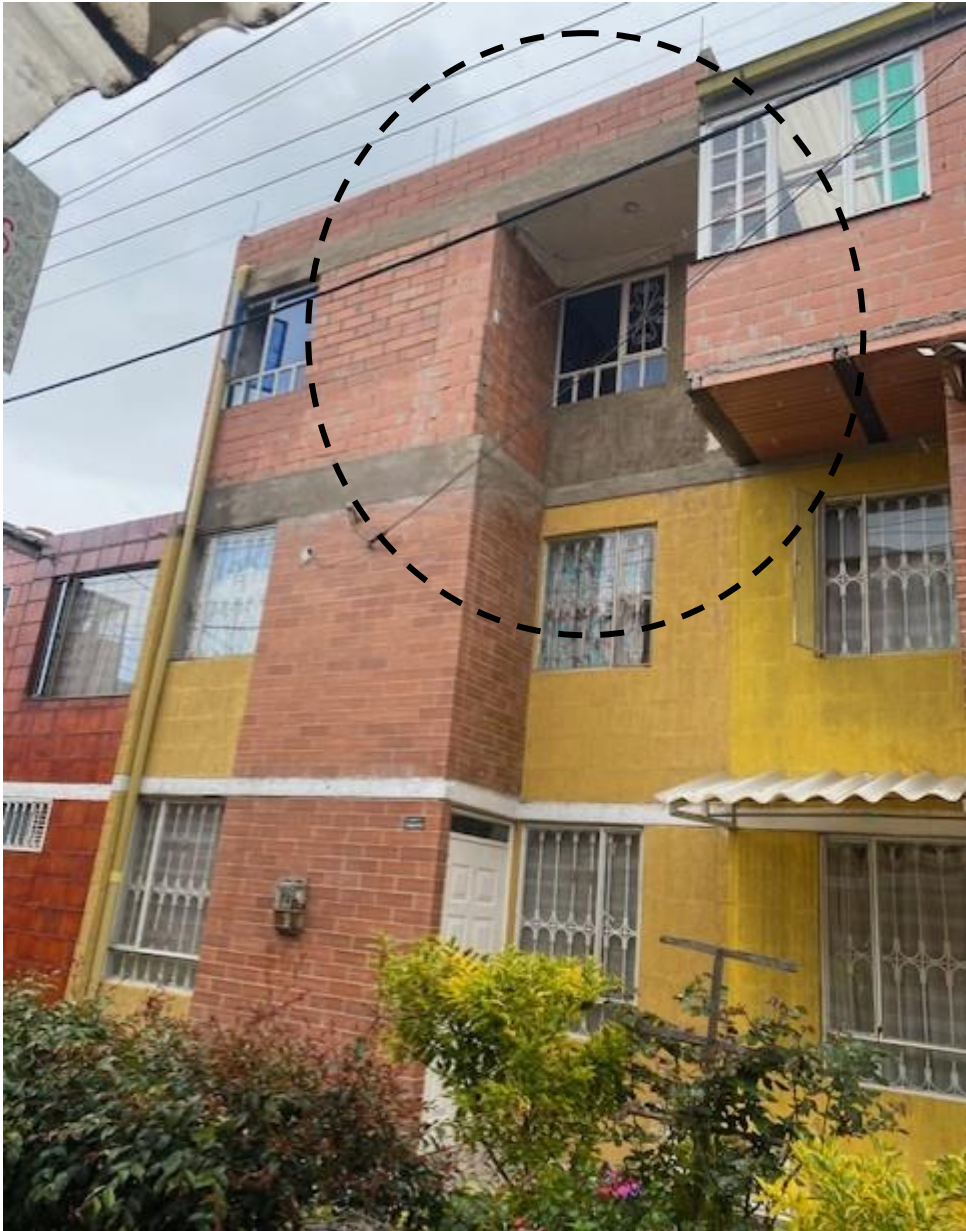
Voladizo no permitido  
zona común 1.5m<sup>2</sup>

En el momento de la  
visita la construcción  
continúa con tres pisos

Al predio objeto de verificación, se encontró con ampliación a tercer piso y terraza construido con placas de entrepiso y muros en ladrillo, el área de esta ampliación es de 4,50m X 7.40m (Incluido aislamiento posterior el cual también se construyó) = 33.3m2. menos área de voladizo o balcón de 1mX1,5m = 1,5m2. Área actual del tercer piso 31,8m2.

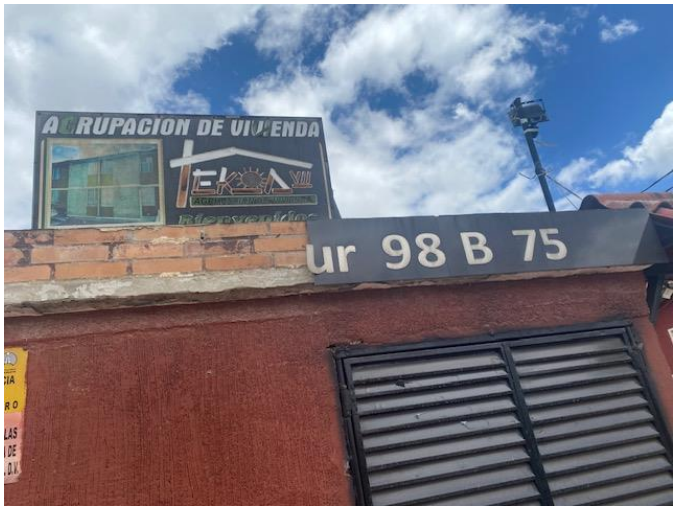
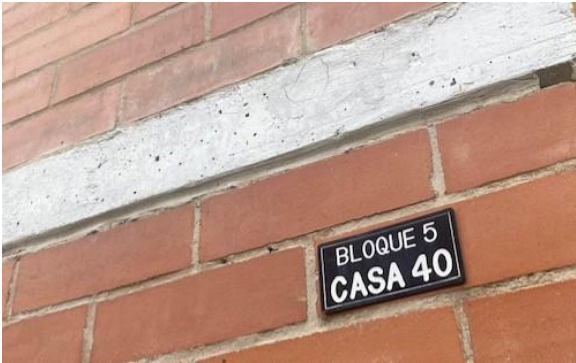
IMAGEN 2:

Una vez en el lugar de la visita: ubicado, dentro de la Agrupación de Vivienda Residencial TEKOA, Bloque 5 Casa 40, ubicado en la calle 49 Sur No. 98 B – 75, con CHIP : AAA0191YAUH, en la localidad 7 de BOSA UPL 14 Porvenir. Originalmente son casa de dos piso diseñadas y construidas para vivienda unifamiliar, esta unidad de vivienda no cuenta con zonas de antejardín.
