| Formato técnico de visita y/o verificación- control urbanístico | | | INFORME TÉCNICO<br>PG-300 - 2024 | | |
| OBJETO DE LA VISITA | | VISITA TÉCNICA VERIFICACIÓN DE OBRAS INSPECCIÓN DE POLICÍA 7D. | | | |
| DIRECCIÓN DEL INMUEBLE | | CARRERA 65 No. 55 A- 85 Sur | | CHIP | AAA0050SFMS |

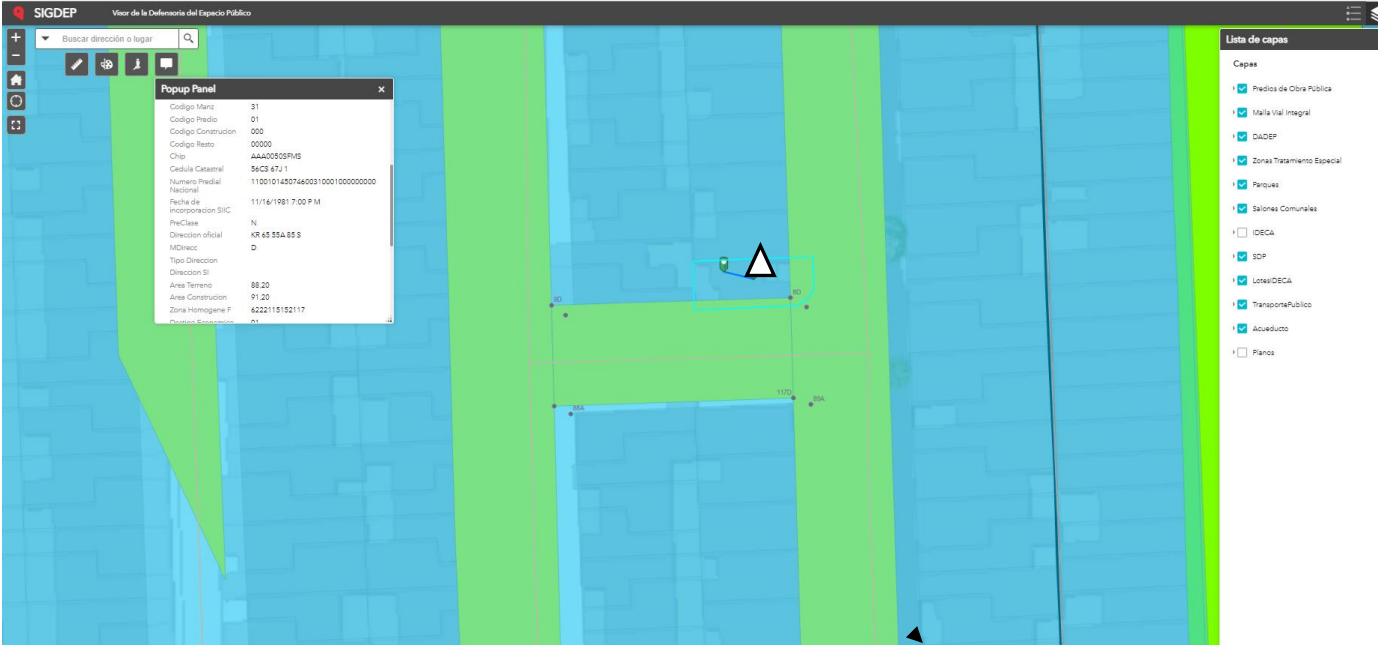
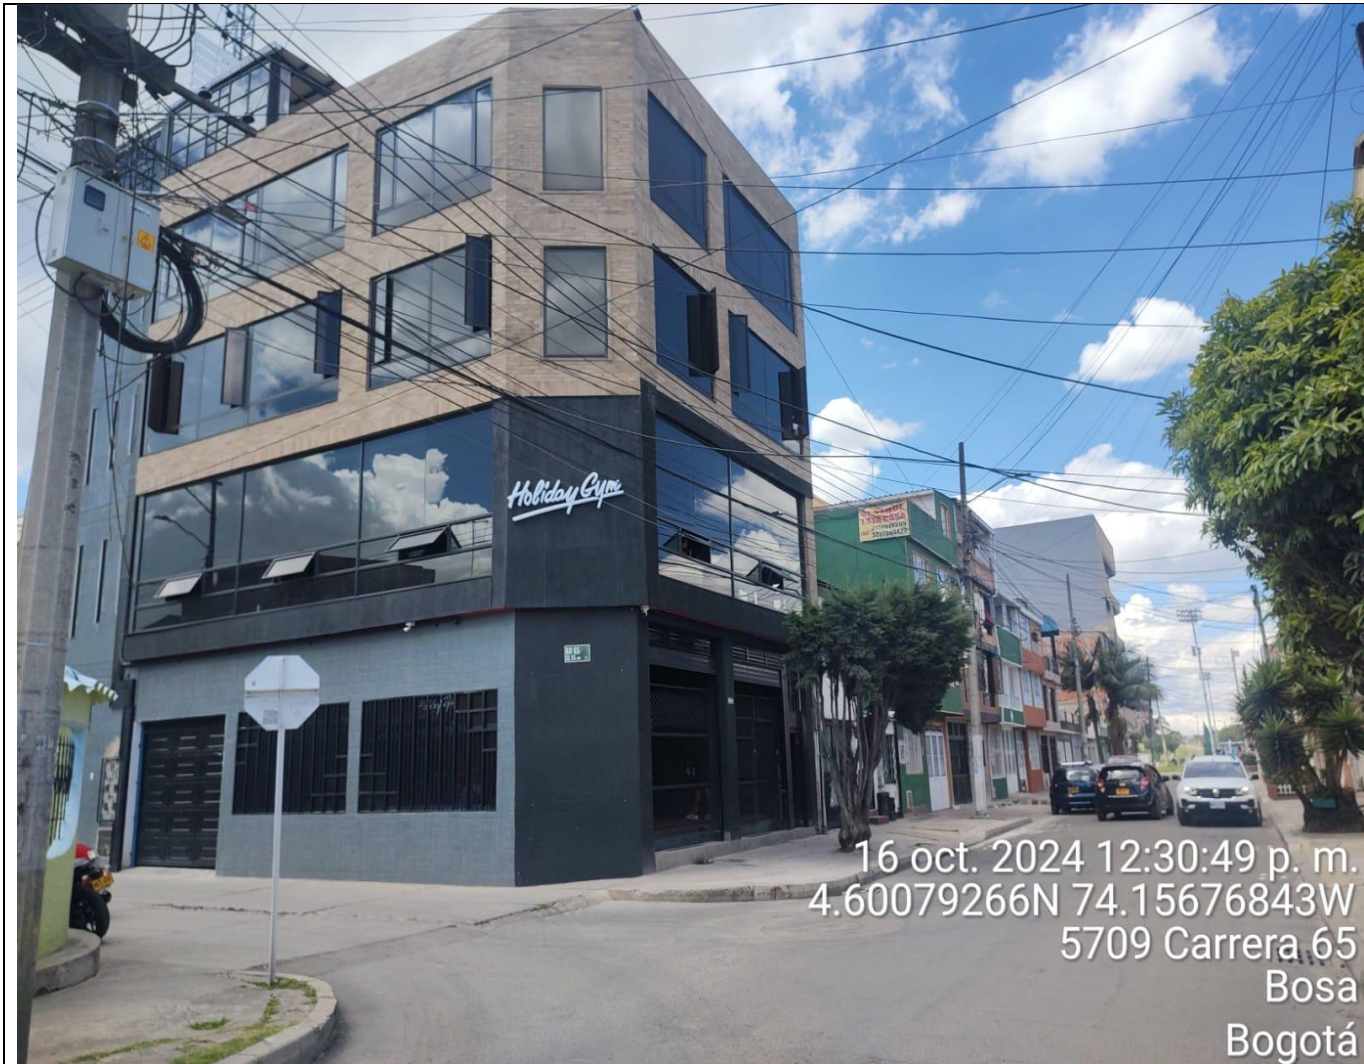
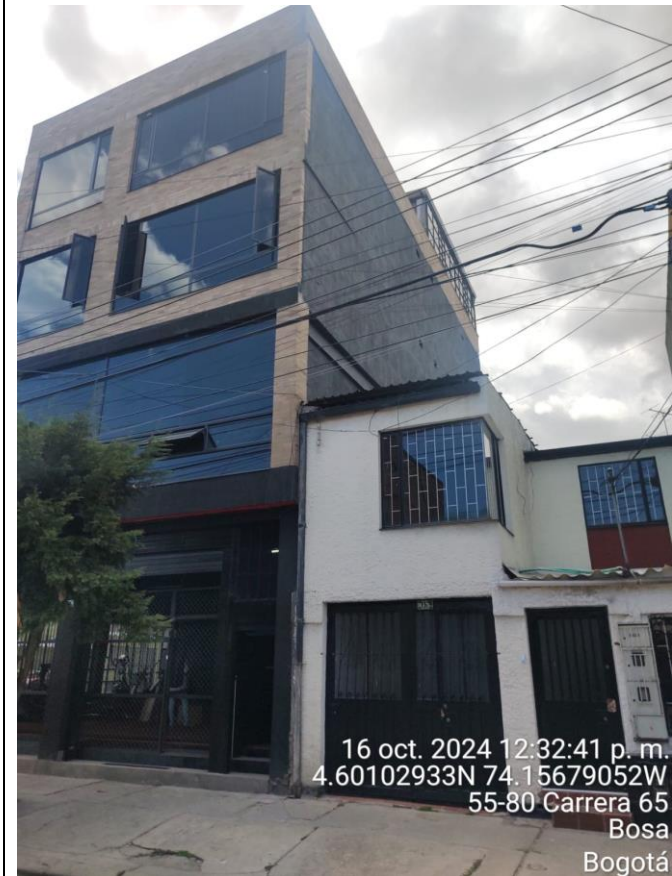
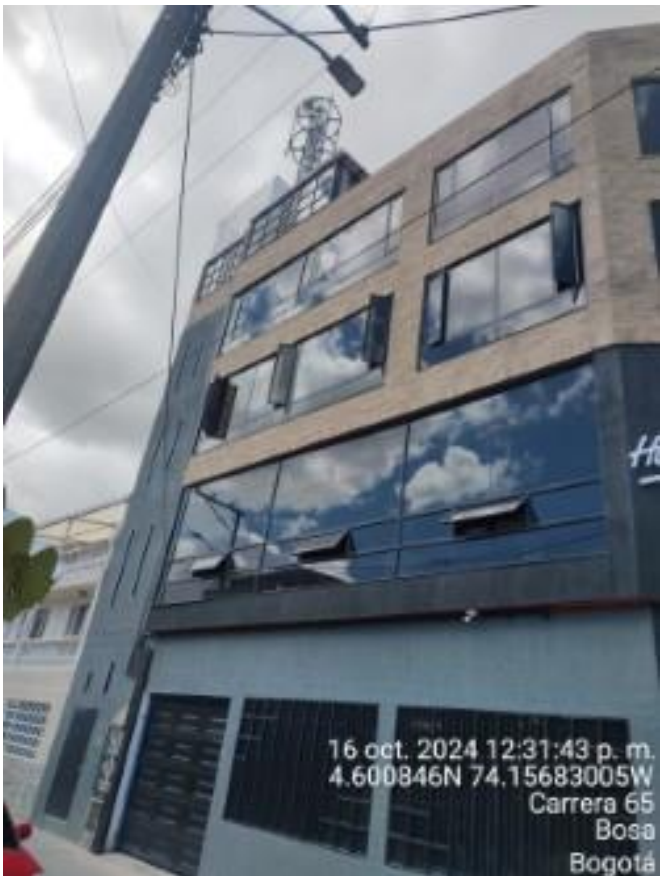
IMAGEN 1: FACHADA.

Esta construcción corresponde a un edificio esquinero, de cuatro pisos y terraza. El sistema constructivo utilizado corresponde a estructura (columnas y vigas) en concreto armado, placas de entrepiso macizas, muros en bloque y ladrillo, el edificio es utilizado para con comercio básico, al momento de la visita está funcionando un gimnasio, la construcción está totalmente terminada con acabados (no hay obra en proceso).

El área total de construcción en los cuatro pisos es de 372.72 m2. (primer piso con área de 90m2 donde funciona la recepción, segundo con área de 94,24m2 parte del gimnasio al igual que y tercer piso de área de 94,24m2 y cuarto de 94,24) Teniendo en cuenta la norma el cuarto piso no sería legalizable.

Por lo anterior concluye que existe contravención a la norma urbanística por construcción sin el debido permiso comportamiento 135 A) Parcelar, urbanizar, demoler, intervenir o construir: 4) En terrenos aptos para estas actuaciones, sin licencia o cuando esta hubiere caducado.
