| Formato técnico de visita y/o verificación- control urbanístico | | | INFORME TÉCNICO<br>PG-291 - 2024 | |
| OBJETO DE LA VISITA | VISITA TÉCNICA VERIFICACIÓN DE OBRAS INSPECCIÓN DE POLICÍA 7D. | | | |
| DIRECCIÓN DEL INMUEBLE | CARRERA 78 A No. 65 C- 88 SUR | | CHIP | AAA0051RMKC |

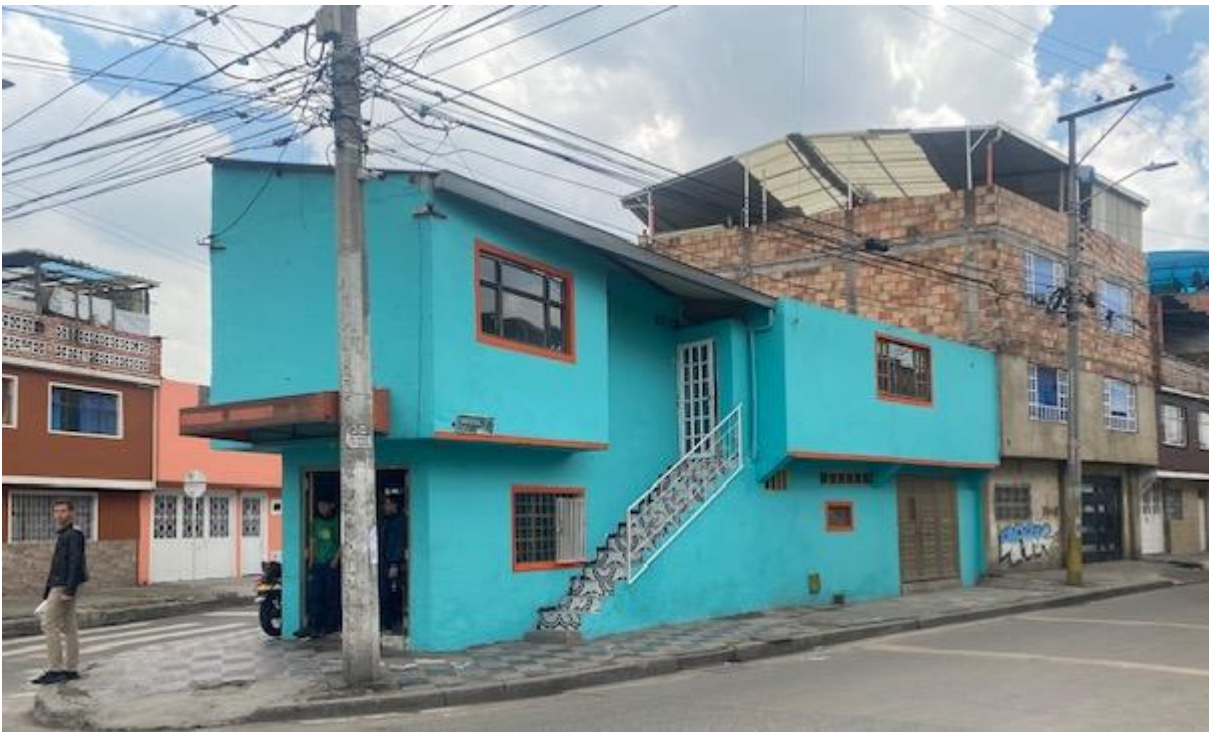
FOTO ACTUAL – DOS PISOS – NO HAY OBRA RECIENTE – LA CONSTRUCCIÓN ES MUY ANTIGUA

En el predio no se observa obra nueva o en proceso que amerita licencia de construcción y la construcción existente es muy antigua con más de 20 años de vetustez igualmente a fecha de octubre de 2013 según el aplicativo de Google Maps la construcción ya existía ver registro fotográfico. Igualmente, los materiales encontrados en la visita se observan con deterioro oxidados por lo que se puede afirmar que la construcción es muy antigua de más de 20 año.

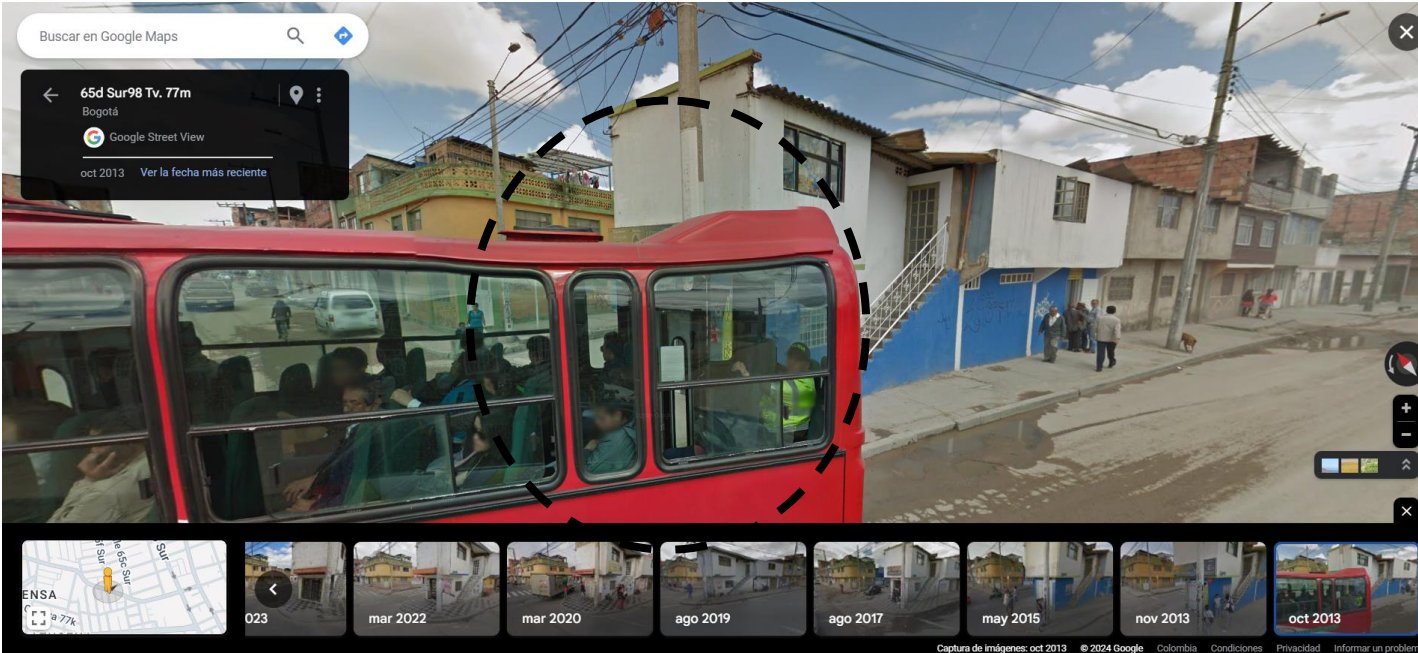
IMAGEN 2:

GOOGLE MAPS  
OCTUBRE DE 2013 DOS PISOS CON  
CUBIERTA EN TEJA.
