## INFORME GEOLOGIA Y GEOTECNIA

VIA LOCALIZADA EN LA AVENIDA TULUNI ENTRE CARRERA  
3 Y CARRERA 2 ESTE, BARRIO TULUNI MUNICIPIO DE  
CHAPARRAL EN EL DEPARTAMENTO DEL TOLIMA

JUNIO DE 2024

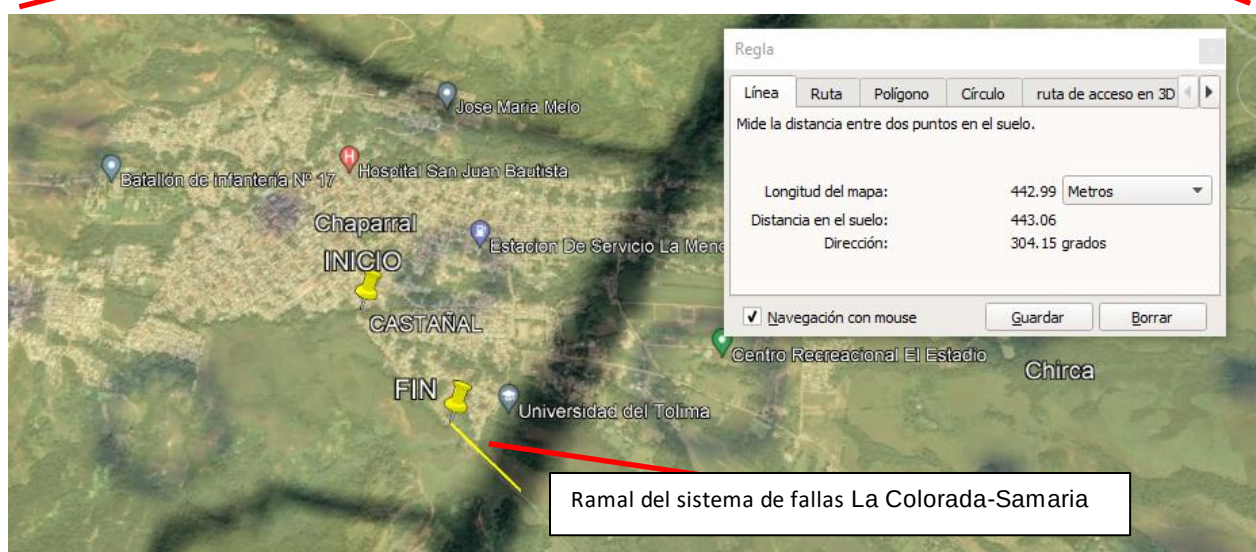
**Figura 4.** Mapa geológico colombiano sobre Google Earth, SGC, 2020

El tramo objeto de estudios y diseños es atravesada a una distancia menor a un kilómetro por un ramal del sistema de fallas de La Colorada-Samaria, Ubicadas en el sur del departamento marcan el límite entre el Valle Superior del Magdalena y la Cordillera Central; los estudios de Vergara et al., (en edición), indican la existencia de tramos con indicios fuertes de actividad neotectónica. El Sistema de Fallas de Samaria - La Colorada o Calarma, cruza al occidente de Ortega y es truncado por la Falla de Ibagué. Sus movimientos parecen ser más antiguos que los del Sistema Chusma (MOJICA y FRANCO, 1992).

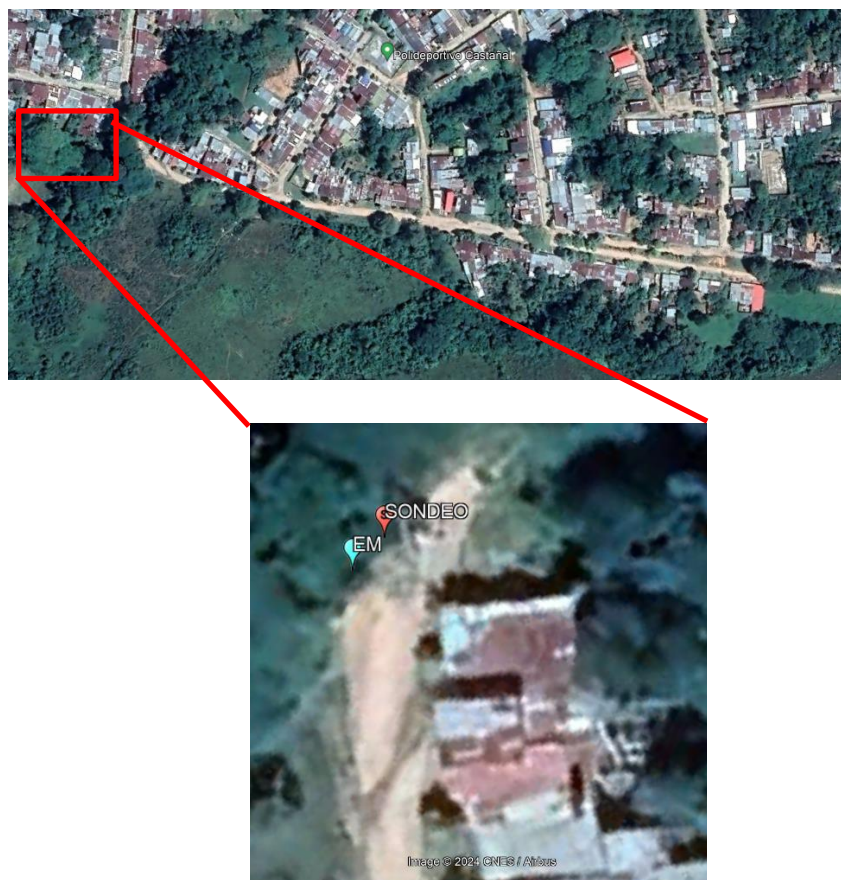
Figura 7. Localización de sondeos en el predio

Una vez determinadas las consideraciones anteriormente detalladas se estableció para el desarrollo de la exploración de campo, llevar a cabo 1 sondeo mediante equipo de perforación estándar SPT hasta rechazo sin obtención de muestras inalteradas además la ejecución de una exploración manual a 1m de profundidad sobre talud para la determinación de las propiedades geomecánicas y de resistencia de los suelos.

Tabla No. 2

Georreferenciación de exploraciones (sondeos y exploración manual)

| APIQUE | LATITUD | LONGITUD |
| SONDEO | 3°43'10.80"N | 75°28'54.78"O |
| EXPLORACION MANUAL (EM) | 3°43'10.94"N | 75°28'54.77"O |

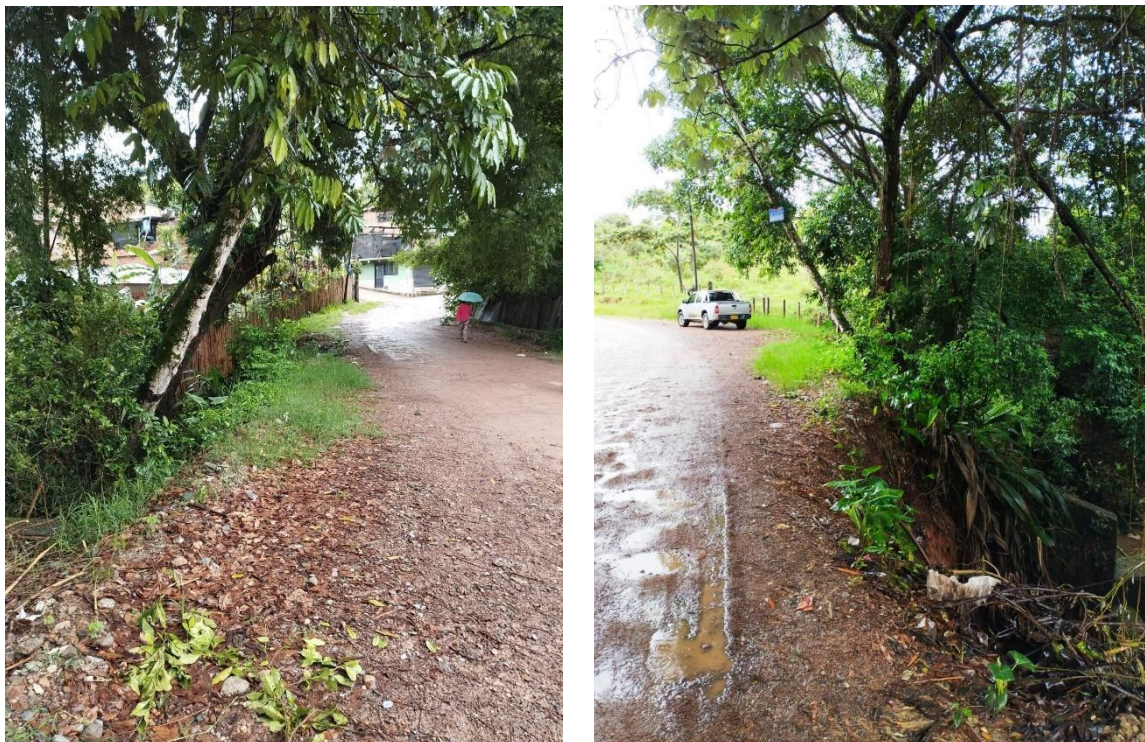
**Figuras 8 y 9.** Ubicación abscisa K0+020 a la K0+030

Actualmente desde la abscisa K0+024 a la K0+030 se presenta un proceso de erosión superficial por inadecuado manejo de aguas de escorrentía que han producido la pérdida de aproximadamente 1m de ancho de vía, además se evidencia depósitos de basuras que produce carga sobre la superficie del talud, sin embargo, no se evidencia fisuras ni grietas, ni morfología que muestren masas de suelo desplazadas por movimiento en masa, ver figuras 7 y 8.

Aunque no se evidencia movimientos en masa y la altura del talud es inferior a 3m, no se requiere realizar un sistema de contención para corregir procesos de inestabilidad, sin embargo, por la configuración geometría vial, es necesaria realizar la reconfiguración del terraplén de la vía por tal motivo es necesario realizar la implantación de un muro de contención que a continuación se brindan las características.

- Desde la abscisa K0+024 hasta la K0+030, se requiere realizar la proyección de un muro en concreto reformado con las siguientes características:

- Altura del muro mínima desde el nivel de cimentación: 2.5m
  - Altura mínima del vástago del muro: 2.0m
  - Profundidad de desplante mínima: 1.5m
  - Ancho mínimo del vástago: 30cm

- Ancho mínimo del cimiento corrido: 1.5m
  - Peralte mínimo del cimiento: 50cm
  - Peso específico del material de lleno posterior: 2.2 ton/m<sup>3</sup>

- Coeficiente activo de presión de tierras (Ka): 0.36
  - Se recomienda una capacidad de carga admisible del cimiento corrido: 19 ton/m<sup>2</sup>.
  - Reconformación del talud sobre la parte superior del muro al bordillo de la vía con una relación 2V:3H
