**Asunto:** Informe No.3 del Contrato de Prestación de Servicios No.378 de 2024  
**(Corporación Autónoma Regional del Alto Magdalena – CAM)**

**TERCER INFORME DE ACTIVIDADES EJECUTADAS  
DEL 17 SEPTIEMBRE AL 16 DE OCTUBRE DE 2024.**

**Anexo No.1**  
(Seguimiento a los beneficiarios de los sistemas sépticos de aguas grises.)

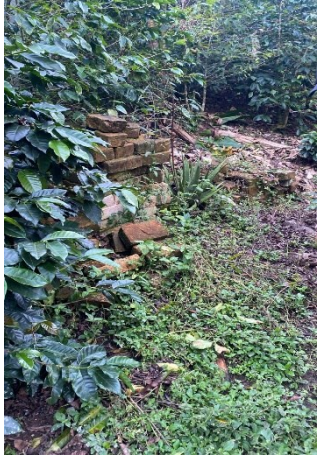
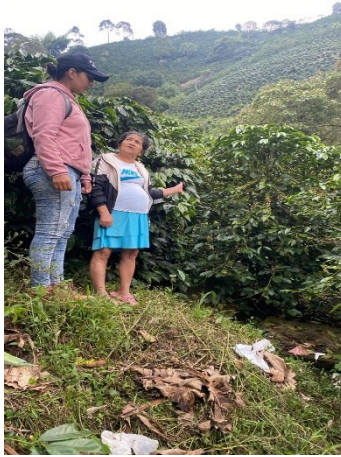
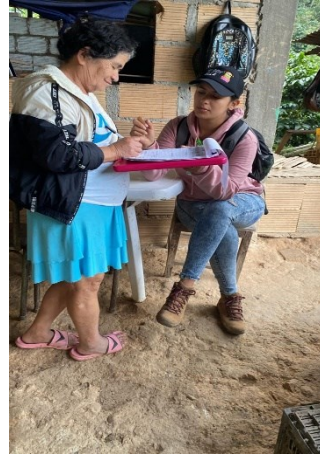
## REGISTRO FOTOGRÁFICO

| <p>El día martes 17 del mes de septiembre del presente año se realizó el desplazamiento hacia la vivienda del beneficiario Alexander Rodríguez Gutierrez, la visita la recibe su madre Elvia Gutierrez.</p> <p>Al estar en el predio, en el que construyen el sistema de losa cúbica, que el señor Alexander destruyó el sistema, tiene a un lado el material (pomo) lo es el material de la tubería, la señora indica que realizaron la demolición de todo a que se instaló en una pendiente la cual está pendiente a sufrir deslizamiento, los agujeros que se destruyeron los usó a campo abierto.</p> | | |

| <p>Se le recomienda a la señora Elvia quien es la habitante de la vivienda realizar lo más pronto posible la adecuación y mejoramiento del sistema con el fin de disminuir la carga contaminante vertida al medio ambiente.</p> <p>Secundariamente se le recuerda al exámoque el sistema sobre hasta los agujeros que se destruyeron, por ende es importante no colocar los agujeros de la cisterna ya que el sistema (tubería) con microregulación (un auto) se pueden dar afectaciones por los tubos, finalmente se le recomienda una vez instale el sistema realizar el debido mantenimiento con el fin de garantizar su vida útil y siempre.</p> | | |

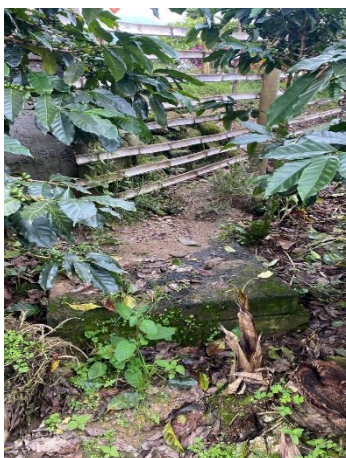
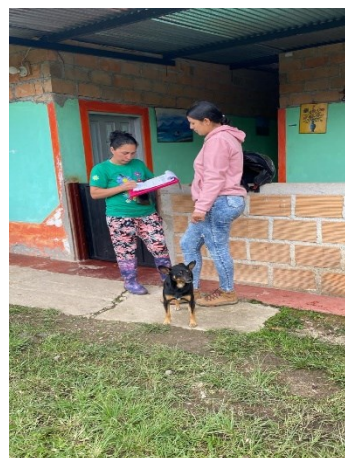
#### REGISTRO FOTOGRÁFICO

El día martes 17 de septiembre del presente año se realiza el desplazamiento hacia la vivienda del señor Eliecer Con el fin de darle seguimiento al funcionamiento del sistema séptico instalado por la CAM, La visita La recibe su familiar Claudia Patricia Silva quien afirma que hace poco tuvieron que forrar el sistema séptico con plástico ya que los olores eran muy fuertes y constantes, no han dado uso a la caja inspección y trampa de grasas, Las aguas grises y domésticos van directamente al pozo séptico, Cabe resaltar que doña Claudia afirma que no han presentado ninguna otra falla a la que ellos no puedan dar manejo.

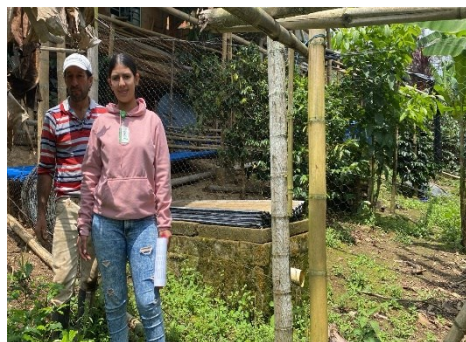
#### REGISTRO FOTOGRÁFICO

Cómo conclusión de esta visita se tiene que es de vital importancia tener en cuenta cuál es el terreno en donde se va a construir Además de ello tener en cuenta que los pozos sépticos van enterrados con el fin de no presentar todas las fallas antes mencionadas.

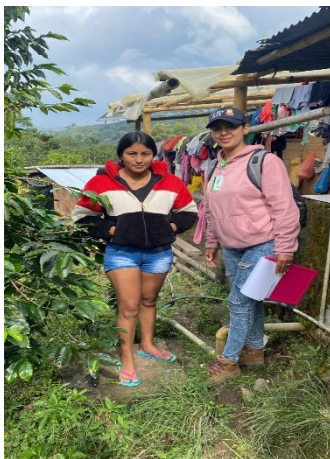
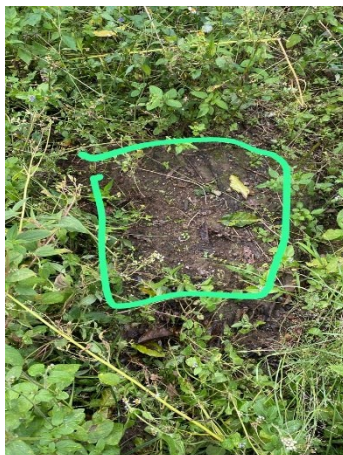
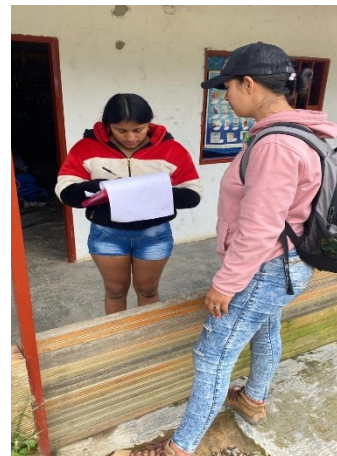
**REGISTRO FOTOGRÁFICO**

| <p>El día martes 17 de Septiembre del presente año se realizó el desplazamiento hacia la vivienda de la beneficiaria Martha Roxio Avendaño Ramos, la visita la recibe la señora Gladis Hincapié Andarona.</p> <p>La señora manifiesta que el sistema se encuentra en funcionamiento y que desde su instalación no ha presentado ningún inconveniente. El sistema tiene los cueros y también los de la cocina por lo que se le explicó que el sistema está instalado solo para bajar los aguas grises que se bajan con microaspersores por ende es importante no conectar los cueros de la cocina ya que se puede ver afectado por los jabones.</p> | | |

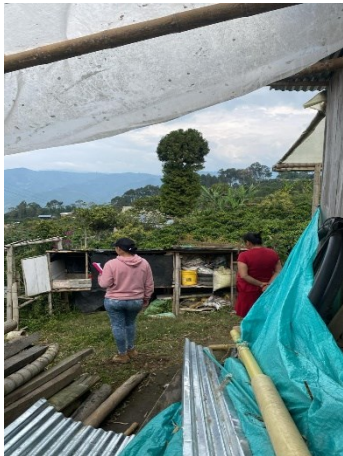
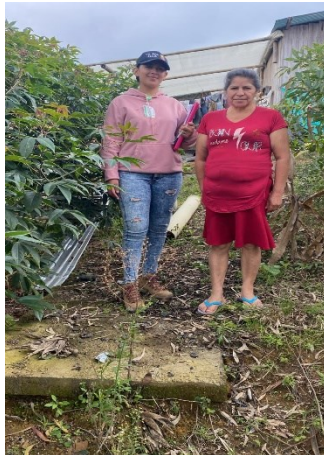
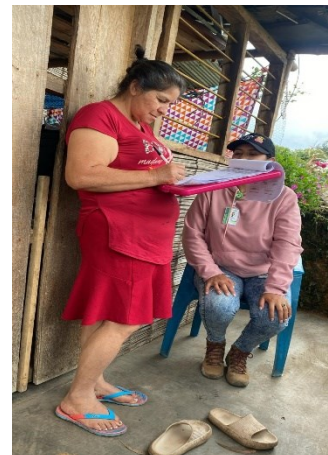
**REGISTRO FOTOGRÁFICO**

| | | <b>ACTA DE VERIFICACIÓN Y/O VISITA TÉCNICA</b><br>F-CAM-384. Versión 1. Enero 31 de 2023 | |
|---|---|---|---|
| <p>El día martes 24 de Septiembre del presente año se realizó el desplazamiento hacia la vivienda de la señora Anadid Jimena Samberg con el objetivo de darle seguimiento al funcionamiento del sistema xphco.</p> <p>La visita la realizó la señora Angie Lorena Peña Rosas. Durante la visita se le expusieron que el sistema no se encuentra en funcionamiento ya que cuando hubo beneficiarios del sistema ya contaba con otro pozo el cual habría sido construido hacia poco tiempo. La señora Angie afirma que utilizarán el sistema xphco en cuanto el pozo xphco que hubo en su terreno su vida útil.</p> | | | |

| | | <b>ACTA DE VERIFICACIÓN Y/O VISITA TÉCNICA</b><br>F-CAM-384. Versión 1. Enero 31 de 2023 | |
|---|---|---|---|
| <p>Se le recomienda a la señora Angie estar realizando el monitoreo al pozo con el fin de conectar el otro sistema antes de que este rebaje.</p> <p>Seguramente se da cuenta que los sistemas xphco dotados por la CATH son diseñados para bajar agua que por ende es importante no conectar la tubería que proviene de la cocción ya que el sistema trabaja con microoxigenación, lo cual puede verse afectado por los jabones. Cuando realice la instalación del funcionamiento deberá realizar el adecuado mantenimiento a lo que se le inspecciona y tiempo de gracia con el fin de asegurar su vida útil y desempeño.</p> | | | |

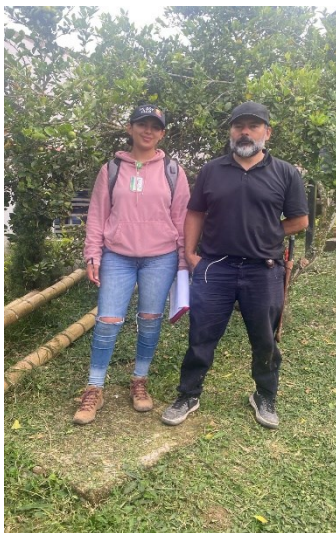
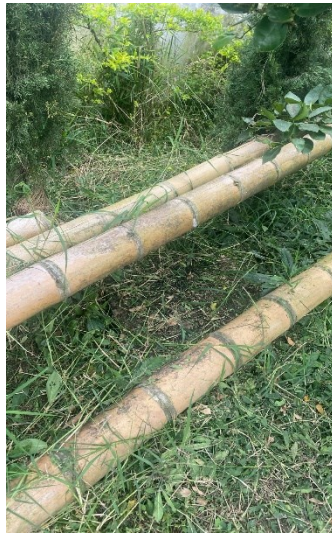
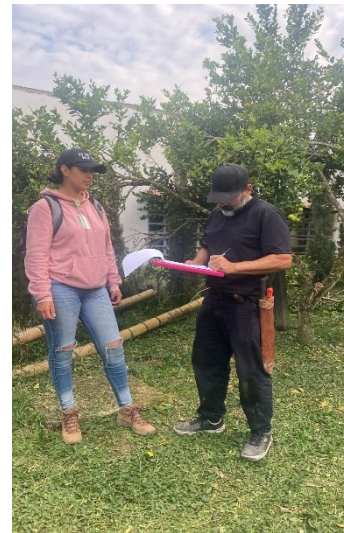
**REGISTRO FOTOGRÁFICO**

| | | <b>ACTA DE VERIFICACIÓN Y/O VISITA TÉCNICA</b><br>F-CAM-384. Versión 1. Enero 31 de 2023 | |
|---|---|---|---|
| <p>El día martes, 17 de septiembre del año 2024 se realizó el desplazamiento, hacia la vivienda del beneficiario Edgar Alfonso Sumboni Santiago, la visita la recibe el señor Andrés Felipe Sumboni.</p> <p>Durante la visita se logra observar que el sistema se encuentra fuera de funcionamiento ya que el beneficiario contaba con otro pozo, antes de salir beneficiario de los sistemas se explicaron los daños por la falta de agua que con el agua está espesando debido a la falta de los filtros y esperar también que se termine la vida útil del otro pozo para poder dar uso.</p> | | | |

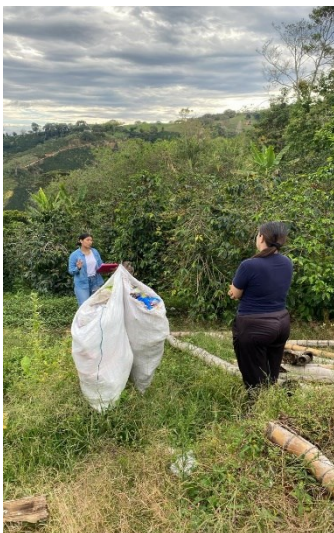
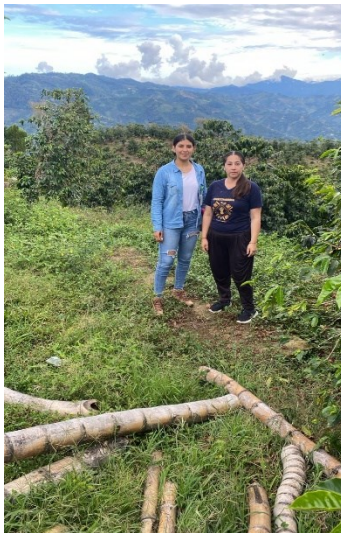
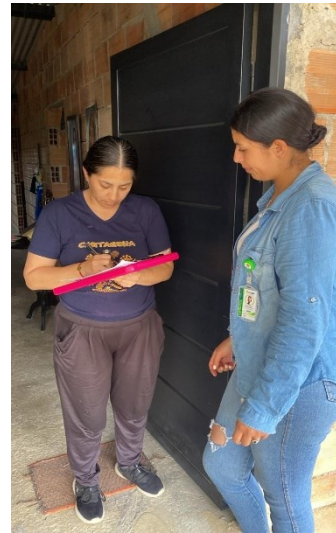
**REGISTRO FOTOGRÁFICO**

Durante visita se logra evidenciar que el pozo séptico tiene una fuga por donde está filtrando el agua captada lo que provoca olores constantes desagradables y asimismo proliferación de vectores, adicionalmente se logra observar que este pozo no quedó completamente dentro de la superficie, no fue repellado. Este sistema sólo trata las aguas grises, así como se lo indicaron desde un inicio, no ha realizado ningún tipo de modificación en la tubería y tampoco ha realizado el mantenimiento, finalmente se procede revisar la caja de inspección y trampa de grasas las cuales se encuentran en buen estado físico.

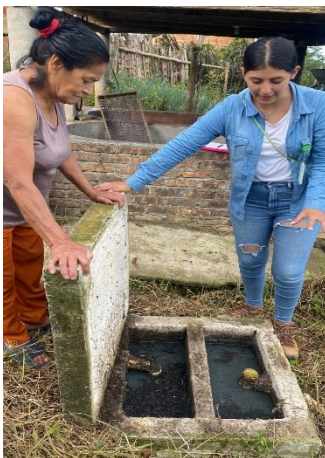
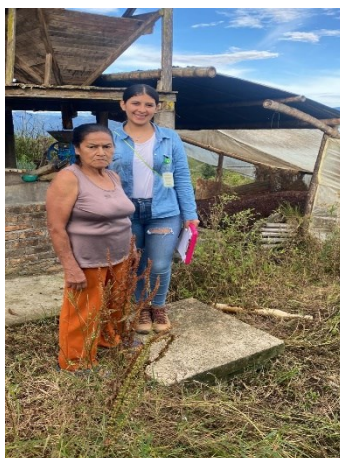
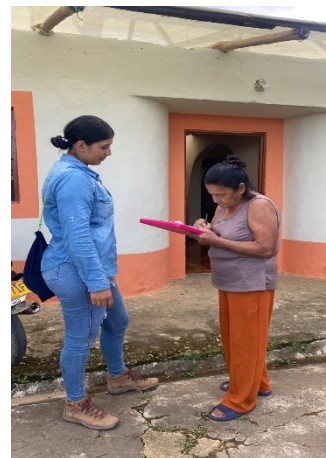
**REGISTRO FOTOGRÁFICO**

Durante la visita se logró evidenciar que el sistema se encuentra en funcionamiento, la señora Flora manifestó que el sistema solo trata las aguas sucias como se lo indicaron desde el inicio, adicionalmente uno ha realizado modificaciones en la tubería y tampoco ha realizado el mantenimiento, desde el día de su instalación no ha presentado fallas.

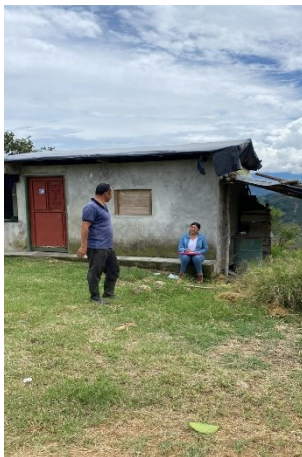
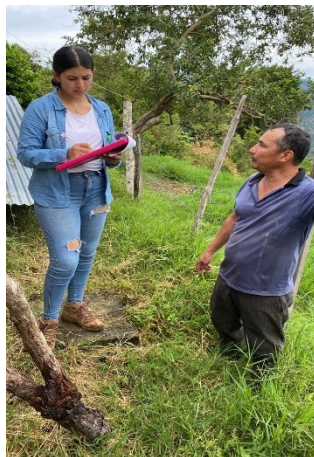
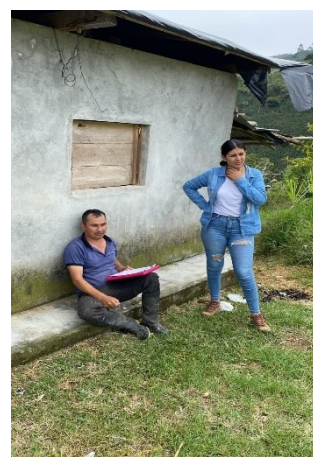
**REGISTRO FOTOGRÁFICO**

| <p>El día 04 de octubre de 2024 se realizó el desplazamiento hacia la vivienda del beneficiario Andres, con el fin de realizar seguimiento al funcionamiento del sistema septico donado por la CAM. La visita la recibe su padre Felipe Tovar, estando en el predio en donde se construyó el sistema se cuestiona al beneficiario como le ha ido con este a lo que responde que desde el día de su instalación no ha presentado ningún tipo de inconveniente, además de lo mencionado anteriormente, tampoco ha realizado modificaciones en la tubería, no ha realizado mantenimiento al sistema solo trata las aguas grises así como se lo indicaron desde un inicio.</p> | | |

| <p>Se le recomienda al beneficiario realizar el debido mantenimiento al sistema ya que desde su instalación no ha realizado dicho proceso, debería realizar el mantenimiento sin labores o químicos que puedan afectar los microorganismos nativos del sistema ya que este trabaja bajo un proceso llamado Aerobio, los mencionados anteriormente con el fin de garantizar su desempeño y así mismo sobreguardar su vida útil.</p> | | |

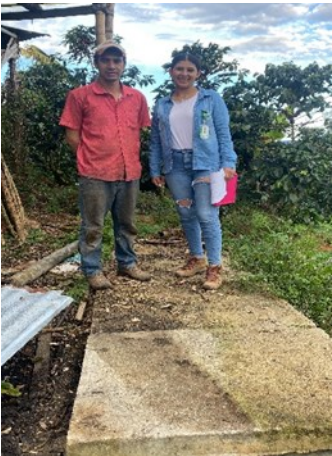
| ÁNGELA YURANY SANTOFIMIO DÍAZ | DAVID ALEJANDRO SANTOFIMIO DÍAZ | RODRIGO SANTOFIMIO QUIROGA |

| <p>El día viernes 04 de octubre de 2024 se realizó el desplazamiento hacia la vivienda del beneficiario David con el fin de darle seguimiento al funcionamiento del sistema séptico donde por la EMT. Durante la visita se logró observar que el pozo séptico tiene una fuga de agua que hace que el agua se filtre y provoque olores desagradables y pluvificación de vectores, adicionalmente se le indicó al beneficiario que este pozo no debe estar dentro de la superficie, el pozo no fue repellido, solo se le indicó al beneficiario que se le indique desde el día de su instalación, no se le realizó ningún tipo de modificación en la tubería y tampoco mantenimiento.</p> | | |
