## **ANEXO 5. INFORME DE IMPREVISTOS.**

**INFORME DE IMPREVISTOS Y EVENTUALIDADES****INFORME DEL IMPREVISTOS Y EVENTUALIDADES DEL CONTRATO 1064 DE 2024****1. EXCAVADORA LINKBELT LBX210Q5NDHEX2180 # 5**

(Periodo Reportado: Del 1 de septiembre al 30 de septiembre de 2024)

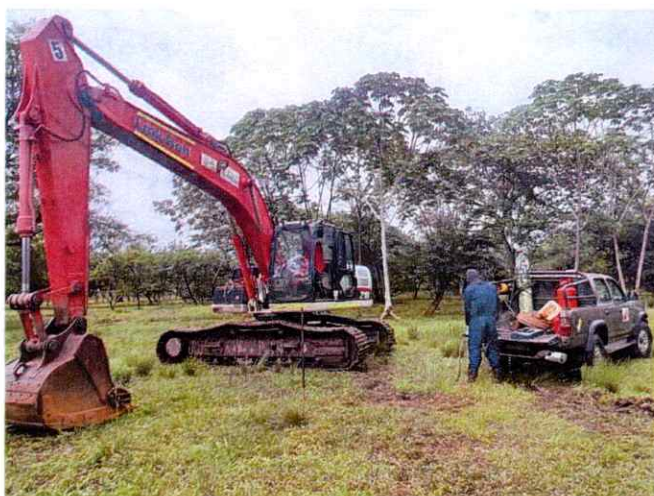
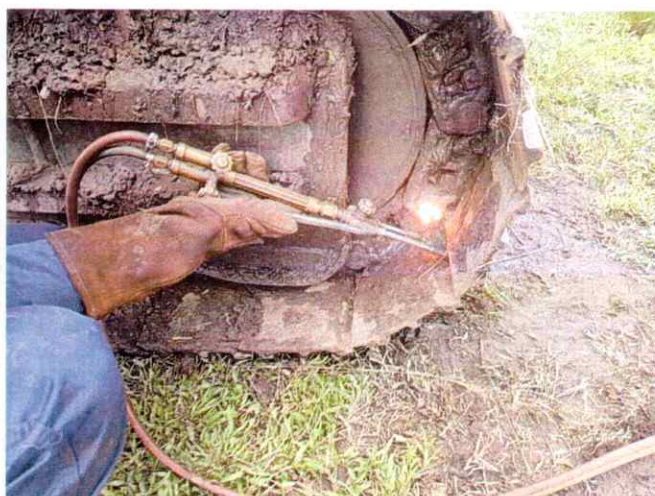
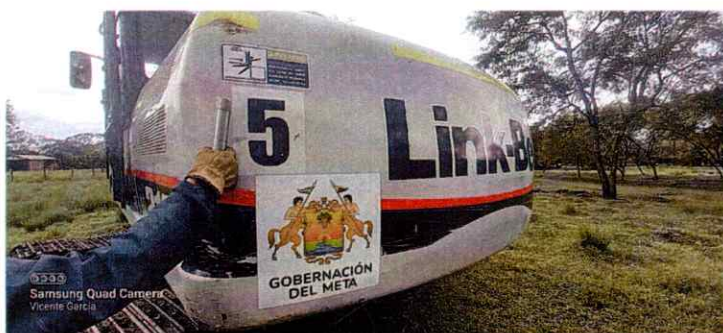
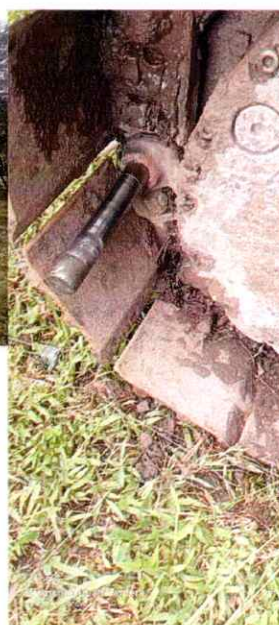
### 1.1 SUMINISTRO E INSTALACION PASADOR MASTER Y PASADOR DE CADENA

El pasador máster de la cadena se partió en tres (3) partes. Para retirar el pasador partido con el equipo de oxicorte se procede a desangrar (perforación interna del pasador) el pasador para que este afloje, poder extraerlo y así retirar los pedazos partidos. Se instala el nuevo pasador, ajustando hasta que consiga llegar al tope requerido.

Se presenta daño en pasador master y pasador de cadena de la oruga derecha; por el desgaste y fatiga del material se generan fisuras o rupturas generadas por el tiempo y uso de trabajo del equipo; al momento en que se genera este daño en los pasadores se ocasiona la despinada de la cadena lo que origina que la maquina no se pueda desplazar quedando inoperativa.

Se solicita el cambio del pinmaster para evitar posibles daños en el desplazamiento de la maquina y así garantizar una mejor operatividad

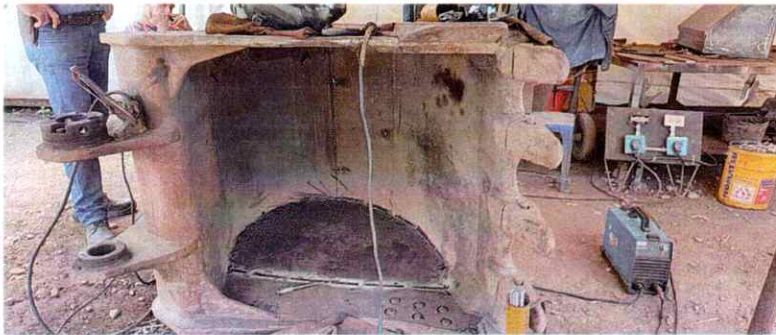
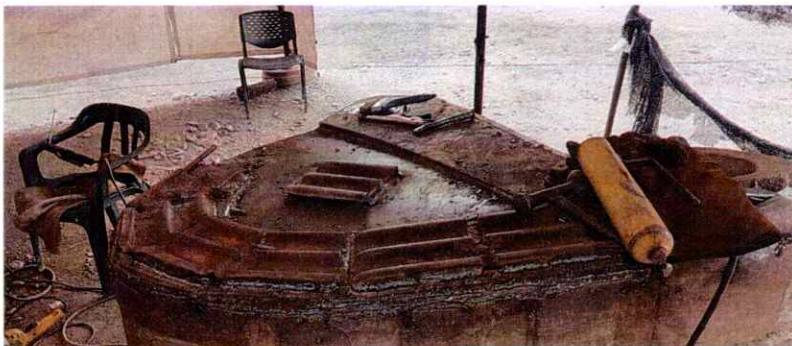
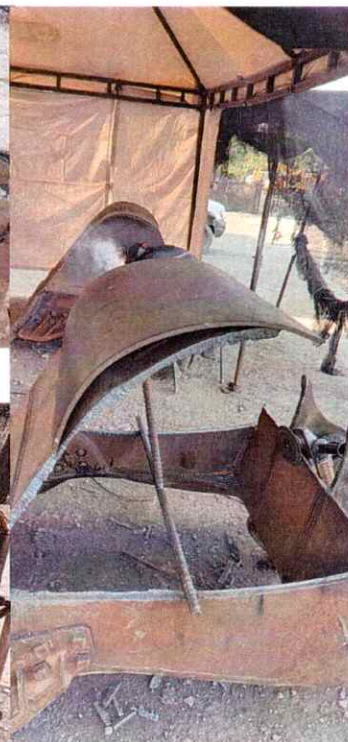
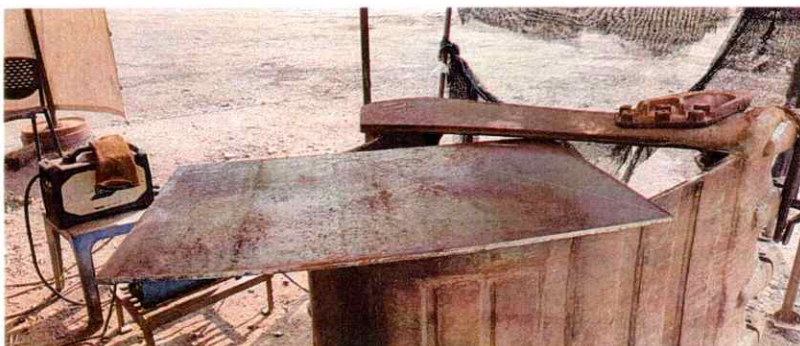
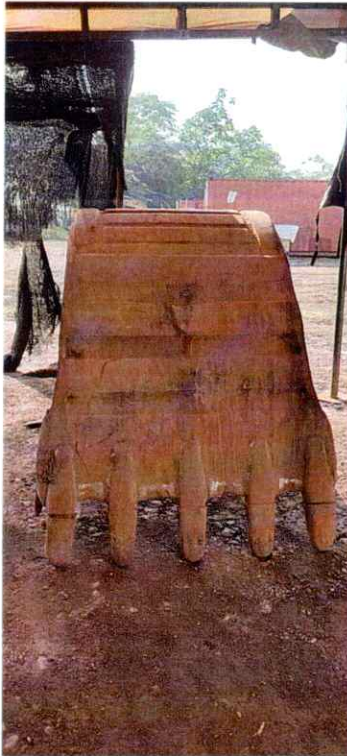
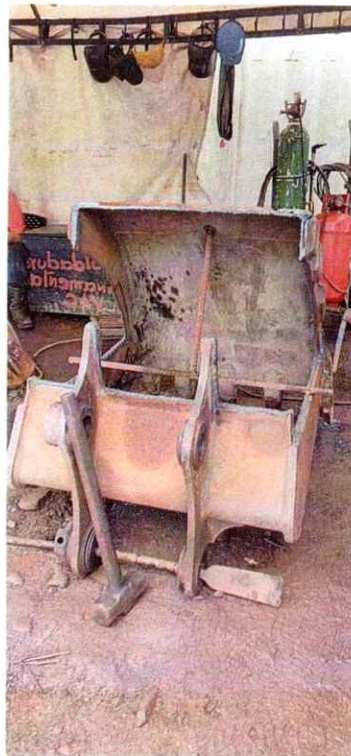
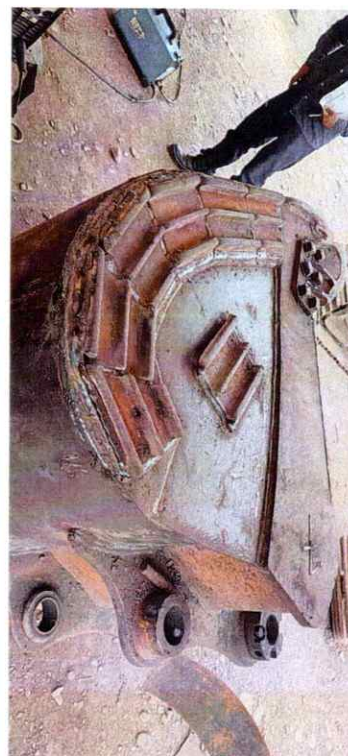
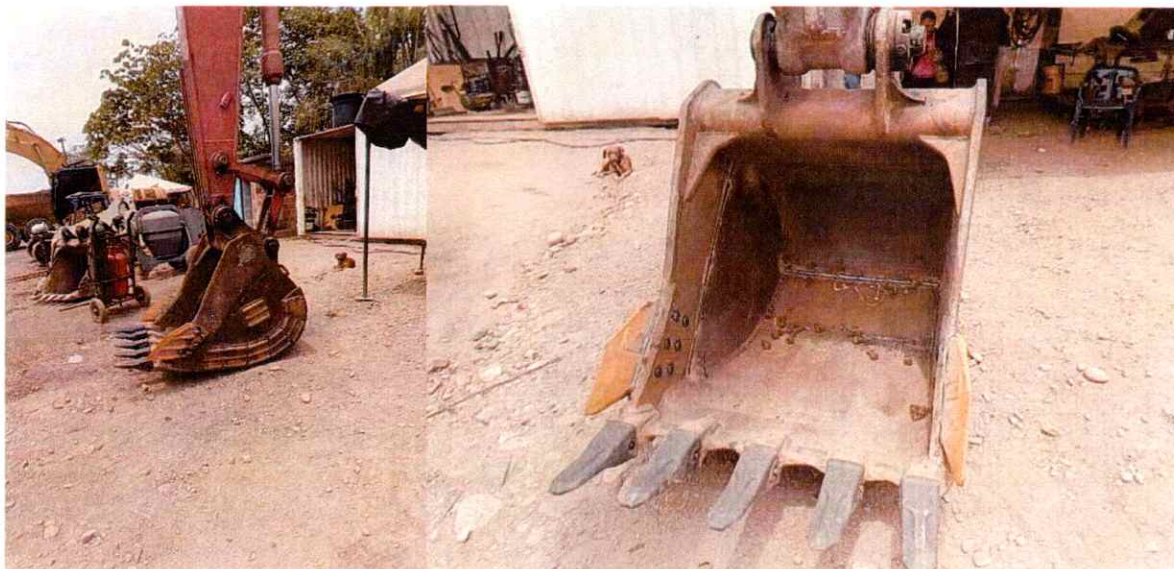
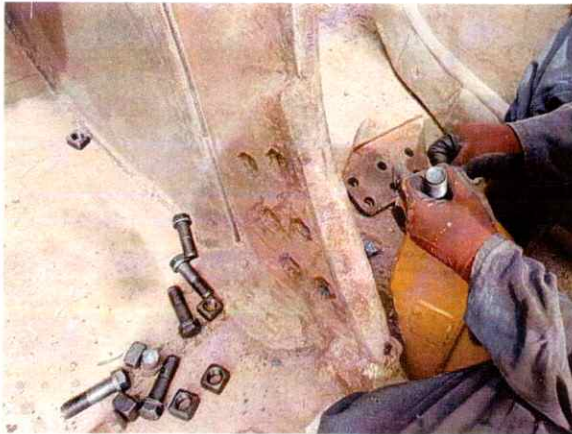
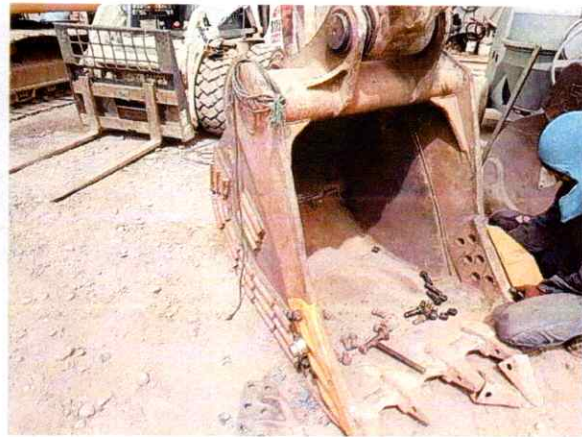
## 1.2 REPARACIÓN Y REFORZAMIENTO DE BALDE

El desgaste de los componentes del balde se debe a la fricción de arrastre durante el trabajo de excavación, desgaste normal por uso y tiempo de trabajo en los cauces de ríos y excavaciones abiertas. Se utiliza el equipo de oxicorte para retirar los componentes desgastados, se procede a pulir y limpiar los empalmes para la instalación de las láminas nuevas de 12 mm, 8 mm y 15 mm, con sus respectivos refuerzos de laterales y piso. Finalmente se cambian los elementos de corte (dientes y esquineras) con sus respectivos tornillos y tuercas; por desgaste normal de trabajo. Se utilizan disco de pulir de 7" y electrodos 70/18x5/32" y 70/18 x1/8".

el desgaste en los componentes del balde se debe a la fricción  
de arrostre durante el trabajo de excavacion en los puntos  
designados

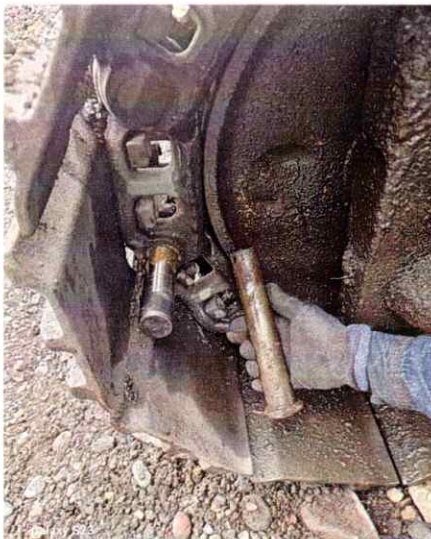
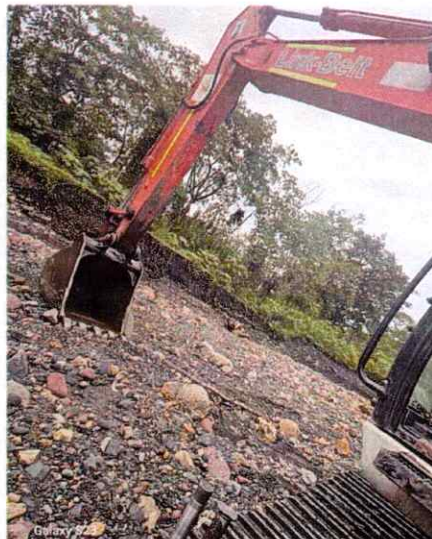
### 2.1 SUMINISTRO E INSTALACION DE PASADORES- RUEDA TENSORA ORUGA DERECHA

Debido al desgaste que se genera por trabajo en el alojamiento del pasador máster, este se debe remplazar por un pasador normal sobre medida para dar el ajuste requerido; resolviendo así el descarrilamiento de la cadena.

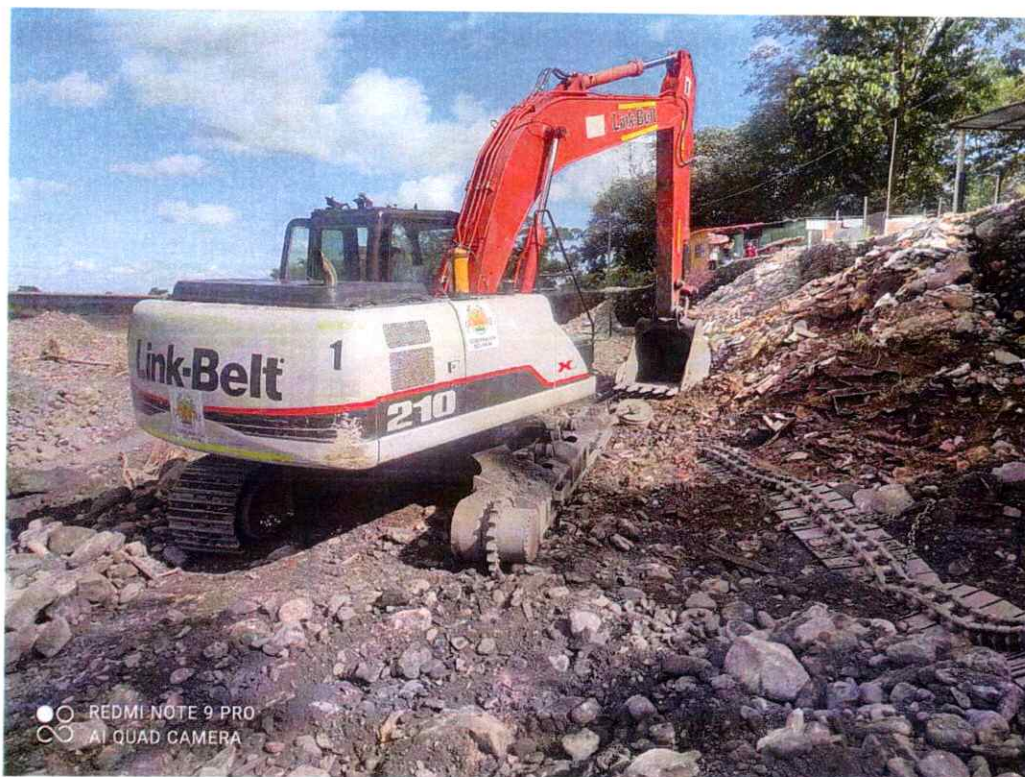
Por trabajo normal y complejidad del terreno se presenta un desajuste en el alojamiento del pin pasador máster.

De acuerdo a la información suministrado por el operador referente a la detección de problemas en la oruga derecha, se realiza una inspección evidenciando el pin pasador máster dañado y el resorte tensor y cadena despinado. Se procede a remplazar el pin pasador máster por uno sobre medida.

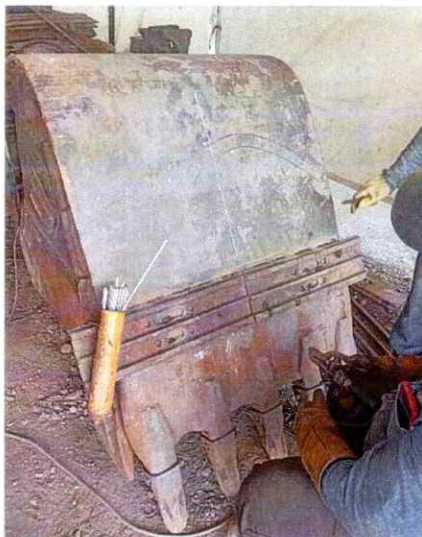
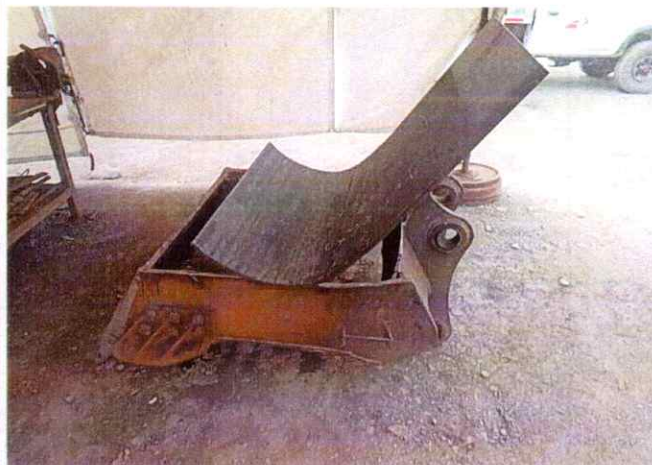
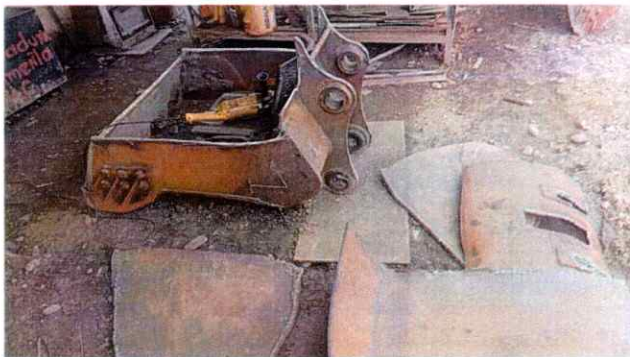
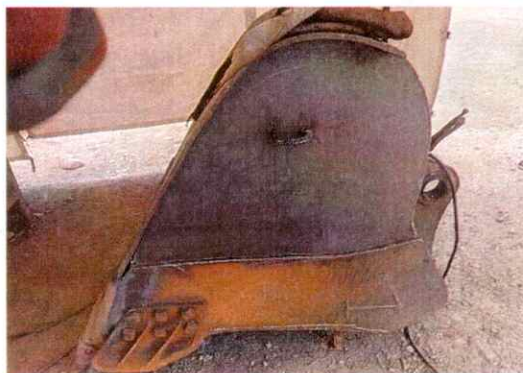
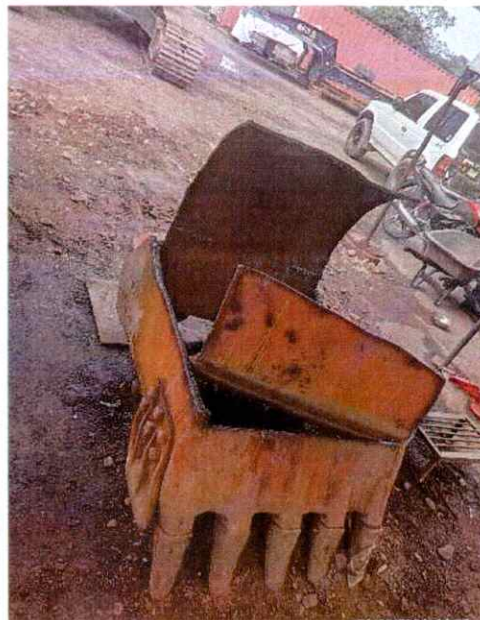
### **2.3 REPARACIÓN Y REFORZAMIENTO DE BALDE**

Las láminas del balde se encontraban con bastante desgaste por la fricción con el material de excavación. Se procede a cambiar las láminas deterioradas cortando, biselando y punteando con soldadura. Se refuerzan los laterales y piso con zapatas de 1"; se reconstruyen las cuchillas.

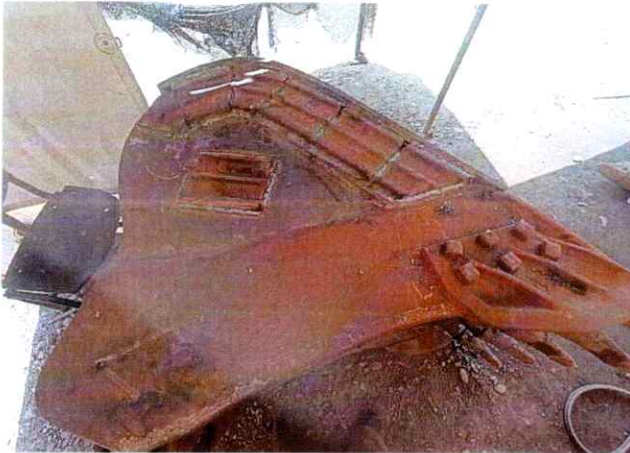
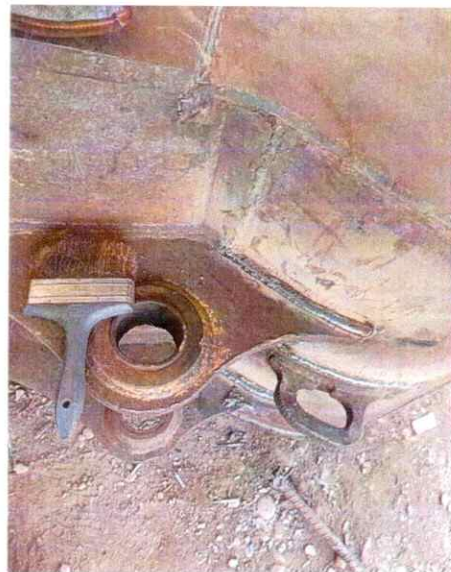
El desgaste de los componentes del balde se debe a la fricción de arrastre durante el trabajo de excavación, desgaste normal por uso y tiempo de trabajo en los cauces de ríos y excavaciones abiertas.

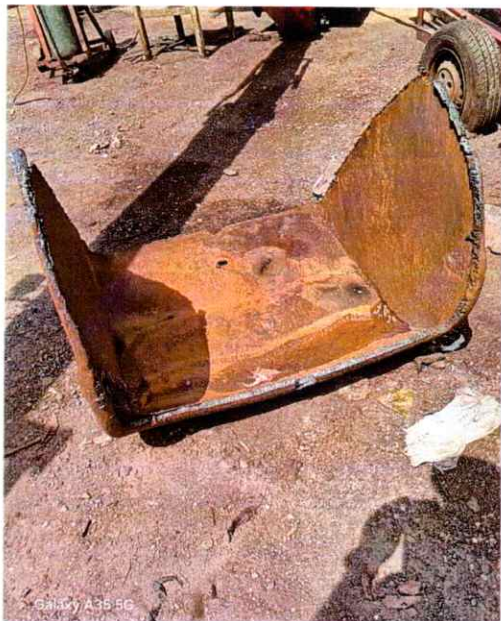
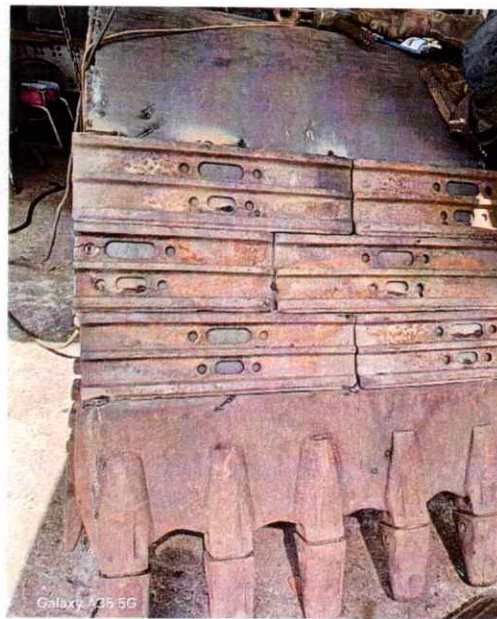
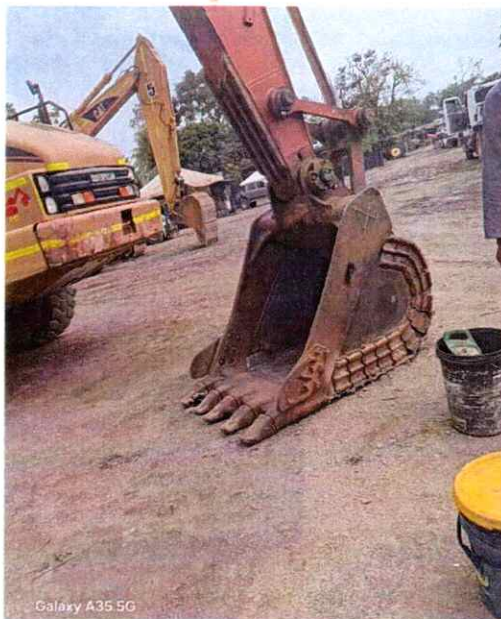
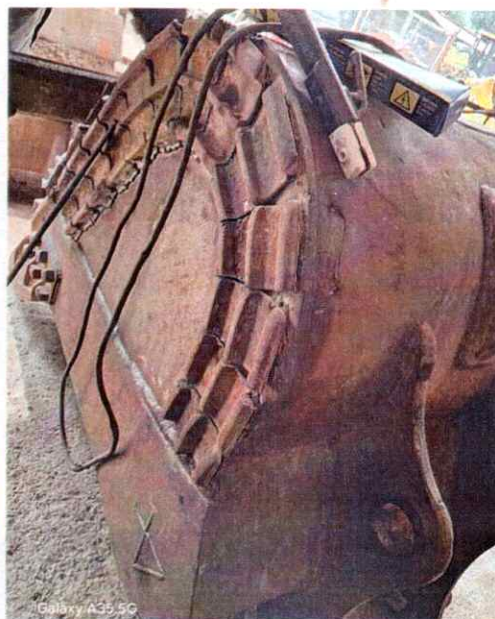
### **3.1 REPARACIÓN Y REFORZAMIENTO DE BALDE**

Las láminas del balde se encontraban con bastante desgaste por la fricción con el material de excavación. Se procede a cambiar las láminas deterioradas cortando, biselando y punteando con soldadura. Se refuerzan los laterales y piso con zapatas de 1"; se reconstruyen las cuchillas.

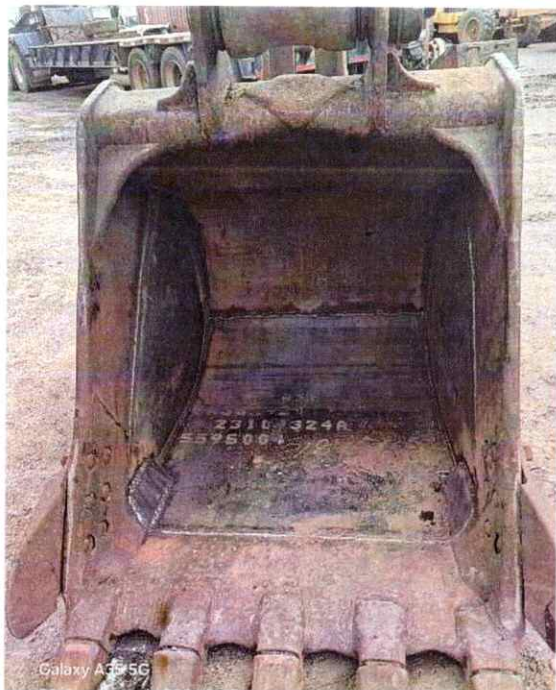
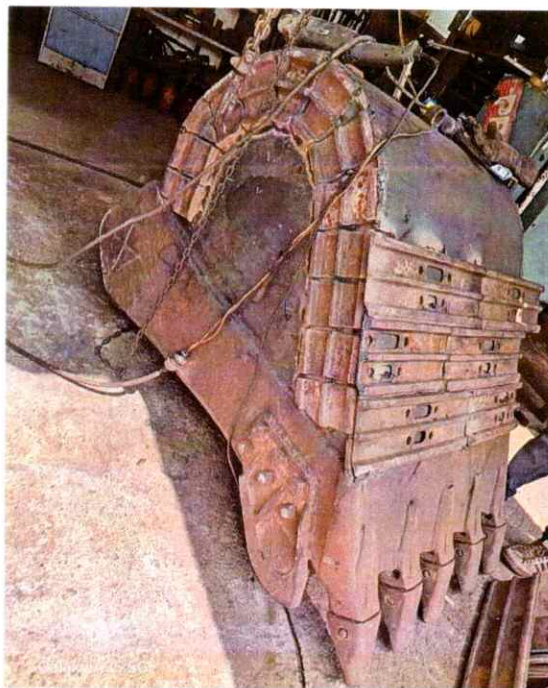
El desgaste de los componentes del balde se debe a la fricción de arrastre durante el trabajo de excavación, desgaste normal por uso y tiempo de trabajo en los cauces de ríos y excavaciones abiertas.

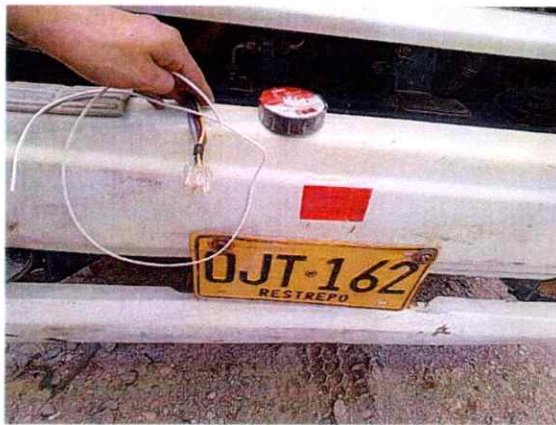
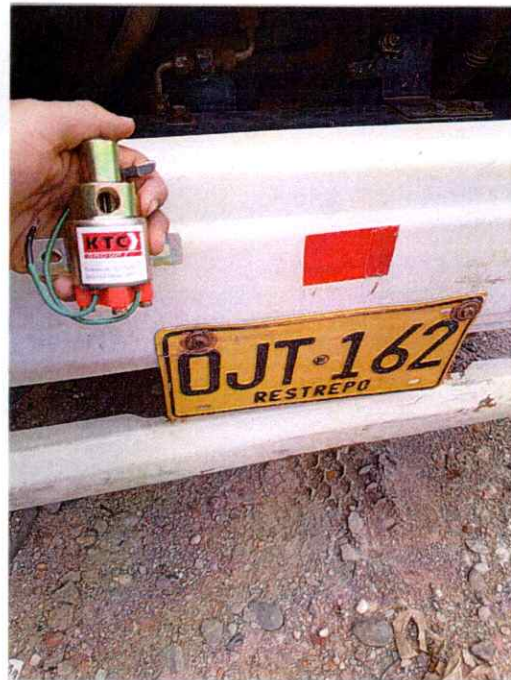
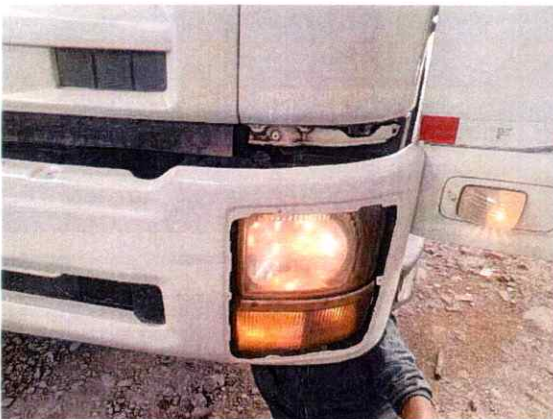
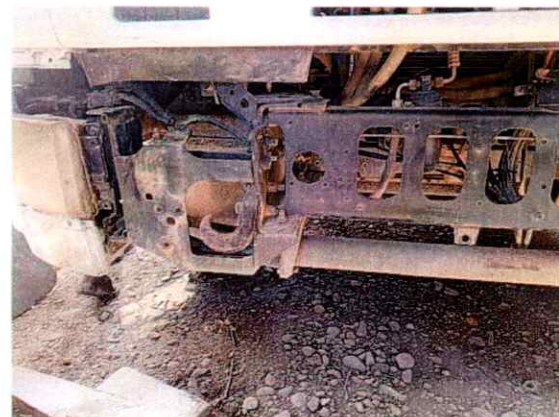
### 4.1 SUMNISTRO E INSTALACION ELEMENTOS SISTEMA ELECTRICO Y NEUMATICO

Debido al mal estado de una parte del cableado del sistema eléctrico, se requiere adelantar el servicio técnico eléctrico especializado. A partir de la revisión se evidencia daño en los elementos electroválvula, bombillos, lámparas y exploradoras.

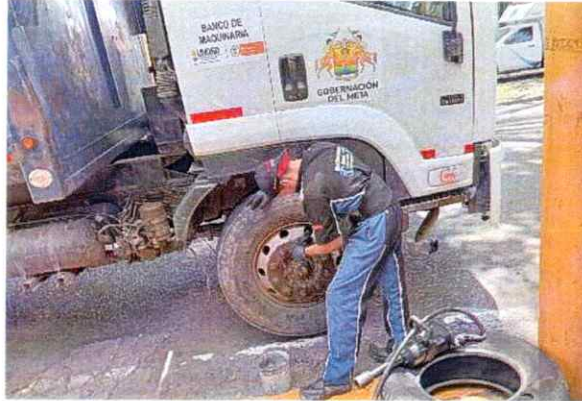
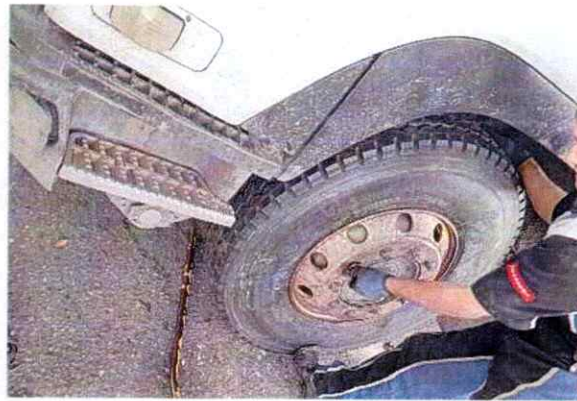
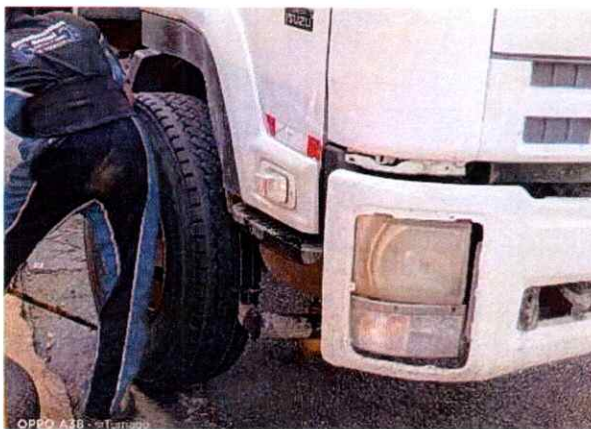
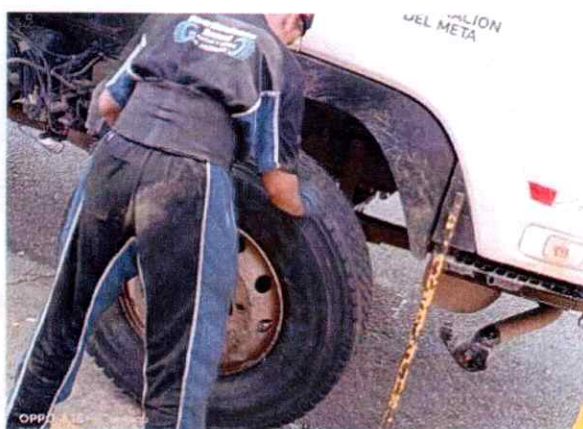
### **4.2 SUMINISTRO E INSTALACION LLANTAS DELANTERAS**

Se remplazan las llantas delanteras que muestran desgaste normal por el trabajo en vías en afirmado y cauces de ríos para transporte de material, la instalación incluye el servicio de alineación y balanceo.

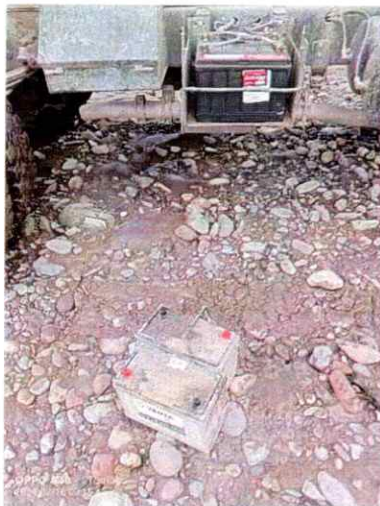
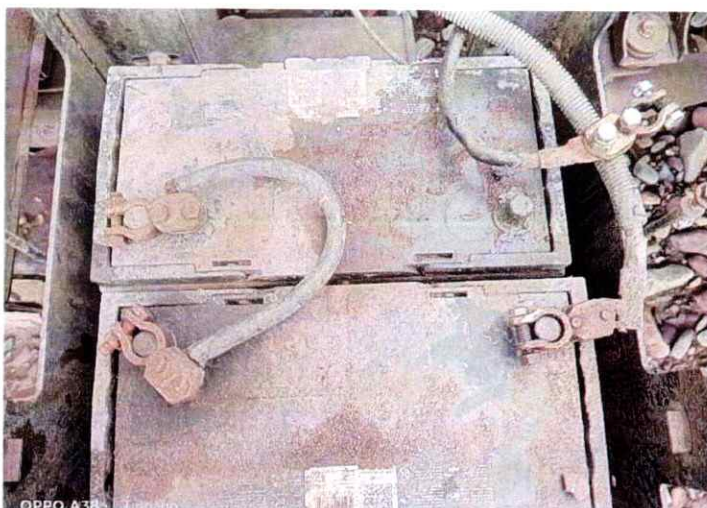
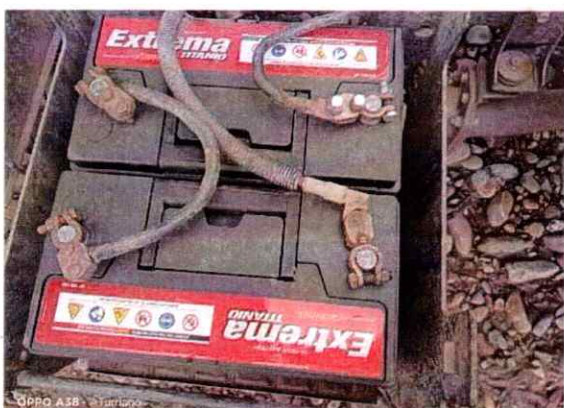
**4.3 SUMINISTRO E INSTALACION DE BATERIAS**

Debido a que el equipo no da encendido se envían las baterías a revisión, encontrando que no reciben carga.

Las baterías habiendo cumplido su vida útil, se remplazaron por baterías nuevas.

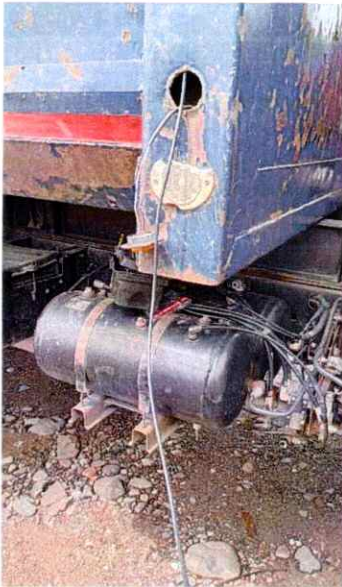
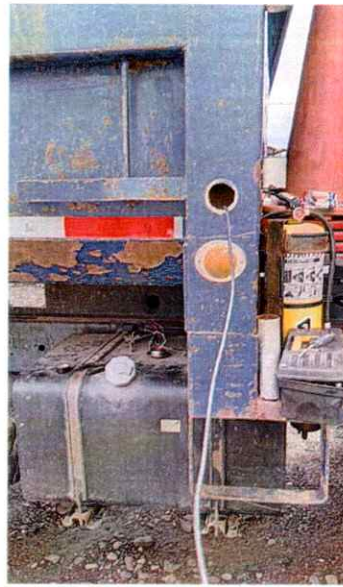
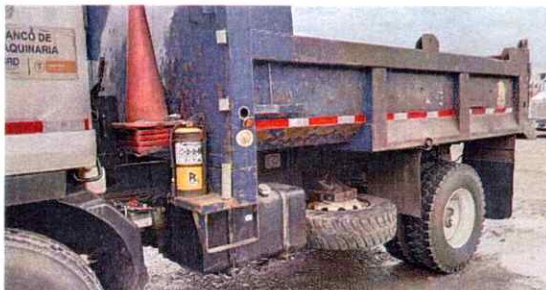
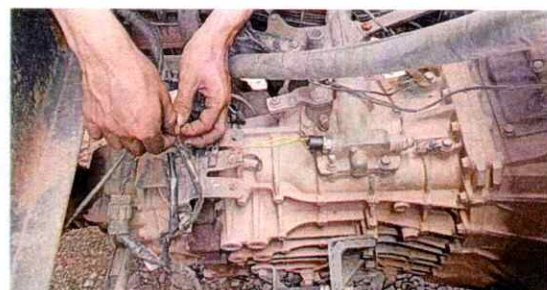
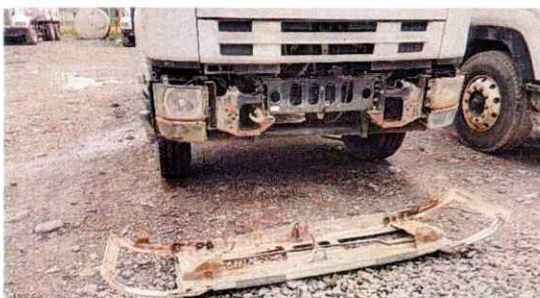
### 5.1 SUMINISTRO E INSTALACION ELEMENTOS SISTEMA ELECTRICO Y NEUMATICO

Debido al mal estado de una parte del cableado del sistema eléctrico, se requiere adelantar el servicio técnico eléctrico especializado. A partir de la revisión se evidencia daño en los elementos electroválvula, bombillos, lámparas y exploradoras.

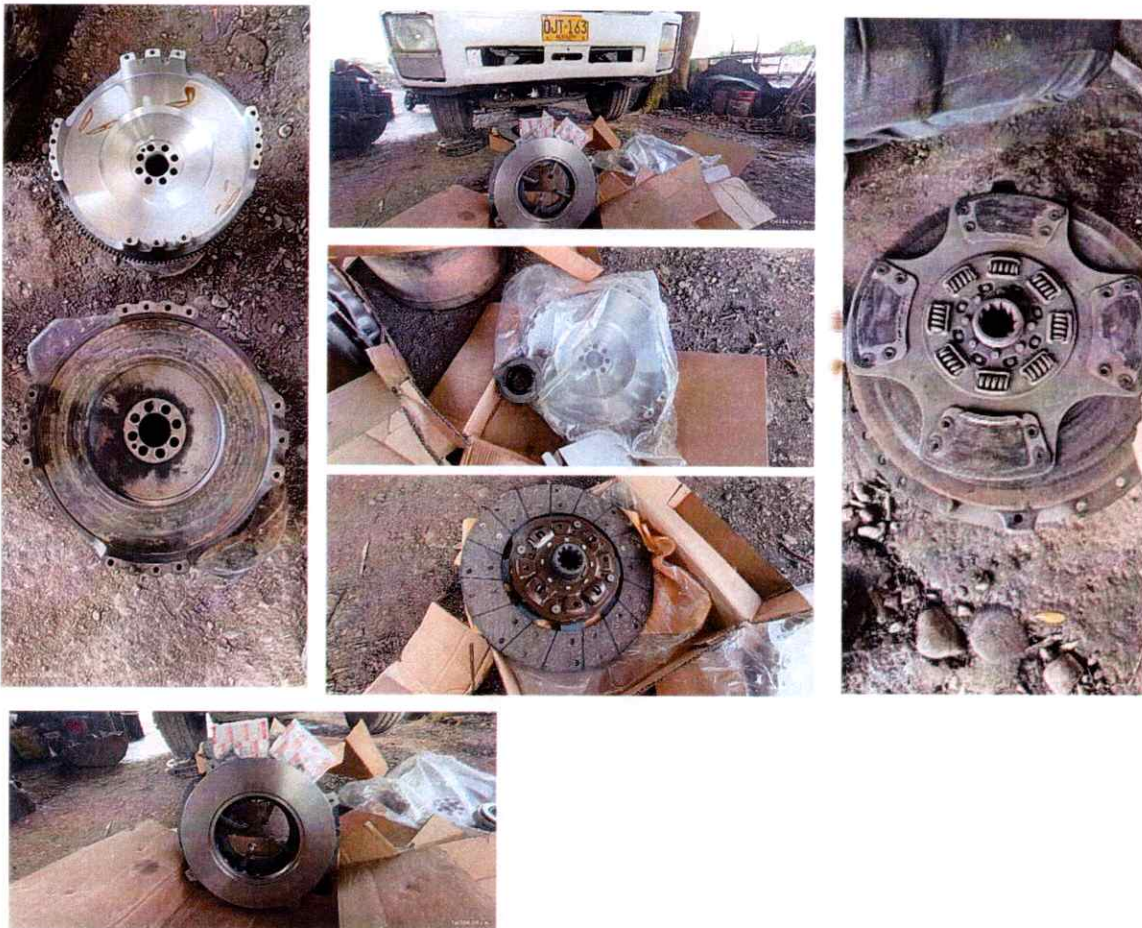
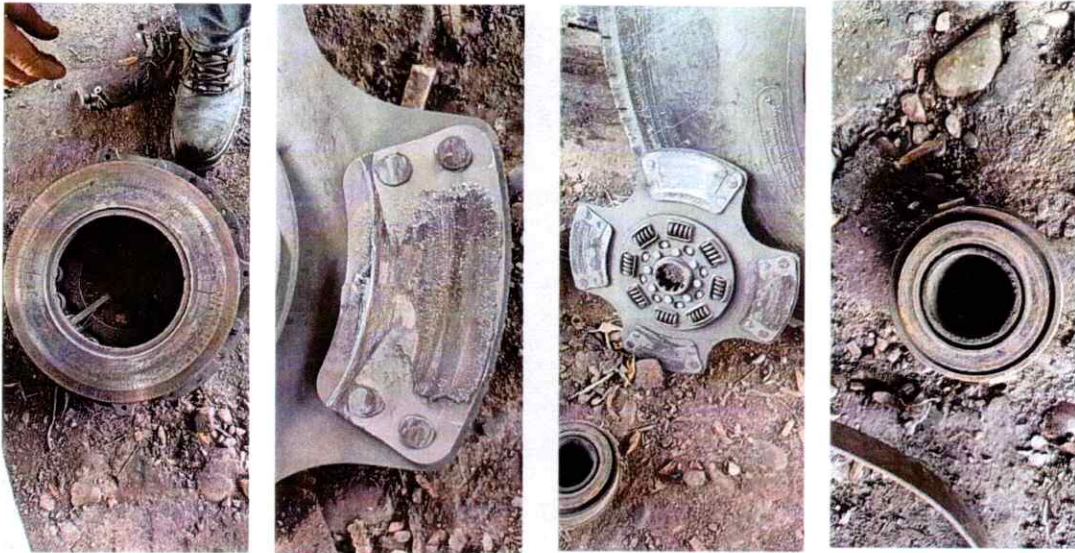
### **5.2 SUMINISTRO E INSTALACION KID DE EMBRAGUE**

Debido a la dureza de los cambios se procede a revisar el sistema de embrague evidenciando daño normal por uso en los elementos del mismo.

Se lleva a cabo el desarme de la prensa del clutch y se evidencia el desgaste masivo del disco, balinera y plato separador; siendo remplazados.

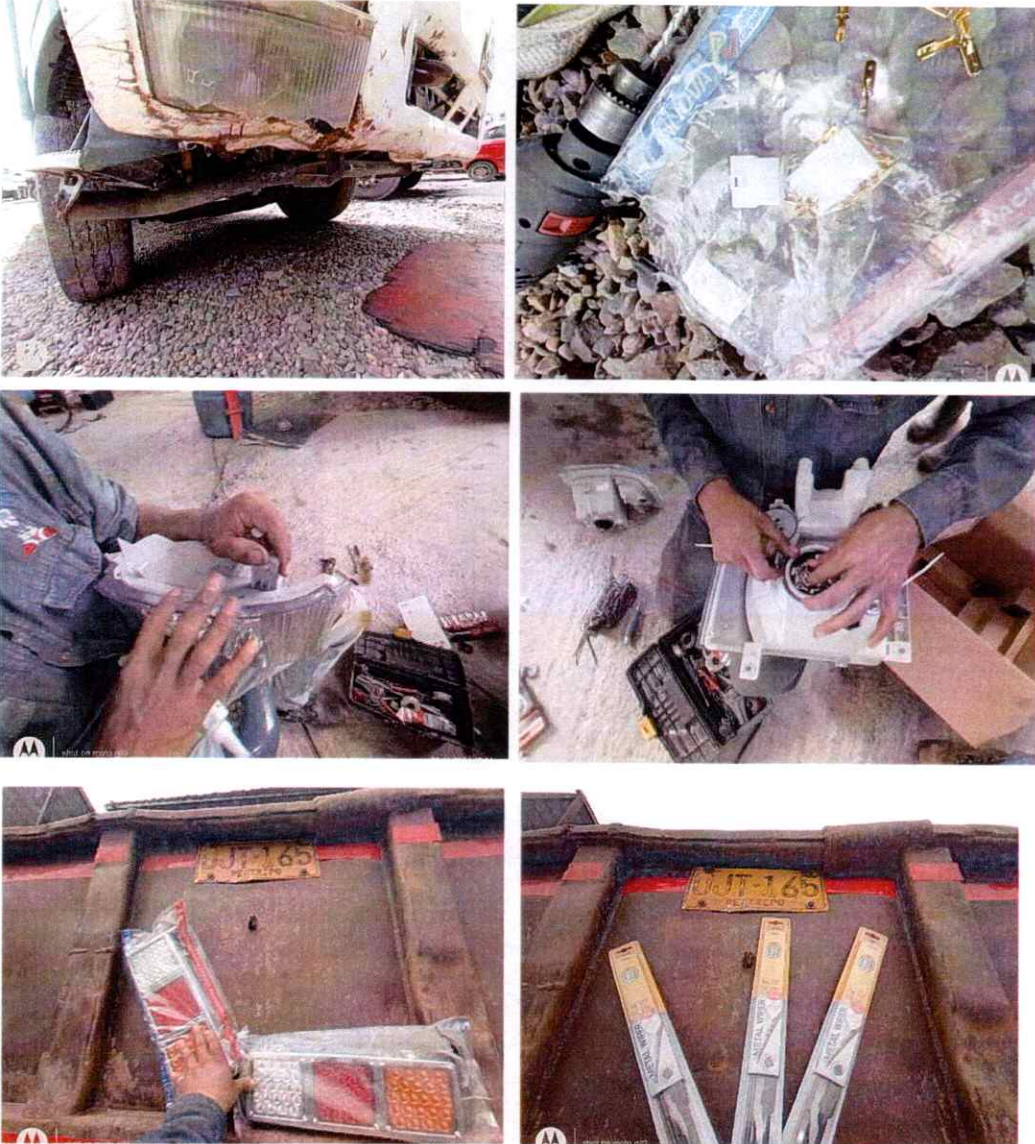
### **6.1 SUMNISTRO E INSTALACION ELEMENTOS SISTEMA ELECTRICO**

Se realiza la revisión general de todo el sistema electrico, realizando cambio de exploradoras, bombillo y regleta de stop. Se hace cambio de plumillas.

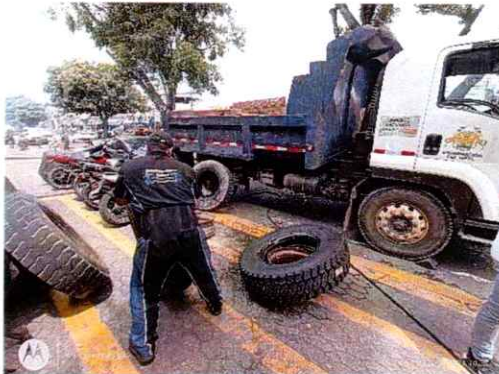
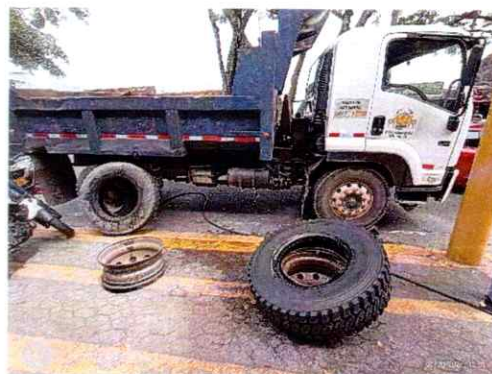
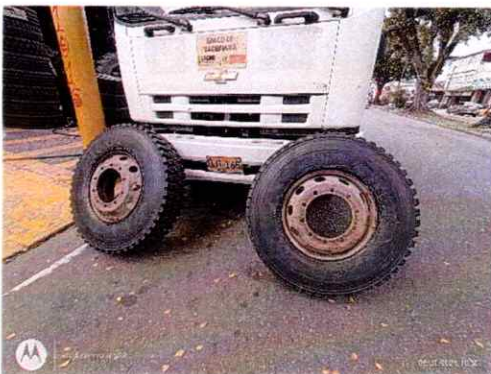
### **6.2 SUMINISTRO E INSTALACION LLANTAS TRASERAS IZQUIERDA**

Por desgaste normal de trabajo se remplazan dos llantas traseras.

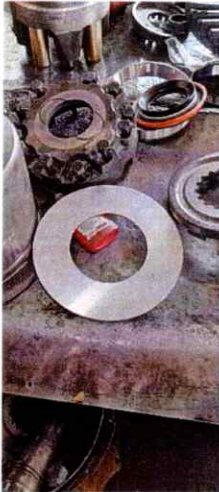
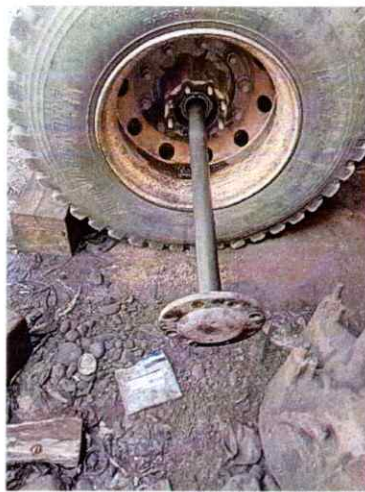
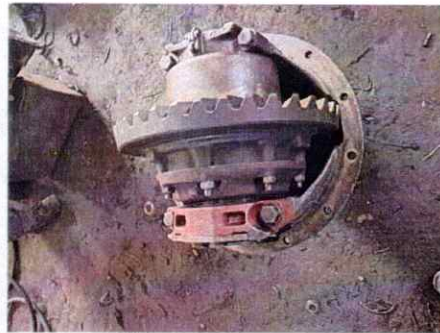
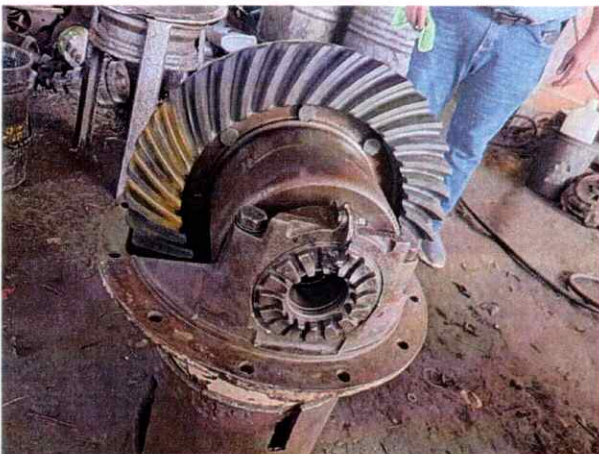
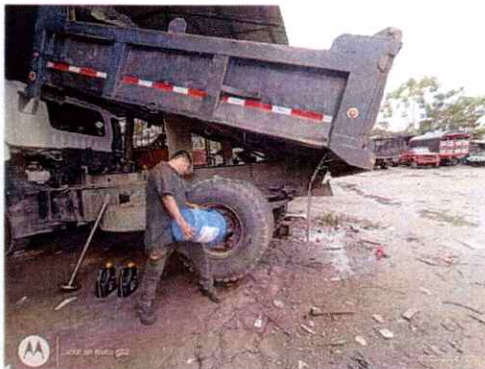
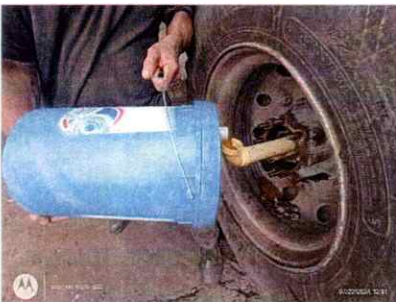
**6.3 SUMINISTRO E INSTALACION KID DE EMBRAGUE Y TRANSMISION**

Se procede a revisar, evidenciando desajustes y daño en los elementos internos de la diferencial.

La causa de la falla se debe al uso normal de trabajo.

Debido a la dureza de los cambios se procede a revisar el sistema de embrague evidenciando daño normal por uso en los elementos del mismo.

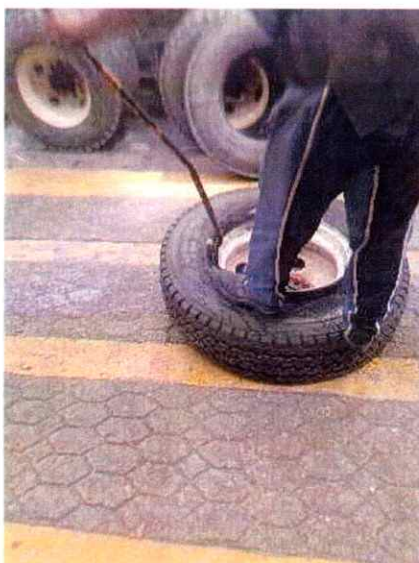
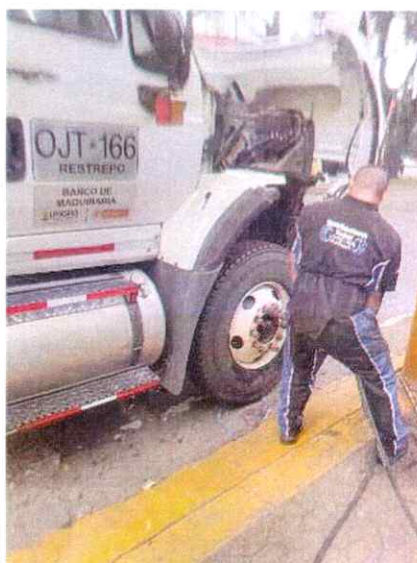
### **7.1 SUMINISTRO E INSTALACION LLANTA DELANTERA**

Por deformación interna de la llanta se requirió hacer el remplazo.

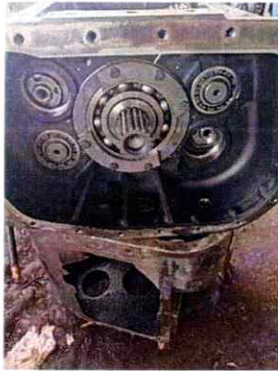
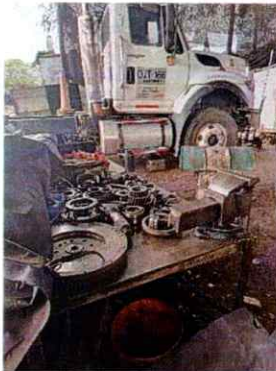
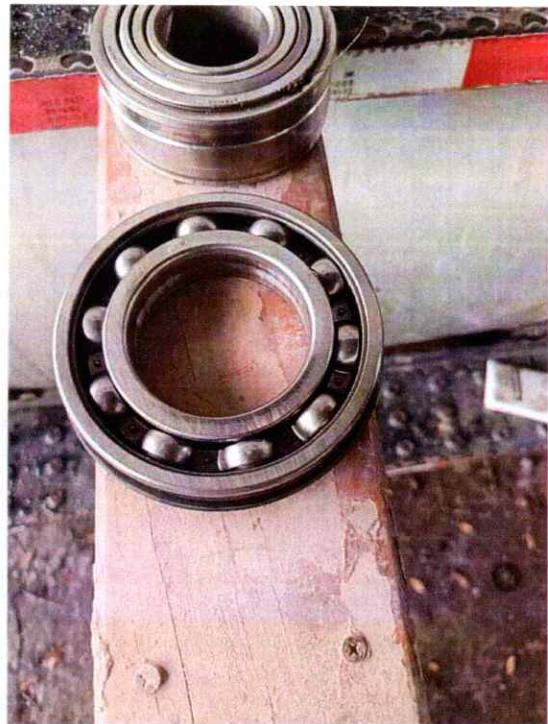
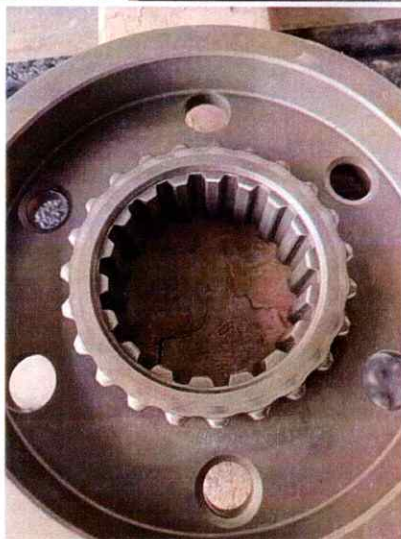
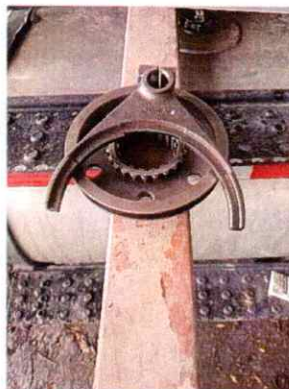
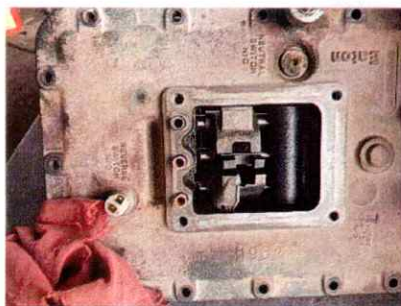
## 7.2 REPARACIÓN SISTEMA CAJA DE VELOCIDADES

El conductor informa un ruido anormal y dureza de los cambios. Se procede a revisar la caja de velocidades, diferenciales 1 y 2 y sistema de embrague, evidenciando daño en los elementos internos, por desgaste normal y desajuste.

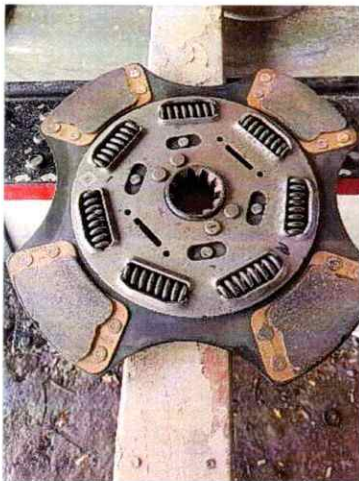
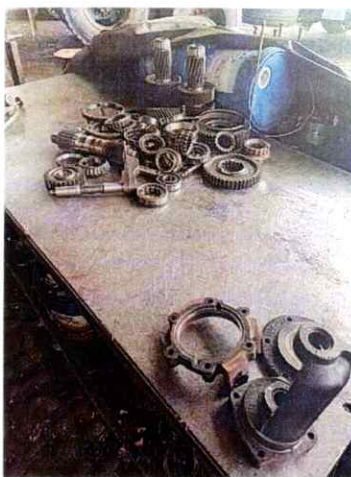
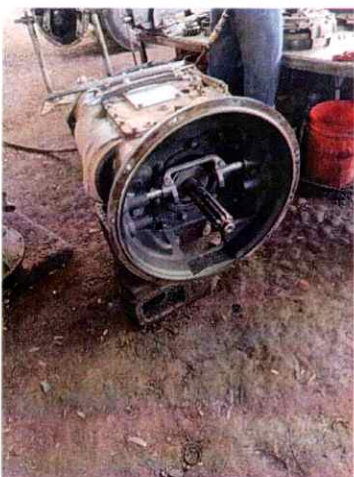
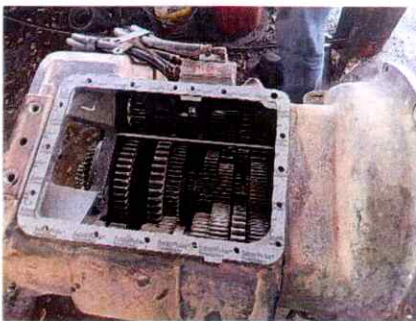
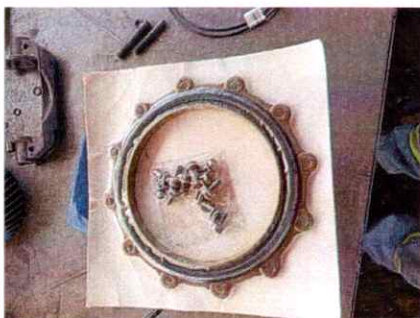
En términos generales se realiza cambio de algunos elementos internos (sincronizadores, rodamientos, balineras, etc).

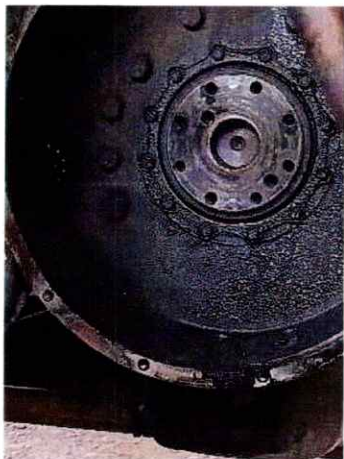
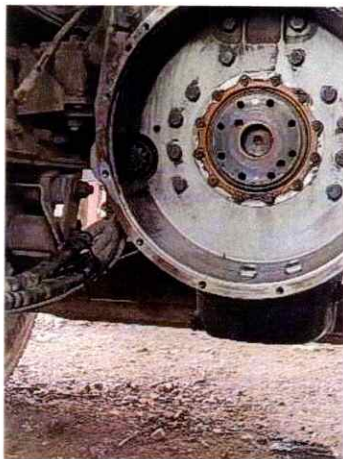
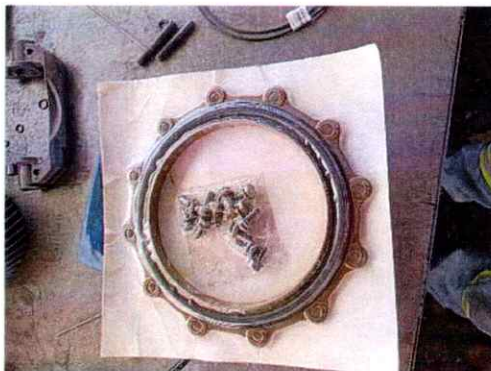
### **7.3 REPARACION FUGA DE ACEITE EN EL RETENEDOR DEL CIGÜEÑAL**

Durante el proceso de desmonte de la caja de cambios y embrague, se evidencia fuga de aceite motor por el retenedor trasero del cigüeñal, por lo que se reemplaza.

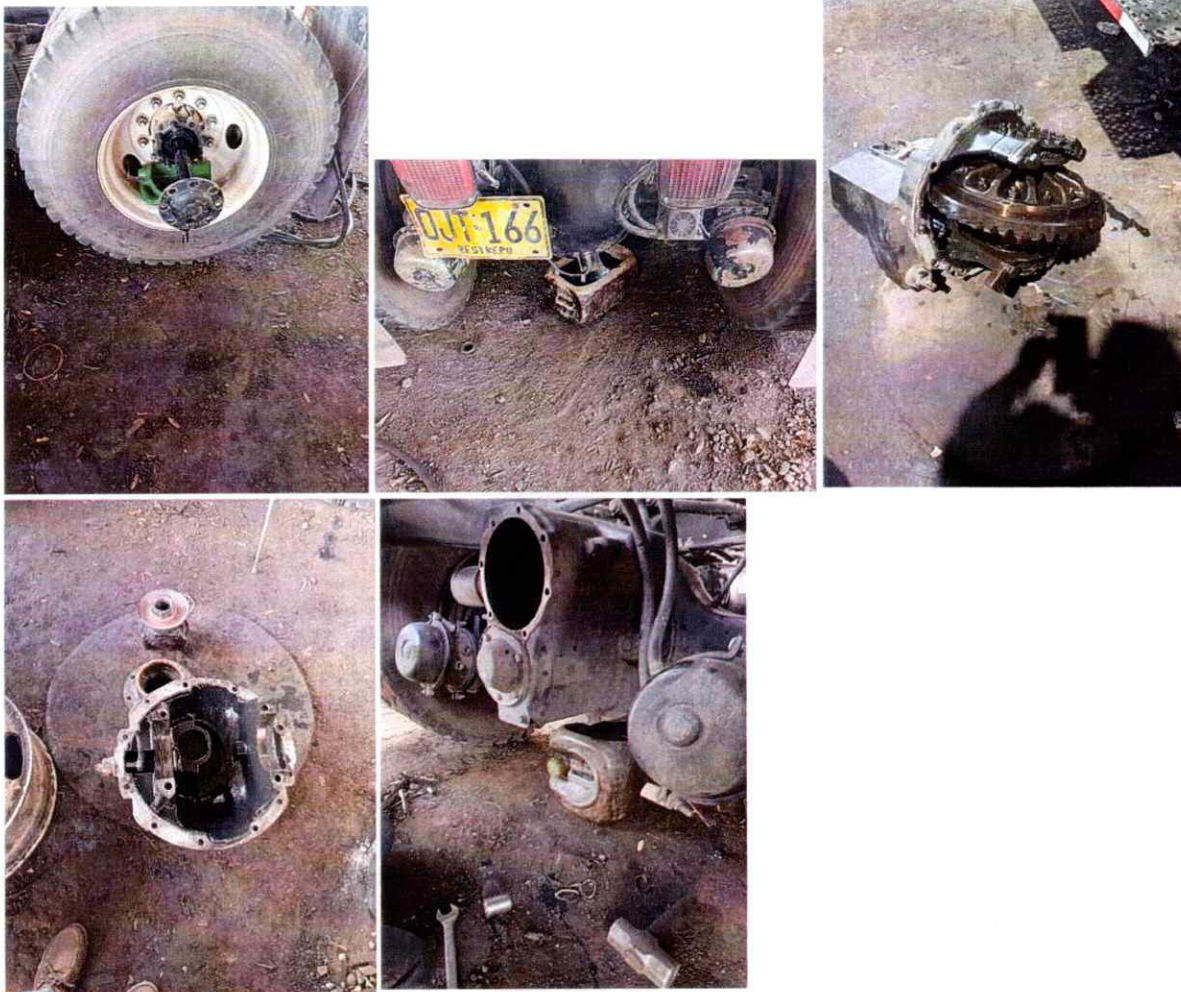
### **7.4 REPARACIÓN DE TRANSMISIÓN**

Se realiza inspección general del sistema de embrague, caja de velocidades y diferencial 1 y 2 (transmisiones).
