## **ANEXO 5. INFORME DE IMPREVISTOS.**

**INFORME DE IMPREVISTOS Y EVENTUALIDADES****INFORME DEL IMPREVISTOS Y EVENTUALIDADES DEL CONTRATO 1064 DE 2024****1. EXCAVADORA LINKBELT LBX210Q5NDHEX2180 # 5**

(Periodo Reportado: Del 1 de septiembre al 30 de septiembre de 2024)

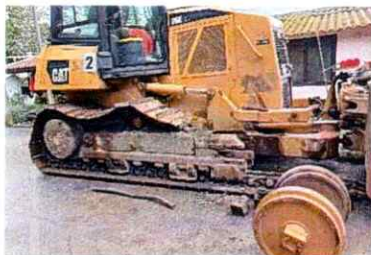
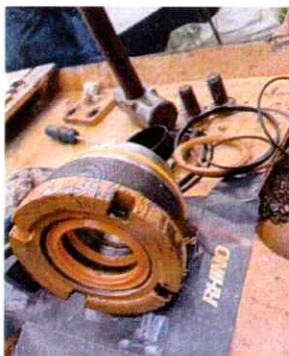
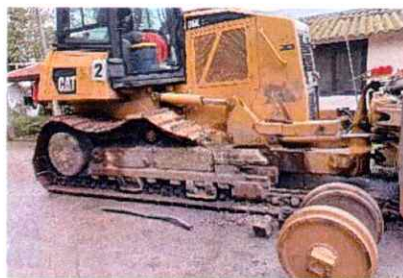
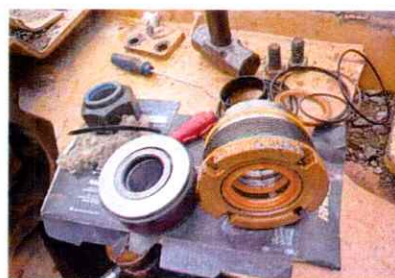
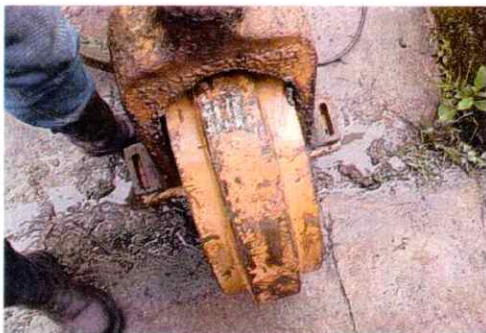
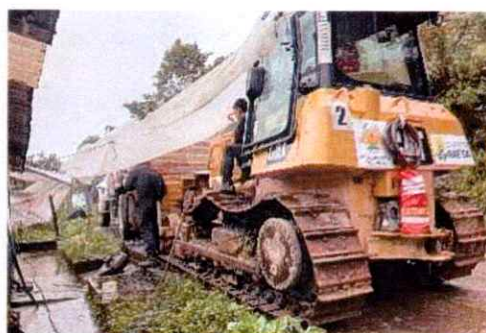
### **8.1 SUMINISTRO E INSTALACION DE RUEDAS TENSORAS**

El operador informa movimiento anormal en la rueda guía (ruedas tensoras). Se realiza inspección general al tren de rodaje evidenciando daño en los bujes de las ruedas (desmanzanada), lo anterior debido al desplazamiento y trabajo del equipo.

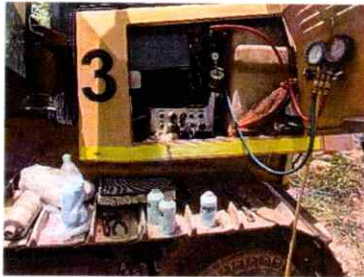
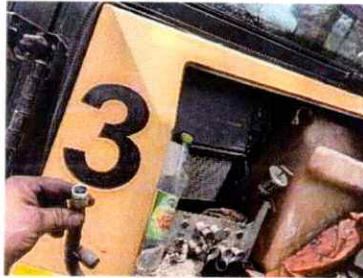
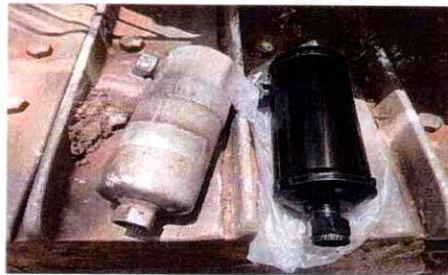
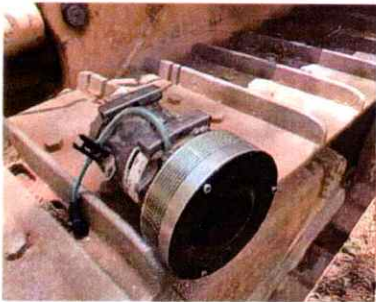
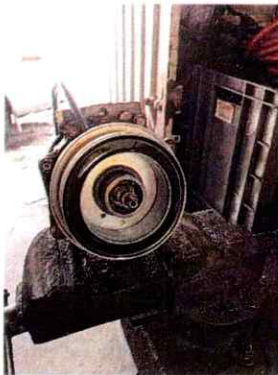
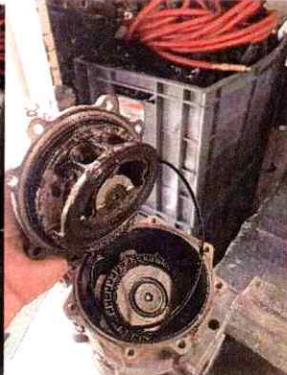
### 9.1 REPARACIÓN Y MANTENIMIENTO AIRE ACONDICIONADO

El operador informa que el sistema de aire acondicionado no funciona.

Se procede al servicio técnico especializado evidenciando daños en el compresor, embrague, filtro secador y válvula expansión.

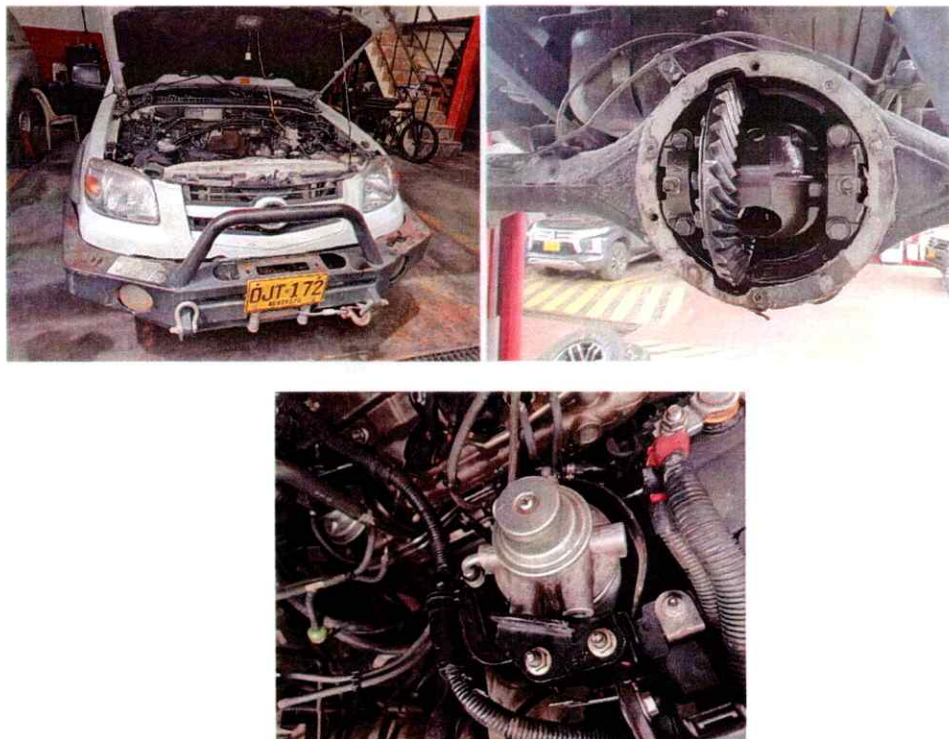
### **10.1 SUMINISTRO E INSTALACION SISTEMA DE INYECCION, EMBRAGUE Y TRANSMISION**

Debido a la falla constante al momento del encendido del vehículo se requiere inspección técnica especializada, ya que presenta pérdida de potencia del motor.

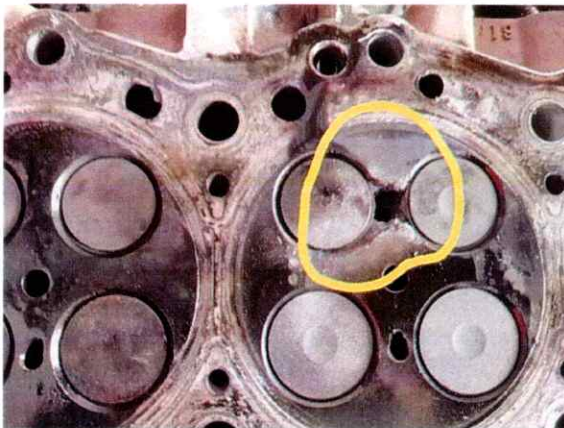
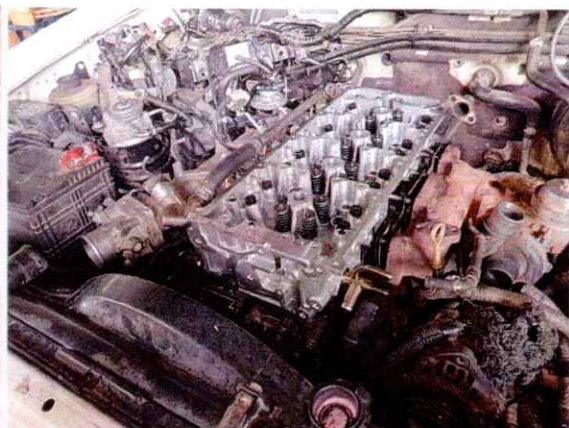
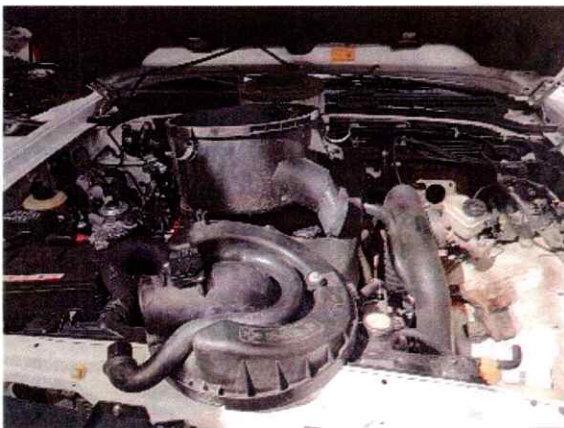
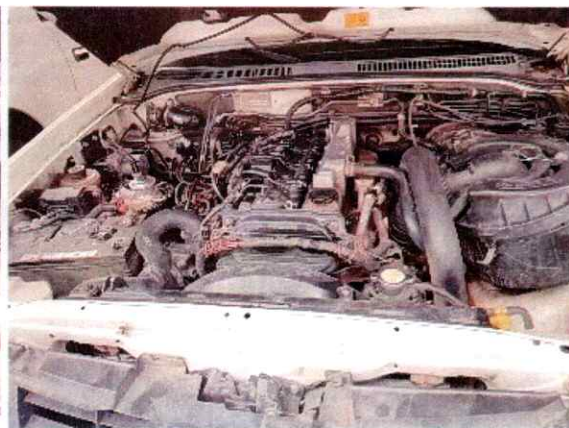
### **10.2 SUMINISTRO E INSTALACION DE BALANCINES E IMPULSADORES DE VALVULAS**

Se retira la culata para su rectificación, ya que los asientos de las válvulas presentaban un mal estado, lo que provocaba una pérdida de compresión en el motor. Según el diagnostico de la rectificadora, se observo daño en los balancines impulsadores de las válvulas y en las sillas de estas. Por lo tanto, es necesario realizar la rectificación y el mantenimiento de la culata, así como el cambio e instalación de balancines de válvulas, las sillas balancines y sus respectivos empaques de culata.

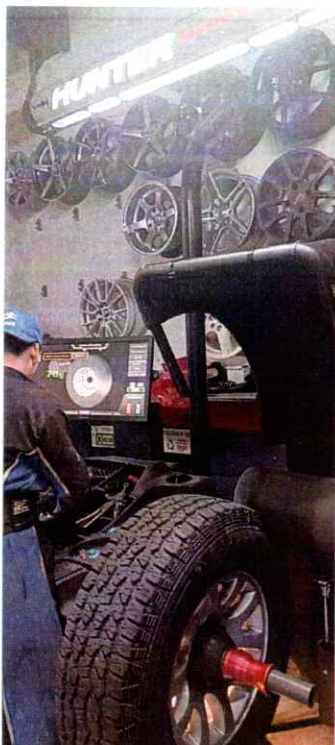
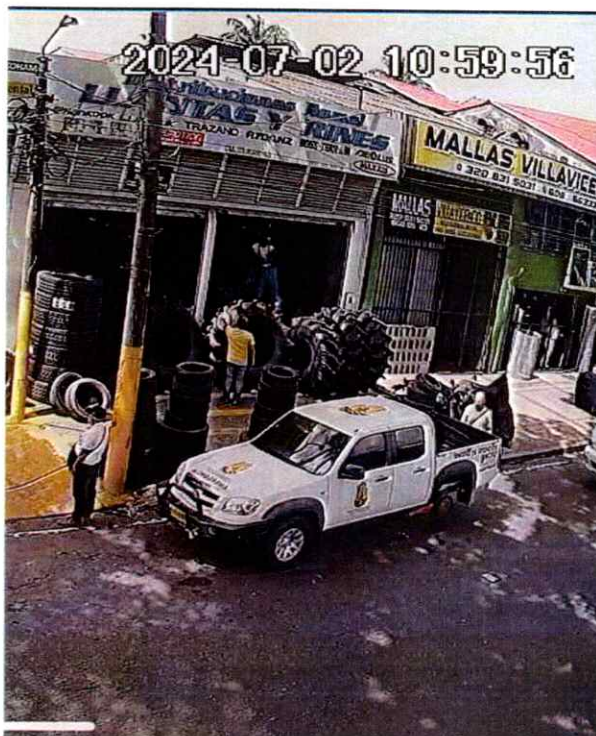
### **10.3 SUMINISTRO E INSTALACION LLANTAS DELANTERAS**

Se rempazan las llantas delanteras por desgaste normal de uso y se envía a servicio de alineación y balanceo.

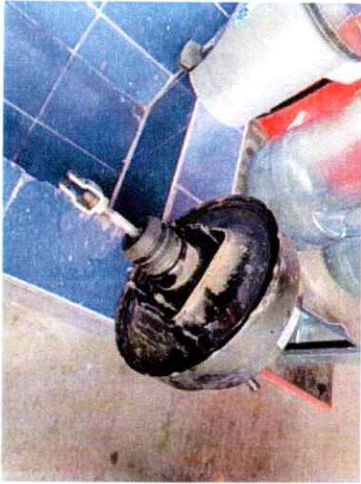
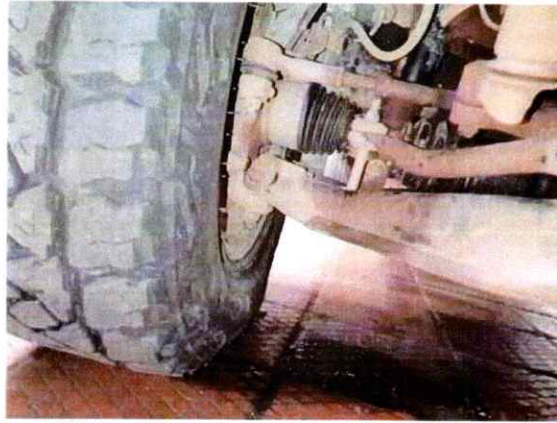
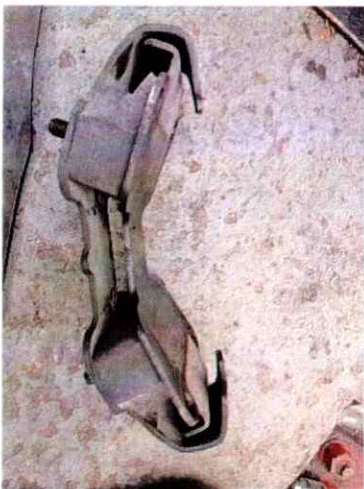
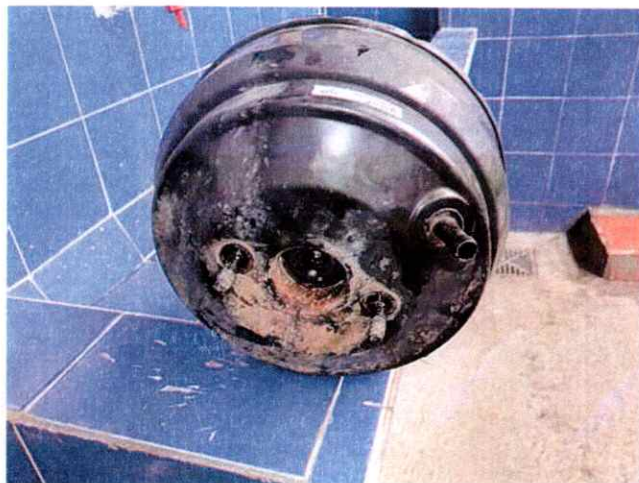
**10.4 SUMINISTRO E INSTALACION RETEN DIFERENCIAL, SOPORTE CAJA Y BOOSTER DE FRENO**

Se realiza mantenimiento al sistema de frenos, boster y soporte de la caja de velocidades.

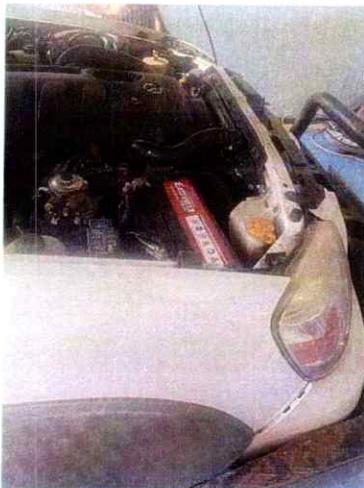
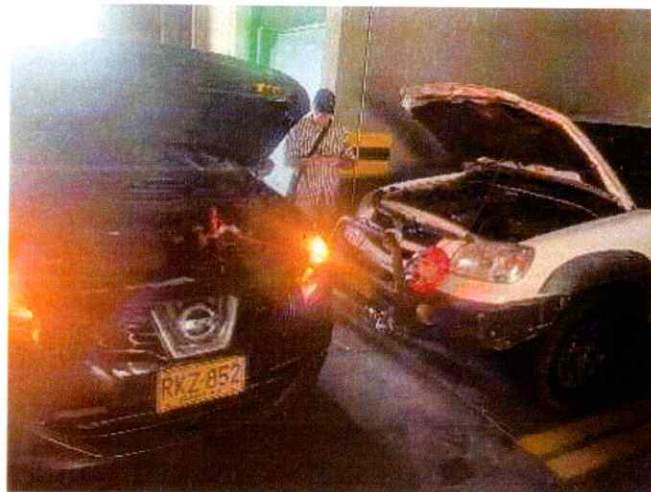
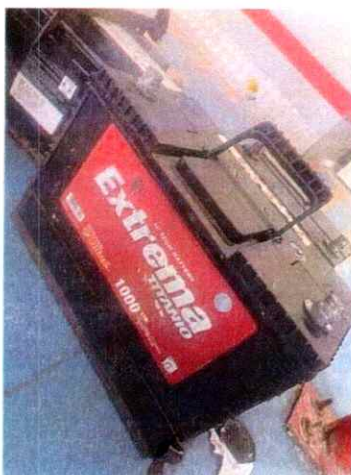
#### **10.5 SUMINISTRO E INSTALACIÓN DE BATERIA**

El conductor informa que la camioneta no da encendido. Se procede a revisar la batería y se envía a carga; donde se informa que no recibe la carga y debe ser remplazada.

Se procede a su remplazo.

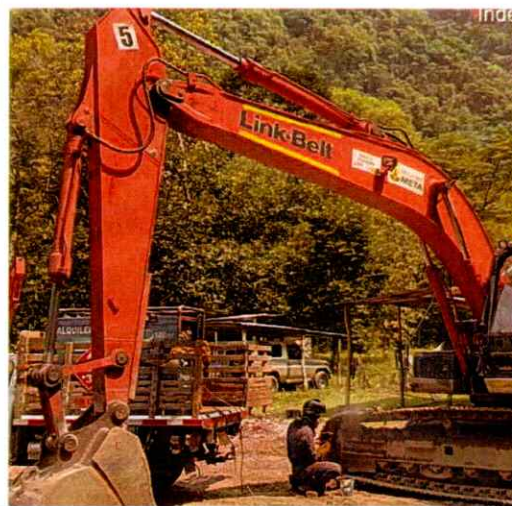
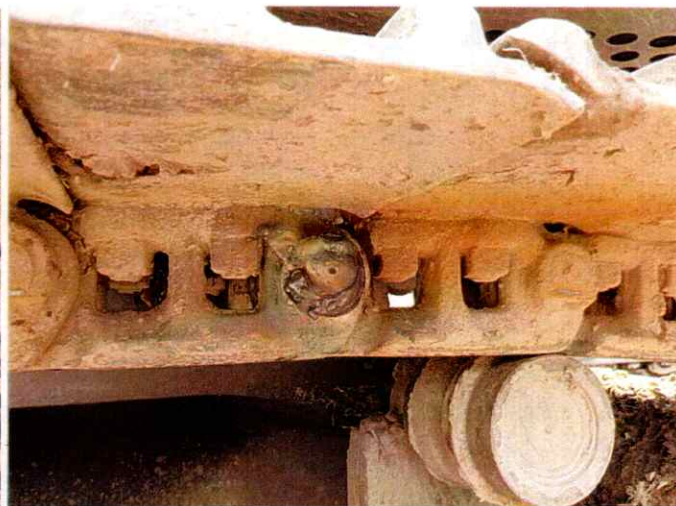
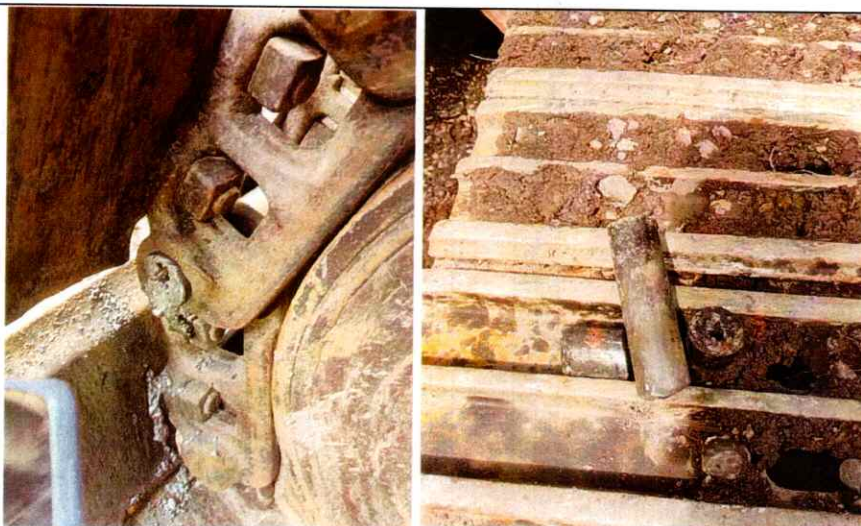
**Diagnóstico:** Ruptura en pasador master y pasador de cadena oruga derecha.

Se presenta daño en pasador master y pasador de cadena de la oruga derecha; por el desgaste y fatiga del material se generan fisuras o rupturas generadas por el tiempo y uso de trabajo del equipo; al momento en que se genera este daño en los pasadores se ocasiona la despinada de la cadena lo que origina que la maquina no se pueda desplazar quedando inoperativa.

**Causa:** Averías por desgaste y fatiga del material se generan fisuras o rupturas generadas por el tiempo y uso de trabajo del equipo, el cual genera que se despine la cadena y la maquina no se pueda desplazar.

**Recomendación:** Realizar las siguientes actividades para el arreglo:

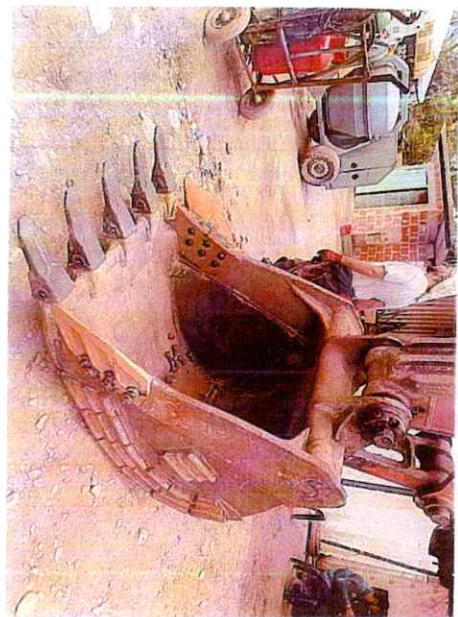
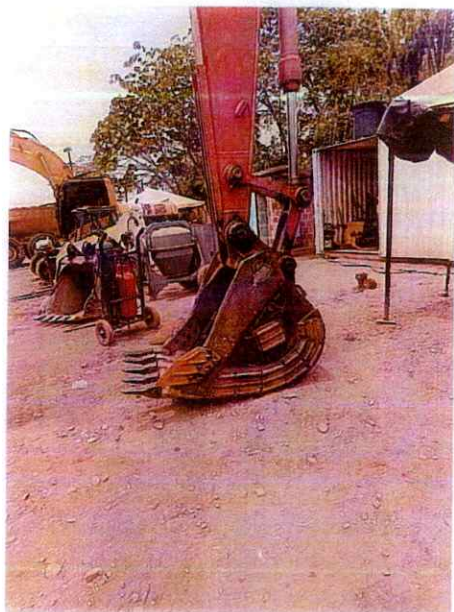
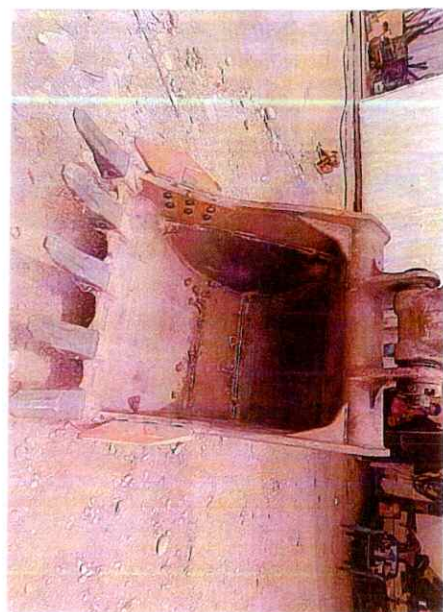
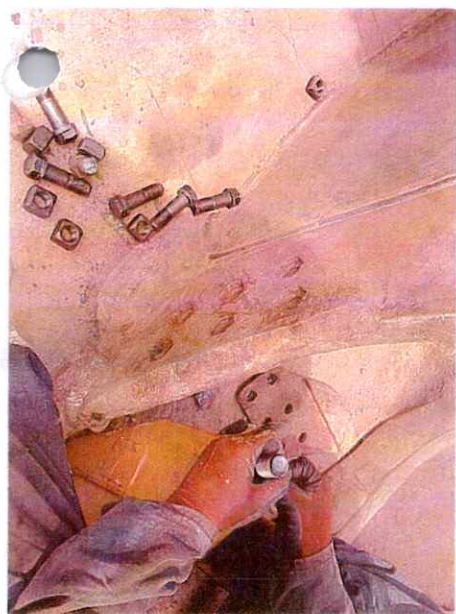
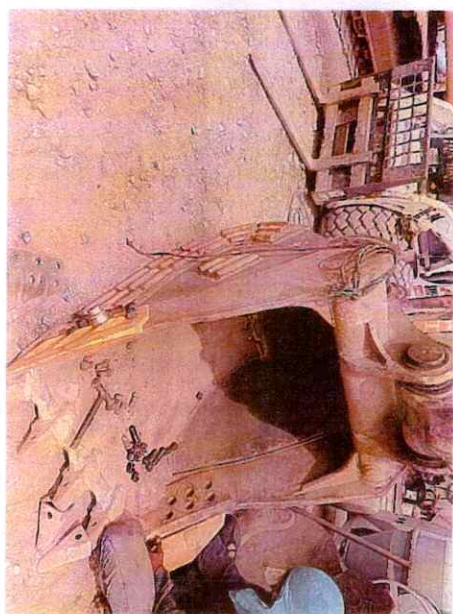
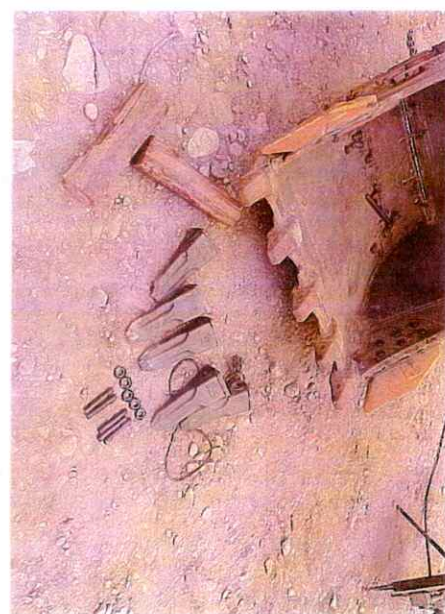
Se presenta desgaste en las láminas del piso del fondo, laterales cuchilla anti desgaste, base de dientes y elementos de corte (dientes y esquineras) del balde de la excavadora Linkbelt 2180 #5, dichos deterioros se presentan por tiempo y uso del equipo, además las zonas rocosas y húmedas donde se ejecutan las labores; por la continua fricción que se presenta del material rocoso con los laterales, piso del balde y elementos de corte se general estos daños con mayor rapidez.

**Causa:** por la continua fricción que se genera en la ejecución de los diferentes trabajos se originan daños en los elementos y partes del balde de la máquina.

Para lo anterior se autoriza valor de **\$8.716.741,00** más IVA, el cual fue calculado mediante cotizaciones realizadas en los establecimientos de comercio Izaqui Reconstructora Servi Komatsu.

Para garantizar la operatividad del equipo y sus complementos se requiere intervención inmediata para evitar daños mayores (rupturas).

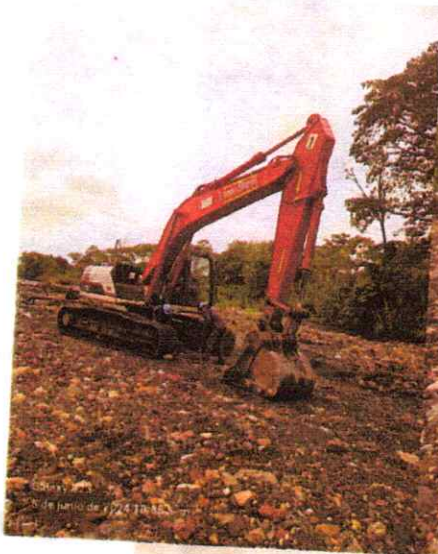
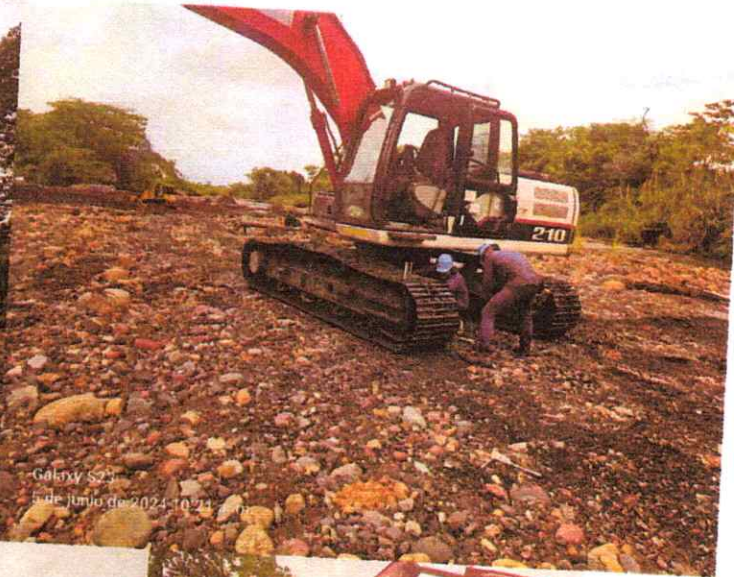
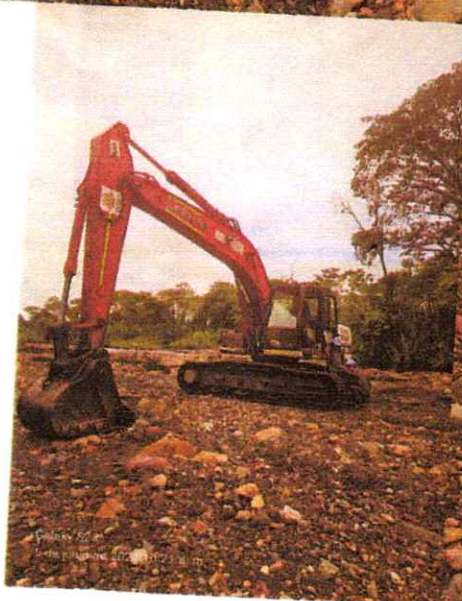
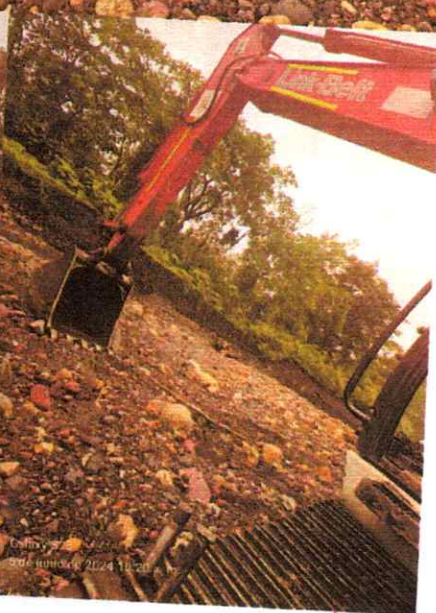
EXCAVADORA LINKBELT #1

Se presenta daño en pasador master y pasador de cadena de la oruga derecha; por el desgaste y fatiga del material se generan fisuras o rupturas generadas por el tiempo y uso de trabajo del equipo; al momento en que se genera este daño en los pasadores se ocasiona la despinada de la cadena lo que origina que la maquina no se pueda desplazar quedando inoperativa.

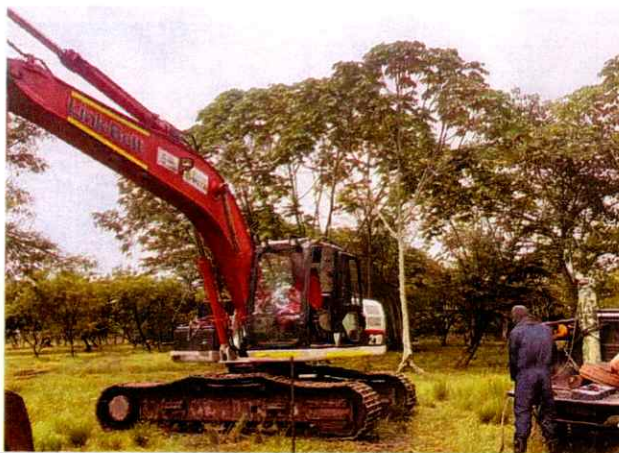
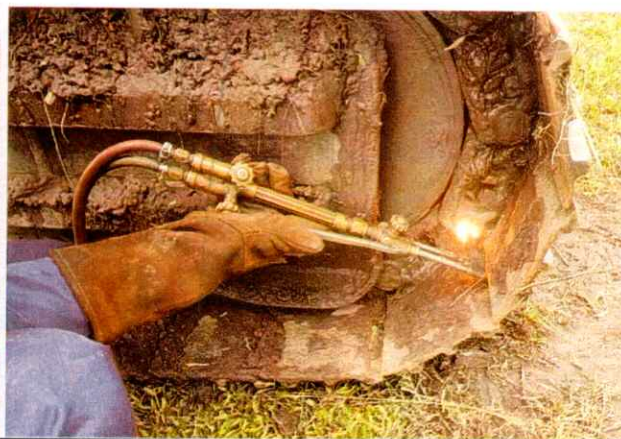
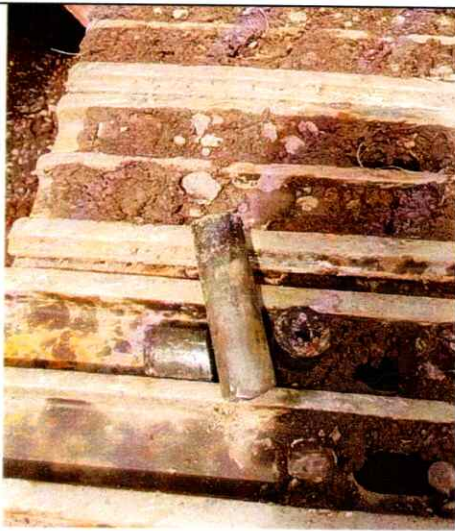
**Diagnóstico:** Ruptura en pasador master y pasador de cadena oruga derecha.

**Causa:** Averías por desgaste y fatiga del material se generan fisuras o rupturas generadas por el tiempo y uso de trabajo del equipo, el cual genera que se despine la cadena y la maquina no se pueda desplazar.

**Recomendación:** Realizar las siguientes actividades para el arreglo:

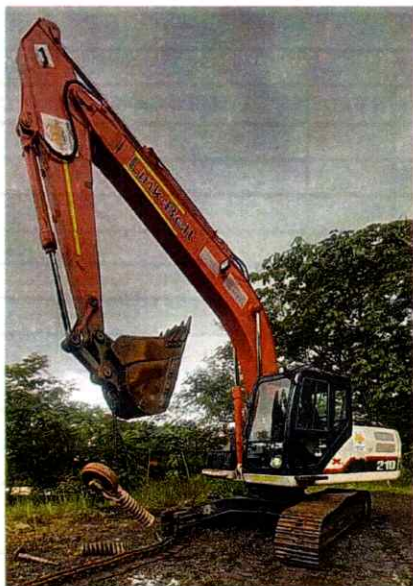
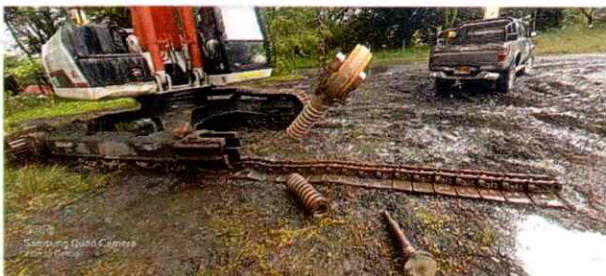
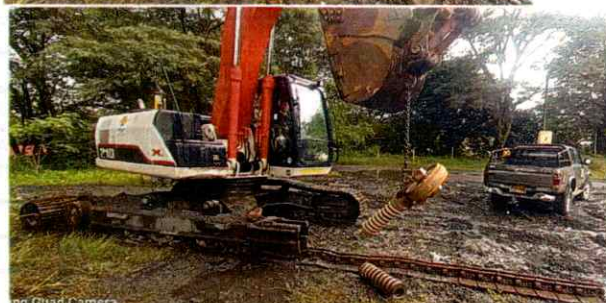
**Diagnóstico:** Daño en la rueda tensora de la oruga izquierda. ✓

Se presenta daño en el resorte tensor de la oruga derecha, por los desplazamientos generados en los diferentes puntos de trabajo. Al momento en que se daña el pin de la tuerca del eje resorte tensor, se genera que se gira o rueda la rosca ocasionando que se tensione la cadena y se parten los pasadores master de cadena y pasadores de cadena, lo que causa que se descarrile la cadena del tren de rodaje quedando la maquina inoperativa.

**Causa:** Averías por tiempo y uso de trabajo, además se debe a los desplazamientos que debe realizar la máquina en el punto de trabajo, el cual genera un desgaste en el pin de la tuerca del eje resorte tensor, lo cual genera que se gira o rueda la rosca ocasionando que se tensione la cadena y se parten los pasadores.

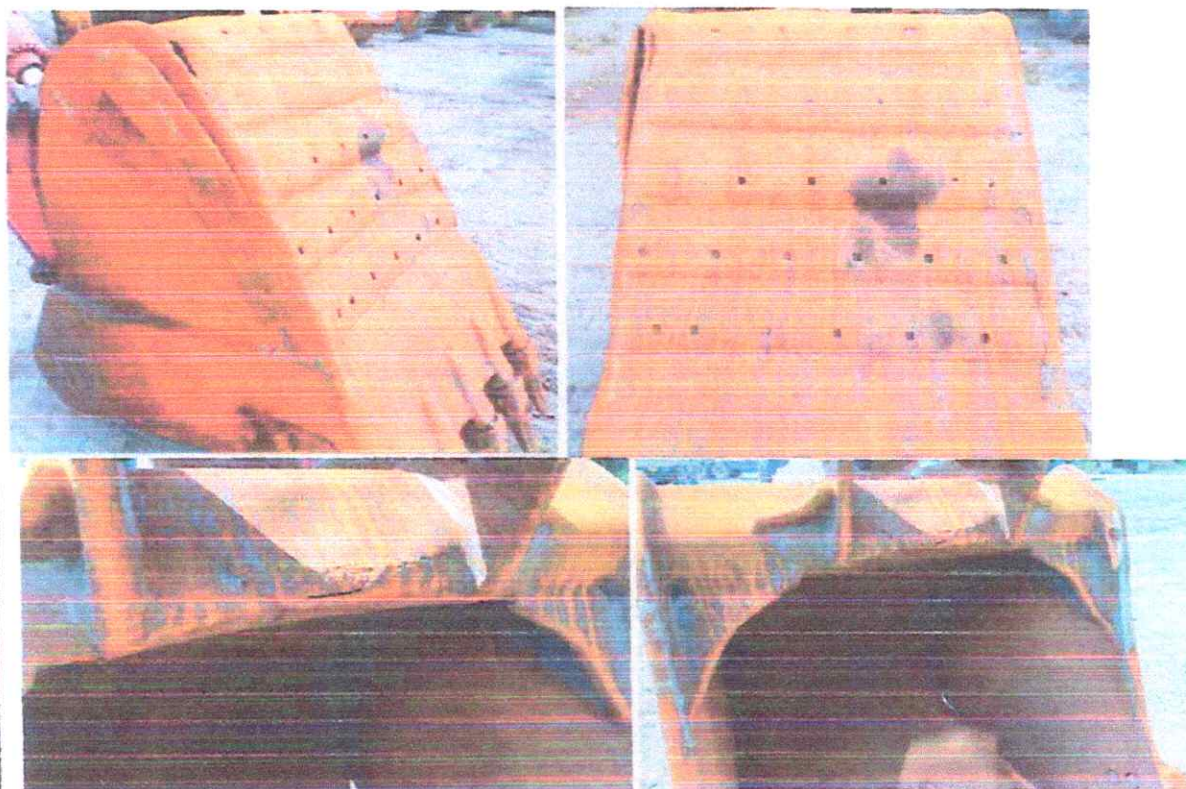
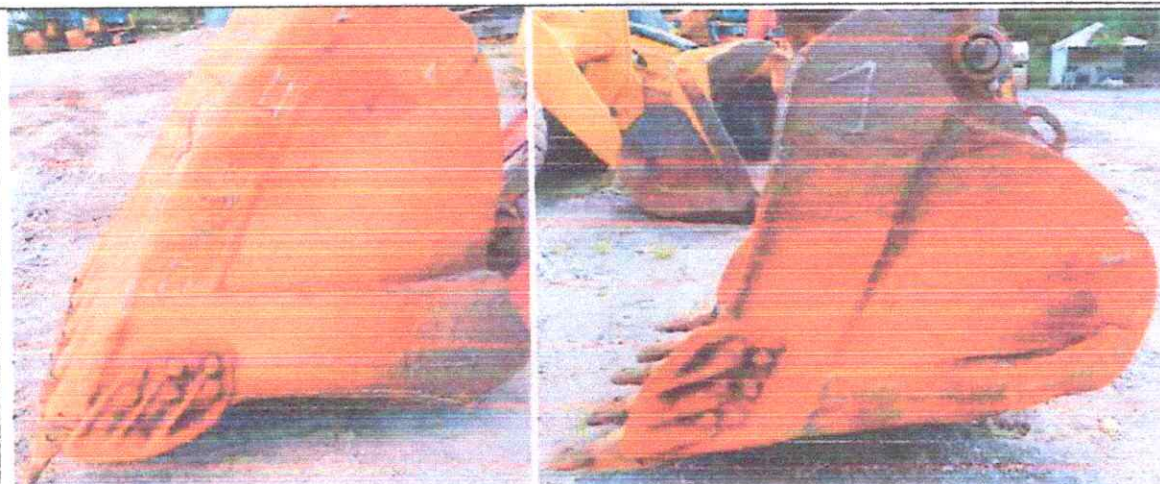
Se presenta desgaste en las láminas del piso del fondo y elementos de corte (dientes y esquineras) del balde de la excavadora Linkbelt 2181 #1, dichos deterioros se presentan por tiempo y uso del equipo, además las zonas rocosas y húmedas donde se ejecutan las labores; por la continua fricción que se presenta del material rocoso con los laterales y piso del balde se general estos daños con mayor rapidez.

Para garantizar la operatividad del equipo y sus complementos se requiere intervención inmediata para evitar daños mayores (rupturas).

**Causa:** por la continua fricción que se genera en la ejecución de los diferentes trabajos se originan daños en los elementos y partes del balde de la máquina.

**Recomendación:** Realizar las siguientes actividades para el arreglo:

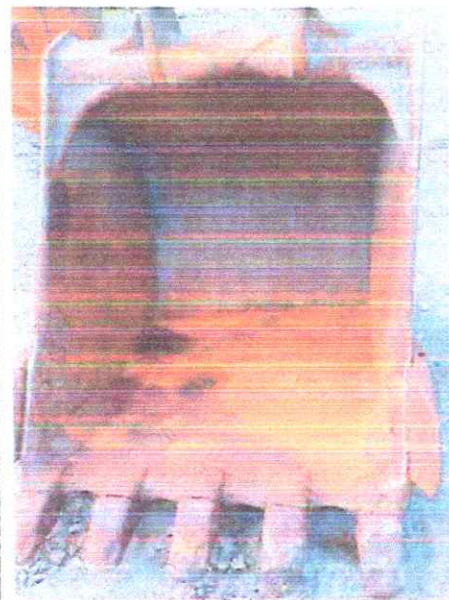
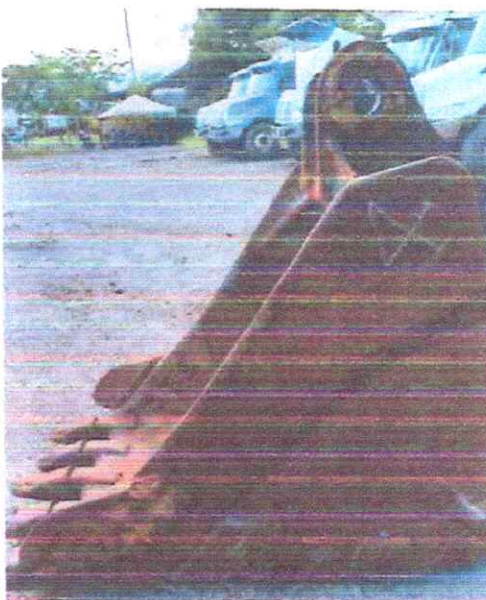
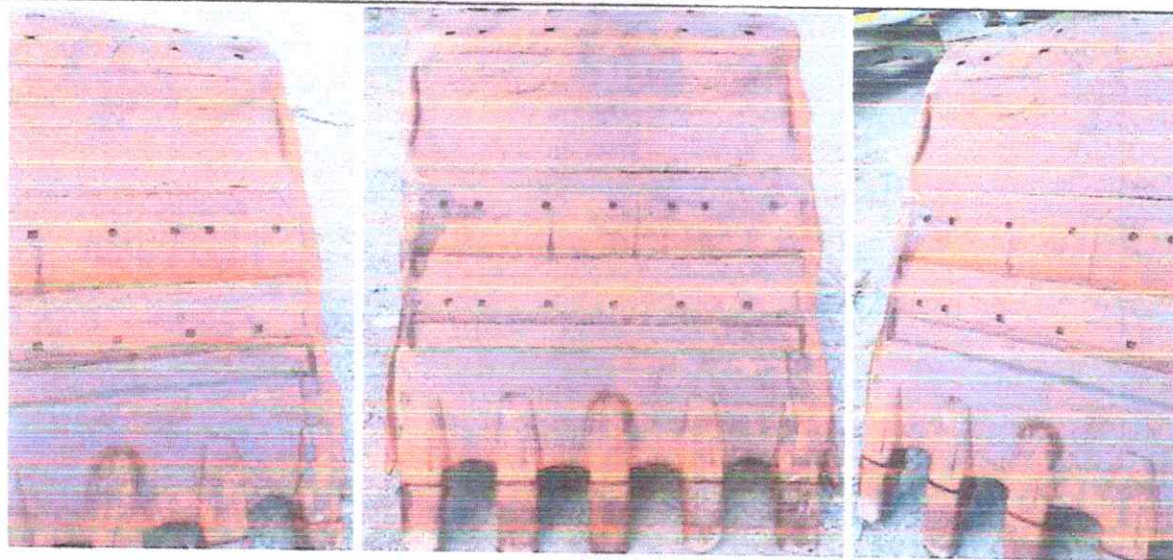
Se presenta desgaste en las láminas del piso del fondo, laterales y elementos de corte (dientes y esquinas) del balde de la excavadora Linkbelt 2179 #4, dichos deterioros se presentan por tiempo y uso del equipo, además las zonas rocosas y húmedas donde se ejecutan las labores; por la continua fricción que se presenta del material rocoso con los laterales del balde se general estos daños con mayor rapidez.

Para garantizar la operatividad del equipo y sus complementos se requiere intervención inmediata para evitar daños mayores (rupturas).

**Causa:** por la continua fricción que se genera en la ejecución de los diferentes trabajos se originan daños en los elementos y partes del balde de la máquina.

**Recomendación:** Realizar las siguientes actividades para el arreglo:

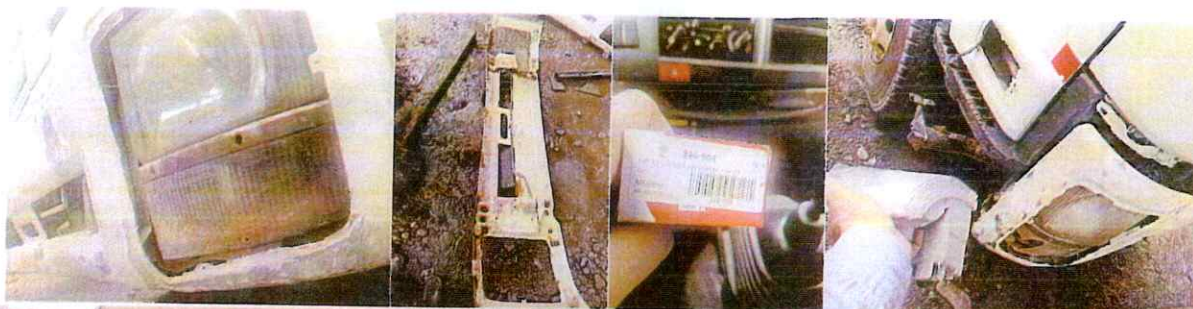
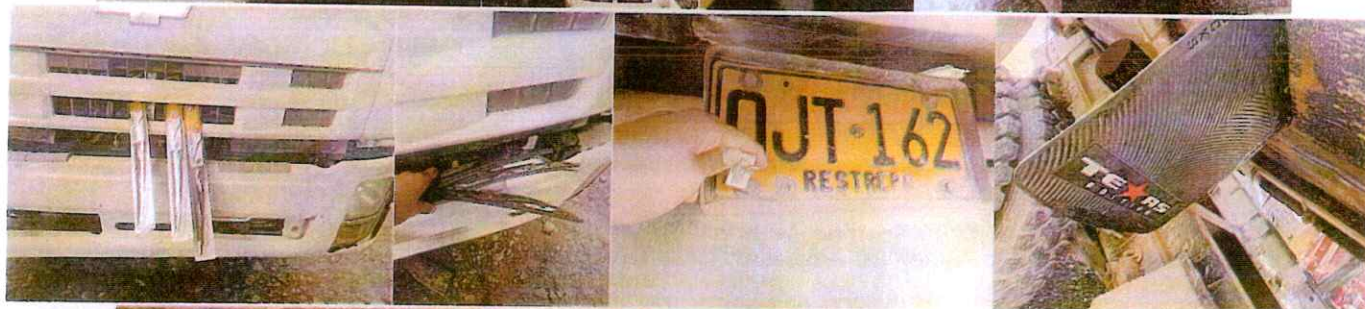
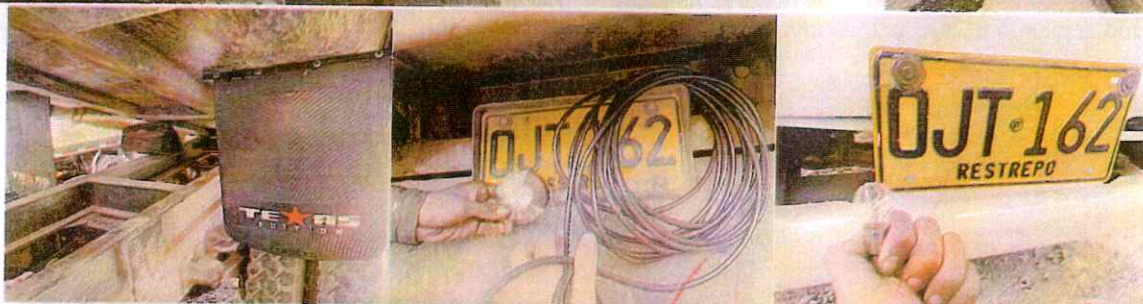
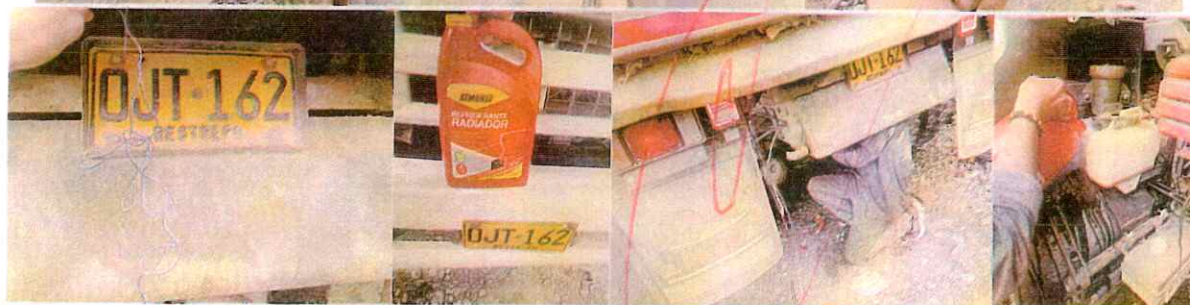
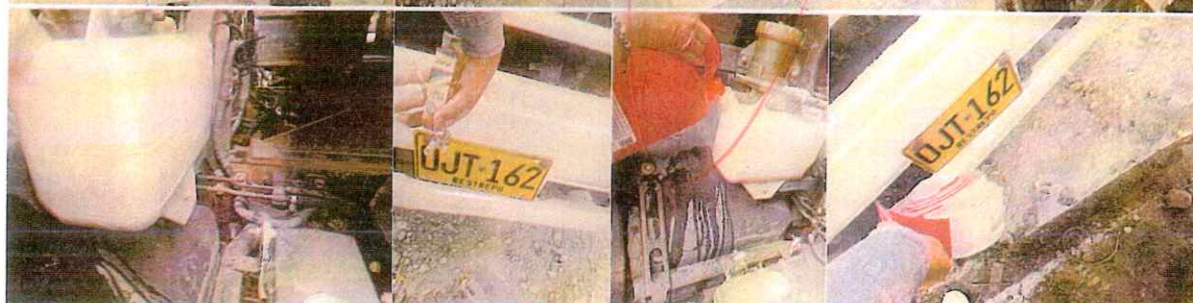
REGISTRO FOTOGRAFICO DE MANTENIMIENTO EQUIPOS

Se evidencia daño en el sistema de luces, ausencia de bombillos, ceños, daño en el cableado de corriente y golpes en el bumper delantero y base de los tripletes delanteros.

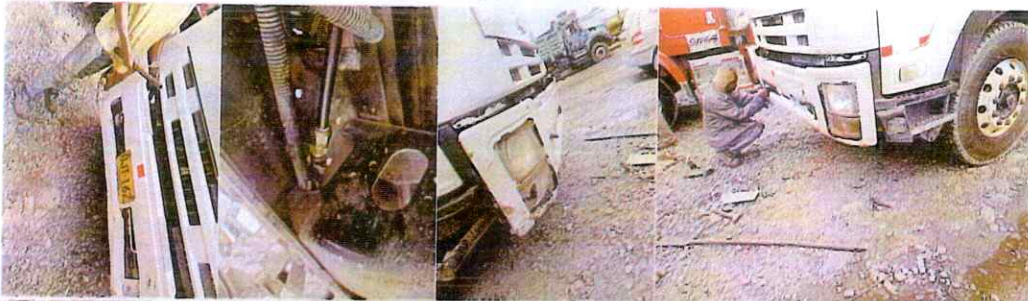
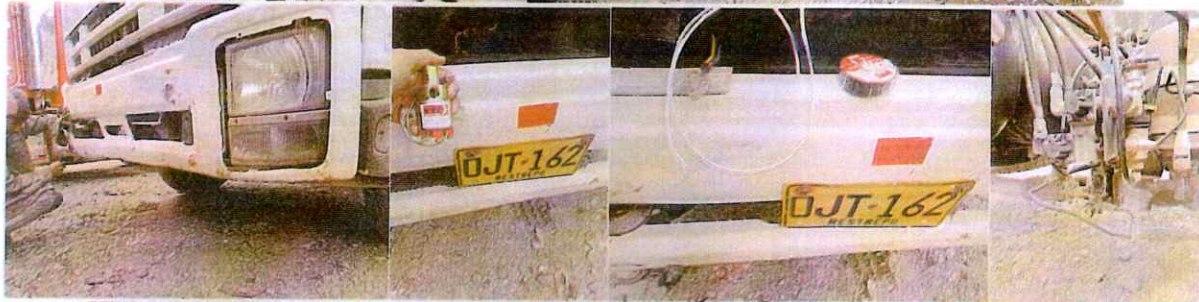
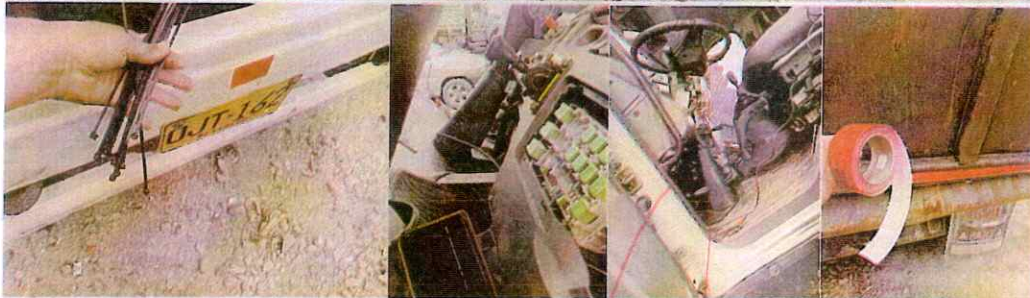
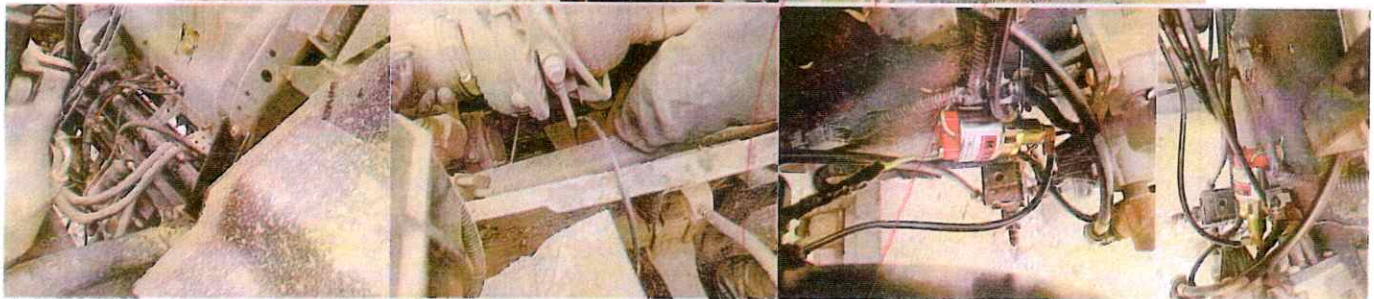
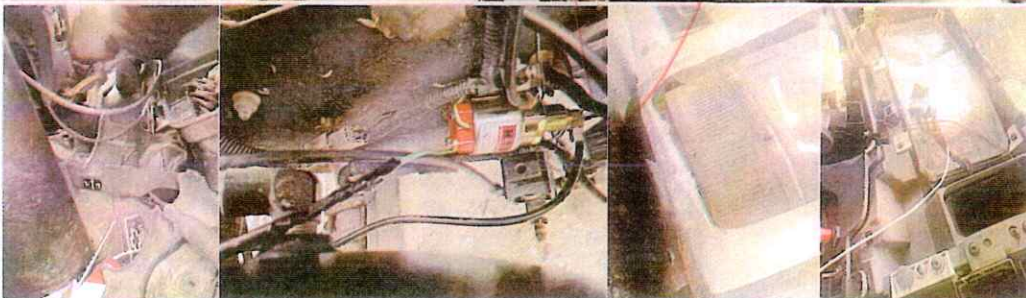
VOLQUETA OJT162

**Diagnóstico:** Deterioro en el sistema eléctrico (luces) y sistema de frenos de neumático.

Se presentan daños en las unidades de luces delanteras y traseras, cocuyos laterales y bómper delantero, los cuales se deben al tiempo de trabajo y al acceso al lugar de trabajo toda vez que dichos equipos son para atender las diferentes emergencias que se generan por las fuertes precipitaciones que se vienen presentando en los lugares donde se ejecuta la labor, debido a que se hace de difícil acceso por el terreno rocoso que se presenta "no hay carretera".

Adicional se evidencia daño en el sistema de frenos neumático, el cual se descarga con frecuencia ocasionado que al momento de accionar el sistema neumático este no responda, quedando el equipo sin este sistema de vital importancia especialmente requerido para la operatividad del equipo en las zonas montañosas.

Al momento de realizar el cambio de las unidades de luces, se debe dar rigidez al bómper por medio de la enderezada del metal, masillado y posteriormente aplicar pintura para evitar daños como oxidación del material al quedar expuesto.

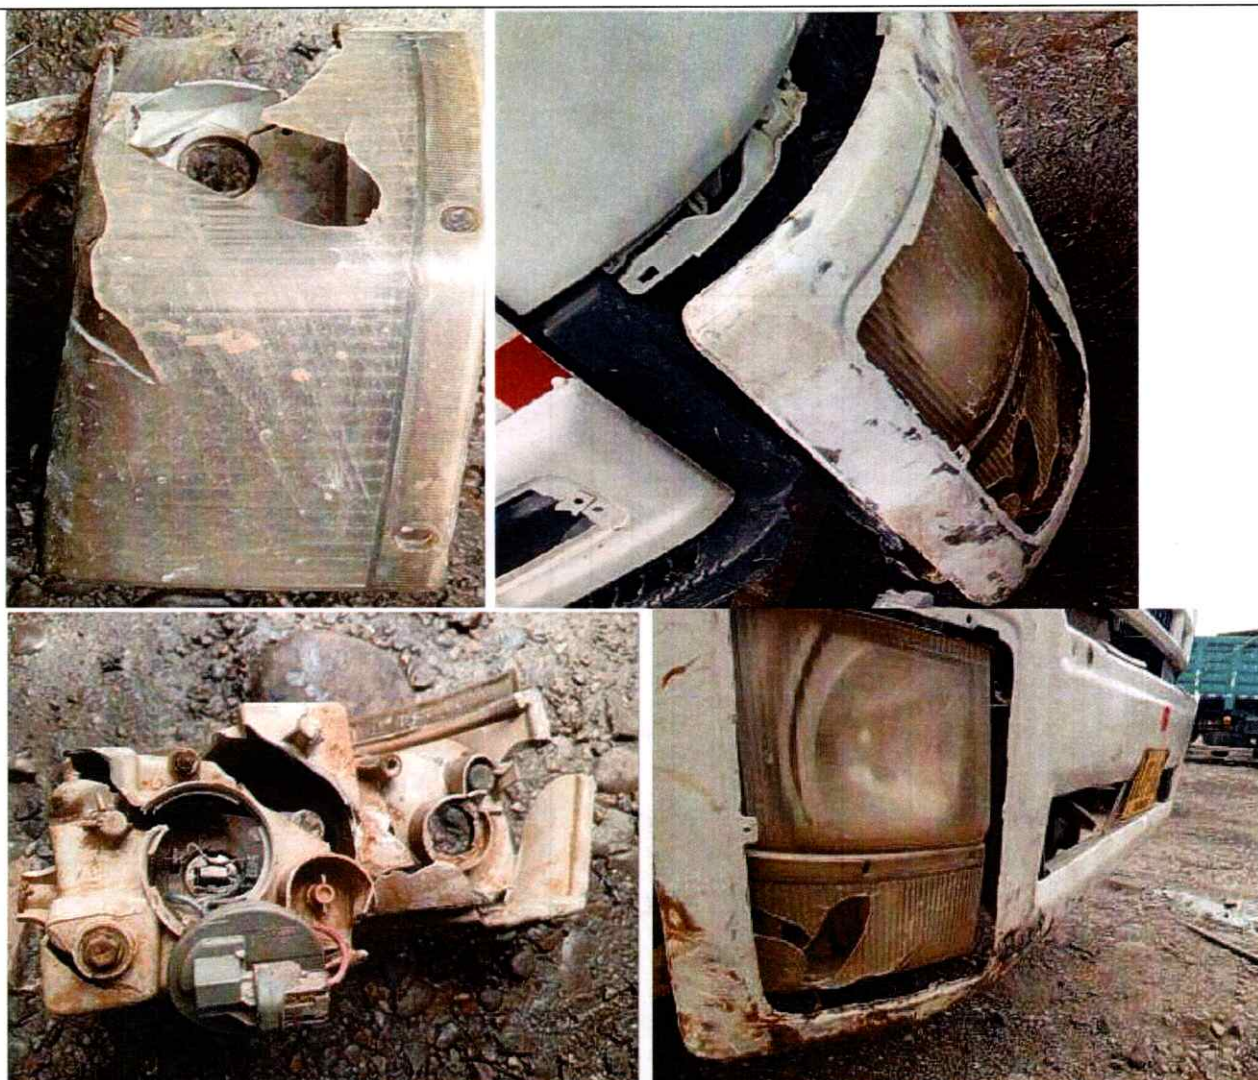
✓ Avería en las unidades de luces delanteras, exploradoras y bómper delantero.

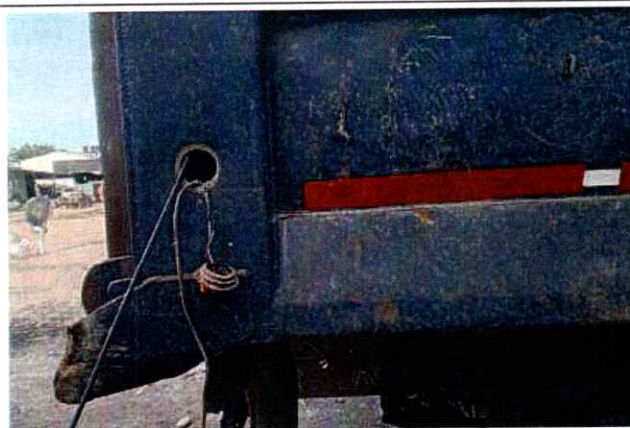
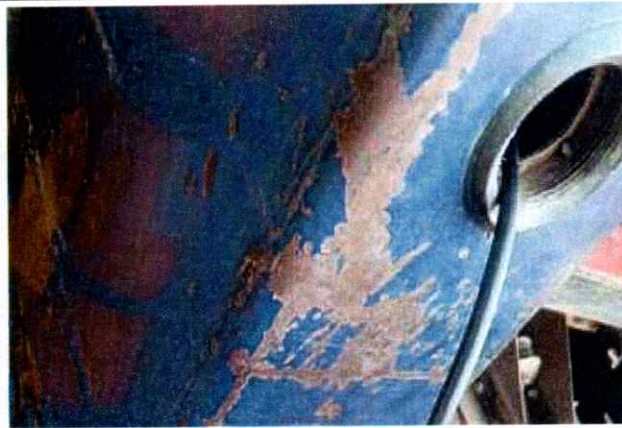
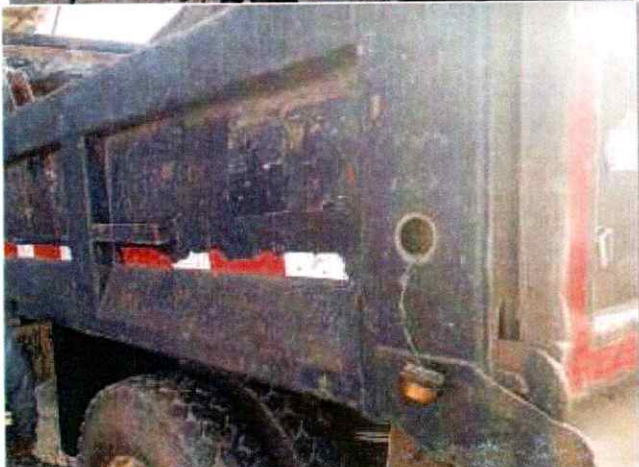
✓ Daño y ausencia de cocuyos traseros y laterales

**Causa:** Daños por tiempo de trabajo y por las zonas donde los equipos desarrollan actividades, puesto que dichos proyectos en repuesta a las diferentes emergencias se ejecutan en zonas aledañas a los ríos; los cuales son muy rocosos, lo que ocasiona fisuras en las unidades de luces y golpes en el bómper provocando abolladuras y torceduras en dicha parte del equipo; en el sistema neumático se genera fuga de aire por fisuras en las mangueras o daños en las válvulas, ocasionado por golpes o por la exposición al barro y al agua.

**Recomendación:** Reemplazar las siguientes partes del sistema eléctrico (luces) y sistema de frenos de neumático:

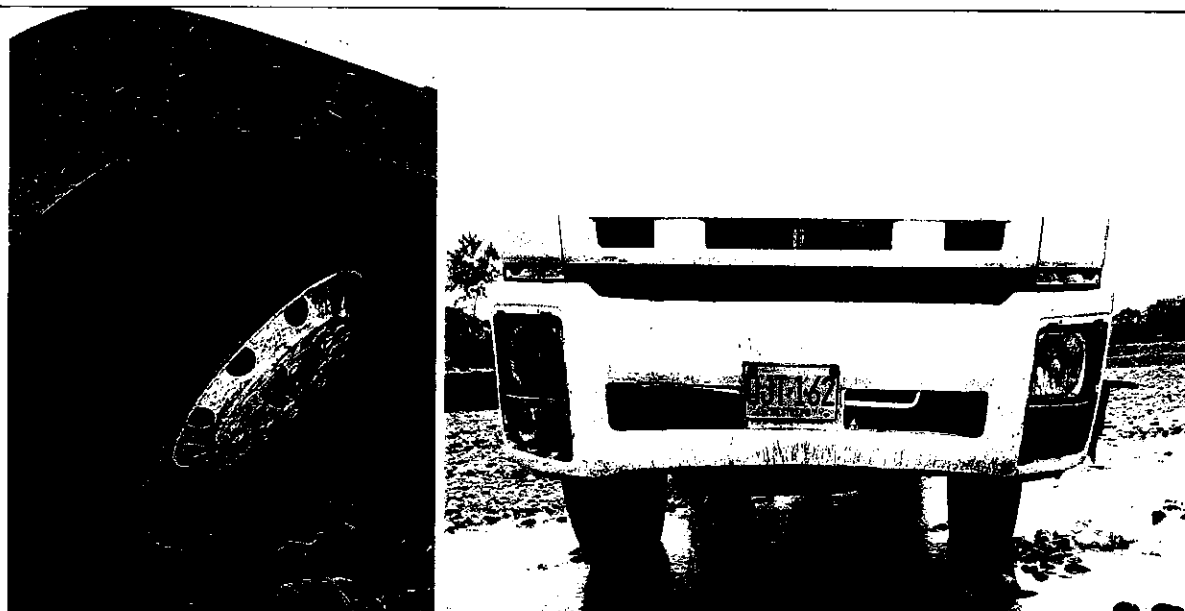
Se presenta daño y desgaste en las dos llantas delanteras la volqueta, se evidencia desgaste en el labrado y algunas rupturas del material de la llanta, lo que ocasiona inoperatividad del equipo, puesto que al operar el equipo en estas condiciones se pueden causar daños a mayor nivel debido que el equipo labora en el río que es una zona pedregosa y además se pueden generar infracciones antes las normas de tránsito y transporte.

**Causa:** Daños por tiempo y uso de trabajo, dado que la volqueta debe ingresar a zonas de difícil acceso y con el peso de la carga se generan daños y desgaste en las llantas.
