## **ANEXO 5. INFORME DE IMPREVISTOS.**

**INFORME DE IMPREVISTOS Y EVENTUALIDADES****INFORME DEL IMPREVISTOS Y EVENTUALIDADES DEL CONTRATO 1064 DE 2024****1. EXCAVADORA LINKBELT LBX210Q5NDHEX2180 # 5**

(Periodo Reportado: Del 1 de septiembre al 30 de septiembre de 2024)

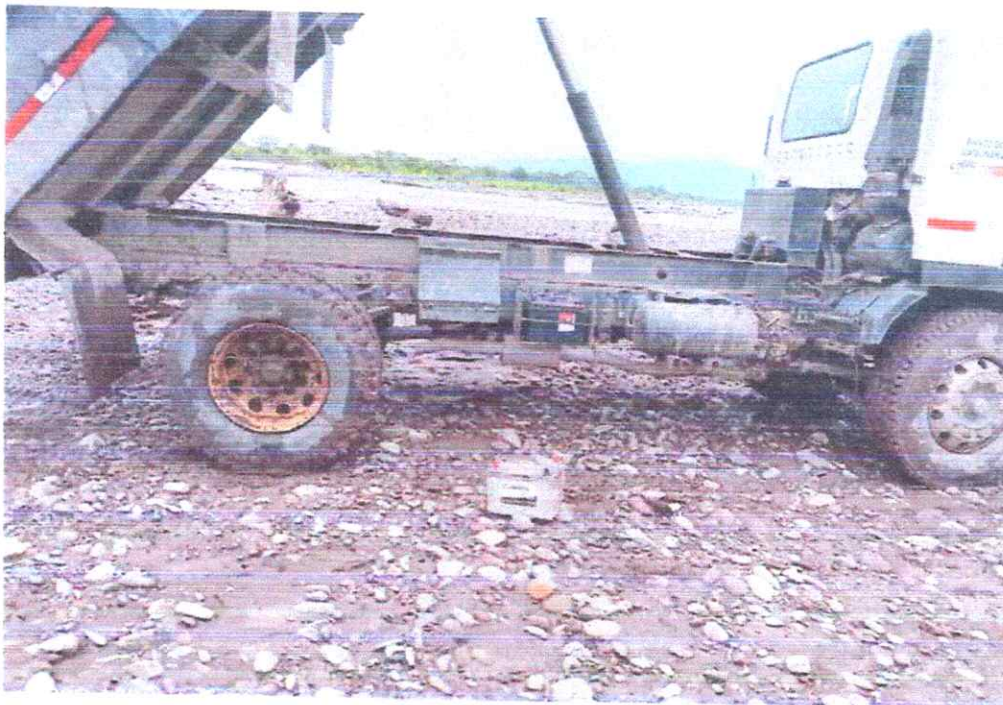
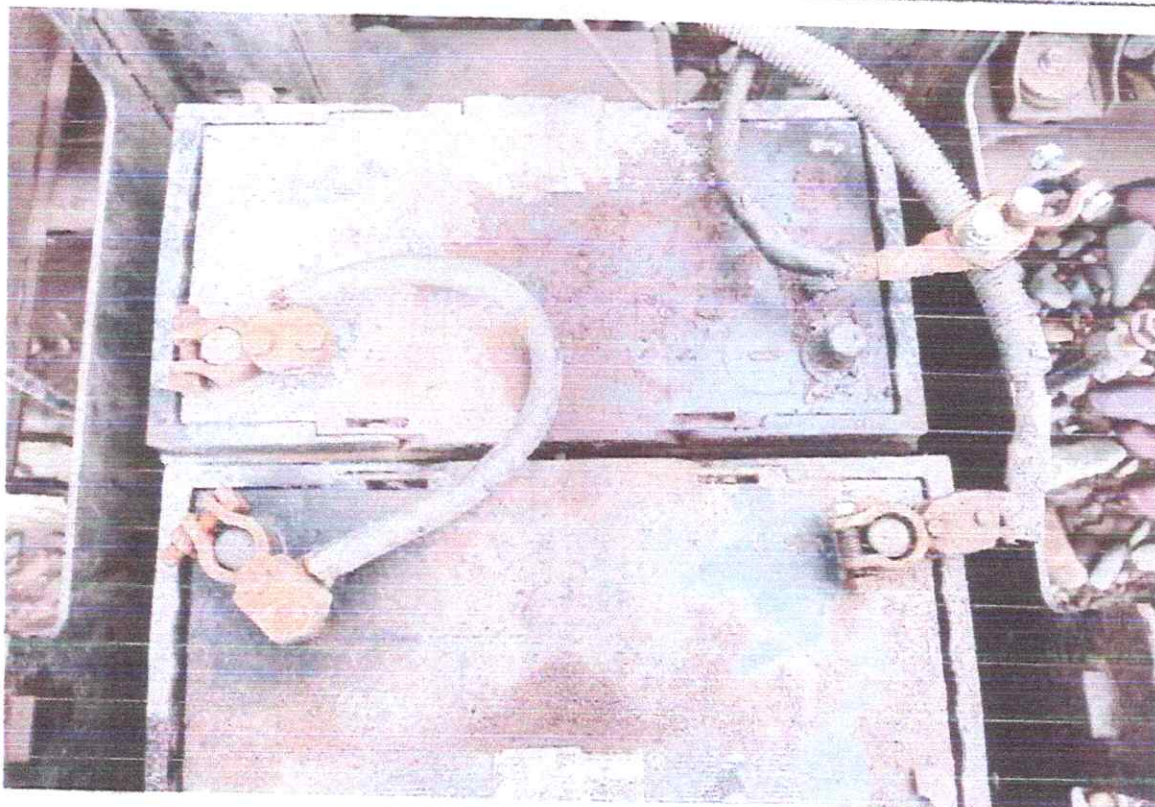
Las baterías ya cumplieron su vida útil, se retiraron y verificaron su carga, evidenciando que efectivamente no cuentan con carga.

**Causa:**  
Por tiempo de uso de las baterías
