REPORTE DE SERVICIOS  
INSTALADOS CONTRATO 187-2024

BELLA LUZ  
(ALTO BAUDÓ - CHOCÓ)

INFORME DE VISITA DE INSTALACIÓN DE SISTEMA DE TELEMETRÍA, PARA DAR  
CUMPLIMIENTO AL CONTRATO 187 del 2024

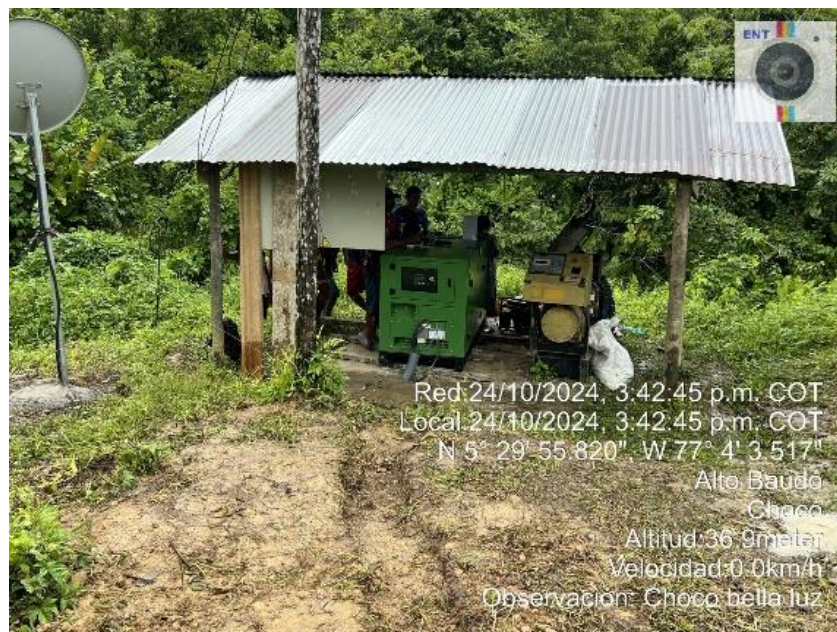
**Imagen 2. Instalación física de la central de generación**

La Central de generación se encuentra ubicada dentro del casco urbano del corregimiento, las instalaciones están compuestas por una estructura en madera y techo en teja de Zinc.

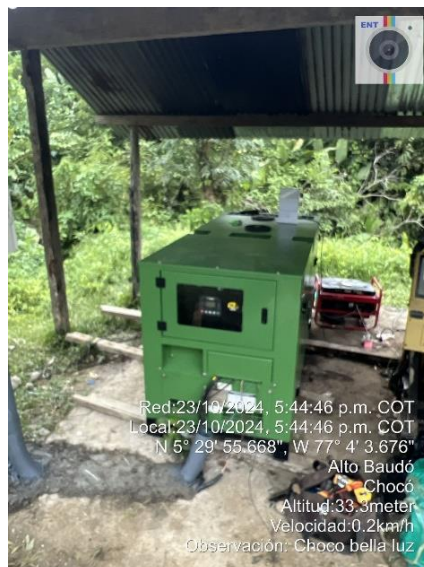
**Imagen 3. Central de Generación**

En la central de generación de Bella Luz se encuentra instalado un grupo electrógeno con las siguientes especificaciones:

| MARCA | MODELO | SERIE | CAPACIDAD | ESTADO |
| ECOMAX | GDE20SS | 202401170 | 22 KVA | OPERATIVO |

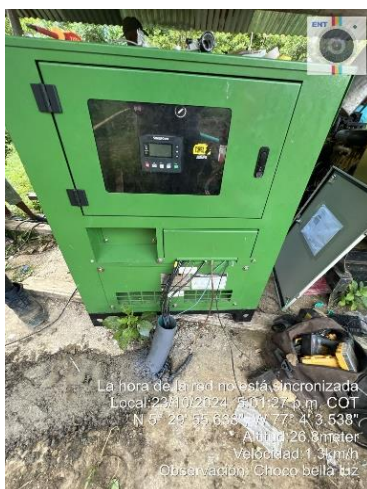
**Imagen 4. Salida de potencia del grupo electrógeno**

En el proceso de la instalación se realiza validación del funcionamiento del equipo.

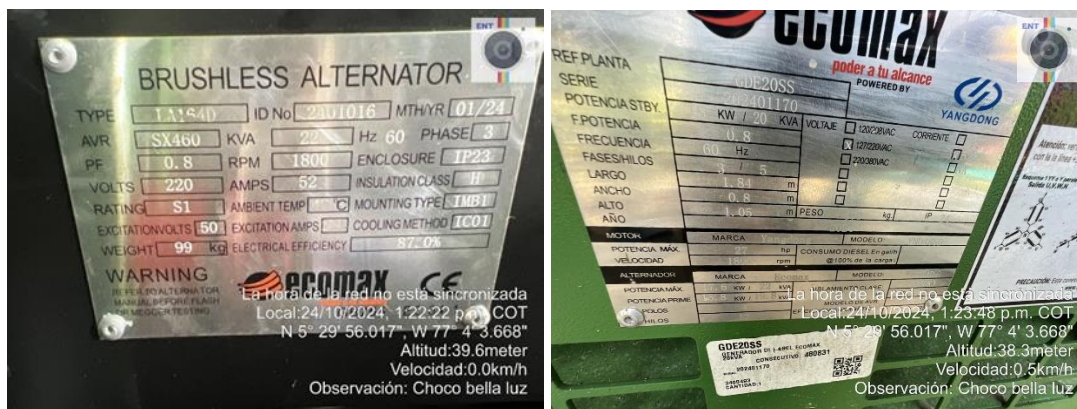
Imagen 5. Grupo Electrógeno

En la central de generación se encuentra instalado actualmente un grupo electrógeno a Diesel sobre el que relacionamos las características, se adjuntan las placas:

El proceso de instalación del sistema de medida se realizó con planta alquilada debido a que la que existente en sitio presenta fallas.

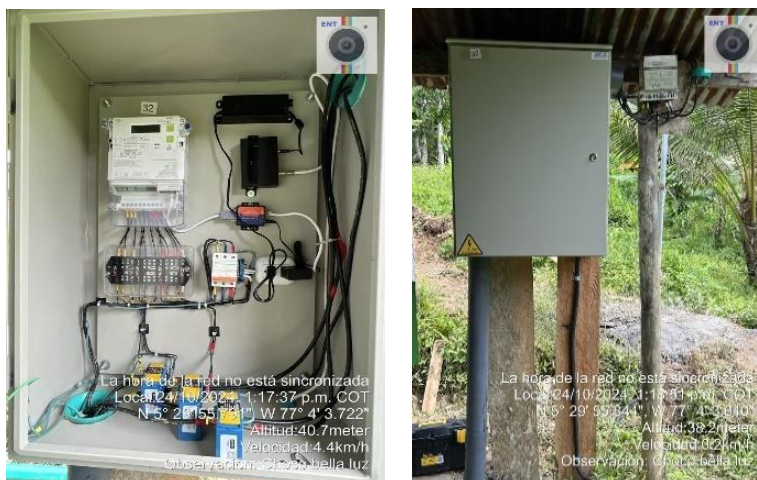
Imagen 6. Gabinete instalado

En el rack se instalaron los equipos de comunicaciones, medidor, transformadores de medida, estabilizador, breaker, regulador de energía.

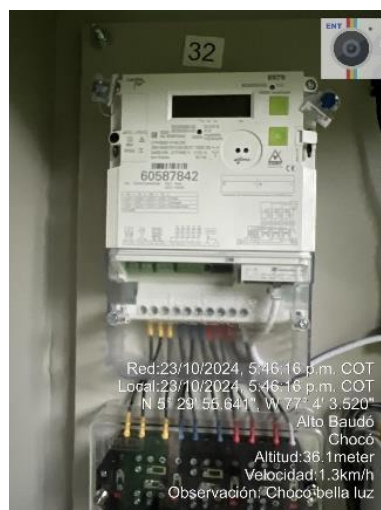
Imagen 7. Medidor Landis + Gyr

Se realizó la instalación del medidor en la pared del gabinete y se realizó el tendido de la tubería que lleva las señales de los transformadores de corriente y de las comunicaciones del medidor. Se realizó el montaje del medidor marca Landys + Gyr E570 con serial 60587842 en la celda de medida con su respectivo bloque de prueba.

| MEDIDOR | | | |
|---|---|---|---|
| MARCA | MODELO | CLASE | SERIAL |
| LANDIS + GYR | E570 | 0,5S | 60587842 |

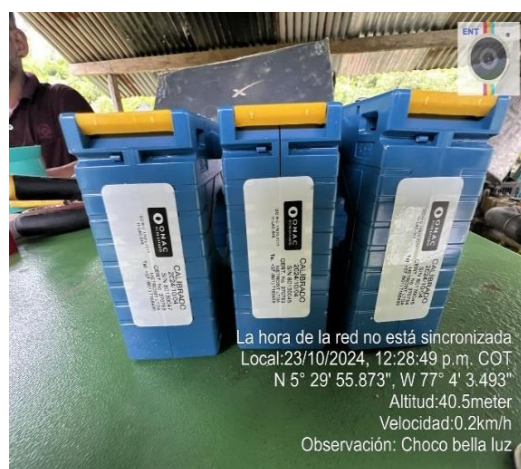
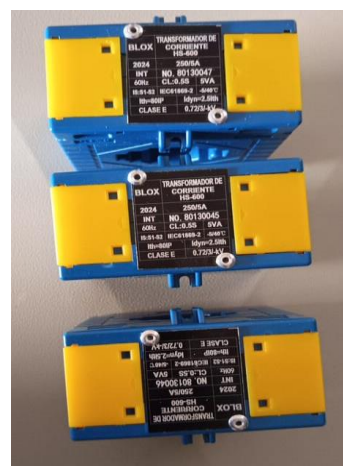
Imagen 8. Placa de características de CT's

| TRANSFORMADORES DE CORRIENTE | | | | |
|---|---|---|---|---|
| MARCA | MODELO | RELACION | CLASE | SERIAL |
| BLOX | HS600 | 250/5A | 0,5S | 80130045 |
| BLOX | HS600 | 250/5A | 0,5S | 80130046 |
| BLOX | HS600 | 250/5A | 0,5S | 80130047 |

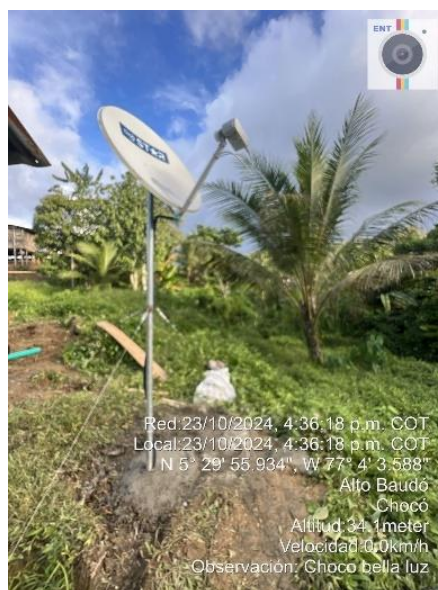
**Imagen 9. Antena**

Dentro del sistema de comunicación se instaló una antena de 0.90 m, un modem satelital, LNB. Se realiza proceso de verificación donde se ubica la antena.

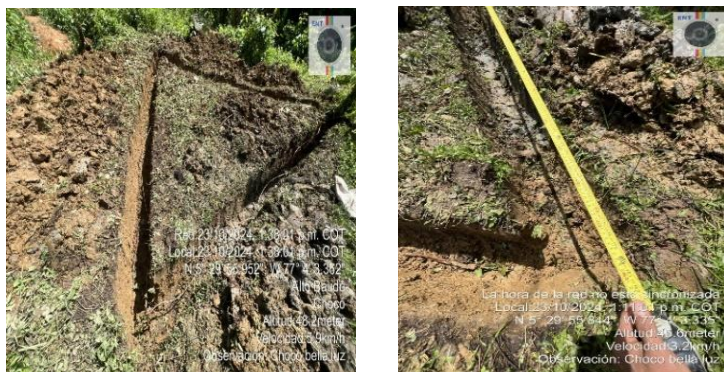
**Imagen 11. Puesta a tierra**

La instalación del sistema de puesta tierra se compone por tres varillas de cobre, protección contra sobrecargas, disponiendo como lugar de instalación una zona exterior a la construcción donde se ubica la central de generación.
